LEVANTAMENTO AEROFOTOGRAMÉTRICO PLANALTIMÉTRICO UHE JIRAU – RIO MADEIRA/RO

MONOGRAFIA DE VÉRTICE RASTREADO

Vértice: PA15
Tipo: Ponto Geodésico de Apoio
Data: 04/11/2011

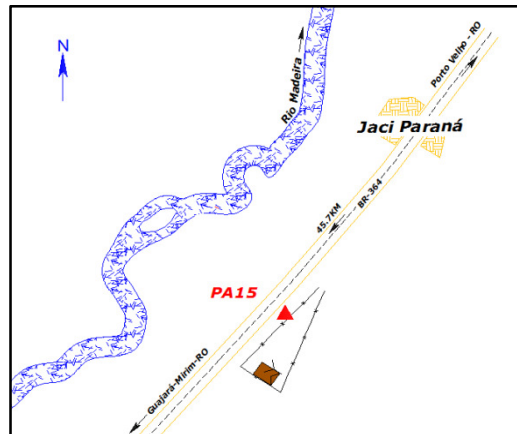
Croqui de Localização do Vértice (sem escala)

Partindo-se da saída do distrito de Jaci Paraná (este pertencente ao município de Porto Velho-RO), segue-se 47.2KM pela BR-364, com sentido ao município de Guajará-Mirim-RO, até o local onde o vértice PA15 foi rastreado.

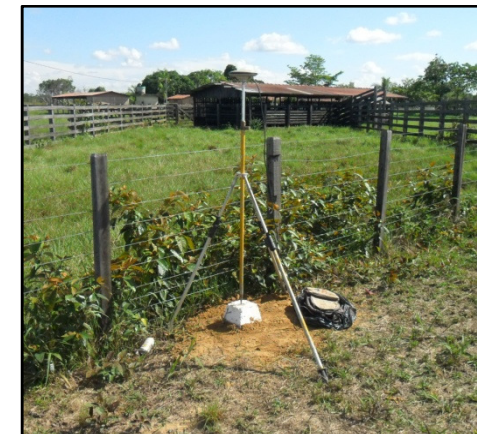
Foto de Campo

Marco de concreto de forma tronco piramidal, localizado no canto da cerca de arame, próximo ao curral.
