Serviços de Recuperação de Áreas Degradadas no Entorno da Usina Hidrelétrica de Itaparica

CTNI 92 2010 5280 00

13º Relatório Trimestral - Versão Final
Outubro/2014

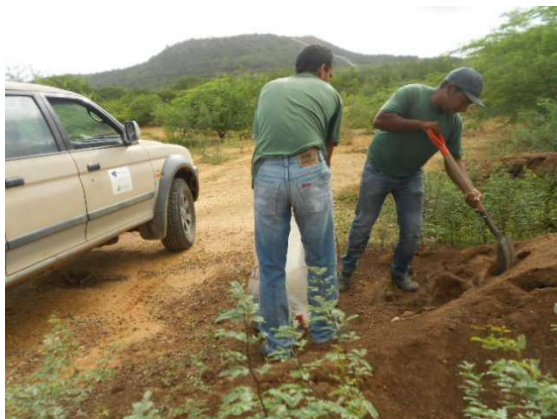
Fig. 02 – Esterco bovino, utilizado como fonte de matéria orgânica para restauração dos nutrientes no solo (Petcon 2014)

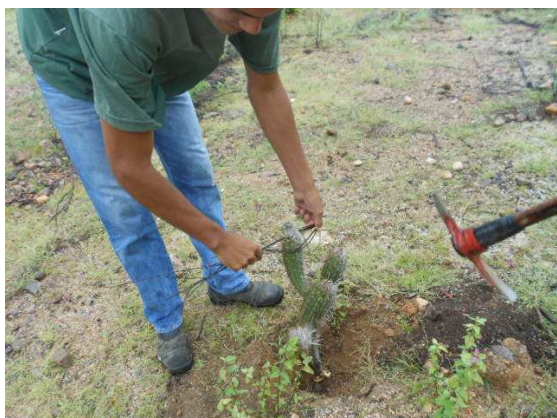
Fig. 04 – O esterco é misturado ao solo retirado com a abertura das covas (Petcon 2014)

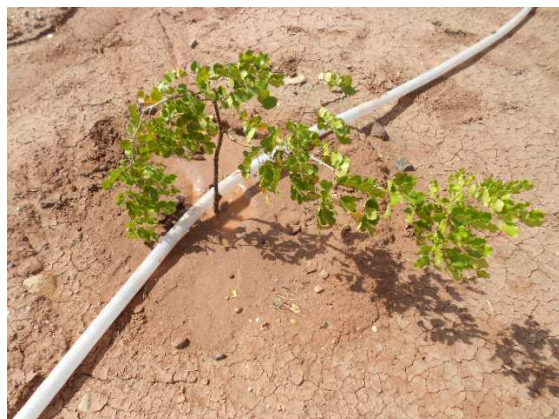
Fig. 02 – Irrigação da área 04 com solo argiloso (Petcon 2014)

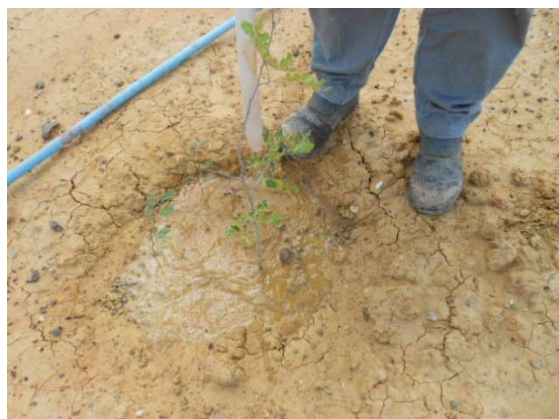
Fig. 04 – Muda disposta na cova da área 04 (Petcon 2014)

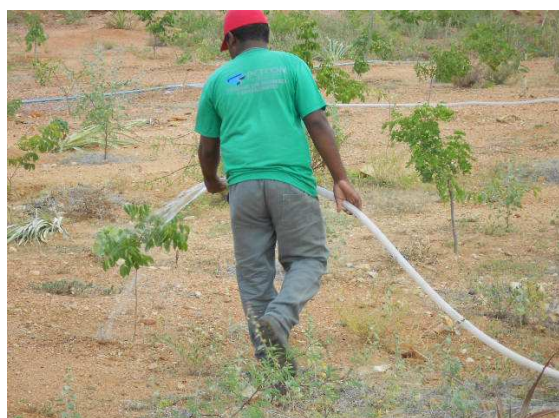
Fig. 06 – Irrigação de mudas na área 07 (Petcon 2014)

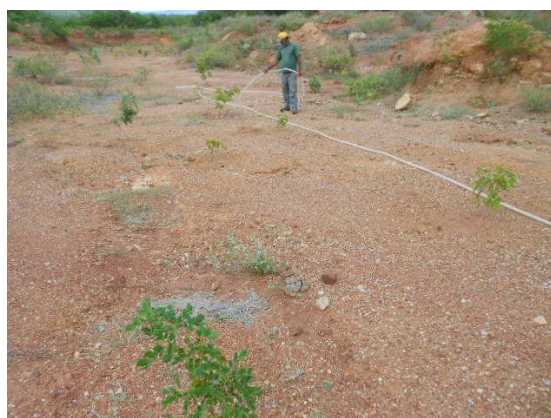
Fig. 07 – Irrigação de muda na área 05 (Petcon 2014)

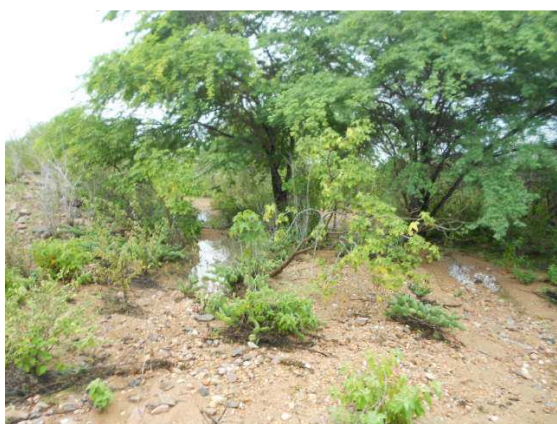
Fig. 08 – Água empocada graças as chuvas que ocorreram no mês de julho (Petcon 2014)

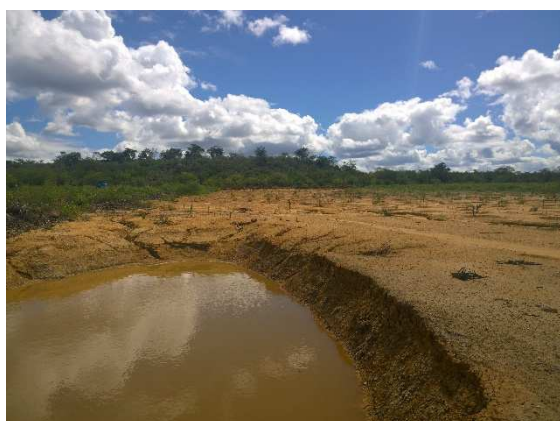
Fig. 10 – Pequena lagoa formada pelas chuvas do mês de Julho/Agosto na Jusante na área 4 (Petcon 2014)

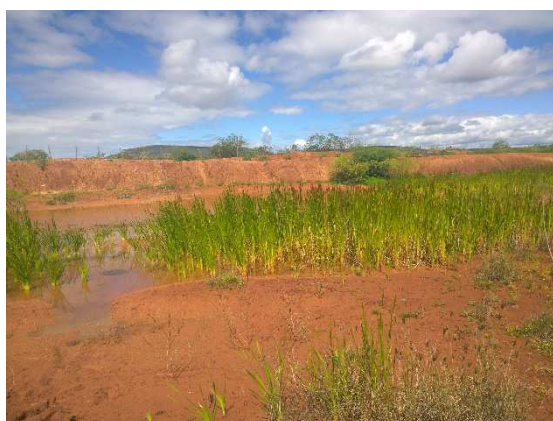
Fig. 11 – Lagoa formada pelas chuvas de Julho/Agosto no ponto 3 (Petcon 2014)

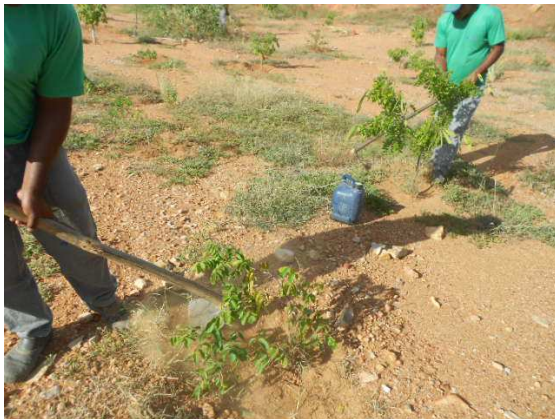
*Fig. 12 – Coroamento realizado área 06 (Petcon 2014)*

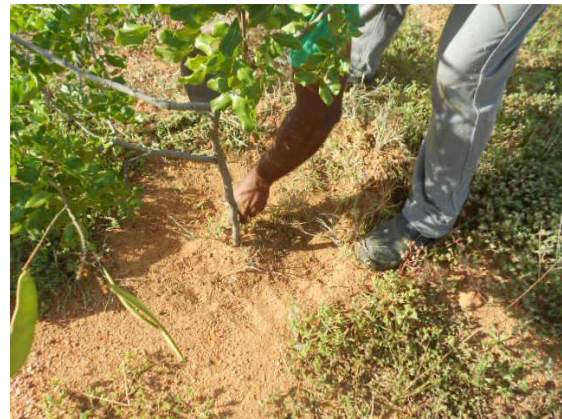
*Fig. 13 – Coroamento na área 7 (Petcon 2014)*

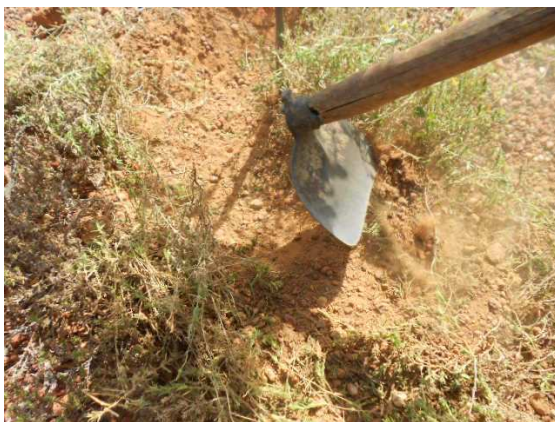
*Fig. 14 – Coroamento e plantio de mudas na área 05 (Petcon 2014)*

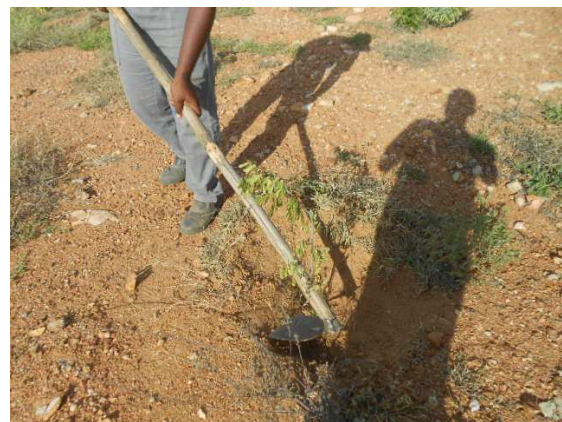
*Fig. 15 – Manutenção da área 09 (Petcon 2014)*

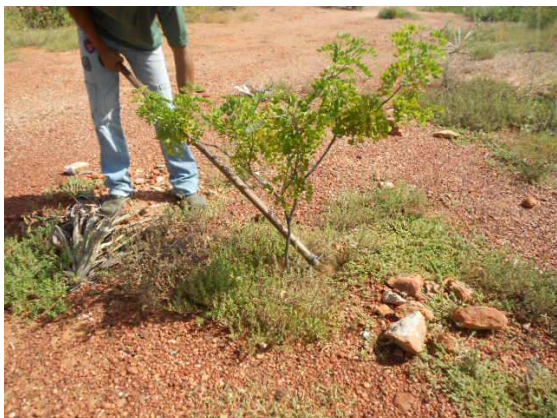
Fig. 16 – Coroamento na área 05 (Petcon 2014)

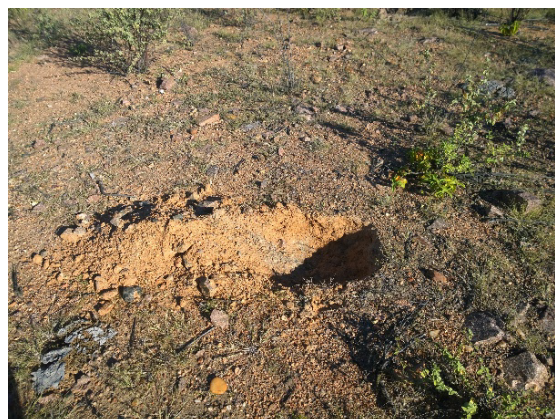
Fig. 23 – Coveamento na área de Jusante (Petcon 2014)

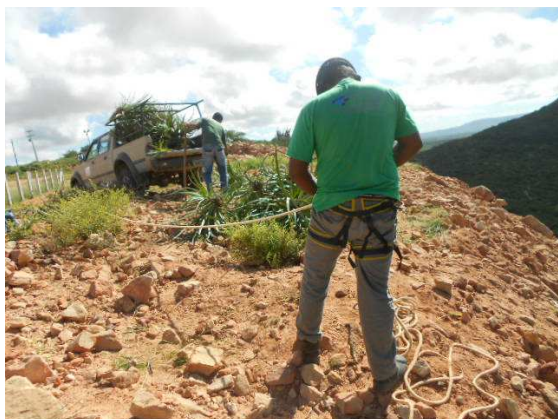
Fig. 24 – Devido a inclinação o plantio no Talude exige a utilização de EPI's especiais (Petcon 2014)

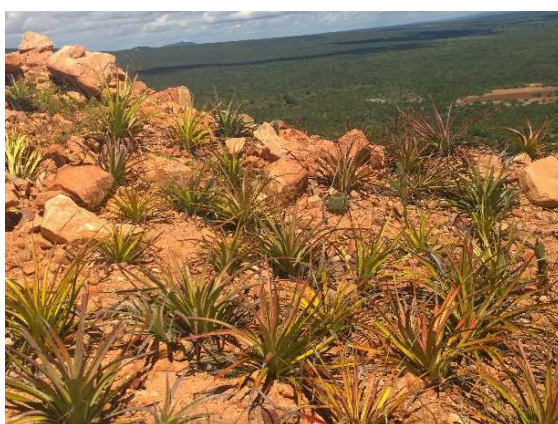
Fig. 28 – Coroas de frade e palmatórias plantadas entre as macambiras no Talude (Petcon 2014)

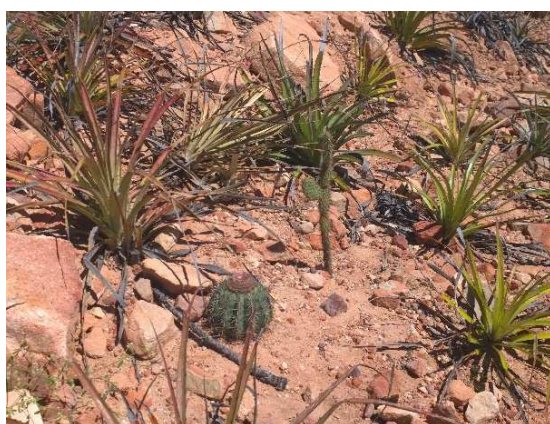
Fig. 29 – Macambira, palmatoria e coroa de frade já com sementes no Talude (Petcon 2014)

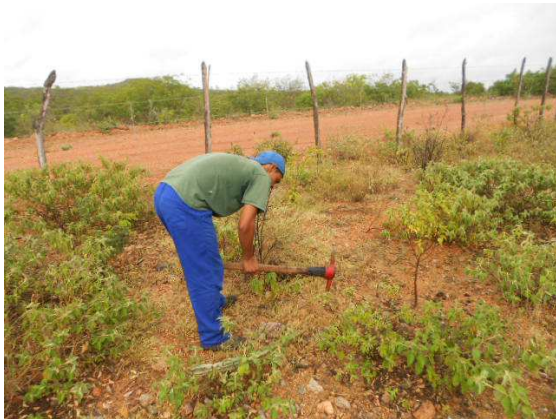
Fig. 32 – Abertura de covas na área 06 (Petcon 2014)

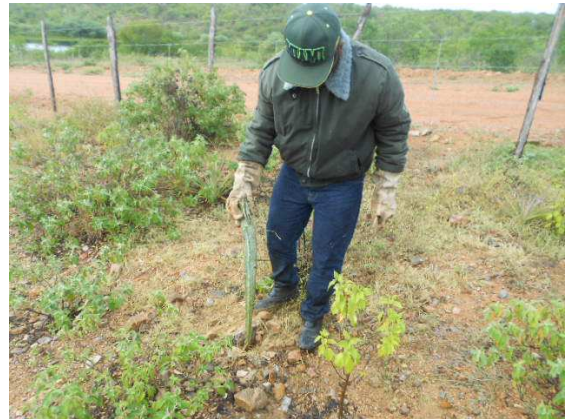
Fig. 33 – Plantio de Mandacaru na área 10 (Petcon 2014)

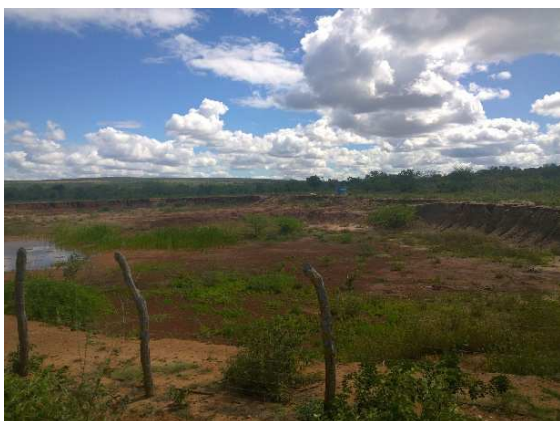
Fig. 36 – Visão geral da área 3 (Petcon 2014)

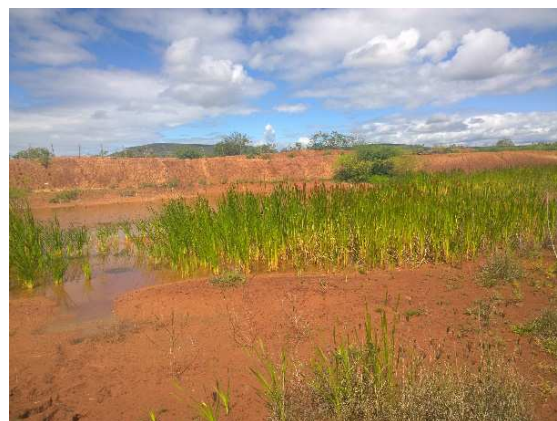
Como já foi dito acima, o solo da área 03 é bastante argiloso. Esse tipo de solo possui baixa permeabilidade e alta capacidade de retenção de água, isso ocorre devido a maior força de coesão entre as partículas, o que além de dificultar a

Fig. 37 – O solo argiloso e de pouca permeabilidade da área 03 provoca o acúmulo de água, promovendo o desenvolvimento dos Taboas. (Petcon 2014)

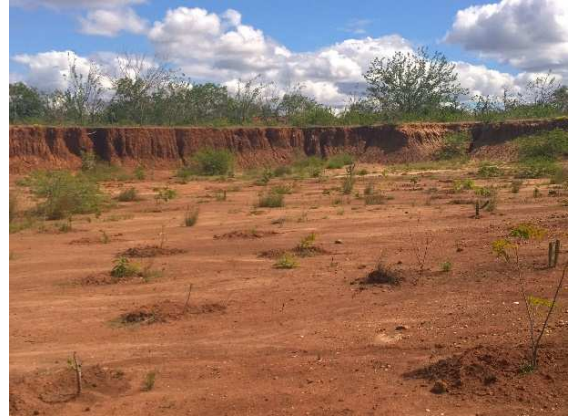
Fig. 39 – Visão geral do plantio da área 3 (Petcon 2014)

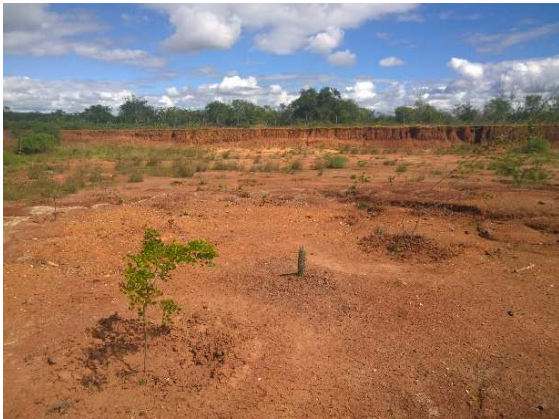
Fig. 40 – Espécies arbóreas tiveram melhor fixação ao solo argiloso (Petcon 2014)

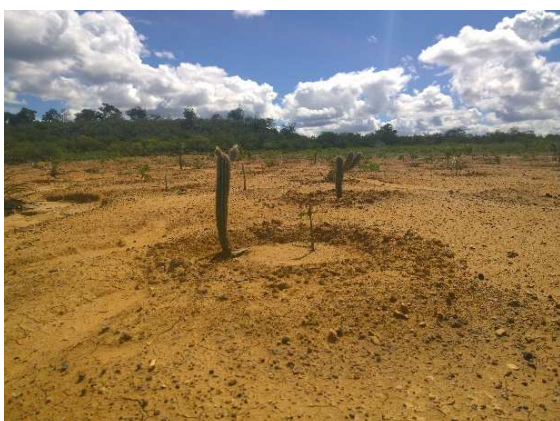
Fig. 42 – Boa fixação dos mandacarus plantados na area (Petcon 2014)

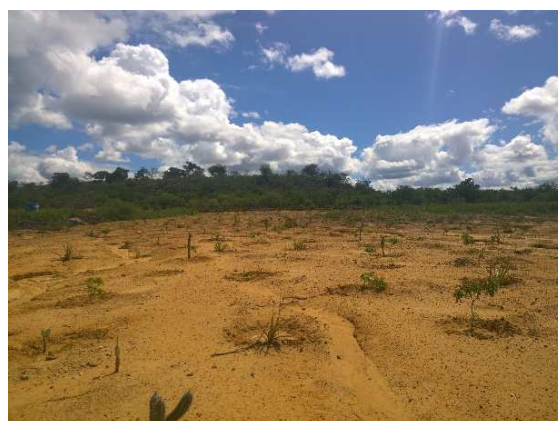
Fig. 43 – Boa fixação e sobrevivência das espécies arbóreas. (Petcon 2014)

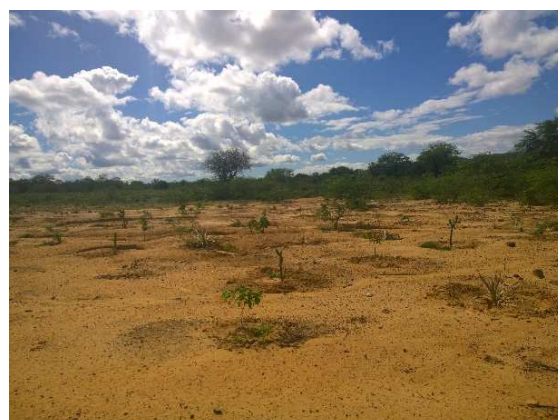
Fig. 45 – Visão geral do plantio da área 4 (Petcon 2014)

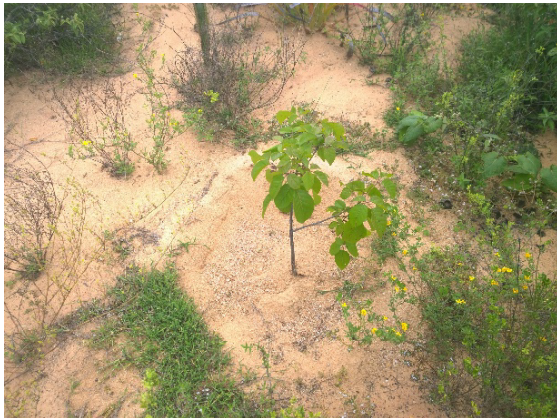
Fig. 50 – Muda com bom estágio de desenvolvimento e fixação. (Petcon 2014)

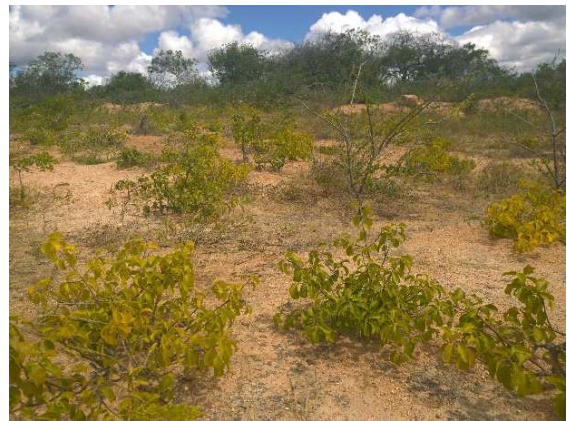
Fig. 61 – Bom desenvolvimento vegetacional da área (Petcon 2014)

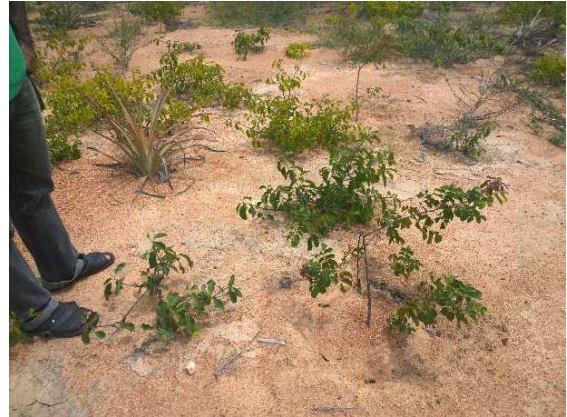
Fig. 63 – Mudas plantadas com bom desenvolvimento (Petcon 2014)

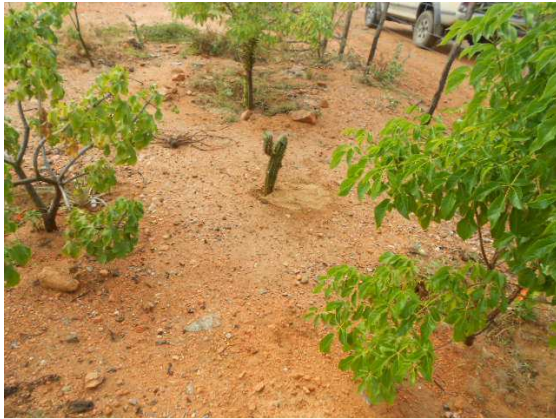
Fig. 66 – Cacto plantado em espaços vazios (Petcon 2014)

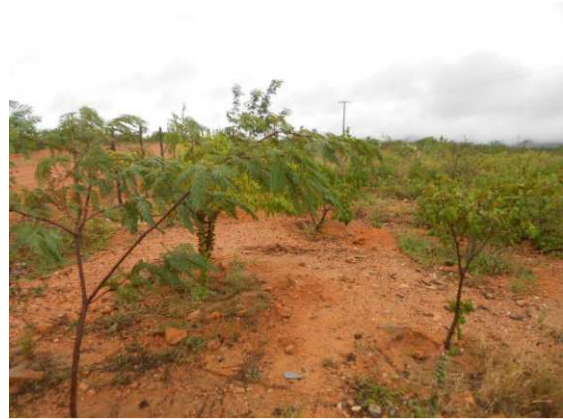
Fig. 67 – Área com maior diversidade de mudas bem desenvolvidas (Petcon 2014)
