COMPANHIA HIDRO ELÉTRICA DO SÃO FRANCISCO – CHESF

Serviços de Recuperação das Áreas Degradadas no Entorno da Usina Hidrelétrica de Itaparica

2º Relatório - Versão Final

Julho/2012

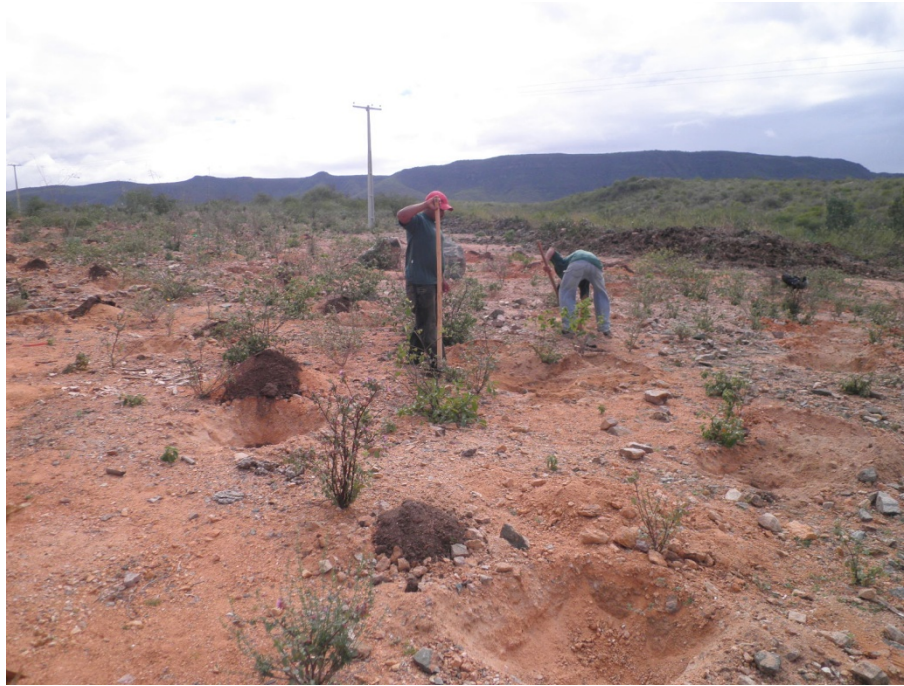
Foto1 – Preparo do solo para o plantio de mudas. Silva, Elaine Cristina (Junho, 2012).

Inicialmente o plantio de mudas foi realizado na área 10. Após a área cercada iniciou-se o coveamento de acordo com as especificações técnicas da DEMG-10-R00-2010. A abertura de covas foi feita manualmente medindo 70X70X70 cm, no espaçamento de 2,5m entre elas.

O solo foi enriquecido com esterco e NPK (Nitrogênio, Fósforo e Potássio) com porcentagens de 10-20-10. O Nitrogênio estimula a formação da folhagem nos brotos, o Fósforo, nutriente com Junhor porcentagem, é importante para a formação de raízes saudáveis das mudas e o Potássio auxilia na produção de folhas.

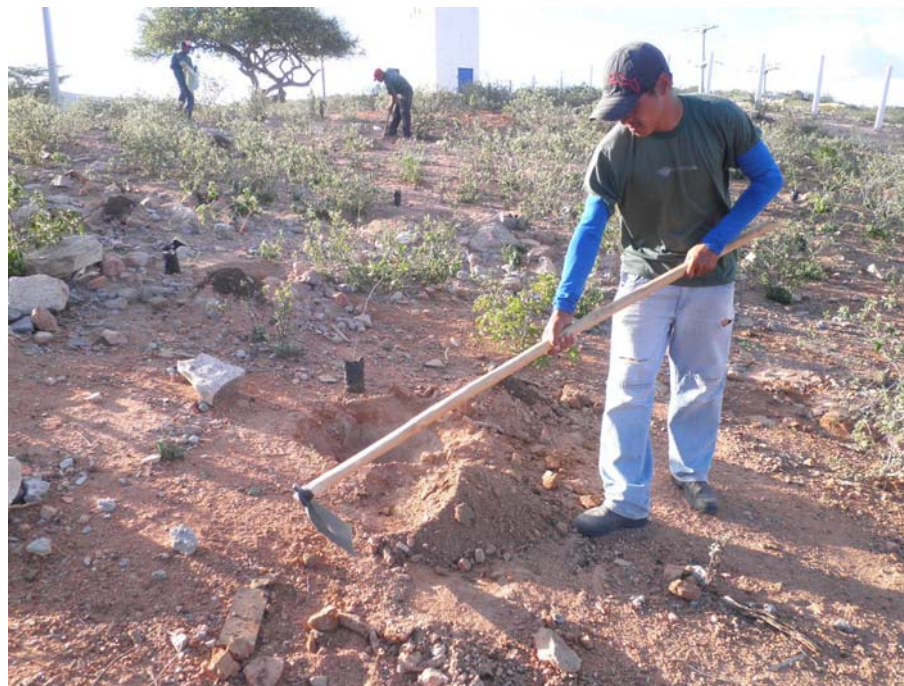
Foto 2 – Mistura do esterco, solo original e NPK. Silva, Elaine Cristina (Junho, 2012).

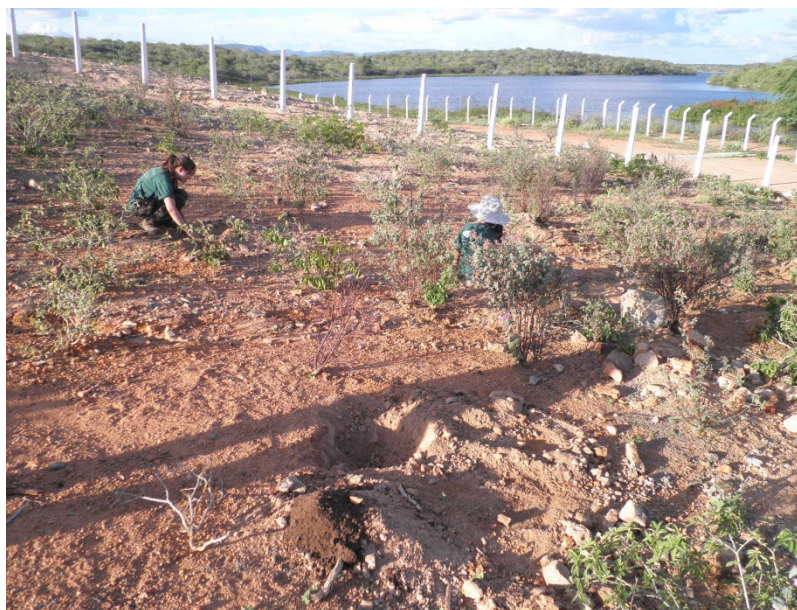
Foto 5- Plantio de mudas. Júnior, Guilherme (Junho, 2012).

Foram plantadas 19 espécies da vegetação arbórea nativa do bioma Caatinga, totalizando 635 mudas, retiradas do viveiro de Xingó. Dentre as espécies arbóreas introduzidas na área pode-se citar: Angico Manjolo, Angico Caroço, Arapiraca, Aroeira do Sertão, Barriguda do Sertão, Catingueira, Carcarazeiro, Craibeira, Embira Vermelha, Ipê roxo, Juazeiro, Jurema Branca, Mororó

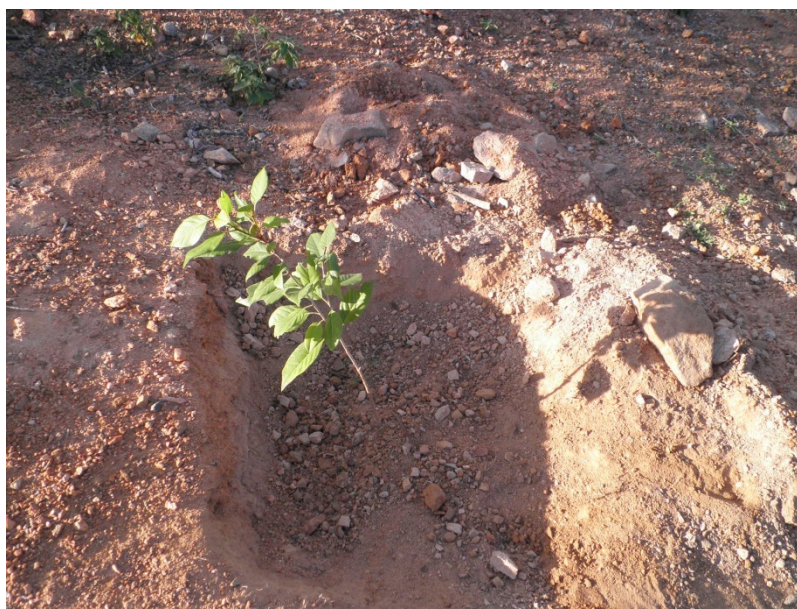
Foto 6- Plantio de mudas. Silva, Elaine Cristina (Junho, 2012).

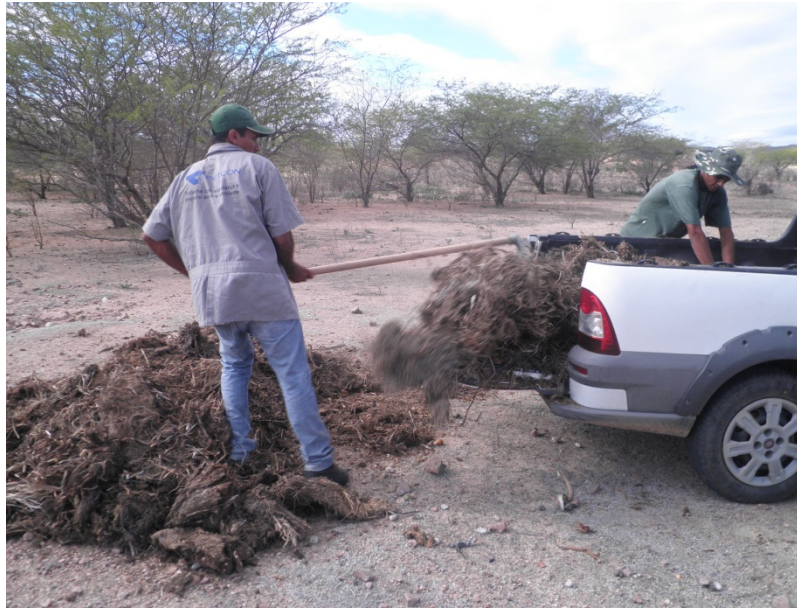
Foto 7 – Transporte e deposição de biomassa na área de jusante. Silva, Elaine Cristina (Junho, 2012).

Para a recuperação da área de jusante, área caracterizada por conter Junhor extensão territorial composta por rocha exposta, foi depositado material orgânico para a formação da camada fértil. O material orgânico é constituído por macrófitas retiradas das margens da barragem de Itaparica, localizadas no Posto II, Jusante I, que se encontrava em decomposição na área 10.

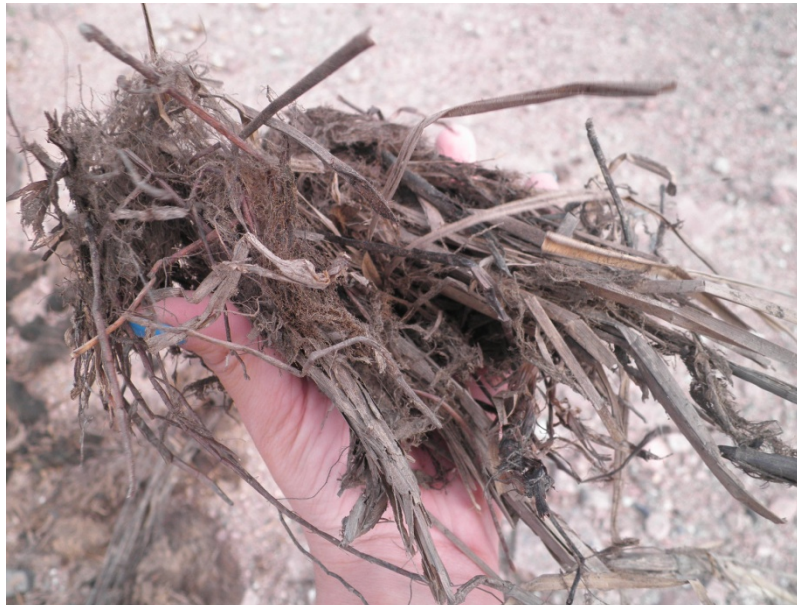
Foto 8 – Porção da matéria orgânica depositada na área de jusante para formação da camada fértil. Silva, Elaine Cristina (Junho, 2012).

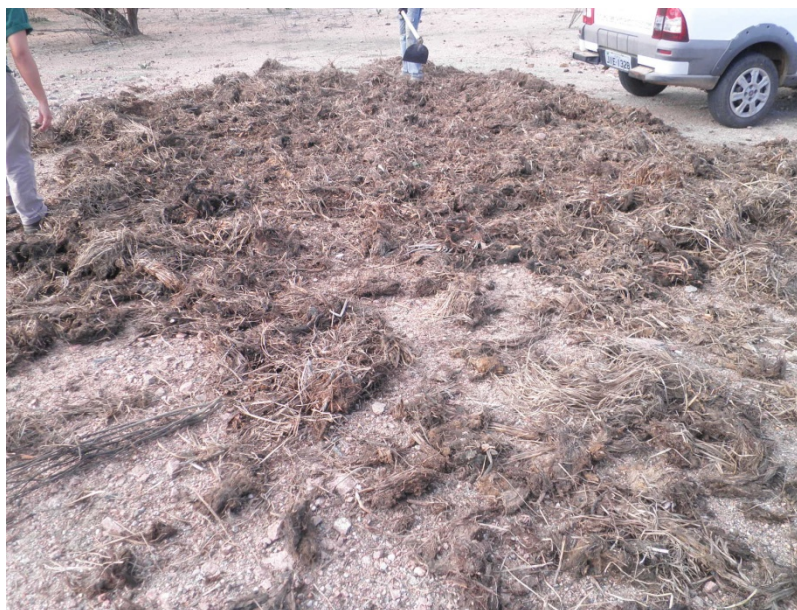
Foto 9– Deposição da matéria vegetal na área de jusante. Silva, Elaine Cristina (Junho, 2012).

A biomassa será continuamente incorporada na área de jusante para recuperação da camada fértil ao longo do tempo. Posteriormente, sementes de espécies arbustivas e cactáceas serão disponibilizadas na extensão da área, além de mudas de bromélias, macambira, xique-xique, quipá e vassourinha, espécies características de áreas rochosas. A massa orgânica das macrófitas também é utilizada para retenção de umidade no solo, introduzidas nas covas após o plantio.

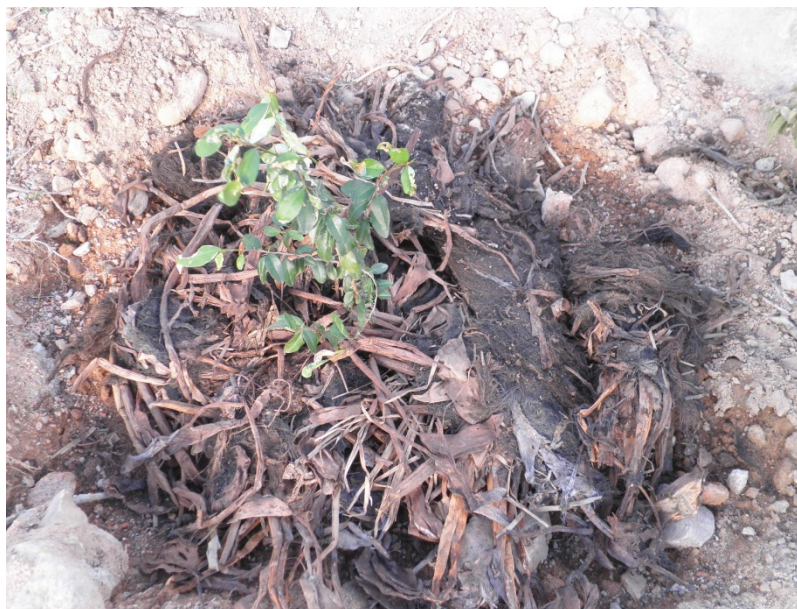
Foto 10– Muda de catingueira e biomassa para retenção de umidade. Silva, Elaine Cristina (Junho, 2012).

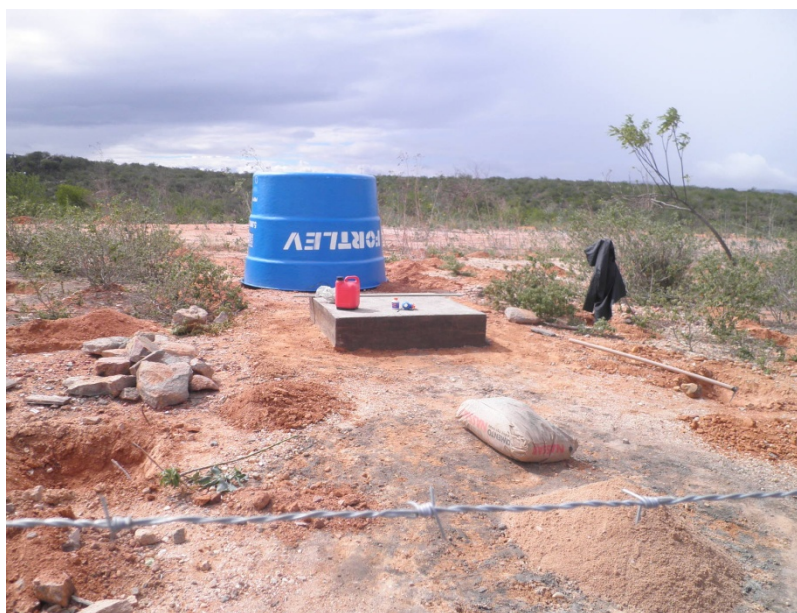
Foto11 – Reservatório de fibra de vidro com capacidade para 5.000 litros. Silva, Elaine Cristina (Junho, 2012).

O primeiro Kit foi dimensionado para irrigar a área 10. Os reservatórios serão instalados nas áreas de acordo com a necessidade de irrigação, ou seja, havendo o planio das mesmas. O reservatório é constituído de fibra de vidro com capacidade para 5.000 litros. O kit móvel para irrigação é constituído de tubulação de engate rápido de PVC com diâmetros de 50 mm, 25 mm,

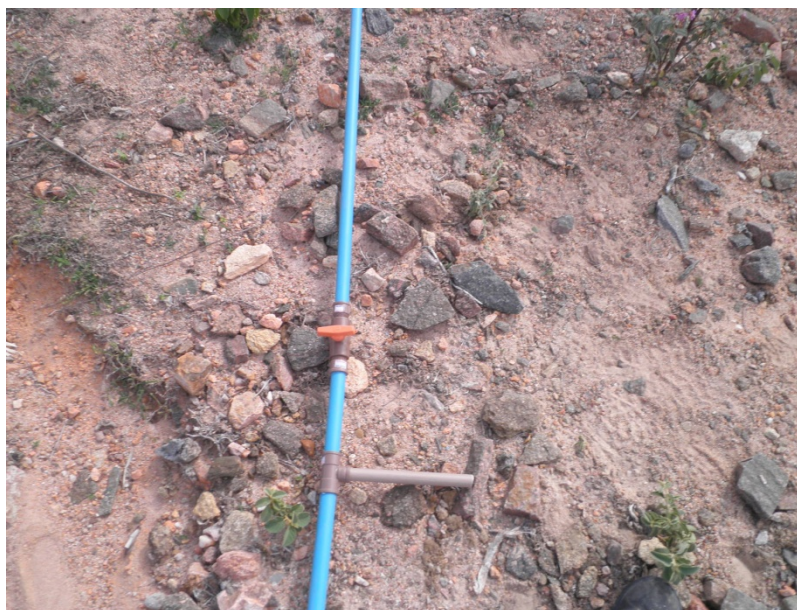
Foto 12 – Tubulação e acessórios hidráulicos. Silva, Elaine Cristina (Junho, 2012).

tubos soldáveis de 20 mm de diâmetro, mangueira trançada de $\frac{3}{4}$. As bases de alvenaria foram construídas na cota de Junhor nível, para menor perda de carga e pressão na tubulação.

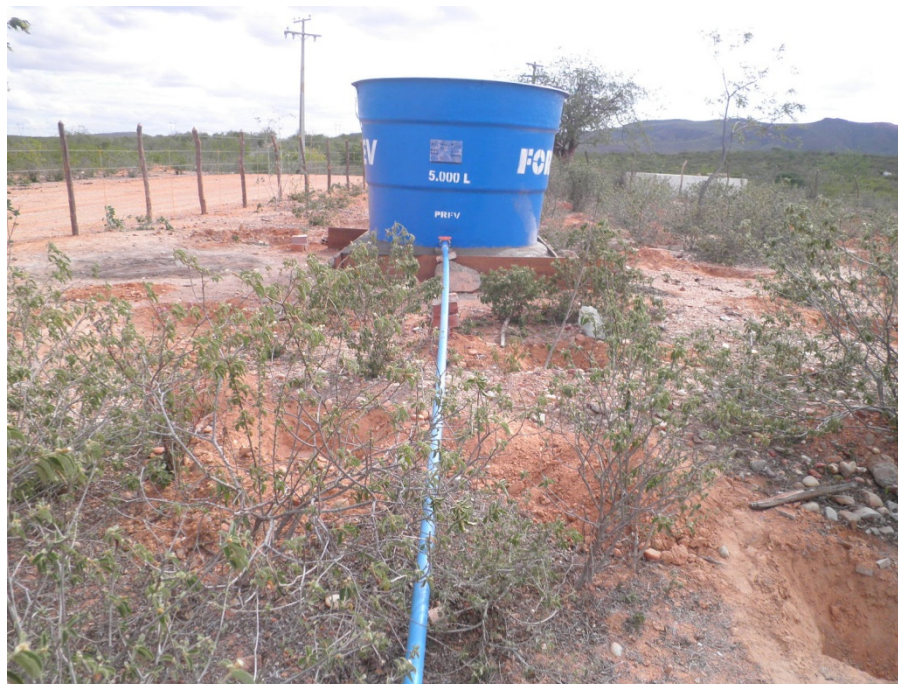
Foto13 – Sistema de irrigação. Silva, Elaine Cristina (Junho, 2012).

O sistema de irrigação empregado para a recuperação das áreas degradadas está de acordo com especificações técnicas da DEMG-10-R00-2010. Para evitar o furto dos tubos de PVC, acessórios hidráulicos e reservatórios, o sistema empregado é o de engate rápido, caracterizado

como sistema móvel, no qual são disponibilizados dois kits que seguirão o cronograma e rodízio para irrigação das áreas.

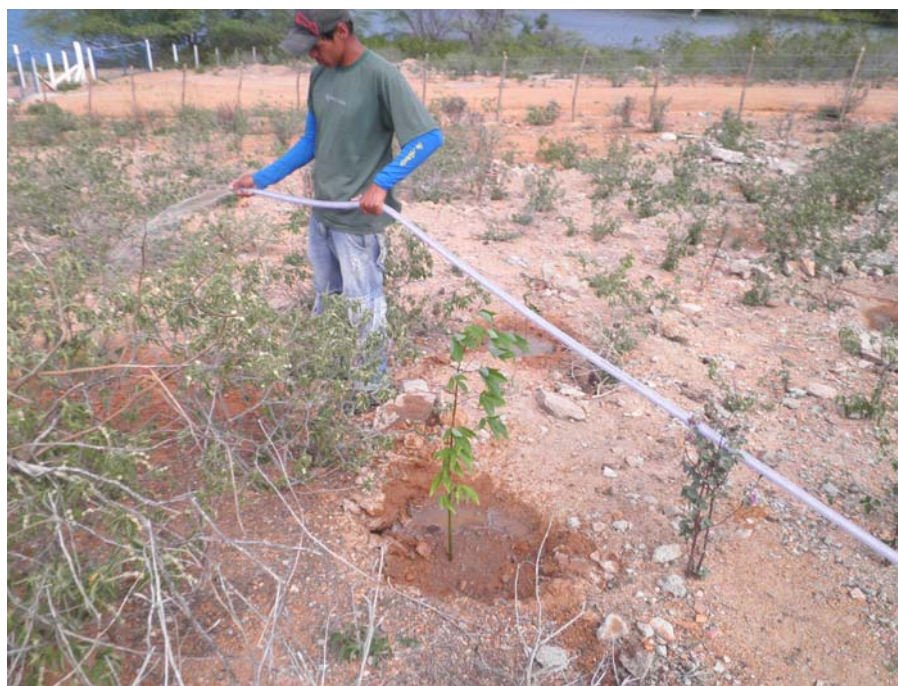
Foto 14 – Irrigação das mudas. Silva, Elaine Cristina (Junho, 2012).

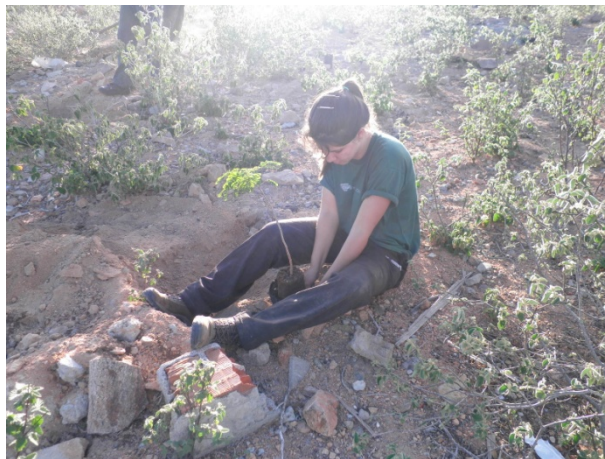
Foto 30 - Plantio de mudas, observa-se resíduos de construção civil na área. Júnior, Guilherme (Junho, 2012).

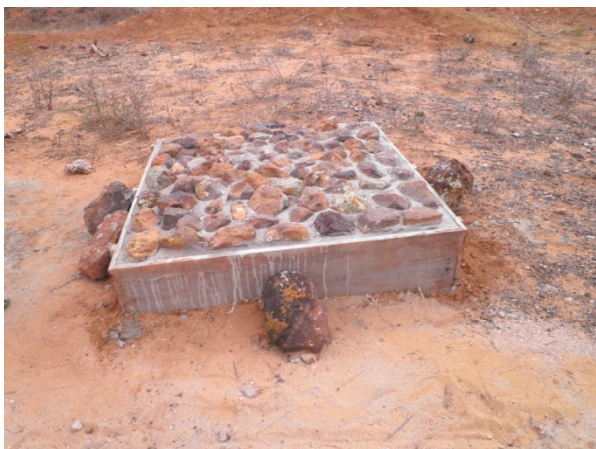
Foto 31 – Construção da base para apoio e nivelamento do reservatório. Silva, Elaine Cristina (Junho, 2012).

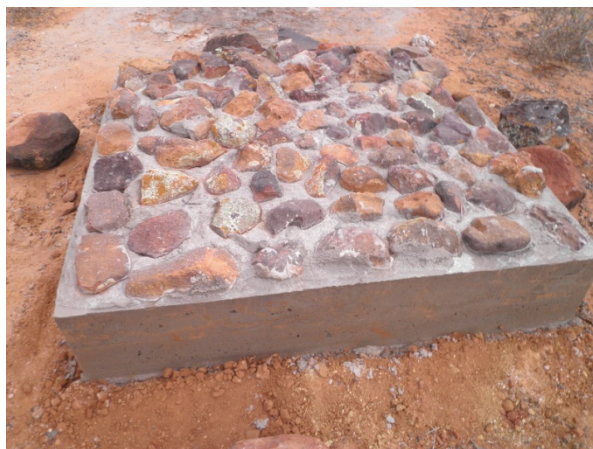
Foto 32 – Construção da base para apoio e nivelamento do reservatório. Silva, Elaine Cristina (Junho, 2012).

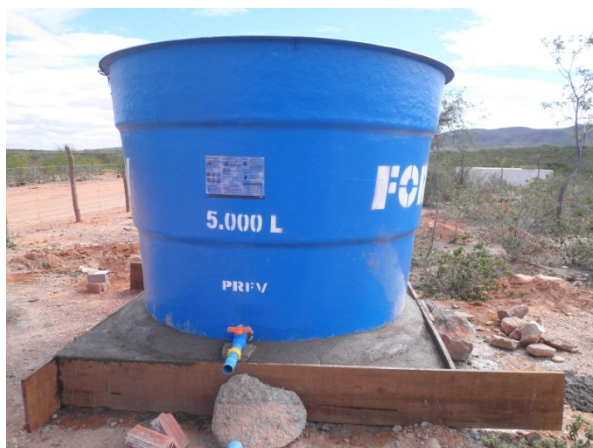
Foto 34 – Reservatório de fibra de vidro e acessórios hidráulicos. Silva, Elaine Cristina (Junho, 2012).

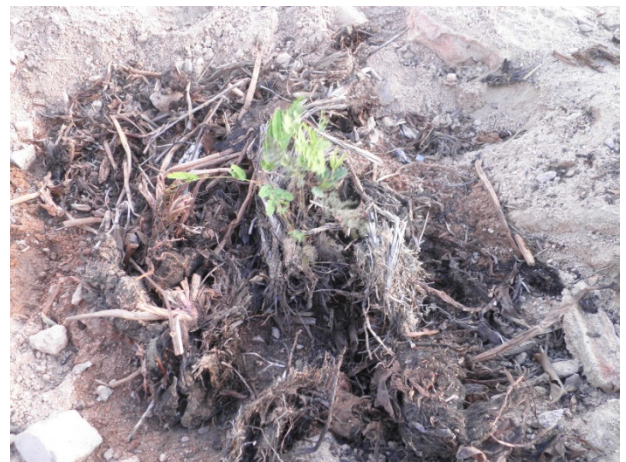
Foto 46 – Introdução da biomassa na cova para retenção da umidade no solo. Júnior, Guilherme (Junho, 2012).

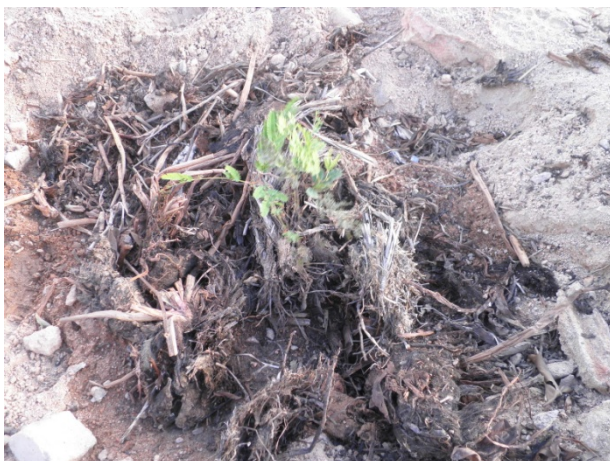
Foto 47 – Introdução da biomassa na cova para retenção da umidade. Júnior, Guilherme (Junho, 2012).

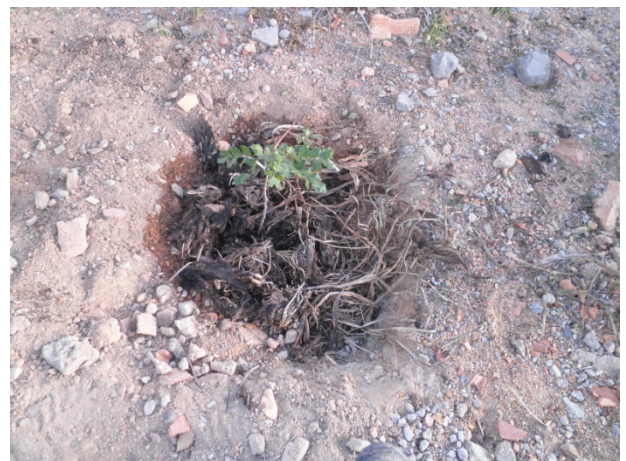
Foto 48 – Introdução da biomassa na cova para retenção da umidade. Júnior, Guilherme (Junho, 2012).
