COMPANHIA HIDRO ELÉTRICA DO SÃO FRANCISCO – CHESF

Serviços de Recuperação das Áreas Degradadas no Entorno da Usina Hidrelétrica de Itaparica

3º Relatório Trimestral - Versão Final

Agosto/2012

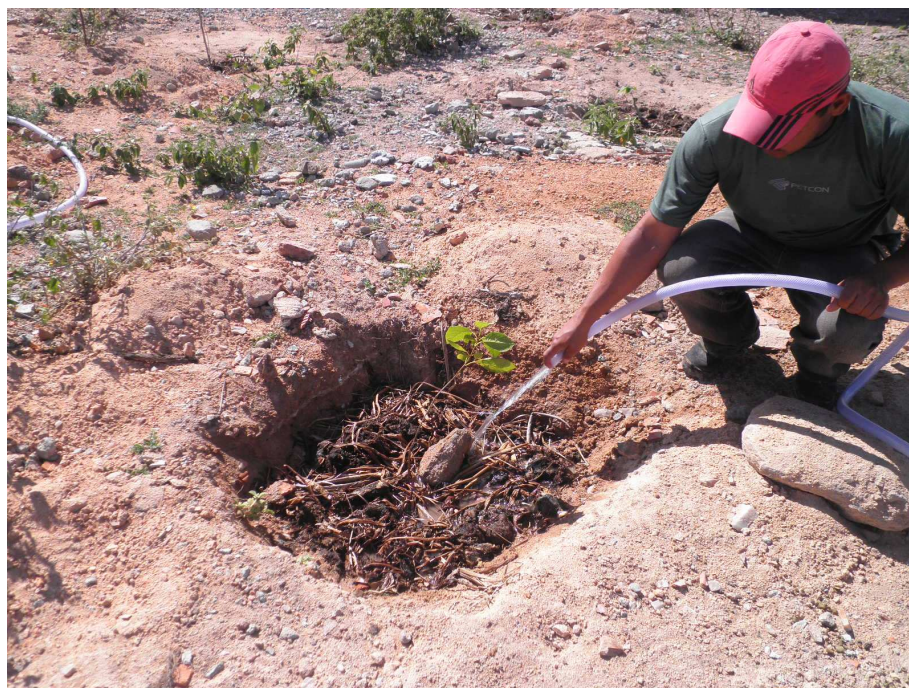
Foto 1 – Irrigação das mudas. Silva, Elaine Cristina (Julho, 2012).

As mudas são irrigadas três vezes por semana. O material orgânico vegetal foi adicionado às covas para garantir a retenção da umidade no solo, além de conferir riqueza nutricional.

A irrigação das mudas é realizada pelo ciclo definido com quantidades aproximadas de 10 litros de água por semana, parâmetro definido pela média dos gastos previstos para cultura, por volta das 8 horas e 30 minutos ou após as 16 horas. Estes horários foram escolhidos para evitar a perda de 80% para evaporação em horários de pico de insolação, desse modo a água infiltra no solo e chega na zona radicular antes dos horários de maior incidência solar. A zona radicular estará úmida no horário de pico de transpiração, que ocorre nos horários de pico de calor.

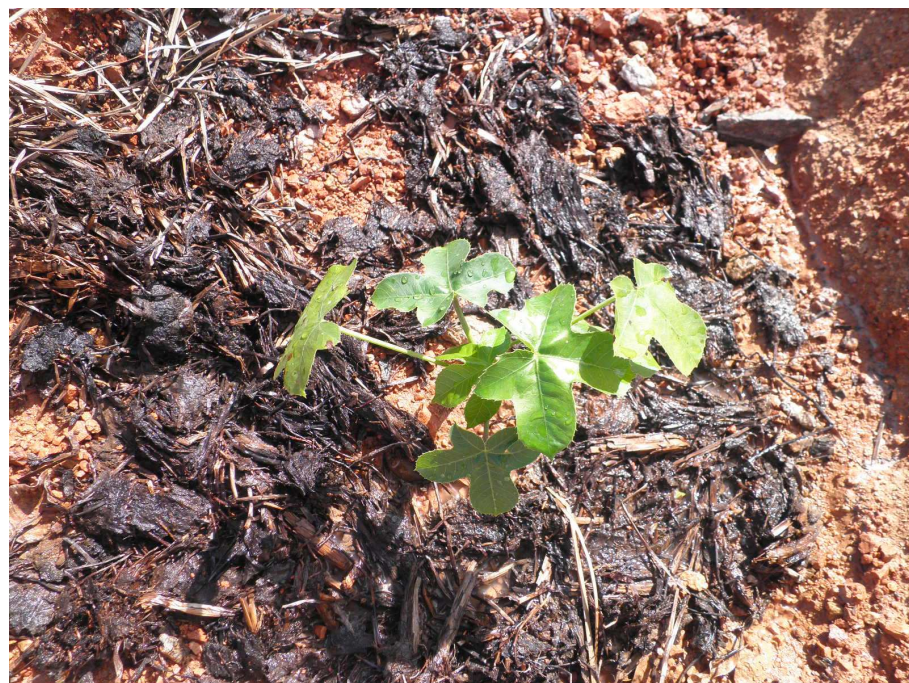
Foto 2 – Material orgânico envolto a muda. Silva, Elaine Cristina (Julho, 2012).

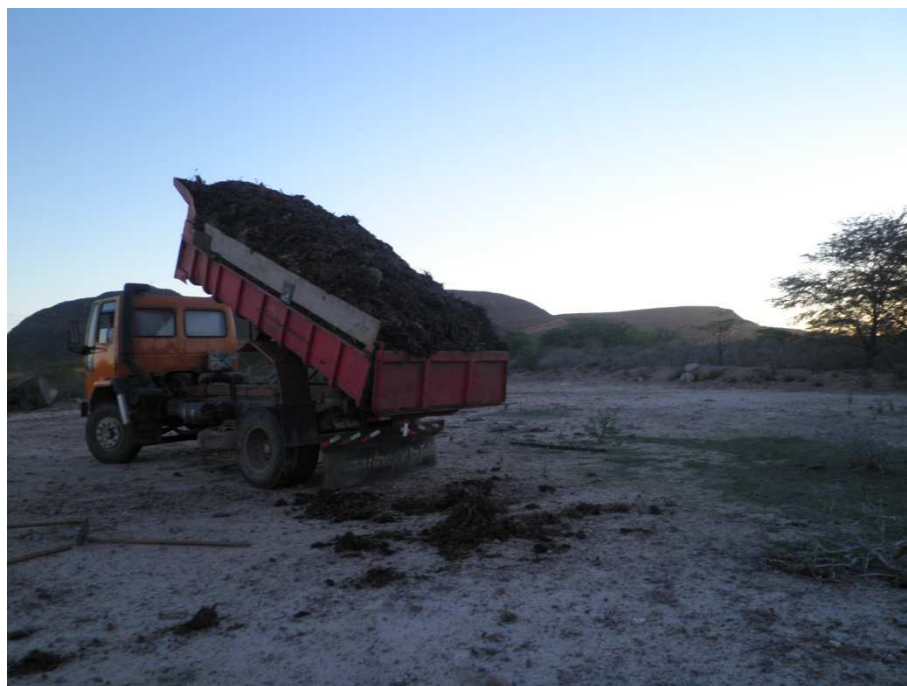
Foto3 – Deposição da biomassa. Silva, Elaine Cristina (Julho, 2012).

A deposição de matéria orgânica na área de jusante foi realizada a fim de recuperar e estabelecer as condições pedológicas e microbianas do solo.

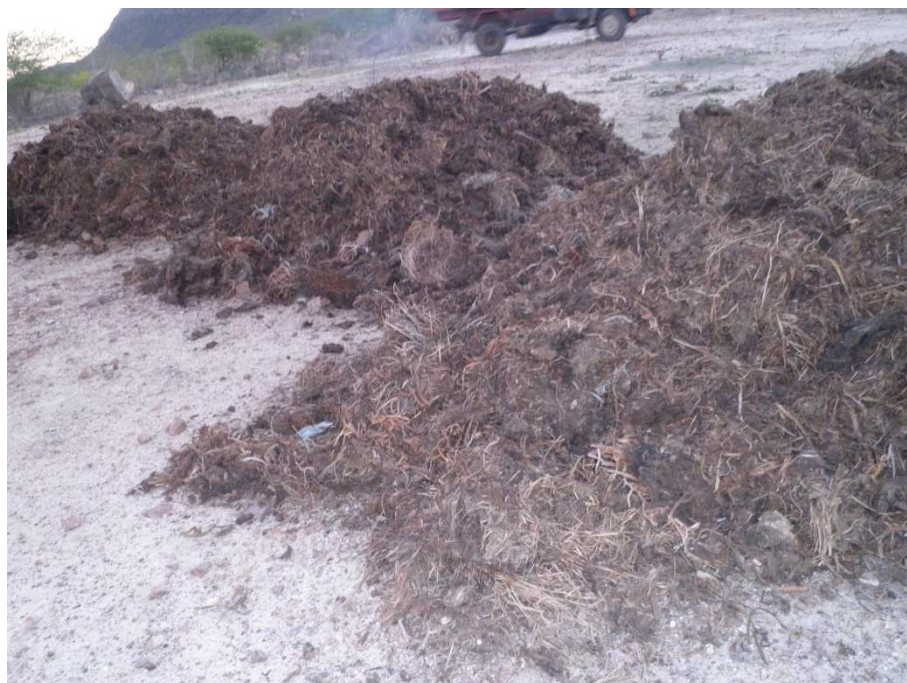
Foto 4 – Matéria orgânica depositada na área de jusante. Silva, Elaine Cristina (Julho, 2012).

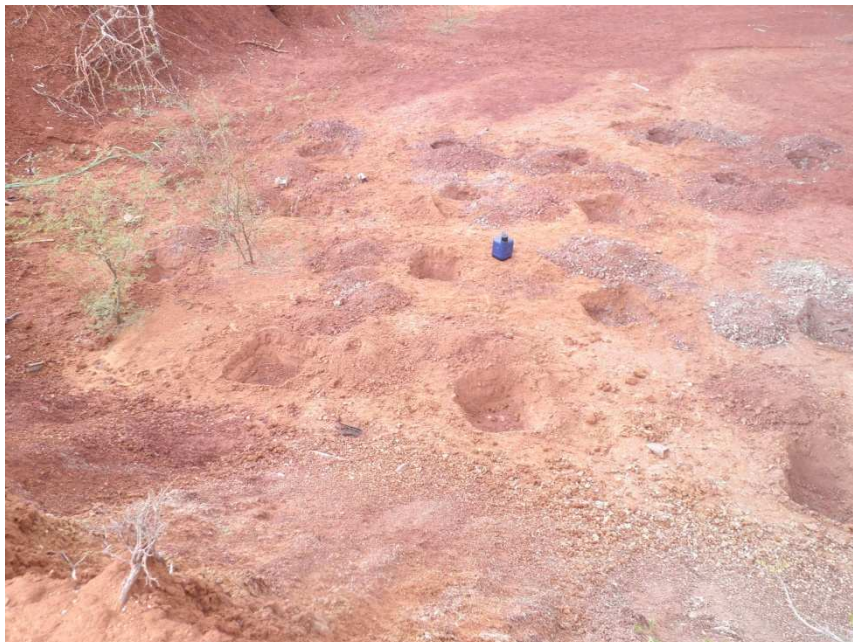
Foto 5 - Abertura de covas. Silva, Elaine Cristina (Julho, 2012).

Após a área cercada e coveamento de acordo com as especificações técnicas da DEMG-10-R00-2010, medindo 70X70X70 cm, no espaçamento de 2,5m entre elas, ocorreu o plantio de 1000 mudras, as espécies e quantidades estão relacionadas no Anexo I. Para o plantio de mudras na área o mesmo procedimento para o plantio na área 10 foi empregado.

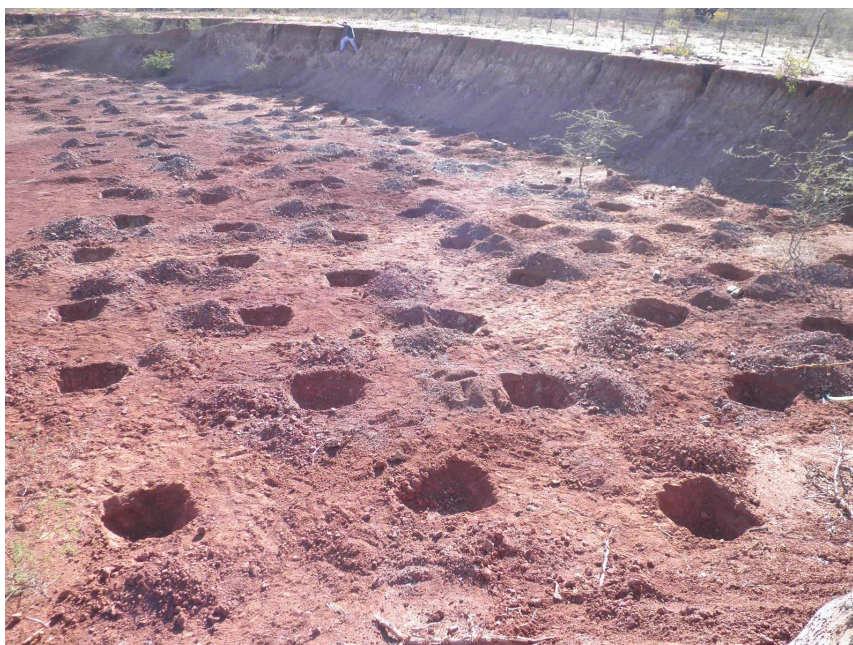
Foto 6 - Abertura de covas. Silva, Elaine Cristina (Julho, 2012).

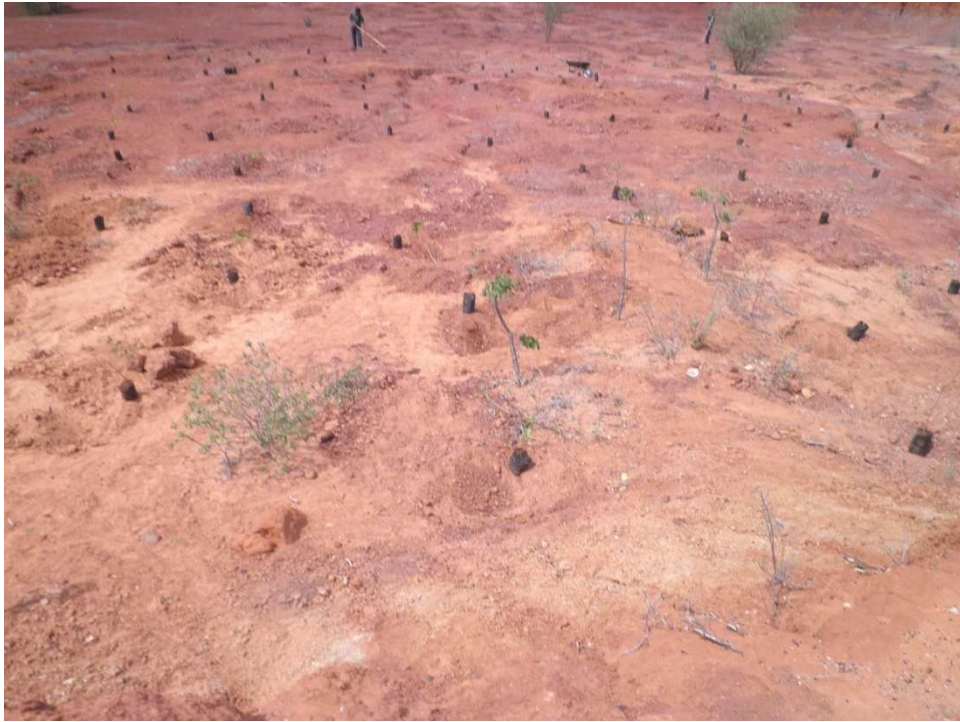
Foto 7 - Plantio de mudas. Silva, Elaine Cristina (Julho, 2012).

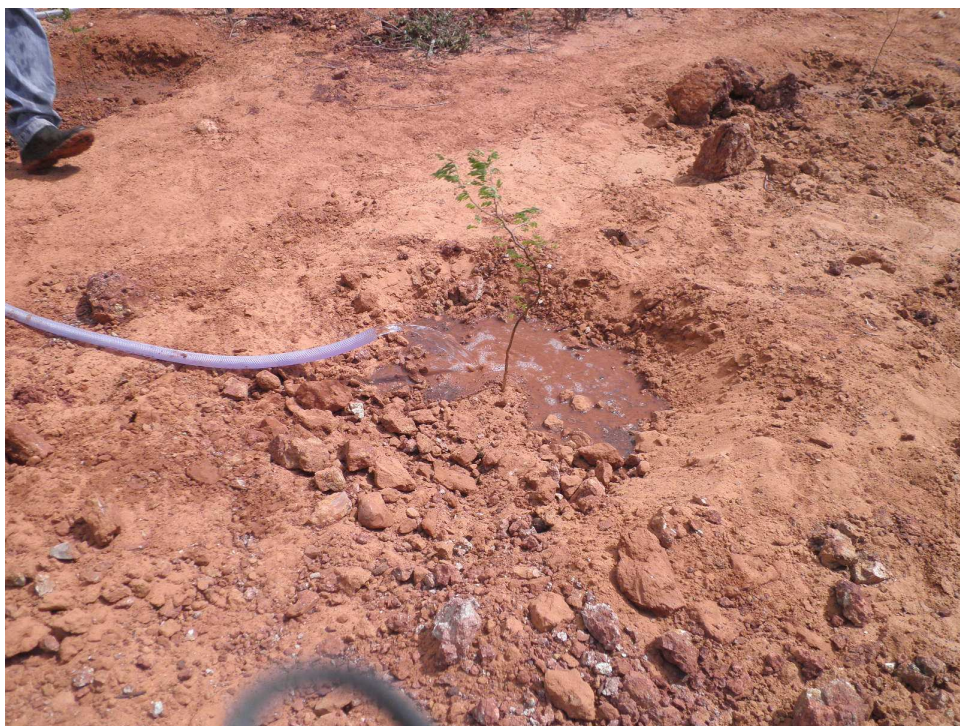
Foto 8 – Plantio de mudas. Silva, Elaine Cristina (Julho, 2012)

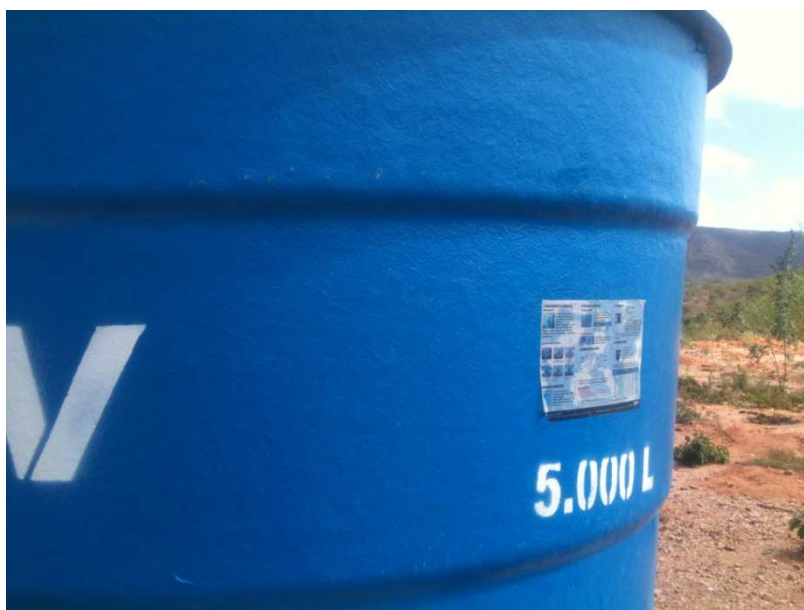
Foto 9 – Reservatório de fibra de vidro com capacidade para 5.000 litros. Silva, Elaine Cristina (Julho, 2012).

O reservatório é constituído de fibra de vidro com capacidade para 5.000 litros. O kit móvel para irrigação é constituído de tubulação de engate rápido de PVC com diâmetros de 50 mm, 25 mm, tubos soldáveis de 20 mm de diâmetro, mangueira trançada de $\frac{3}{4}$. As bases de alvenaria foram construídas na cota de maior nível, para menor perda de carga.

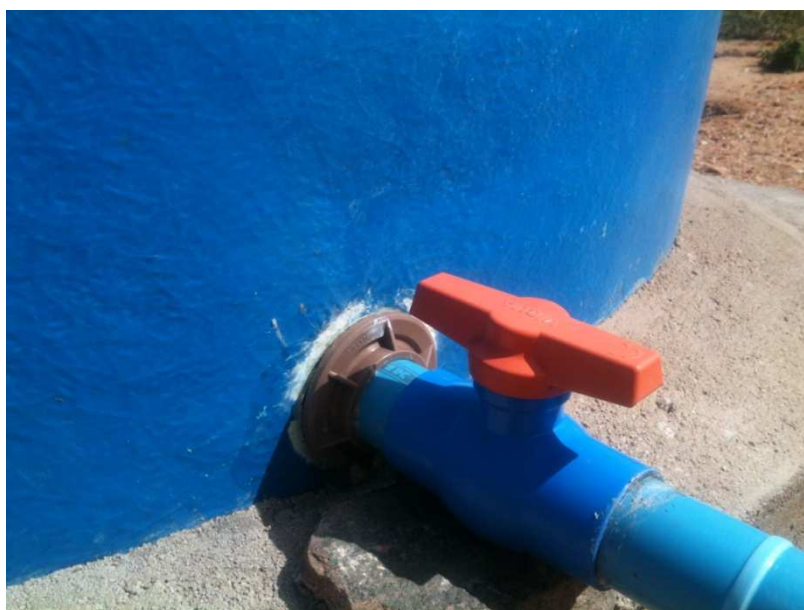
Foto 10 – Acessório hidráulico. Silva, Elaine Cristina (Julho, 2012).

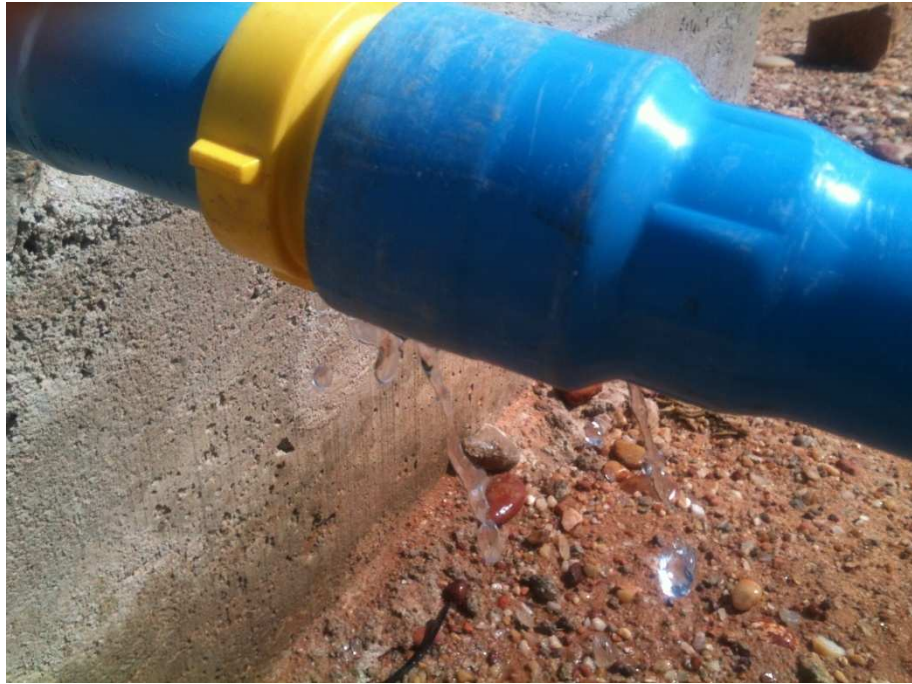
Foto 11 – Tubo de engate rápido. Silva, Elaine Cristina (Agosto, 2012).

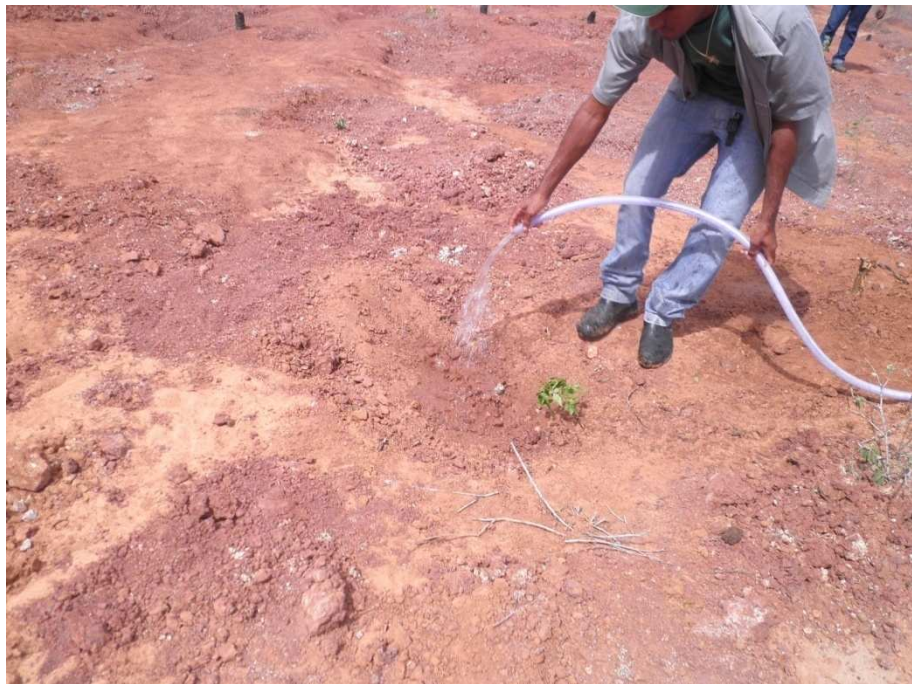
Foto 12 – Irrigação das mudas. Silva, Elaine Cristina (Agosto, 2012).

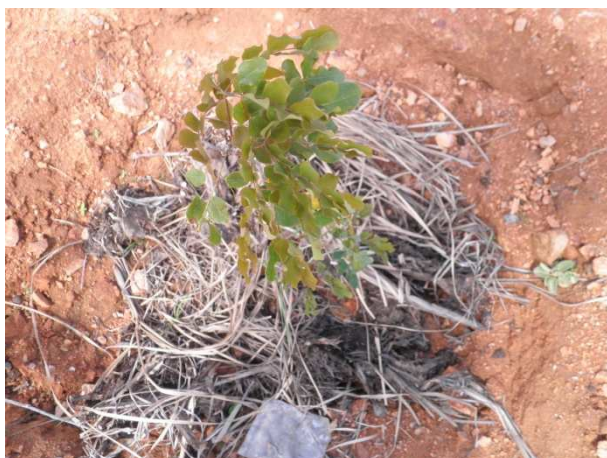
Foto 13 – Matéria orgânica disposta na cova, Elaine Cristina (Julho, 2012).

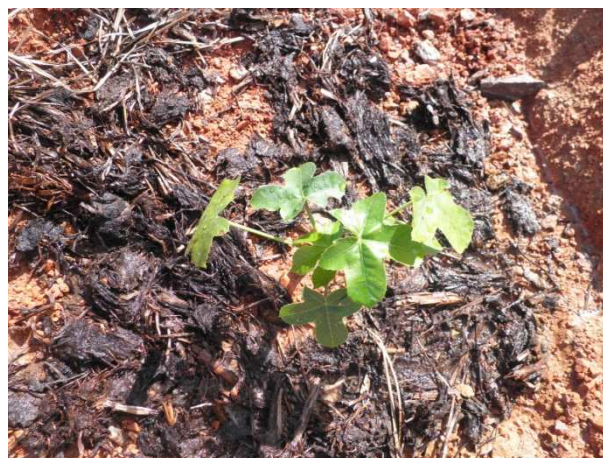
Foto 14 – Matéria orgânica disposta na cova. Silva, Elaine Cristina (Junho, 2012).

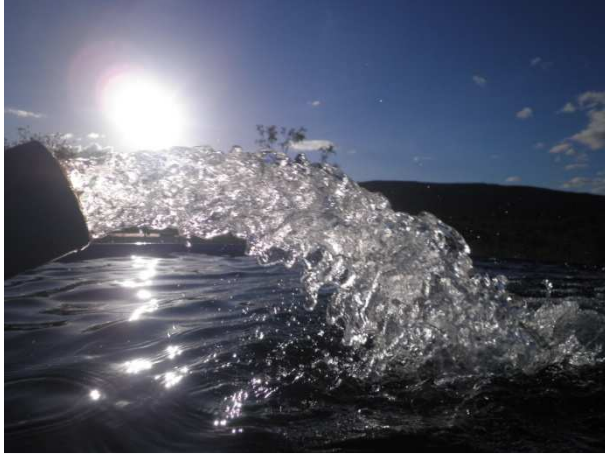
Foto 17 - Abastecimento de água. Júnior, Guilherme (Julho 2012).

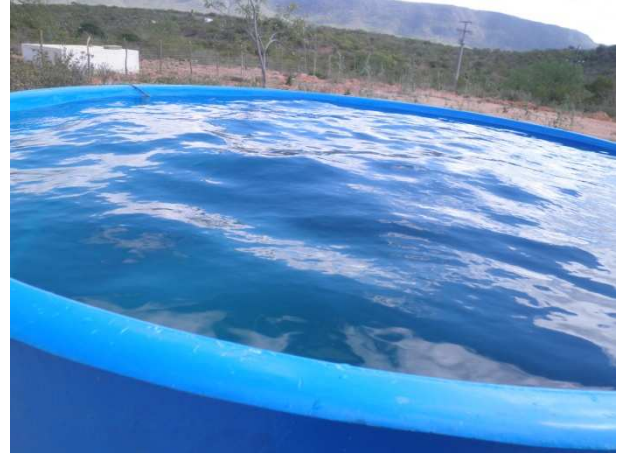
Foto 18 - Reservatório de fibra de vidro. Júnior, Guilherme (Junho, 2012).

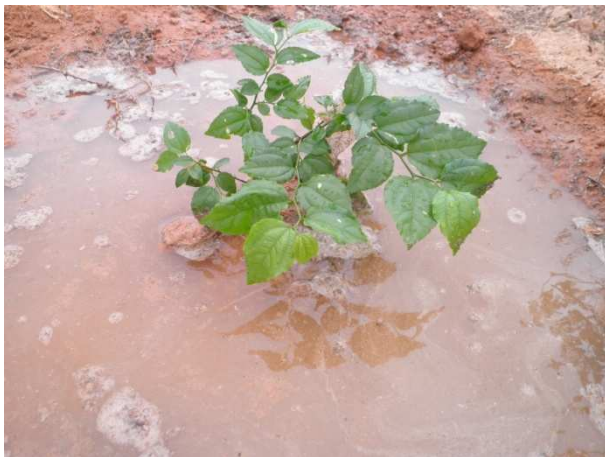
Foto 19 - Irrigação das mudas. Júnior, Guilherme (Julho, 2012).

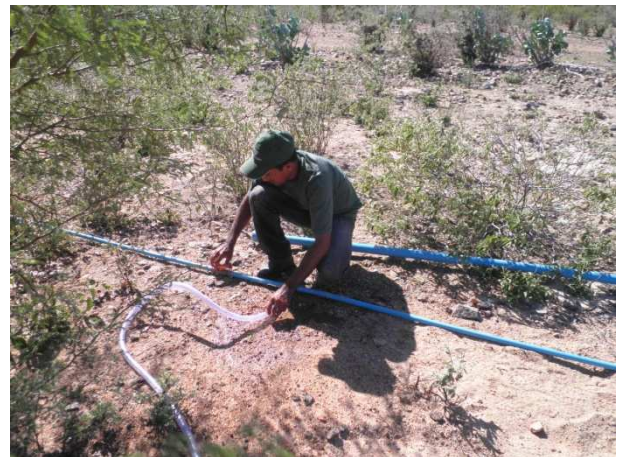
Foto 20 - Irrigação das mudas. Júnior, Guilherme (Julho, 2012).

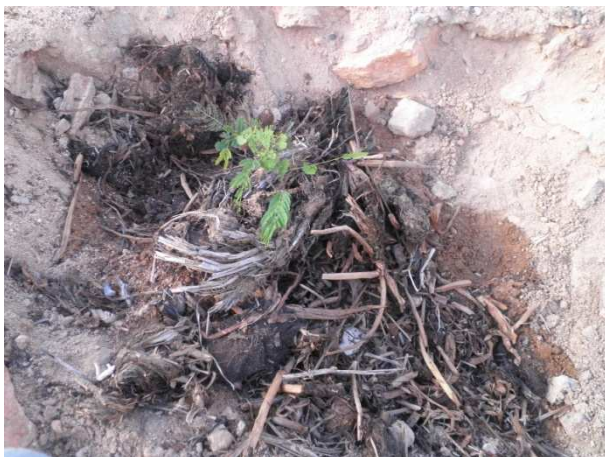
Foto 21 - Cova após a infiltração da água. Júnior, Guilherme (Junho, 2012).

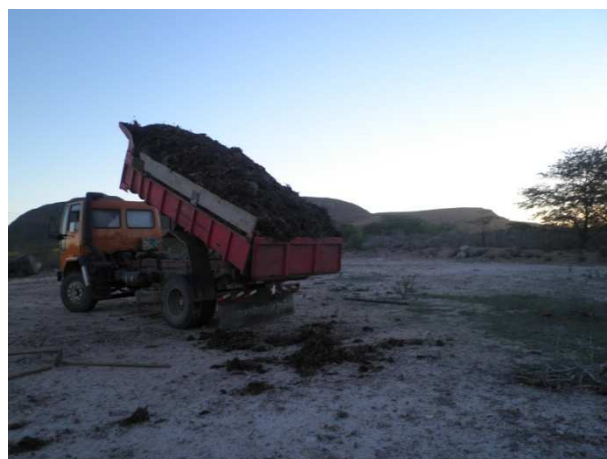
Foto 24 – Transporte da matéria orgânica. Silva, Elaine Cristina (Julho, 2012).

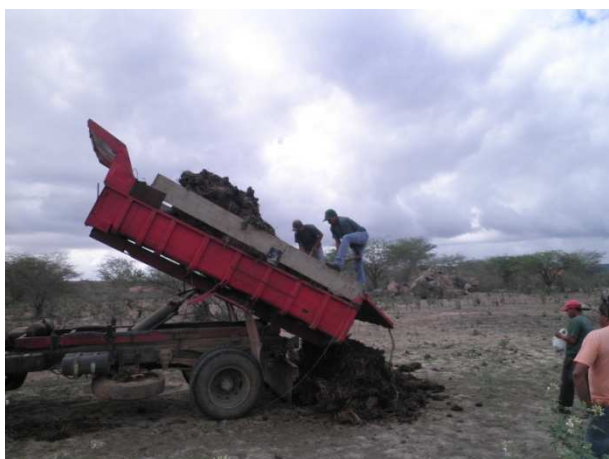
Foto 25 – Despejo da biomassa. Júnior, Guilherme (Julho, 2012).

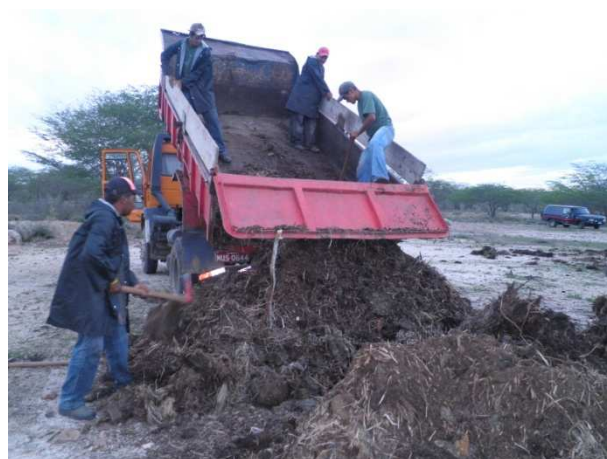
Foto 26 – Despejo da biomassa. Júnior, Guilherme (Julho, 2012).

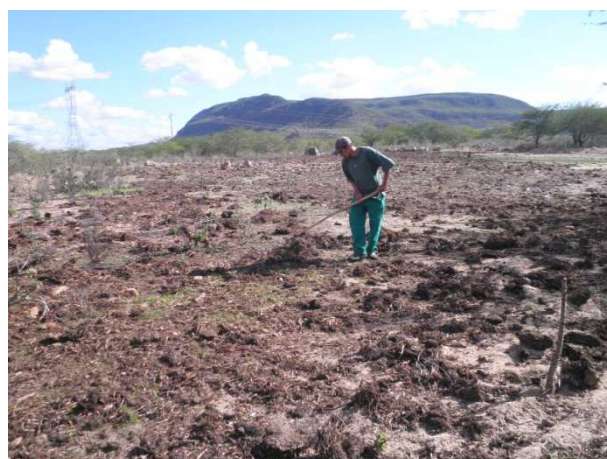
Foto 28 – Espalhamento da biomassa. Júnior, Guilherme (Julho, 2012).

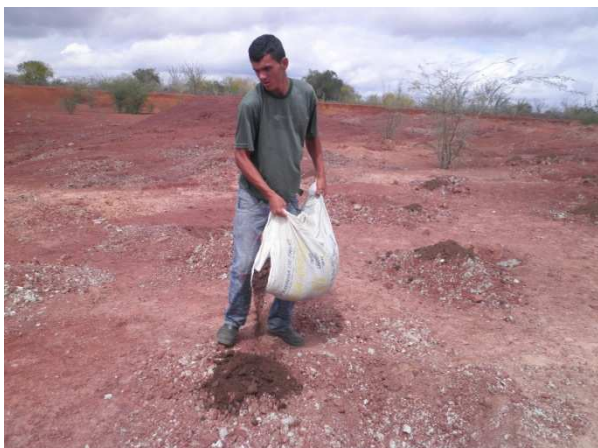
Foto 29 – Distribuição de esterco. Júnior, Guilherme (Agosto, 2012).

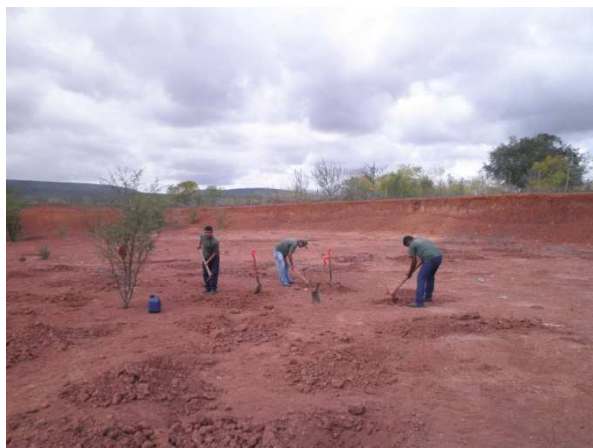
Foto 30 – Mistura entre esterco, solo natural e NPK. Júnior, Guilherme (Agosto, 2012).

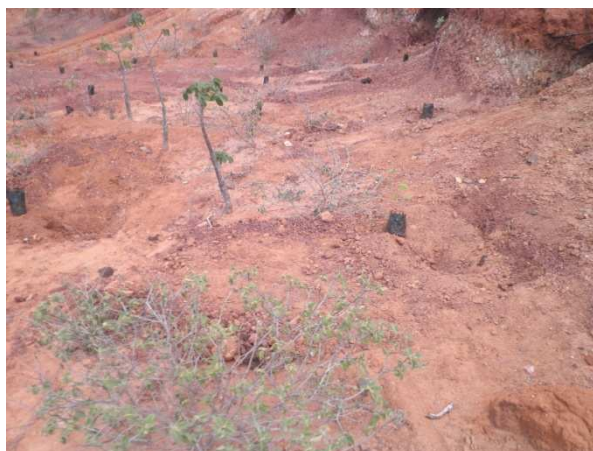
Foto 34 - Plantio de mudanças. Silva, Elaine Cristina (Agosto, 2012).

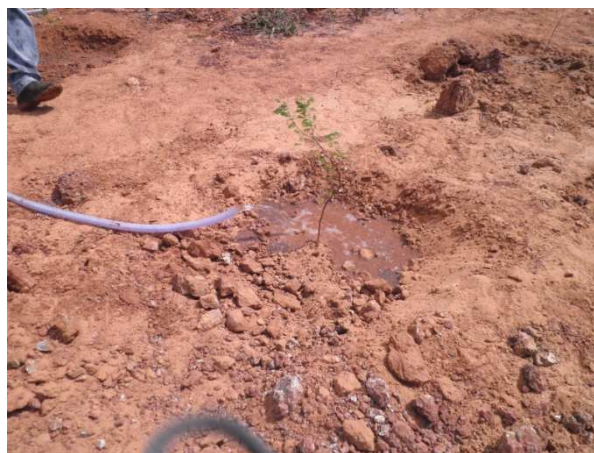
Foto 37 – Tubulação para irrigação. Silva, Elaine Cristina (Junho, 2012).

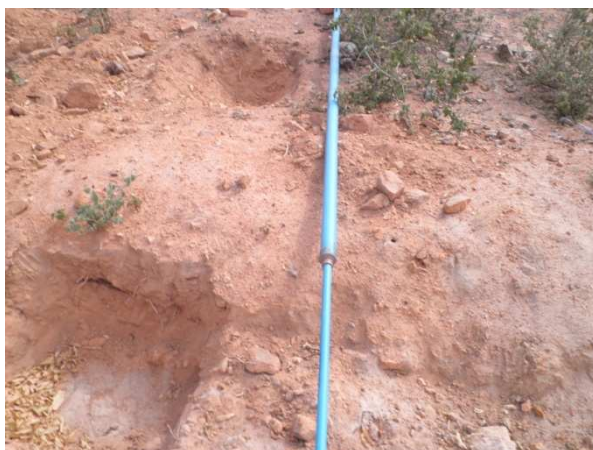
Foto 38 – Tubulação e acessórios hidráulicos. Silva, Elaine Cristina (Julho, 2012).

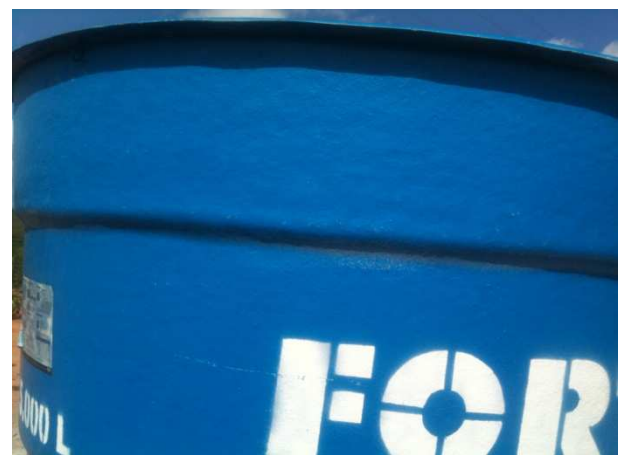
Foto 39 – Reservatório de fibra de vidro. Silva, Elaine Cristina (Julho, 2012).

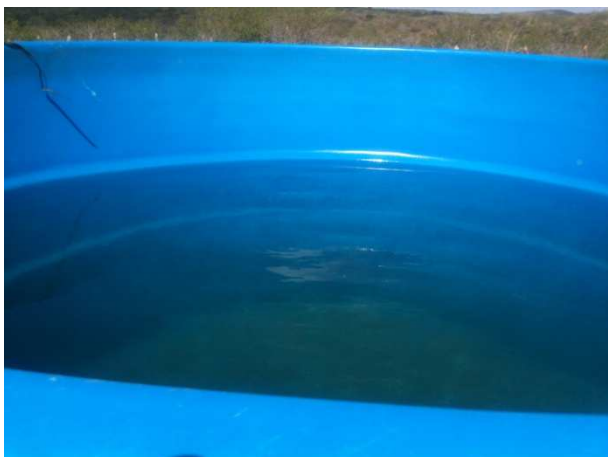
Foto 40 – Reservatório de água de fibra de vidro. Silva, Elaine Cristina (Julho, 2012).

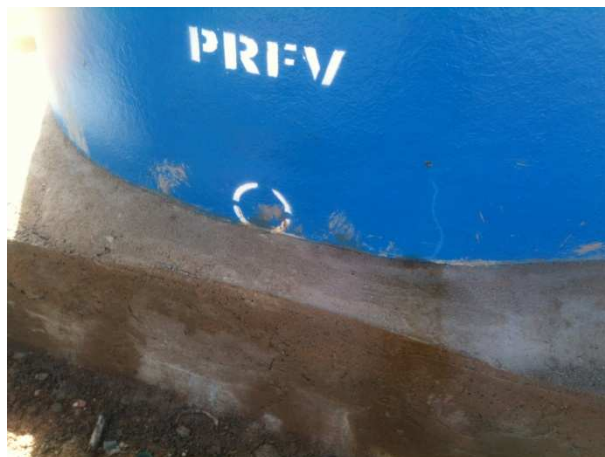
Foto 41 – Base de alvenaria para suporte da caixa. Silva, Elaine Cristina (Julho, 2012).

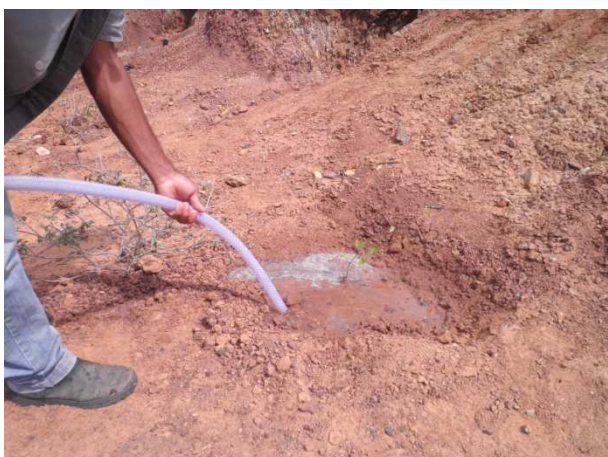
Foto 42 – Irrigação de mudas. Silva, Elaine Cristina (Agosto, 2012).

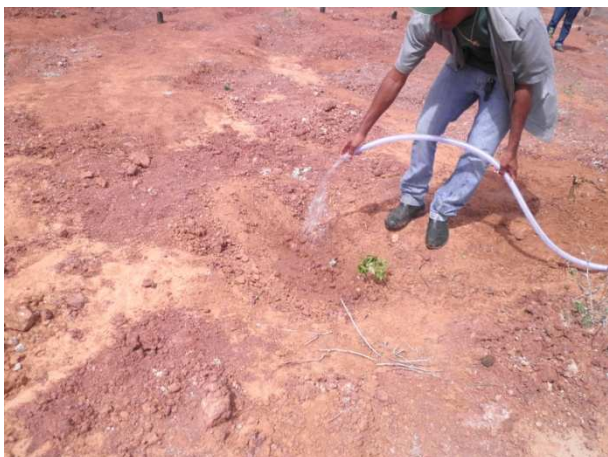
Foto 44 – Irrigação das mudas. Silva, Elaine Cristina (Agosto, 2012).
