COMPANHIA HIDRO ELÉTRICA DO SÃO FRANCISCO – CHESF

Serviços de Recuperação das Áreas Degradadas no Entorno da Usina Hidrelétrica de Itaparica

4º Relatório Trimestral - Versão Final

Setembro/2012

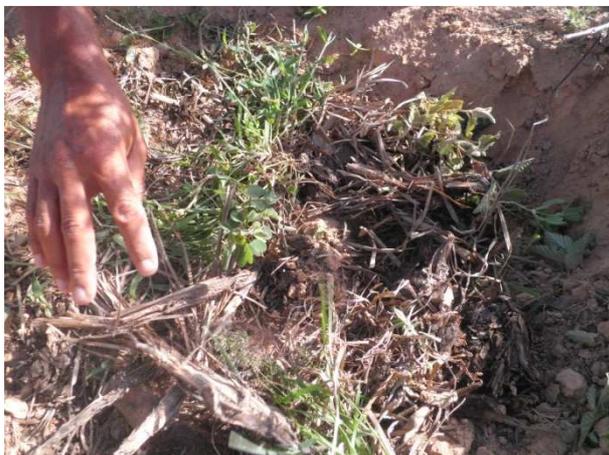
Foto 1 – Manutenção das mudas – área 10. Silva, Elaine Cristina (Agosto/2012).

As mudas são irrigadas três vezes por semana. O material orgânico vegetal foi adicionado às covas para garantir a retenção da umidade no solo, além de conferir riqueza nutricional.

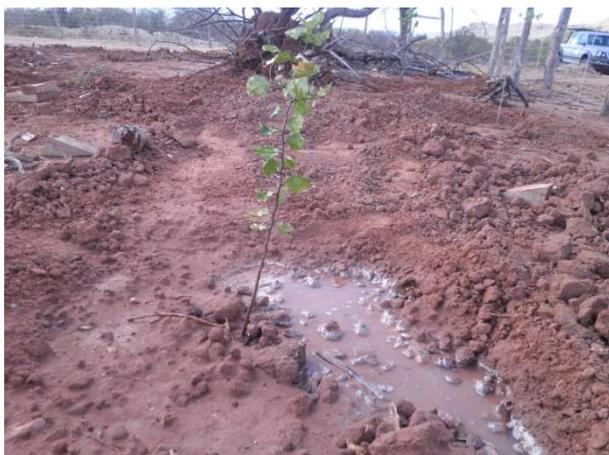
Foto 5 – Muda plantada na área 03. Silva, Elaine Cristina (Agosto/2012).

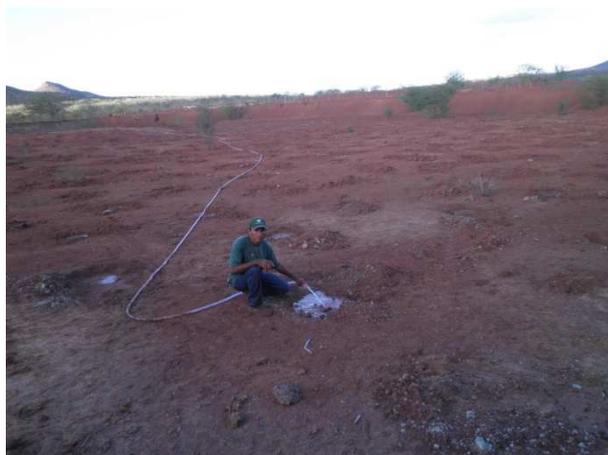
Foto 6 – Irrigação da área 03. Silva, Elaine Cristina (Agosto/2012).

A irrigação das mudas é realizada pelo ciclo definido com quantidades aproximadas de 10 litros de água por semana, parâmetro definido pela média dos gastos previstos para cultura, por volta das 8 horas e 30 minutos ou após as 16 horas. Estes horários foram escolhidos para evitar a perda de 80% para evaporação em horários de pico de insolação, desse modo a água infiltra no solo e chega na zona radicular antes dos horários de maior incidência solar. A zona radicular estará úmida no horário de pico de transpiração, que ocorre nos horários de pico de calor.

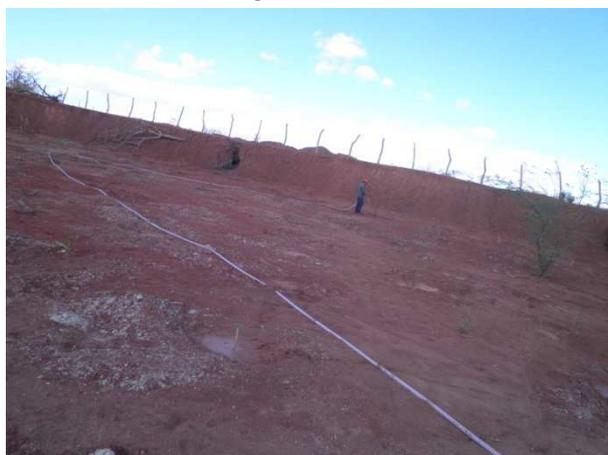
Foto 8 – Irrigação da área 03. Silva, Elaine Cristina (Agosto/2012).

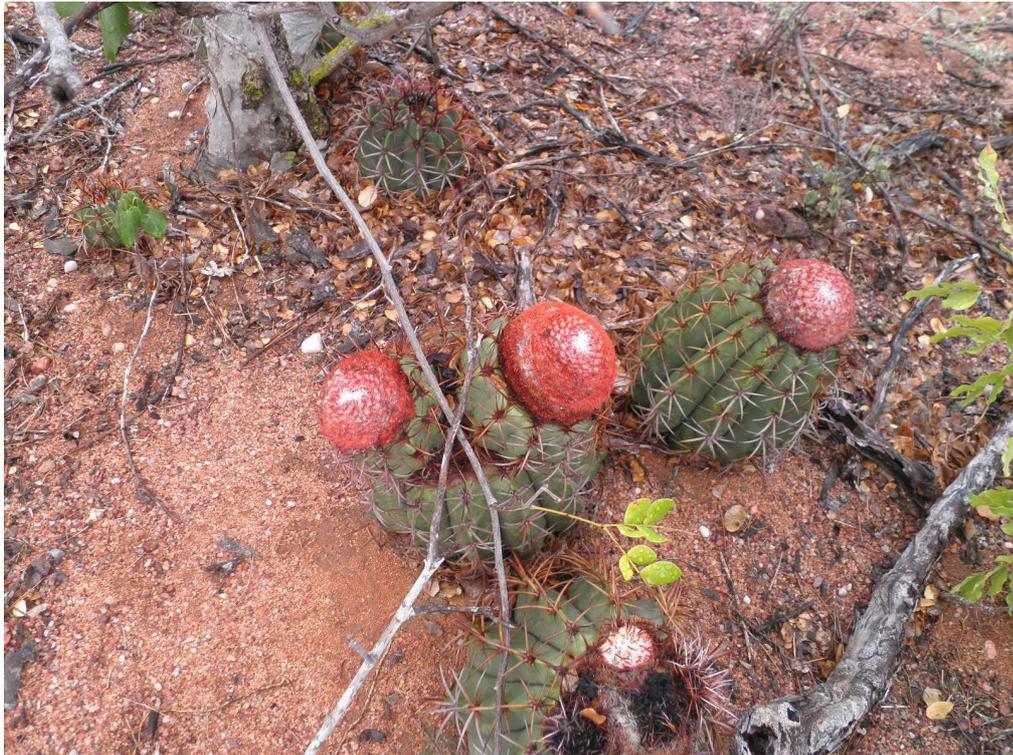
Foto 9 – Cactácea, área 06. Silva, Elaine Cristina (Agosto/2012).

Em áreas plantadas, onde ocorreu o enriquecimento do solo com NPK e esterco, além das espécies arbóreas plantadas, nota-se a presença de espécies arbustivas, cactáceas e herbáceas que sofreram regeneração natural.

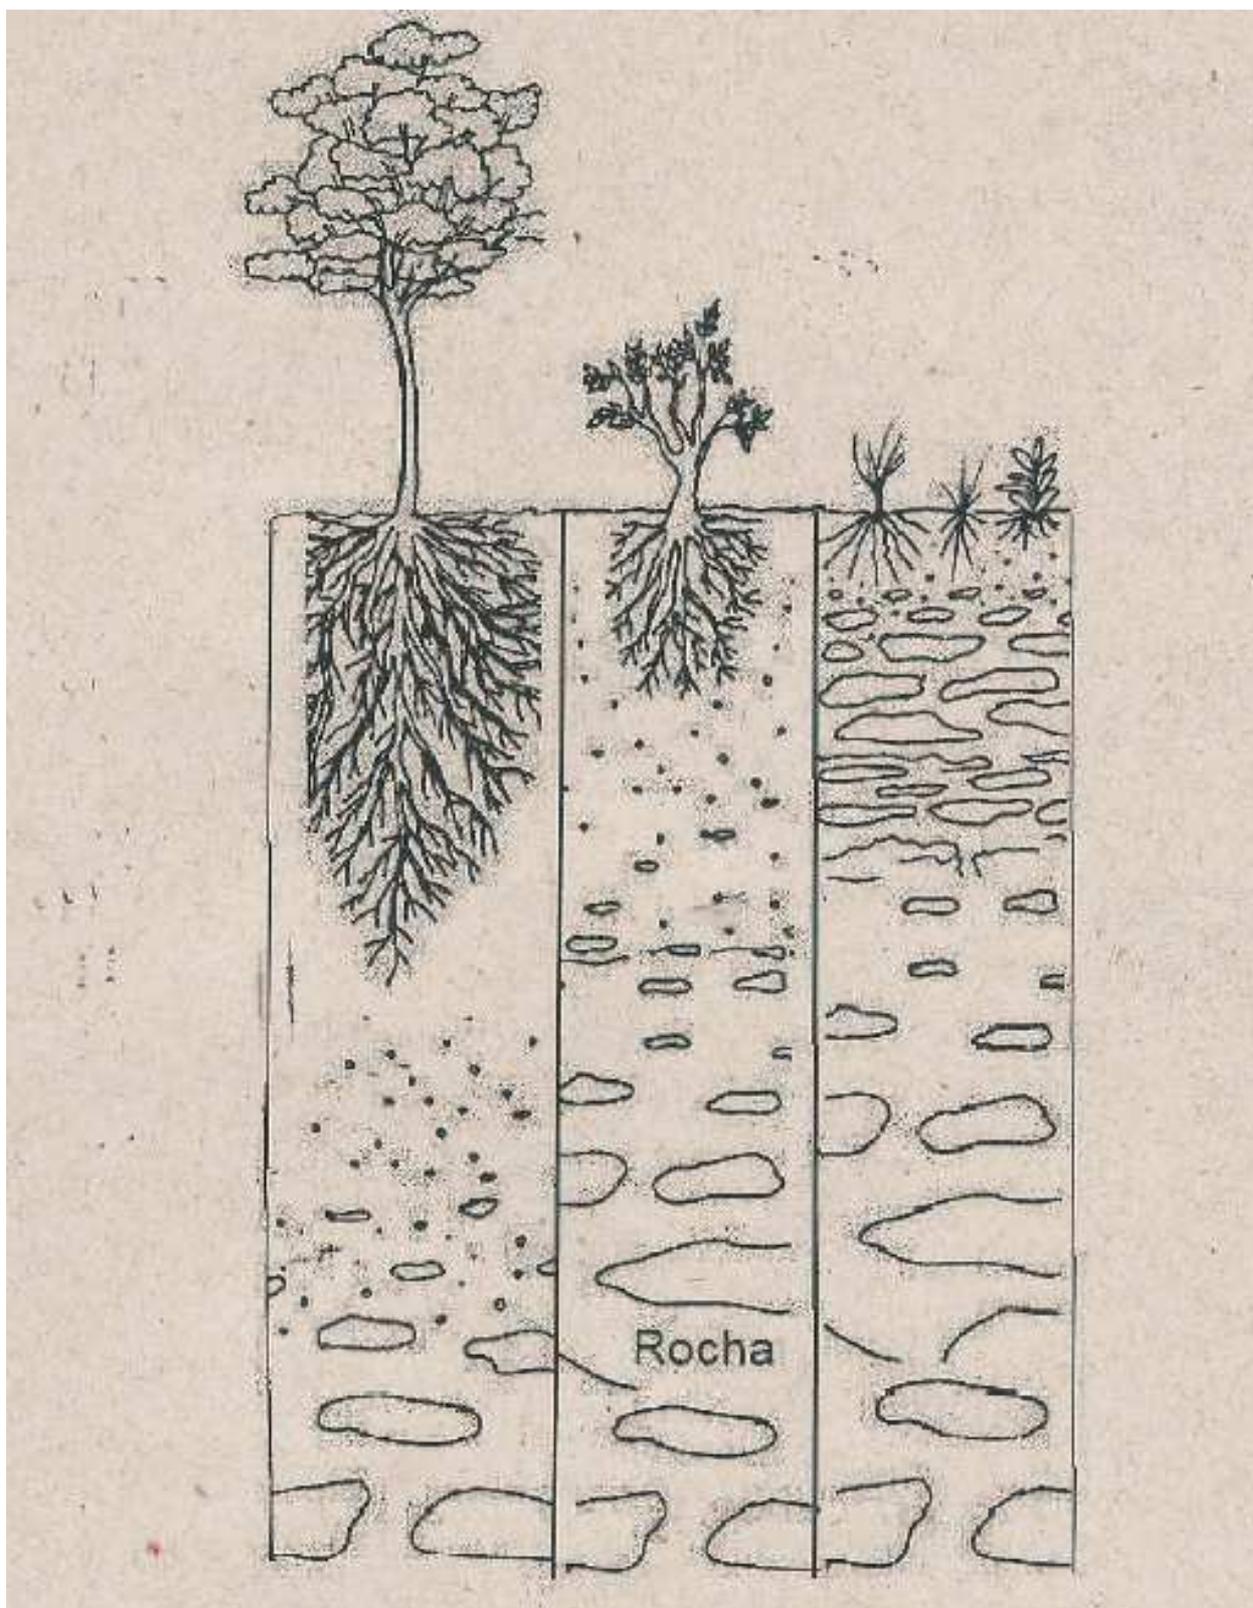
Figura 2 – Relação entre a profundidade do solo e o porte da vegetação.

Em muitas áreas destinadas a recuperação vegetacional apresenta uma matriz mineral exposta, pouca matéria orgânica. Para que a camada fértil se estabeleça são necessárias alterações físicas, químicas e biológicas do solo promovidas pela atividade rizosférica das raízes. A escolha da vegetação está de acordo com a profundidade do solo. Nas porções territoriais compostas por rocha exposta serão plantadas bromélias nativas, pois desempenham um papel pioneiro, facilitando a colonização de outras espécies. Essa espécie é característica de áreas rochosas e se reproduzem facilmente. Foram retirados brotos e indivíduos adultos de área particular para construção de aceiros e introduzidos na área 06.

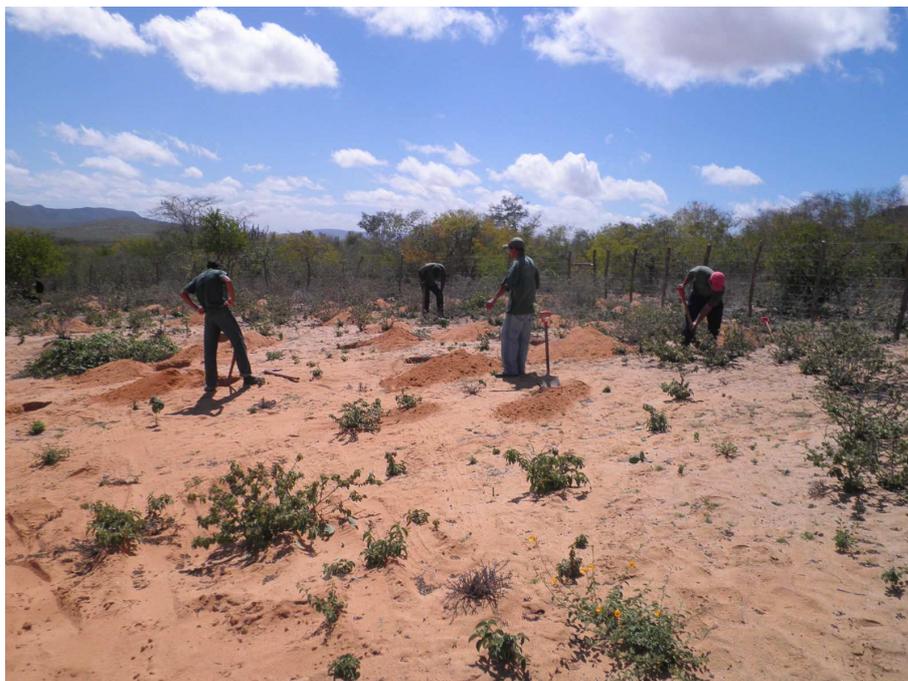
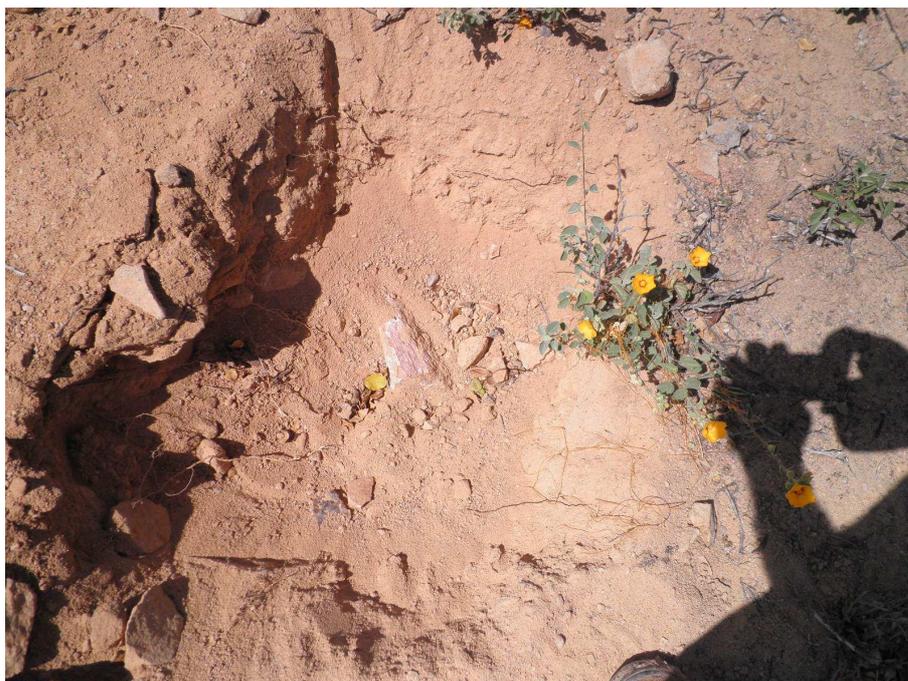
Foto 11 - Abertura de covas. Silva, Elaine Cristina (Agosto/2012).

Foto 12 - Abertura de covas. Silva, Elaine Cristina (Agosto/2012).

Após a área cercada e o coveamento de acordo com as especificações técnicas da DEMG-10-R00-2010, medindo 70X70X70 cm, no espaçamento de 2,5m entre elas, ocorreu o plantio de 950 mudas. Foram plantadas mudas de Umbuzeiro, Espinheiro Preto, Mororó do Sertão, Pau Ferro, Catingueira, Caraibeira, Aroeira, Carcarazeiro, Arapiraca, Pinhão Branco, Umburana de Cheiro, Juazeiro, Ipê roxo, Pau Piranha, Angico Manjolo e Angico de Caroço.

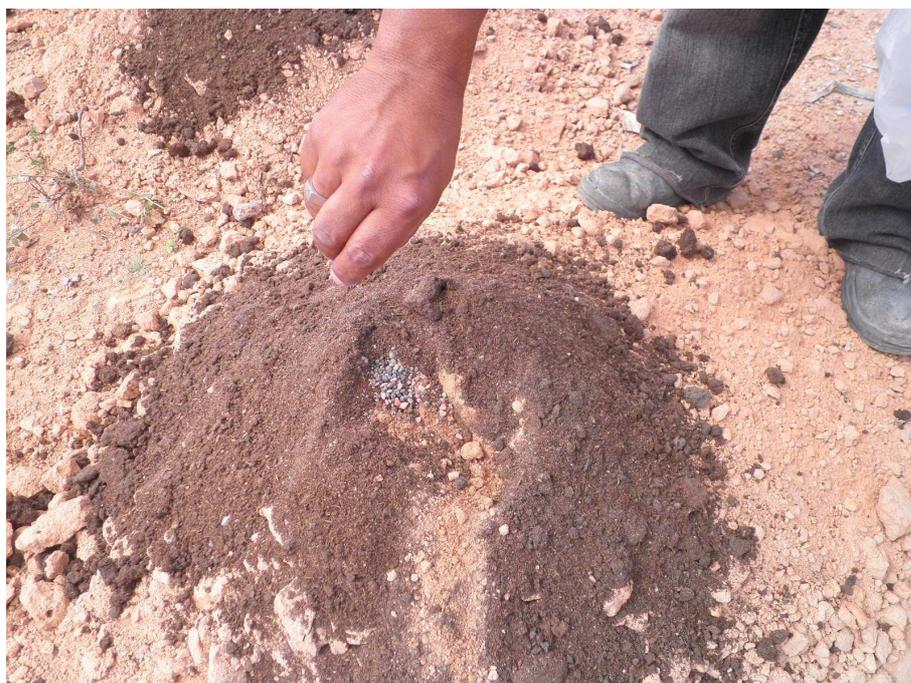
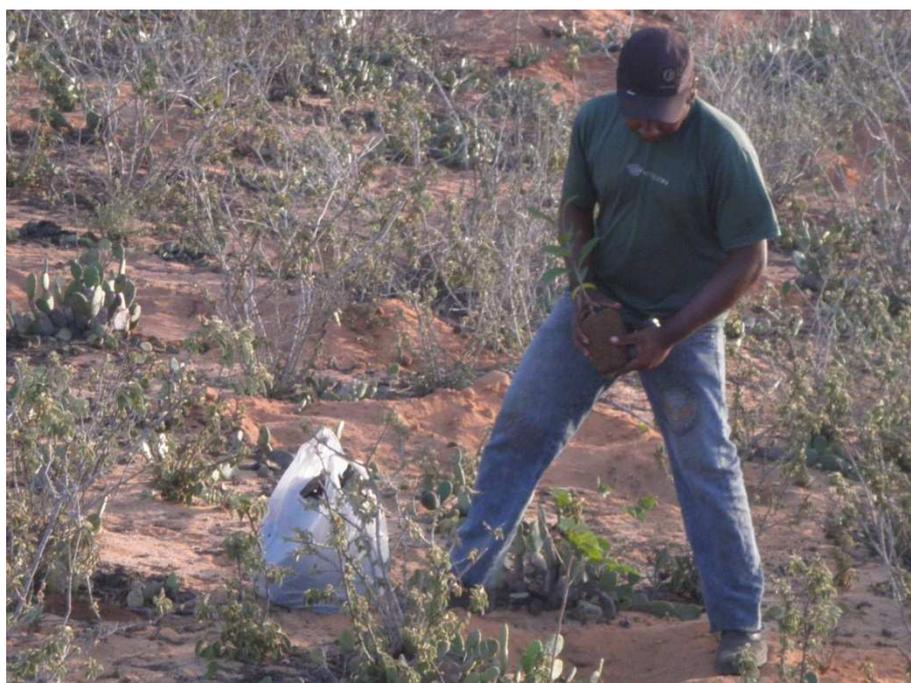
Foto 13 - Plantio de mudas. Silva, Elaine Cristina (Agosto/2012).

Foto 14 – Plantio de mudas. Silva, Elaine Cristina (Agosto/2012).

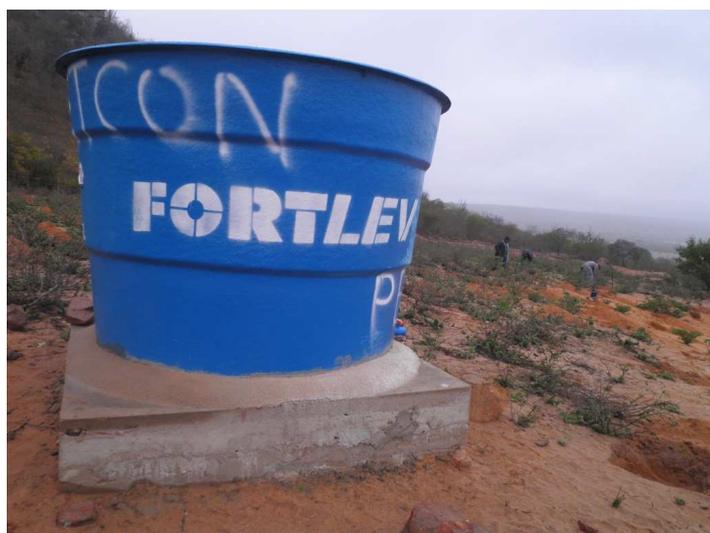
*Foto 15 – Reservatório de fibra de vidro com capacidade para 5.000 litros.
Silva, Elaine Cristina (Agosto/2012).*

móvel, no qual são disponibilizados dois kits que seguem o cronograma e rodízio para irrigação das áreas. O reservatório é constituído de fibra de vidro com capacidade para 5.000 litros. O kit móvel para irrigação é constituído de tubulação de engate rápido de PVC com diâmetros de 50 mm, 25 mm, tubos soldáveis de 20 mm de diâmetro, mangueira trançada de $\frac{3}{4}$. As bases de alvenaria foram construídas na cota de maior nível, para menor perda de carga.

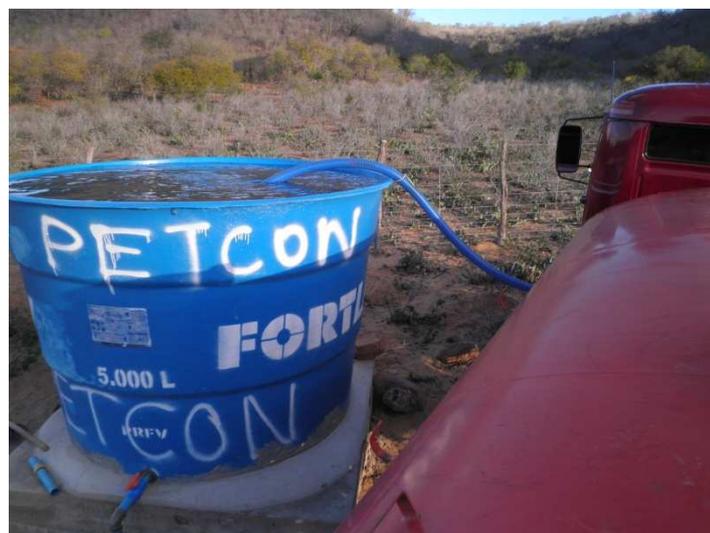
Foto 16 – Acessório hidráulico. Silva, Elaine Cristina (Agosto/2012).

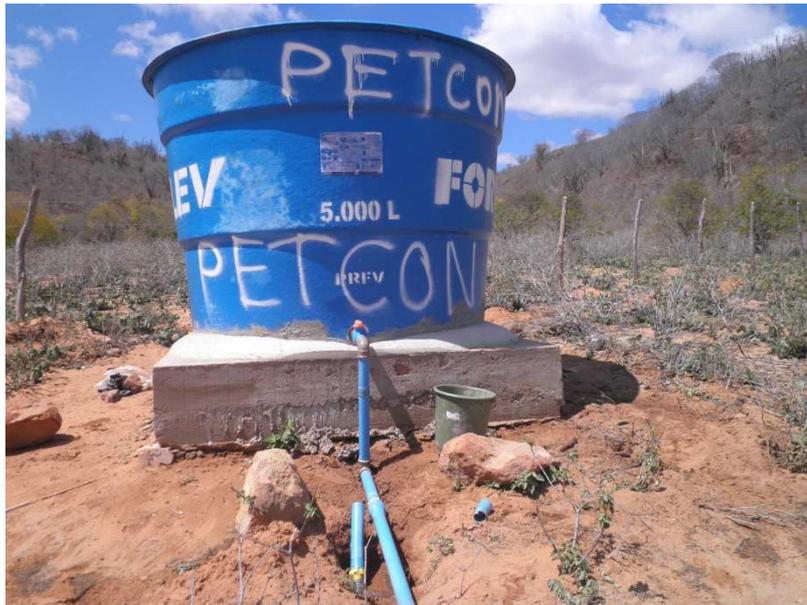
Foto 17 – Reservatório e acessórios hidráulicos. Silva, Elaine Cristina (Agosto/2012).

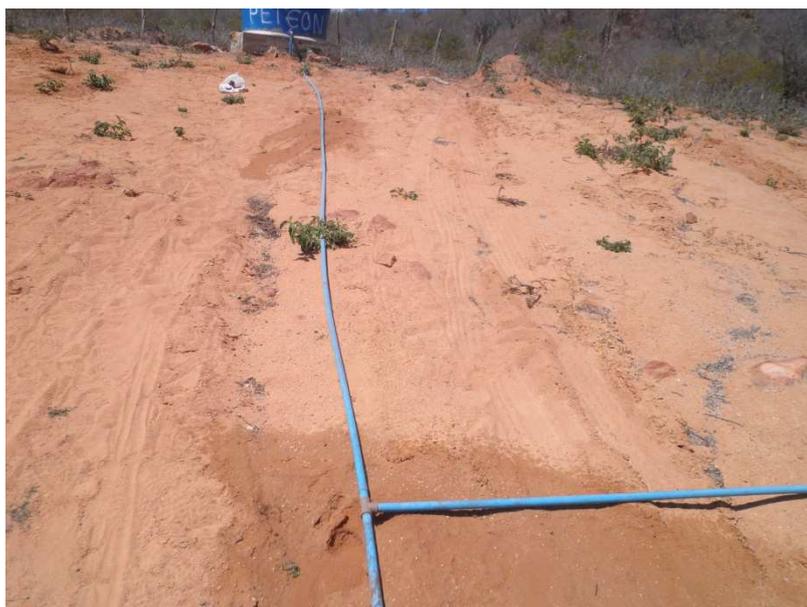
Foto 18 – Conexões de engate rápido. Silva, Elaine Cristina. (Agosto/2012).

O sistema de irrigação empregado para a recuperação das áreas degradadas está de acordo com especificações técnicas da DEMG-10-R00-2010. Para evitar o furto dos tubos de PVC, acessórios hidráulicos e reservatórios, o sistema empregado é o de engate rápido, caracterizado como sistema

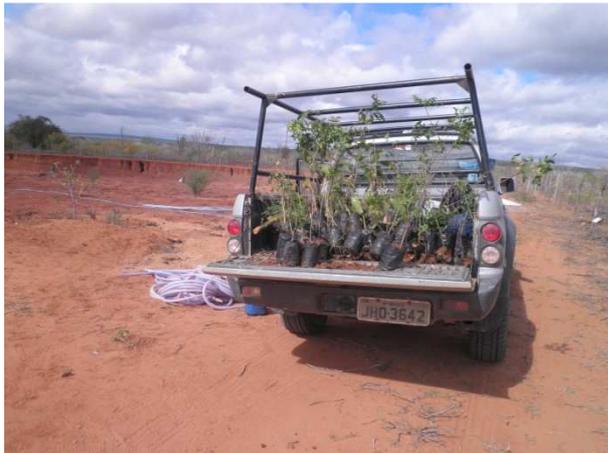
Foto 23 - Replante de mudas na área 03. Júnior, Guilherme (Agosto/2012).

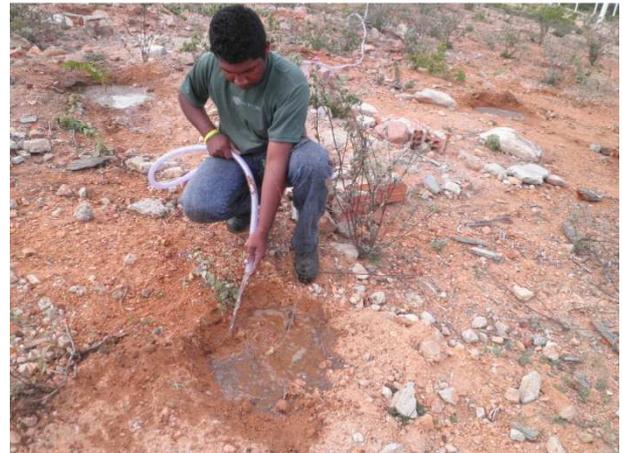
Foto 24 – Irrigação de salvamento na área 10. Júnior, Guilherme (Agosto/2012).

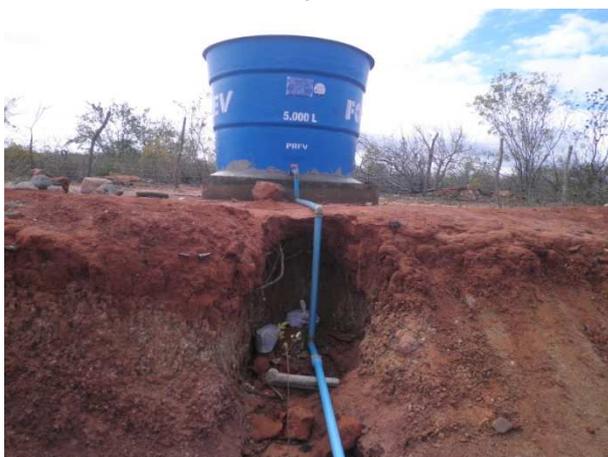
Foto 27 – Reservatório e conexões – área 03. Júnior, Guilherme (Agosto/2012).

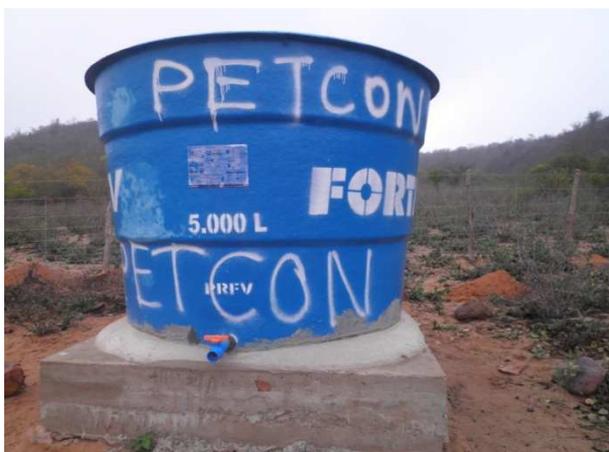
Foto 41- Reservatório de fibra de vidro. Silva, Elaine Cristina (Agosto/2012).

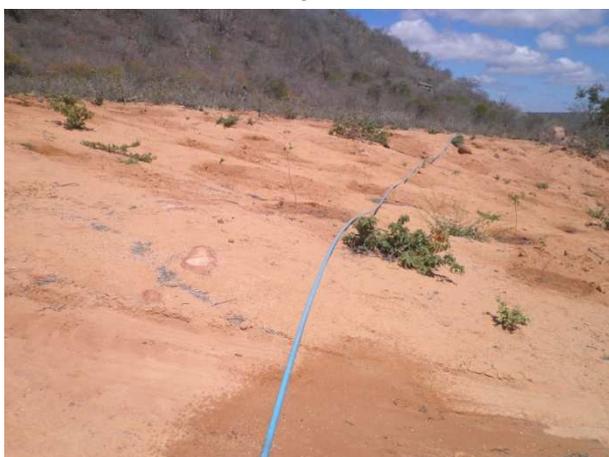
Foto 43 – Tubos de engate rápido. Silva, Elaine Cristina (Agosto/2012).

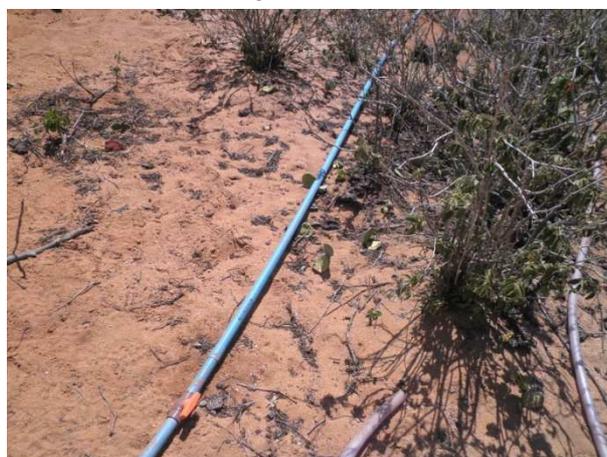
Foto 44 – Tubo e acessório hidráulico. Júnior, Guilherme (Agosto/2012).

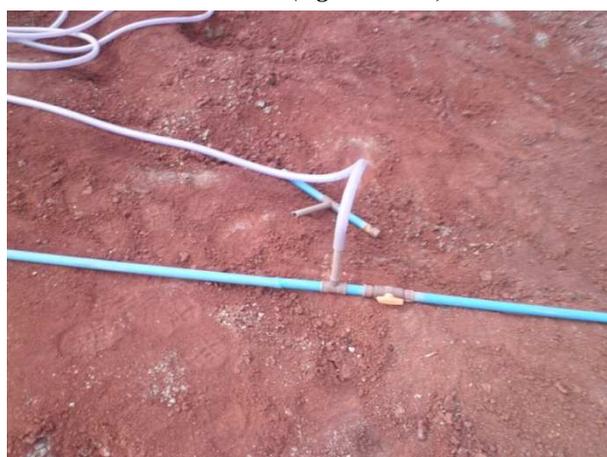
Foto 46 – Tubo, conexões e mangueira. Júnior, Guilherme (Agosto/2012).
