# Serviços de Recuperação das Áreas Degradadas no Entorno da Usina Hidrelétrica de Itaparica

5º Relatório Trimestral - Versão Final

Outubro/2012

**PETCON – Construção e Gerenciamento Ltda.**

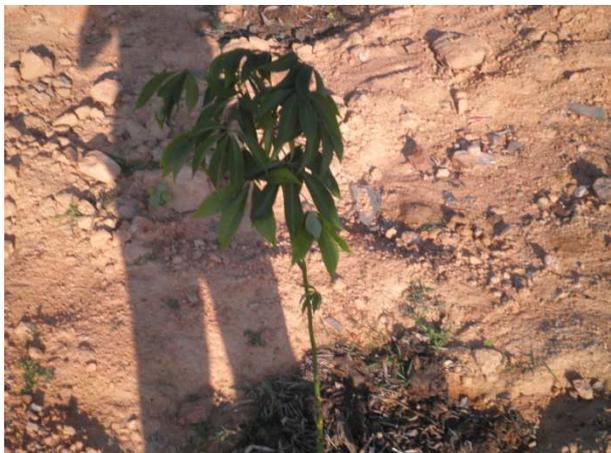
*Foto 1 – Manutenção das mudas – área 10. Júnior, Guilherme(Setembro, 2012).*

As mudas são irrigadas três vezes por semana. O material orgânico vegetal retirado da barragem e da carpinação das áreas foi adicionado às covas para garantir a retenção da umidade no solo, além de conferir riqueza nutricional.

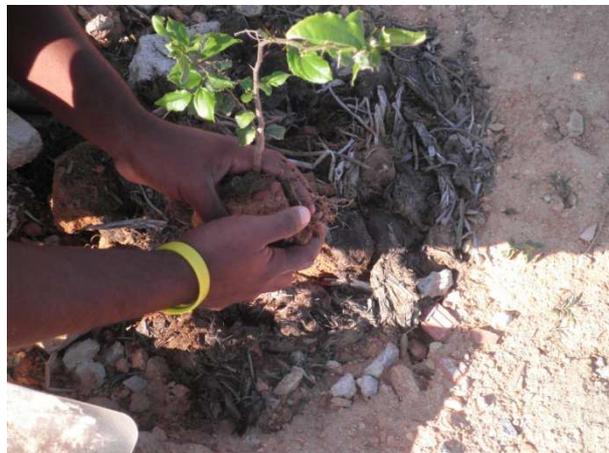
*Foto 2 – Introdução do material orgânico proveniente da carpinação nas covas na área 10. Júnior, Guilherme(Setembro, 2012).*

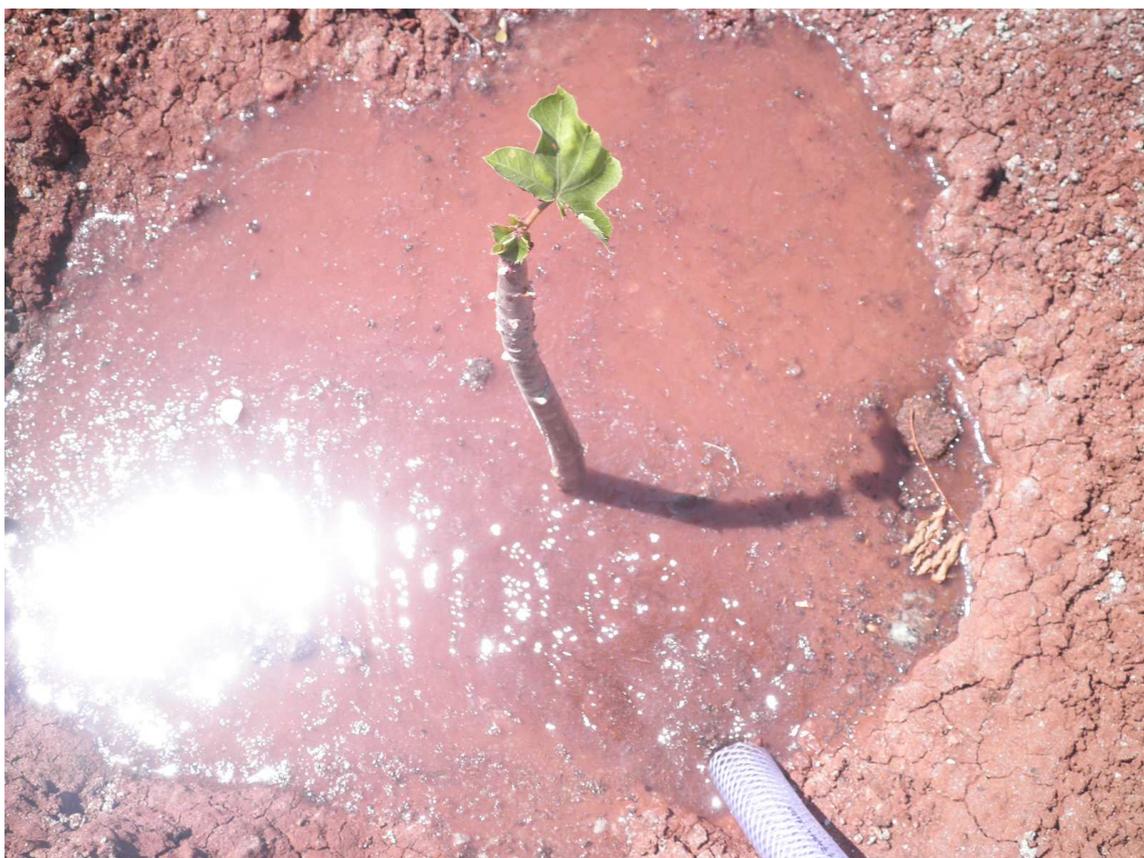
Devido ao solo da área 03 ser argiloso, durante a irrigação, a água fica retida na superfície da cova. Nesta área, a irrigação ocorre após as 16 horas, para que a zona radicular esteja úmida nos horários de maior incidência solar.

*Foto 5 – Água retida na cova, área 3. Júnior, Guilherme (Setembro, 2012).*

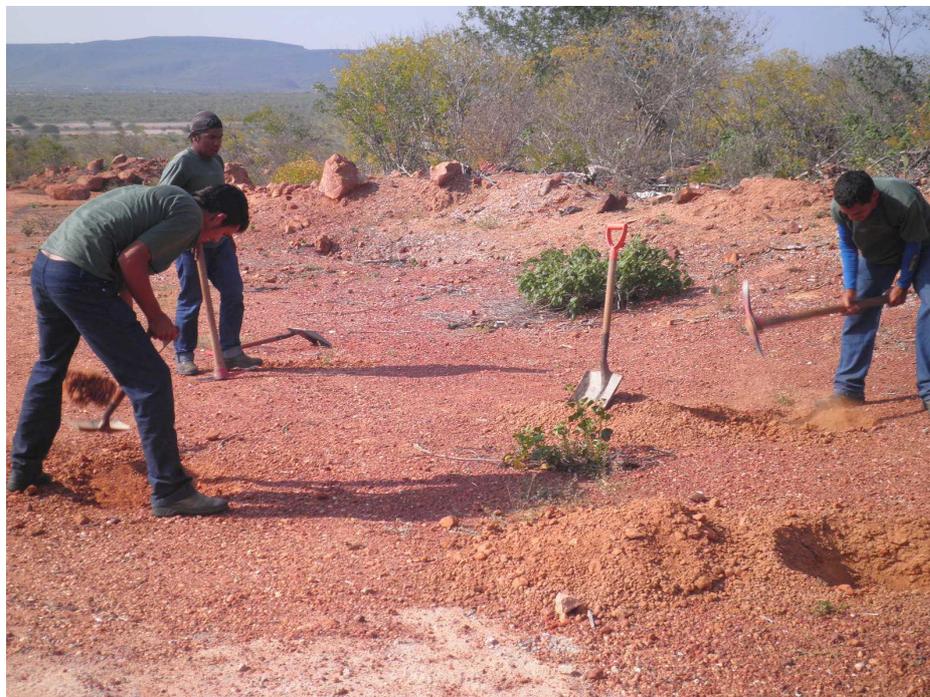
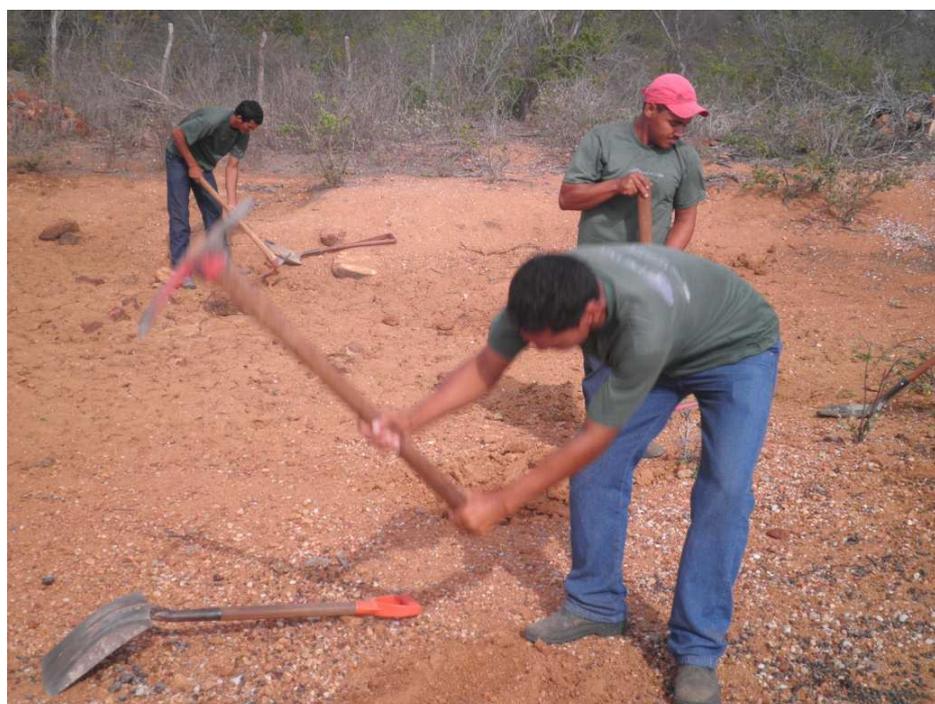
*Foto 10 - Abertura de covas. Júnior, Guilherme (Setembro, 2012).*

*Foto 11 - Abertura de covas. Júnior, Guilherme (Setembro, 2012).*

Após a área cercada e o coveamento de acordo com as especificações técnicas da DEMG-10-R00-2010, medindo 70X70X70 cm, no espaçamento de 2,5m entre elas, ocorreu o plantio de 300 mudas. Foram plantadas mudas de Umbuzeiro, Espinheiro Preto, Mororó do Sertão, Pau Ferro, Catingueira, Caraibeira, Aroeira, Carcarazeiro, Arapiraca, Pinhão Branco,

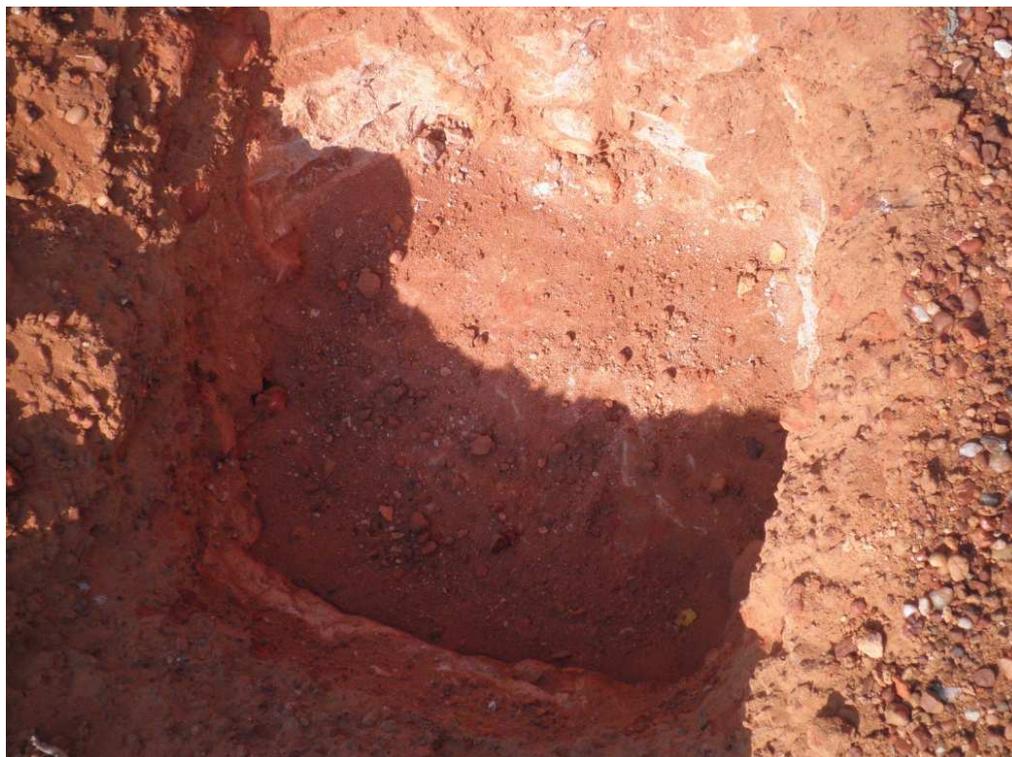
Umburana de Cheiro, Juazeiro, Ipê roxo, Pau Piranha, Angico Manjolo e Angico de Caroço. Devido às condições adversas do solo da área 07, o coveamento demandou tempo para ser concluído. A área 07 apresenta porções territoriais rochosas e rocha exposta.

*Foto 12 - Porção rochosa. Júnior, Guilherme (Setembro, 2012).*

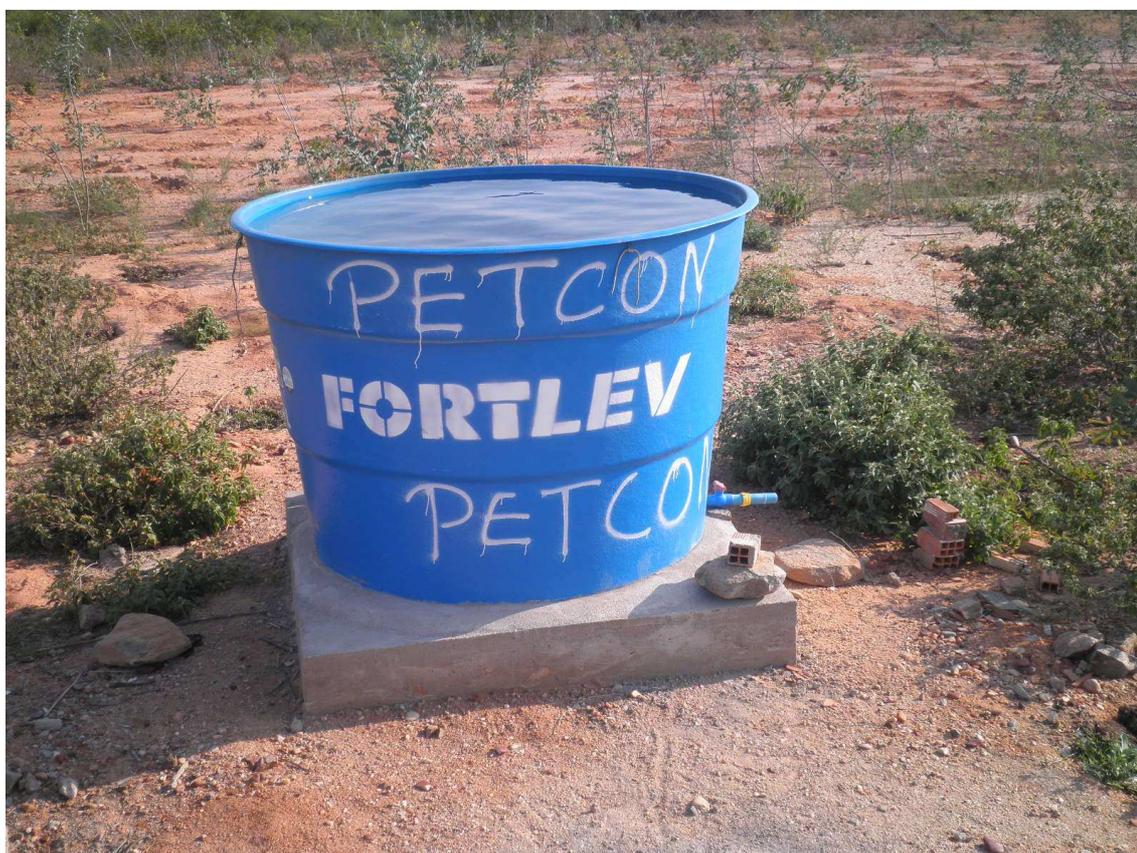
*Foto 14 – Reservatório de fibra de vidro com capacidade para 5.000 litros. Júnior, Guilherme (Setembro, 2012).*

O sistema de irrigação empregado para a recuperação das áreas degradadas está de acordo com especificações técnicas da DEMG-10-R00-2010. Para evitar o furto dos tubos de PVC, acessórios hidráulicos e reservatórios, o sistema empregado é o de engate rápido, caracterizado como sistema móvel, no qual são disponibilizados dois kits que seguem o cronograma e rodízio para irrigação das áreas. O reservatório é constituído de fibra de vidro com capacidade para 5.000 litros. O kit móvel para irrigação é constituído de tubulação de engate rápido de PVC com diâmetros de 50 mm, 25 mm, tubos soldáveis de 20 mm de diâmetro, mangueira trançada de  $\frac{3}{4}$ . As bases de alvenaria foram construídas na cota de maior nível, para menor perda de carga.

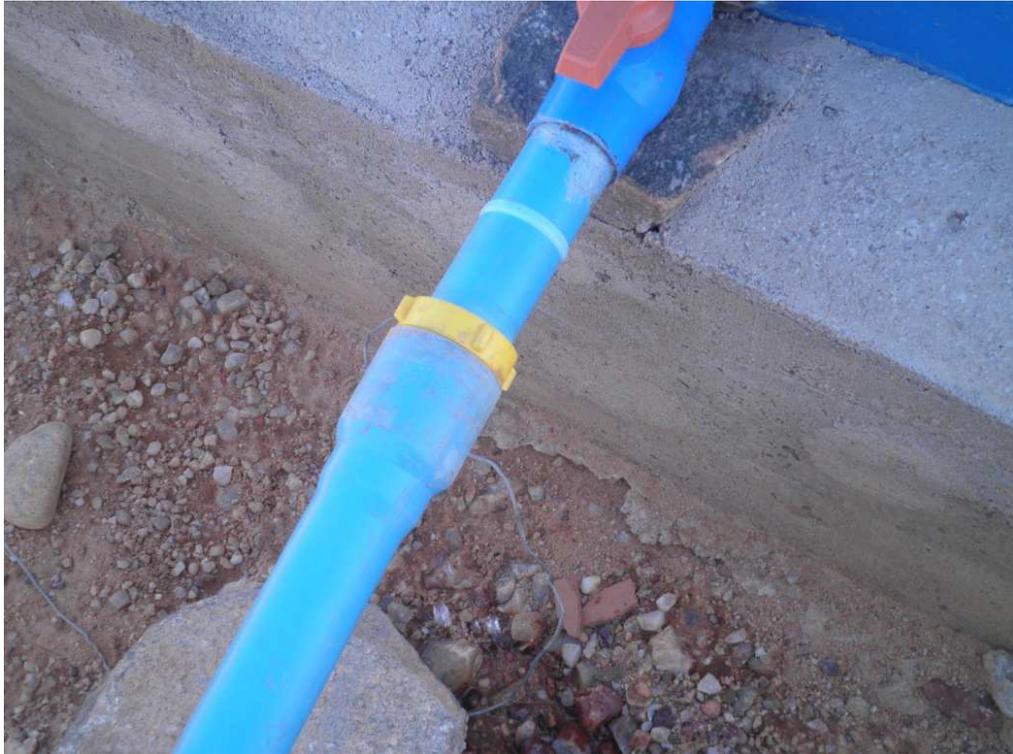
*Foto 15 – Acessórios hidráulicos. Júnior, Guilherme (Setembro, 2012).*

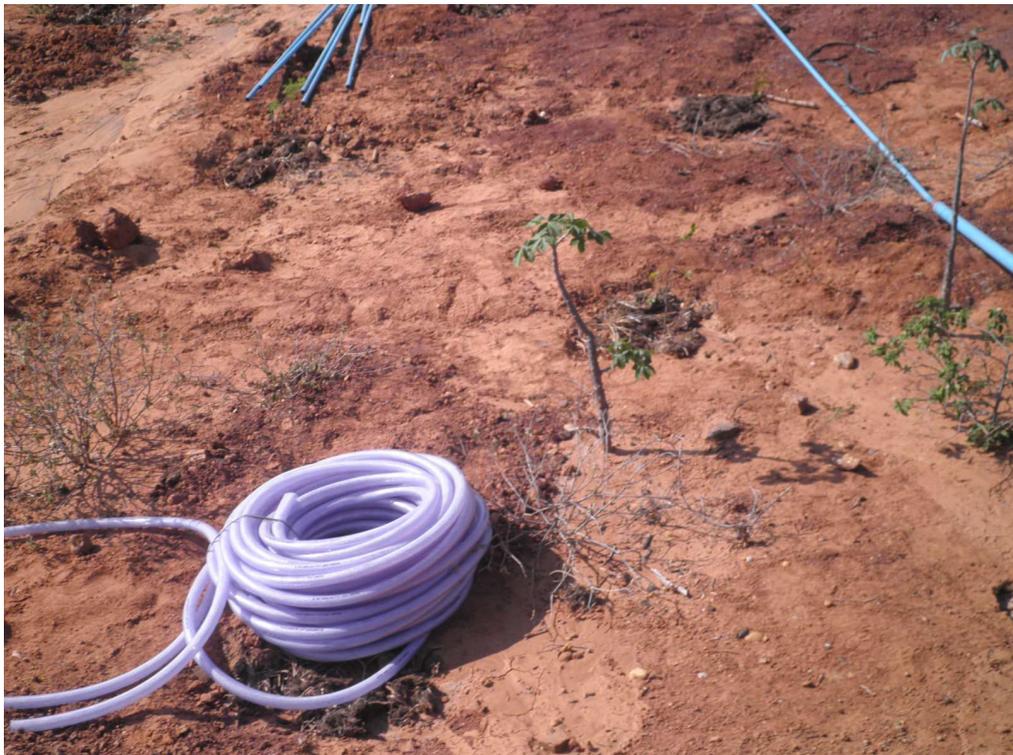
*Foto 16 – Tubos e mangueira trançada de 200 metros de extensão. Júnior, Guilherme (Setembro, 2012).*

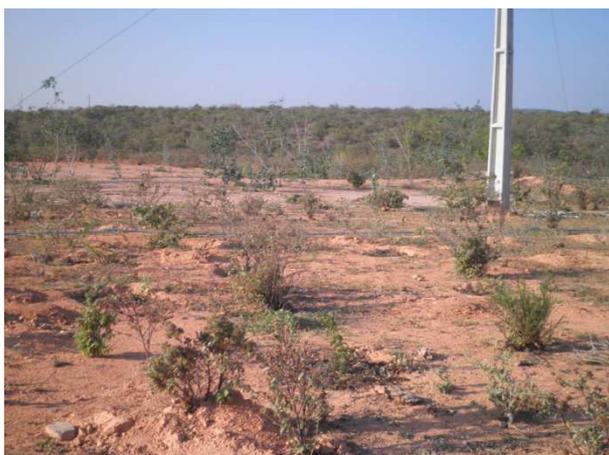
*Foto 17 – Troca dos postes de concreto na área 10. Júnior, Guilherme (Setembro, 2012).*

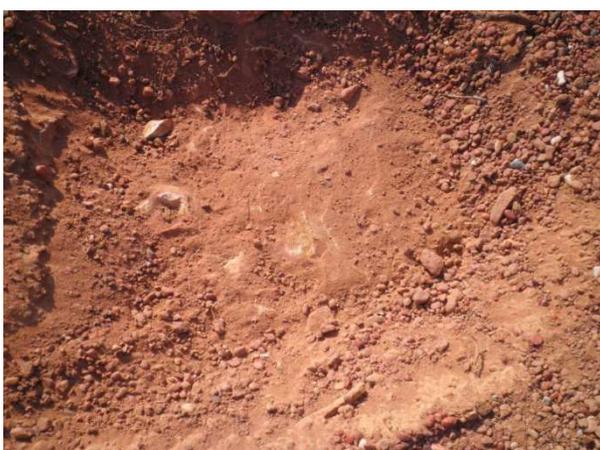
*Foto 37 – Porção rochosa. Júnior, Guilherme (Setembro, 2012).*

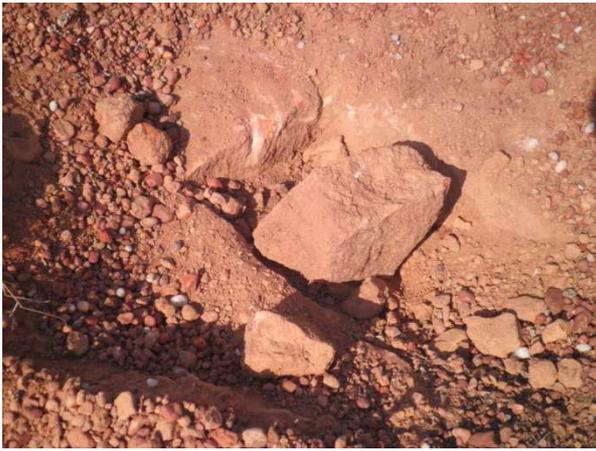
*Foto 39 – Porção rochosa. Júnior, Guilherme (Setembro, 2012).*

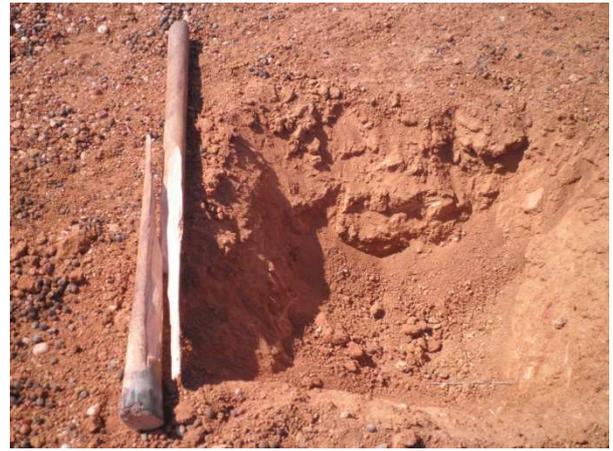
*Foto 40 – Equipamento danificado. Júnior, Guilherme (Setembro, 2012).*

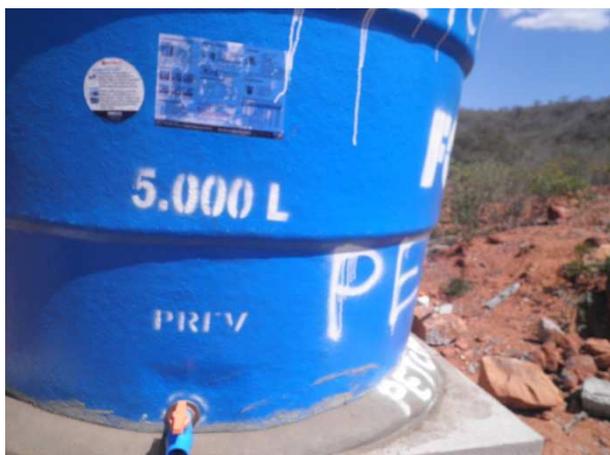
*Foto 45 - Reservatório de fibra de vidro. Júnior, Guilherme (Setembro, 2012).*

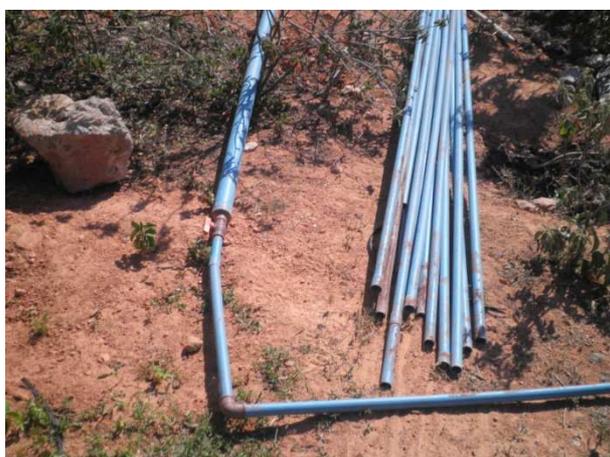
*Foto 47 – Tubos de engate rápido. Júnior, Guilherme (Setembro, 2012).*
