COMPANHIA HIDRELÉTRICA DO SÃO FRANCISCO

Serviços de Recuperação de Áreas Degradadas no Entorno da Usina Hidrelétrica de Itaparica

CTNI 92 2010 5280 00

6º Relatório Trimestral - Versão Final
Dezembro/2012

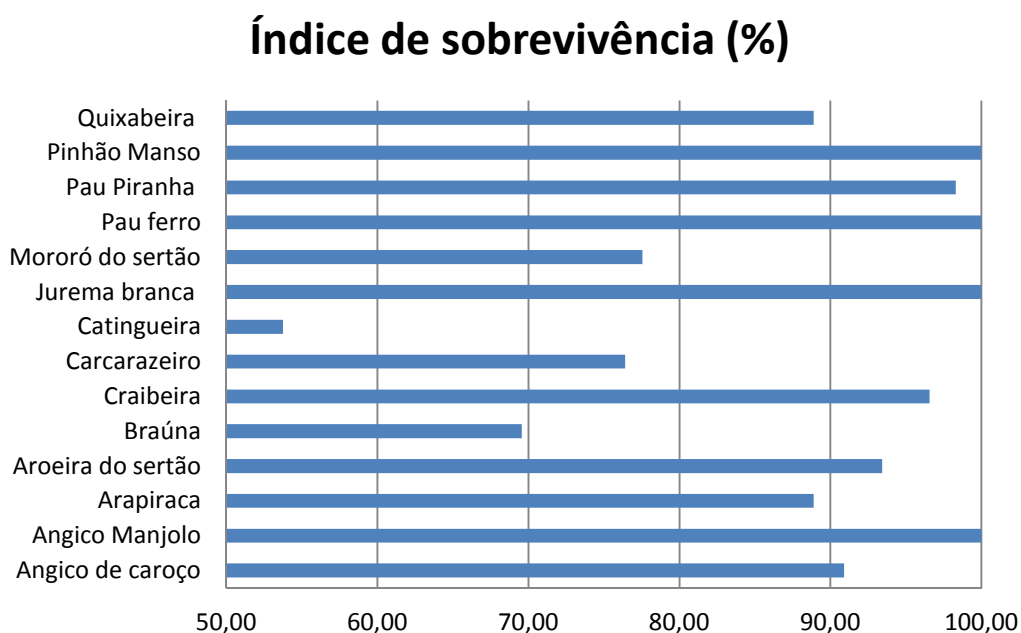
Gráfico 2 – Índice de sobrevivência das mudas plantadas na área 3.

A área 03 apresenta um solo argiloso. Por este motivo foi adotado um método diferente de plantio e replantio, para garantir o desenvolvimento vegetacional das atividades de recuperação. Para o plantio de mudas é aplicado matéria orgânica vegetal em 65% da cova juntamente com o esterco bovino, posteriormente a cova é preenchida por solo natural misturado ao esterco bovino e NPK. A matéria orgânica é disposta a superfície da cova para retenção da umidade. A Tabela 2 e o Gráfico 2 apresentam os índices de sobrevivência das espécies introduzidas a área. Observa-se que na porção territorial da área 03 foram plantadas 891 mudas e 135 replantios, apresentando a média de 88,15 % de índice de sobrevivência.

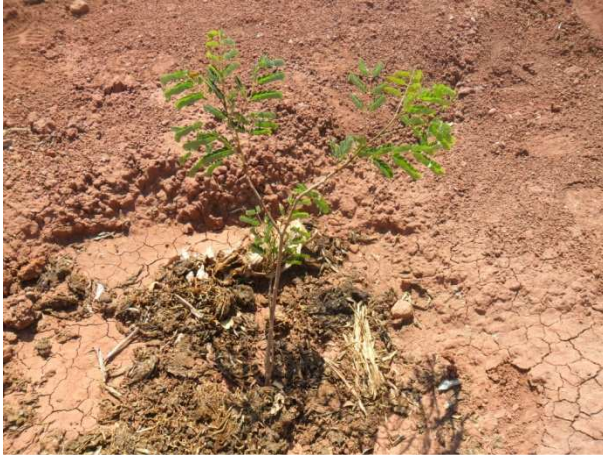
Foto 1 – Matéria orgânica disposta na cova, Júnior, Guilherme (Novembro, 2012).

As mudas são irrigadas três vezes por semana. O material orgânico vegetal foi adicionado às covas para garantir a retenção da umidade no solo, além de conferir riqueza nutricional.

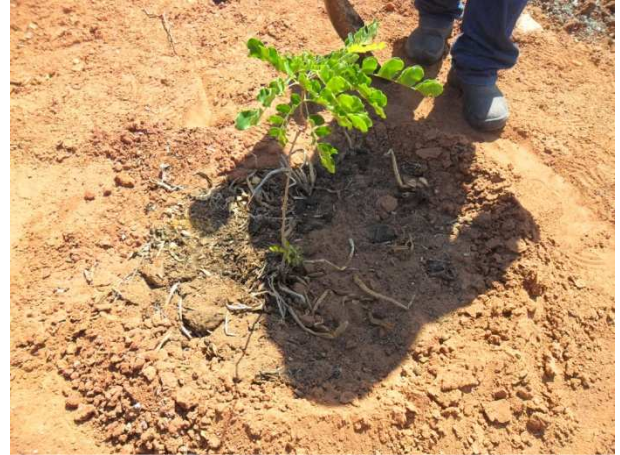
Foto 2 – Muda disposta na cova. Júnior, Guilherme (Novembro, 2012).

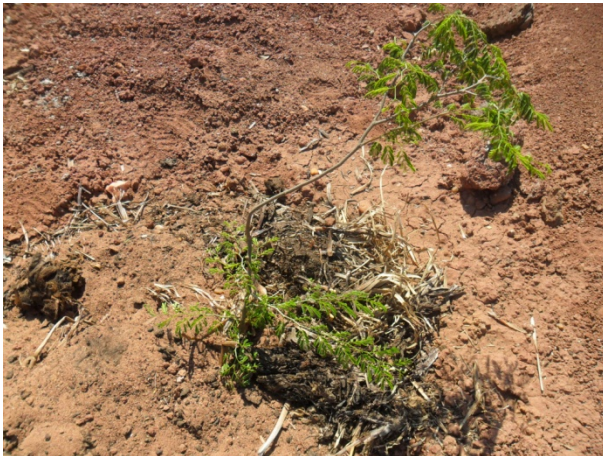
Foto 3 – Muda disposta na cova. Júnior, Guilherme (Novembro, 2012).

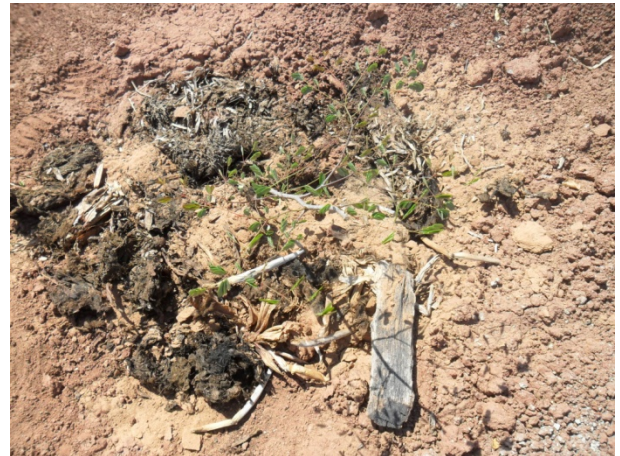
Foto 4 – Muda e matéria orgânica dispostas na cova. Júnior, Guilherme (Novembro, 2012).

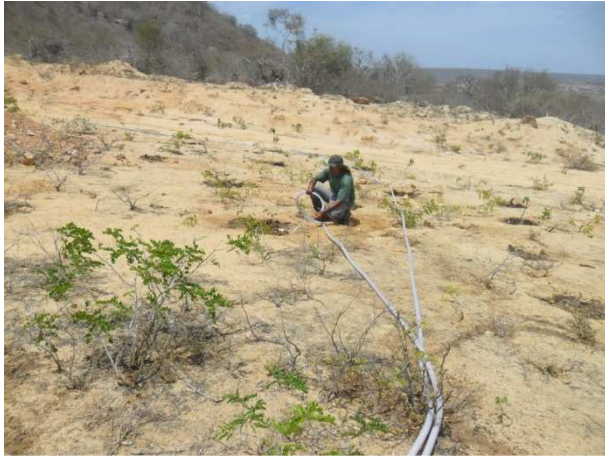
Foto 5 – Irrigação. Júnior, Guilherme (Novembro, 2012).

A irrigação das mudas é realizada pelo ciclo definido com quantidades aproximadas de 10 litros de água por semana, parâmetro definido pela média dos gastos previstos para cultura, por volta das 8 horas e 30 minutos ou após as 16 horas. Estes horários foram

escolhidos para evitar a perda de 80% para evaporação em horários de pico de insolação, desse modo à água infiltra no solo e chega à zona radicular antes dos horários de maior incidência solar. A zona radicular estará úmida no horário de pico de transpiração, que ocorre nos horários de pico de calor.

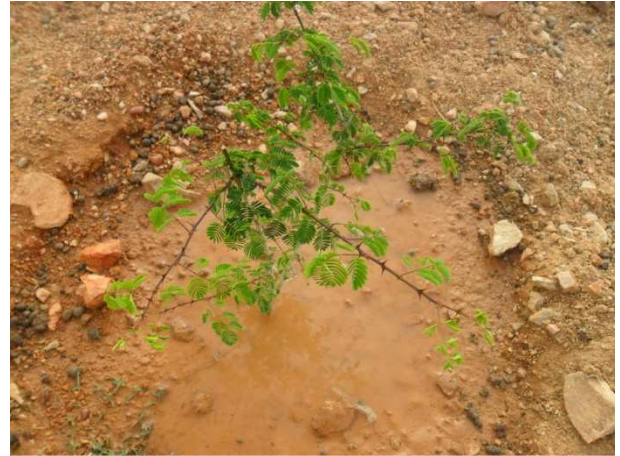
Foto 6 – Muda irrigada. Júnior Guilherme (Novembro, 2012).

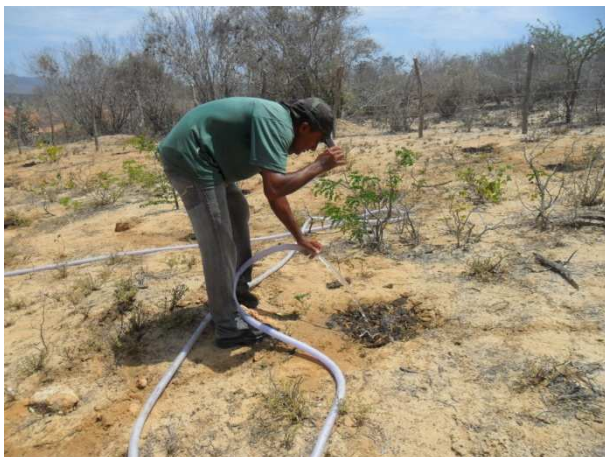
Foto 7 – Irrigação de mudas. Júnior, Guilherme (Novembro, 2012).

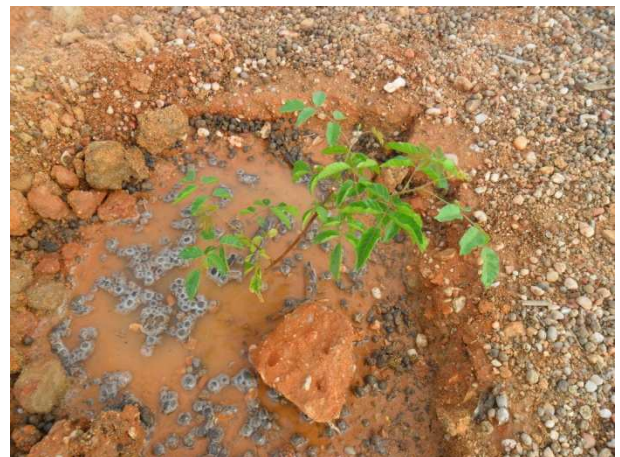
Foto 8 – Muda irrigada. Júnior, Guilherme (Novembro, 2012).

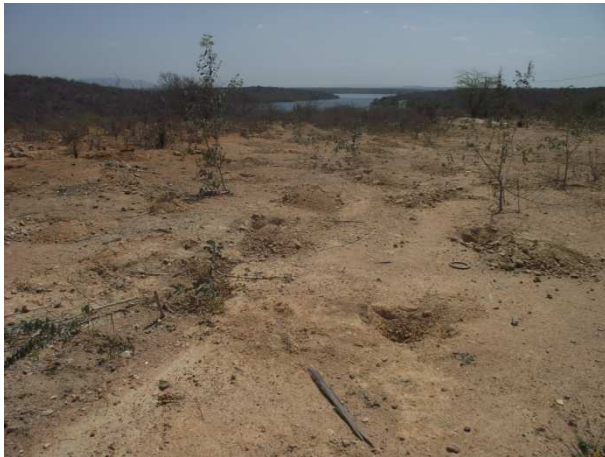
Foto 9 – Coveamento realizado na área 9. Júnior, Guilherme (Nov., 2012).

O período de estiagem de chuvas se estende de maio a setembro, porém não ocorreu precipitação significativa entre os meses de outubro a Novembro. Devido a demanda de tempo e cuidado com as áreas plantadas, o plantio de mudas foi interrompido. A atividade desenvolvida nas áreas tem como tendo como escopo as exigências apresentadas nas Especificações Técnicas DEMG-08-R00-2010, as covas possuem dimensões de 70x70x70cm e espaçadas 2,5m x 2,5m.

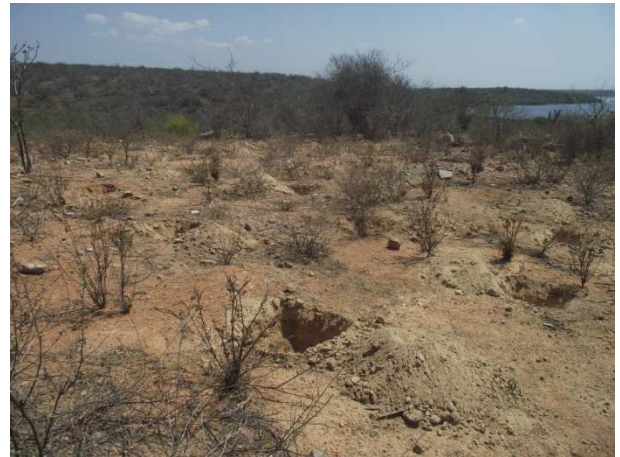
Foto 10 – Coveamento realizado na área 9. Júnior, Guilherme (Nov., 2012).

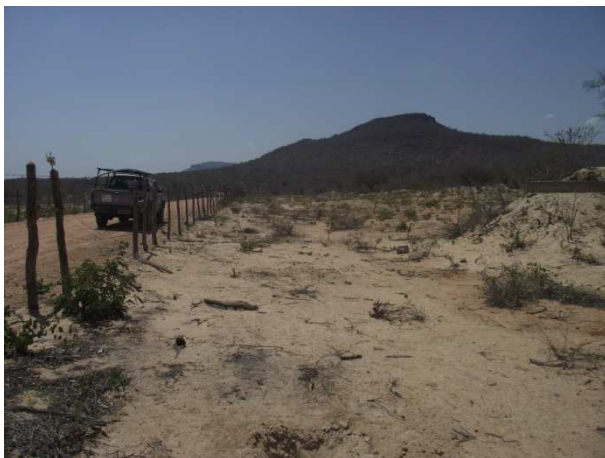
Foto 11 – Coveamento realizado na área 9. Júnior, Guilherme (Nov., 2012).

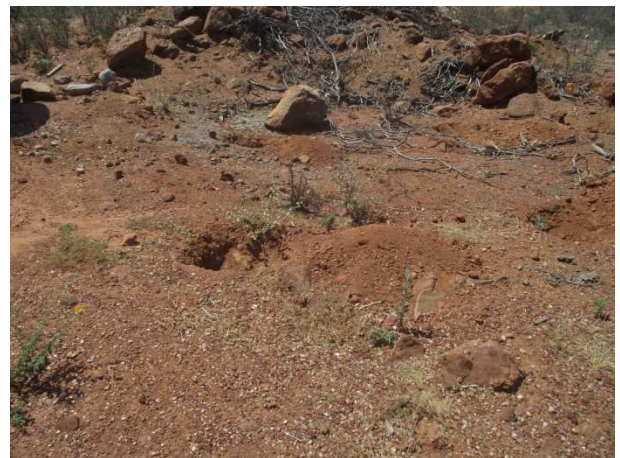
Foto 12 – Coveamento realizado na área 7 Júnior, Guilherme (Nov., 2012).

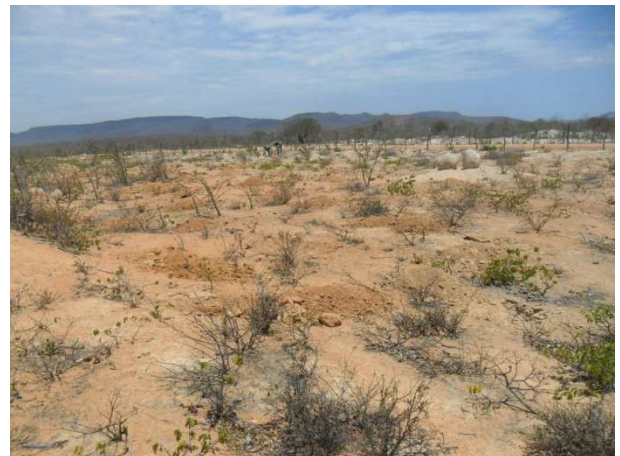
Foto 14 – Coveamento realizado na área 5. Júnior, Guilherme (Nov., 2012).

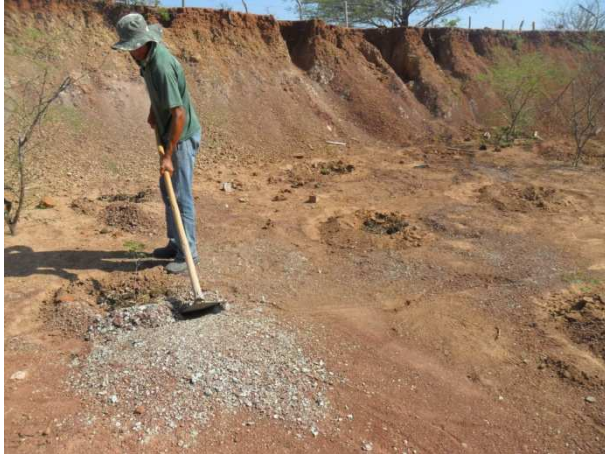
Foto 19 - Coveamento. Júnior, Guilherme (Nov., 2012).

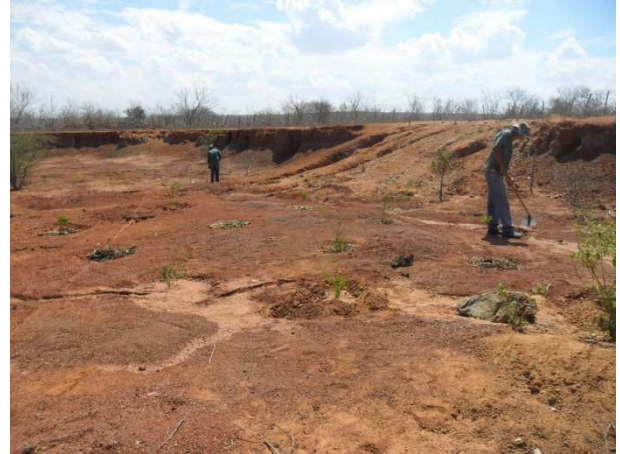
Foto 20 – Coveamento área 3. Júnior, Guilherme (Nov., 2012).

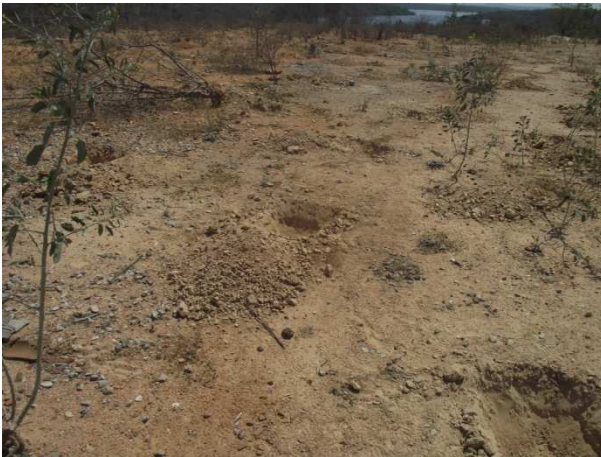
Foto 27 – Despejo da biomassa. Júnior, Guilherme (Nov., 2012).

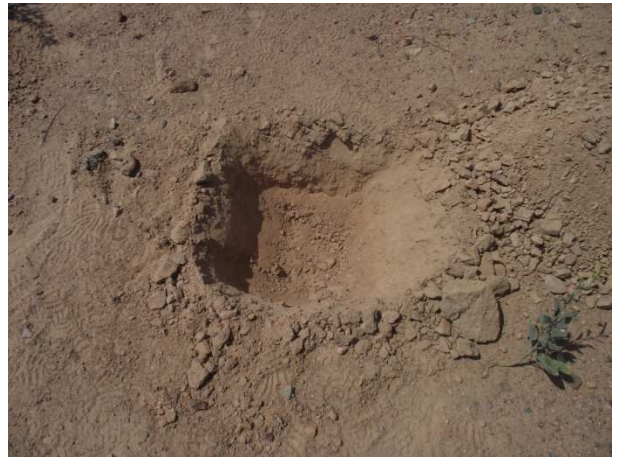
Foto 28 – Cova aberta. Júnior, Guilherme (Nov., 2012).

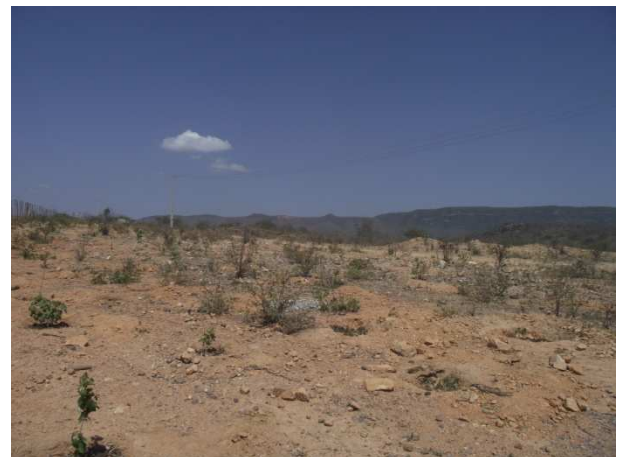
Foto 30 – Espalhamento da biomassa. Júnior, Guilherme (Nov., 2012).

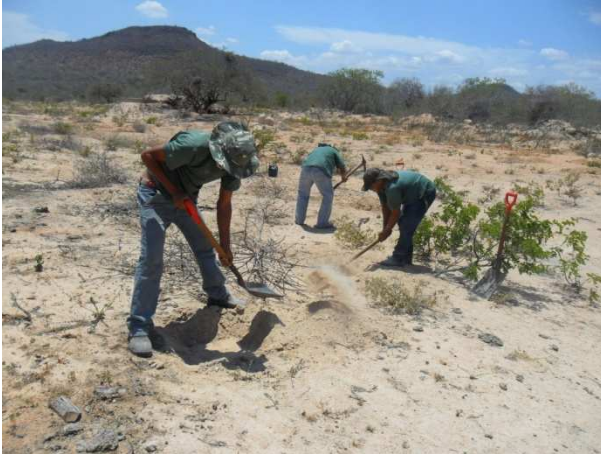
Foto 31 – Abertura de cova. Elaine Cristina (Nov., 2012).

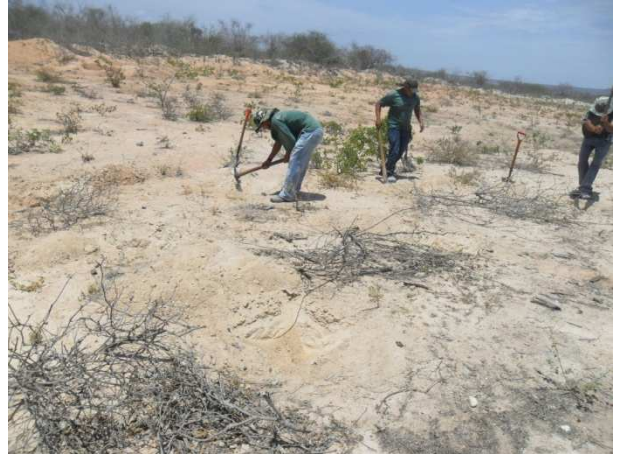
Foto 32 – Abertura de cova. Silva, Elaine Cristina (Nov., 2012).
