UNIVERSIDADE FEDERAL DO RIO GRANDE DO SUL
Instituto de Biociências – Departamento de Ecologia
Laboratório de Ecologia Vegetal

**Projeto de Restauração Ecológica das Áreas do Antigo Canteiro de Obras
da Usina Hidrelétrica Machadinho (UHMA)**

Setembro de 2009

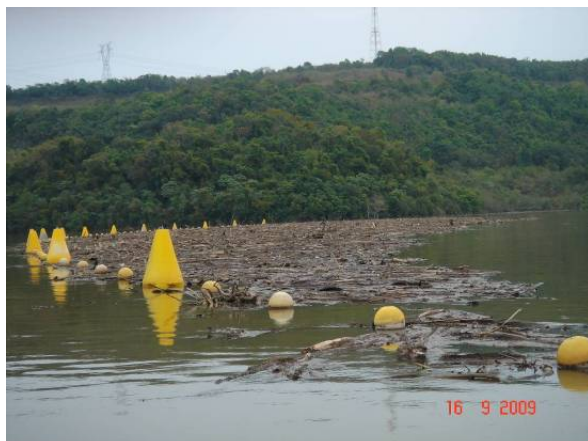
Figura 4: Troncos e galhos acumulados em barreira de contenção próxima ao barramento da UHMA.

Visa incrementar matéria orgânica no solo e ampliar o uso da área pela fauna local através da criação de habitats diferenciados. Consiste no empilhamento de troncos e galhos formando leiras de 1 m de altura por 3 m de diâmetro, aproximadamente. Para tanto, serão utilizados troncos e galhos (material do *Log Boom*) que se acumulam nas barreiras de contensão próximas ao barramento (**Figura 4**).

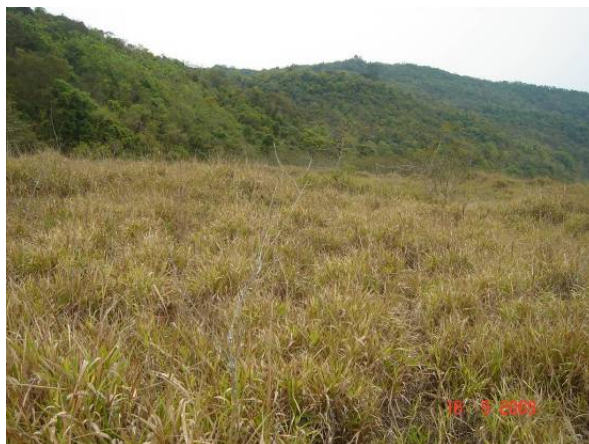
Figura 6: Área com população densa de capim-braquiária (*Brachiaria* sp.).

O sombreamento consiste na deposição de uma cobertura seca grossa (p.ex.: bagaço de cana-de-açúcar) sobre as manchas dessas espécies invasoras. Para tanto, estamos indicando uma cobertura de 20 kg por metro quadrado (20 kg/m²). Além de inibir o crescimento de espécies invasoras que necessitam de sol, essa técnica melhora as condições de solo pelo incremento de matéria orgânica.

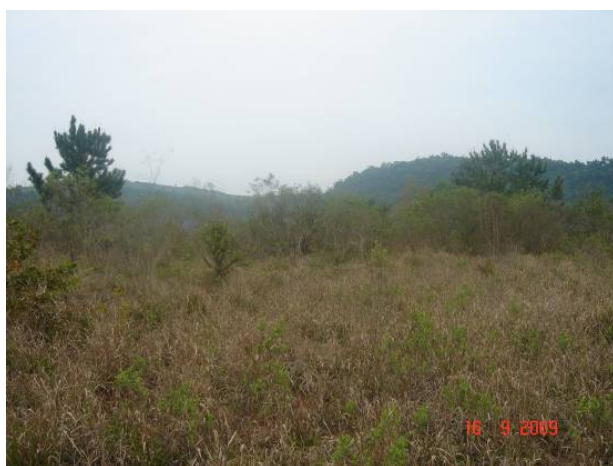
Figura 7: Área com invasão de *Pinus* sp..

Visa a supressão de árvores exóticas invasoras, tais como *Pinus* spp. (pinheiro), *Hovenia dulcis* (uva-do-japão) e *Eucalyptus* spp. (eucalipto). Indivíduos com menos de 2 m de altura devem ser cortados e os maiores anelados, sendo mantidos nos locais (mortos em pé) a fim de atrair aves dispersoras, pois pode servir como poleiro.

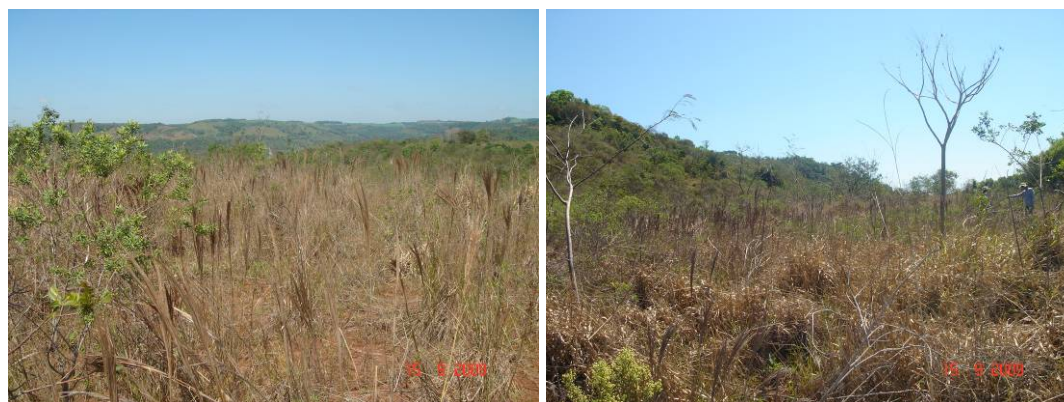
Figura 9: Imagens da Área de Restauração 1.

Superfície	2,53 hectares
Histórico de uso	Área de extração de saibro (solo com textura argilosa e muito pedregosa; área com alta declividade e alto risco de erosão)
Condição atual	Estrato herbáceo composto por capim-braquiária (<i>Brachiaria</i> sp.) e rabo-de-burro (<i>Schyzachirium microstachium</i>). Presença de indivíduos arbóreos do plantio anterior (araucária – <i>Araucaria angustifolia</i> , canafístula – <i>Peltophorum dubium</i> , angico – <i>Parapiptadenia rigida</i>) com cerca de 3 m de altura, bem como arbustos de vassoura-branca (<i>Baccharis dracunculifolia</i>) com cerca de 1,5 m de altura.
Manejo indicado	Adubação e correção do solo (ver item 4.1). Semeadura de leguminosas herbáceas (ver item 4.2). Plantio de mudas em linha com espaçamento 4 x 2 m (ver item 4.3.1 e Esquema na Figura 2A).
Pioneiras	1.563 mudas, distribuídas em 10 espécies.
Secundárias Iniciais	1.562 mudas, distribuídas em 20 espécies.

Sementes de leguminosas	60 kg/ha – preparar um <i>mix</i> de pelo menos 3 espécies. Ver preparo das sementes no item 4.2. Total para a área = 151 kg.

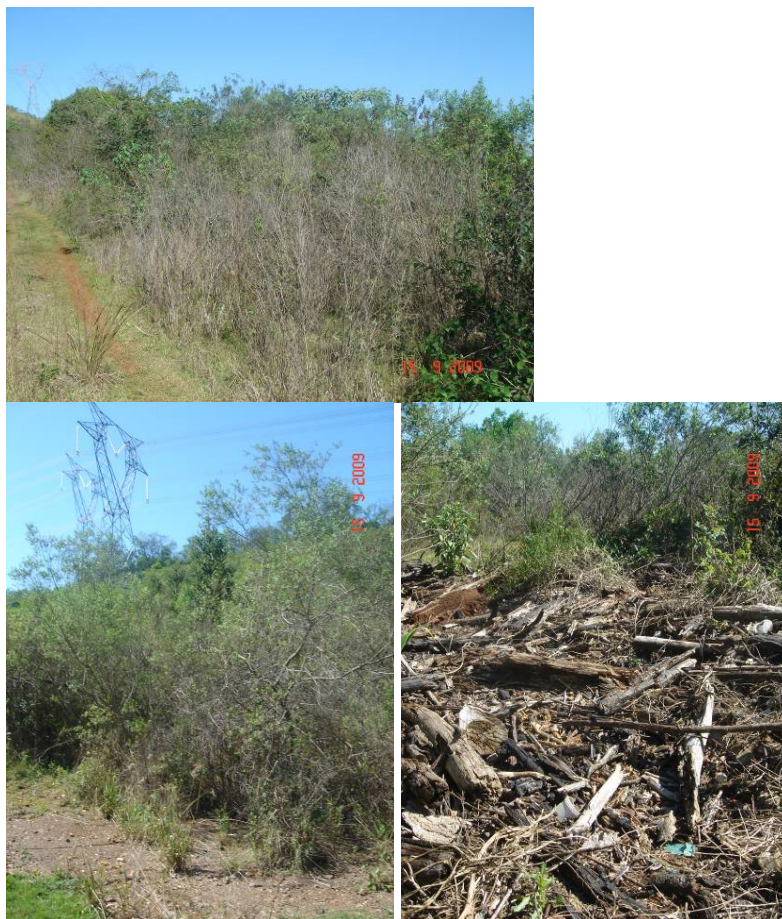
Figura 11: Imagens da Área de Restauração 3.

vegetação arbustiva e arbórea. Troncos que não puderem ser triturados devem ser removidos e depositados em local a ser indicado pela Tractebel. Retirar e dar o destino adequado ao lixo em meio aos galhos e troncos. Adubação e correção do solo (ver item 4.1). Plantio de leguminosas herbáceas (ver item 4.2). Plantio de mudas em linha com espaçamento 4 x 2 m (ver item 4.3.1 e esquema na Figura 2A).
Pioneiras	450 mudas, distribuídas em 10 espécies.
Secundárias Iniciais	450 mudas, distribuídas em 10 espécies.
Sementes de leguminosas	60 kg/ha – preparar um <i>mix</i> de pelo menos 3 espécies. Ver preparo das sementes no item 4.2. Total para a área = 43 kg.

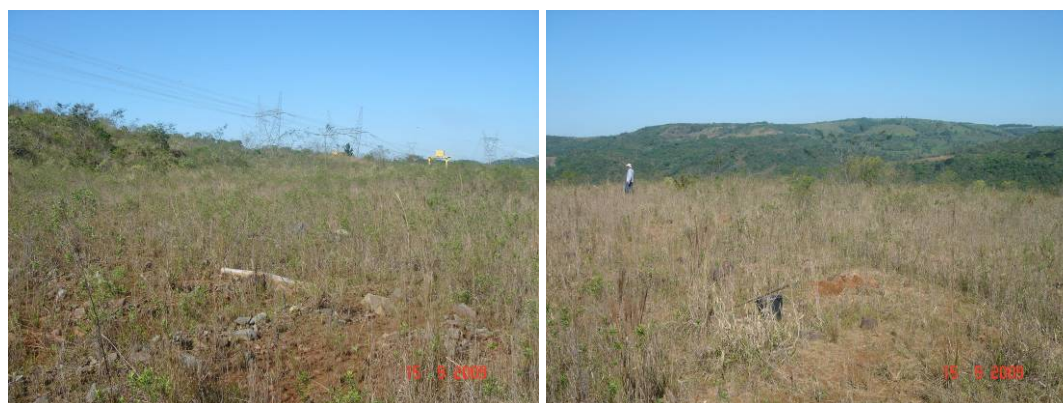
Figura 13: Imagens da área de restauração 5.

Superfície	8,21 hectares
Histórico de uso	Base para estruturas de britagem e estoque de brita.
Situação atual	Estrato inferior com vegetação rala, não contínua. Presença de rabo-de-burro (<i>Schyzachyrium microstachyum</i>). Estrato arbustivo composto por vassoura-branca (<i>Baccharis dracunculifolia</i>) com cerca de 1,5 m de altura. Presença de indivíduos de aroeira (<i>Schinus terebinthifolia</i>), angico (<i>Parapiptadenia rigida</i>), e araçás (<i>Psidium cattleianum</i>). Solo bastante pedregoso e relevo relativamente plano.
Manejo indicado	Adubação e correção do solo (ver item 4.1). Plantio de leguminosas herbáceas (ver item 4.2). Plantio de mudas em 35 núcleos (ver item 4.3.2 e Figura 3). Implantação de seis (6) leiras de galharia (item 4.4). Implantação de seis (6) núcleos de deposição de matéria orgânica morta (ver item 4.5). Para a distribuição dos núcleos e das leiras, indicamos utilizar o mapa do Apêndice 5 . A distribuição dos núcleos de mudas e das leiras deve ser por toda a área, mantendo uma distância entre núcleos de cerca de 40 m. Anotar um ponto de referência, tomado com GPS (Datum Sad69).

Pioneiras	630 mudas, distribuídas em 10 espécies.
Secundárias Iniciais	630 mudas, distribuídas em 20 espécies.
Sementes de leguminosas	100 kg/ha – preparar um <i>mix</i> de pelo menos 3 espécies. Ver preparo das sementes no item 4.2. Total para a área = 821 kg.

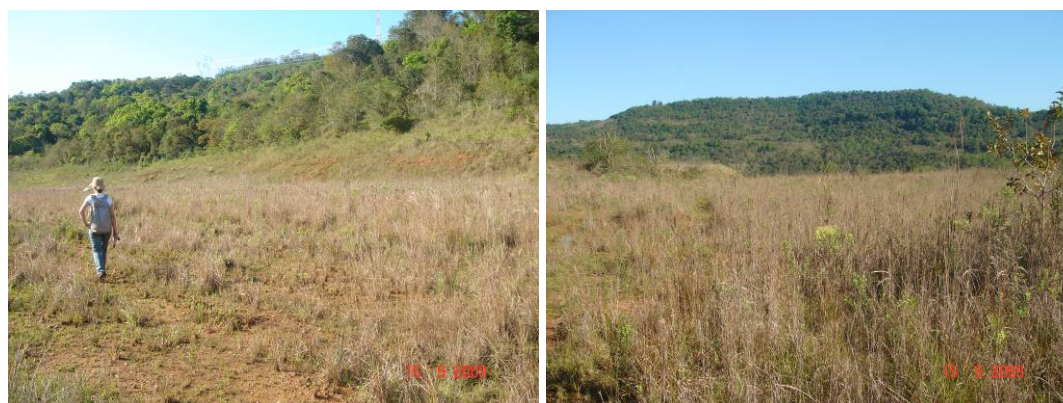
Figura 14: Imagens da área de restauração 6.

Superfície	4,73 hectares
Histórico de uso	Pátio de máquinas (oficina e almoxarifado). Solo muito compactado com espessa camada de pedras e britas.
Situação atual	Estrato herbáceo descontínuo. Vassouras (<i>Baccharis dracunculifolia</i>) com cerca de 1,5 m de altura. Parte da área é úmida, com poucos indivíduos lenhosos.
Manejo indicado	Adubação e correção do solo (ver item 4.1). Plantio de leguminosas herbáceas (ver item 4.2). Plantio de mudas em 17 núcleos (ver item 4.3.2 e esquema na Figura 3). Implantação de cinco (5) leiras de galharia (item 4.4). Implantação de cinco (5) núcleos de deposição de matéria orgânica morta (ver item 4.5). Para a distribuição dos núcleos e das leiras, indicamos utilizar o mapa do Apêndice 6 . A distribuição dos núcleos de mudas e das leiras deve ser por toda a área, mantendo uma distância entre núcleos de cerca de 40 m. Sugerimos que no momento da distribuição seja anotado um ponto de referência, tomado com GPS (Datum Sad69).

Pioneiras	306 mudas, distribuídas em 10 espécies.
Secundárias Iniciais	306 mudas, distribuídas em 20 espécies.
Sementes de leguminosas	100 kg/ha – preparar um <i>mix</i> de pelo menos 3 espécies. Ver preparo das sementes no item 4.2. Total para a área = 473 kg.

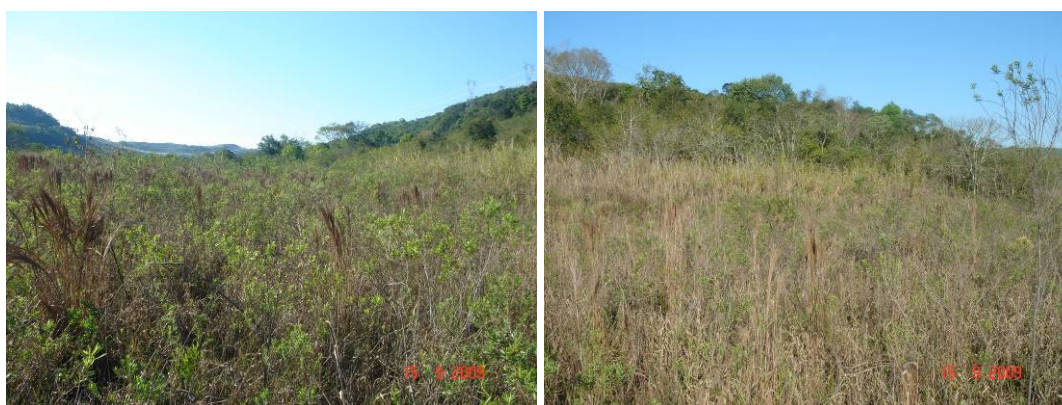
Figura 15: Imagens da área de restauração 7.

Superfície	3,04 hectares
Histórico de uso	Alojamento, refeitórios, ambulatório, estacionamento de ônibus.
Situação atual	Estrato herbáceo descontínuo. Presença do capim cana-do-reino (<i>Arundo donax</i>) bastante alto em algumas regiões. Presença de vassouras (<i>Baccharis dracunculifolia</i>) com cerca de 2 m de altura. Presença de alguns indivíduos arbóreos da exótica uva-do-japão (<i>Hovenia dulcis</i>). Área relativamente plana, com cobertura densa de espécies lenhosas iniciais.
Manejo indicado	Adubação e correção do solo (ver item 4.1). Plantio de leguminosas herbáceas (ver item 4.2). Plantio de mudas em linha com espaçamento 4 x 4 m (ver item 4.3.1 e esquema na Figura 2B). Controle de árvores exóticas, principalmente de uva-do-japão (ver item 4.7).
Pioneiras	950 mudas, distribuídas em 10 espécies.
Secundárias Iniciais	950 mudas, distribuídas em 20 espécies.
Sementes de leguminosas	80 kg/ha – preparar um <i>mix</i> de pelo menos 3 espécies. Ver preparo das sementes no item 4.2. Total para a área = 243 kg.

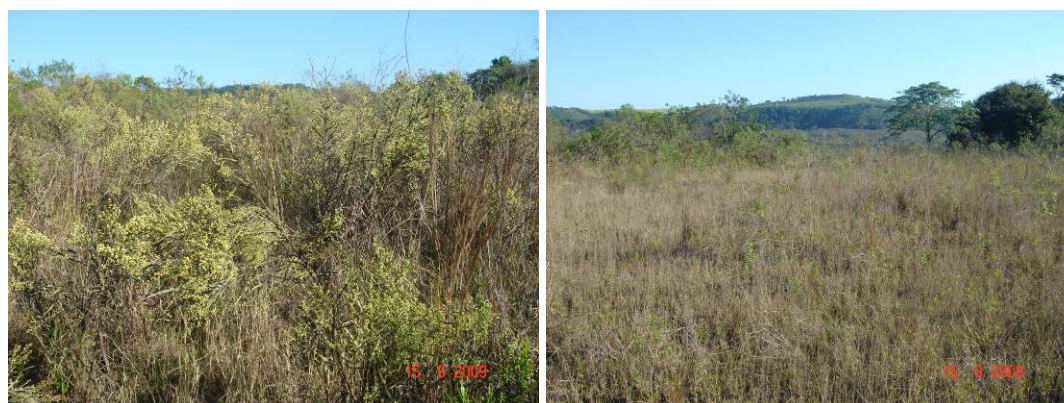
Figura 16: Imagens da área de restauração 8.

Superfície	0,71 hectares.
Histórico de uso	Depósito de estruturas metálicas, sucatas e concretos.
Situação atual	Estrato herbáceo descontínuo e variado, composto basicamente por capim-braquiária (<i>Brachiaria</i> sp.) e rabo-de-burro (<i>Schyzachyrium microstachyum</i>). Estrato arbustivo (<i>Baccharis</i> spp.) com cerca de 1 m de altura, com alguns indivíduos de angico (<i>Parapiptadenia rigida</i>).
Manejo indicado	Adubação e correção do solo (ver item 4.1). Plantio de leguminosas herbáceas (ver item 4.2). Plantio de mudas em linha com espaçamento 4 x 2 m (ver item 4.3.1 e Esquema da Figura 2A).
Pioneiras	444 mudas, distribuídas em 10 espécies.
Secundárias Iniciais	443 mudas, distribuídas em 15 espécies.
Sementes de leguminosas	80 kg/ha – preparar um <i>mix</i> de pelo menos 3 espécies. Ver preparo das sementes no item 4.2. Total para a área = 56 kg.

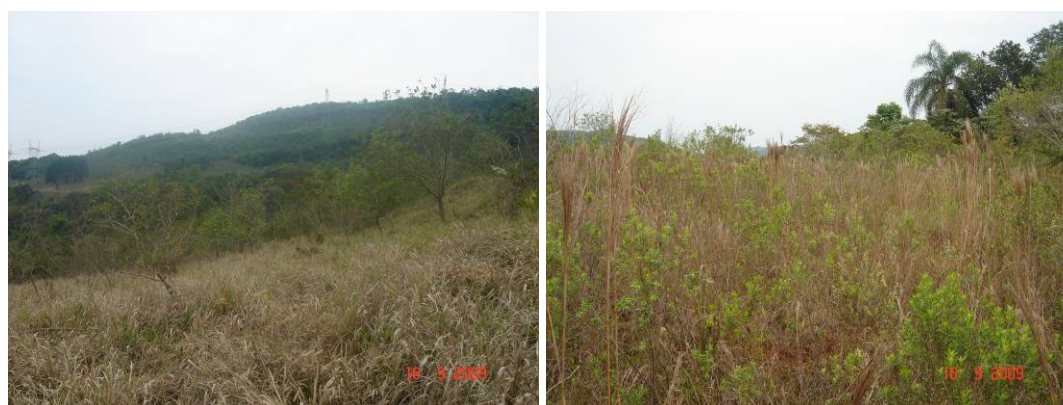
Figura 18: Imagens da área de restauração 10.

Superfície	0,55 hectares.
Histórico de uso	Alojamento (lavanderia, ambulatório, estacionamento, área de lazer).
Condição atual	Estrato herbáceo contínuo de capim-braquiária (<i>Brachiaria</i> sp.). Estrato arbustivo (<i>Baccharis dracunculifolia</i>) variando de 1 a 2 m de altura. Presença da espécie arbórea exótica <i>Pinus</i> sp.
Manejo indicado	Adubação e correção do solo (ver item 4.1). Plantio de leguminosas herbáceas (ver item 4.2). Plantio de mudas em linha com espaçamento 4 x 2 m (ver item 4.3.1 e Esquema da Figura 2A). Controle de árvores exóticas (ver item 4.7), principalmente <i>Pinus</i> sp.
Pioneiras	344 mudas, distribuídas em 10 espécies.
Secundárias Iniciais	343 mudas, distribuídas em 15 espécies.
Sementes de leguminosas	80 kg/ha – preparar um <i>mix</i> de pelo menos 3 espécies. Ver preparo das sementes no item 4.2. Total para a área = 44 kg.

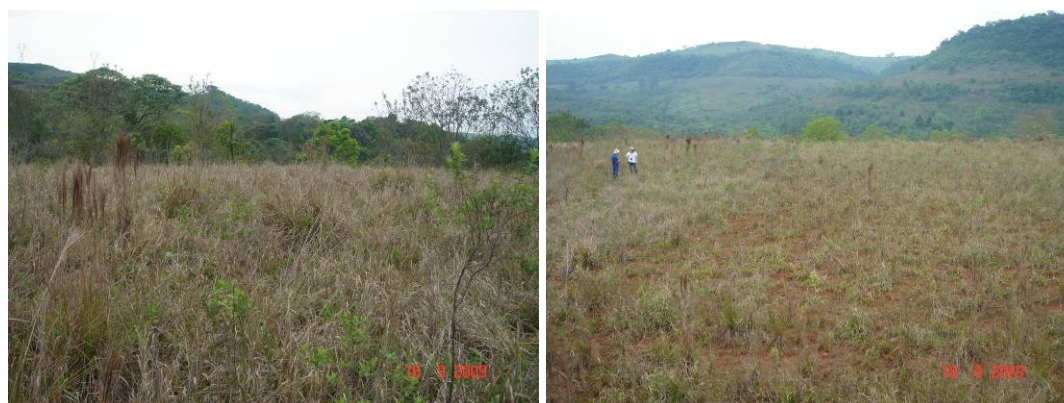
Figura 19: Imagens da área de restauração 11.

Superfície	0,68 hectares.
Histórico de uso	Alojamento (lavanderia, ambulatório, estacionamento, área de lazer).
Situação atual	Estrato herbáceo apresentando indivíduos esparsos de capim-braquiária (<i>Brachiaria</i> sp.) e rabo-de-burro (<i>Schyzachyrium microstachyum</i>). Início de adensamento de vassoura-branca (<i>Baccharis dracunculifolia</i>). Presença da espécies exóticas: pinheiro (<i>Pinus</i> sp.) e de samambaia-das-taperas (<i>Pteridium aquilinum</i>).
Manejo indicado	Adubação e correção do solo (ver item 4.1). Plantio de leguminosas herbáceas (ver item 4.2). Plantio de mudas em linha com espaçamento 4 x 2 m (ver item 4.3.1 e Esquema da Figura 2A). Controle de árvores exóticas (ver item 4.7), principalmente <i>Pinus</i> sp.
Pioneiras	425 mudas, distribuídas em 10 espécies.
Secundárias Iniciais	425 mudas, distribuídas em 15 espécies.
Sementes de leguminosas	80 kg/ha – preparar um <i>mix</i> de pelo menos 3 espécies. Ver preparo das sementes no item 4.2. Total para a área = 54 kg.

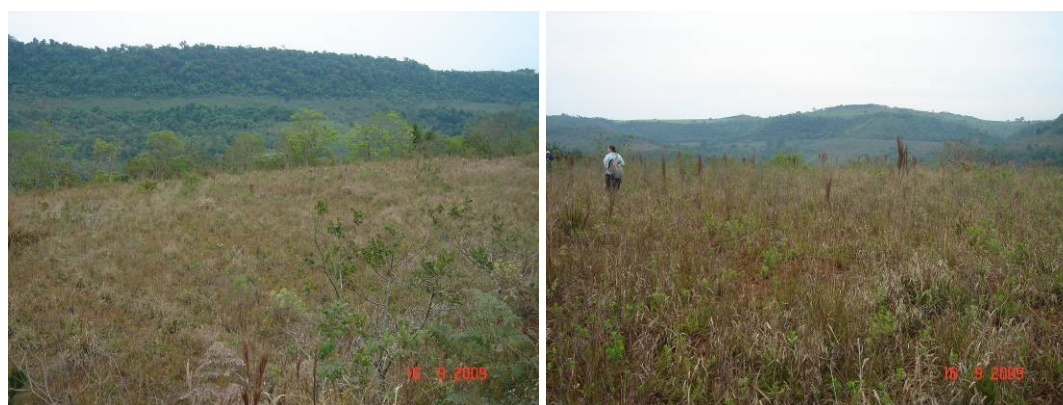
Figura 20: Imagens da área de restauração 12.

Superfície	0,46 hectares.
Histórico de uso	Alojamento (lavanderia, ambulatório, estacionamento, área de lazer).
Situação atual	Estrato herbáceo apresentando indivíduos esparsos de capim-braquiária (<i>Brachiaria</i> sp.) e rabo-de-burro (<i>Schyzachyrium microstachyum</i>).
Manejo indicado	Adubação e correção do solo (ver item 4.1). Plantio de leguminosas herbáceas (ver item 4.2). Plantio de mudas em linha com espaçamento 4 x 2 m (ver item 4.3.1 e Esquema da Figura 2A).
Pioneiras	288 mudas, distribuídas em 10 espécies.
Secundárias Iniciais	287 mudas, distribuídas em 15 espécies.
Sementes de leguminosas	80 kg/ha – preparar um <i>mix</i> de pelo menos 3 espécies. Ver preparo das sementes no item 4.2. Total para a área = 36 kg.

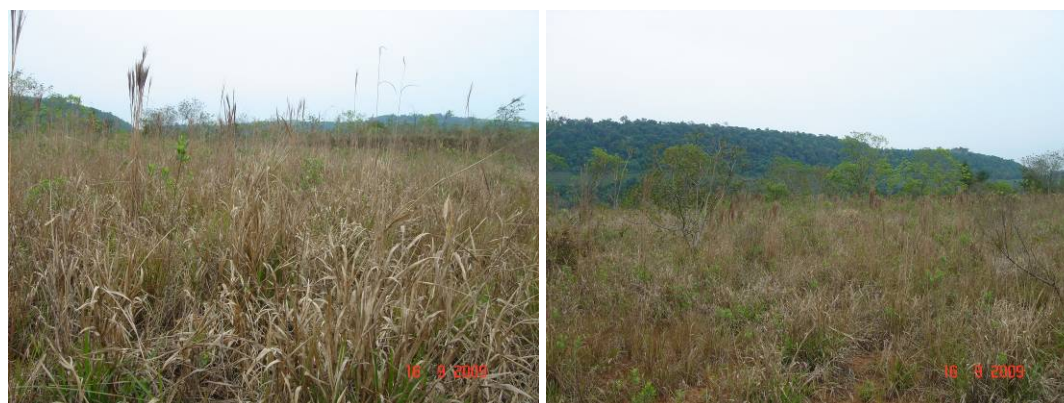
Figura 21: Imagens da área de restauração 13.

Superfície	0,66 hectares.
Histórico de uso	Alojamento (lavanderia, ambulatório, estacionamento, área de lazer).
Situação atual	Locais com maior ou menor adensamento de capim-braquiária (<i>Brachiaria</i> sp.), e presença de alguns indivíduos de rabo-de-burro (<i>Schyzachyrium microstachyum</i>) e de grama-estaladeira (<i>Saccharum angustifolium</i>). O entorno da área apresenta vegetação arbórea densa, com presença de goiabeiras (<i>Psidium guajava</i>). Em alguns locais, percebe-se um adensamento de vassouras-brancas (<i>Baccharis dracunculifolia</i>).
Manejo indicado	Adubação e correção do solo (ver item 4.1). Plantio de leguminosas herbáceas (ver item 4.2). Plantio de mudas em linha com espaçamento 4 x 2 m (ver item 4.3.1 e Esquema da Figura 2A).
Pioneiras	413 mudas, distribuídas em 10 espécies.
Secundárias Iniciais	412 mudas, distribuídas em 15 espécies.
Sementes de leguminosas	80 kg/ha – preparar um <i>mix</i> de pelo menos 3 espécies. Ver preparo das sementes no item 4.2. Total para a área = 52 kg.

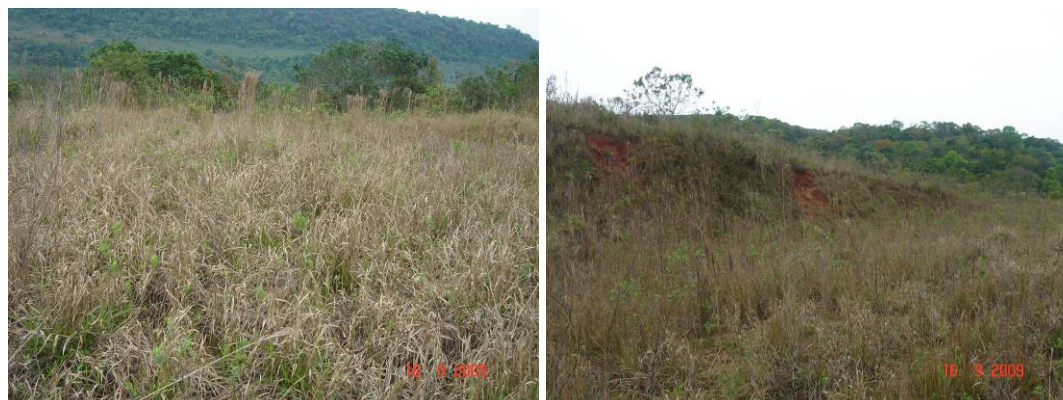
Figura 22: Imagens da área de restauração 14.

Superfície	2,43 hectares
Histórico de uso	Carpintaria
Situação atual	Estrato inferior com elevada dominância de grama-bermuda (<i>Cynodon dactylum</i>). Presença de alguns indivíduos de angico (<i>Parapiptadenia rigida</i>) e vassouras-brancas (<i>Baccharis dracunculifolia</i>) com cerca de 2 m de altura.
Manejo indicado	Adubação e correção do solo (ver item 4.1). Plantio de leguminosas herbáceas (ver item 4.2). Plantio de mudas em 10 núcleos (ver item 4.3.2 e Esquema da Figura 3). Implantação de quatro (4) leiras de galharia (ver item 4.4). Implantação de quatro (4) núcleos de deposição de matéria orgânica morta (ver item 4.5). Para a distribuição dos núcleos e das leiras, indicamos o mapa da área no Apêndice 8 . A distribuição dos núcleos de mudas e das leiras deve ser por toda a área, mantendo uma distância entre núcleos de cerca de 40 m. Deve ser anotado um ponto de referência, tomado com GPS (Datum Sad69).

Pioneiras	180 mudas, distribuídas em 10 espécies.
Secundárias Iniciais	180 mudas, distribuídas em 20 espécies.
Sementes de leguminosas	100 kg/ha – preparar um <i>mix</i> de pelo menos 3 espécies. Ver preparo das sementes no item 4.2. Total para a área = 243 kg.

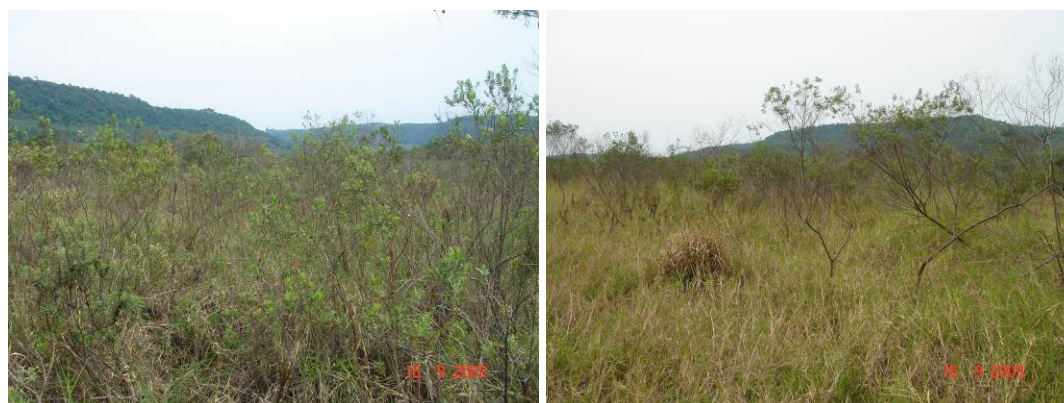
Figura 23: Imagens da área de restauração 15.

Superfície	1,24 hectares.
Histórico de uso	Central de britagem (estoque de brita).
Condição atual	Estrato herbáceo com muitas espécies de gramíneas, entre elas rabo-de-burro (<i>Schyzachyrium microstachyum</i>), grama-bermuda (<i>Cynodon dactylum</i>), pangola (<i>Digitaria eriantha</i> subsp. <i>pentzii</i>), grama-estaladeira (<i>Saccharum angustifolium</i>), e a carquejinha (<i>Baccharia articulata</i>). Estrato arbóreo-arbustivo composto por vassoura-branca (<i>Baccharia dracunculifolia</i>) e alguns indivíduos de angico (<i>Parapiptadenia rigida</i>), aroeira-vermelha (<i>Schinus terebinthifolius</i>) e goiabeira (<i>Psidium guajava</i>).
Manejo indicado	Adubação e correção do solo (ver item 4.1). Plantio de leguminosas herbáceas (ver item 4.2). Plantio de mudas em linha com espaçamento 4 x 2 m (ver item 4.3.1 e Esquema da Figura 2A).
Pioneiras	775 mudas, distribuídas em 10 espécies.
Secundárias Iniciais	775 mudas, distribuídas em 20 espécies.

Sementes de leguminosas	80 kg/ha – preparar um <i>mix</i> de pelo menos 3 espécies. Ver preparo das sementes no item 4.2. Total para a área = 99 kg.

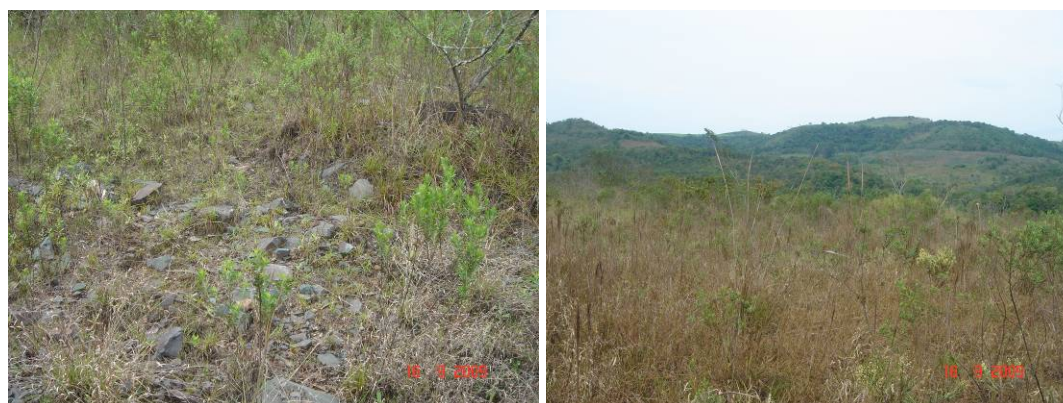
Figura 24: Imagens da área de restauração 16.

Superfície	1,95 hectares.
Histórico de uso	Estacionamento de betoneiras.
Condição atual	Estrato descontínuo de gramíneas baixas. Adensamento de vassouras (<i>Baccharis dracunculifolia</i>) em alguns locais. Estrato arbóreo composto por alguns indivíduos de angico (<i>Parapiptadenia rigida</i>) e da espécie exótica <i>Pinus</i> sp.
Manejo indicado	Adubação e correção do solo (ver item 4.1). Plantio de leguminosas herbáceas (ver item 4.2). Plantio de mudas em sete núcleos (ver item 4.3.2 e Esquema da Figura 3). Implantação de três (3) leiras de galharia (ver item 4.4). Implantação de três (3) núcleos de deposição de matéria orgânica morta (ver item 4.5). Para a distribuição dos núcleos e das leiras, indicamos o mapa da área no Apêndice 9 . A distribuição dos núcleos de mudas e leiras deve ser por toda a área, mantendo uma distância entre núcleos de cerca de 40 m. Deve ser anotado um ponto de referência, tomado com GPS (Datum Sad69). Controle de árvores exóticas (ver item 4.4), como <i>Pinus</i> sp..

Pioneiras	126 mudas, distribuídas em 10 espécies.
Secundárias Iniciais	126 mudas, distribuídas em 20 espécies.
Sementes de leguminosas	100 kg/ha – preparar um <i>mix</i> de pelo menos 3 espécies. Ver preparo das sementes no item 4.2. Total para a área = 195 kg.

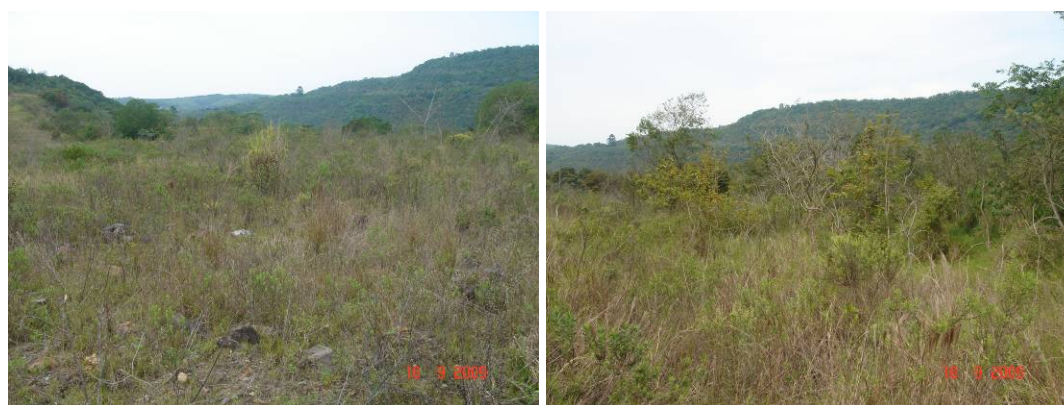
Figura 25: Imagens da área de restauração 17.

Superfície	1,20 hectares.
Histórico de uso	Pátio de estocagem de peças da eletromecânica. Solo coberto com brita e muito compactado.
Condição atual	Estrato herbáceo denso e contínuo dominado por grama-bermuda (<i>Cynodon dactylum</i>) com cerca de 1m de altura. Estrato arbóreo-arbustivo composto por vassouras (<i>Baccharis dracunculifolia</i>), aroeiras (<i>Schinus terebinthifolia</i>), grandiúvas (<i>Trema micrantha</i>) e ingás (<i>Inga marginata</i>). Algumas vassouras ao de grande porte.
Manejo indicado	Adubação e correção do solo (ver item 4.1). Plantio de leguminosas herbáceas (ver item 4.2). Plantio de mudas em linha com espaçamento 4 x 2 m (ver item 4.3.1 e Esquema da Figura 2A).
Pioneiras	750 mudas, distribuídas em 10 espécies.
Secundárias Iniciais	750 mudas, distribuídas em 20 espécies.
Sementes de leguminosas	80 kg/ha – preparar um <i>mix</i> de pelo menos 3 espécies. Ver preparo das sementes no item 4.2. Total para a área = 96 kg.

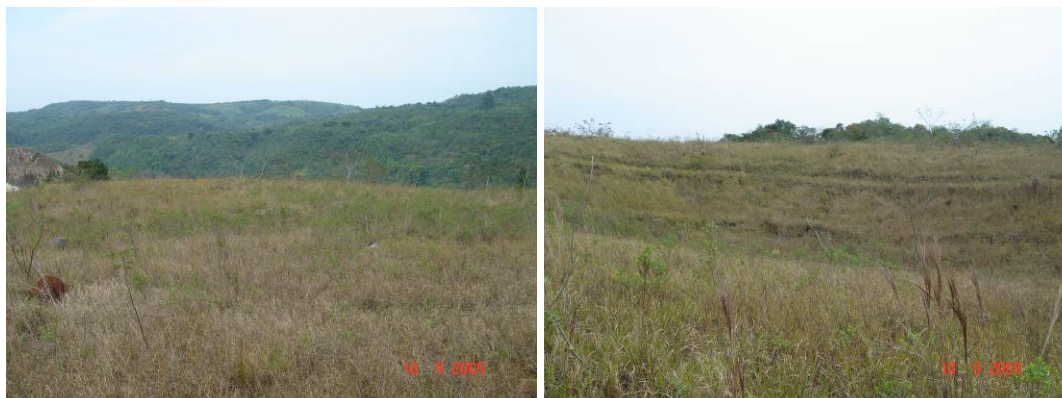
Figura 26: Imagens da área de restauração 19.

Superfície	2,87 hectares
Histórico de uso	Bota-fora (área de estoque 4 + estoque de matacões).
Condição atual	Estrato de herbáceas descontínuo, predominantemente formado por rabo-de-burro (<i>Schyzachyrium microstachyum</i> e <i>Andropogon bicornis</i>), ambas gramíneas nativas em touceiras. Adensamento de vassouras (<i>Baccharis dracunculifolia</i>) no centro da área. Estrato arbóreo composto por alguns indivíduos de angico (<i>Parapiptadenia rigida</i>) e alguns indivíduos jovens de <i>Pinus</i> sp.
Manejo indicado	Aduação e correção do solo (ver item 4.1). Plantio de leguminosas herbáceas (ver item 4.2). Plantio de mudas em 11 núcleos (ver item 4.3.2 e Esquema da Figura 3). Implantação de quatro (4) leiras de galharia (ver item 4.4). Implantação de quatro (4) núcleos de deposição de matéria orgânica morta (ver item 4.5). Para a distribuição dos núcleos e das leiras, indicamos o mapa da área no Apêndice 10 . A distribuição dos núcleos de mudas e das leiras deve ser por toda a área, mantendo uma distância entre núcleos de cerca de 40 m. Anotar um ponto com o GPS. Controle de árvores exóticas (ver item 4.4), como <i>Pinus</i> sp..

Pioneiras	198 mudas, distribuídas em 10 espécies.
Secundárias Iniciais	198 mudas, distribuídas em 20 espécies.
Sementes de leguminosas	100 kg/ha – preparar um <i>mix</i> de pelo menos 3 espécies. Ver preparo das sementes no item 4.2. Total para a área = 287 kg.

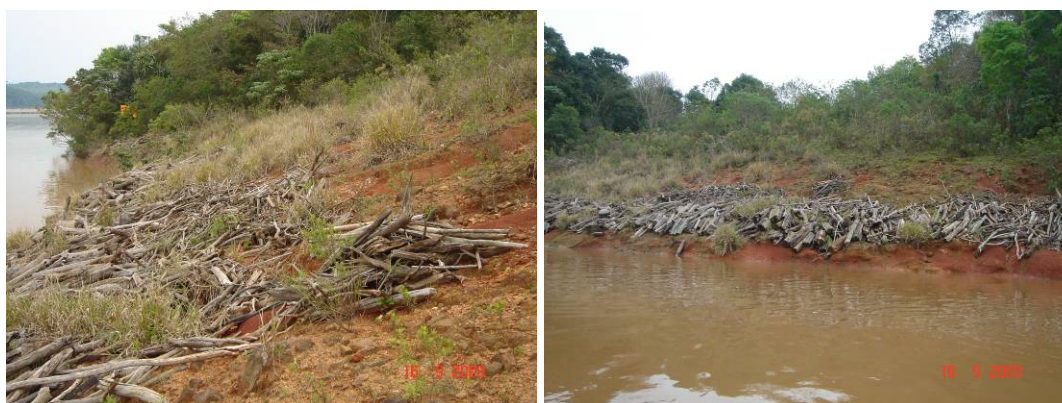
Figura 27: Imagens da área de restauração 19.

Superfície	0,18 hectares
Histórico de uso	Na porção próxima ao lago foram colocados troncos e galhos a fim de evitar erosão.
Condição atual	Indivíduos isolados de capim-braquiária (<i>Brachiaria</i> sp.) e predomínio de vassouras (<i>Baccharis dracunculifolia</i>) em alguns locais. Margem erodida.
Manejo indicado	Adubação e correção do solo (ver item 4.1). Contensão da erosão de margens (ver item 4.8), utilizando plantio em linha com espaçamento 2 x 1 m, sendo um total de 4 linhas paralelas à margem, conforme o Esquema da Figura 8 . Plantio de leguminosas herbáceas (ver item 4.2). Plantio de mudas em linha com espaçamento 4 x 2 m (ver item 4.3.1 e Esquema da Figura 2A), no restante da área que não foi contemplada com o plantio da 4 linhas paralelas à margem.
Pioneiras	80 mudas das espécies indicadas para plantio próximo de margens (Sarandis, Topetes-de-cardeal, Ingá, Branquilha – ver item 4.8). 30 mudas, distribuídas em 7 espécies – no esquema 4 x 2 m.

Secundárias Iniciais	30 mudas, distribuídas em 10 espécies – no esquema 4 x 2 m.
Sementes de leguminosas	40 kg/ha – preparar um <i>mix</i> de pelo menos 3 espécies. Ver preparo das sementes no item 4.2. Total para a área = 7 kg.

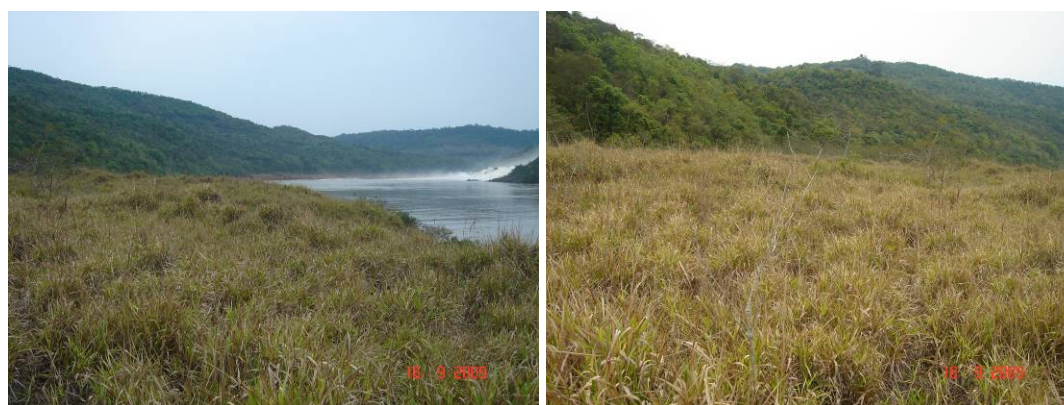
Figura 28: Imagens da área de restauração 20.

Pioneiras	1.000 mudas das espécies indicadas para margens (Sarandis, Topetes-de-cardeal, Ingá, Branquilha – ver item 4.8). 1.350 mudas, distribuídas em 10 espécies – 4 x 2 m.
Secundárias Iniciais	1.350 mudas, distribuídas em 20 espécies – 4 x 2 m.
Sementes de leguminosas	100 kg/ha – preparar um <i>mix</i> de pelo menos 3 espécies. Ver preparo das sementes no item 4.2 . Nas porções declivosas as sementes deverão ser enterradas (cova rasa). Total para a área = 280 kg.

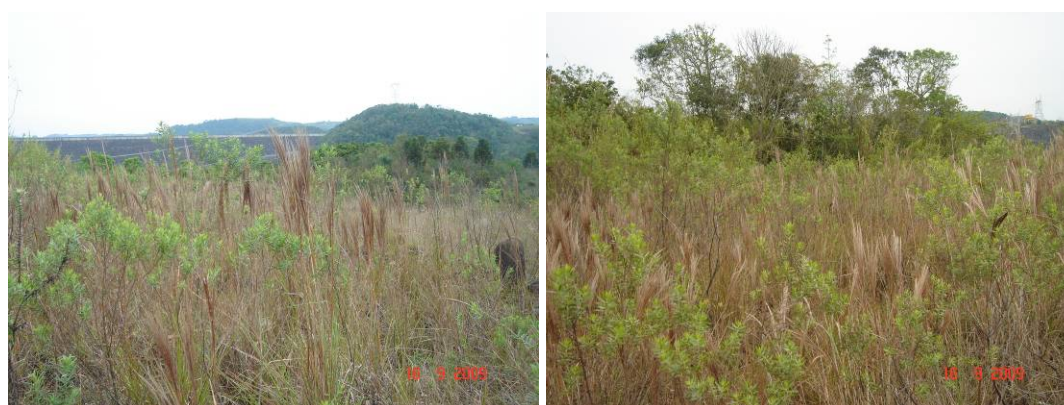
Figura 29: Imagens da área de restauração 21.

Superfície	4,27 hectares
Histórico de uso	Canteiro margem esquerda (mirante).
Condição atual	Estrato herbáceo com capim-braquiária (<i>Brachiaria</i> sp.) e rabo-de-burro (<i>Schyzachyrium microstachyum</i>), e arbustivo com predomínio de vassouras (<i>Baccharis dracunculifolia</i>).
Manejo indicado	Adubação e correção do solo (ver item 4.1). Plantio de leguminosas herbáceas (ver item 4.2). Plantio de mudas em 13 núcleos (ver item 4.3.2 e Esquema da Figura 3). Implantação de cinco (5) leiras de galharia (ver item 4.4). Para a distribuição dos núcleos e das leiras, indicamos o mapa da área no Apêndice 13 . A distribuição dos núcleos de mudas e leiras deve ser por toda a área, mantendo uma distância entre núcleos de cerca de 40 m. Anotar os pontos com GPS (Datum SAD69).
Pioneiras	234 mudas, distribuídas em 10 espécies.
Secundárias Iniciais	234 mudas, distribuídas em 20 espécies.
Sementes de leguminosas	80 kg/ha – preparar um <i>mix</i> de pelo menos 3 espécies. Ver preparo das sementes no item 4.2. Total para a área = 341 kg.
