# Consórcio Machadinho

## UHE MACHADINHO

## RELATÓRIO MENSAL - 118

MONITORAMENTO DAS ÁGUAS SUPERFICIAIS

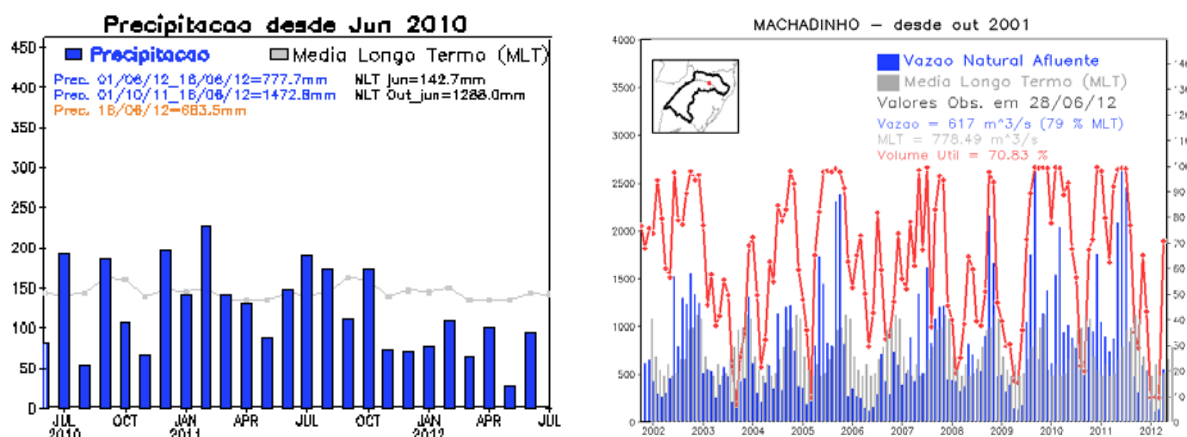
Segundo o CPTEC (Centro de Previsão do Tempo e Estudos Climáticos) no mês de junho de 2012, assim como vem ocorrendo desde o mês de novembro de 2011, a precipitação ocorrida na bacia do rio Uruguai foi inferior à média de longo termo (MLT). A vazão natural afluyente registrada no mês de junho também foi inferior à vazão média de longo termo (MLT), conforme é possível observar na **Figura 2.1-I**.

Figura 2.1-I: Dados de precipitação e vazão – Fonte: CPTEC

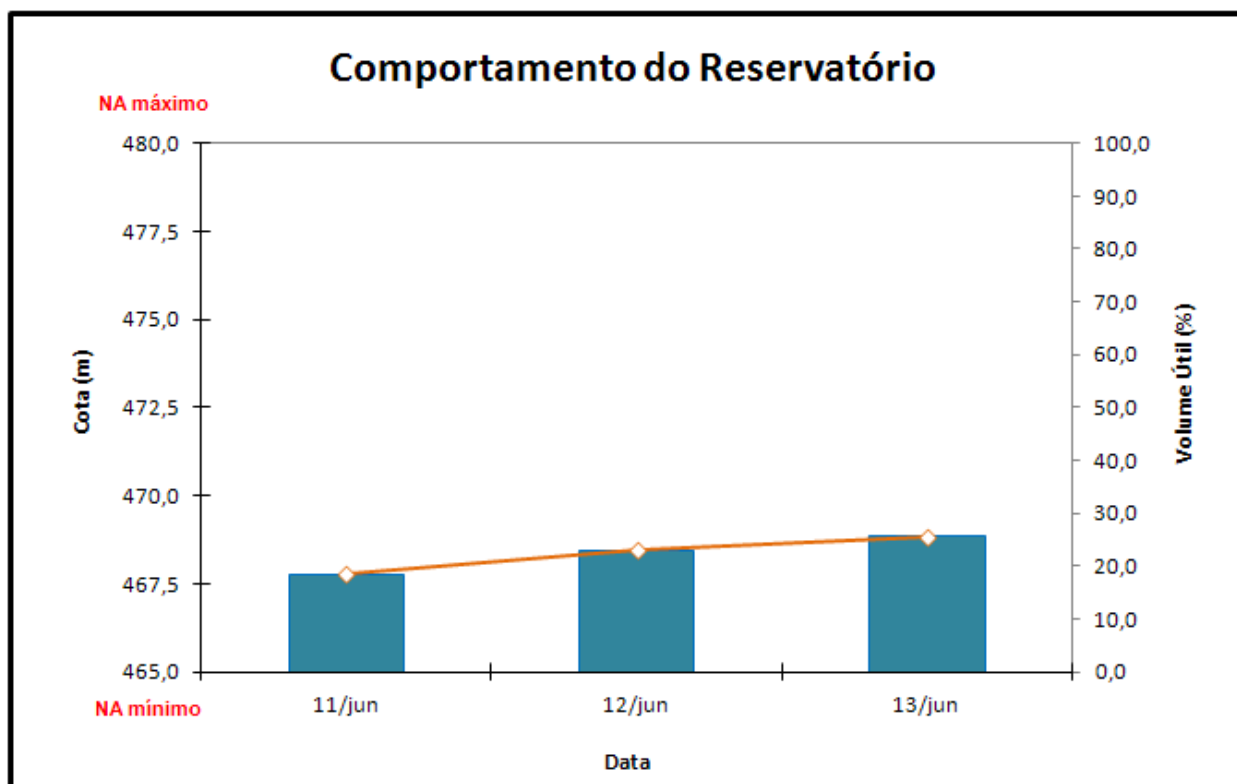
Durante a campanha verificamos que a cota do reservatório da UHMA estava em torno de 468,3m e com volume útil de 22,3%. O gráfico da **Figura 2-III** ilustra o comportamento do reservatório durante o período em que foi realizada esta campanha.

Figura 2-III: Comportamento do nível das águas do reservatório da UHMA durante a realização da 118ª Campanha de monitoramento.

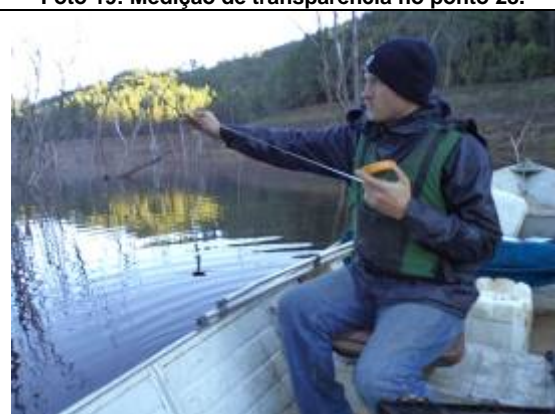
Foto 21: Medição de transparência no ponto 05.

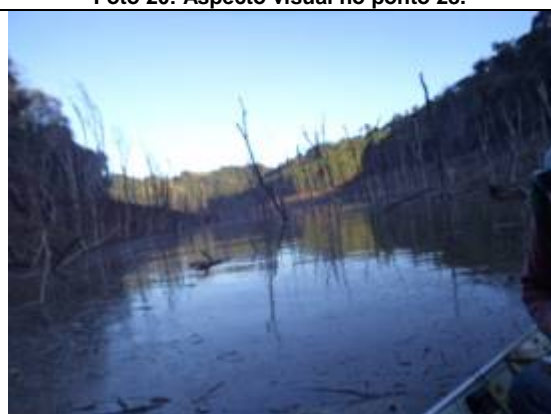
No entanto, constatou-se a presença de algas nas proximidades do rio Santa Cruz (Hackmamm). Junto ao ponto 05 a água apresentava coloração alterada (escura) e forte odor de resina de madeira. Nesse ponto verificou-se ainda um peixe morto.

Foto 22: Aspecto visual no ponto 05.

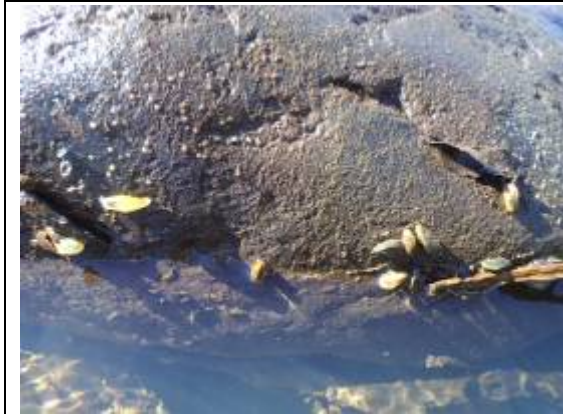
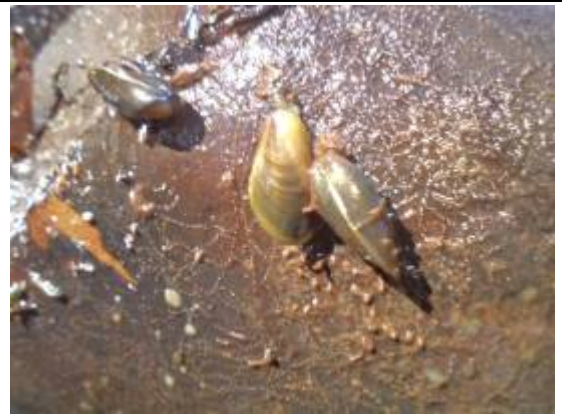
No rio Pelotas, no trecho entre a foz do rio Bernardo José e a Barragem da UHE Barra Grande observou-se a presença de Moluscos Bivalves aderidos a rochas do leito do rio. Amostras foram coletadas e encaminhadas para identificação.

Foto 25: Moluscos Bivalves encontrados no rio Pelotas.

Foto 26: Moluscos Bivalves encontrados no rio Pelotas..
