**SERVIÇOS DE RECUPERAÇÃO DE ÁREAS DEGRADADAS NO ENTORNO DAS  
USINAS DO COMPLEXO HIDRELÉTRICO DE PAULO AFONSO-BA**

***SUMÁRIO EXECUTIVO 2009***

**Recife, Agosto de 2009**

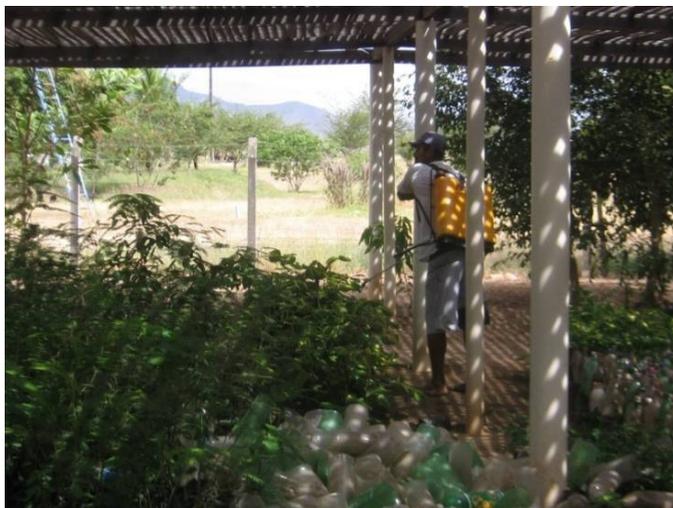
Um dos aspectos mais negativos observado no manejo de mudas neste viveiro municipal foi aplicação de produtos químicos tóxicos (agrotóxico) ao homem e nocivo ao meio ambiente (Figura 2) e a condução das mudas em ambiente sombreado (Figura 3).

**Figura 02** – Aplicação de agrotóxicos nas mudas do viveiro de Paulo Afonso-BA.

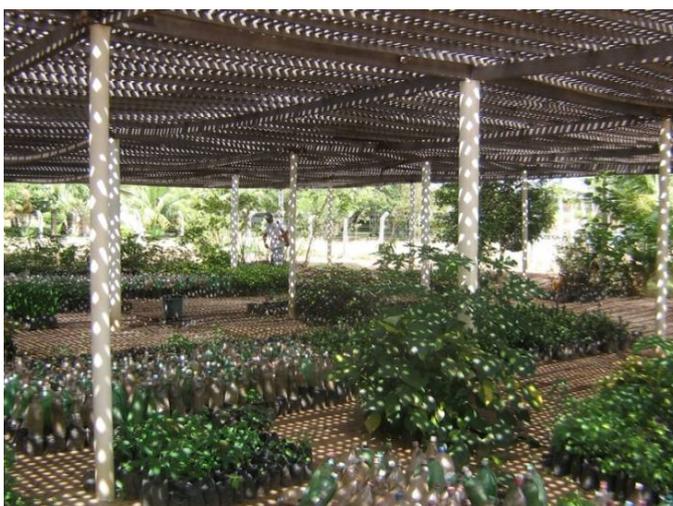
**Figura 03** – Local de produção de plantas do viveiro de Paulo Afonso-BA, apresentando ambiente extremamente sombreado.

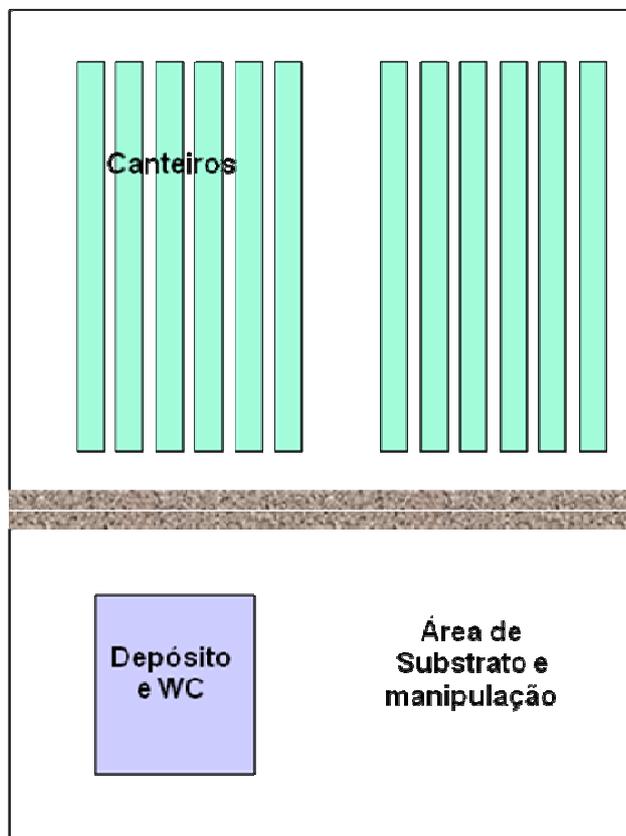
Desta forma, optou-se pela a instalação de um viveiro florestal específico para a produção de mudas para atender as demandas deste projeto, conforme croquis apresentado abaixo (Figura 4).

**Figura 04** – Croqui esquemático do viveiro instalado em Paulo Afonso-BA, para produzir as mudas que foram utilizadas neste projeto.

O viveiro foi instalado com capacidade de produção de 25.000 mudas de diversas espécies florestais nativas da região, utilizando-se o saco plástico como recipiente.

O método de produção de mudas adotado foi o da semeadura direta em recipiente e as mudas foram sempre conduzidas a pleno sol, proporcionando uma rustificação mais eficiente das mudas, qualificando-as melhor para a expedição. Este procedimento favoreceu a baixíssima mortalidade observada após o plantio no campo.
