MAPA 09 - SOLO DA ÁREA DEGRADADA E ÁREA DE RESERVA LEGAL - PROJETO BARREIRAS

LEVANTAMENTO DA SITUAÇÃO ATUAL SOLO E ÁREAS DEGRADADAS DA RESERVA LEGAL E MAPEAMENTO DE VEGETAÇÃO

PROGRAMA DE RECUPERAÇÃO DAS ÁREAS DEGRADADAS E MONITORAMENTO DA FLORA DAS ÁREAS DA RESERVA LEGAL DOS PROJETOS DE IRRIGAÇÃO DE ITAPARICA NOS MUNICÍPIOS DE SANTA MARIA DA BOA VISTA, OROCÓ, PETROLÂNDIA E BELÉM DE SÃO FRANCISCO, NO ESTADO DE PERNAMBUCO

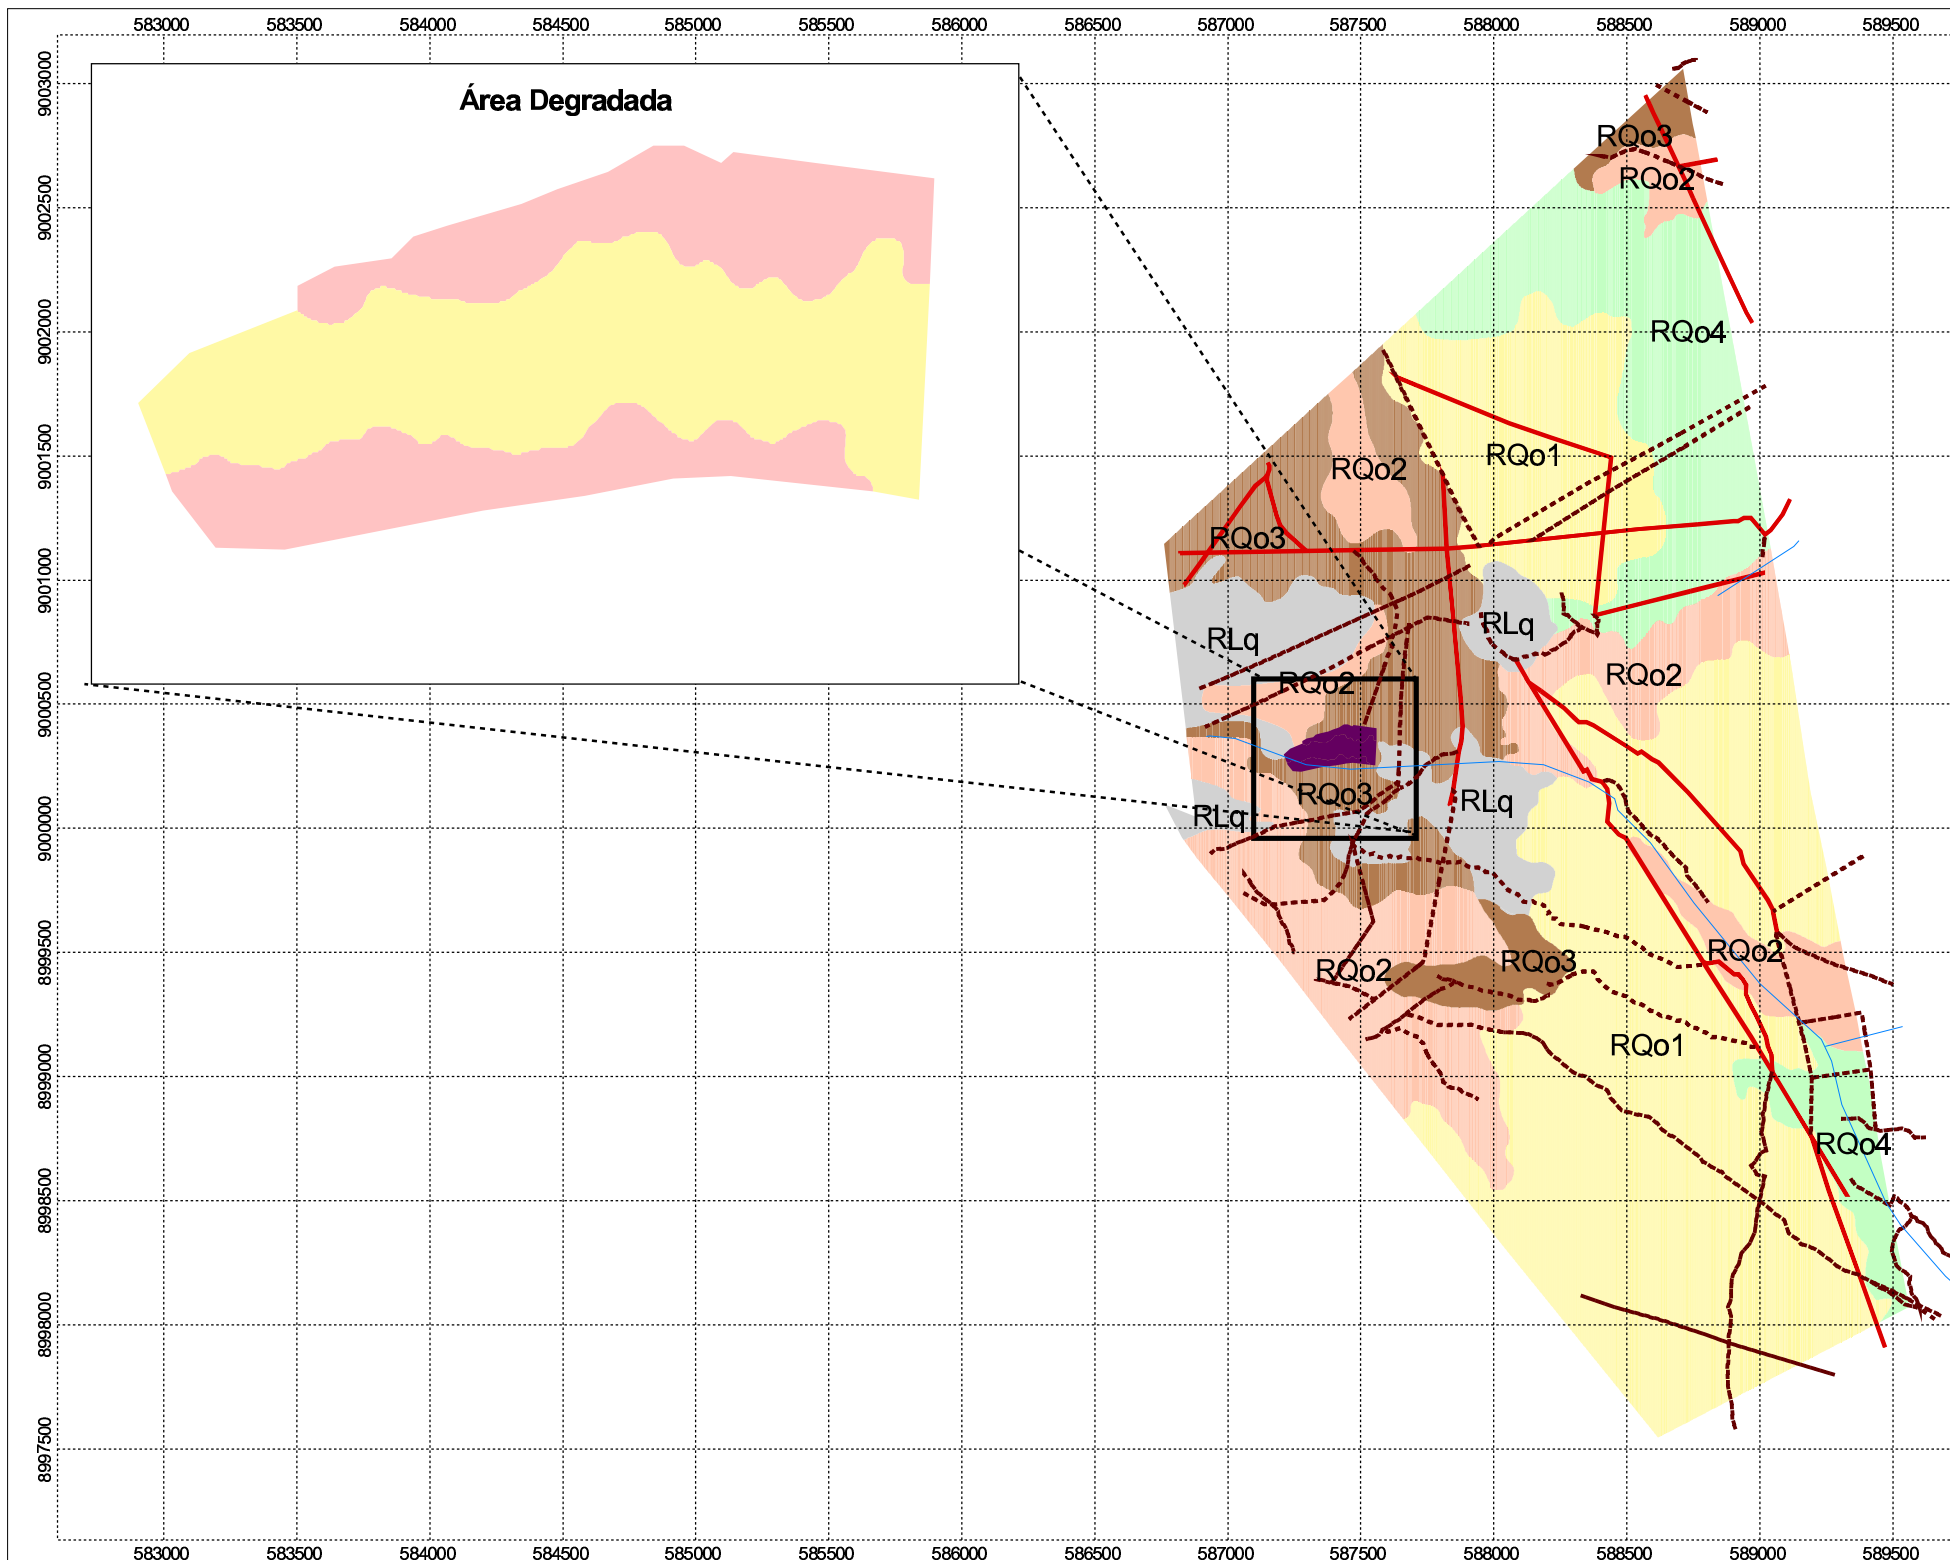
SOLOS	SOLO DOMINANTE
RLq	NEOSSOLO LÍTICO Psamítico eutrófico A moderado textura arenosa muito cascalhenta/arenosa cascalhenta fase pedregosa caatinga hiperxerófila relevo ondulado + NEOSSOLO QUARTZARÊNICO Órtico léptico epleutrófico A fraco textura arenosa/arenosa fase caatinga hiperxerófica relevo plano + AFLORAMENTO DE ROCHA relevo ondulado e suave ondulado.
RQo1	NEOSSOLO QUARTZARÊNICO Órtico típico distrófico A fraco textura arenosa/arenosa muito cascalhenta fase endopedregosa caatinga hiperxerófila relevo plano.
RQo2	NEOSSOLO QUARTZARÊNICO Órtico típico distrófico A fraco textura arenosa/arenosa fase caatinga hiperxerófila relevo plano + NEOSSOLO LÍTICO Psamítico distrófico endoálico A moderado textura arenosa/arenosa fase caatinga hiperxerófila relevo plano + AFLORAMENTO DE ROCHA relevo suave ondulado.
RQo3	NEOSSOLO QUARTZARÊNICO Órtico típico endoeutrófico A fraco textura arenosa/arenosa muito cascalhenta fase endopedregosa caatinga hiperxerófila degradada relevo plano + NEOSSOLO QUARTZARÊNICO Órtico típico epleutrófico A fraco textura arenosa/arenosa fase caatinga hiperxerófila degradada relevo plano.

RQo4	NEOSSOLO QUARTZARÊNICO Órtico típico distrófico A fraco textura arenosa/arenosa cascalhenta fase caatinga hiperxerófica relevo suave ondulado + NEOSSOLO LÍTICO Distrófico típico A moderado textura arenosa cascalhenta/média muito cascalhenta fase pedregosa caatinga + AFLORAMENTO DE ROCHA relevo suave ondulado.

SOLOS	Área Degradada	SOLO DOMINANTE
RQo1	NEOSSOLO QUARTZARÊNICO Órtico típico endoeutrófico A fraco textura arenosa/arenosa muito cascalhenta fase endopedregosa caatinga hiperxerófila degradada relevo plano.	
RQo2	NEOSSOLO QUARTZARÊNICO Órtico típico epleutrófico A fraco textura arenosa/arenosa fase caatinga hiperxerófila degradada relevo plano.
