MINISTÉRIO DO MEIO AMBIENTE
INSTITUTO BRASILEIRO DO MEIO AMBIENTE E DOS RECURSOS NATURAIS RENOVÁVEIS
Unidade Setorial da Diretoria de Licenciamento Ambiental

TERMO DE ABERTURA DE VOLUME

Aos 06 dias do mês de fevereiro de 2014, procedemos a abertura deste volume nº XIII do processo de nº 02001.002641/97-39, que se inicia com a página nº 2179. Para constar subscrevo e assino.

Tema: UHE Queimado

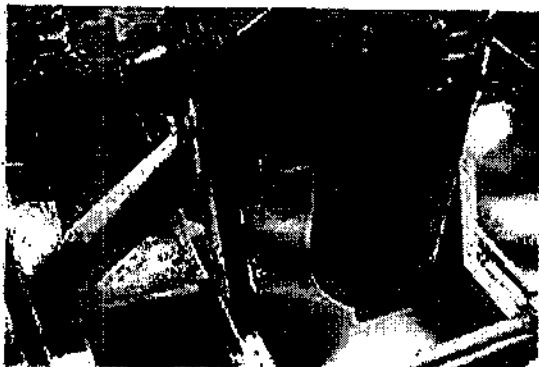
- Constatação (C.4):** Existência de vazamentos de óleo:
(i) nos poços das turbinas das três unidades (foto 24);
(ii) nos filtros do mancal combinado da unidade 2 (foto 25).

Foto 25 – Vazamento de óleo nos filtros do mancal combinado da unidade 2.

Em relação ao Termo de Notificação nº 463/2009-SFG, o agente atendeu às constatações C.1 (certificado do Corpo de Bombeiros), C.4 (vazamento de óleo nos poços das turbinas e nos filtros do mancal da unidade 2) e C.5 (degrau nas grades metálicas no piso da casa de força), que restavam pendentes. Permanece a pendência relacionada à constatação C.10 (infiltração de água do reservatório no túnel de desvio). Essa infiltração, segundo informação do agente, será eliminada com a execução de um túnel para drenar o reservatório formado (Foto 4), que possibilitará o acesso à válvula que provoca o vazamento. Para essa operação estão ultimando a contratação de uma empresa especializada para a execução dos serviços.
