# Anexos Fotográficos Volume 2

Estudo de Impacto Ambiental

**AHE São Luiz do Tapajós**

Ilustrações Fotográficas dos Principais Aspectos Verificados Durante os Levantamentos de Campo Sobre as Cavidades Entre a Vila Rayol e a Vila Braga

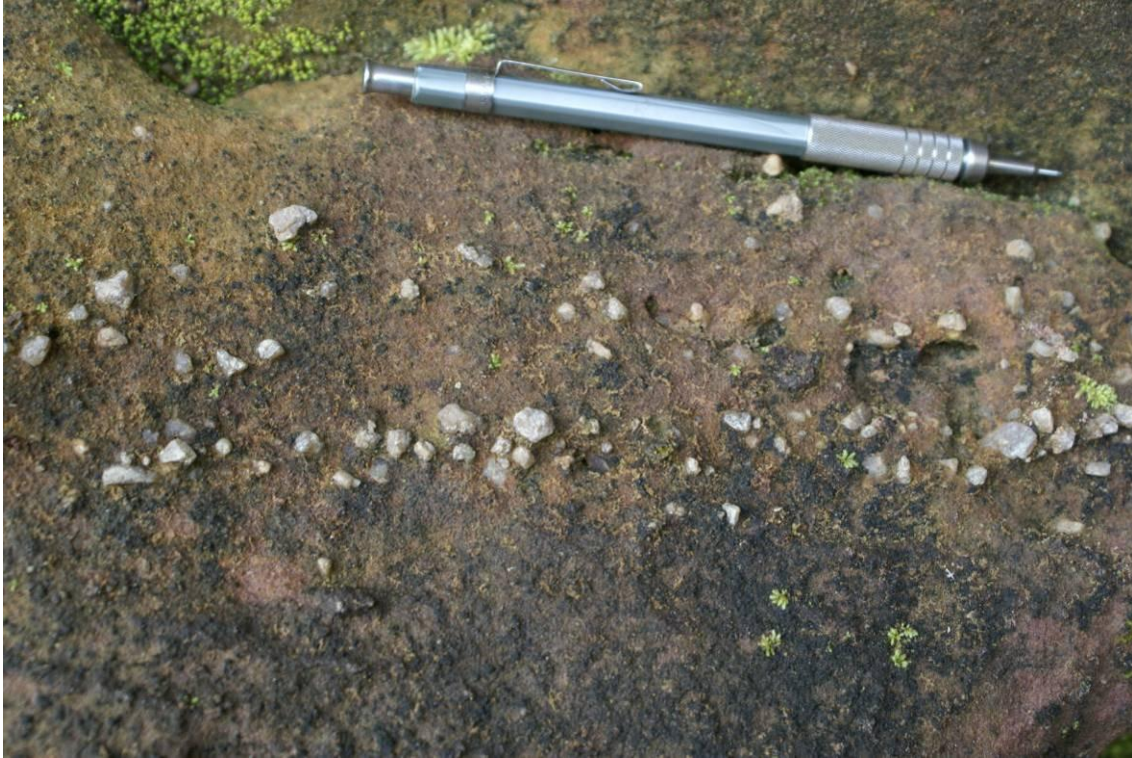
**Foto 01** - Abrigo 14 (Abrigo da Santa). Nível de material grosseiro a conglomerático, próximo à base do paredão arenítico da Formação Maecuru.

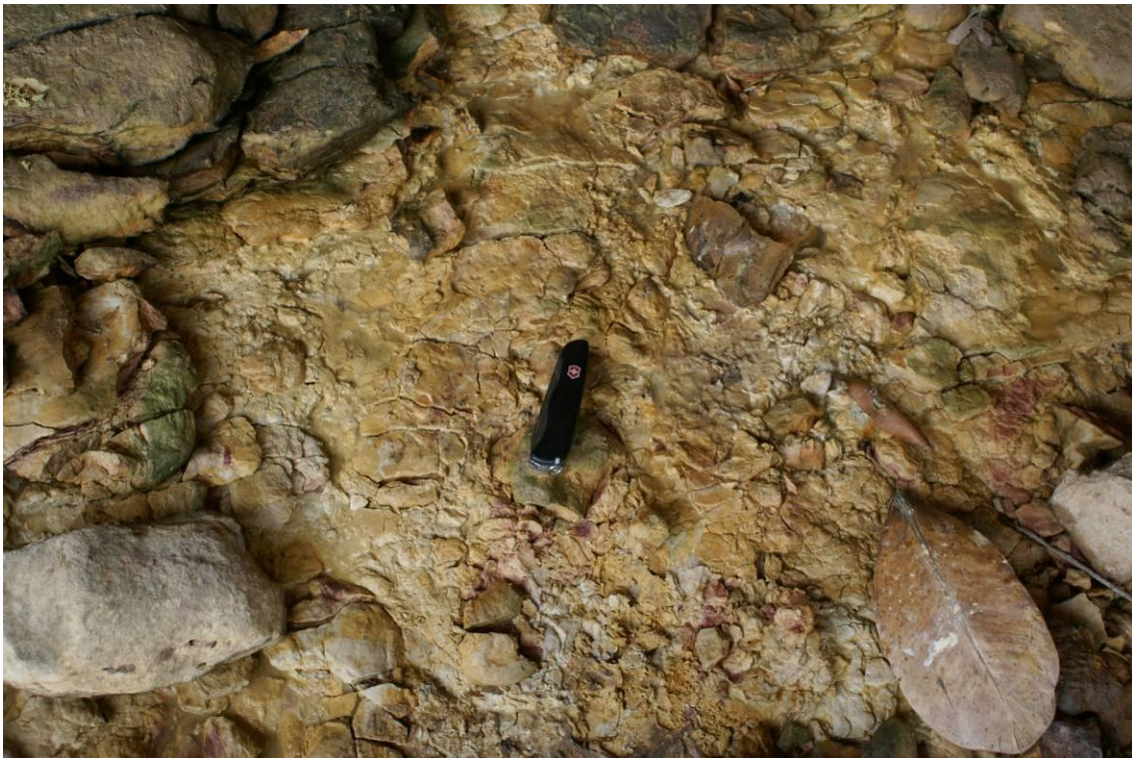
**Foto 02** - Abrigo 14 (Abrigo da Santa). Nível inferior de argila plástica amarelada que atua como material impermeabilizante na base da cavidade.

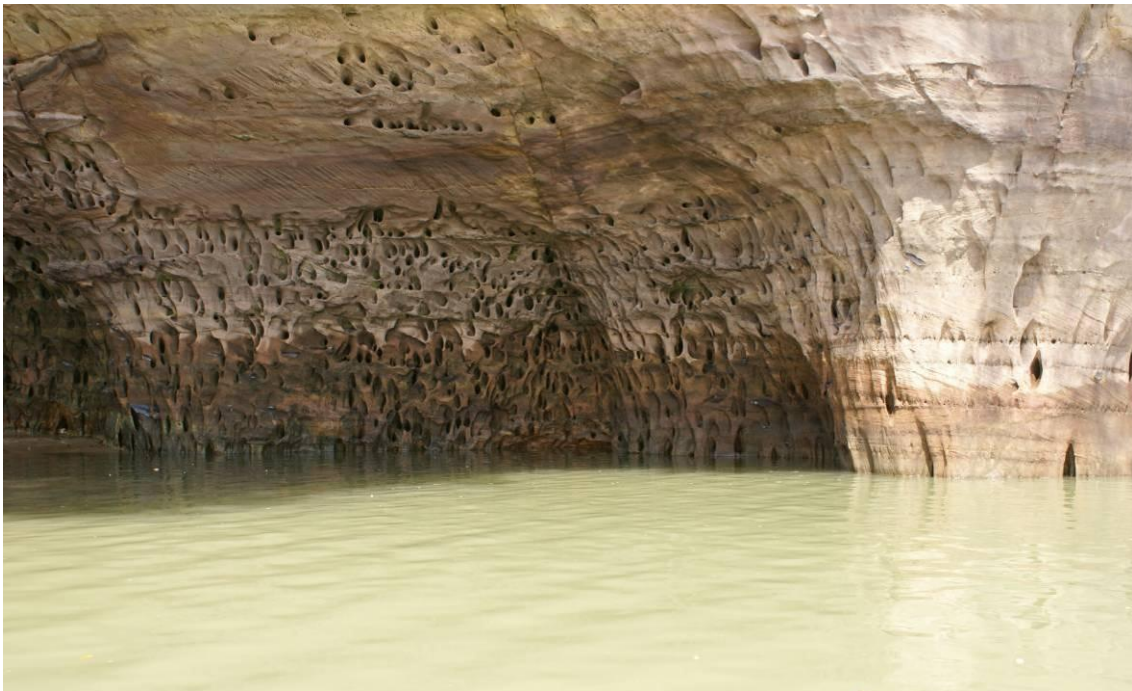
**Foto 04** - Aspecto geral do paredão de arenito no Abrigo 14 (Abrigo da Santa). Notar alta concentração de alvéolos, possivelmente desenvolvidos com a contribuição dos acarís. Notar que seu desenvolvimento encontra-se limitado pelos planos de acamamento, possivelmente devido a sua maior resistência pelo enriquecimento por material limonítico.

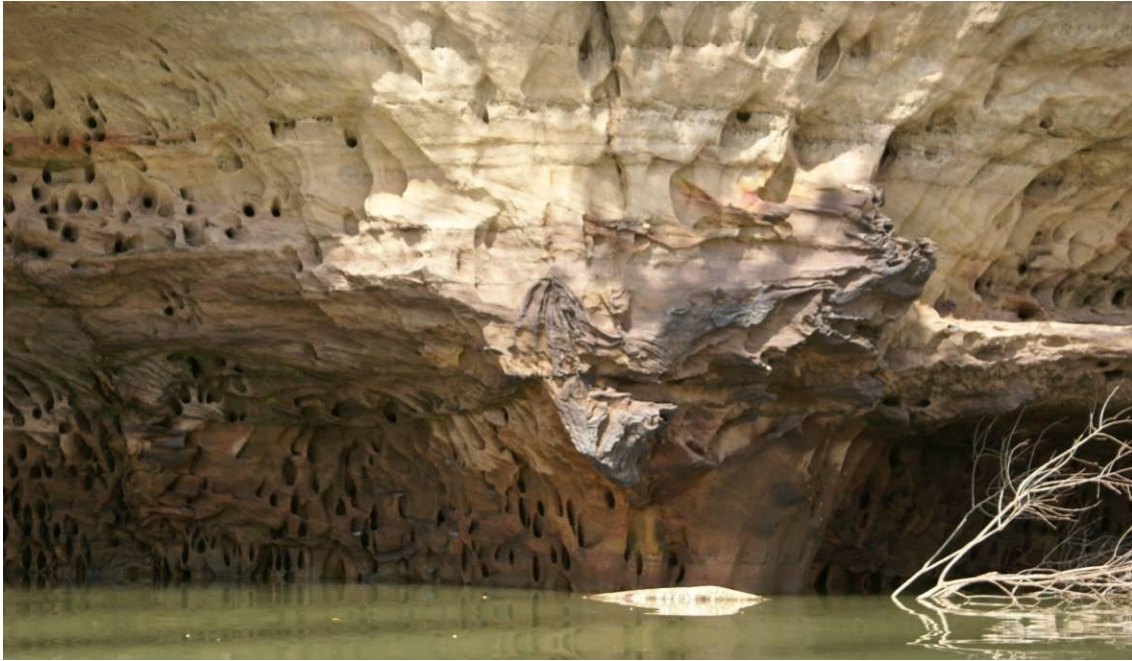
**Foto 05** – Aspecto geral do paredão de arenito no Abrigo 14 (Abrigo da Santa). Notar alta densidade de alvéolos longitudinais (verticais) concentrados em níveis de arenitos fino a muito fino e brando, que servem de abrigo para os acarís. Em primeiro plano, crosta de limonita acompanhando as estruturas de discontinuidades.

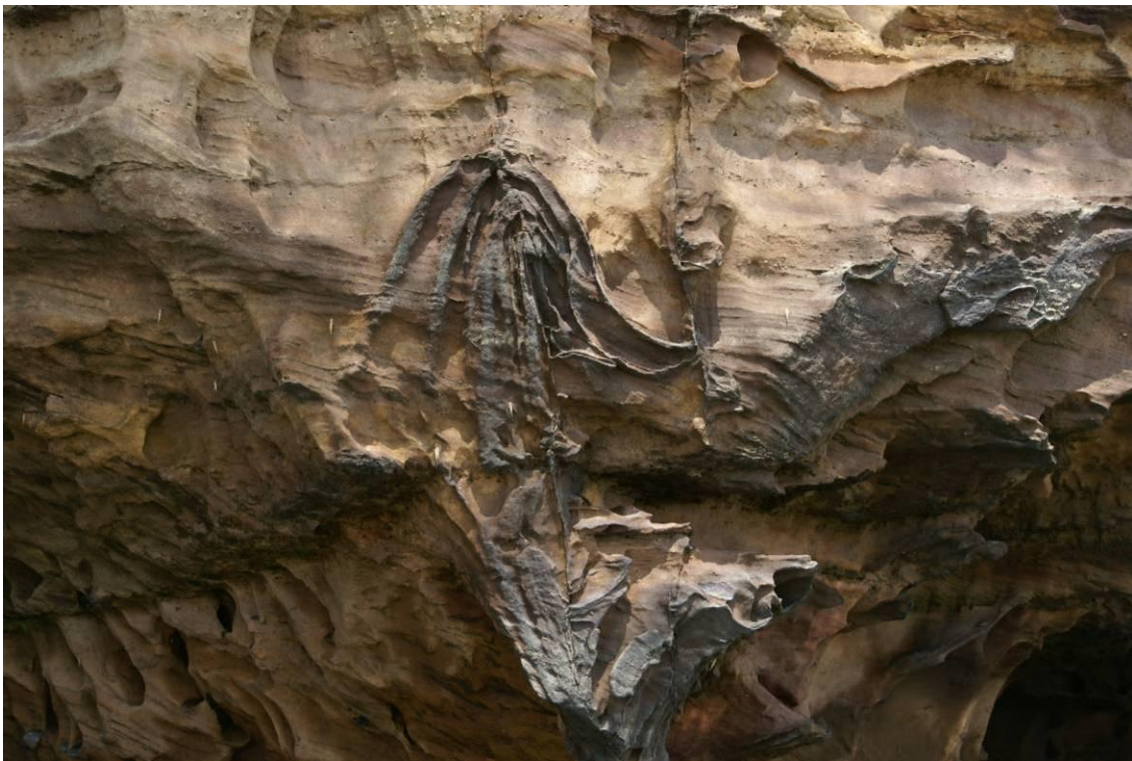
**Foto 06** - Aspecto geral do paredão de arenito no Abrigo 14 (Abrigo da Santa). Em primeiro plano, crosta de material limonítico que, por lembrar o aspecto de um manto, foi denominada pela população como Abrigo da Santa.

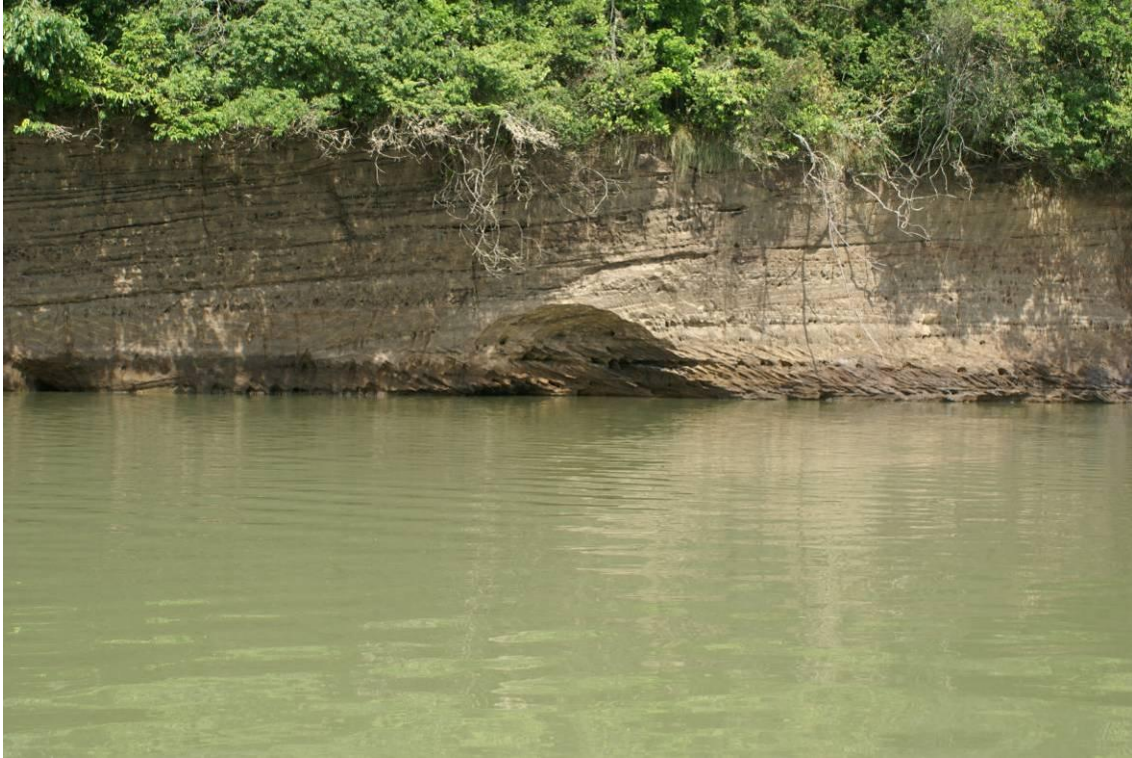
**Foto 07** – Aspecto homogêneo do paredão de arenito da Formação Maecuru com estratificação cruzadas longitudinais.

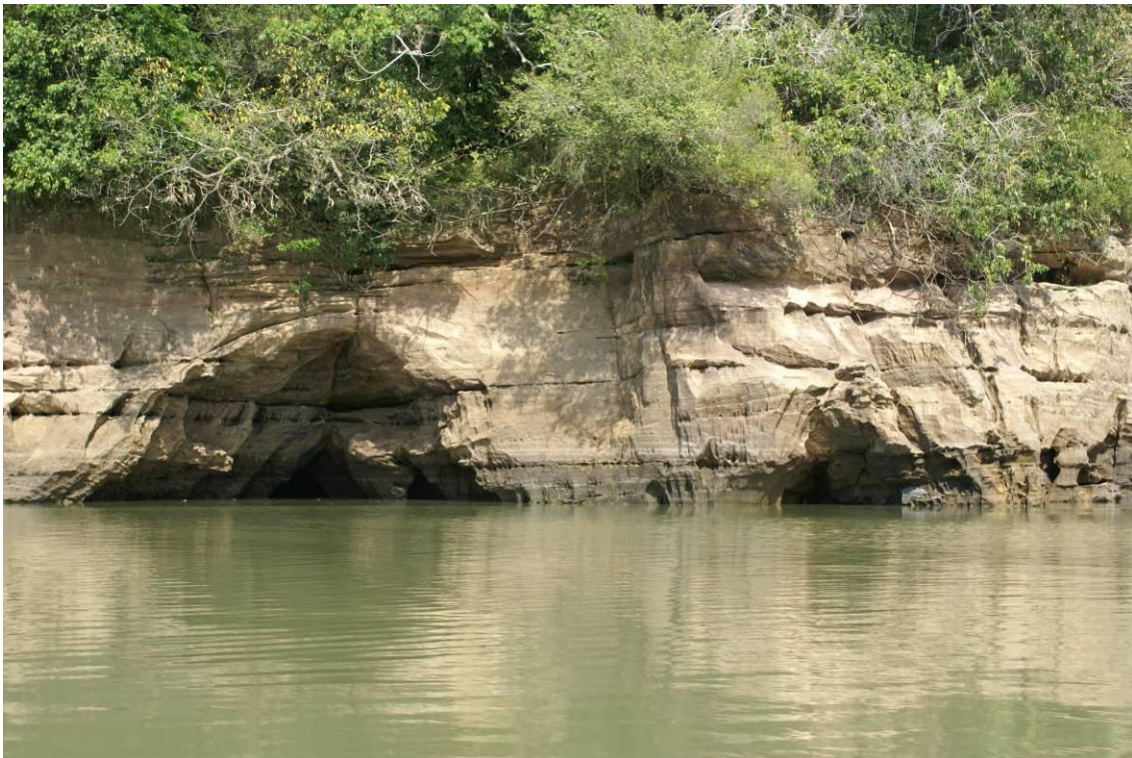
**Foto 08** – Aspecto geral da Caverna TAP 08 (Caverna Peixe Boi). Paredão de arenito com cavidade controlada pelos planos de acamamento / estratificação e fratura NW/SV.

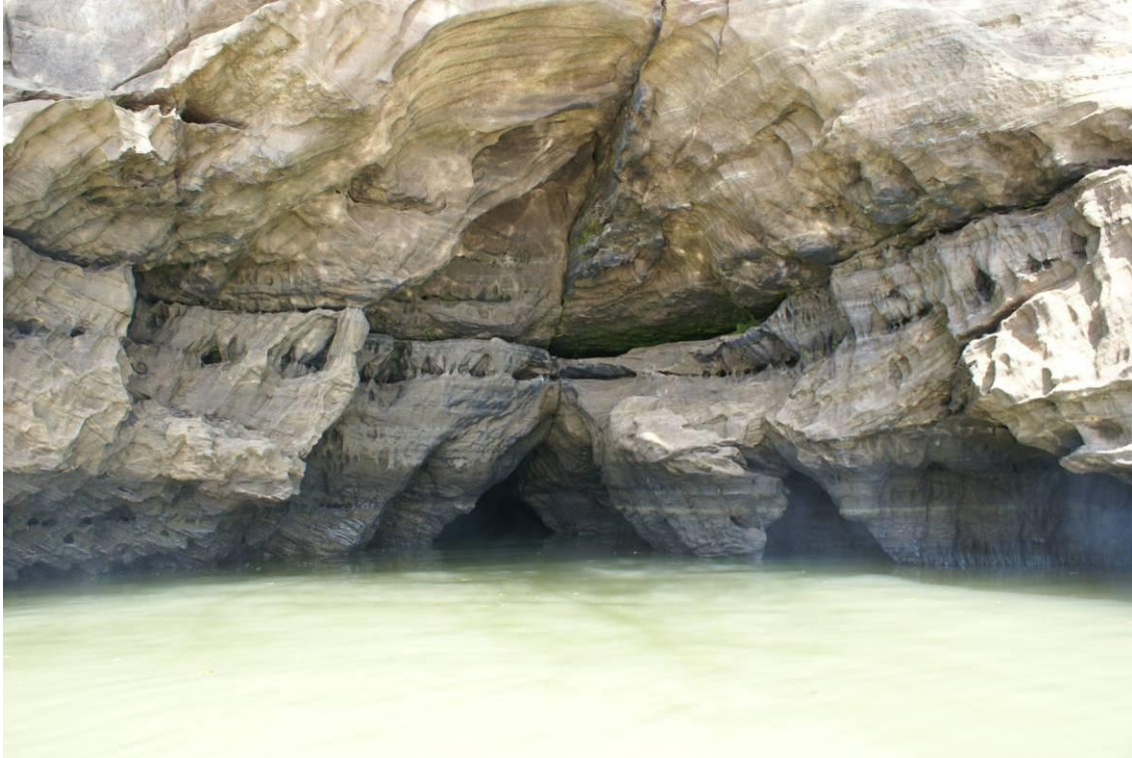
**Foto 09** – Aspecto geral do pórtico de entrada da Caverna TAP 08 (Caverna Peixe Boi). Notar planos de descontinuidades revestidos por crosta de limonita.

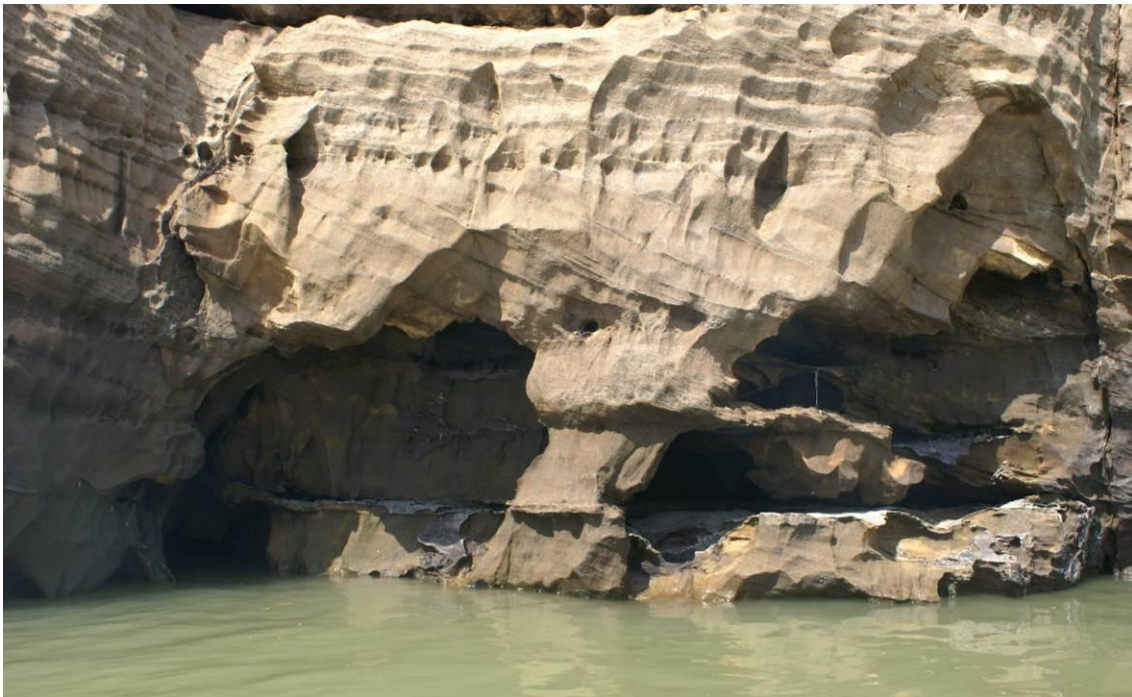
**Foto 10** – Aspecto geral do paredão do Abrigo 12 (Abrigo Pontão do Peixe Boi). Notar desenvolvimento controlado pela conjugação dos planos de acamamento / estratificação com planos de faturamento NW/SV. Notar preenchimento de material limonítico acompanhando os planos de descontinuidade.

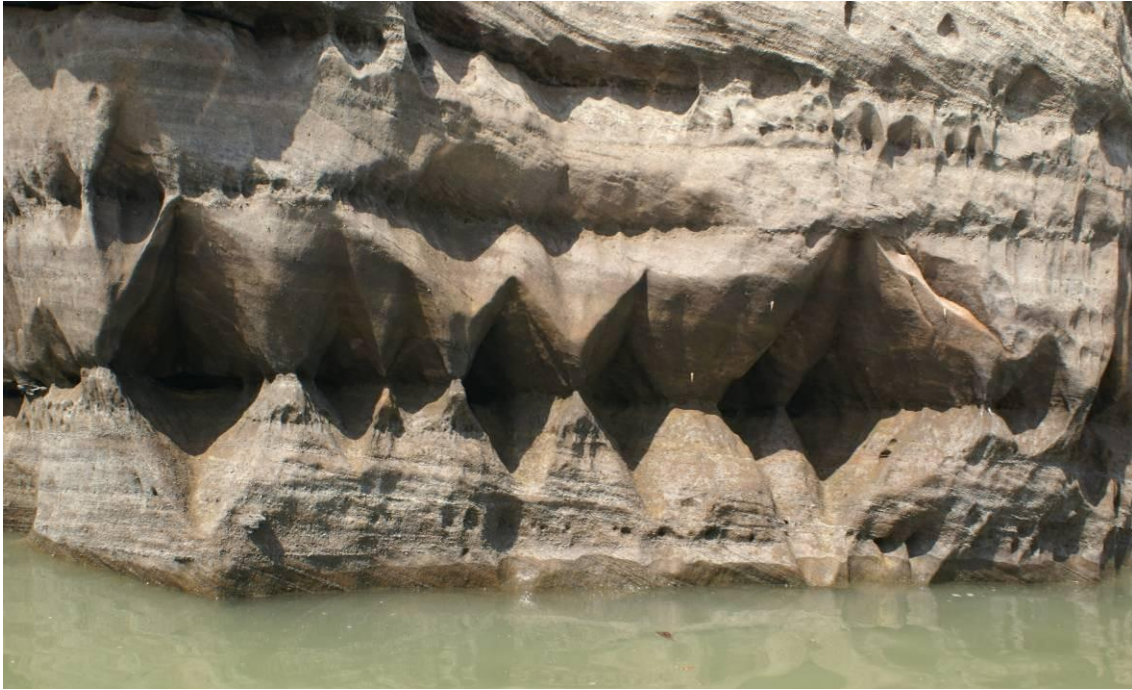
**Foto 11** – Desenvolvimento de alvéolos tendo-se como referência o plano de acamamento. Notar que a remoção mais intensa junto ao plano do acamamento provoca uma geometria tipo simétrica para a microcavidade. Possivelmente o condicionante para existência de inúmeros alvéolos de formato lenticular e com o eixo maior verticalizado.

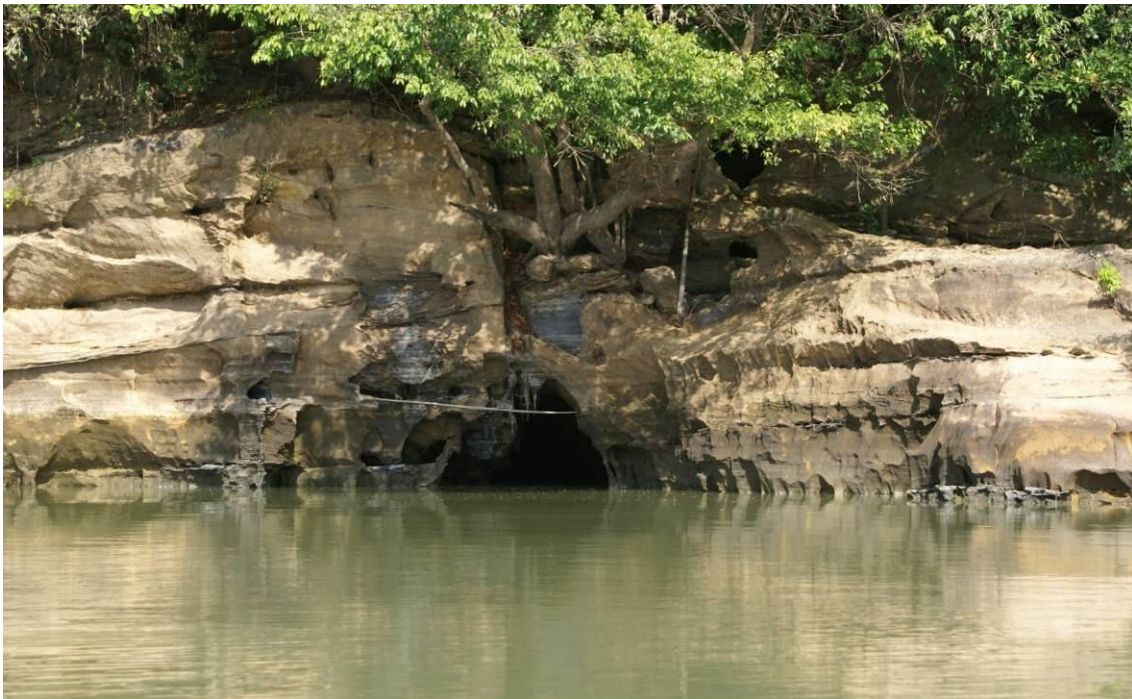
**Foto 12** – Aspecto geral do paredão de arenito da Caverna TAP 07 – (Caverna Boca do Aquazinho). Material limonítico preenchendo planos de fraturas e acompanhando o acamamento / estratificação.

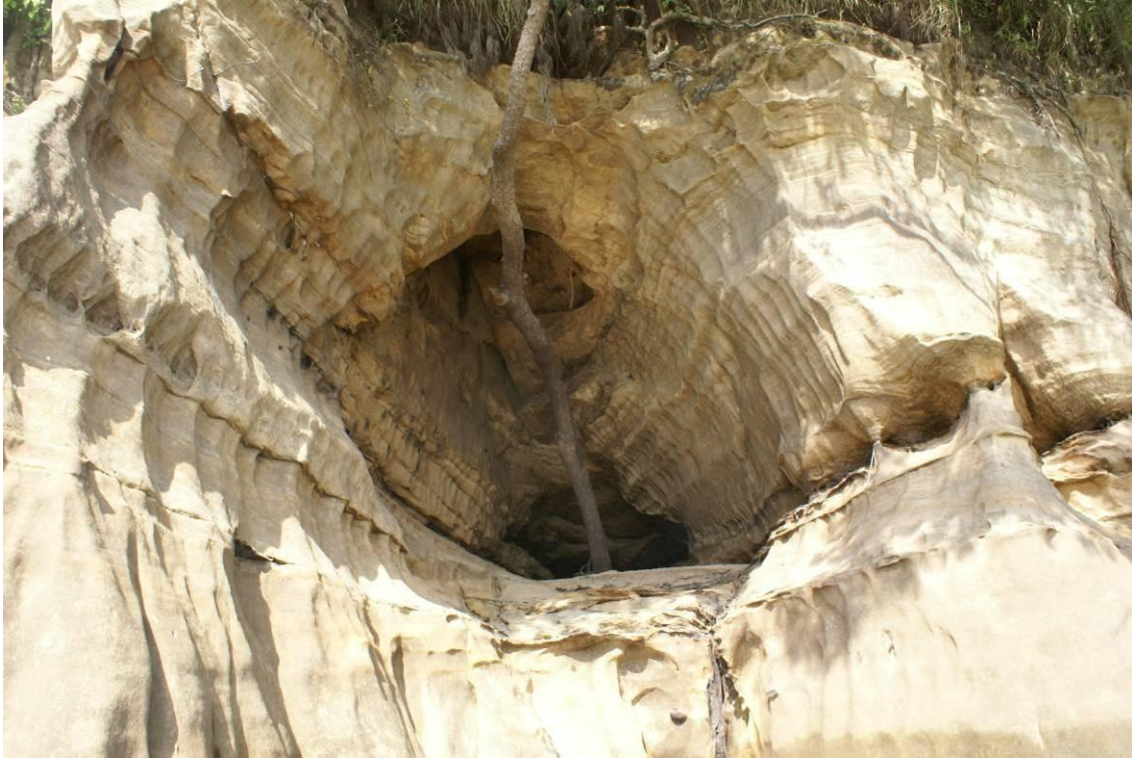
**Foto 13** – Aspecto geral da Caverna TAP 06 (Caverna da Árvore), cujo desenvolvimento é controlado pelos planos de acamamento / estratificação e faturamento subvertical do sistema NW.

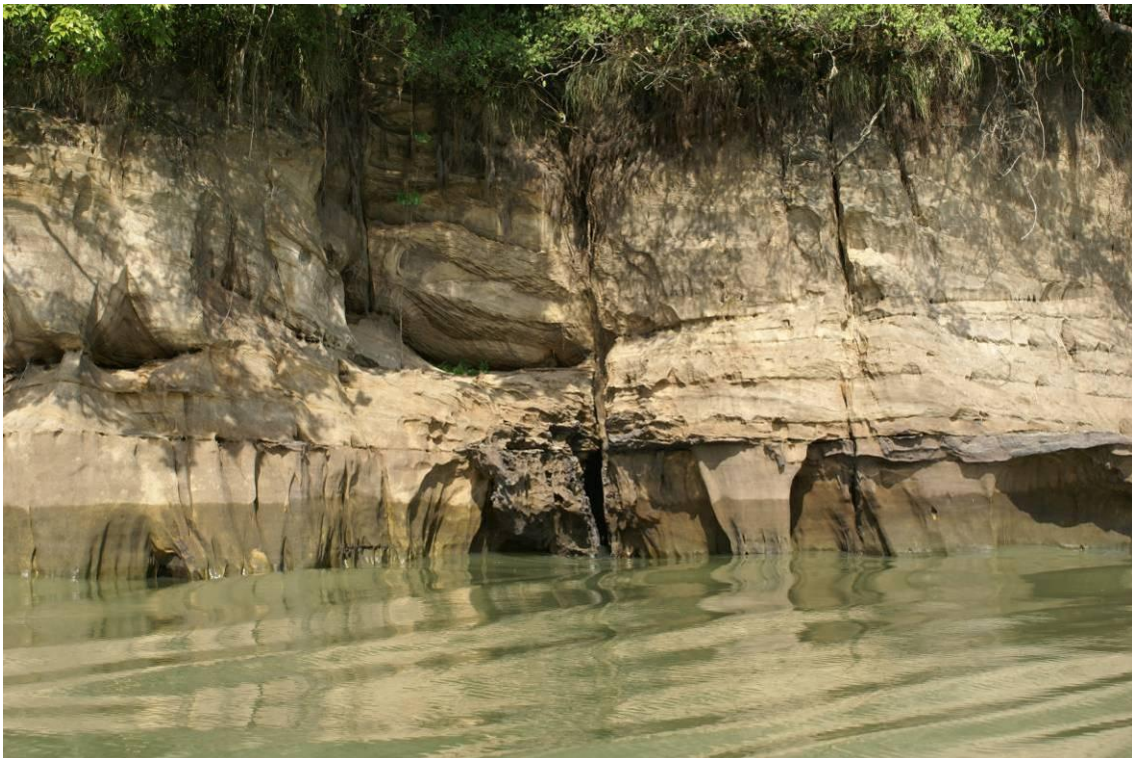
**Foto 14** – Aspecto geral do paredão de arenito com intensificação do sistema de fraturas NW/V e material limonítico acompanhando os planos de fratura e o acamamento / estratificação.

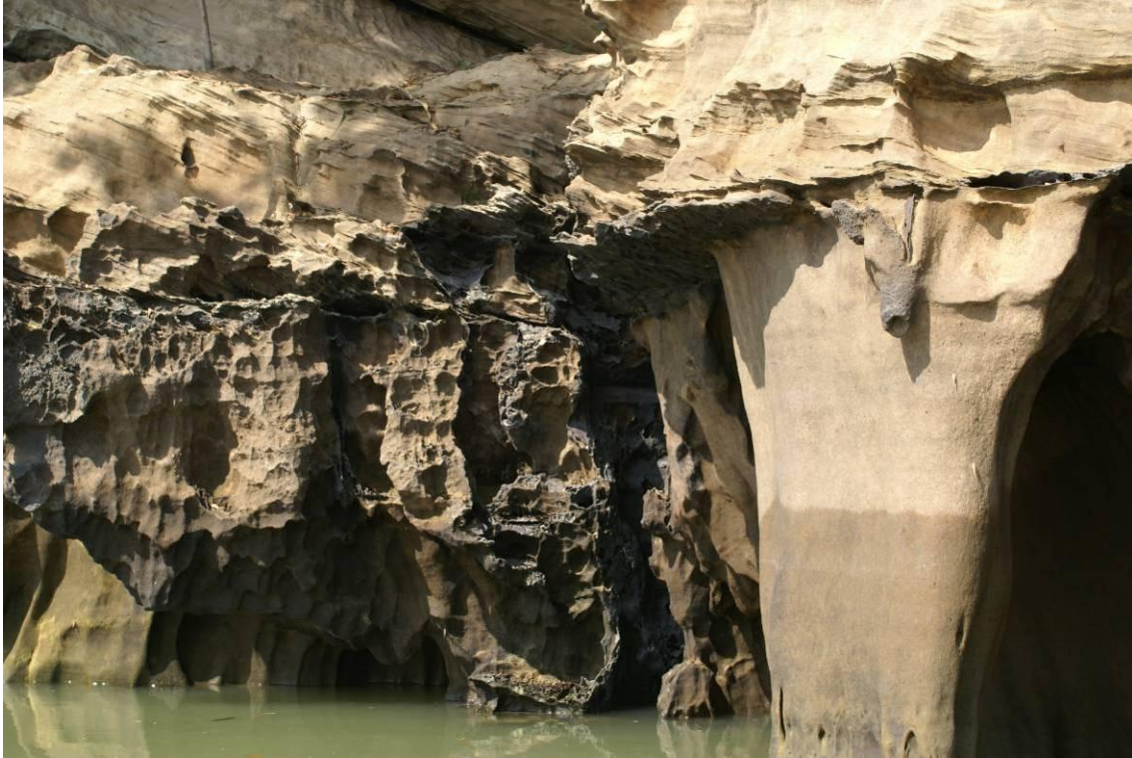
**Foto 15** – Detalhamento do preenchimento dos planos de fratura e do acamamento / estratificação por material limonítico.

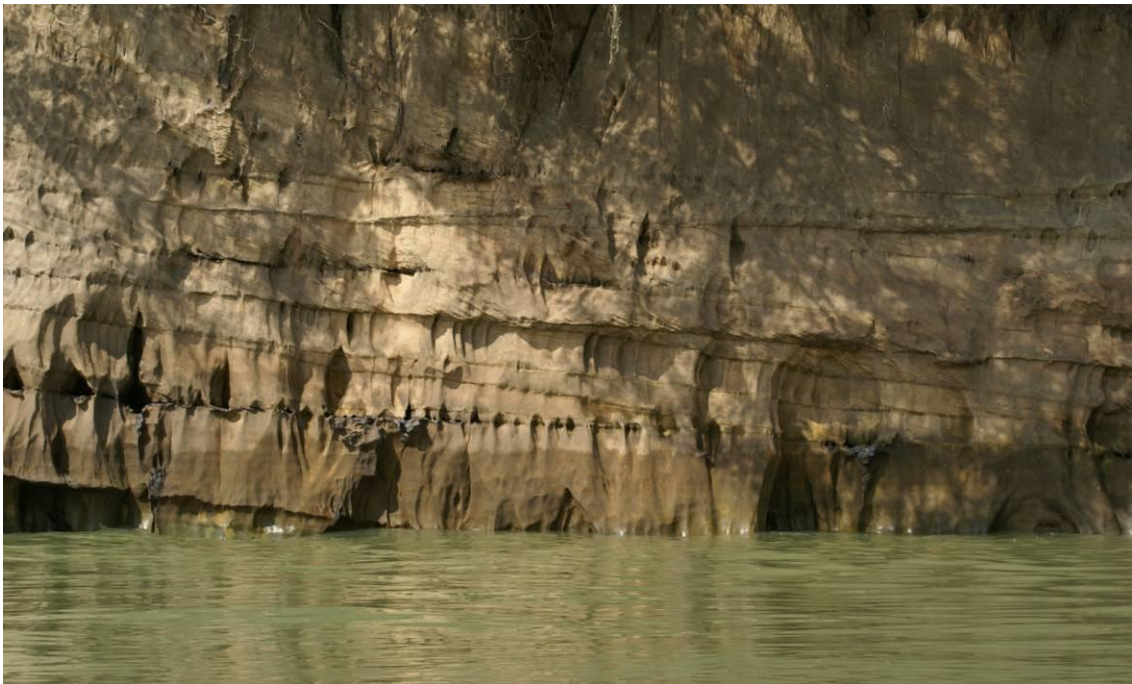
**Foto 16** – Aspecto geral do arenito da Formação Maecuru exibindo planos de estratificação cruzada. Verificar pequenos alvéolos longitudinais, com eixo vertical mais desenvolvido e condicionado aos planos dos sets da estratificação.

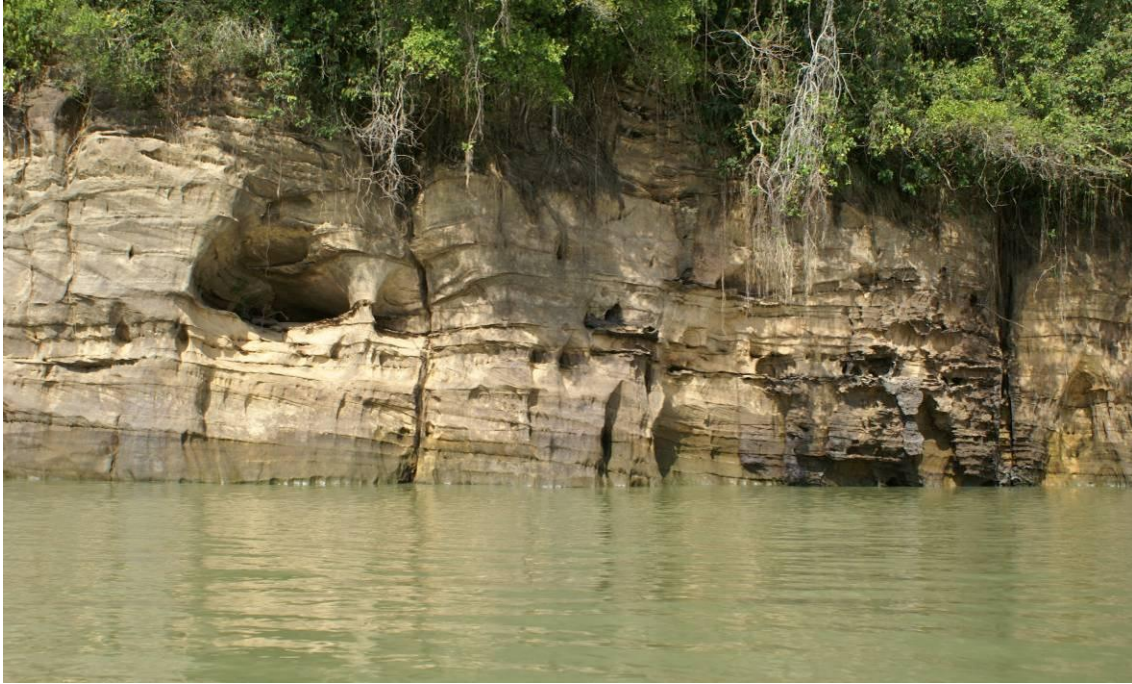
**Foto 17** – Aspecto geral do paredão arenítico onde se encontra o Abrigo 11 (Abrigo da Paca). Notar a incidência do faturamento NW/SV com a concentração de material limonítico acompanhando os planos de discontinuidades (fraturas, acamamento e estratificação cruzada).

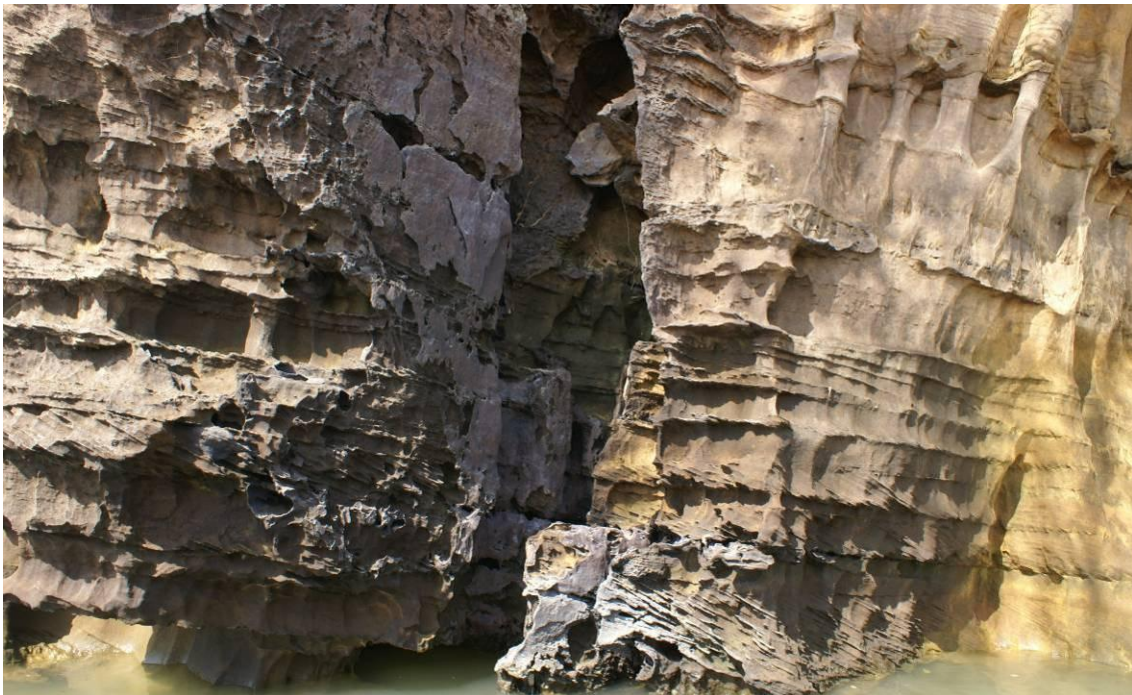
**Foto 18** – Detalhe do paredão arenítico onde pode ser salientado a interseção de fraturas do sistema NW com o sistema NE, ambas subverticais. Notar a maior concentração de material limonítico junto aos planos de faturamento e acompanhando os planos de acamamento e da estratificação cruzada.

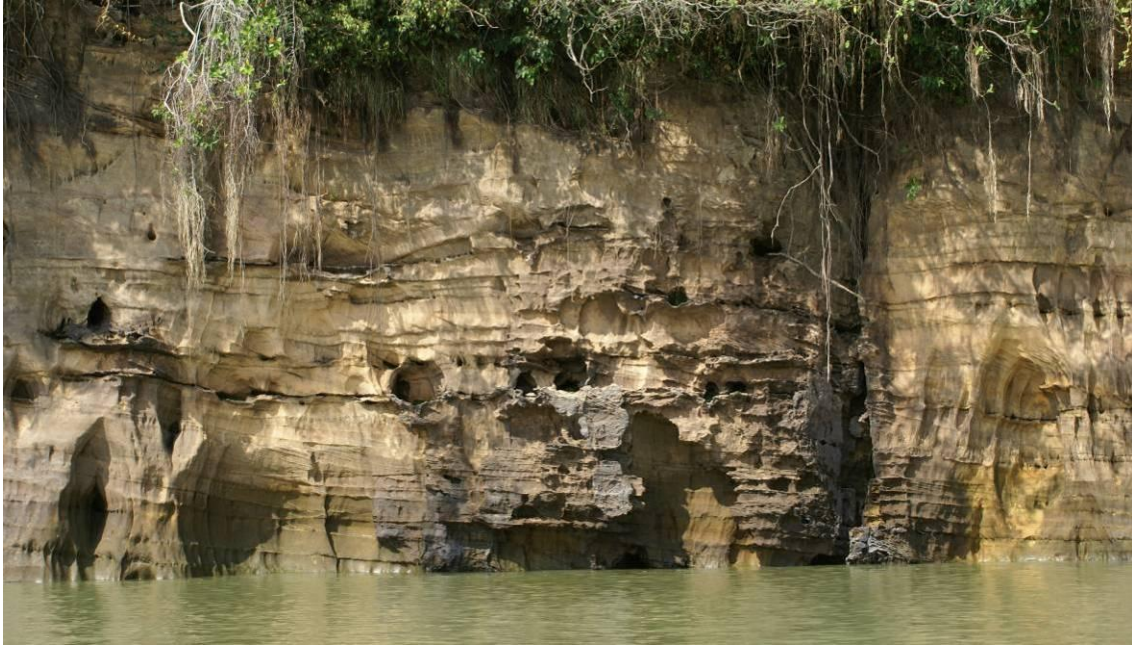
**Foto 19** – Aspecto geral de paredão arenítico onde pode ser salientado a interseção de fraturas do sistema NW com o sistema NE, ambas subverticais. Notar a maior concentração de material limonítico junto aos planos de faturamento e acompanhando os planos de acamamento e da estratificação cruzada.

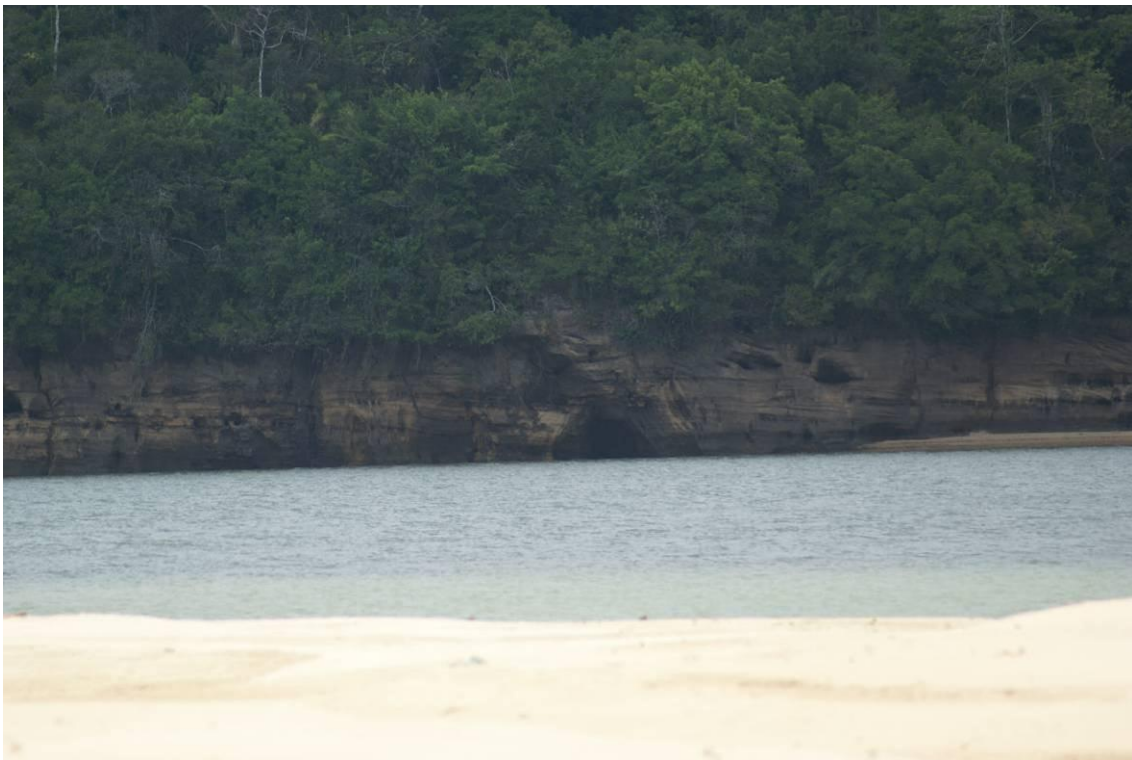
**Foto 20** – Notar estrangulamento do rio Tapajós pelo avanço dos depósitos de areia rumo à margem esquerda, na região da Caverna TAP 05 (Caverna da Canoa).

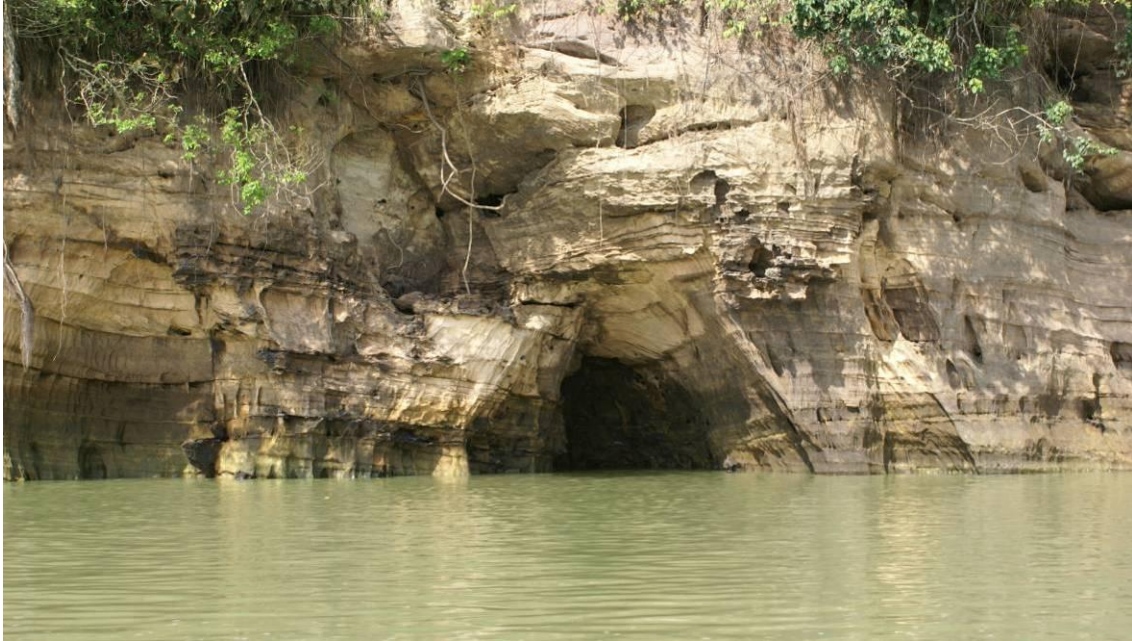
**Foto 21** – Aspecto geral da Caverna TAP 05 (Caverna da Canoa) com desenvolvimento controlado pela intersecção de planos de acamamento / estratificação cruzada e fraturas NW/SV. Notar que essa cavidade encontra-se desenvolvida em zona fraturada com o desenvolvimento de crostas limonitizadas preenchendo os planos de discontinuidades (fraturas, acamamento e estratificação).

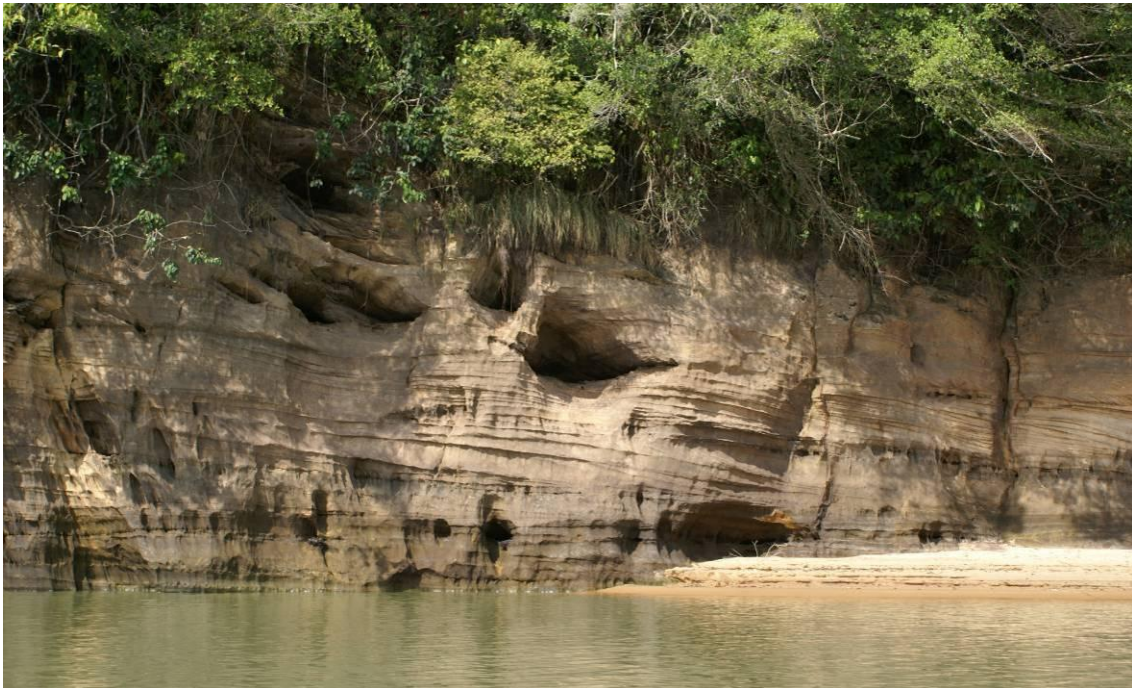
**Foto 22** – Aspectos gerais do paredão de rocha arenítica com cavidades menores acompanhando os níveis entre os sets da estratificação cruzada (sub-horizontais) e os planos inclinados da estratificação cruzada

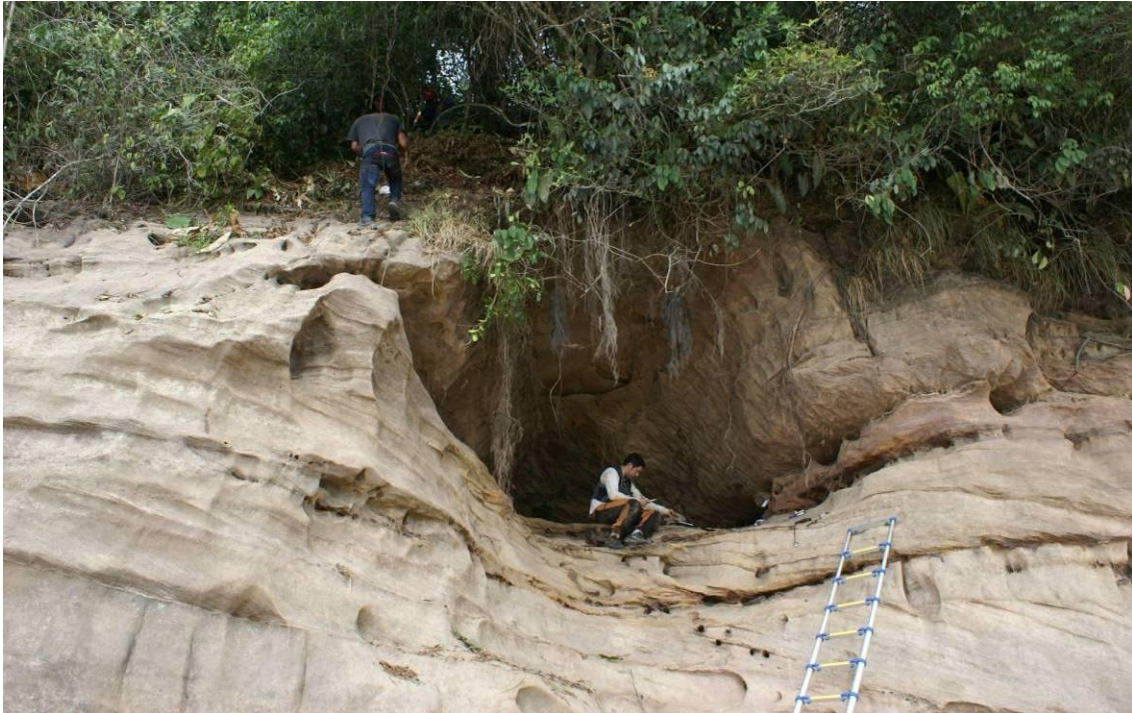
**Foto 23** – Aspecto geral da Caverna TAP 04 (Caverna da Festa) com desenvolvimento condicionado preferencialmente pelo acamamento e planos de estratificação cruzada. Notar crosta limonitizada acompanhando o nível basal da cavidade

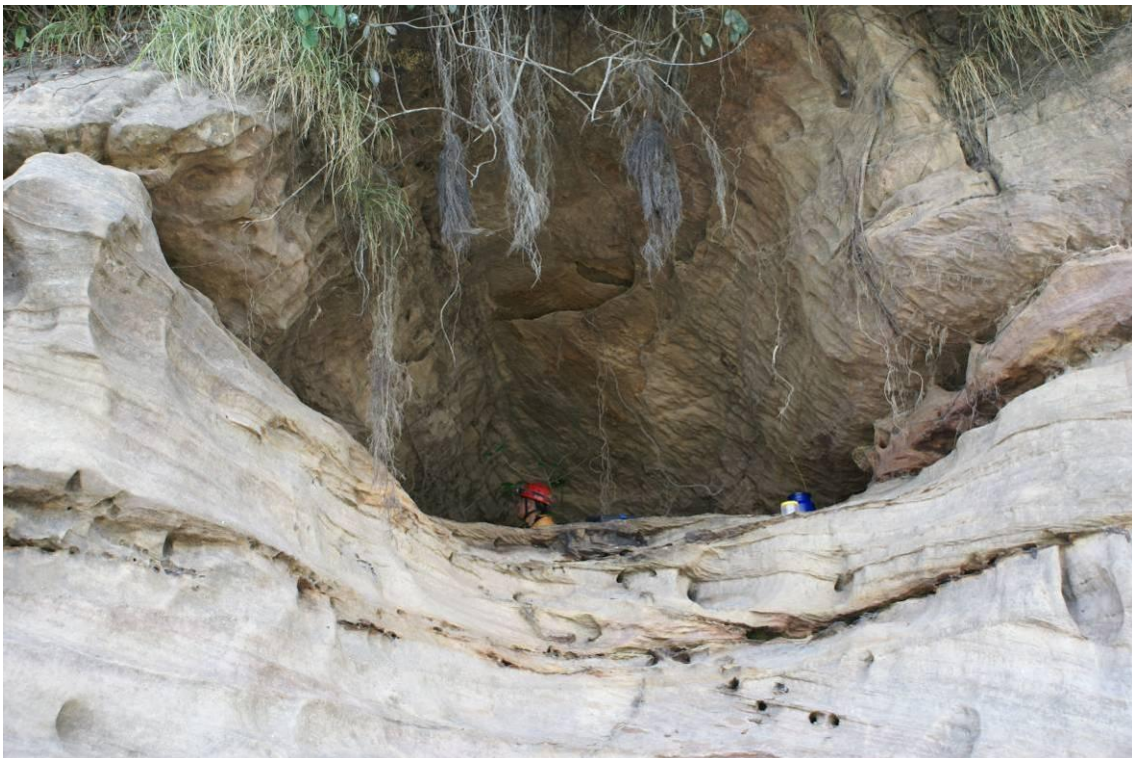
**Foto 24** – Aspecto geral da Caverna TAP 04 (Caverna da Festa) com desenvolvimento condicionado preferencialmente pelo acamamento e planos de estratificação cruzada. Notar crosta limonitizada acompanhando o nível basal da cavidade

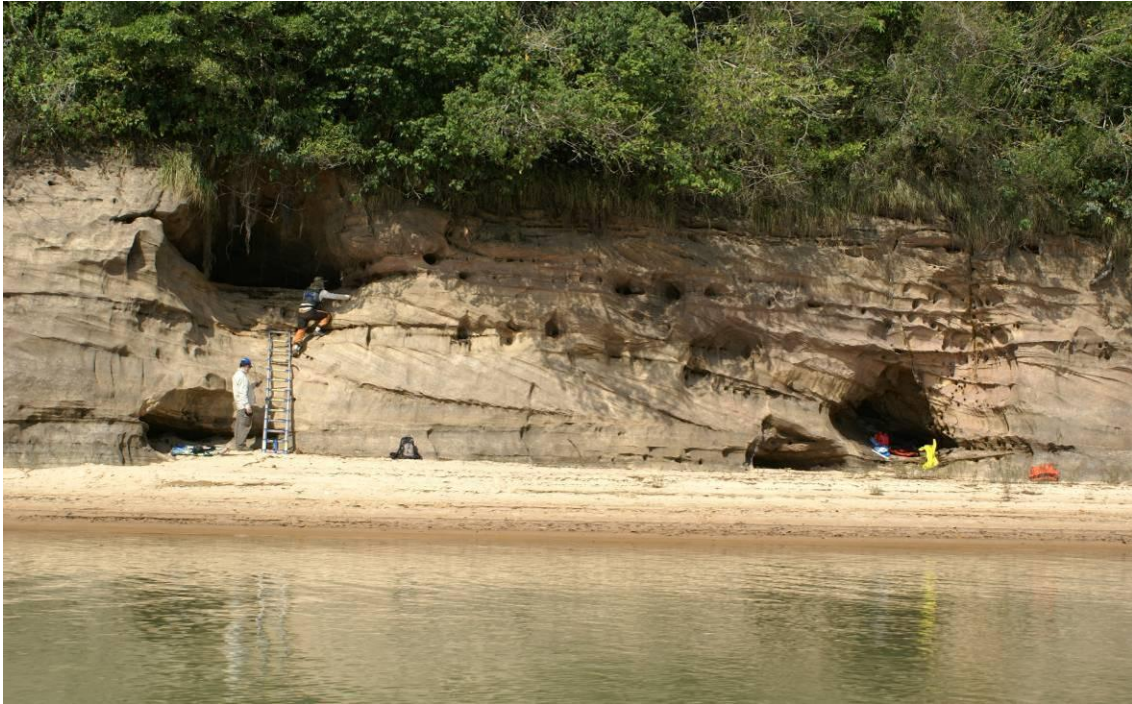
**Foto 25** – Aspectos geral da Caverna TAP 04 (Caverna da Festa) e do Abrigo 10 (Abrigo do Curimata) desenvolvidos em níveis estratigráficos distintos e controlados pelos sistemas de acamamento / estratificação cruzada, conjugados com planos de fraturas subverticais NW. Notar microcavidades acompanhando os planos entre os sets da estratificação cruzada

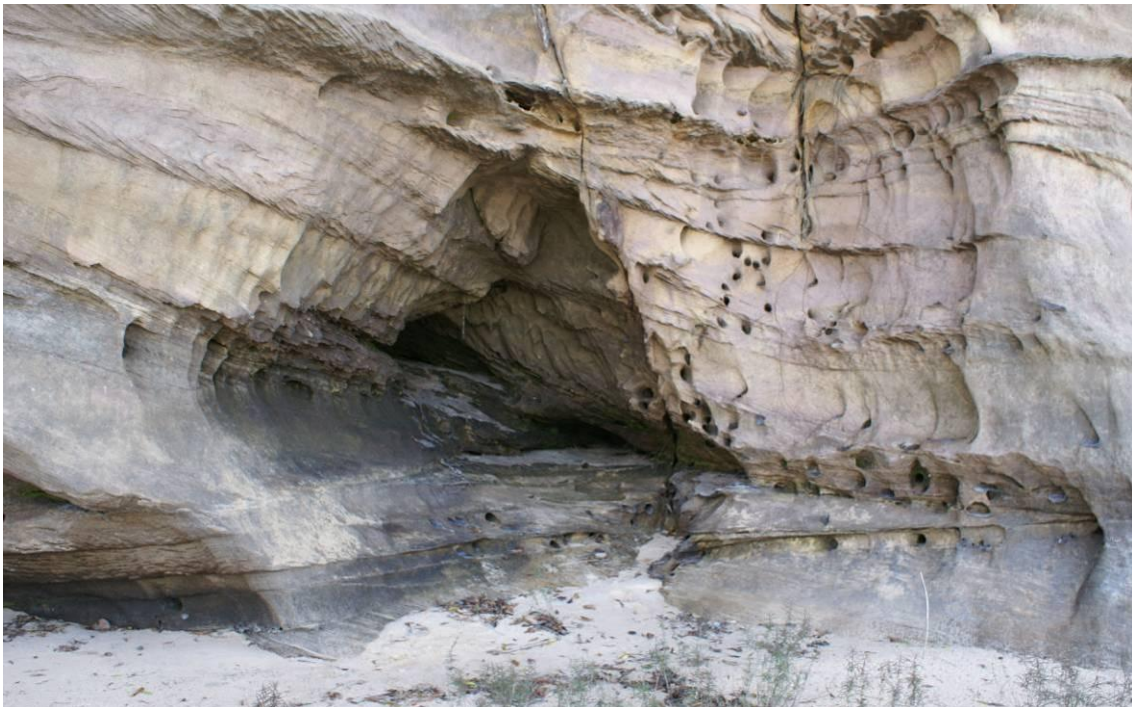
**Foto 26** – Aspectos geral do Abrigo 10 (Abrigo do Curimatá) controlado pela interseção de plano de faturamento NW/SV e planos de acamamento / estratificação cruzada. Notar base cimentada por crosta limonitizada.

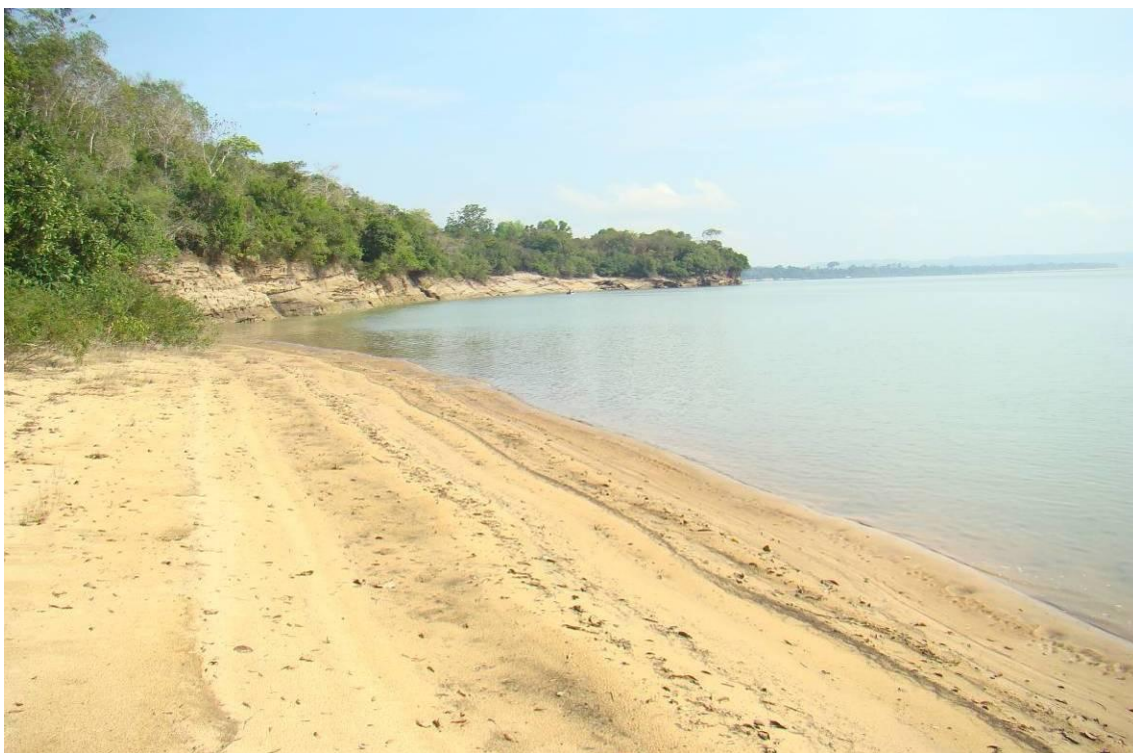
**Foto 27** – A partir do Porto da Baixinha (Caverna TAP 04 – Caverna da Festa), no primeiro plano, vista do Porto da Mocinha e o Pontão de Pedra do Sr. José Lúcio ao fundo.
