# Anexos Fotográficos Volume 2

Estudo de Impacto Ambiental

**AHE São Luiz do Tapajós**

Ilustrações Fotográficas dos Principais Aspectos Verificados Durante os Levantamentos de Campo Sobre as Cavidades Entre a Vila Rayol e a Vila Braga

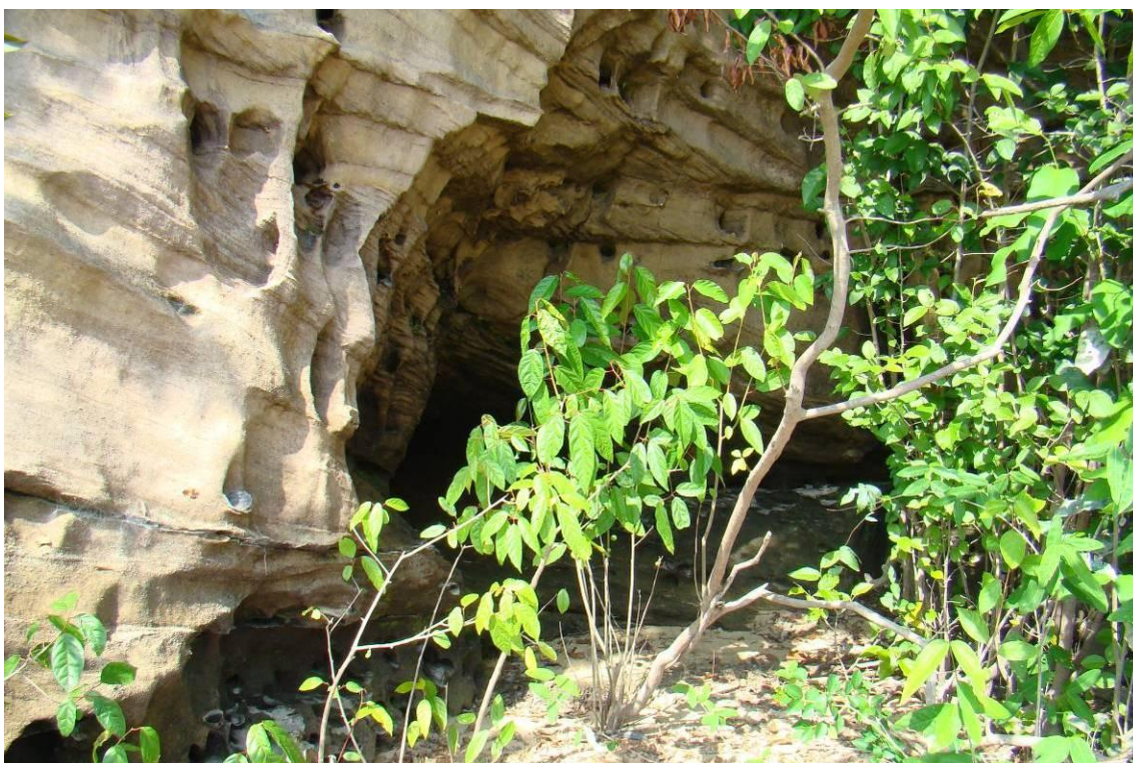
**Foto 28** – Aspecto geral do Abrigo 09 (Abrigo da Jatuarana). Desenvolvimento controlado pelos planos de estratificação cruzada.

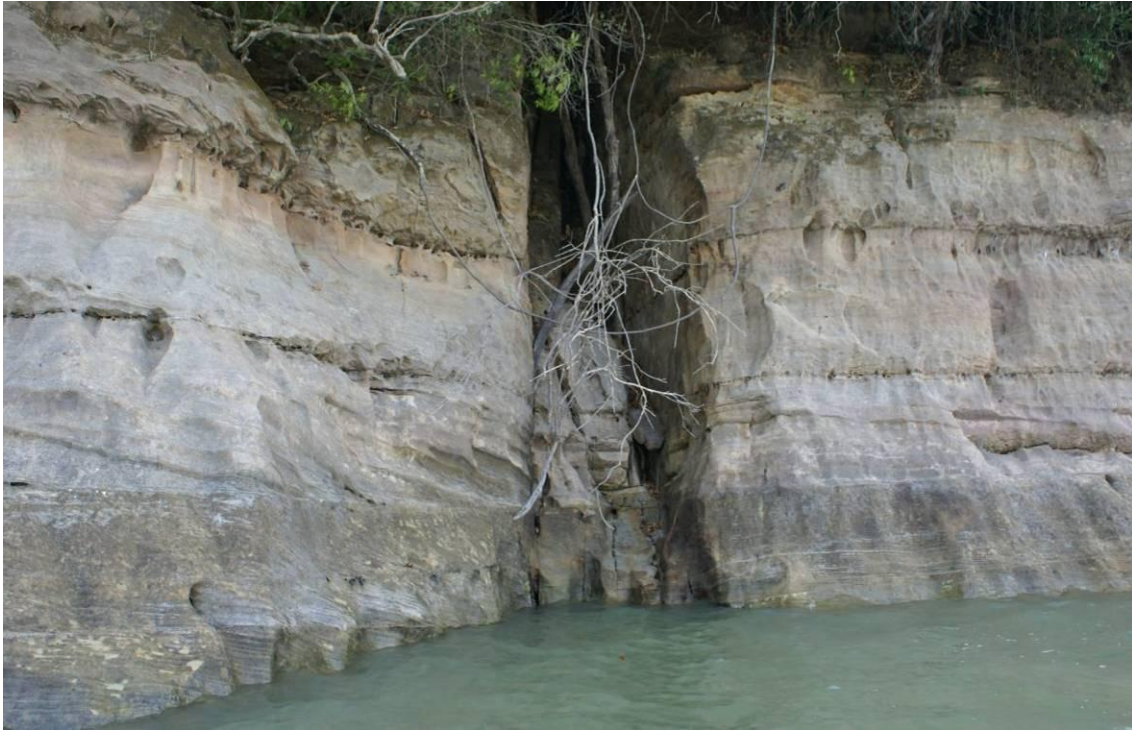
**Foto 29** - Sistema de fraturas N60 - 70°W/V com o desenvolvimento de múltiplos planos subparalelos.

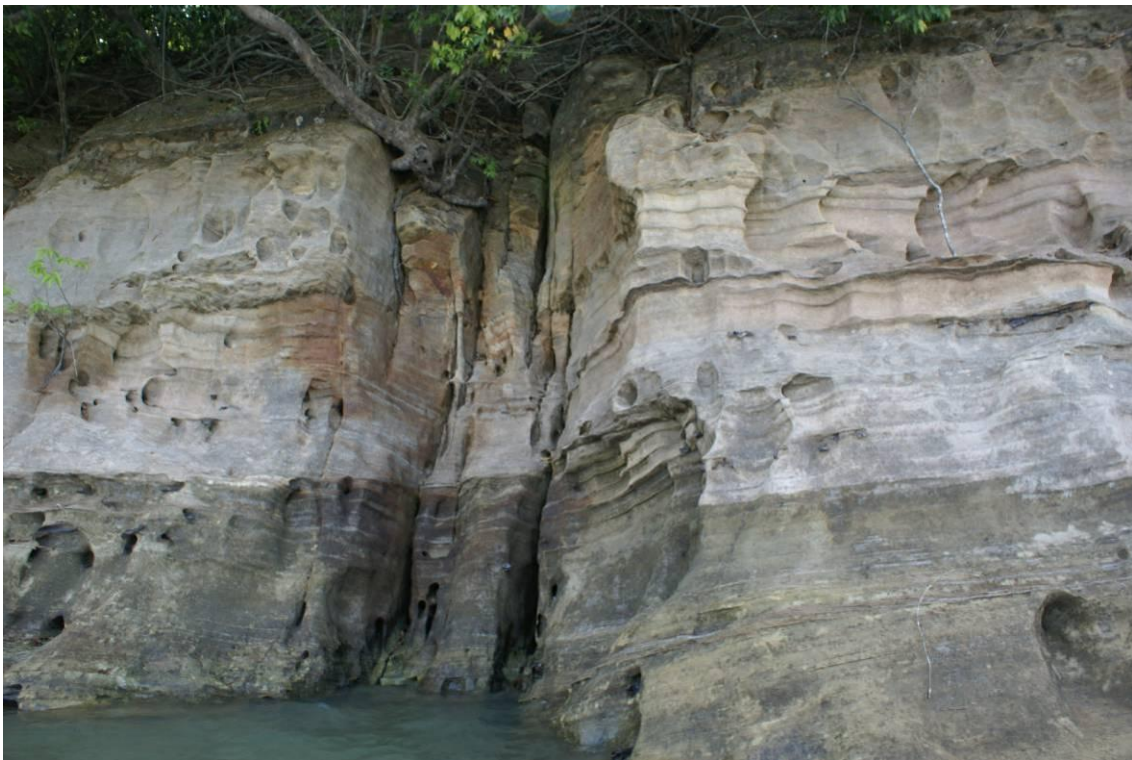
**Foto 30** - Sistema de fraturas N60 - 70°W/V com o desenvolvimento de múltiplos planos subparalelos.

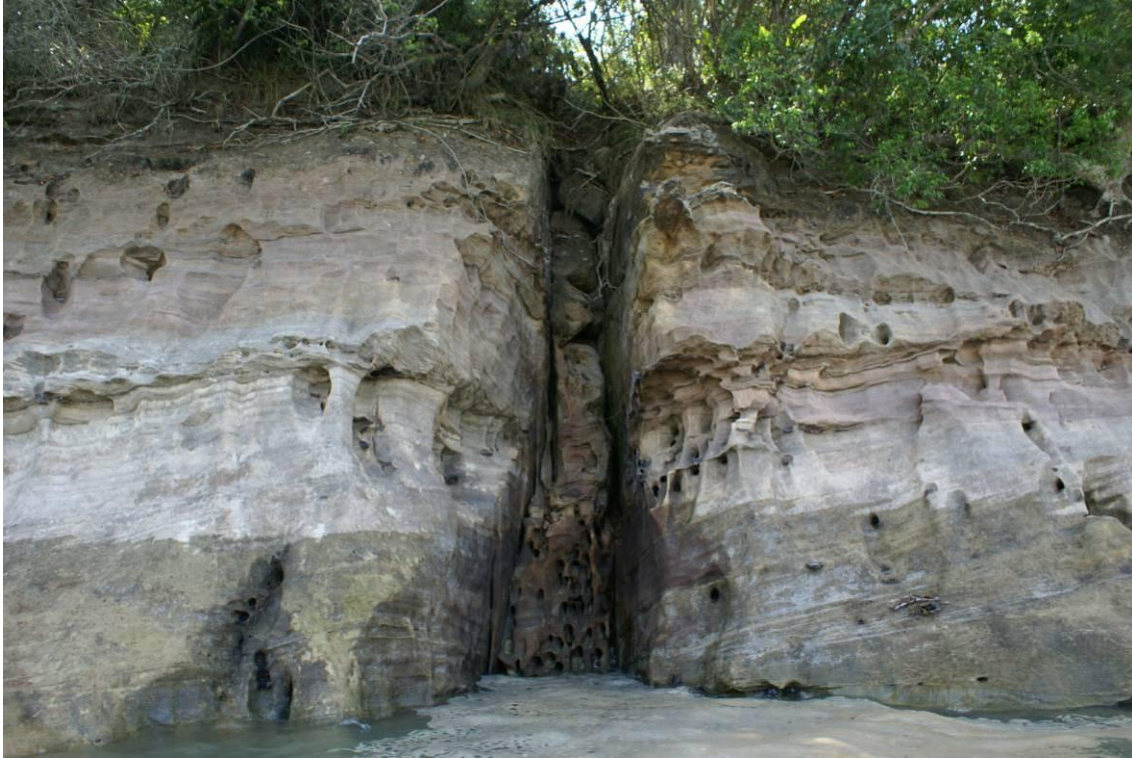
**Foto 31** - Sistema de fraturas N60 - 70°W/V com o desenvolvimento de múltiplos planos subparalelos.

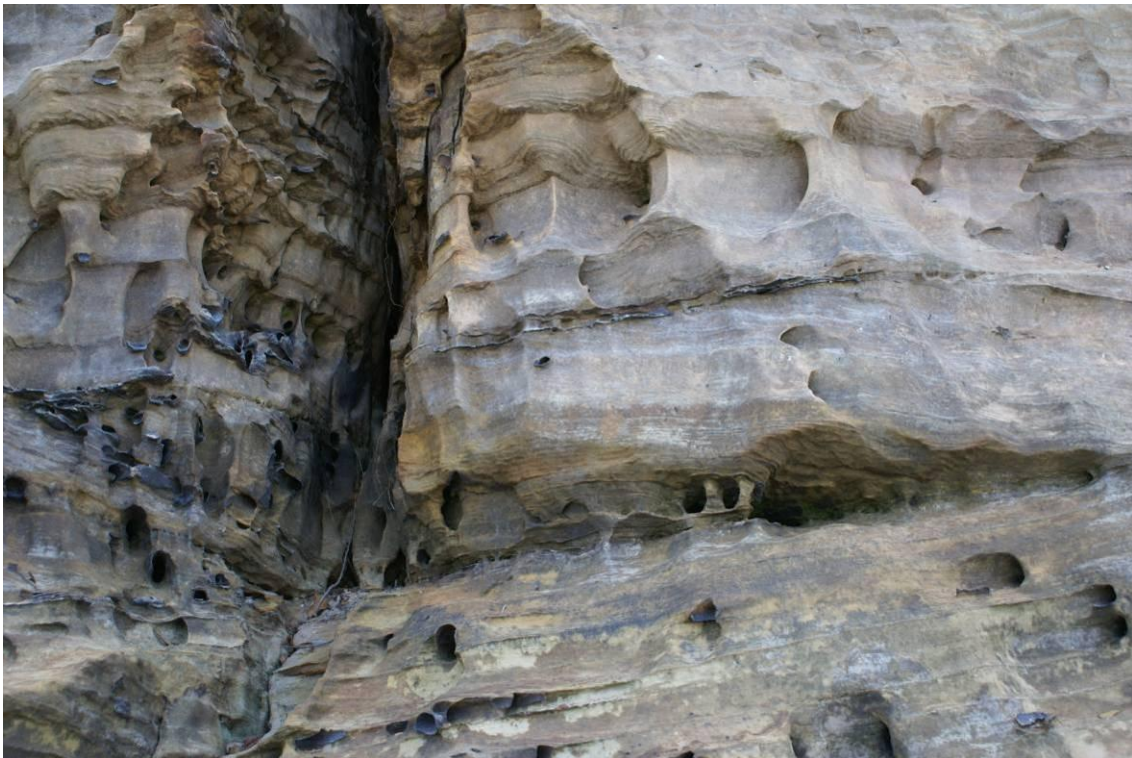
**Foto 32** - Sistema de fraturas N60 - 70°W/V. Verificar os múltiplos planos subparalelos com desenvolvimento de crostas limonitizadas acompanhando os planos do faturamento e os níveis de acamamento / estratificação cruzada.

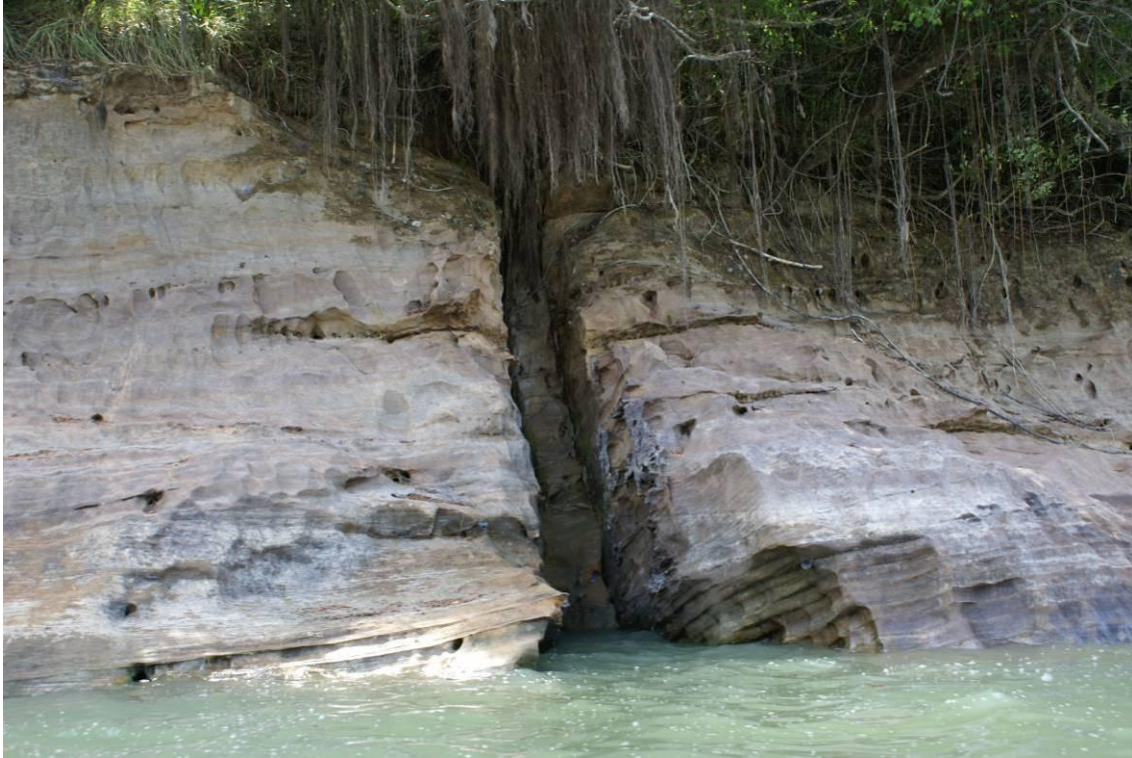
**Foto 33** - Sistema de fraturas N60 - 70°W/V exibindo limonitização das paredes subverticais e com disseminação junto aos planos de acamamento.

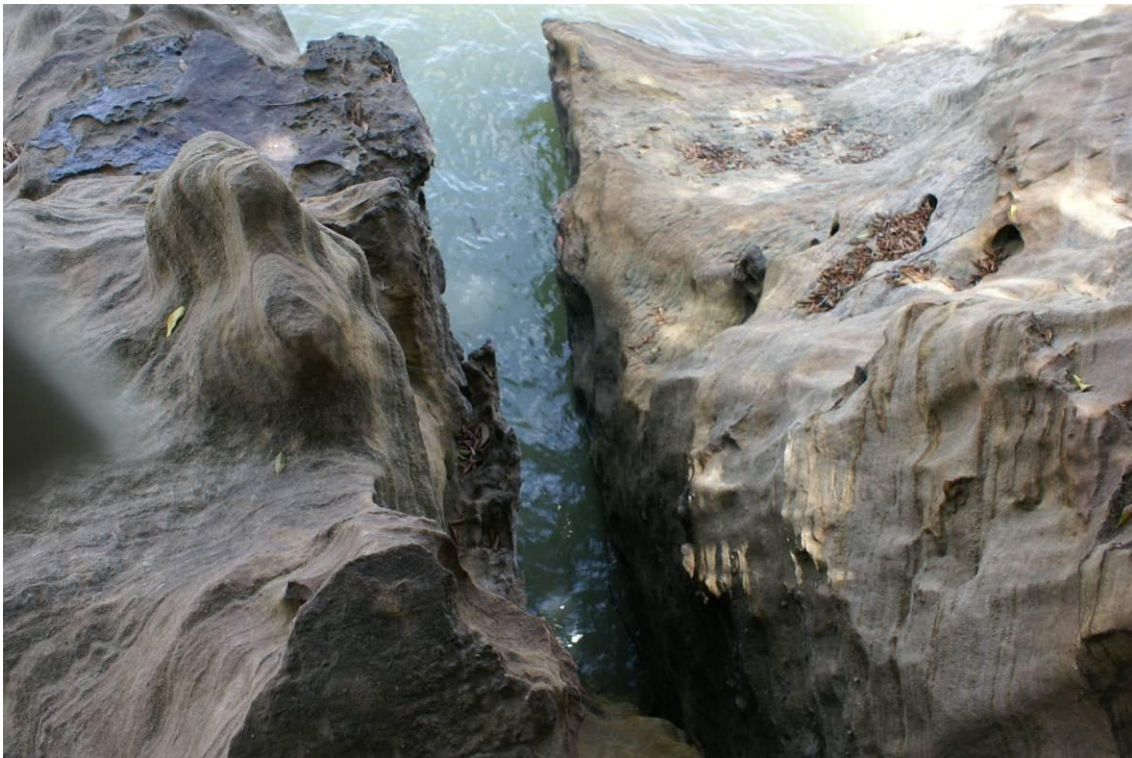
**Foto 34** - Sistema de fraturas N 60 - 70° W/V mostrando o alargamento das bordas pelo retrabalhamento das águas do rio Tapajós.

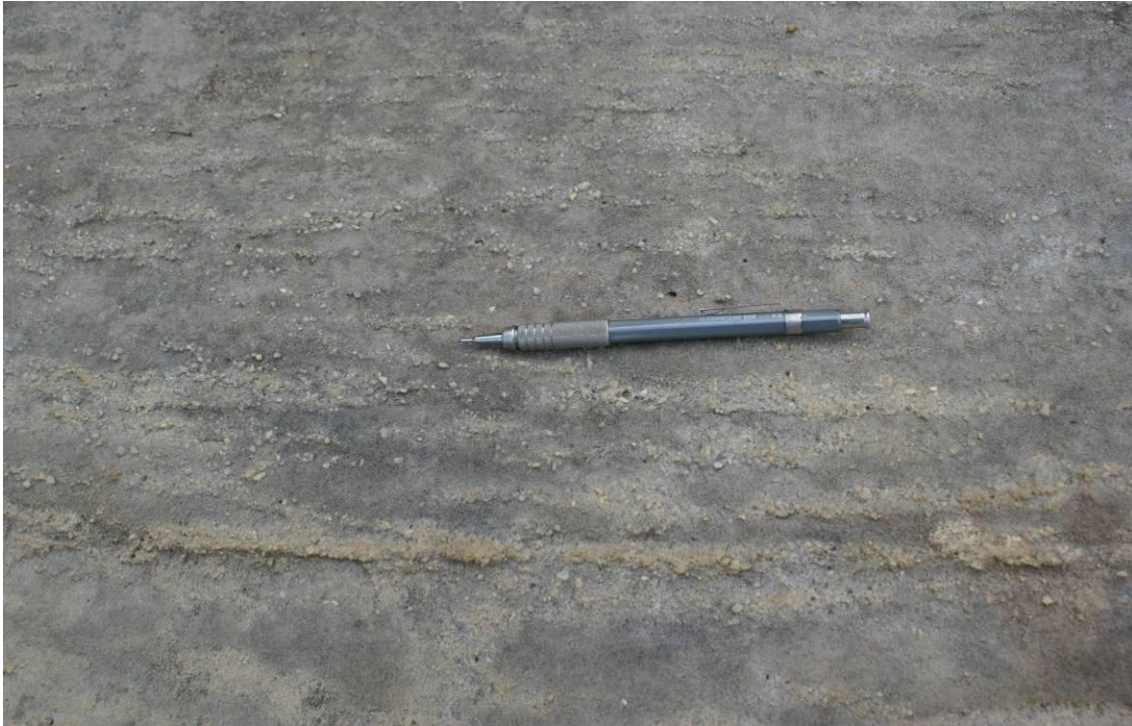
**Foto 35** – Aspecto do arenito Maecuru, mostrando localmente grande variação granulométrica acompanhando os planos de estratificação.

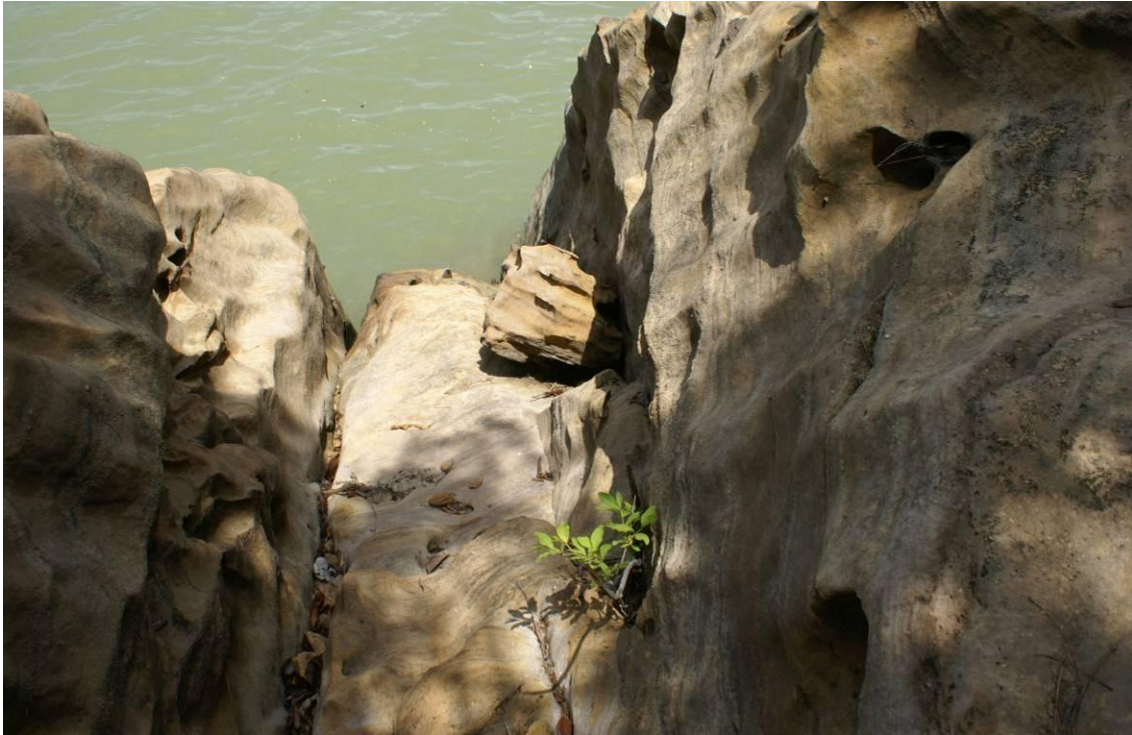
**Foto 37** – Sistema de fraturas N60 - 70°W/V. Verificar os múltiplos planos subparalelos que facilitam a alteração e decomposição do material arenítico com consequente alargamento pela ação das águas do rio Tapajós.

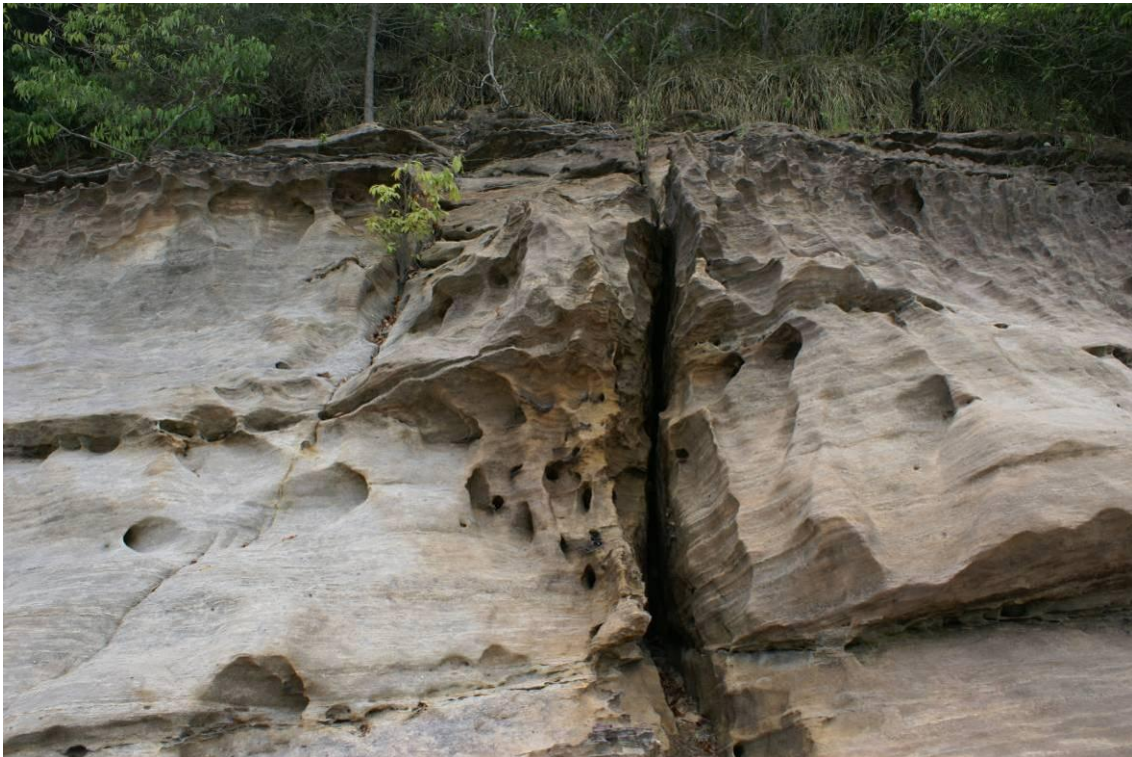
**Foto 38** - Sistema de fraturas N60 - 70°W/V exibindo limonitização das paredes subverticais e com disseminação junto aos planos de acamamento. Notar a concentração do material limonítico formando uma capa superficial ferruginosa junto à superfície.

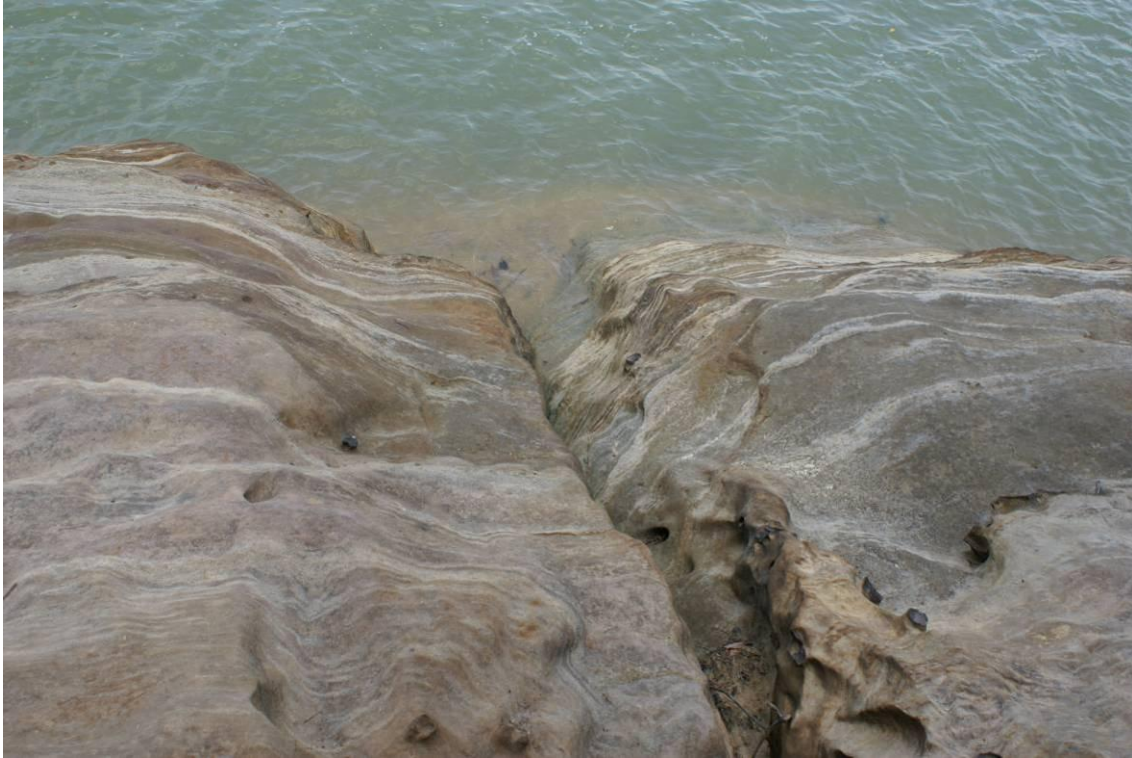
**Foto 39** - Sistema de fraturas N 60 - 70° W/V mostrando o alargamento das bordas pelo retrabalhamento das águas do rio Tapajós.

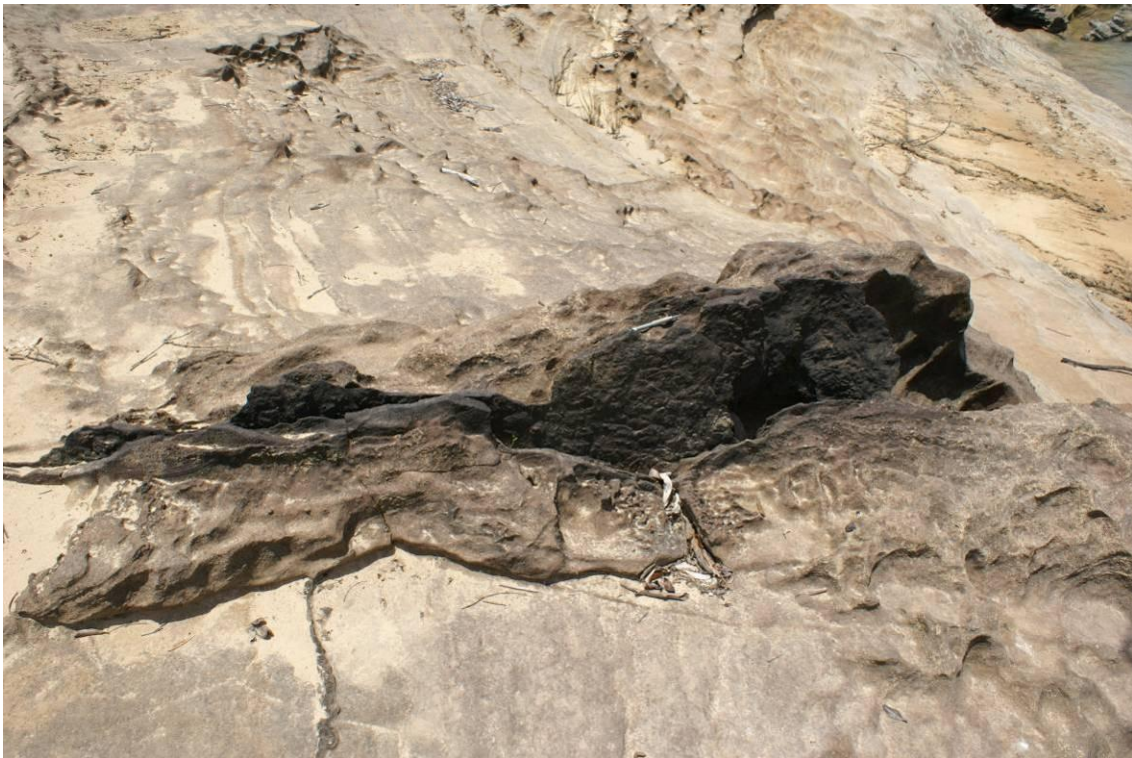
**Foto 40** - Sistema de fraturas N60 - 70°W/V exibindo feição típica de transcorrência com material do plano de movimentação mostrando forte limonitização das paredes subverticais.

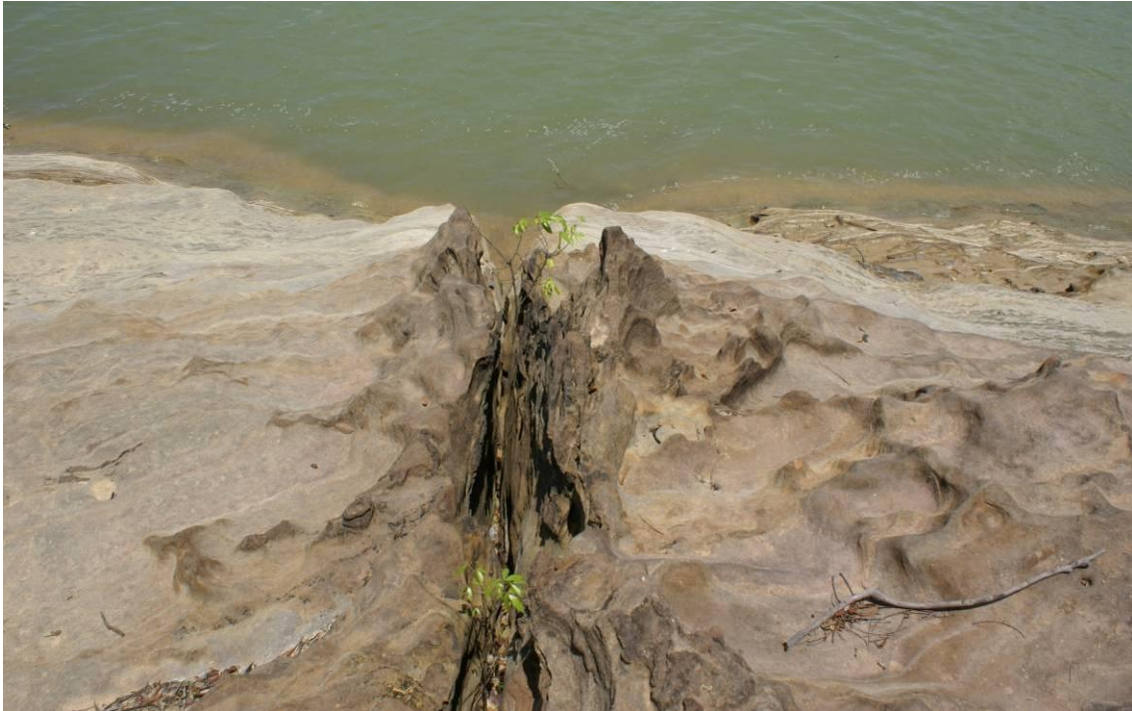
**Foto 41** - Sistema de fraturas N60 - 70° W/V exibindo feição típica de transcorrência com material do plano de movimentação mostrando forte limonitização das paredes subverticais. Notar a intensidade do processo de limonitização decrescente da zona da movimentação para as bordas.

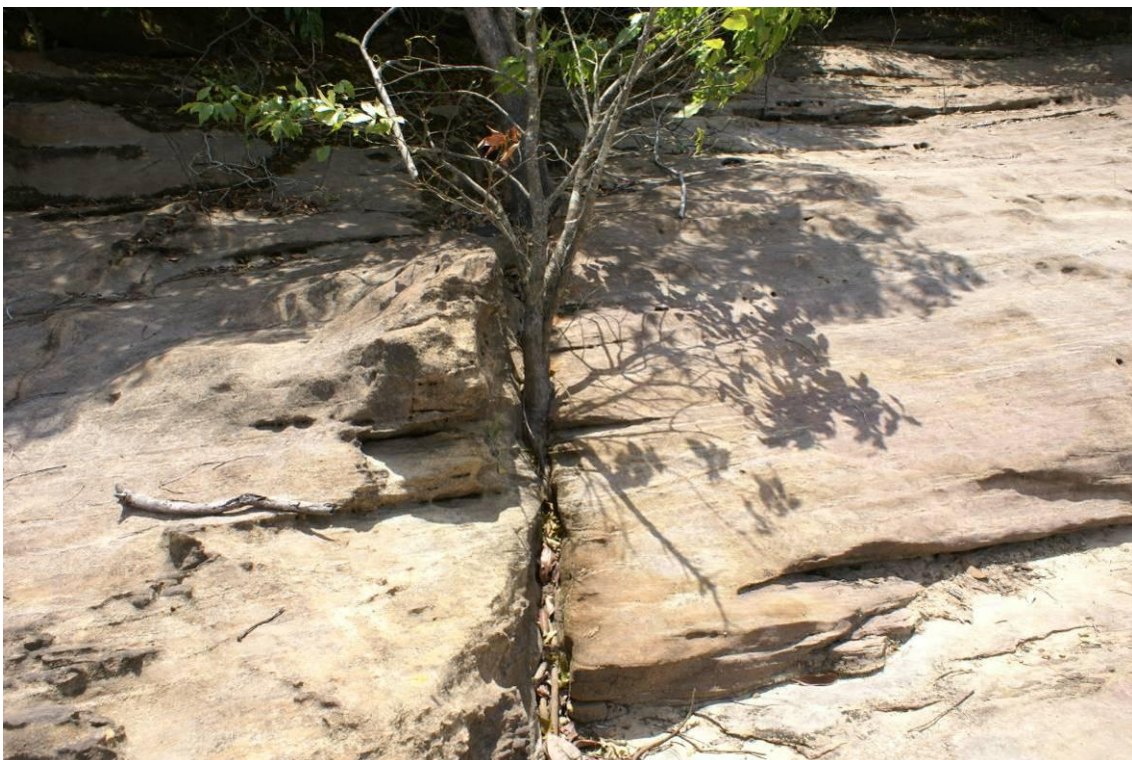
**Foto 42** - Sistema de fraturas N60 - 70° W/V propiciando o desenvolvimento da vegetação devido à alteração do material cisalhado.

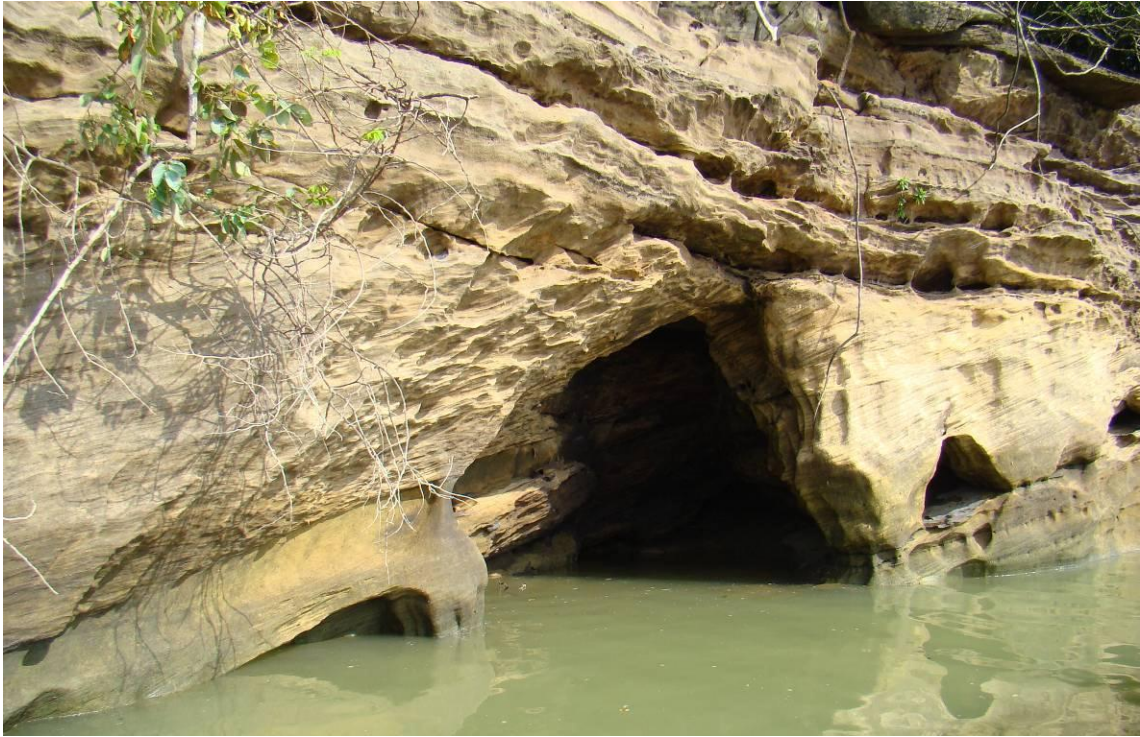
**Foto 43** – Aspecto geral do Abrigo 07 (Abrigo do Parafuso) parcialmente inundado. Desenvolvimento a partir principalmente da conjugação dos planos de estratificação cruzada e fratura subvertical.

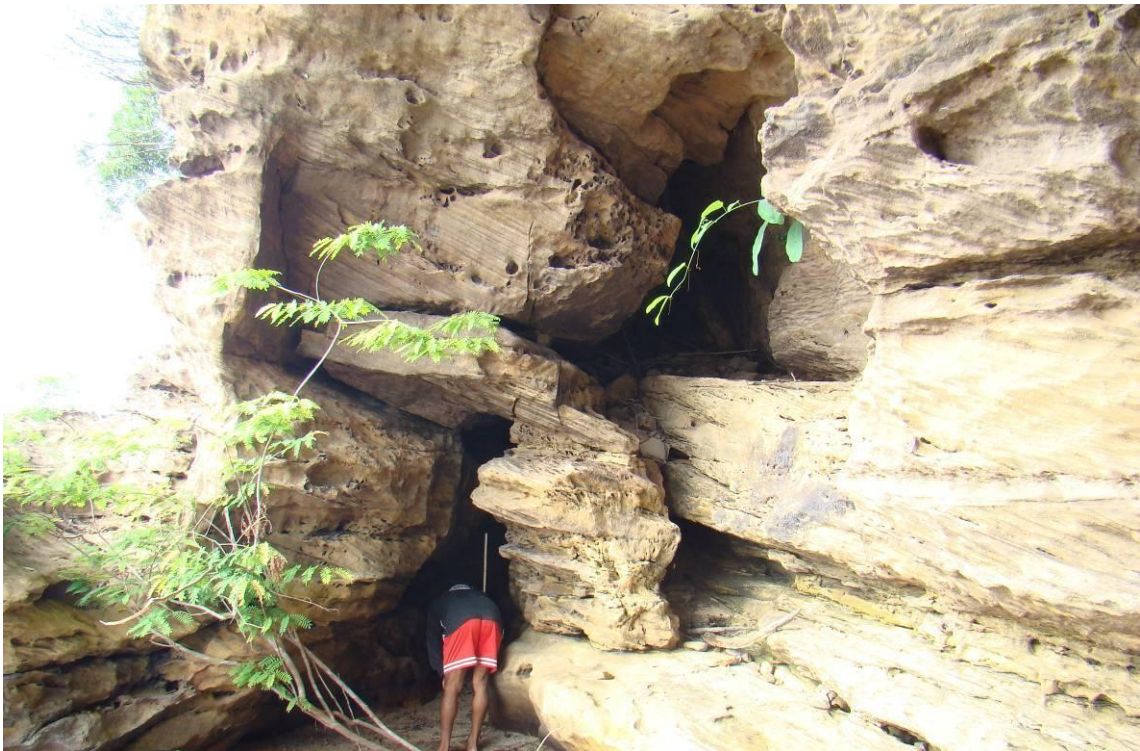
**Foto 44** – Aspecto geral do Abrigo 06 (Abrigo da Lontra). Desenvolvimento a partir da conjugação dos planos de fraturas NW e NE, subverticais com os planos de acamamento e de estratificação cruzada.

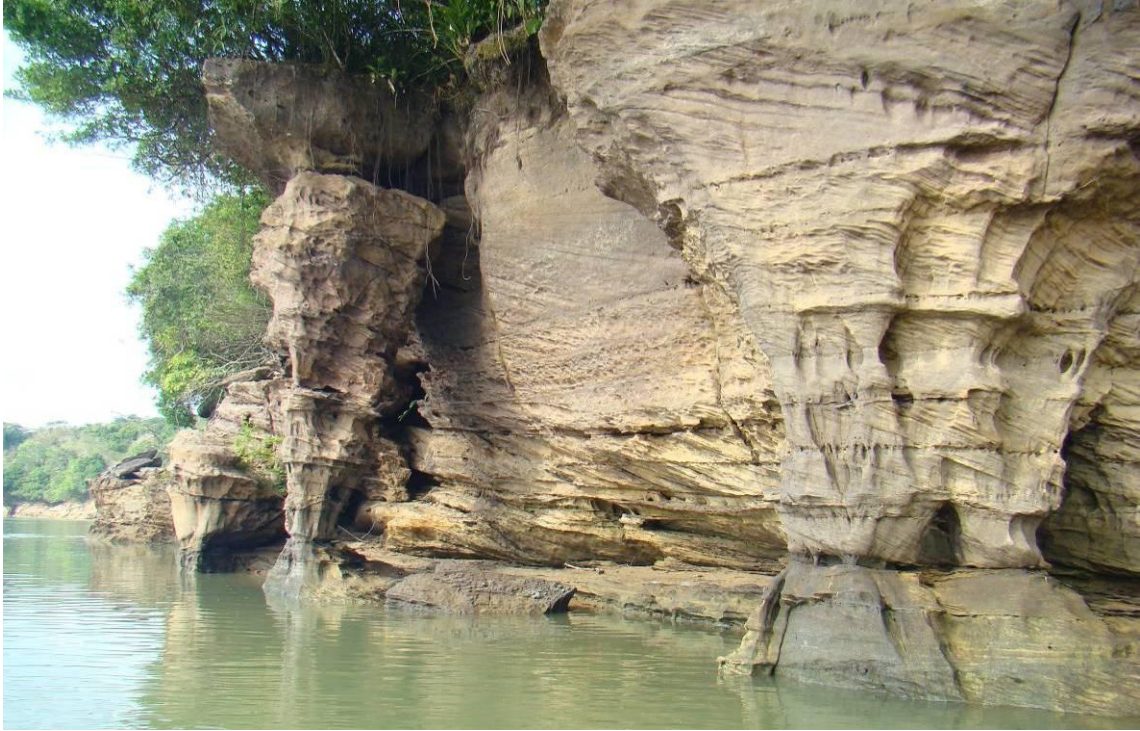
**Foto 45** - Abrigo 5 (Abrigo Perna do Boi) - Aspecto geral do paredão arenítico com o desenvolvimento de colunas controladas pela estruturação litológica e mostrando instabilização na porção superior

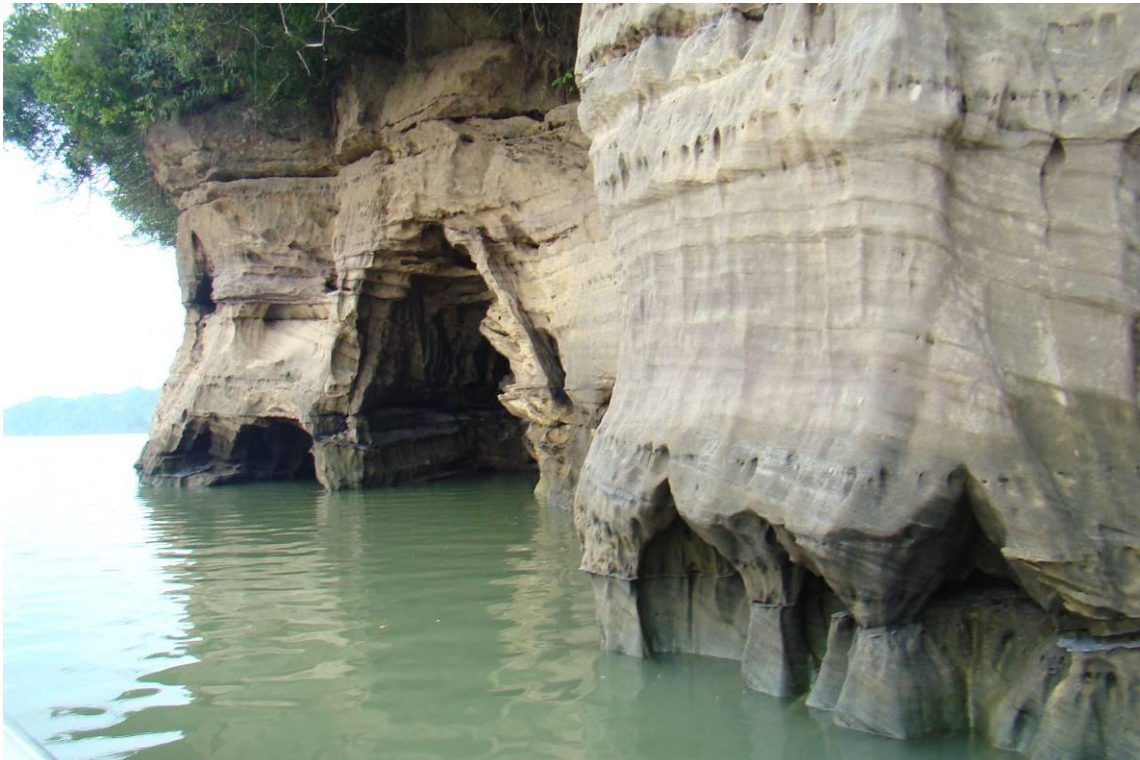
**Foto 46** – Aspecto geral da boca da Caverna TAP 03 (Caverna do Porco) parcialmente inundada.

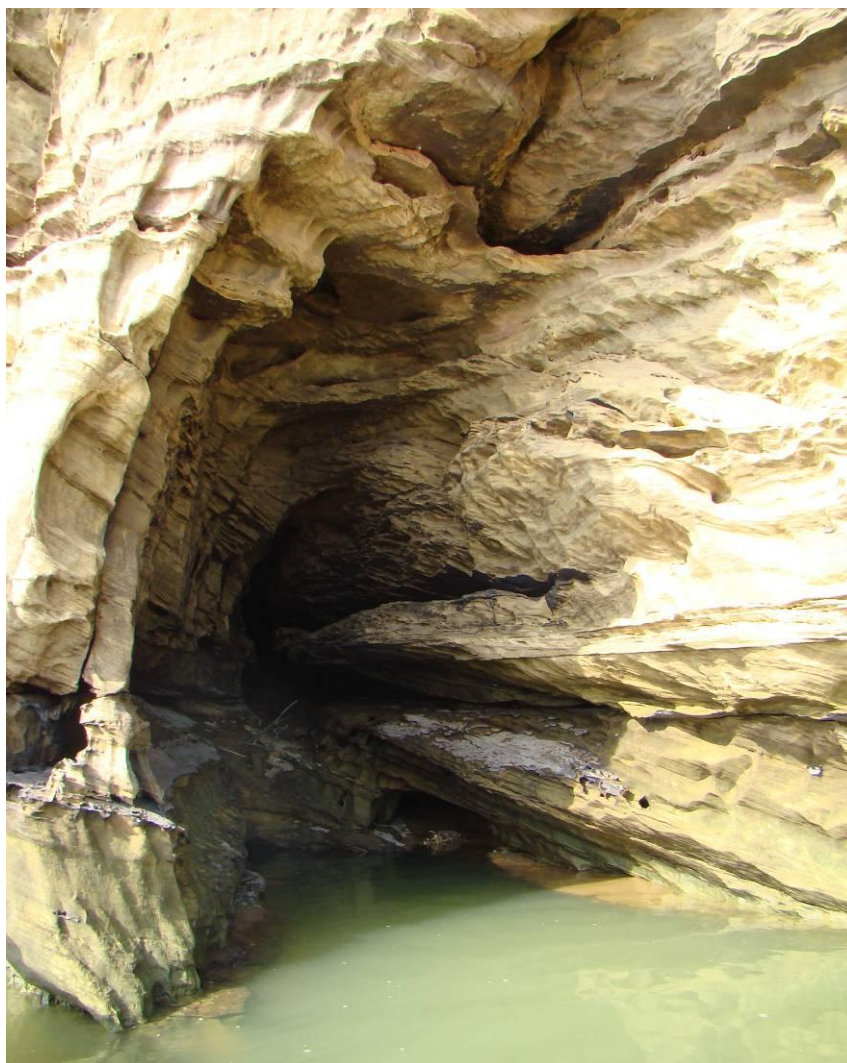
**Foto 47** – Detalhe da porção interior da Caverna TAP 03 (Caverna do Porco) desenvolvida a partir da conjugação de planos de acamamento e planos de estratificação cruzadas e padrão de faturamento subvertical. Notar crostas limonitizadas acompanhando os planos de descontinuidade

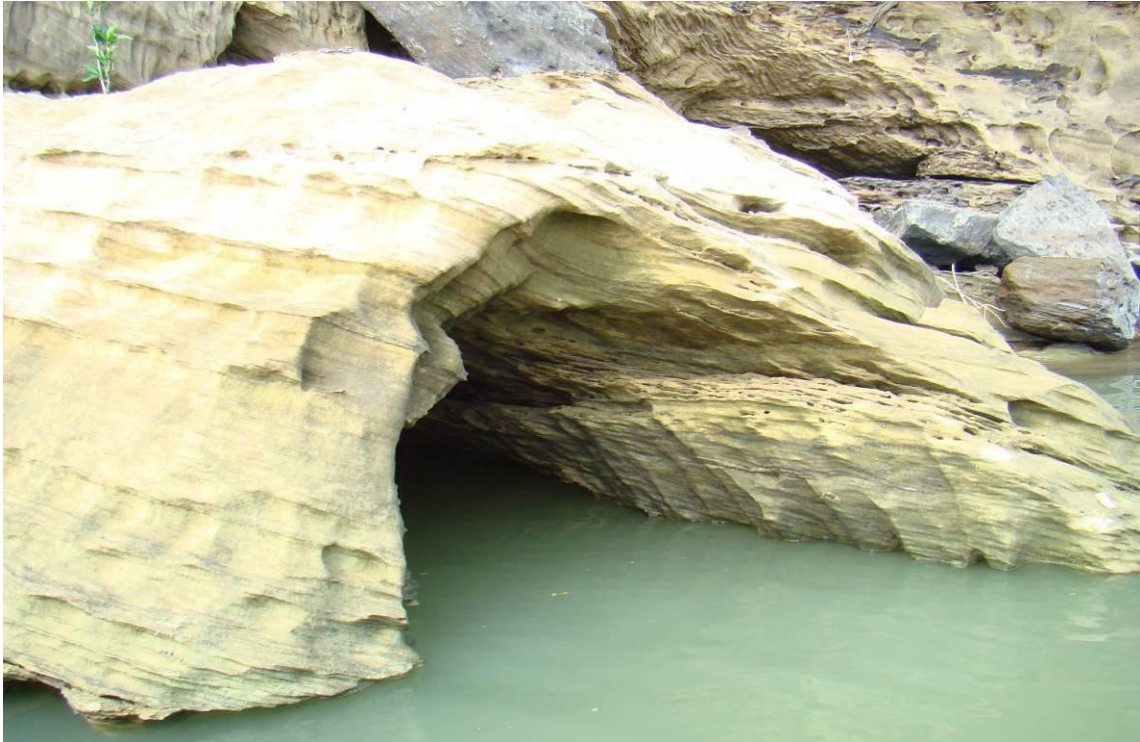
**Foto 48** – Aspecto geral do Abrigo 4 (Abrigo do Jacaré) parcialmente inundado. Desenvolvimento principalmente a partir dos planos de estratificação cruzada

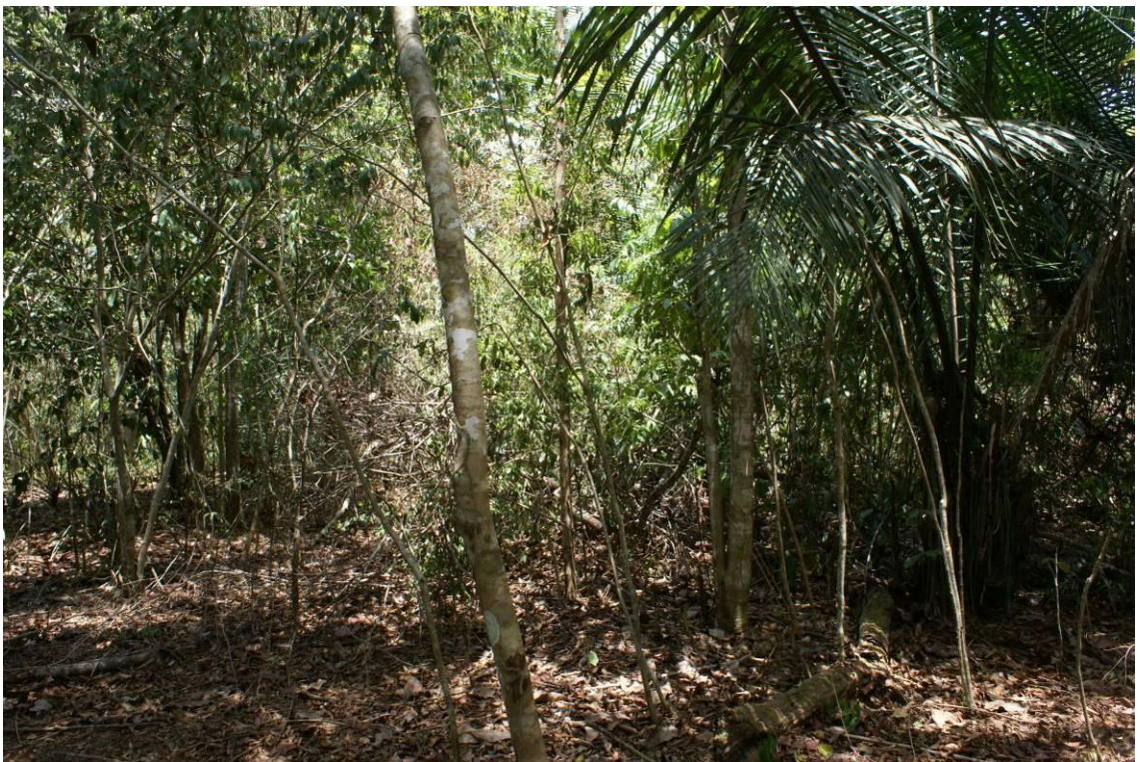
**Foto 49** – Tipo de vegetação fina (capoeira regenerada) desenvolvida sobre o capeamento arenoso das cavidades. Área antigamente ocupada pelos seringueiros como local de antigas residências e cultivo agrícola.

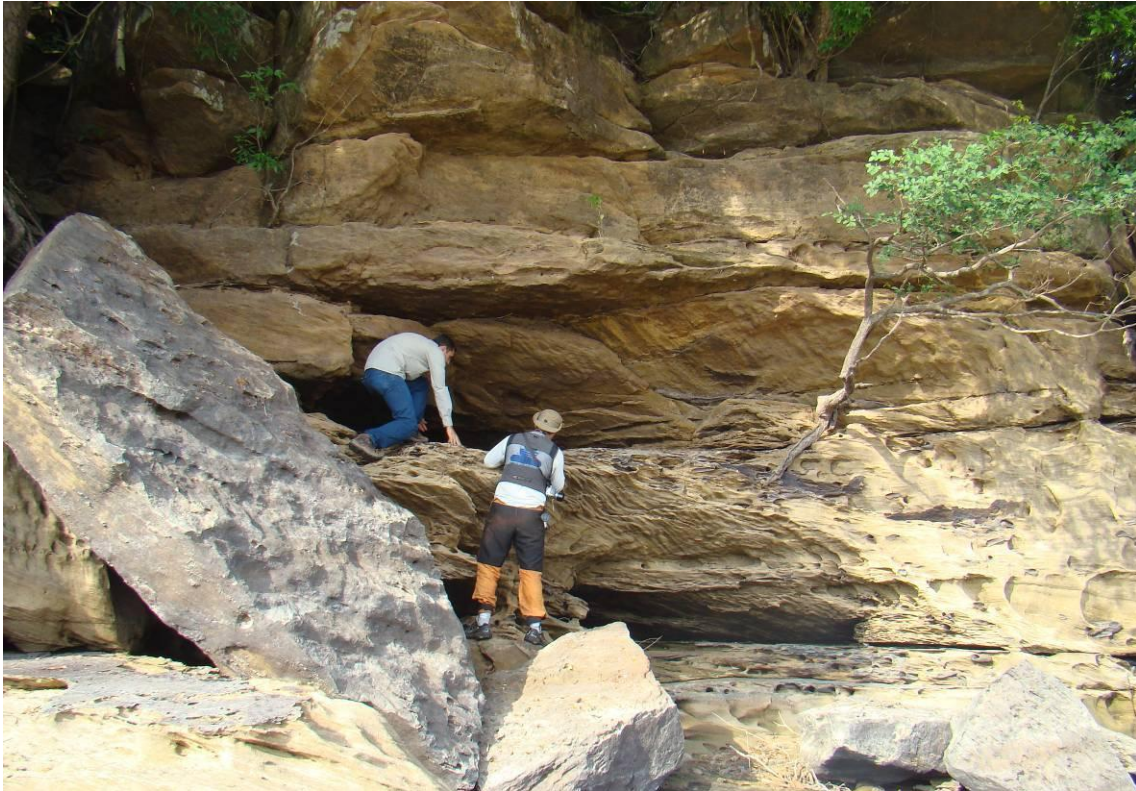
**Foto 52** – Aspecto geral da boca do Abrigo 3 (Abrigo Piranheira 3). Desenvolvimento controlado pela conjugação dos planos de acamamento e da estratificação cruzada

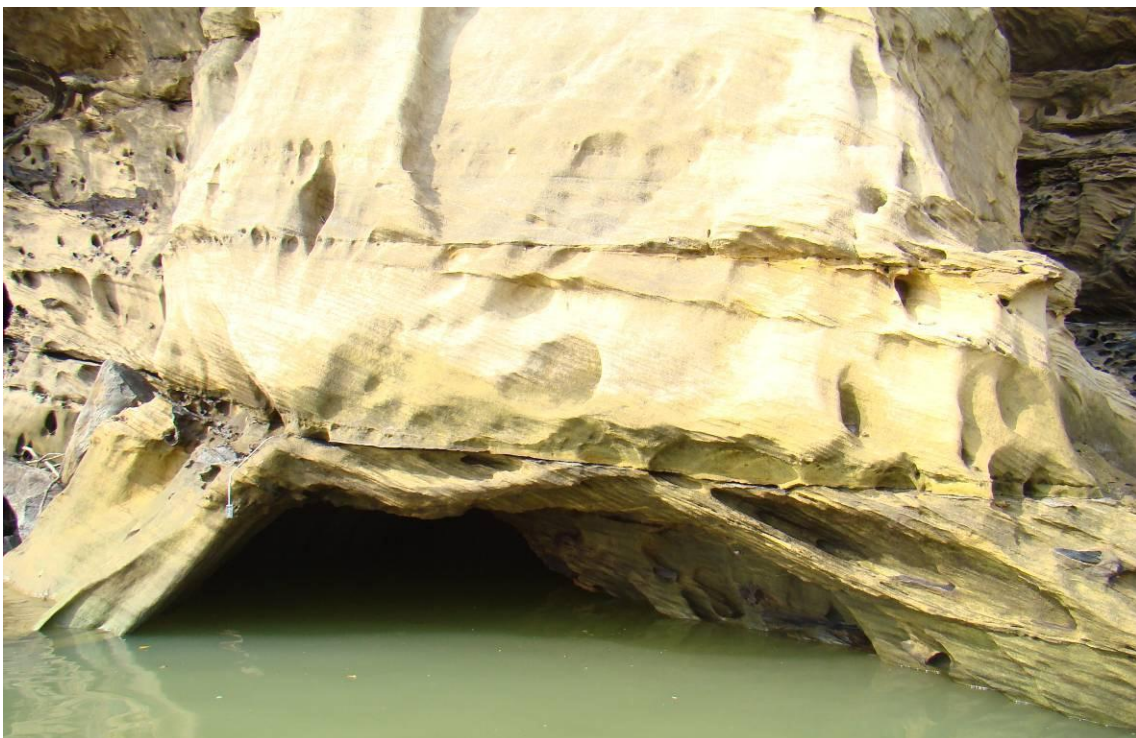
**Foto 53** – Aspecto geral da boca da Caverna TAP 2 (Caverna Piranheira 2) parcialmente inundada. Desenvolvimento controlado por planos de acamamento e de estratificação cruzada.

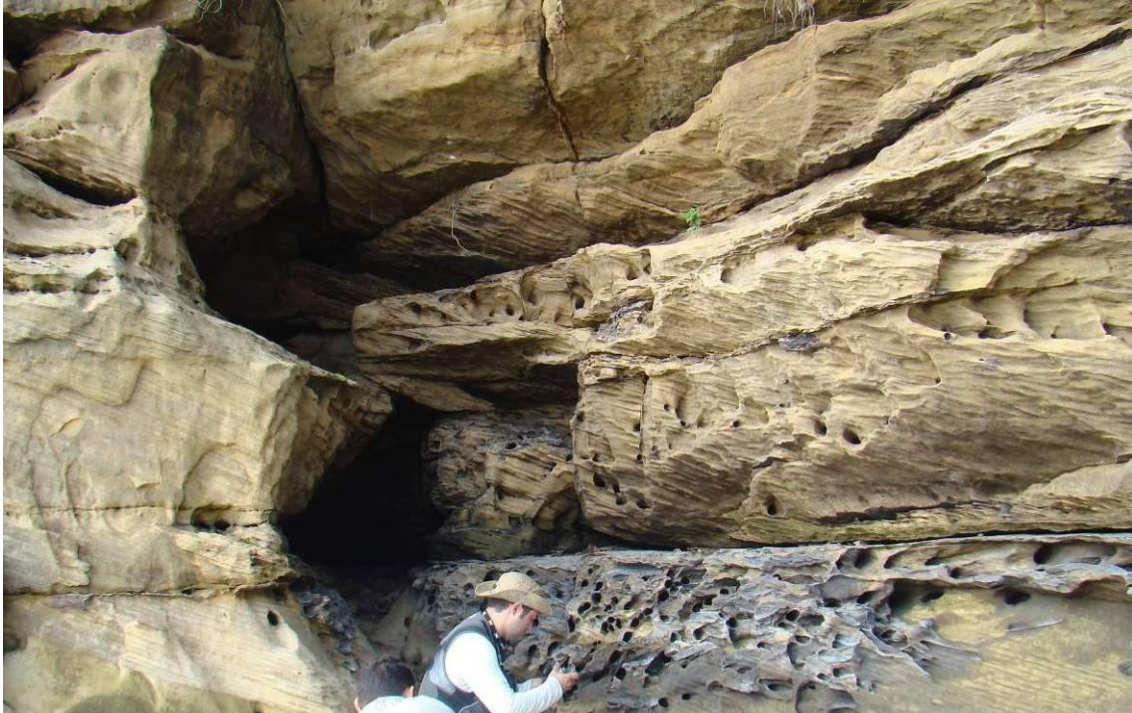
**Foto 54** – Aspecto geral da boca do Abrigo 2 (Abrigo Piranheira 1). Desenvolvimento controlado por fraturas verticais (sistema NW), planos de acamamento e estratificação cruzada. Notar concentração de crosta limonítica.

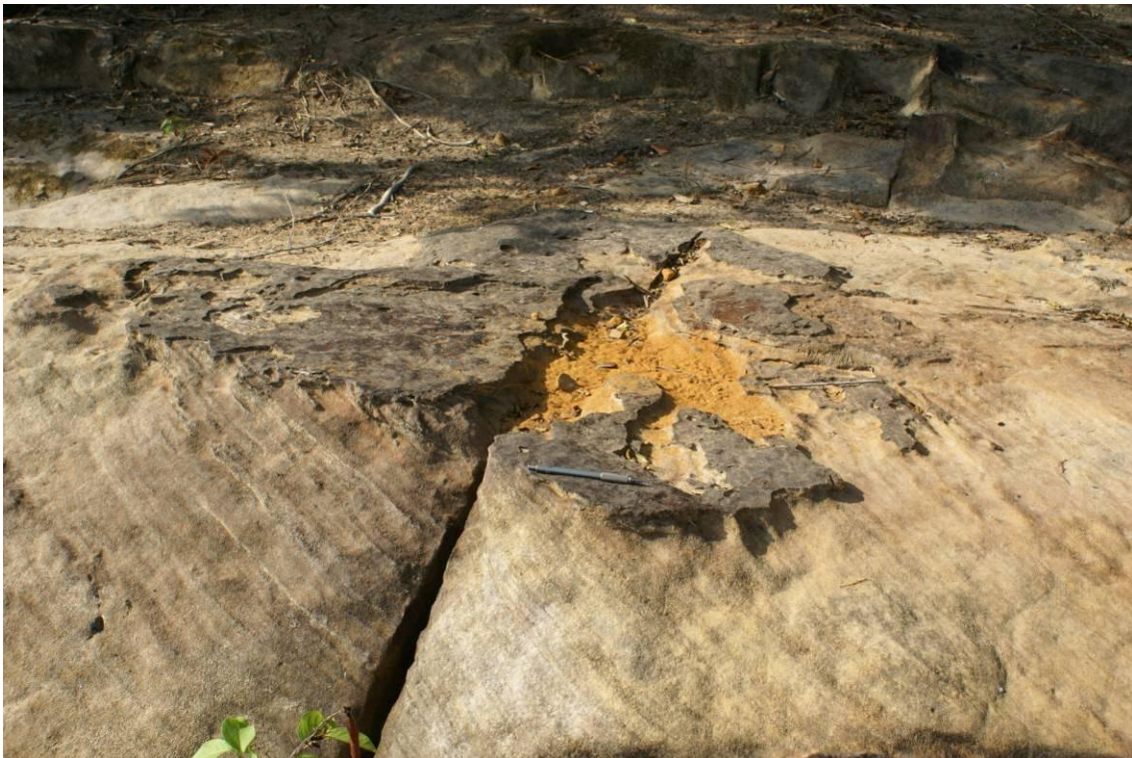
**Foto 55** – Nível de acamamento sub-horizontal preenchido por material limonítico que garante a estabilidade dos paredões areníticos. É comum o preenchimento além dos planos de acamamentos, das superfícies de estratificação e planos de descontinuidades.
