# Anexos Fotográficos Volume 2

Estudo de Impacto Ambiental

**AHE São Luiz do Tapajós**

Ilustrações Fotográficas dos Principais Aspectos Verificados Durante os Levantamentos de Campo Sobre as Cavidades Entre a Vila Rayol e a Vila Braga

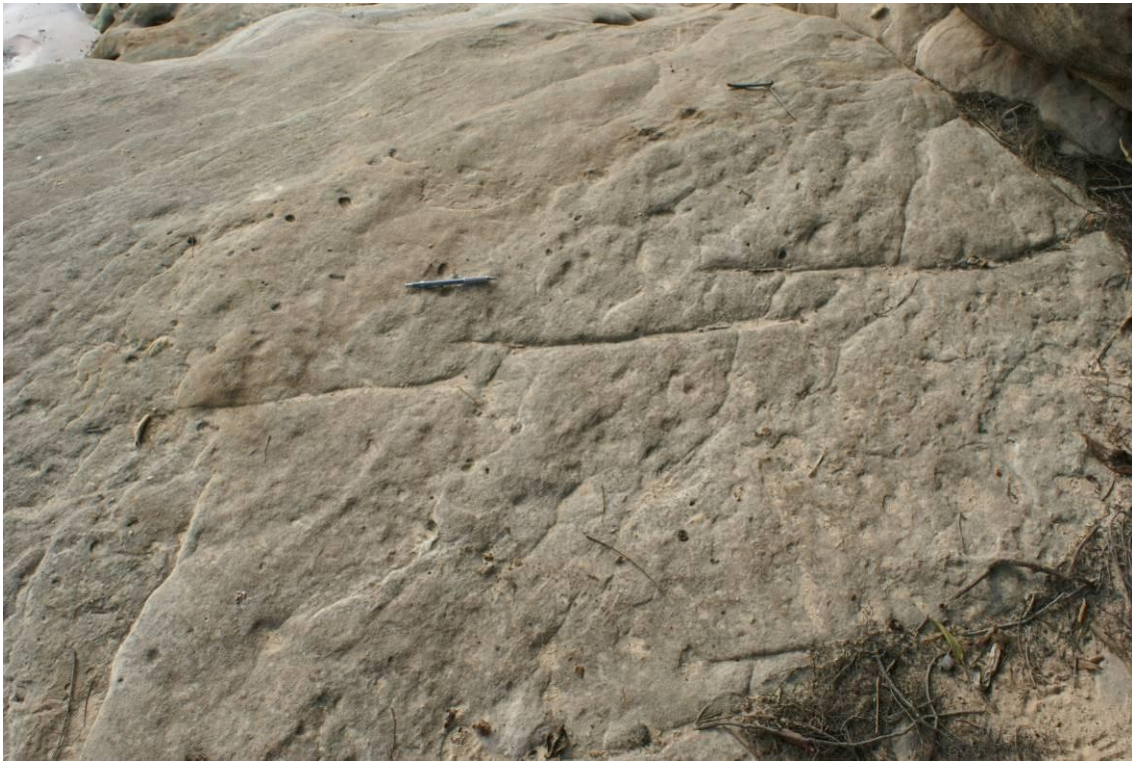
**Foto 56** - Fratura transcorrente sinistral N 6070° W/V, associada ao principal controle estrutural no desenvolvimento das cavidades da Vila Rayol.

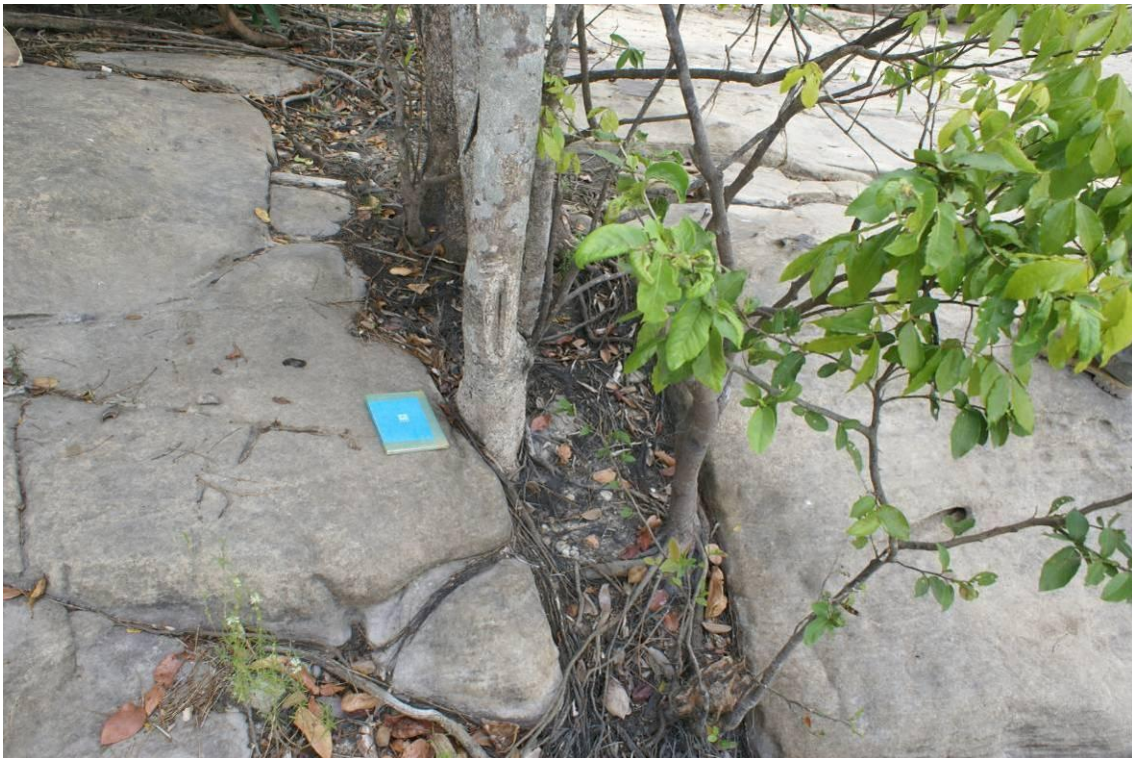
**Foto 57** – Sistema de fraturas N 60 - 70°W/V, com espaçamento centimétrico possibilitando a alteração do material arenoso com o desenvolvimento da vegetação ao longo dos planos de descontinuidades.

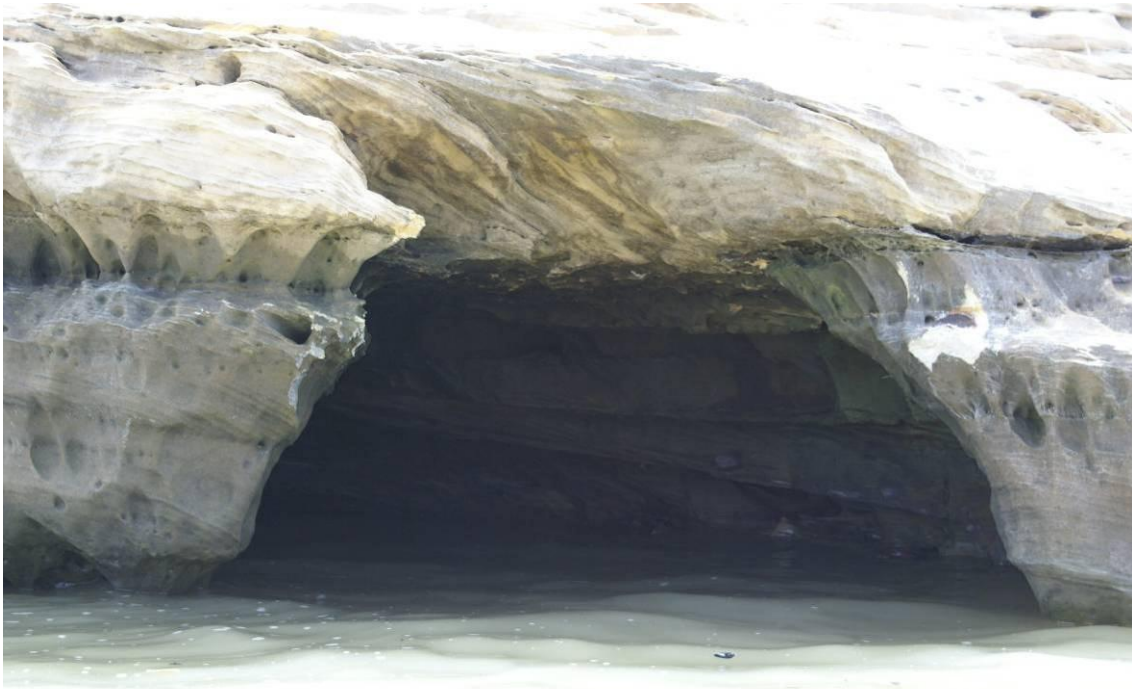
**Foto 58** – Aspecto geral da boca da Caverna TAP 01 (Caverna da Sombra) parcialmente inundada. Desenvolvimento controlado pelos planos de estratificação cruzada e acamamento sub-horizontal.

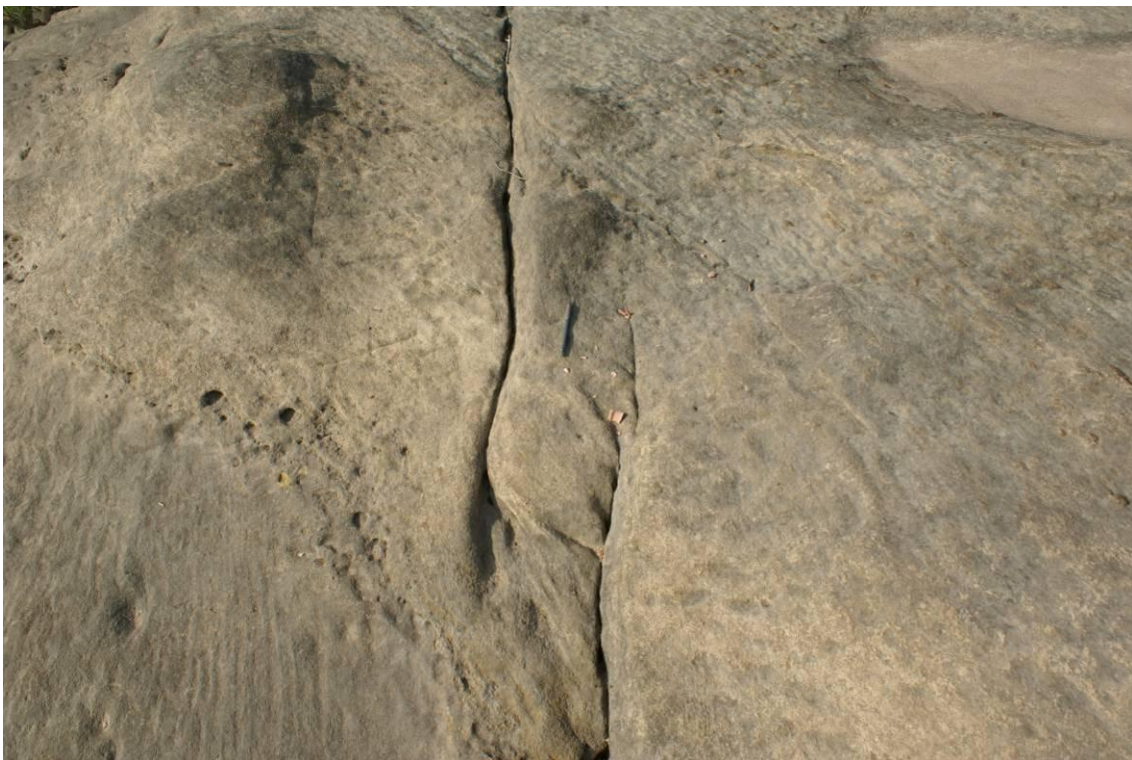
**Foto 59** – Fratura transcorrente sinistral N 70° W/V, associada ao principal controle estrutural no desenvolvimento das cavidades da Vila Rayol.

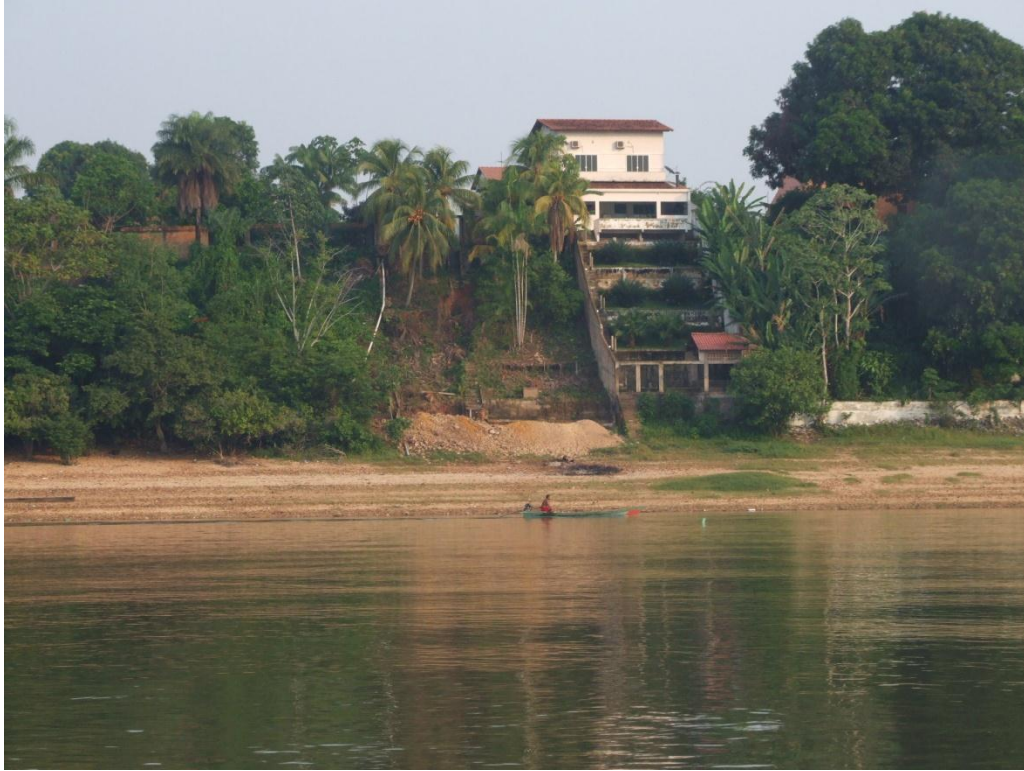
**Foto 7.4.1.10/01** - Terraços elevados de 15 a 18m acima da Planície de inundação, que forma praia inclinada, na margem esquerda do rio Tapajós, no trecho a jusante da cachoeira Quatá Grande (Coordenadas UTM 0611462 x 9526585).

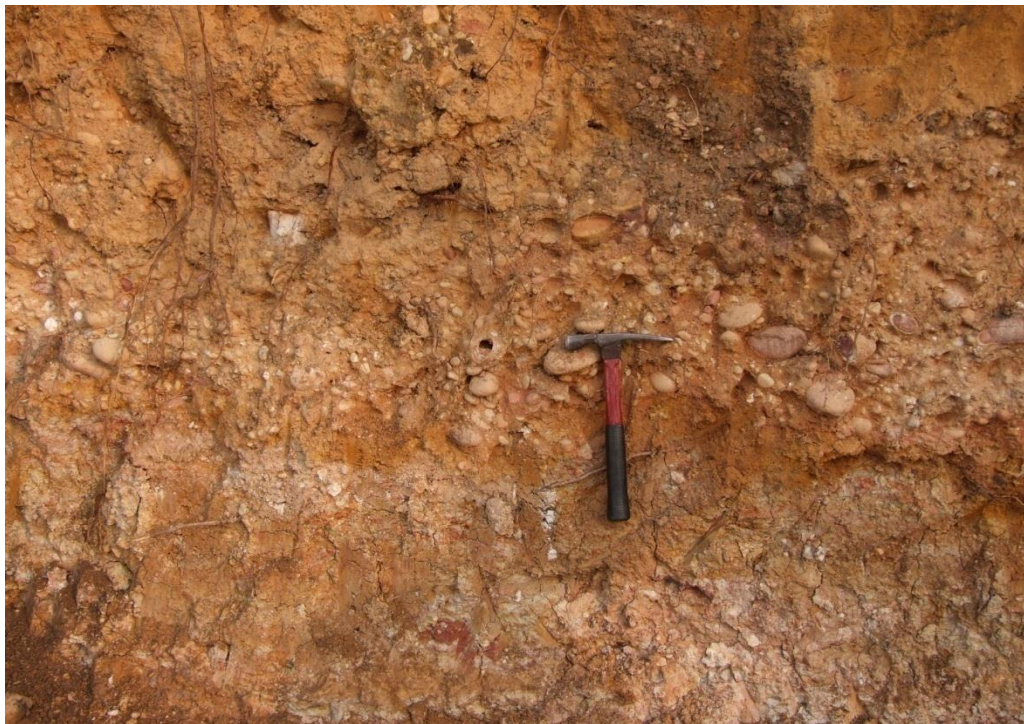
**Foto 7.4.1.10/02** – Camadas de espessuras variadas de seixos arredondados a subarredondados, de quartzo e quartzito, com diâmetros variando de 5 a 15cm e seixos com diâmetro inferior a 3cm, camadas de areia grossa, camadas de areia conglomerática, e camada de areia muito fina e de modo subordinado camadas de argila silto-arenosa, que constituem Terraço na margem esquerda do rio Tapajós (Coordenadas UTM 0611462 x 9526585).

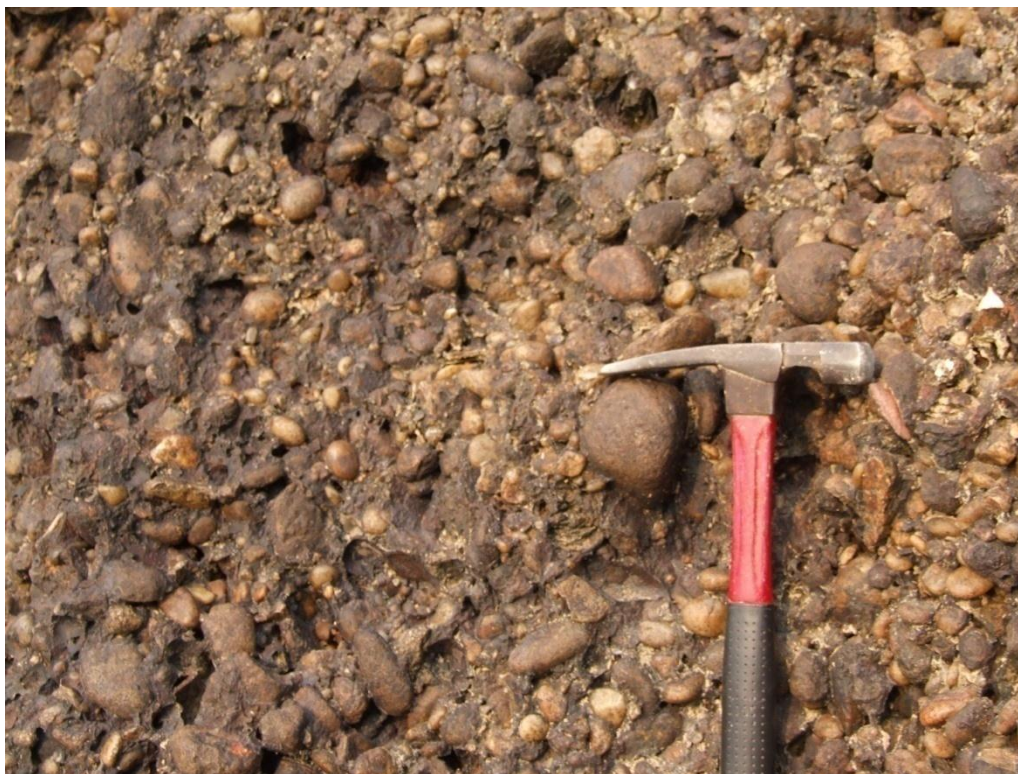
**Foto 7.4.1.10/03** – Conglomerados limonitizados formado por seixos de quartzo e quartzito que constituem Terraço no trecho à jusante da cachoeira Quatá Grande (Coordenadas UTM 0611462 x 9526585).

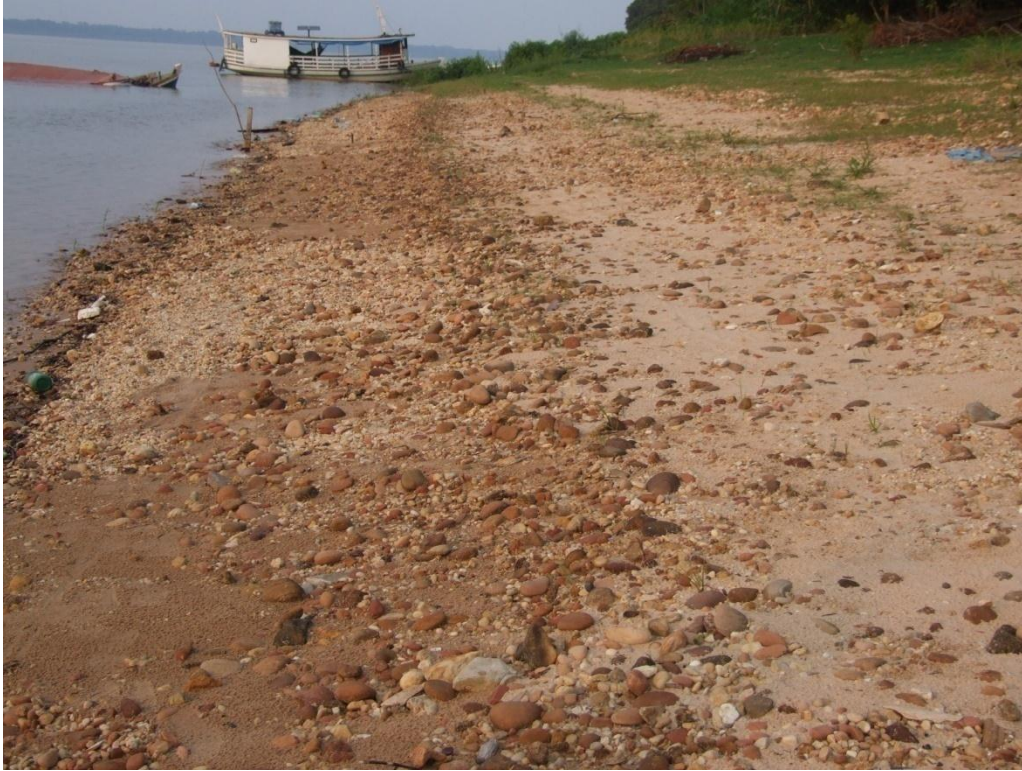
**Foto 7.4.1.10/05** – Praia constituída por areia fina a grossa, seixos de arenito com diâmetro de 5 a 20cm e seixos de quartzo com diâmetro inferior a 5cm, arredondados a subarredondados que caracterizam a planície de inundação da margem esquerda do rio Tapajós (Coordenadas UTM 0611462 x 9526585).

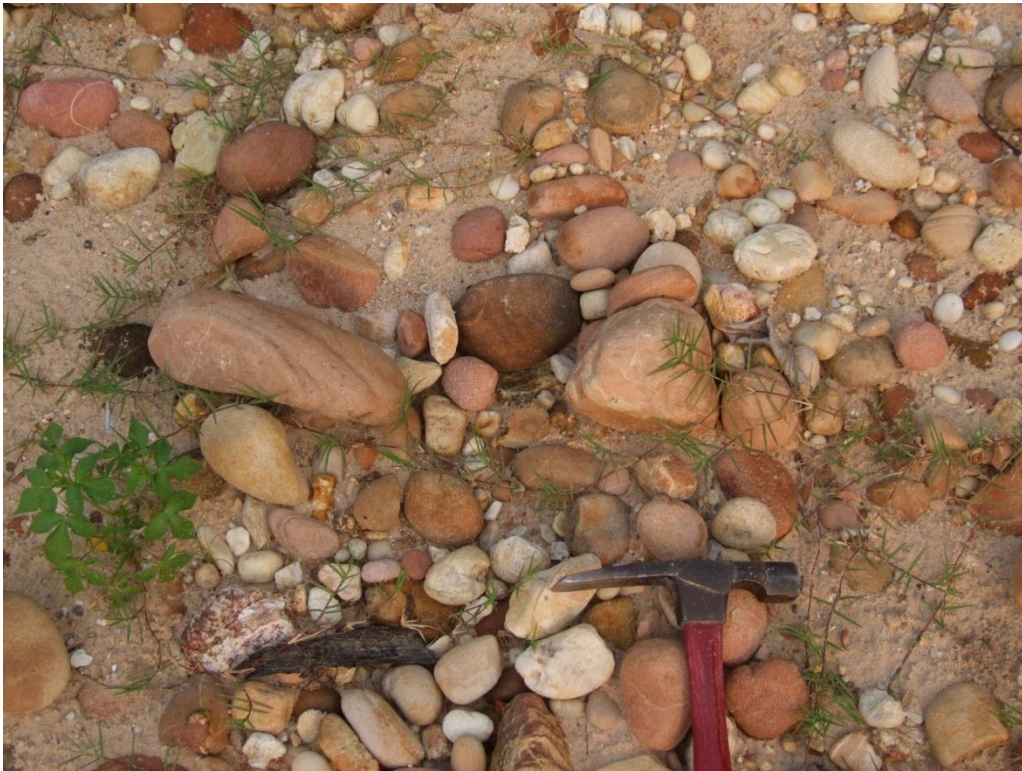
**Foto 7.4.1.10/06** – Seixos de arenito e quartzo que constituem depósito aluvial em praia formada na planície de inundação do rio Tapajós, no trecho à jusante da cachoeira Quatá Grande (Coordenadas UTM 0611462 x 9526585).

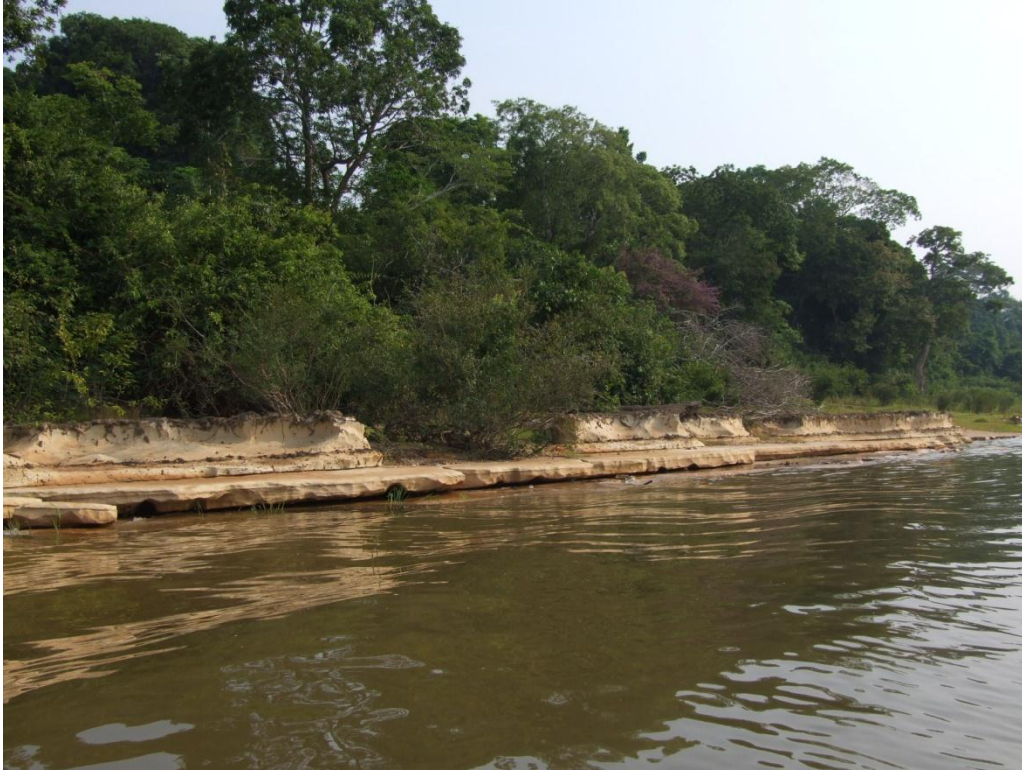
**Foto 7.4.1.10/07** – Canal em calcário creme da Formação Itaituba, com feições de abrasão, na margem esquerda do rio Tapajós (Coordenadas UTM 0607570 x 9525515).

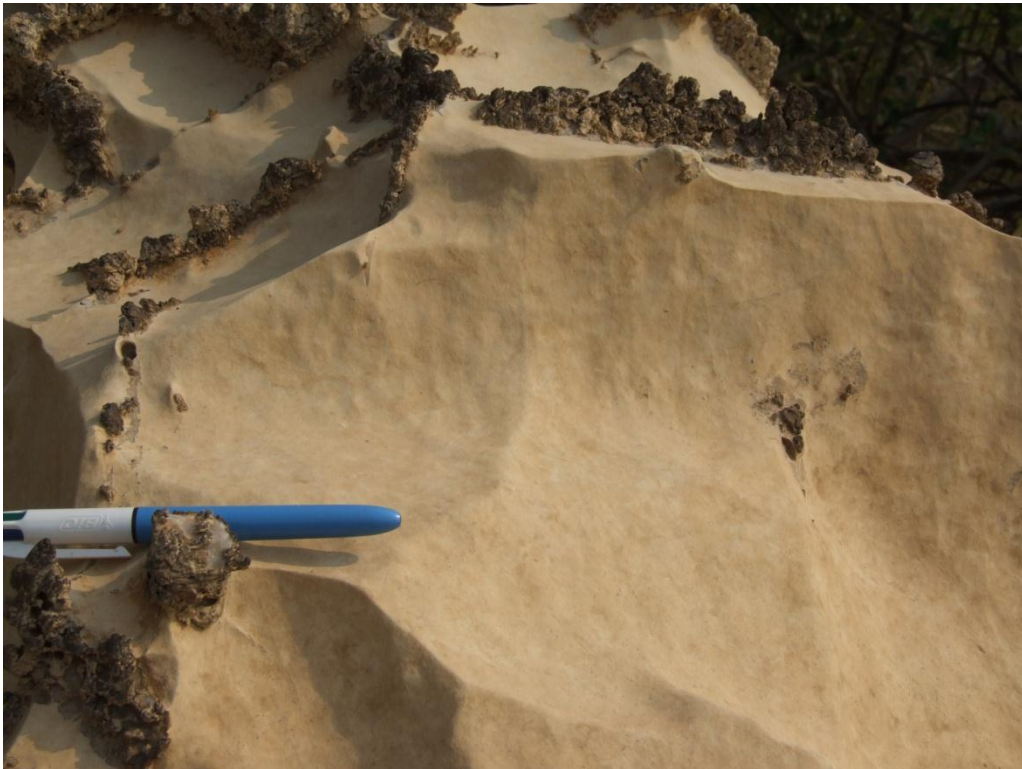
**Foto 7.4.1.10/08** - Superfície polida por abrasão em calcário creme pouco fraturado da Formação Itaituba (Coordenadas UTM 0607570 x 9525515).

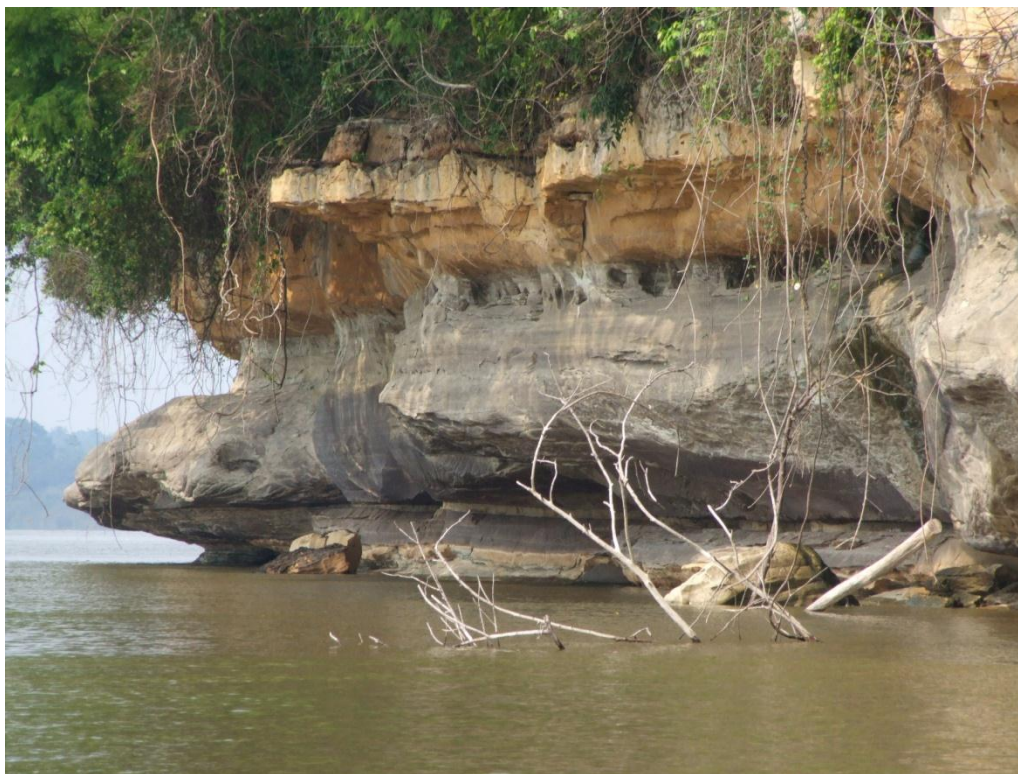
**Foto 7.4.1.10/09** – Calcário creme no topo, arenito siltoso com níveis de argila, siltito cinza e de arenito fino na base (Formação Itaituba) mostrando a resistência diferencial das rochas, aos processos de abrasão atribuídos a vórtices verticais e estacionários, surgidos em função de irregularidades das margens e do leito (Coordenadas UTM 0607570 x 9525515).

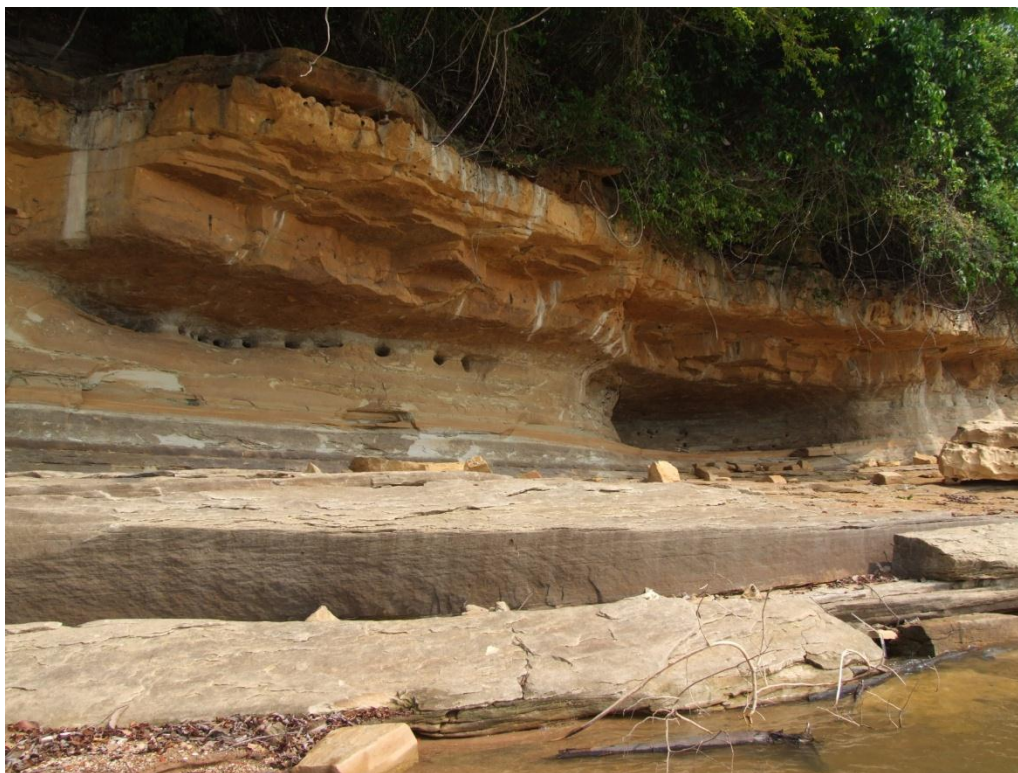
**Foto 7.4.1.10/10** – Tocas de acari, sulcos de abrasão, cavidades em calcário bege, e fragmentação por processos de arranque em arenito com siltito cinza, na margem esquerda do rio Tapajós (Coordenadas UTM 0607570 x 9525515).

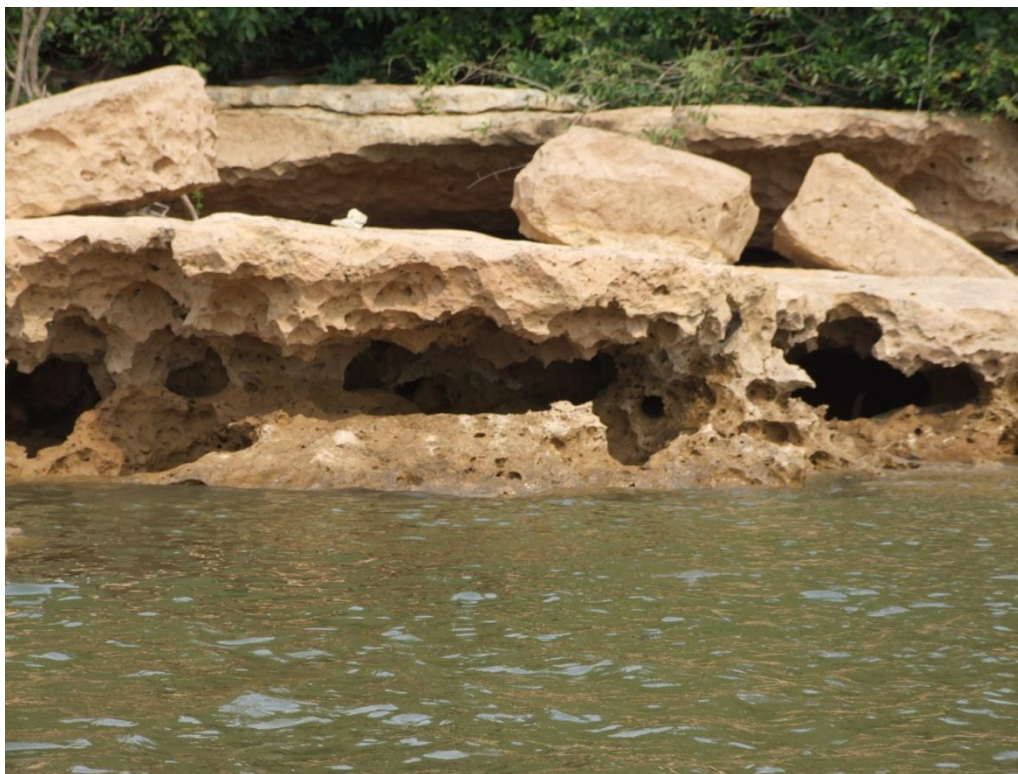
**Foto 7.4.1.10/11** – Feições de dissolução, abrasão e blocos caídos por solapamento em margem baixa em calcário pouco fraturado da Formação Itaituba (Coordenadas UTM 0606109 x 9525491).

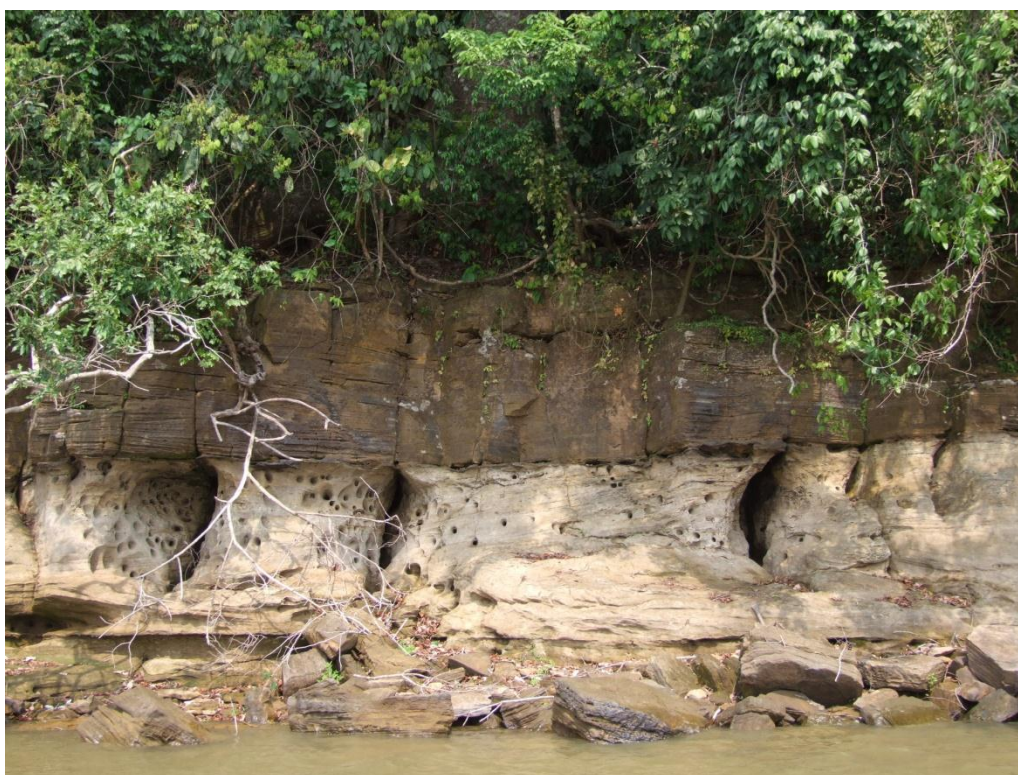
**Foto 7.4.1.10/12** – Feições de dissolução e sulcos de abrasão em calcário com tocas de acari, blocos de folhelho caídos por solapamento na margem esquerda do rio Tapajós (Coordenadas UTM 0603865 x 9523882).

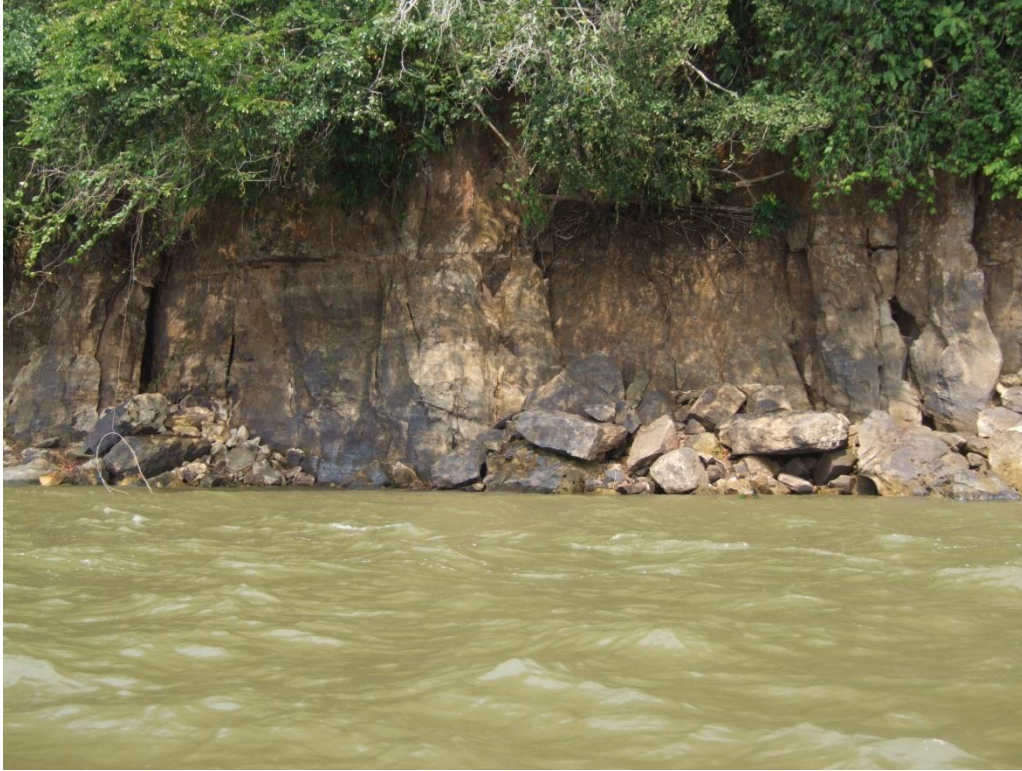
**Foto 7.4.1.10/13** – Queda de blocos angulosos, de arenito da Formação Monte Alegre, condicionados ao sistema de juntas e a processos de erosão por arranque (Coordenadas UTM 0603865 x 9523882).

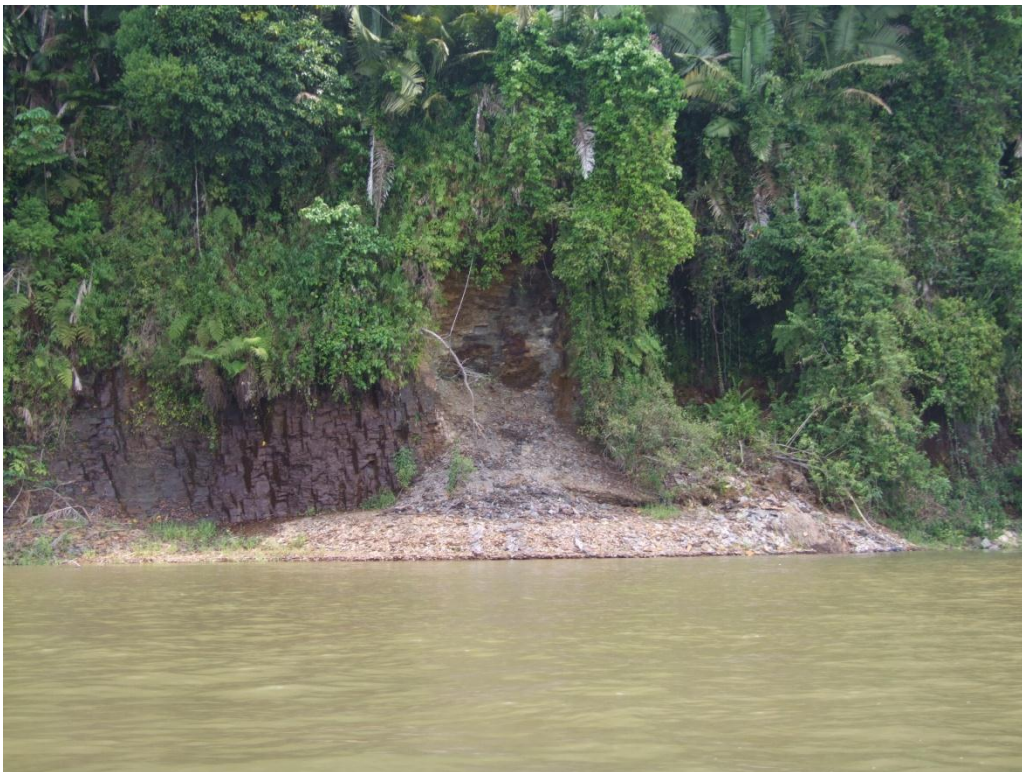
**Foto 7.4.1.10/14** – Desmoronamento em margem constituída por folhelhos da Formação Monte Alegre (Coordenadas UTM 0594845 x 9515489).

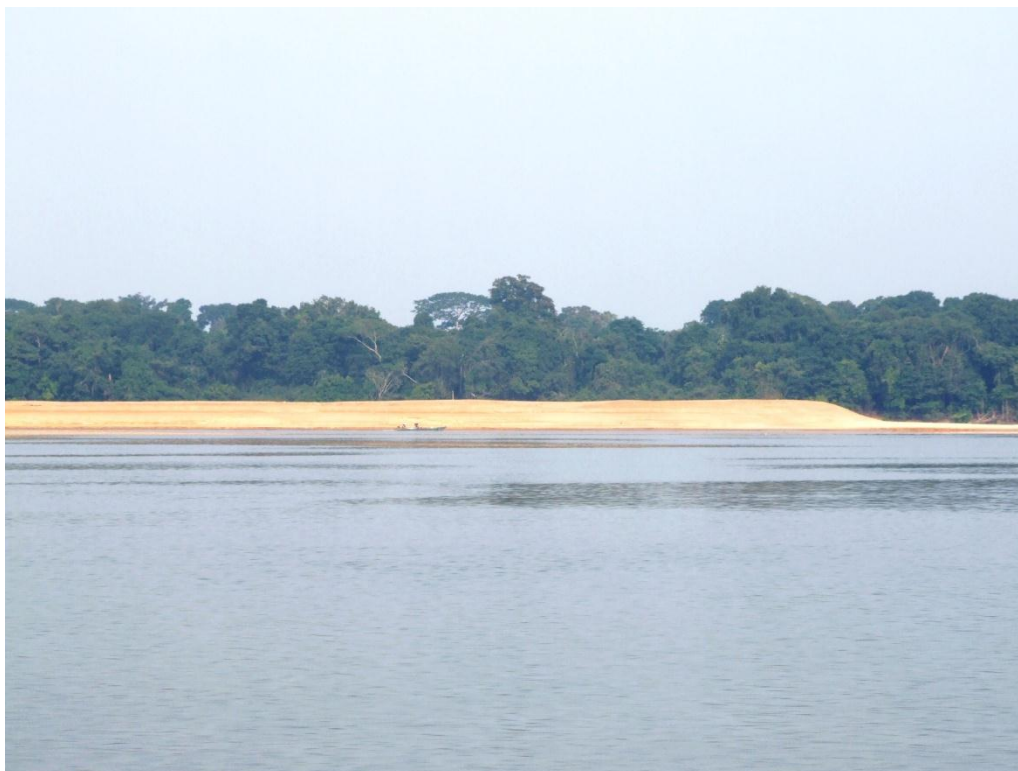
**Foto 7.4.1.10/15** – Barra arenosa longitudinal, que forma praia na Planície de Inundação na ilha de Itapucu, no trecho à jusante da cachoeira Quatá Grande (Coordenadas UTM 0602676 x 9518054).

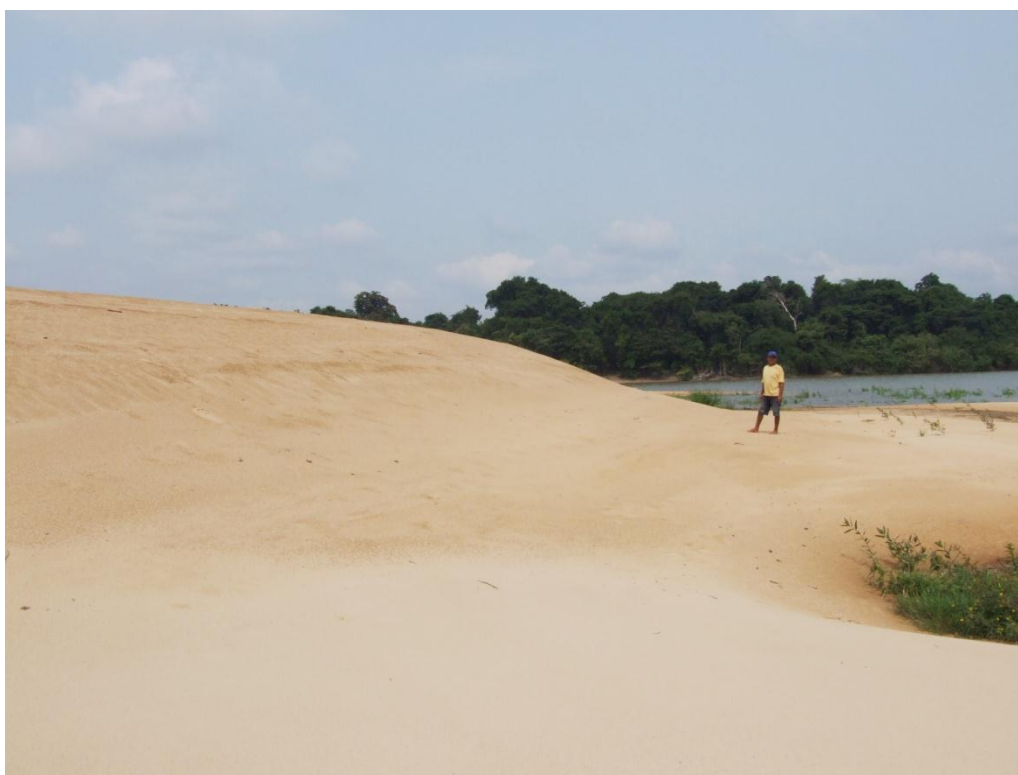
**Foto 7.4.1.10/16** – Barra arenosa longitudinal com 2 m de altura, que forma praia na Planície de inundação que constitui a ilha de Itapucu (Coordenadas UTM 0601614 x 9516431).

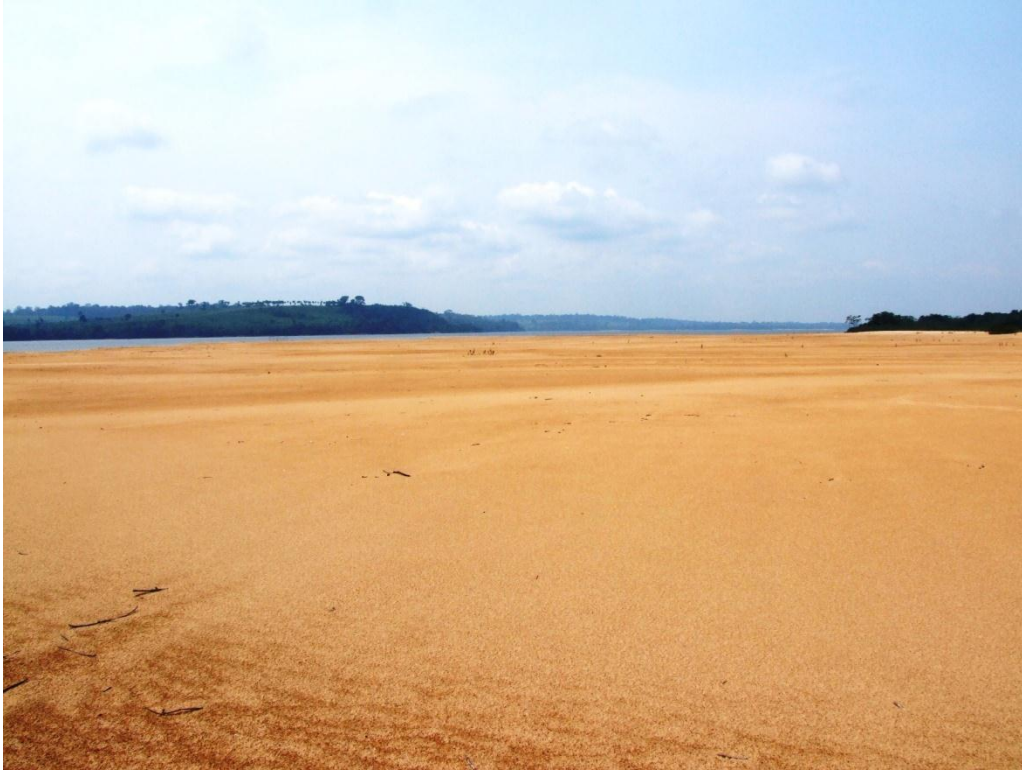
**Foto 7.4.1.10/17** – Marcas de onda na praia que constitui a Planície de inundação na ilha de Itapucu (Coordenadas UTM 0601614 x 9516431).

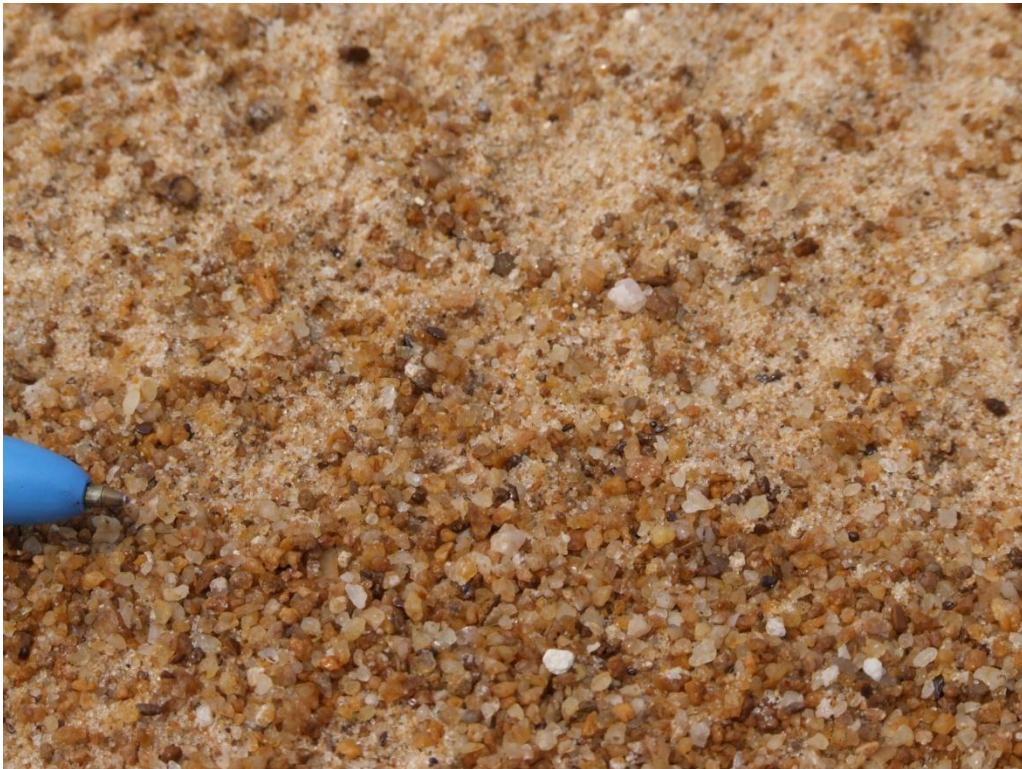
**Foto 7.4.1.10/18** – Areia fina a muito fina e areia grossa com grânulos que constituem a barra arenosa longitudinal na praia da Planície de inundação da ilha de Itapucu (Coordenadas UTM 0601614 x 9516431).

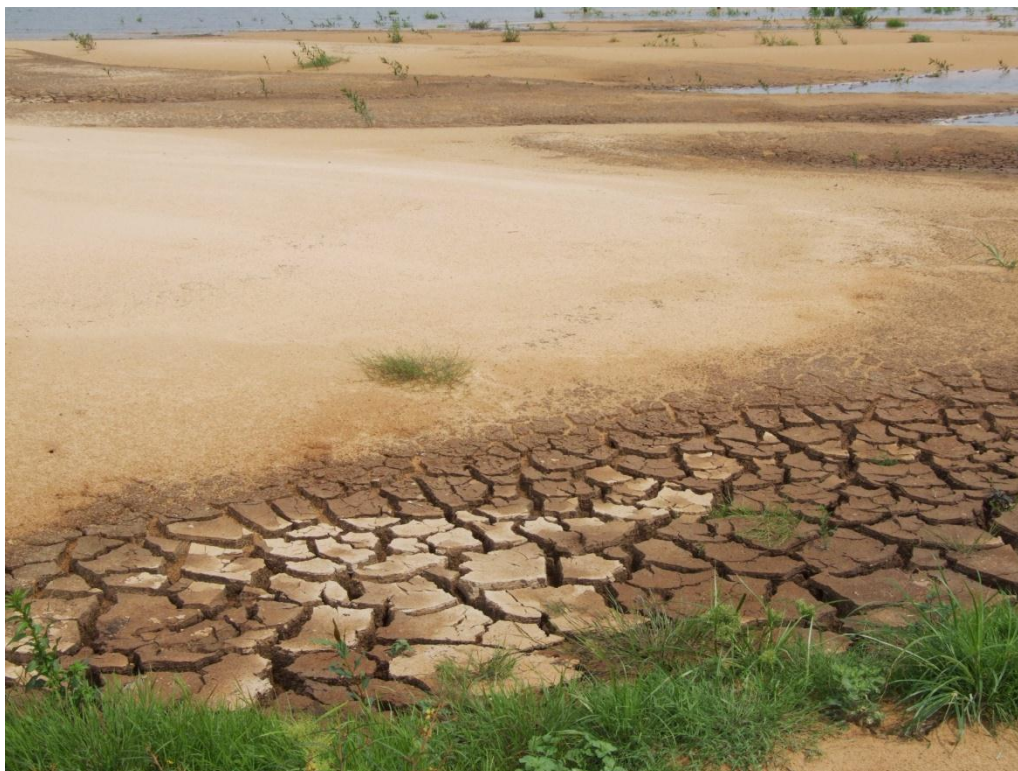
**Foto 7.4.1.10/19** – Gretas de contração formadas em camadas de argila depositadas nas depressões que se formam entre barras arenosas na praia da Planície de inundação da ilha de Itapucu (Coordenadas UTM 0601614 x 9516431).

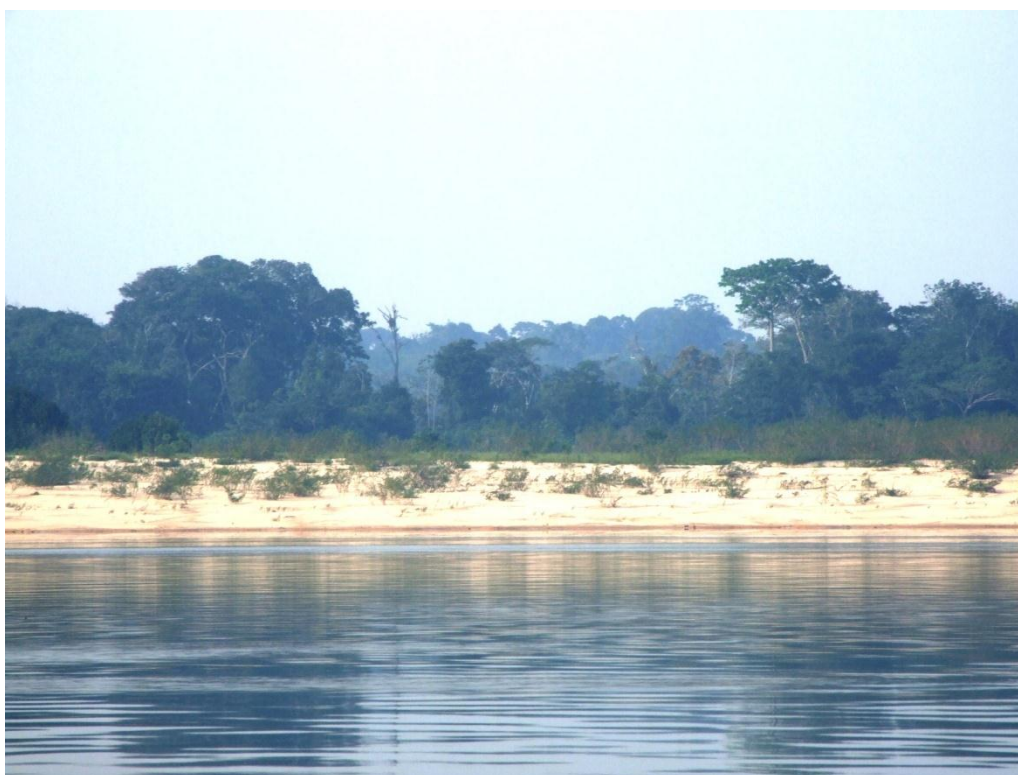
**Foto 7.4.1.10/20** – Barra arenosa constituída por areia fina e média, em Planície de inundação na margem esquerda, que são frequentes no trecho à jusante da cachoeira Quatá Grande (Coordenadas UTM 0594845 x 9515489).

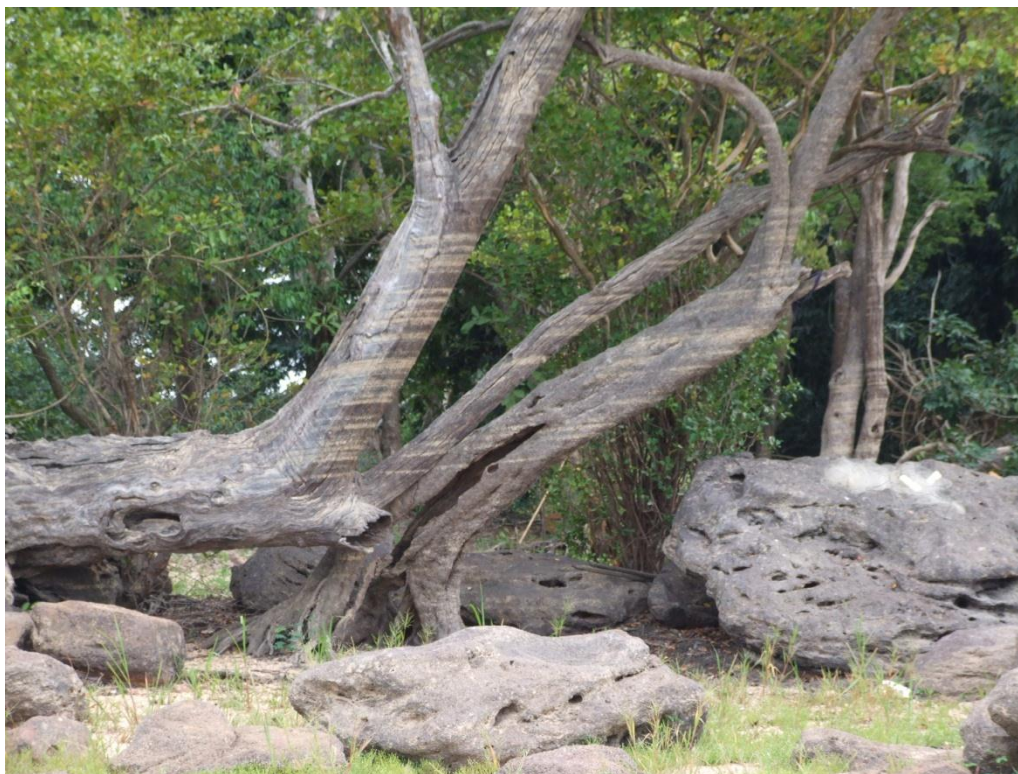
**Foto 7.4.1.10/21** – Marcas de inundaç o, 3m acima da plan cie de inundaç o e blocos de conglomerado limonitizado (Coordenadas UTM 0592816 x 9516825).

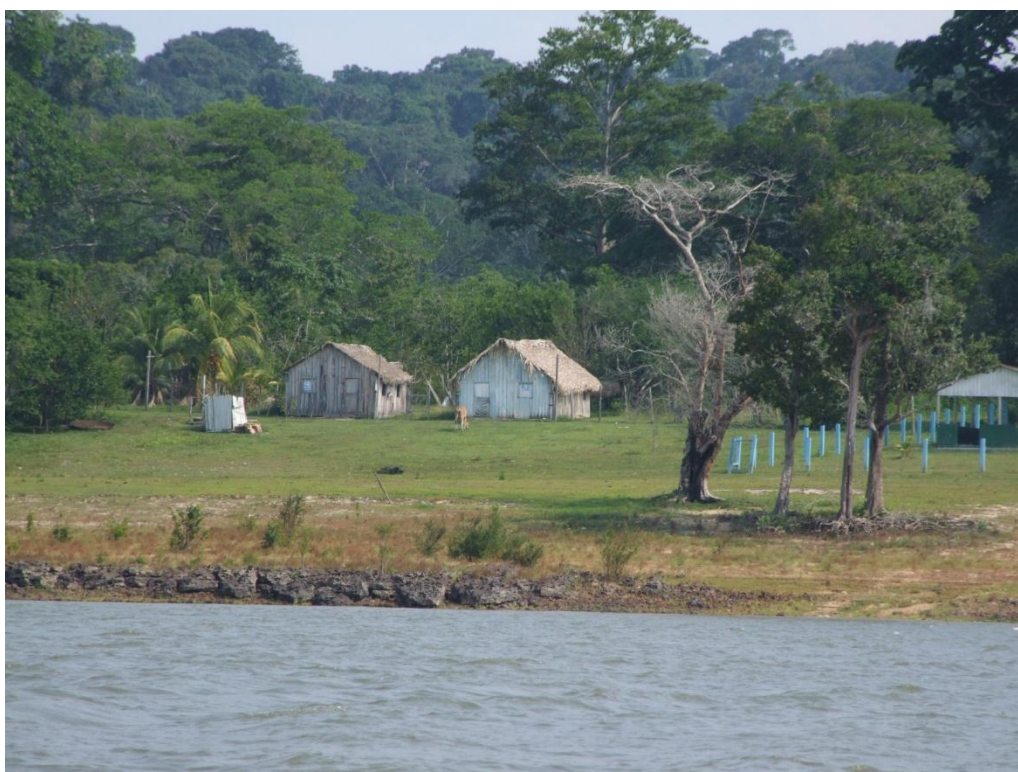
**Foto 7.4.1.10/22** – Plan cie fluvial formada pela plan cie de inundaç o que se encontra no n vel do p  das arvores e pelo baixo terraço onde se encontram as casas, que ocorrem na margem direita do rio Tapaj s no trecho   jusante da cachoeira Quat  Grande (Coordenadas UTM 0603743 x 9521664).

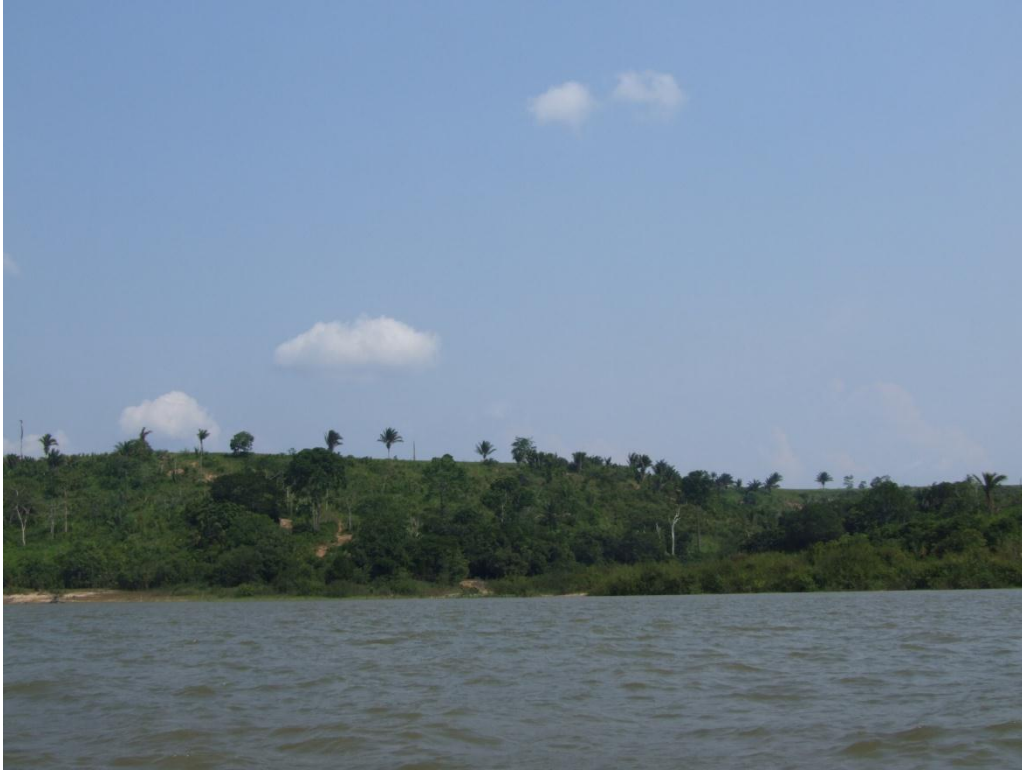
**Foto 7.4.1.10/23** – Relevo de Colinas pequenas com encostas inclinadas devido ao encaixamento do rio Tapajós, na margem direita, no trecho à jusante da cachoeira Quatá Grande (Coordenadas UTM 0599785 x 9514845).

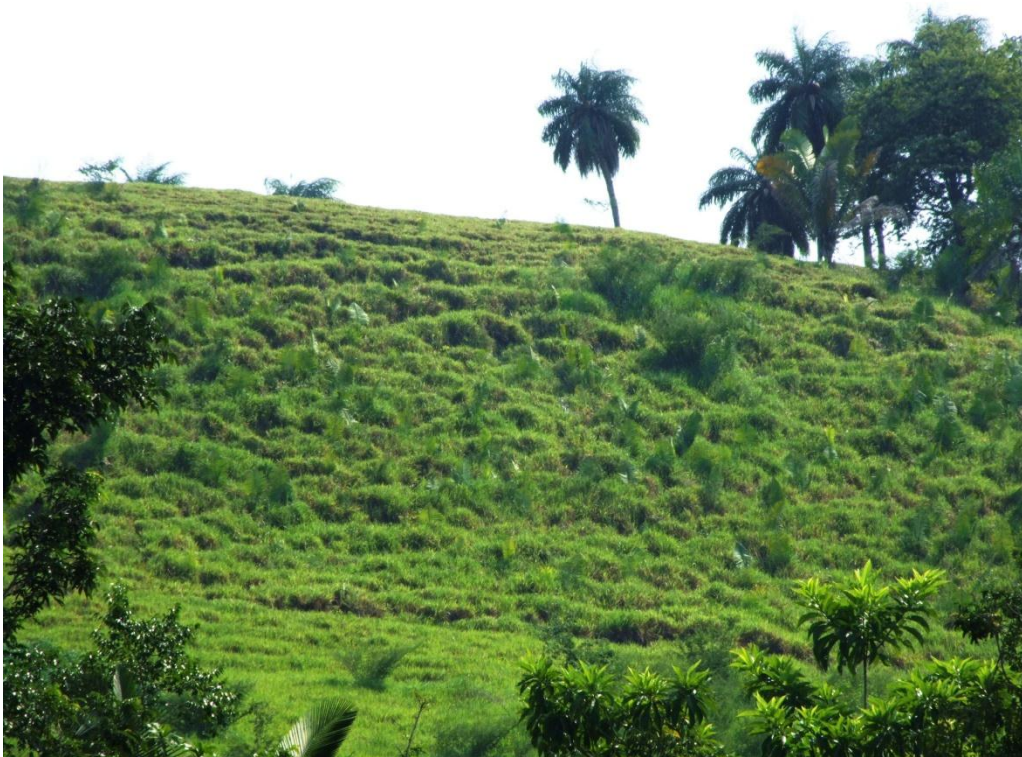
**Foto 7.4.1.10/24** – Degraus de rastejo ocasionais e de baixa a média intensidade, que ocorrem em encosta inclinada de relevo Colinas pequenas, na margem direita do rio Tapajós. (Coordenadas UTM 0599785 x 9514845).
