# Anexos Fotográficos Volume 2

Estudo de Impacto Ambiental

**AHE São Luiz do Tapajós**

Ilustrações Fotográficas dos Principais Aspectos Verificados Durante os Levantamentos de Campo Sobre as Cavidades Entre a Vila Rayol e a Vila Braga

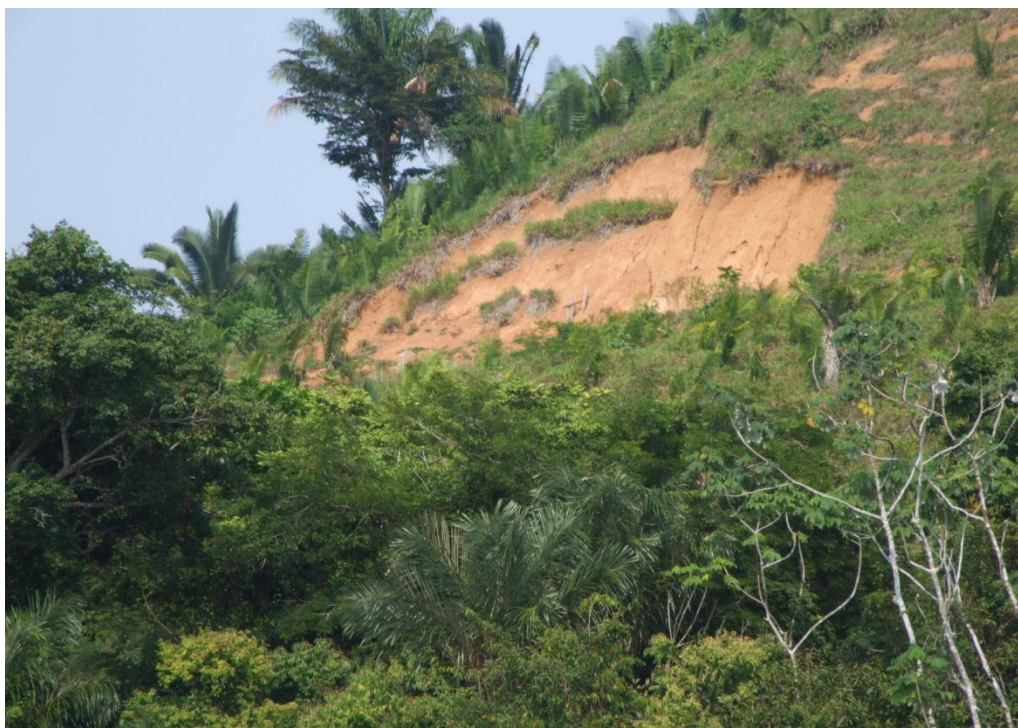
**Foto 7.4.1.10/25** – Escorregamento em encosta inclinada de relevo de Colina pequena, formada na margem do rio Tapajós devido ao forte encaixamento do rio. (Coordenadas UTM 0602676 x 9518054).

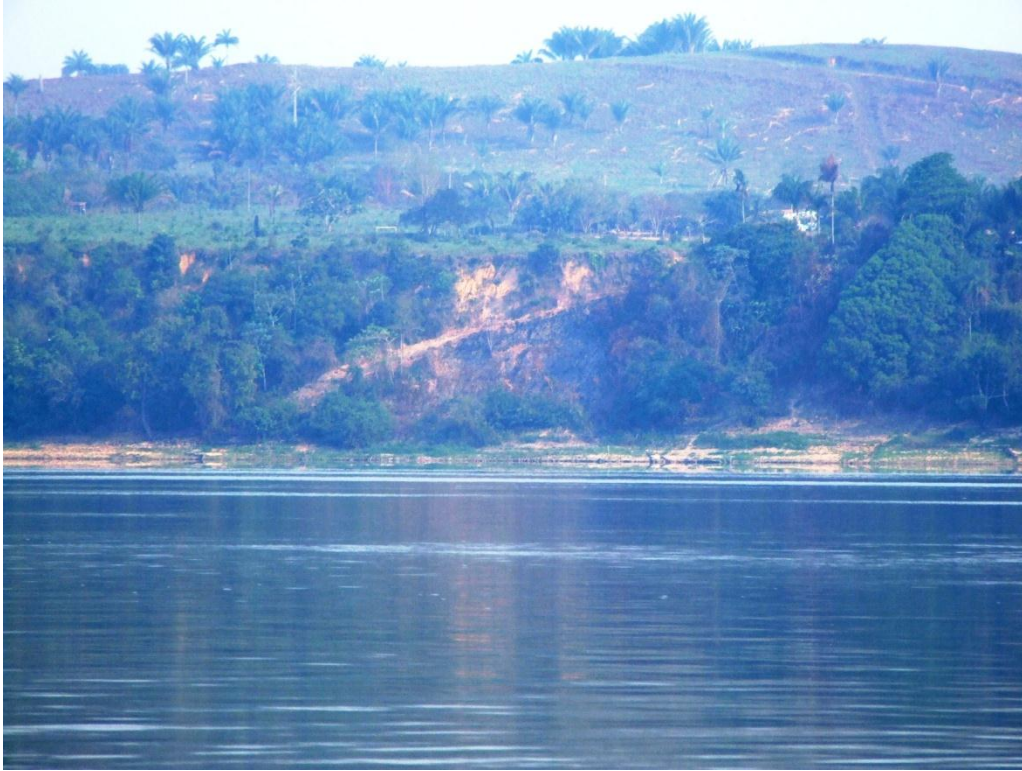
**Foto 7.4.1.10/27** – Processos de erosão laminar e em sulcos ocasionais e de baixa a média intensidade, e pequenos escorregamentos em encosta íngreme de terraço formado em curva côncava do rio, próximo a vila Boa Vista. No sopé do terraço planície de inundação estreita formando praia (Coordenadas UTM 0590504 x 9517774).

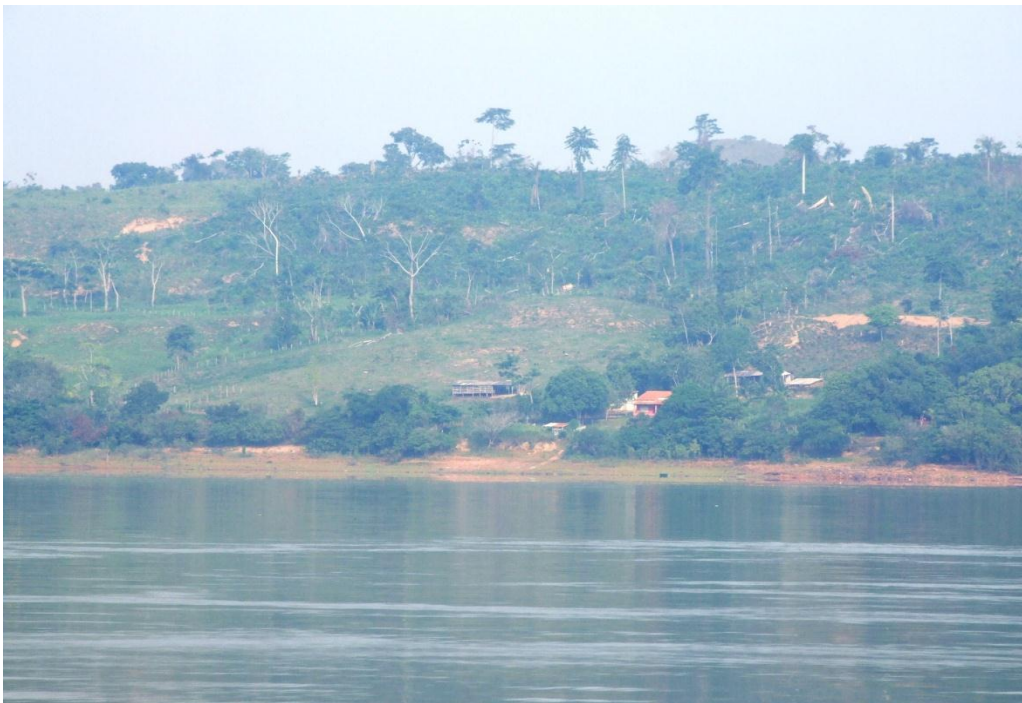
**Foto 7.4.1.10/28** – Relevo de Colinas pequenas e Morrotes com encosta inclinada, Terraço estreito e isolado e Planície de inundação estreita e contínua que ocorrem na margem esquerda do rio Tapajós, no trecho à jusante da cachoeira Quatá Grande (Coordenadas UTM 0587560 x 9517858).

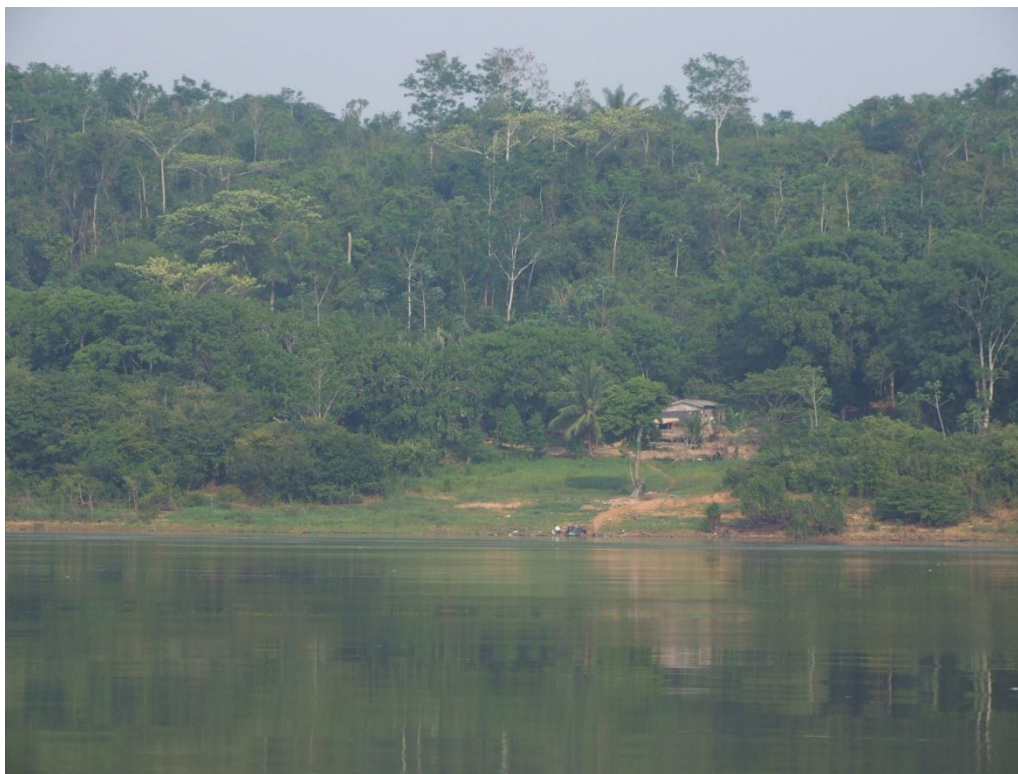
**Foto 7.4.1.10/29** – Planície de inundação e baixo terraço que formam a Planície fluvial na margem esquerda do rio Tapajós (Coordenadas UTM 0587560 x 9517858).

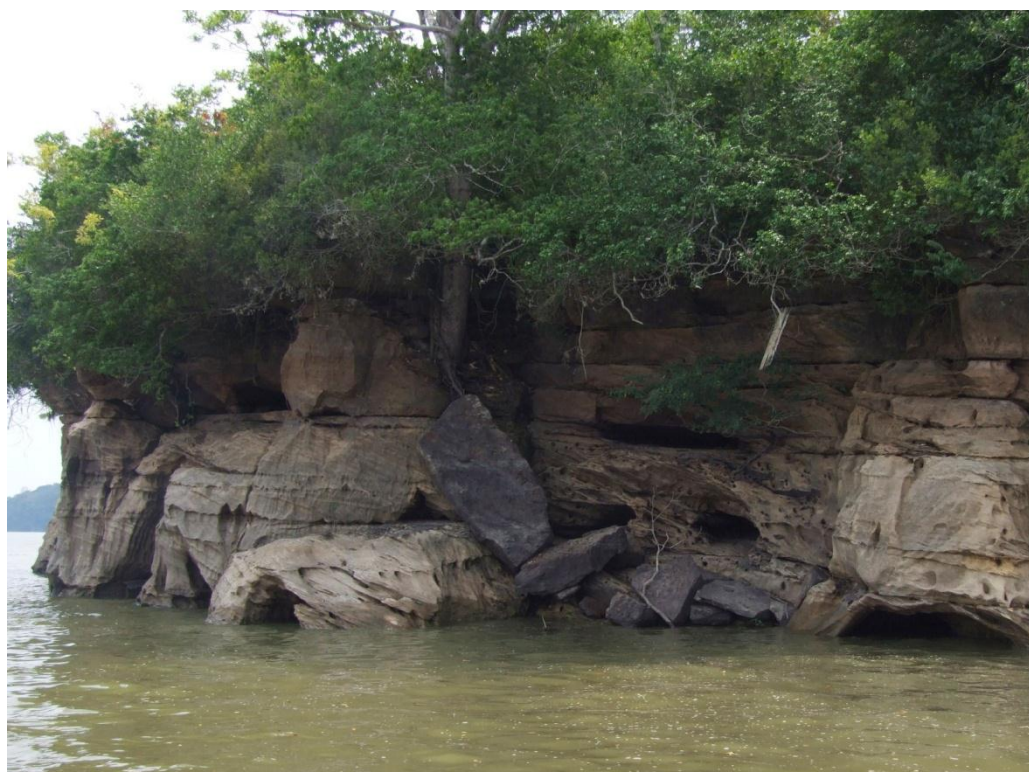
**Foto 7.4.1.10/30** – Superfícies polidas e sulcos formados por abrasão e processos de cavitação causados pela formação de vórtices de eixos verticais ou horizontais associado a fluxo turbulento, em margem constituída por arenitos médios a grossos com estratificação cruzada, da Formação Maecuru (Coordenadas UTM 0580418 x 9509894).

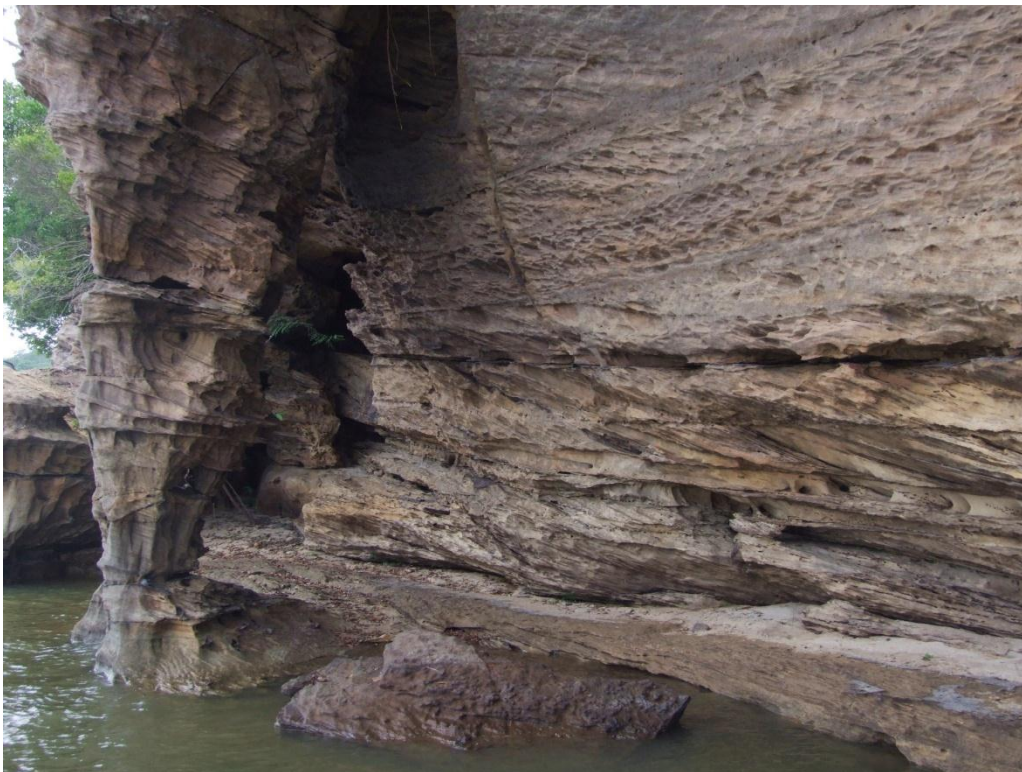
**Foto 7.4.1.10/31** - Superfícies polidas e sulcos formados por abrasão causada pela carga em suspensão e pela carga do leito, devido à ocorrência de fluxo turbulento e de processos de cavitação (Coordenadas UTM 0580418 x 9509894).

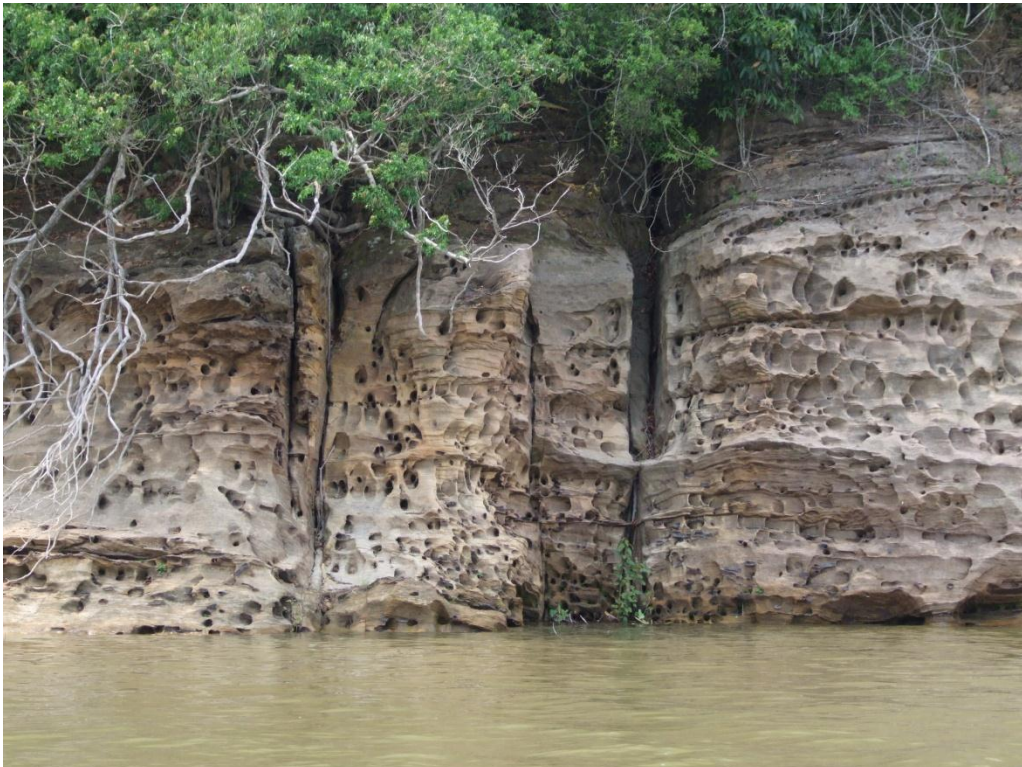
**Foto 7.4.1.10/33** - Arenitos médios e grossos que constituem a Formação Maecuru (Coordenadas UTM 0580418 x 9509894).

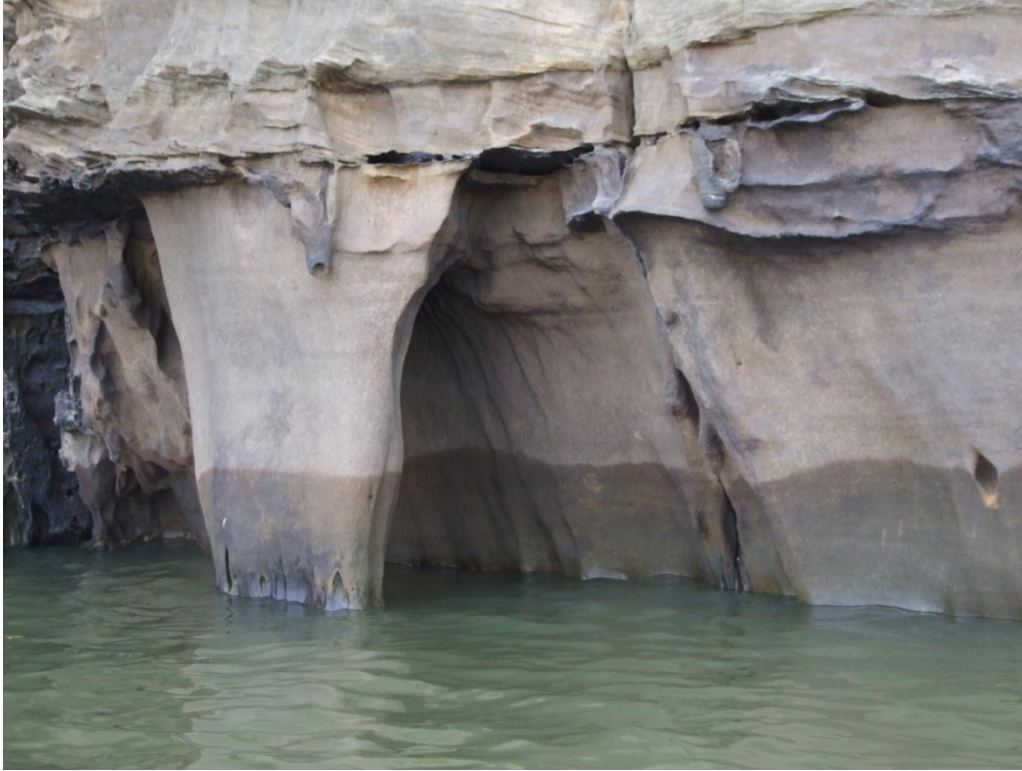
**Foto 7.4.1.10/35** – Coluna, superfícies polidas e feições de corrosão em arenito da Formação Maecuru causadas por ação de fluxo turbulento de alta magnitude associados aos eventos de cheias do rio (Coordenadas UTM 0580418 x 9509894).

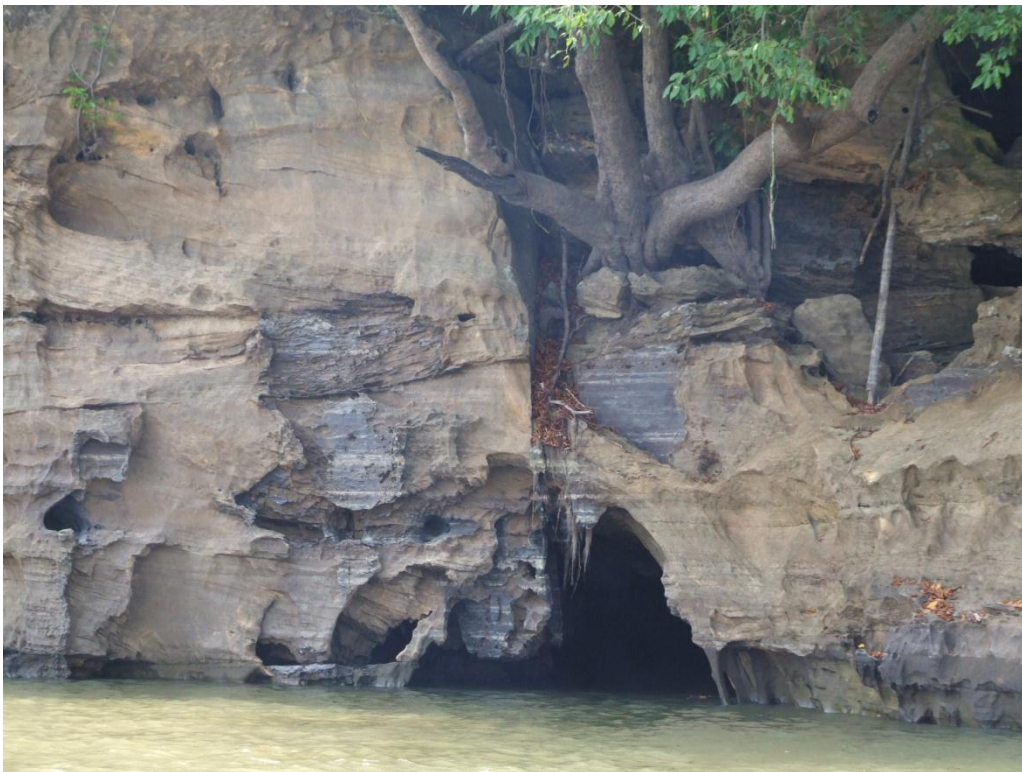
**Foto 7.4.1.10/36** – Sulcos e superfícies polidas originados por processos de abrasão e cavidades geradas por processos de arranque e cavitação (Coordenadas UTM 0580418 x 9509894).

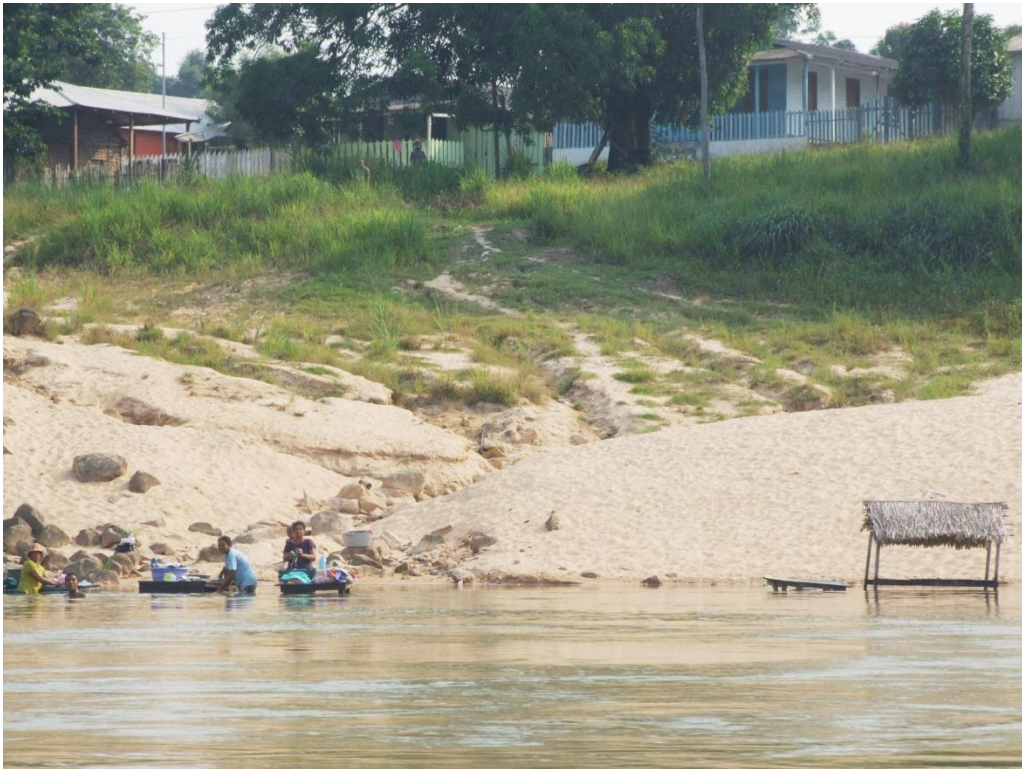
**Foto 7.4.1.10/39** – Terraço fluvial ao fundo e barra arenosa formando praia que ocorre na planície de inundação, em São Luiz do Tapajós, na área de transição entre o trecho a jusante da cachoeira Quatá Grande, e o trecho entre a cachoeira Quatá Grande e Acará (Coordenadas UTM 0583320 x 9505970).

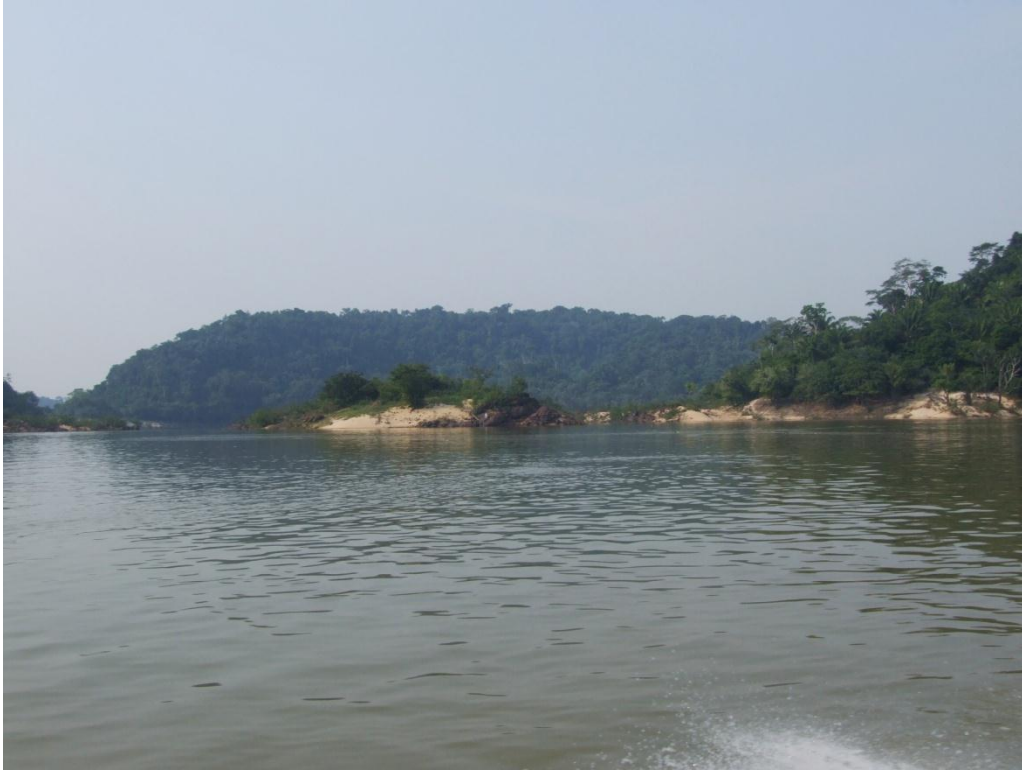
**Foto 7.4.1.10/40** – Barras arenosas da Planície de inundação que constitui a Planície Fluvial em frente em São Luiz do Tapajós, que se encontra afetada por processos de erosão em sulcos ocasionais e de média intensidade (Coordenadas UTM 0583320 x 9505970).

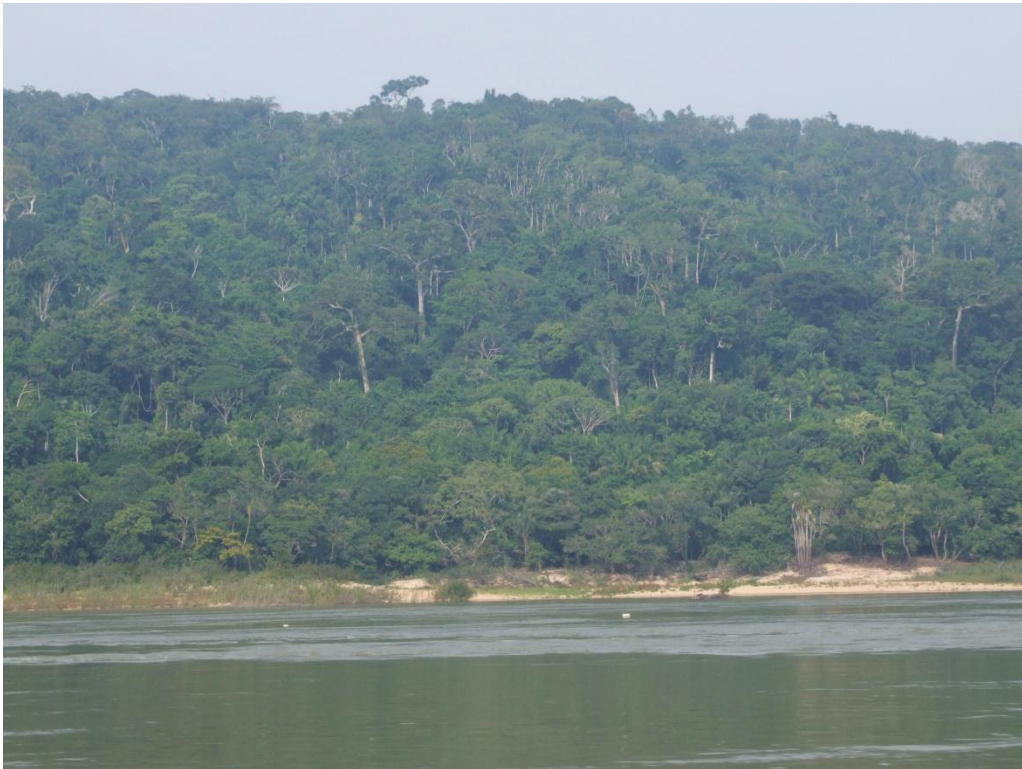
**Foto 7.4.1.10/41** – Relevo de Morros e Morrotes na margem esquerda do Rio Tapajós, pedrais e barras arenosas nas proximidades da cachoeira das Furnas condicionada pela Faixa de lineamentos EW (1), na área de transição entre o trecho a jusante da cachoeira Quatá Grande, e o trecho entre a cachoeira Quatá Grande e Acará. (Coordenadas UTM 0583135 x 9501424).

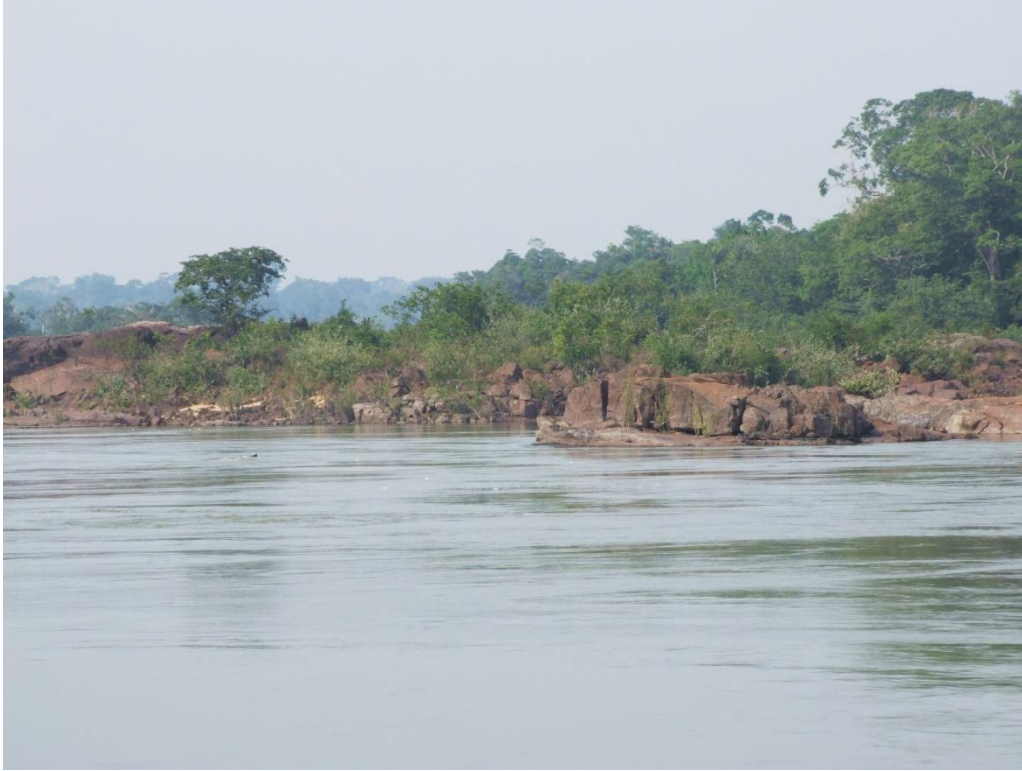
**Foto 7.4.1.10/42** – Encosta íngreme de relevo de Morros e Morrotes na margem esquerda do rio Tapajós com planície de inundação formada por barra arenosa e afloramentos de rocha nas proximidades da cachoeira das Furnas (Coordenadas UTM 0583135 x 9501424).

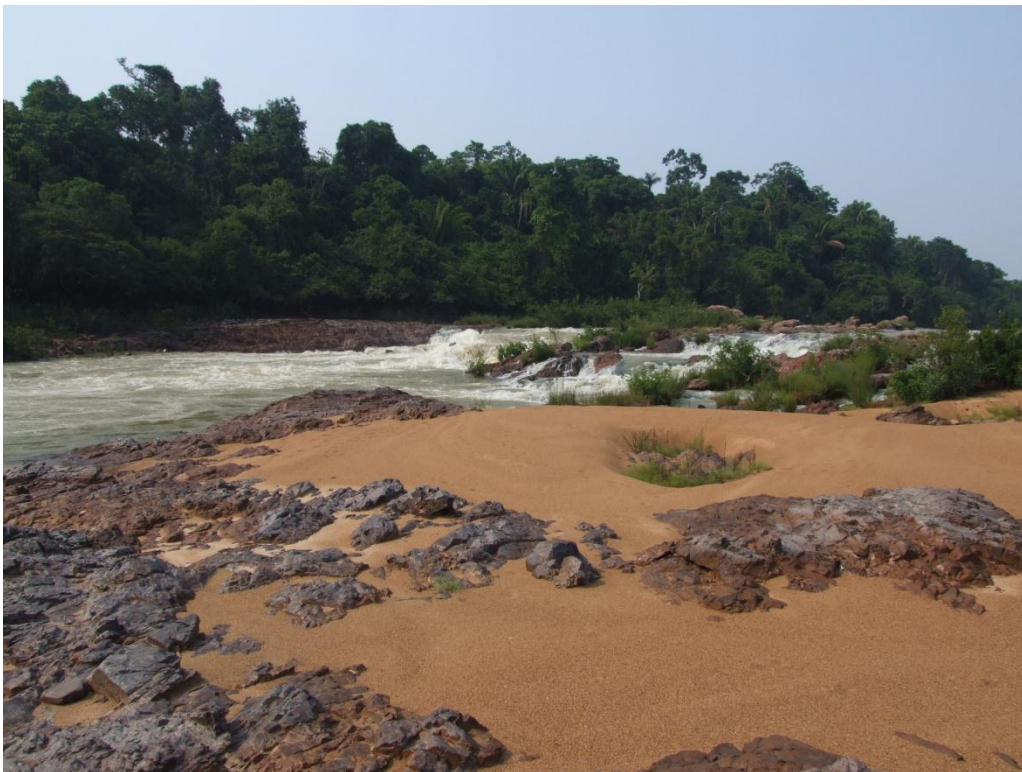
**Foto 7.4.1.10/43** – Pedral condicionada pela Faixa de lineamentos EW (1), na área de transição entre o trecho a jusante da cachoeira Quatá Grande, e o trecho entre a cachoeira Quatá Grande e Acará (Coordenadas UTM 0583135 x 9501424).

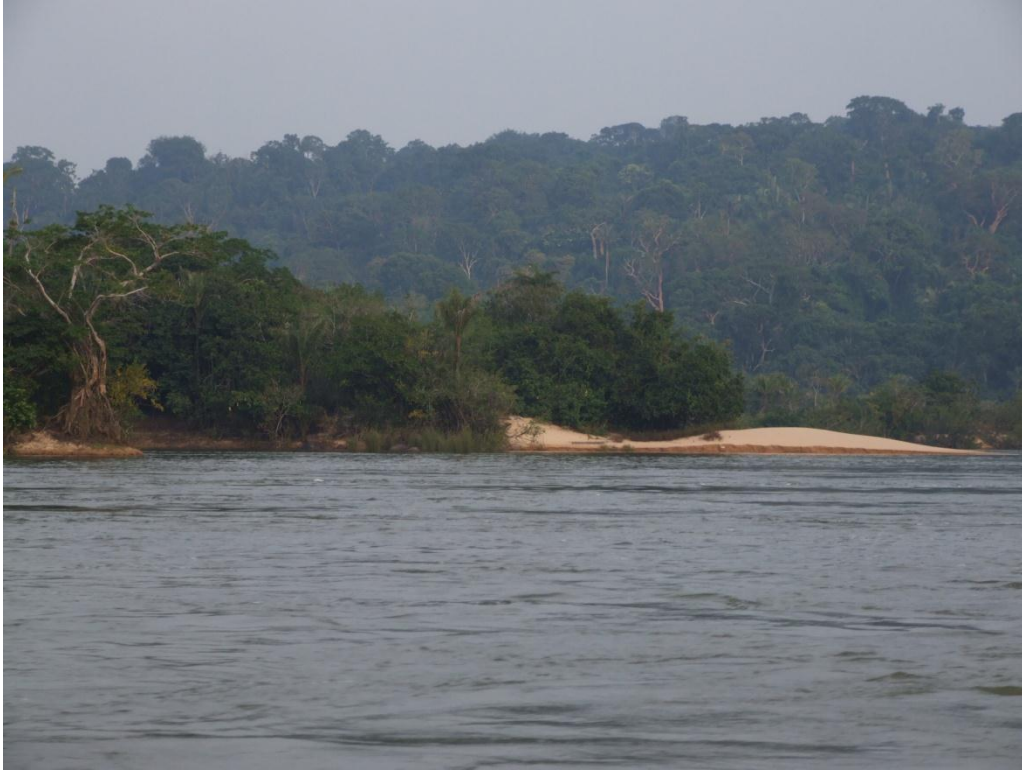
**Foto 7.4.1.10/48** – Pedral formando rápidos e a cachoeira do Uruá, associado a feixe de lineamentos de direção NW/SE (b). (Coordenadas UTM 578485 x 9490006).

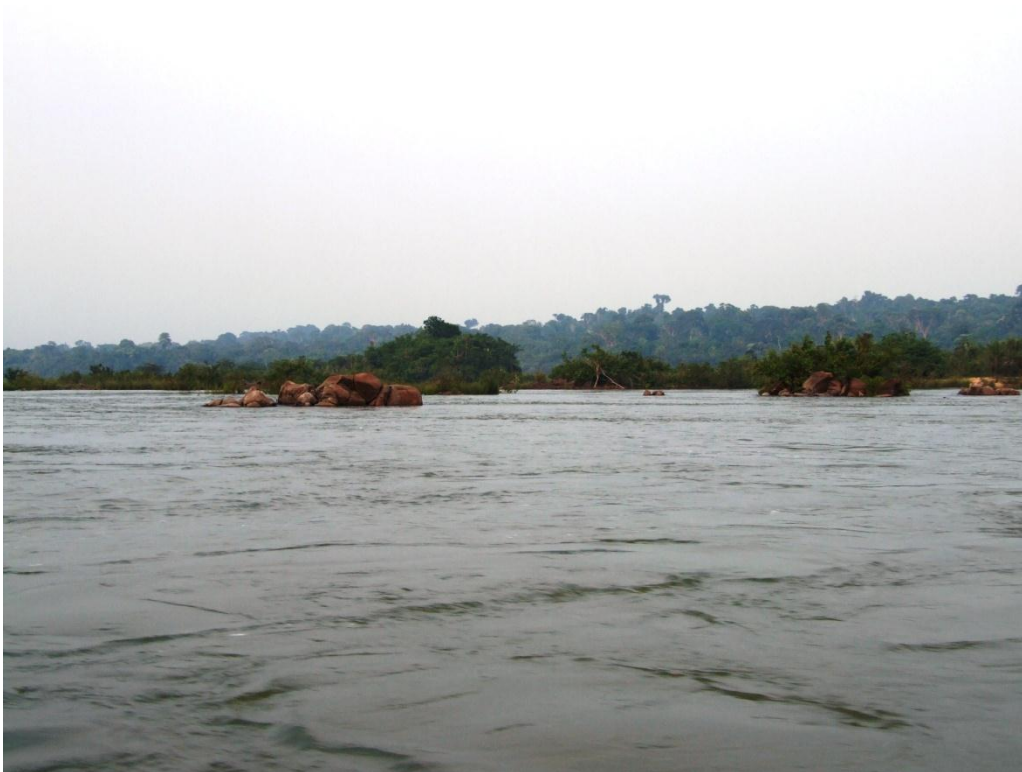
**Foto 7.4.1.10/49** – Ilha formada por pedral e barra arenosa e em encosta íngreme do relevo de Colinas pequenas, que ocorrem na margem esquerda do rio Tapajós, no trecho entre a cachoeira Quatá Grande e a localidade de Acará (Coordenadas UTM 572027 x 9486711).

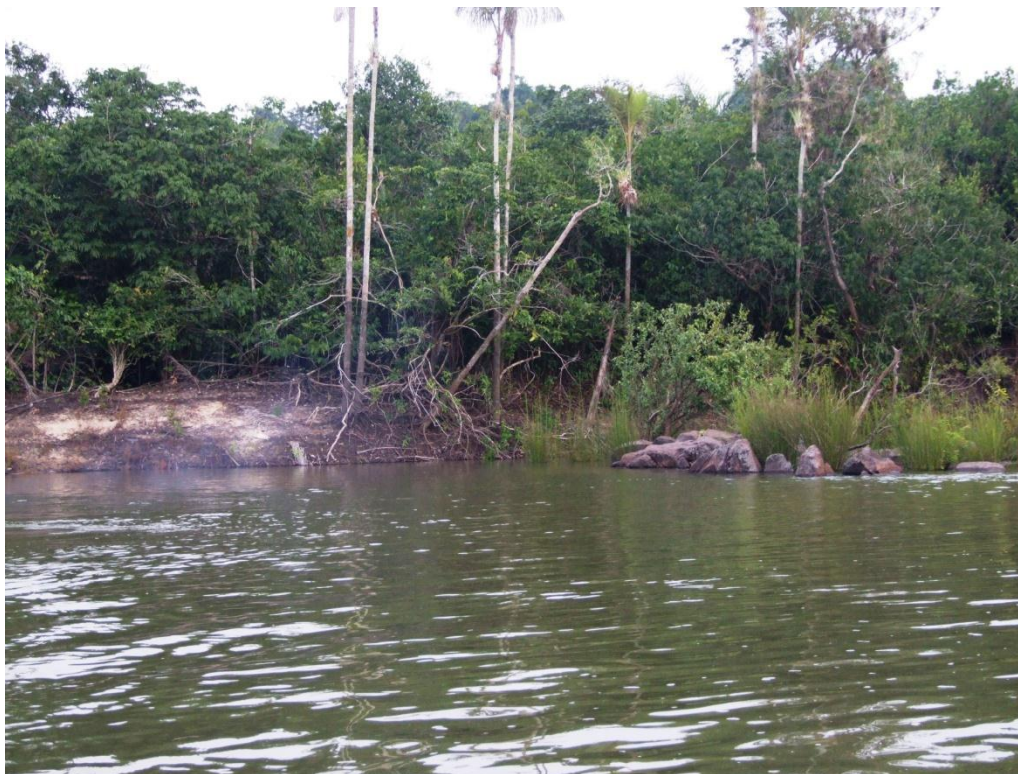
**Foto 7.4.1.10/50** – Pedral e rápidos associados a feixe de lineamentos de direção NW/SE (b), no trecho entre a cachoeira Quatá Grande e a localidade de Acará (Coordenadas UTM 572027 x 9486711).

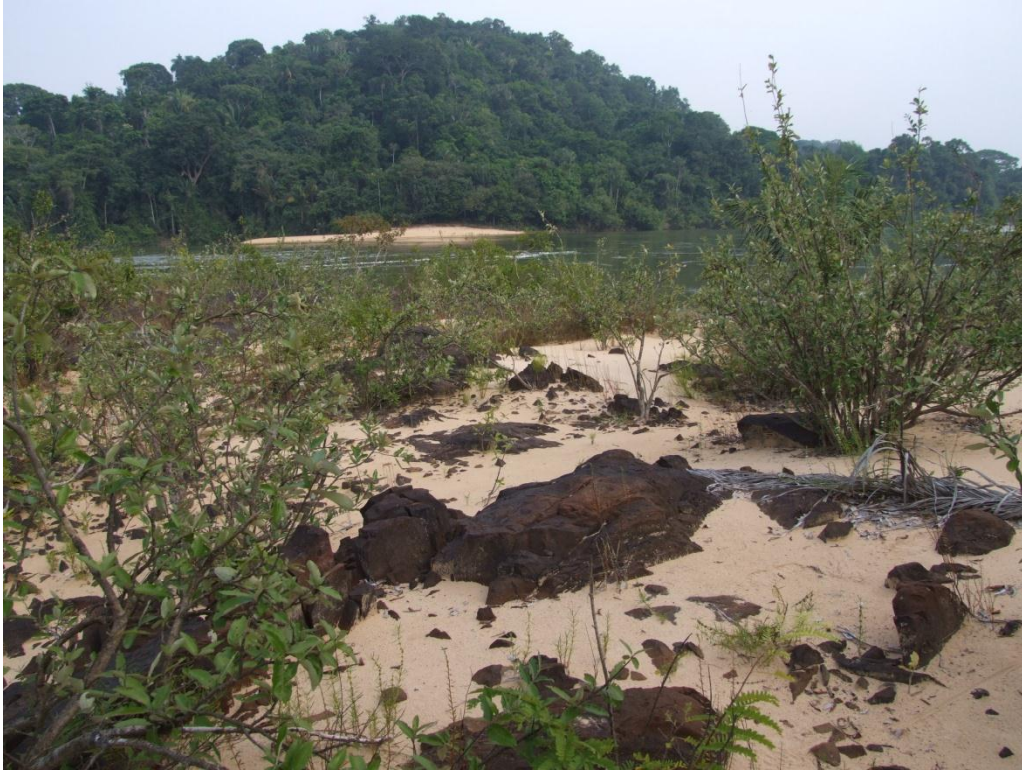
**Foto 7.4.1.10/54** – Marca de cheia elevada em até 3 m acima de barra arenosa que constitui a planície de inundação na Ilha do Mutuca e ao fundo encosta inclinada do relevo de Colinas pequenas formada pelo forte encaixamento do Rio Tapajós (Coordenadas UTM 568373 x 9483538).

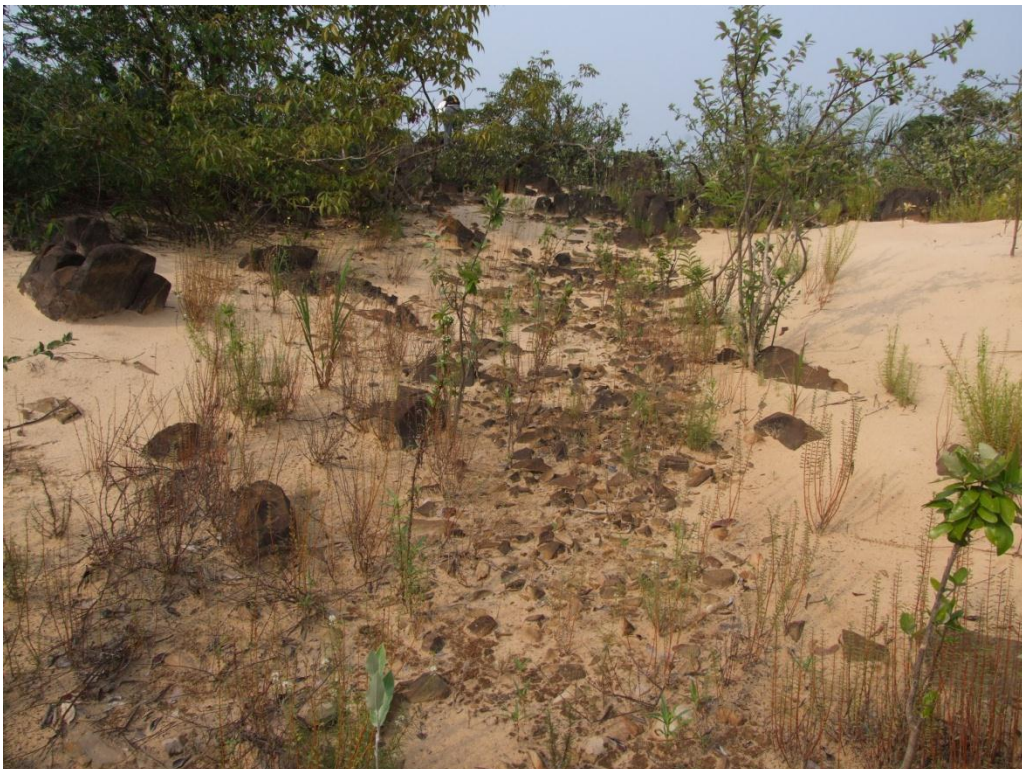
**Foto 7.4.1.10/55** – Pedral e barras arenosas que constituem a ilha do Mergulhão (Coordenadas UTM 568373 x 9483538).

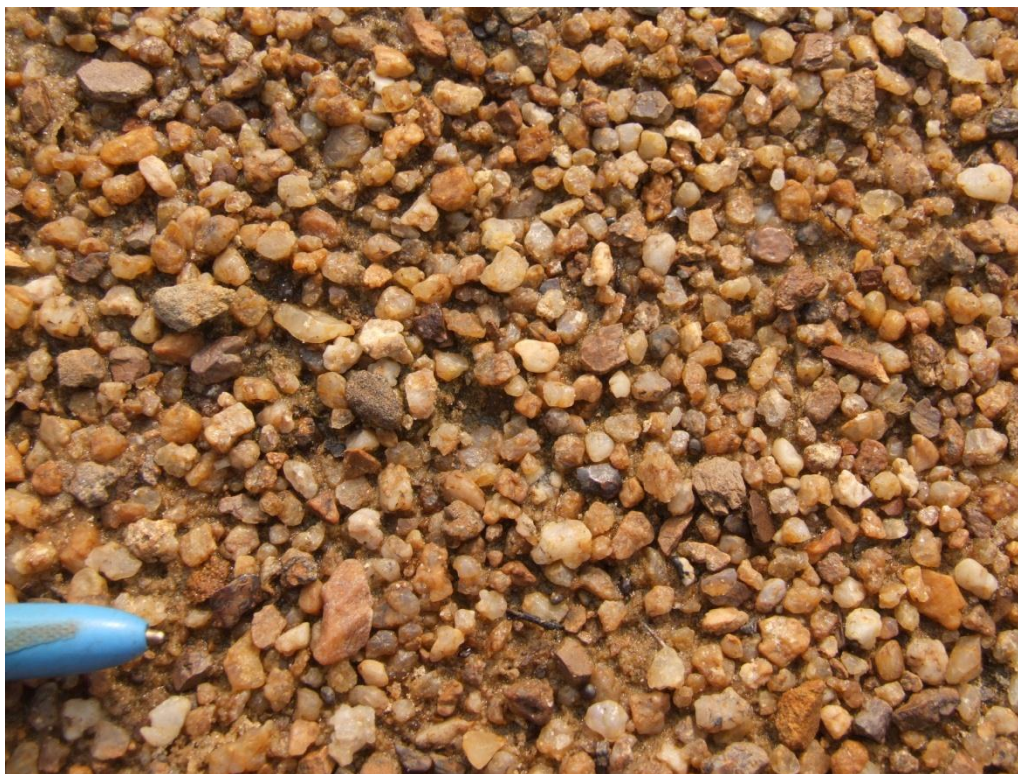
**Foto 7.4.1.10/58** – Areia fina que constitui barras arenosas na ilha do Mergulhão (Coordenadas UTM 568373 x 9483538).

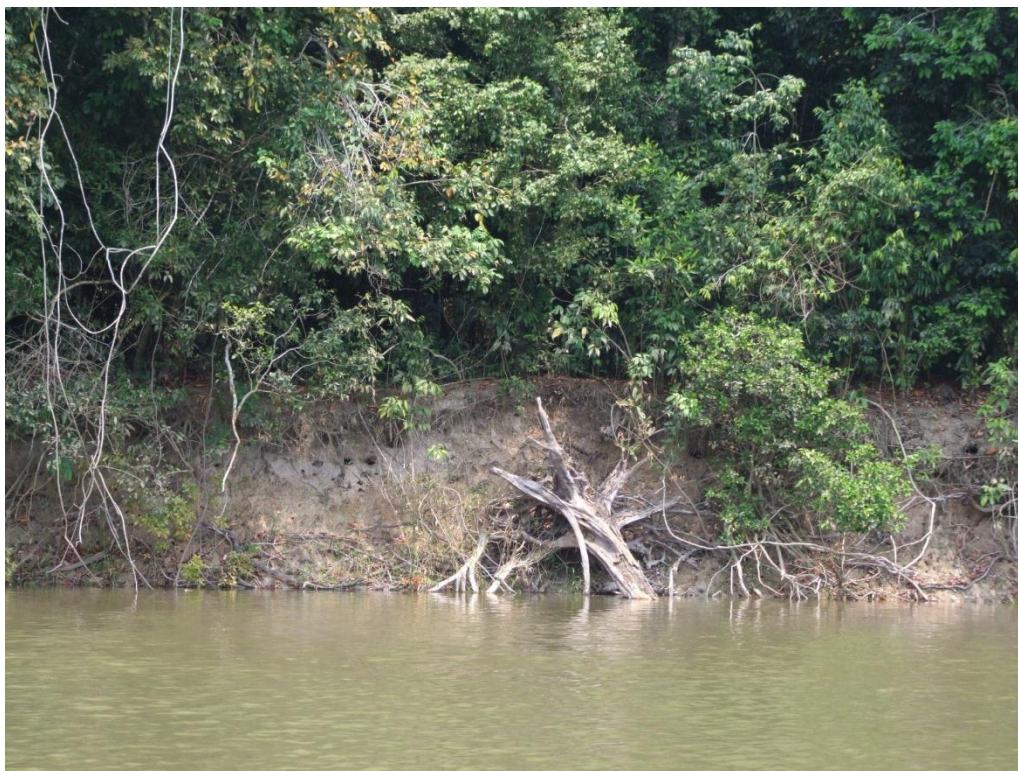
**Foto 7.4.1.10/60** - Planície de inundação constituída por camada de argila siltosa e plintita com espessura de 0,8m, que ocorre no topo e por camada de areia muito fina, em contato com argila siltosa, que constituem os depósitos da Planície Fluvial com largura de até 1500m, na margem esquerda do rio Tapajós (Coordenadas UTM 0545751 x 9482269).

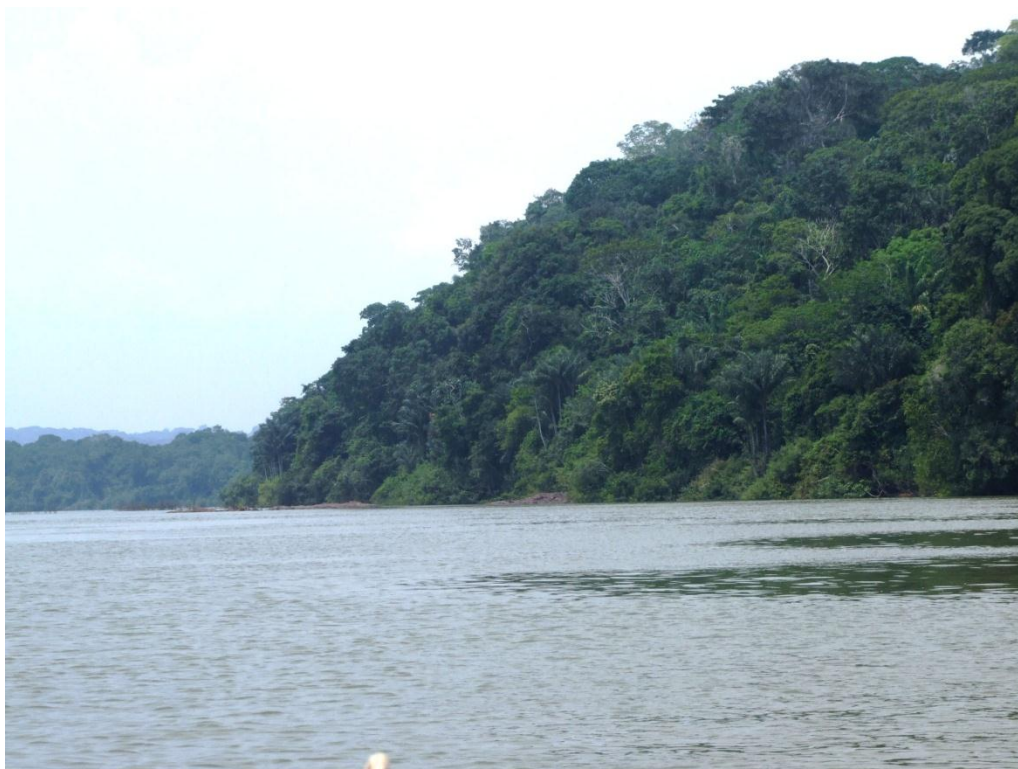
**Foto 7.4.1.10/61** – Planície de inundação constituída por argila cinza (Coordenadas UTM 541746 x 9481193).

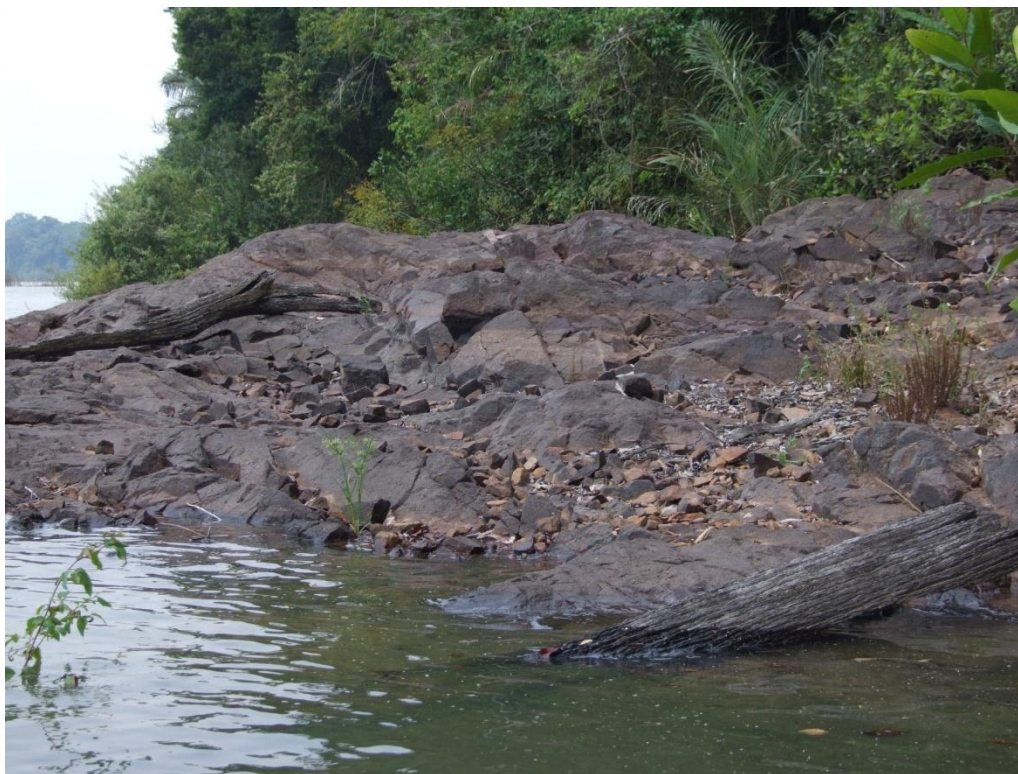
**Foto 7.4.1.10/62** - Encosta íngreme com amplitude de 60 a 80m e afloramentos de rocha formada pelo encaixamento rio Tapajós, em trecho de relevo de Colinas pequenas, (Coordenadas UTM 537528 x 9479954).

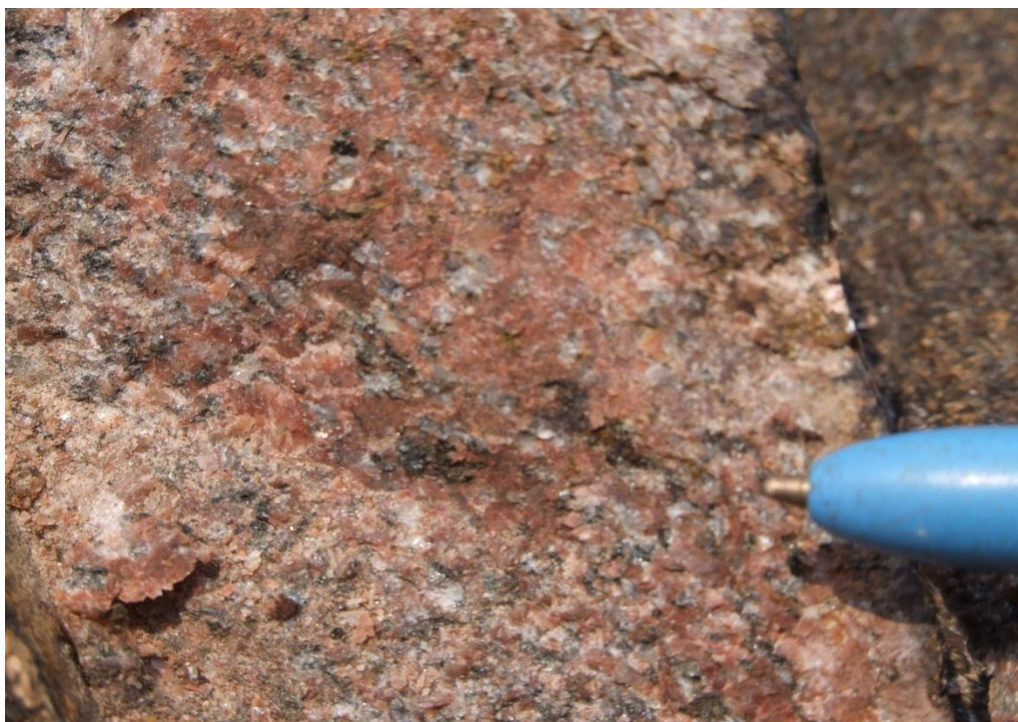
**Foto 7.4.1.10/63** – Afloramento de rocha granítica com fraturamento bem marcado que favorece a ocorrência de processo de arranque com formação de fragmentos angulosos na margem esquerda do rio Tapajós (Coordenadas UTM 537528 x 9479954).

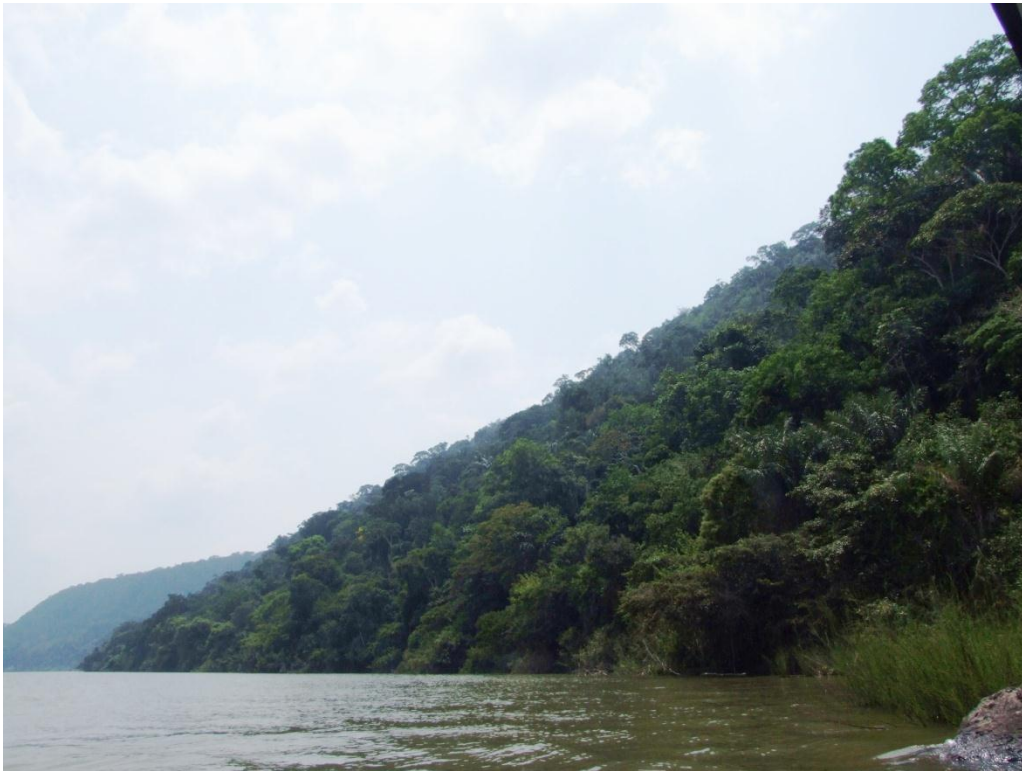
**Foto 7.4.1.10/65** – Encostas íngremes com afloramentos de rocha associadas à presença de relevo de Morros e Morrotes e de Colinas pequenas e Morrotes que caracterizam o trecho predominantemente erosivo do rio Tapajós, a montante da localidade de Acará (Coordenadas UTM 532325 x 9464897).

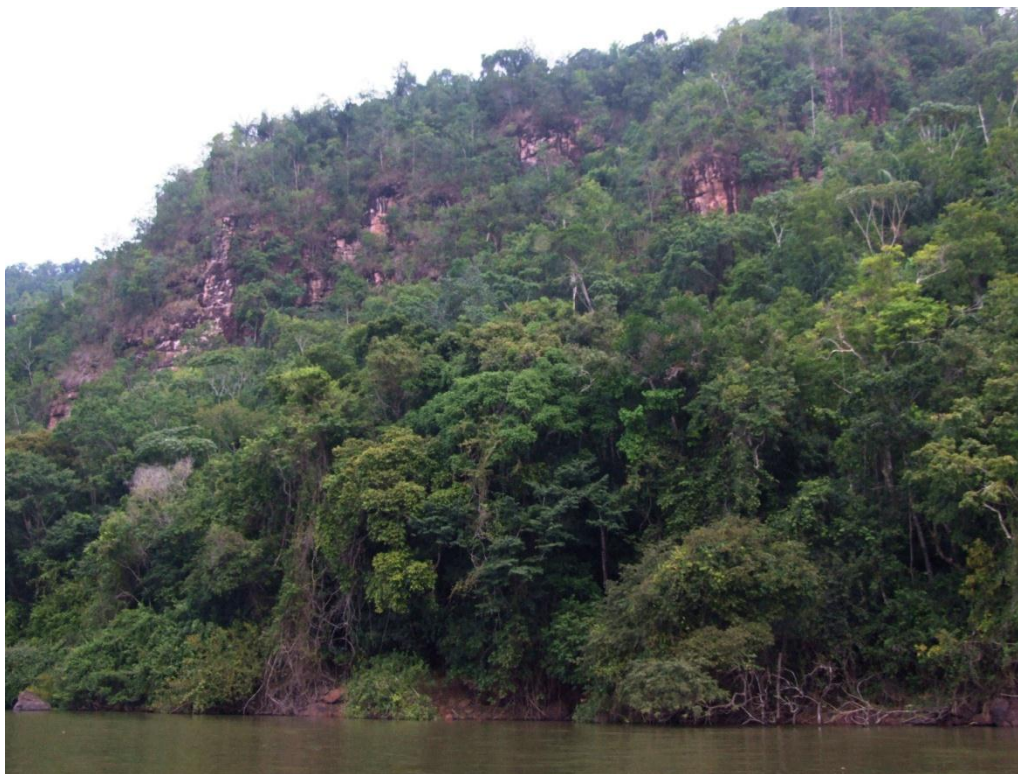
**Foto 7.4.1.10/66** – Encosta com inclinação superior a 30 %, em relevo de Morros e Morrotes, que predominam a montante da localidade de Acará (Coordenadas UTM 531891 x 9468102).

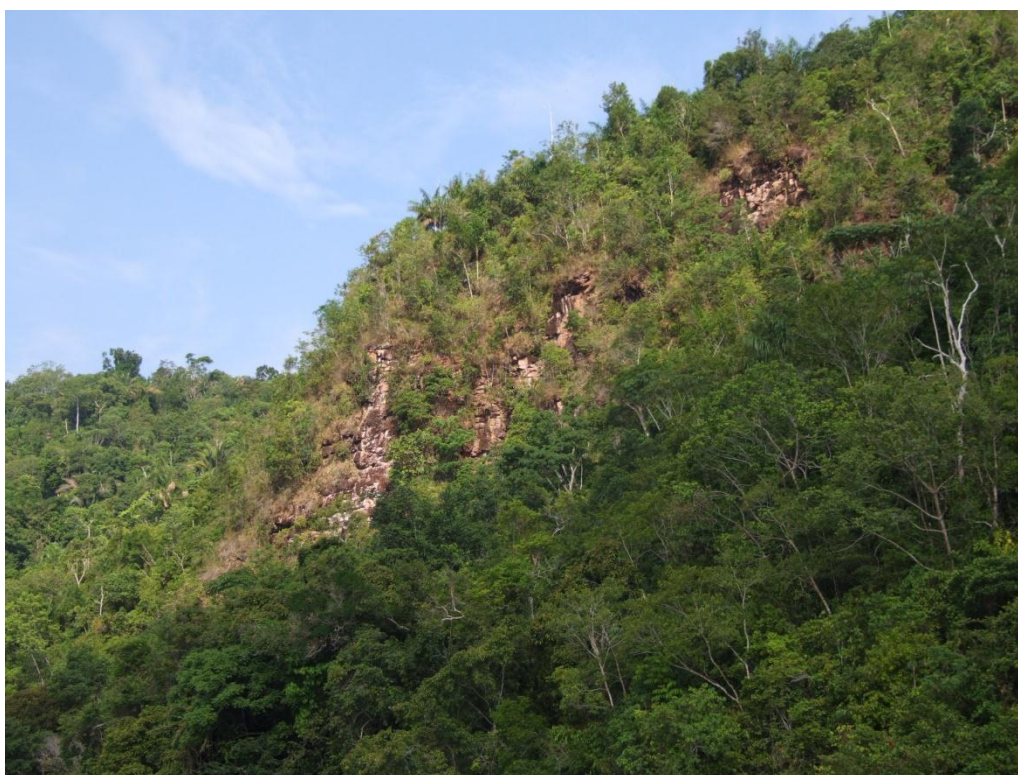
**Foto 7.4.1.10/67** – Afloramentos rochosos em encosta com inclinação superior a 30%, no relevo de Morros e Morrotes, na margem direita do rio Tapajós (Coordenadas UTM 532325 x 9464897).
