# Anexos Fotográficos Volume 2

Estudo de Impacto Ambiental

**AHE São Luiz do Tapajós**

Ilustrações Fotográficas dos Principais Aspectos Verificados Durante os Levantamentos de Campo Sobre as Cavidades Entre a Vila Rayol e a Vila Braga

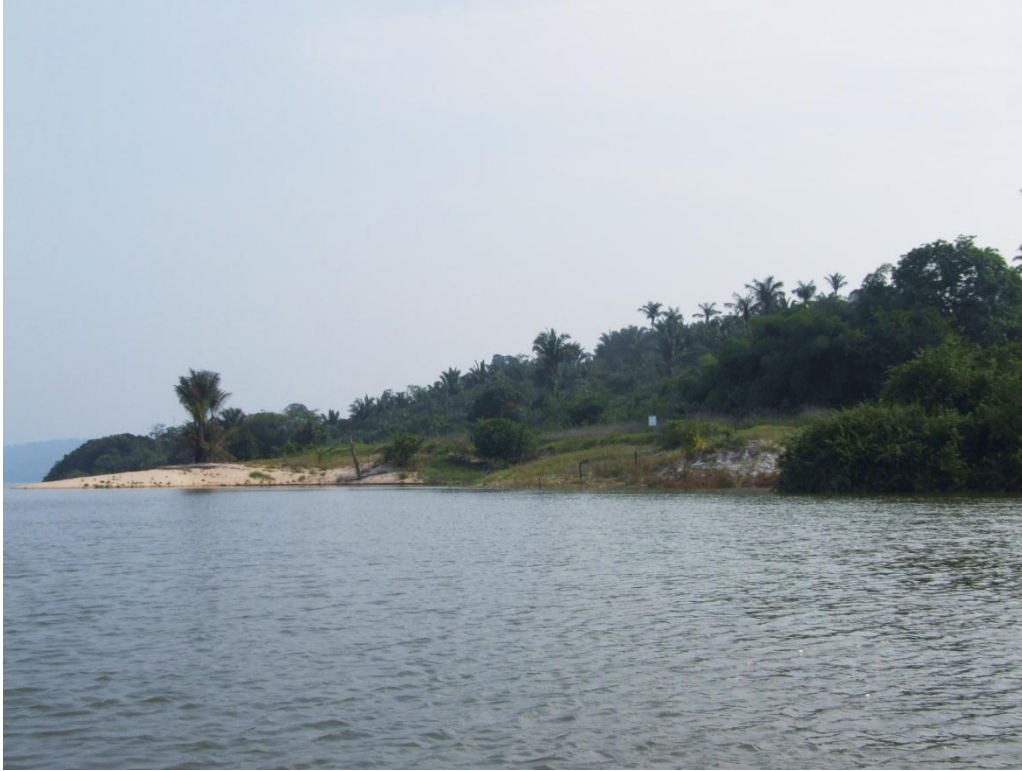
**Foto 7.4.1.10/68** – Afloramentos de rochas e árvores inclinadas que indicam processos de rastejo que são ocasionais a frequentes e de baixa a média intensidade, nas encostas do relevo de Morros e Morrotes, que devem constituir as margens do futuro reservatório (Coordenadas UTM 532325 x 9464897).

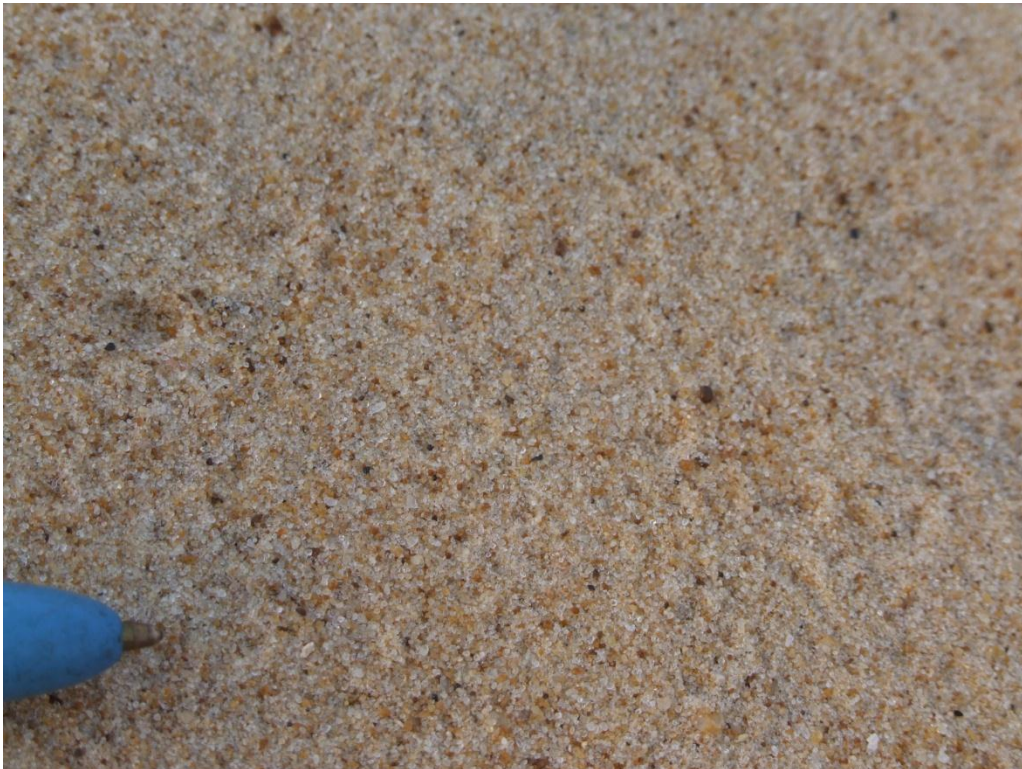
**Foto 7.4.1.10/69** – Barra arenosa que forma a Planície fluvial estreita e descontínua que ocorre a montante da foz do igarapé São João (Coordenadas UTM 530634 x 9459828).

**Foto 7.4.1.10/70** – Areia fina a média que constitui a Planície fluvial mostrada na foto anterior (Coordenadas UTM 530634 x 9459828).

**Foto 7.4.1.10/71** – Areia muito fina pouco argilosa que constitui a Planície fluvial mostrada na Foto 7.4.1.10/69 (Coordenadas UTM 530634 x 9459828).

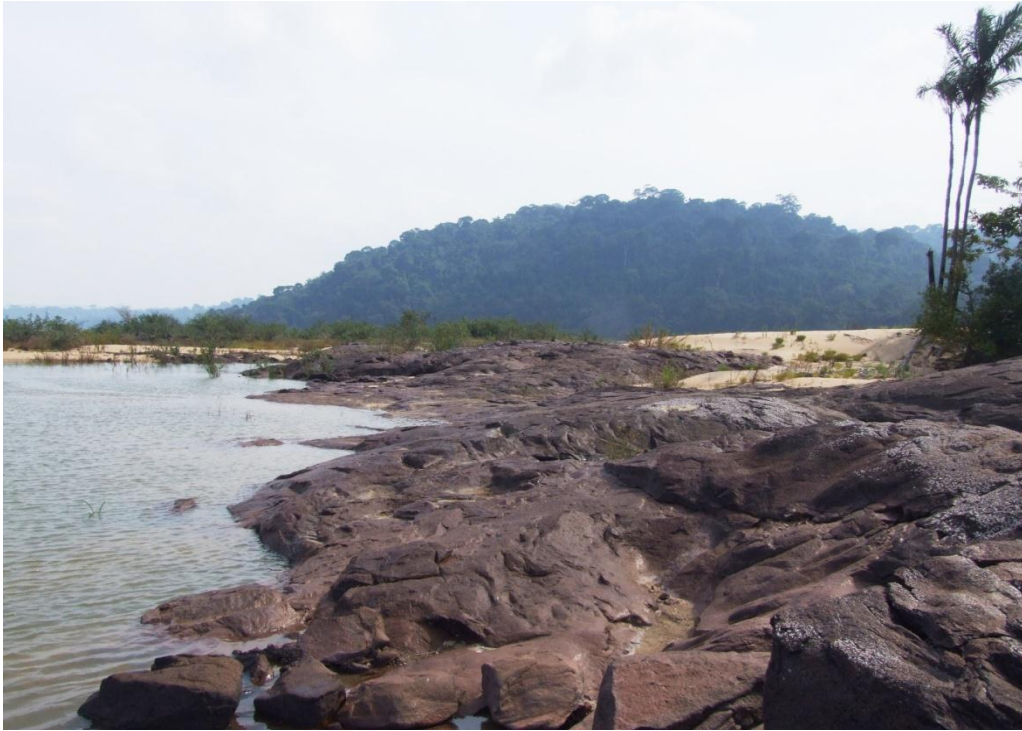
**Foto 7.4.1.10/72** – Afloramento de rocha e barra arenosa que formam planície de inundação estreita e descontínua, no trecho do rio a montante da localidade de Acará (Coordenadas UTM 530634 x 9459828).

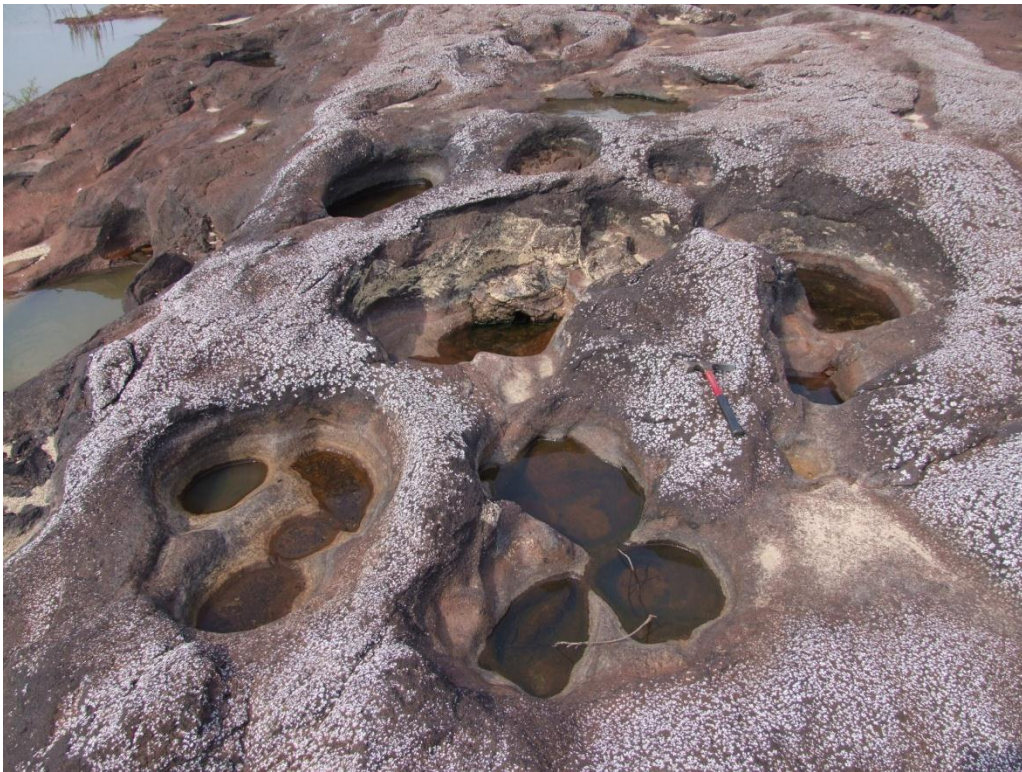
**Foto 7.4.1.10/73** – Afloramento de rocha granítica com superfície polida por abrasão causada pela carga em suspensão e pela carga do leito, devido à ocorrência de fluxo turbulento. Ao fundo encosta íngreme associada ao relevo de Morros e Morrotes (Coordenadas UTM 529654 x 9456516).

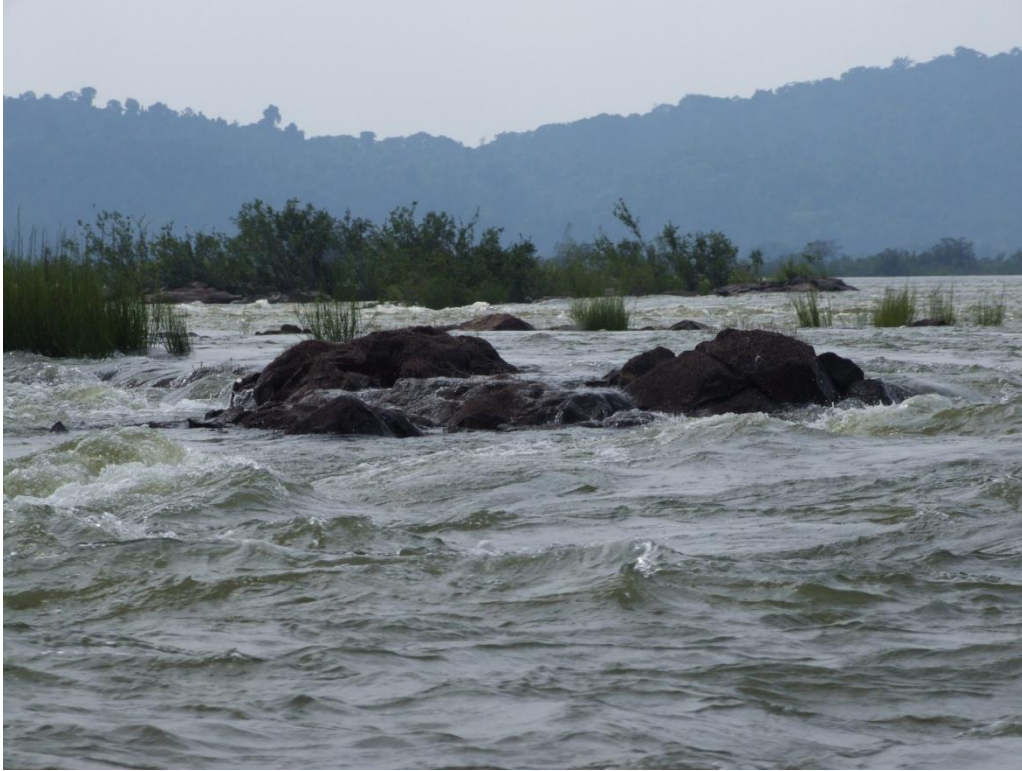
**Foto 7.4.1.10/76** - Encosta com inclinação superior a 30 %, com afloramentos de rocha no canal no relevo de Morros e Morrotes, (Coordenadas UTM 527419 x 9454003).

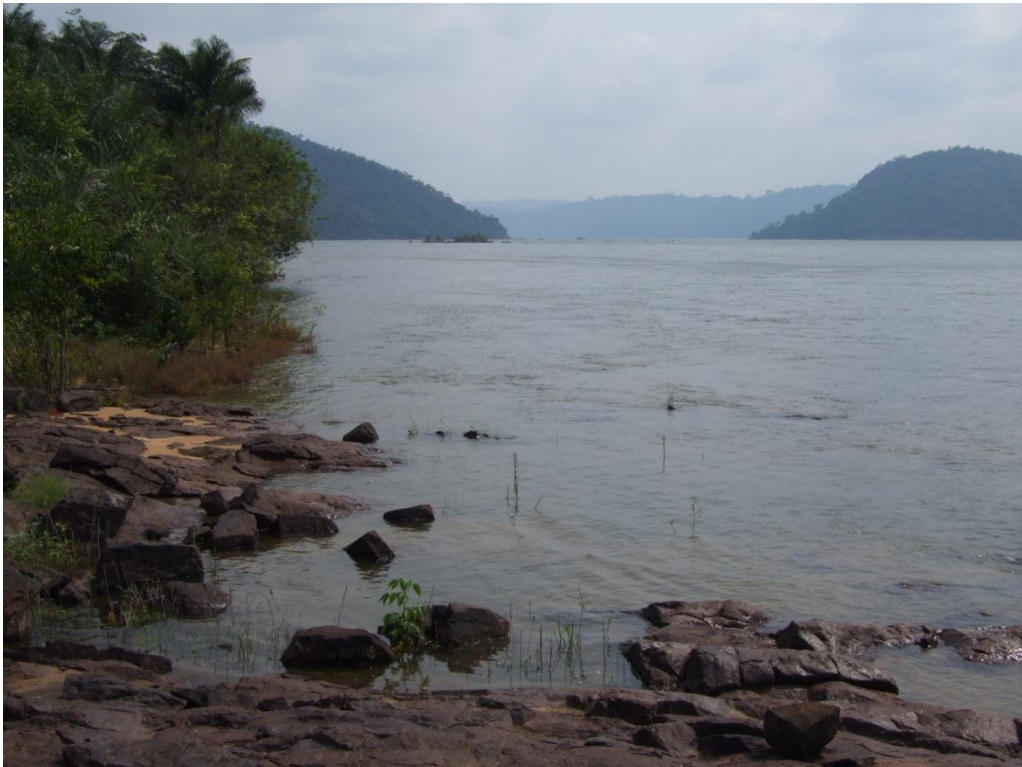
**Foto 7.4.1.10/77** – Pedral e corredeira associado ao feixe de lineamentos EW (2) (Coordenadas UTM 527419 x 9454003).

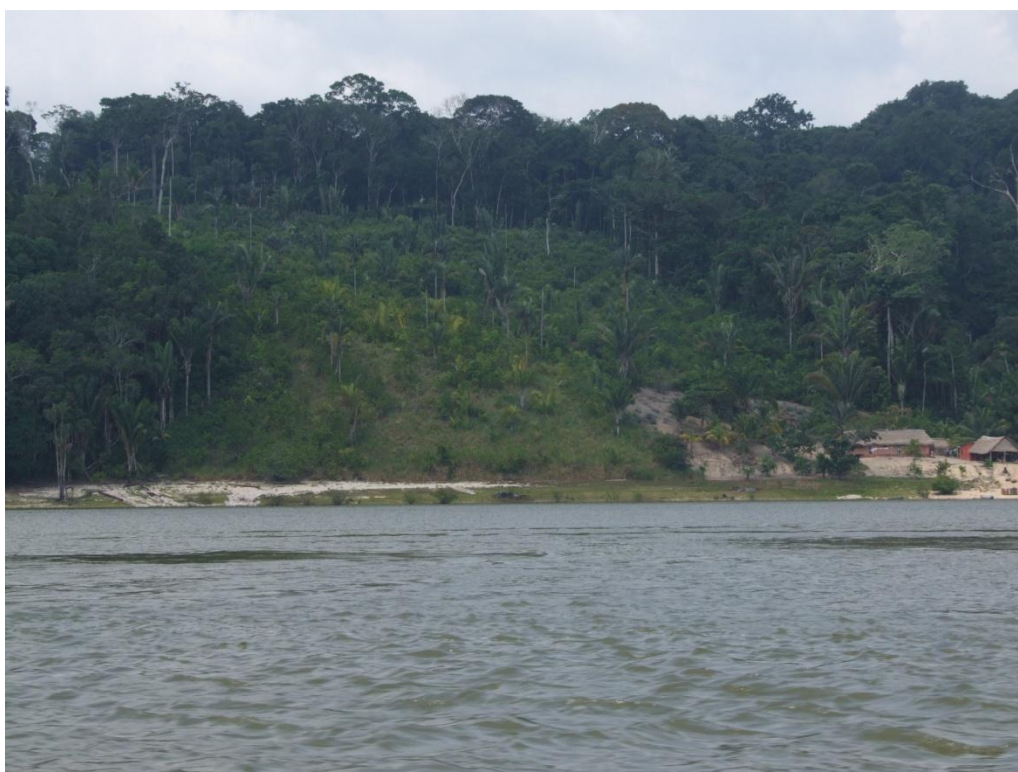
**Foto 7.4.1.10/81** – Escorregamento planar ocasional e de baixa intensidade que ocorre nas encostas íngremes do relevo de Morros e Morrotes (Coordenadas UTM 521088 x 9445602).

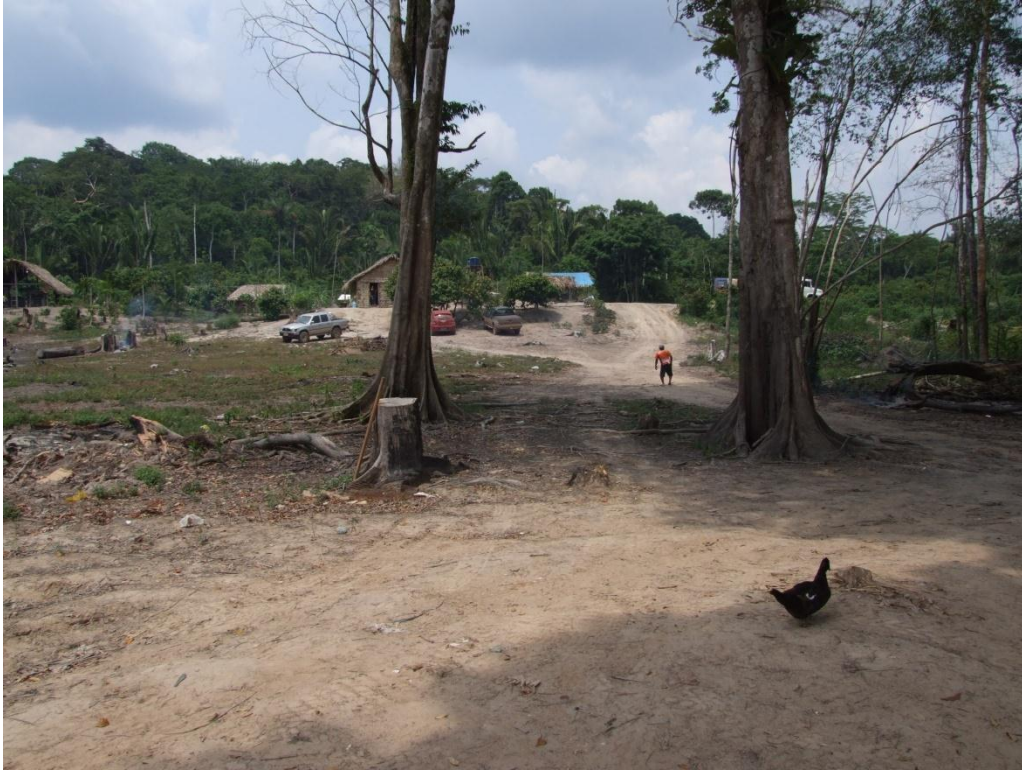
**Foto 7.4.1.10/82** – Encosta íngreme de Morrote, associada a Planície fluvial estreita e descontínua, constituída por baixo terraço e planície de inundação, que ocorre na foz de pequeno afluente da margem esquerda do rio Tapajós.( Coordenadas UTM 521088 x 9445602).

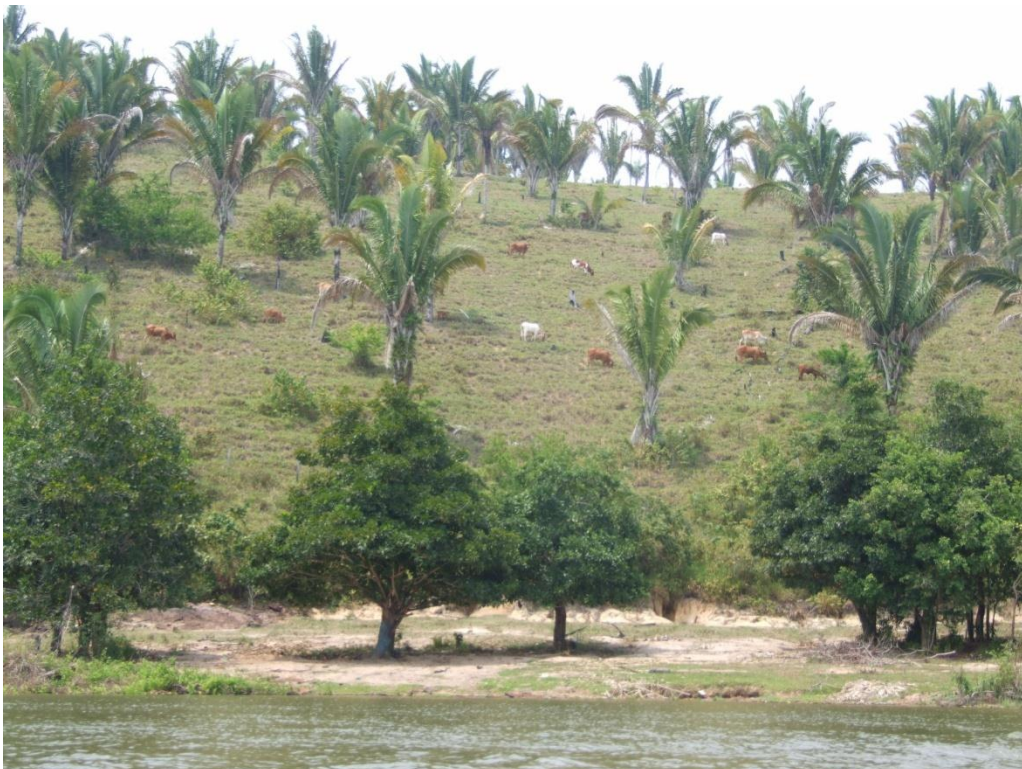
**Foto 7.4.1.10/83** – Planície fluvial formada pela planície de inundação e baixo terraço, na foz do rio Jutai (Coordenadas UTM 515924 x 9439145).

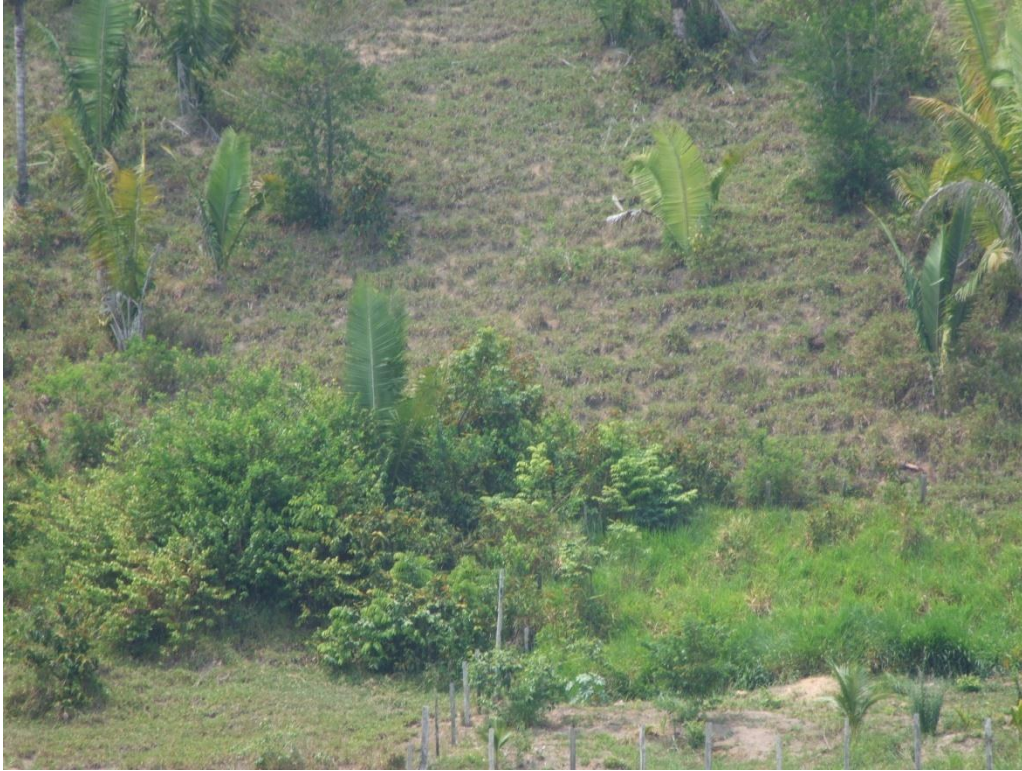
**Foto 7.4.1.10/84** – Encosta inclinada de relevo de Colinas Pequenas e Morrotes e estreita planície de inundação (Coordenadas UTM 515969 x 9434396).

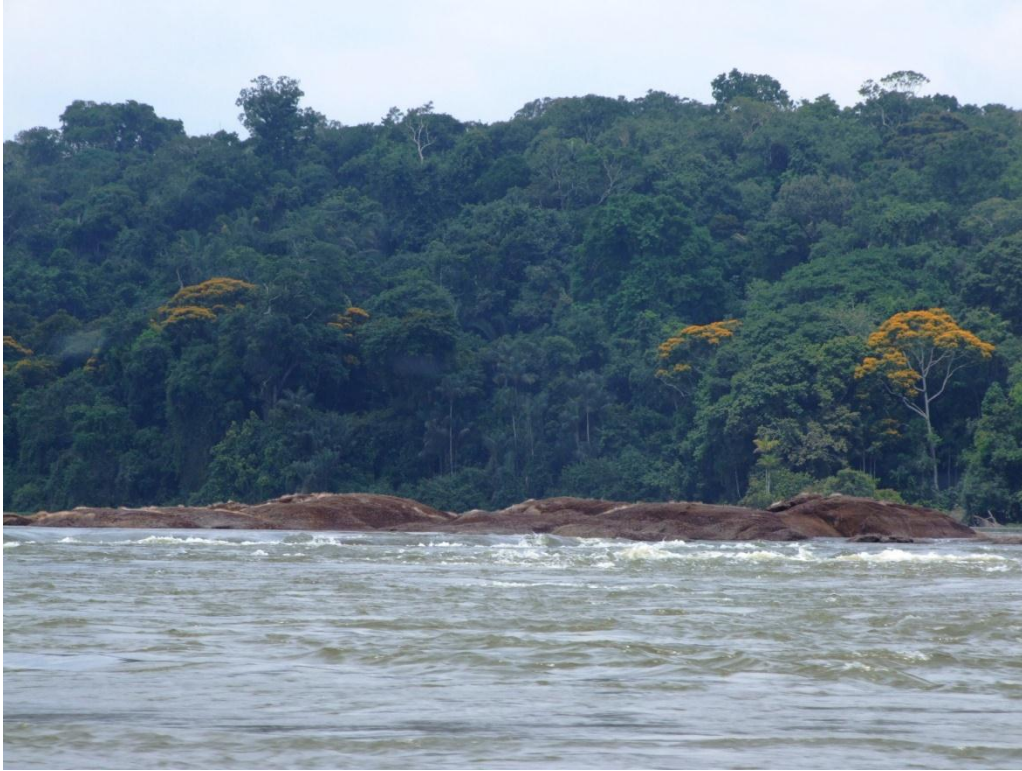
**Foto 7.4.1.10/86** - Encosta inclinada de relevo de Colinas Pequenas e Morrotes e estreita planície fluvial formada por baixo terraço e planície de inundação (Coordenadas UTM 516079 x 9431046).

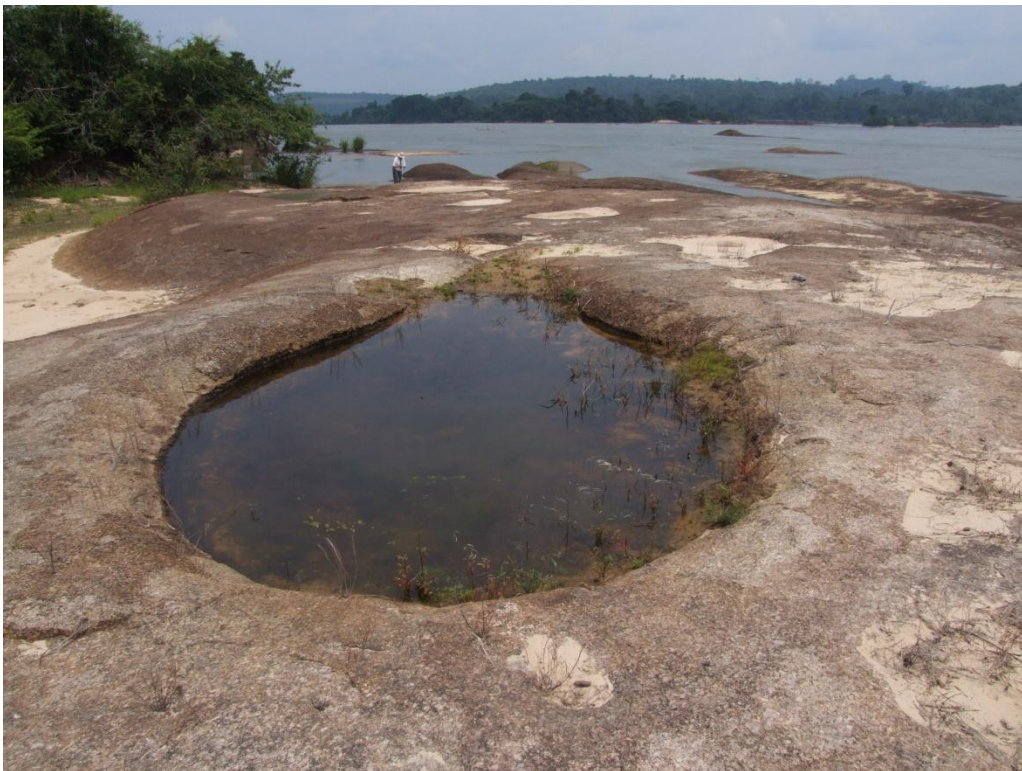
**Foto 7.4.1.10/87** – Pedral, corredeira e encosta inclinada do relevo de Colinas pequenas e Morrotes (Coordenadas UTM 514288 x 9427976).

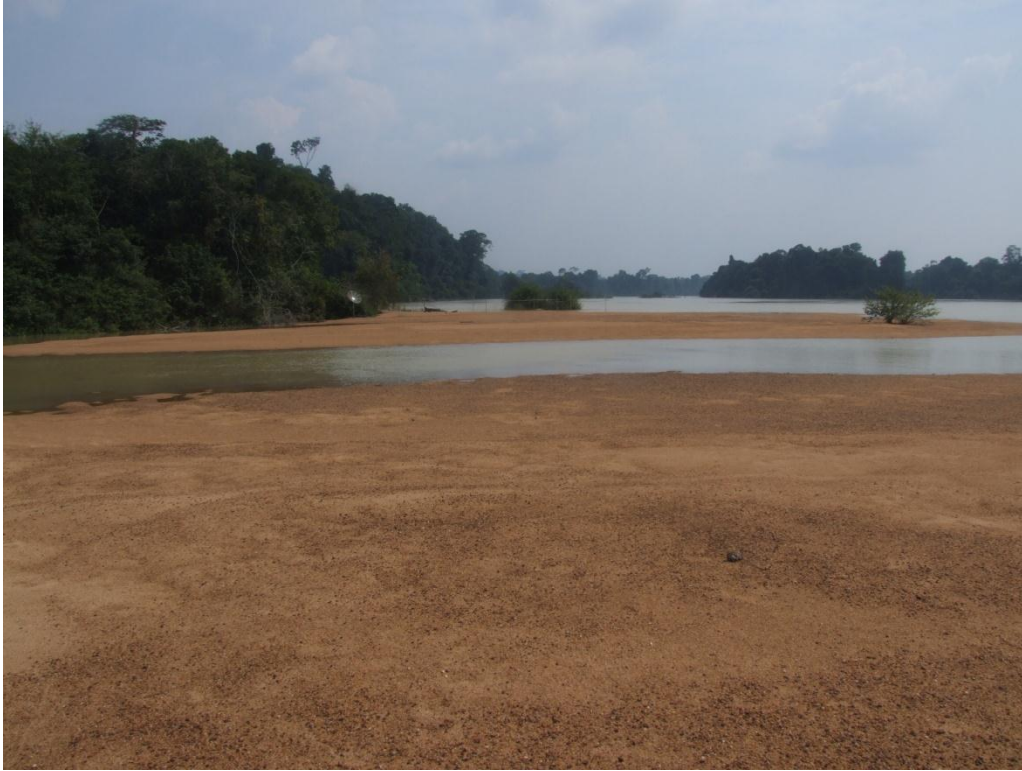
**Foto 7.4.1.10/94** – Barra arenosa longitudinal que ocorre de modo alternado com pedrais, no baixo curso do rio Jamanxim (Coordenadas UTM 562271 x 9473254).

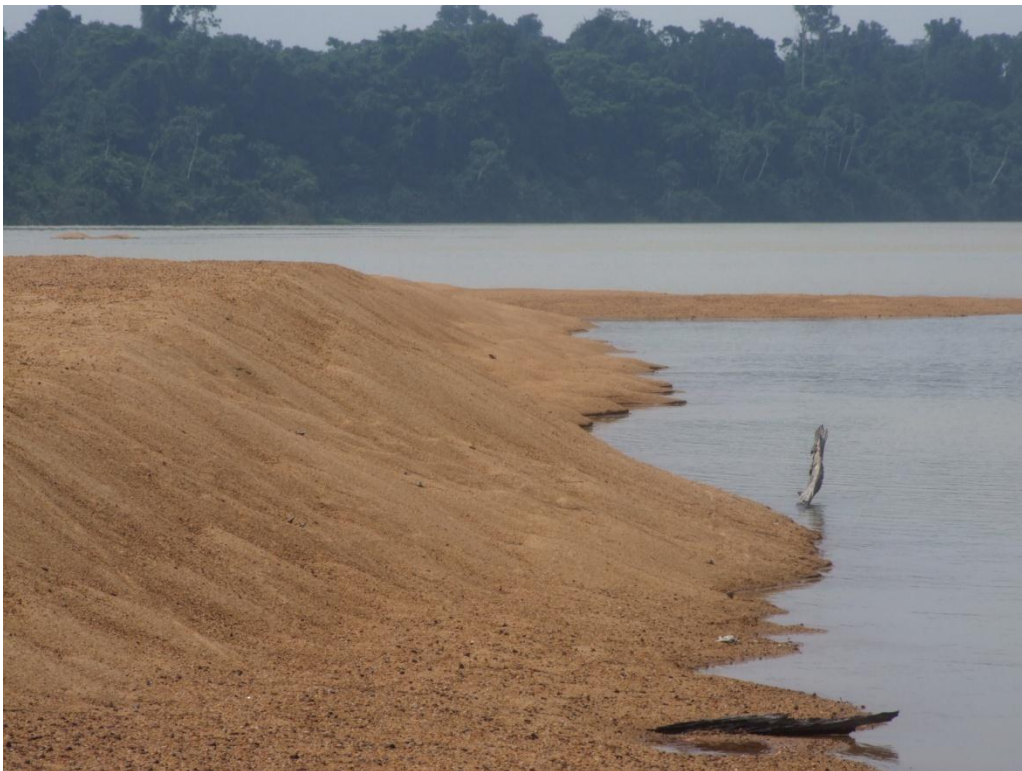
**Foto 7.4.1.10/95** – Barra arenosa longitudinal no canal fluvial do rio Jamanxim (Coordenadas UTM 562025 x 9470977).

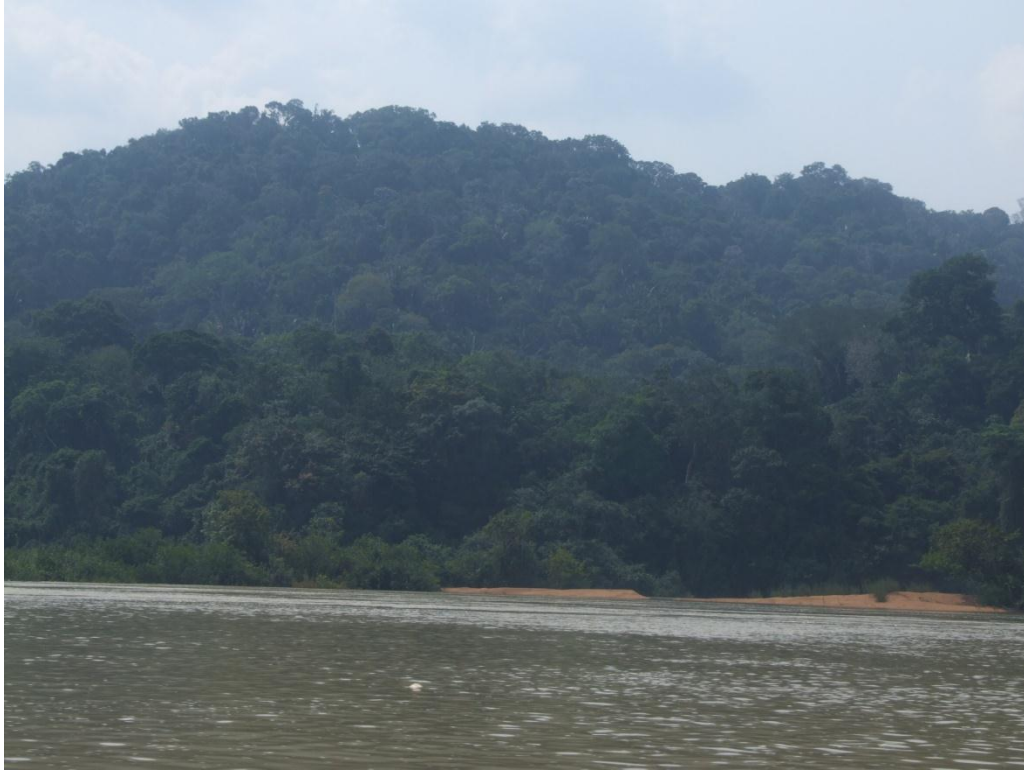
**Foto 7.4.1.10/98** – Encosta convexa inclinada que caracteriza o relevo de Colinas pequenas na margem esquerda do rio Jamanxim (Coordenadas UTM 560931 x 9462334).

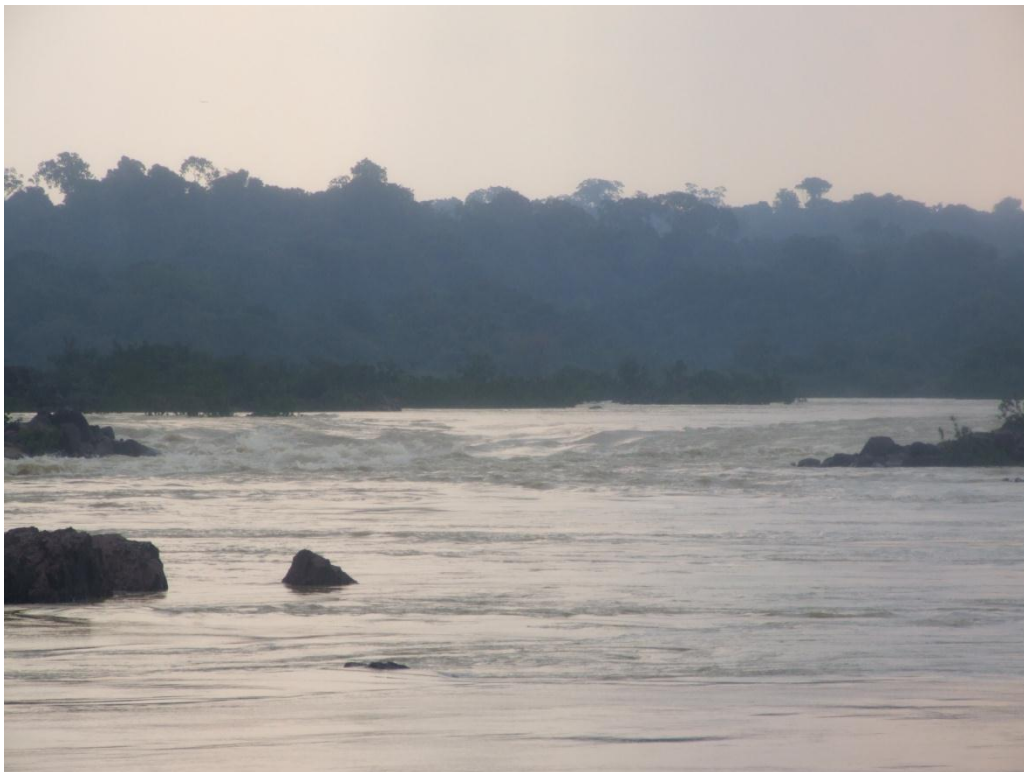
**Foto 7.4.1.10/99** – Planície fluvial com barras arenosas em primeiro plano e ao fundo encosta inclinada formada pelo encaixamento acentuado do rio Jamanxim no relevo de Colinas pequenas (Coordenadas UTM 560931 x 9462334).

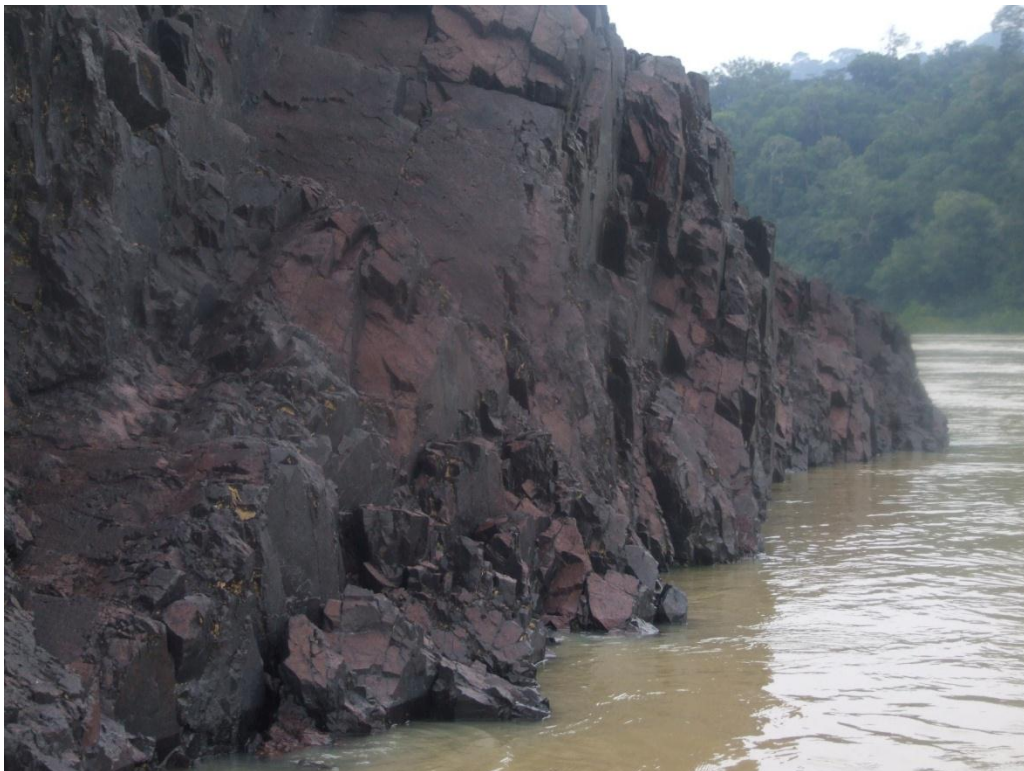
**Foto 7.4.1.10/101** – Riolito e dacitos da Formação Salustiano densamente fraturados, que favorece a ocorrência de processos de erosão por arranque que é ocasionada pela força do fluxo fluvial turbulento que age destacando fragmentos do leito e das margens (Coordenadas UTM 558613 x 9437636).
