EIA

AHE São Luiz do Tapajós

SUMÁRIO VOLUME 10 – ANEXO GERAL

Anexo Geral 7.4.1.9/03 - Caracterização Espeleológica e Análise de Relevância das Cavidades Localizadas na Área de Influência do AHE São Luiz do Tapajós - PA

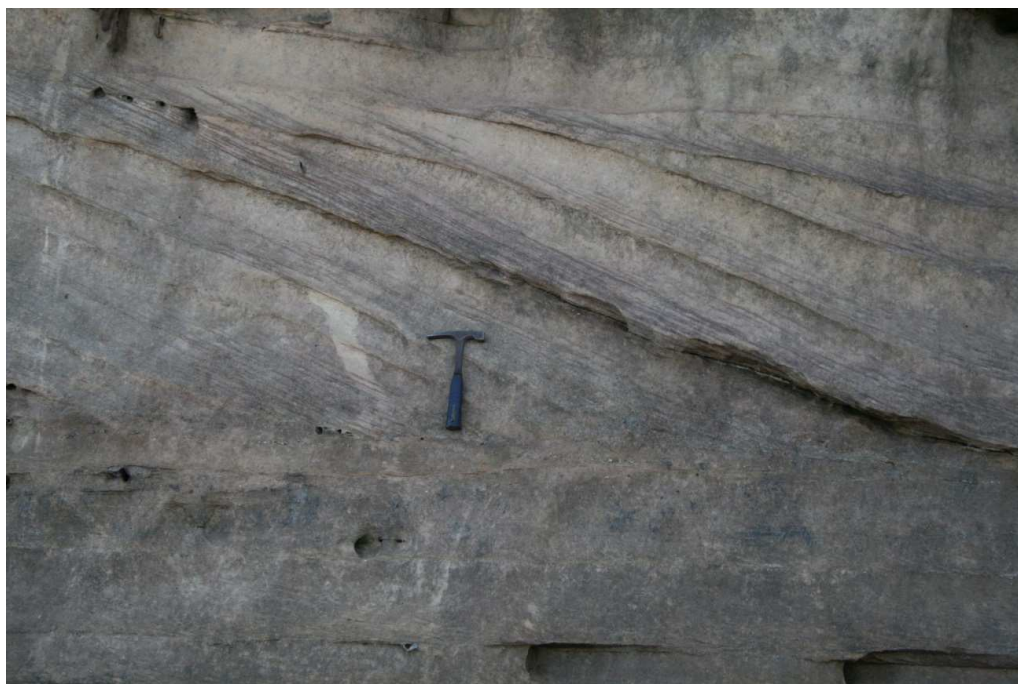
Figura 7 - Estratificação cruzada oblíqua ao lado da caverna TAP-04

estratificações plano-paralelas, estratificações cruzadas oblíquas (Figura 7) e estruturas gradacionais. Essas características corroboram que a Formação Maecuru preserva características continentais, sendo depositada em ambiente fluviodeltáico.

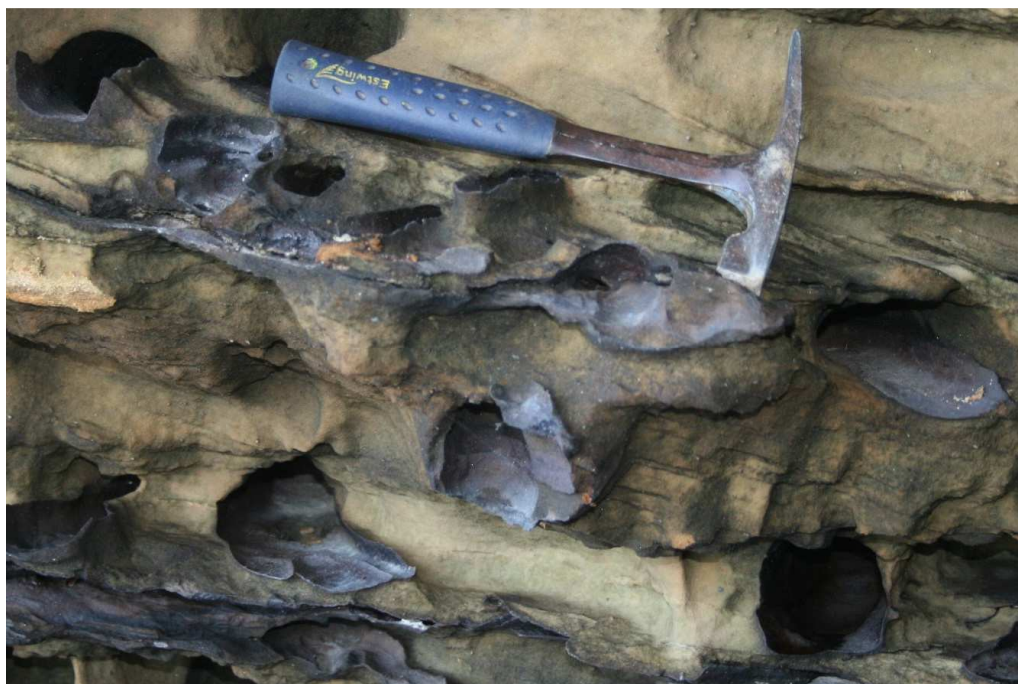
Figura 15 - Alvéolos preenchidos por crosta ferruginosa na TAP-05

Algumas feições espeleológicas foram observadas com frequência, sendo a mais comum os alvéolos, com formatos concêntricos e ou cilíndricos, em grande parte preenchidos por crosta ferruginosa (Figura 15).

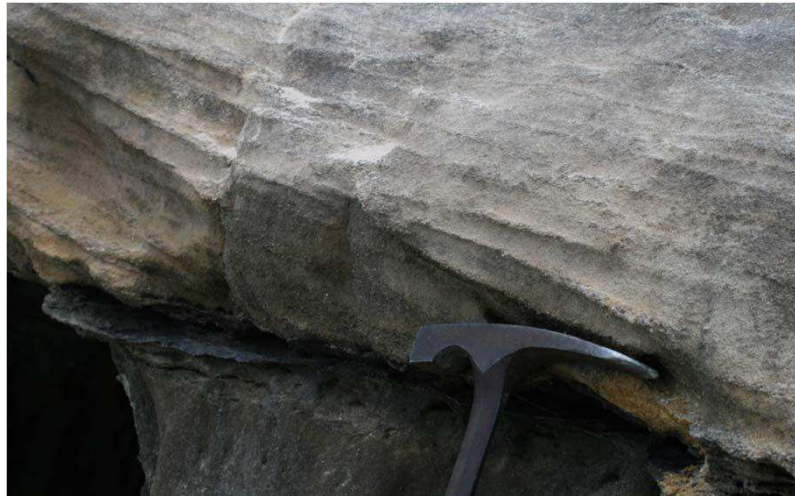
Foto 02: Material ferruginoso preenchendo os espaços entre os planos dos estratos.

Também foram caracterizadas neste maciço rochoso estruturas descritas como alvéolos, com tamanhos milimétricos a centimétricos, preferencialmente, nos níveis entre os estratos. Nestes mesmos níveis preferenciais e muitas vezes preenchendo os alvéolos, também foram caracterizadas crostas de material ferruginoso (Foto 02).

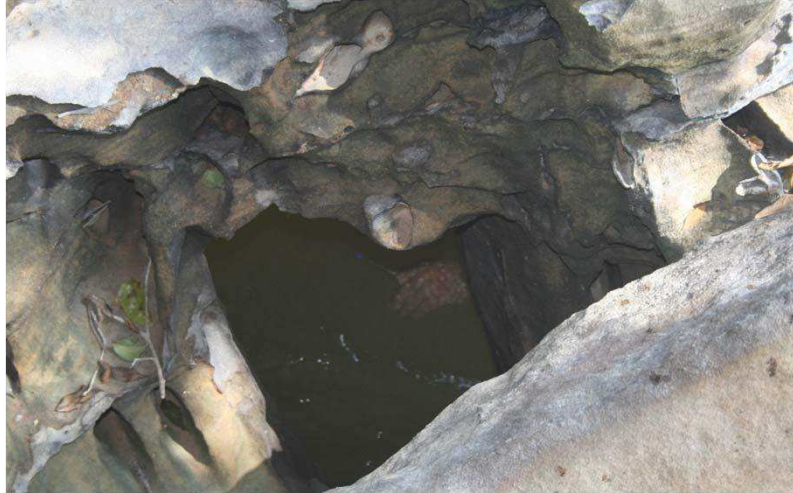
Foto 04: Detalhe da claraboia existente na TAP-02 .

Morfológicamente a cavidade é formada por um salão único, com uma claraboia de aproximadamente 80 cm de diâmetro (Foto 04). Apresenta feições alveolares de formatos concêntricos e/ou cilíndricos, em grande parte preenchida por crostas ferruginosas de coloração cinza escuro.

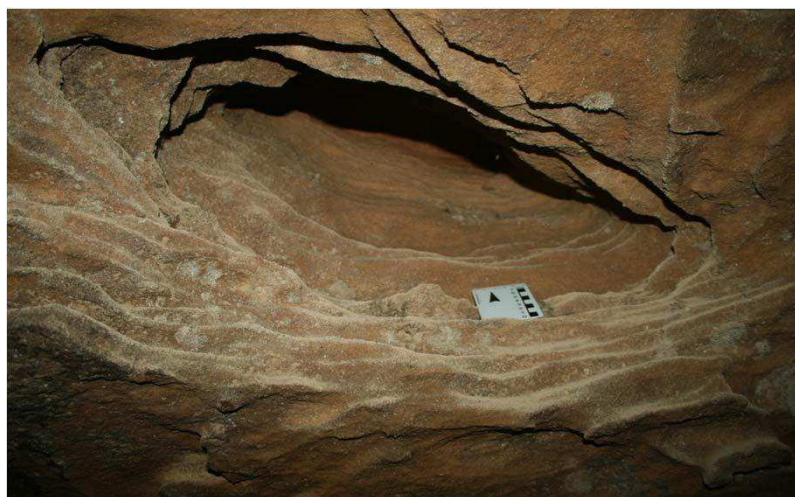
Foto 08: Detalhe da feição espeleológica cúpula de dissolução no teto da caverna TAP-03.

No interior da cavidade foram identificados como feições espeleológicas os alvéolos, com formatos concêntricos e ou cilíndricos, em grande parte preenchida por crosta ferruginosa, e uma estrutura de depressão de formato semicircular no teto da cavidade (Foto 08), muitas vezes caracterizada como cúpula.

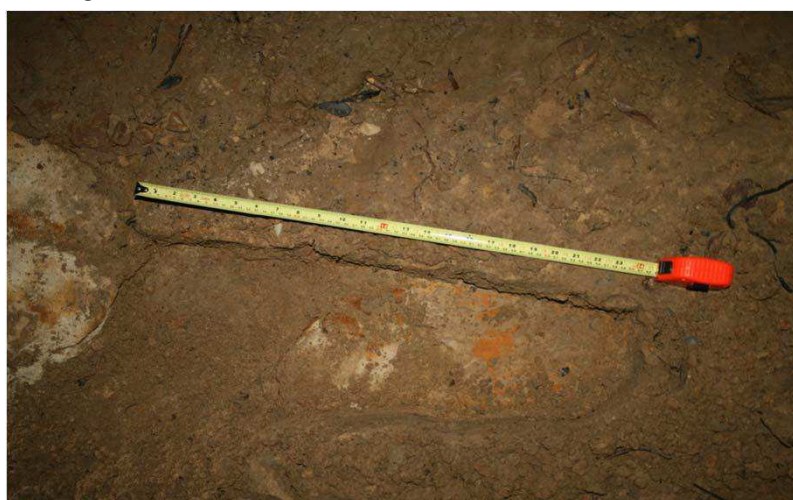
Foto 09: Trincheira aberta para caracterização deposicional clástica na TAP-03, com 60 cm de comprimento, 25 cm de largura e 8 cm de profundidade.

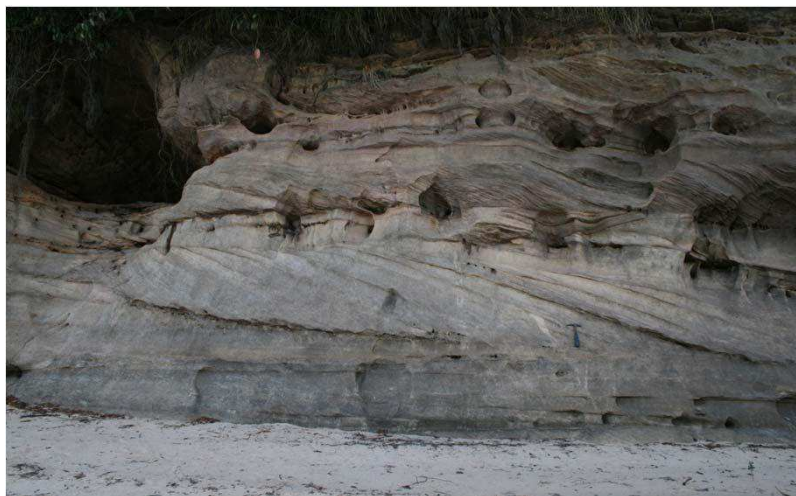
Foto 04: Detalhe das estruturas presentes no maciço rochoso, estratificação plano paralela na base seguida de estratificação cruzada.

Na caracterização das estruturas da rocha, os sets diminuem de espessura em relação ao observado nas três primeiras cavidades, variando de 5 a 50 cm. Foram identificadas estratificação plano paralela e estratificação cruzada oblíqua (Foto 04).

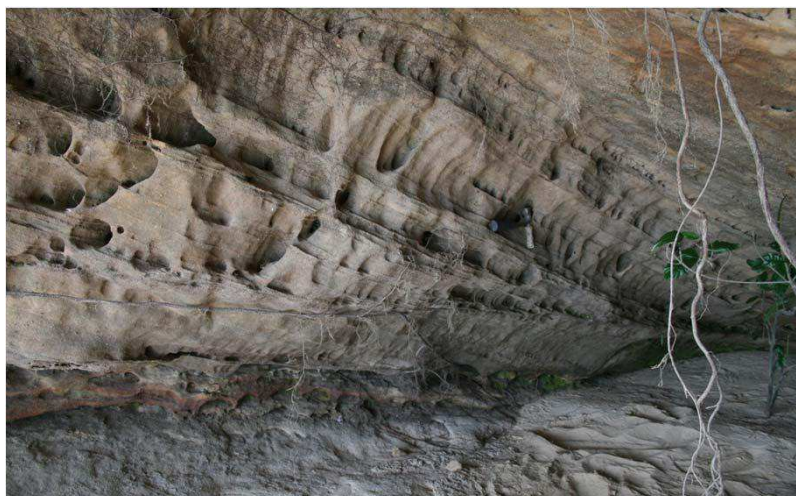
Foto 05: Detalhe das estruturas alveolares bastante comuns nos arenitos locais.

Localmente, nos planos de descontinuidade sub-horizontais, prováveis planos de acamamento da rocha, existe grande deposição de crosta ferruginosa, assim como o desenvolvimento de alvéolos que variam de dimensões milimétricas até alguns com 50 cm de diâmetro (Foto 05).

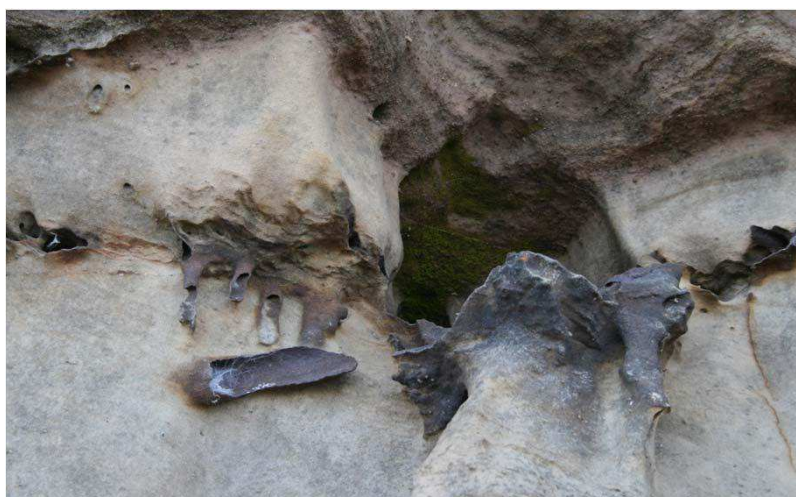
Foto 05: Detalhe das estruturas alveolares preenchidas por crosta ferruginosa.

Em grande parte da cavidade, estas estruturas alveolares estão preenchidas por crosta ferruginosa (Foto 05).

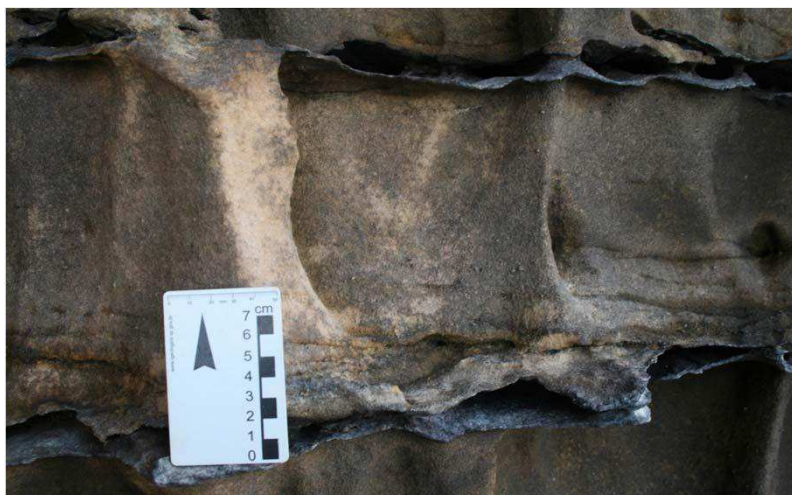
Foto 04: Detalhe das crostas ferruginosas (recentes), preferencialmente nos planos de descontinuidade da rocha.

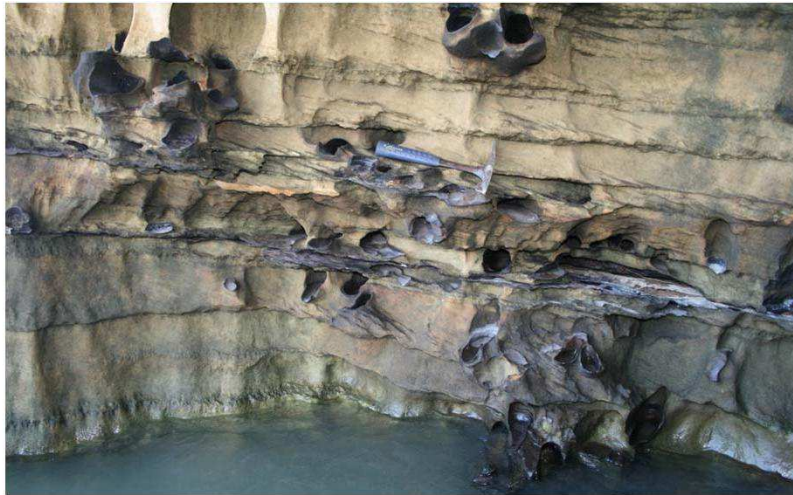
Foto 06: Detalhe dos alvéolos preenchidos por crostas ferruginosas.

Localmente, crostas ferruginosas (recentes) são bastante comuns, principalmente, preenchendo alvéolos, que nesta cavidade tem uma incidência maior e com diversos tipos de formato e direções de desenvolvimento (Foto 06).

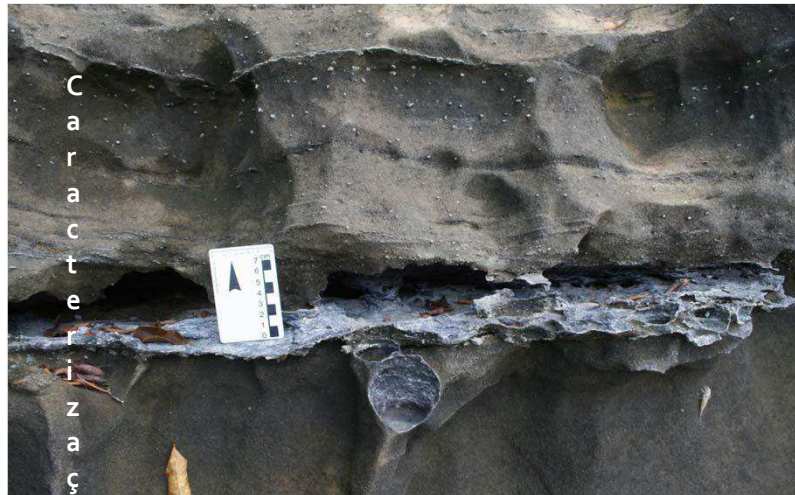
Foto 03: Crosta ferruginosa preenchendo a descontinuidade entre os sets de deposição.

Na cavidade TAP-07, assim como em todas as outras cavidades descritas neste estudo, é bastante comum o recobrimento de estruturas internas na cavidade e planos de discontinuidades por crostas ferruginosas, com espessuras milimétricas (Foto 03).

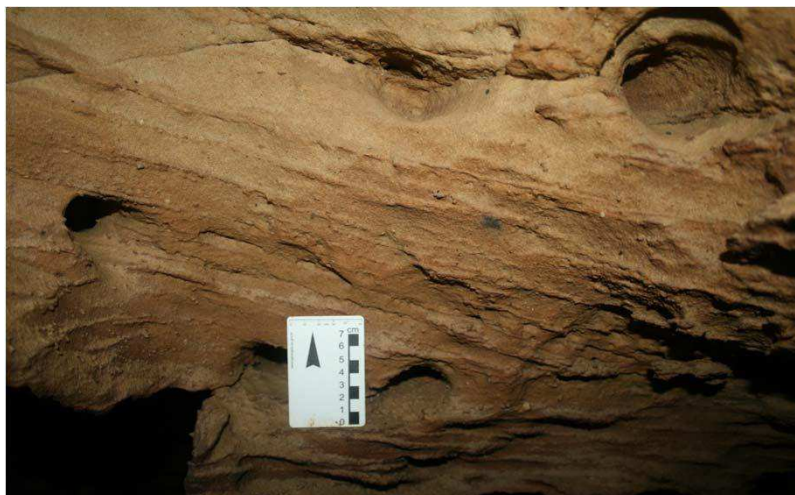
Foto 06: Detalhe da feição espeleológica alvéolo sem preenchimento de material ferruginoso.

As feições espeleológicas caracterizadas na TAP-07 são as mesmas encontradas nas outras cavidades descritas, alvéolos com formatos concêntricos e ou cilíndricos, mas neste caso, essas feições não apresentavam preenchimento por material ferruginoso (Foto 06).

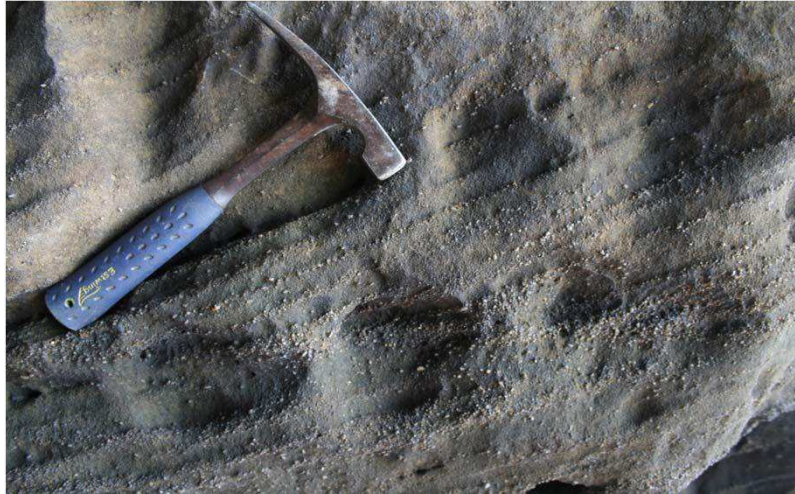
Foto 02: Níveis conglomeráticos do arenito quartzoso da Formação Maecuru caracterizados na TAP-o8.

A rocha é caracterizada essencialmente por grãos de quartzo, com pouca ou nenhuma matriz, granulometria média a grossa e mal selecionada. Comumente, nesta cavidade foram descritos níveis conglomeráticos centimétricos (Foto 02), com granulometria variando de grânulos a seixo médio, com grãos chegando até 10 mm. Normalmente os níveis conglomeráticos estão localizados na base dos sets de deposição.

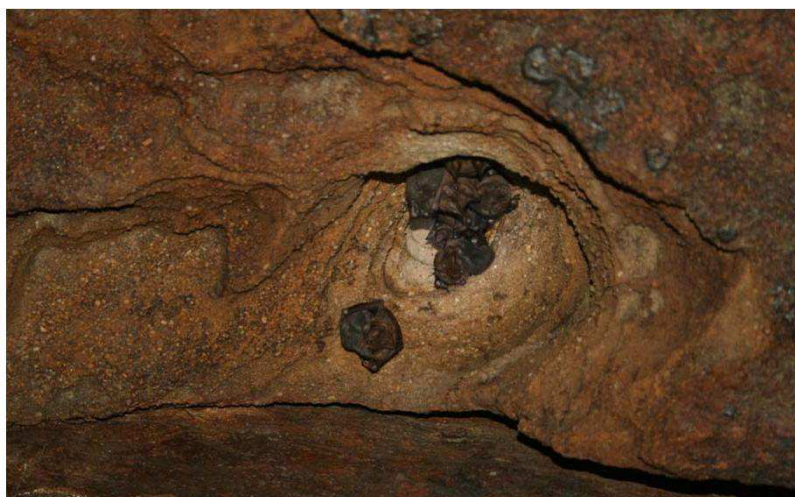
Foto 06: Estrutura no teto da cavidade Cúpula no teto da cavidade TAP-o8.

No interior da cavidade a feição espeleológica mais marcante é uma estrutura de depressão no teto da cavidade, de formato semicircular, muitas vezes caracterizada como cúpula (Foto 06), provavelmente gerado por processos de corrosão. Estas estruturas encontravam-se habitadas por espécies cavernícolas.

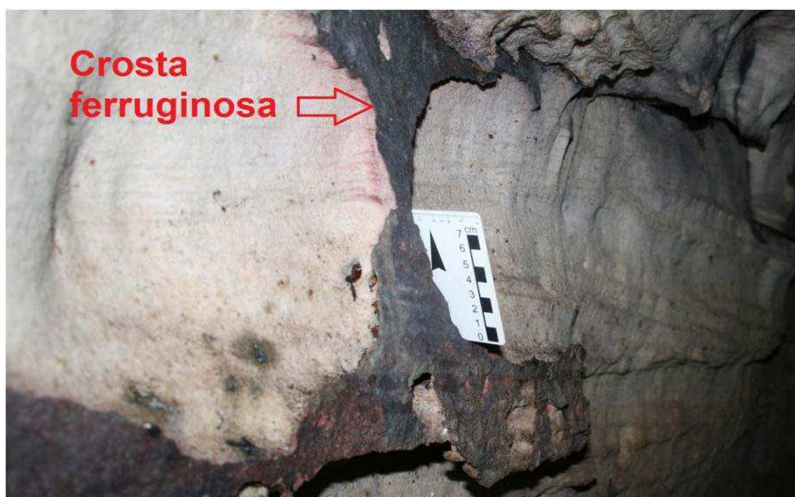
Foto 07: Crosta ferruginosa preenchendo a descontinuidade do plano de fratura.

Na Gruta dos Padres, assim como nas cavidades TAP-01 a TAP-08 descritas neste estudo, apesar de menor incidência, foi evidenciado o recobrimento de estruturas internas na cavidade e planos de descontinuidades por crostas ferruginosas, com espessuras milimétricas (Foto 07).
