EIA

AHE São Luiz do Tapajós

Anexo Geral 7.4.1.1.2.5 - Usos da Água - Fichas Técnicas de Campo e Registros Fotográficos

ANEXO GERAL 7.4.1.1.2.5
Fichas Técnicas de Campo e Registros Fotográficos.

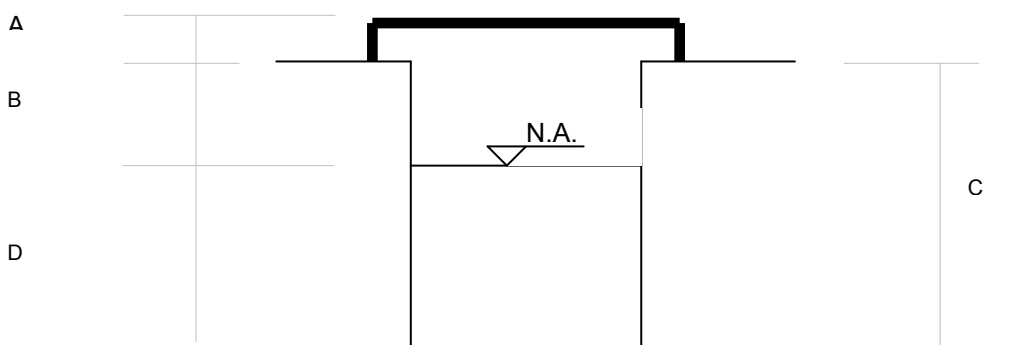
(Esquema indicativo, sem escala)

A- Altura da proteção	0,20 m
B- Altura da boca do poço até o N.A.	0,40 m
C- Profundidade do poço	1,20 m
D = C-B - Altura da lâmina d' água	0,80 m

Água de boa qualidade, sem reclamações.
 Abastece duas casas e duas famílias.
 Possui uma caixa d'água de 1000L.
 No inverno sobe bastante o nível da água da cacimba.
 A cacimba é limpa semanalmente
 Tem fossa séptica e os resíduos sólidos são queimados no terreno.

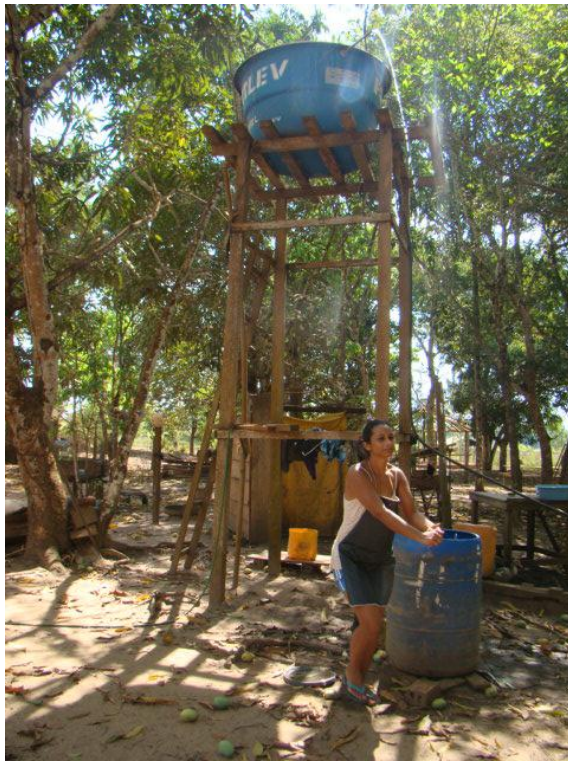
Foto 02/01 - Caixa d'água

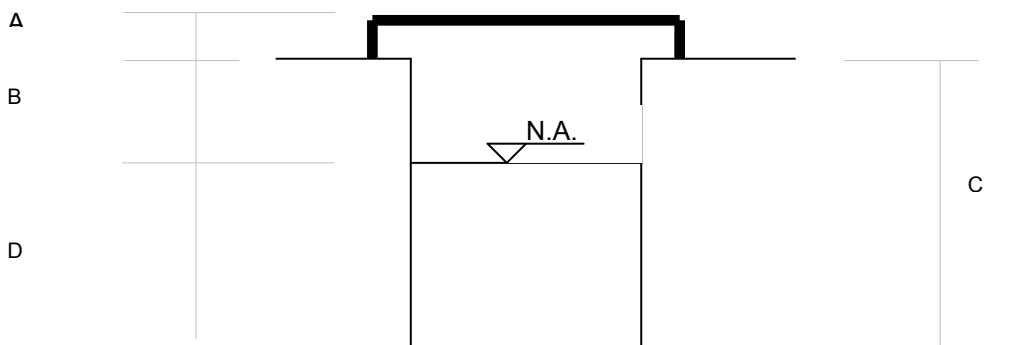
(Esquema indicativo, sem escala)

A- Altura da proteção	0,30 m
B- Altura da boca do poço até o N.A.	15,40 m
C- Profundidade do poço	16,60 m
D = C-B - Altura da lâmina d' água	1,20 m

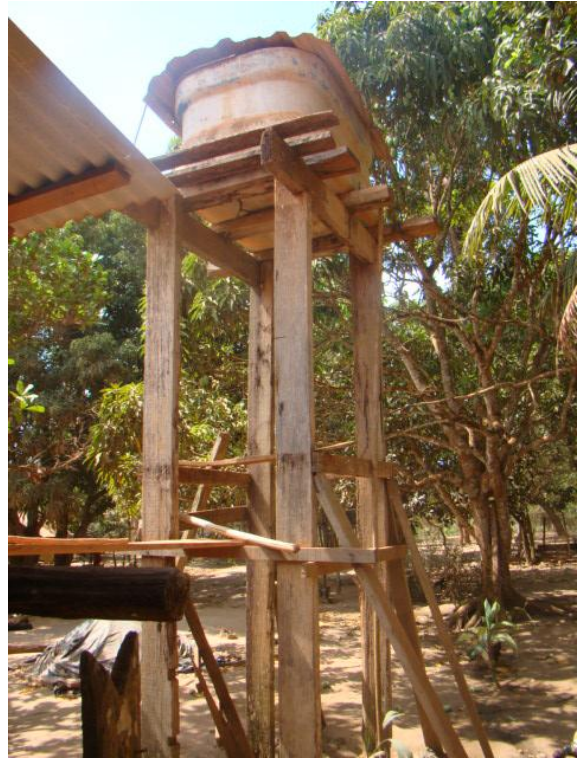
Foto 02/06 - Caixa d'água na moradia de Dona Dária.

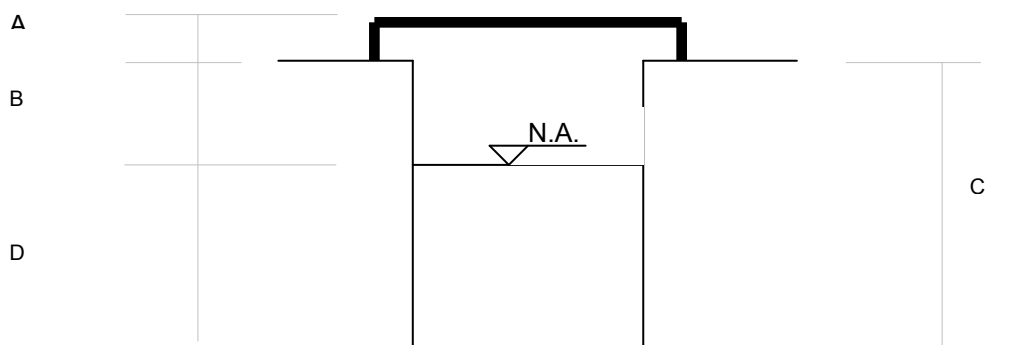
(Esquema indicativo, sem escala)

A- Altura da proteção	0,40 m
B- Altura da boca do poço até o N.A.	14,40 m
C- Profundidade do poço	16,80 m
D = C-B - Altura da lâmina d' água	2,40 m

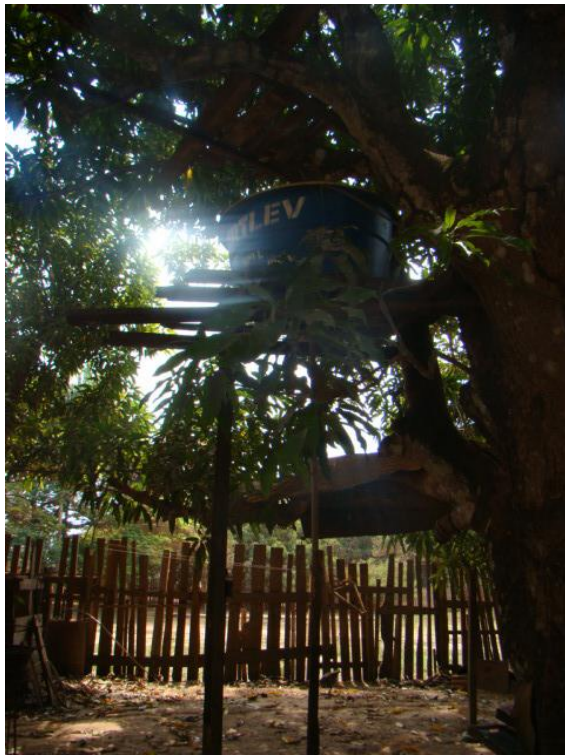
Foto 02/08 - Caixa d'água da moradia de Dona Carmem Pereira

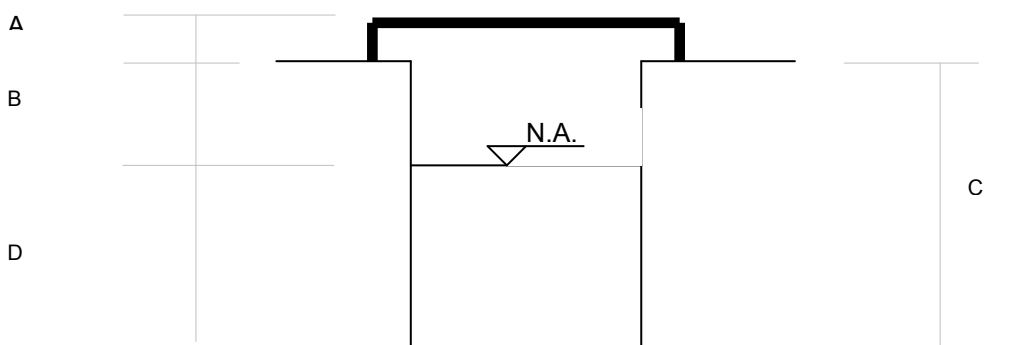
(Esquema indicativo, sem escala)

A- Altura da proteção	0,40 m
B- Altura da boca do poço até o N.A.	12,60 m
C- Profundidade do poço	13,00 m
D = C-B - Altura da lâmina d' água	0,40 m

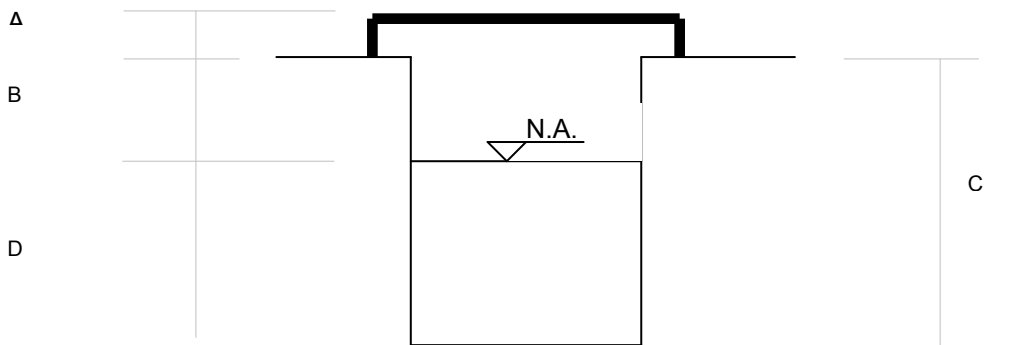
(Esquema indicativo, sem escala)

A- Altura da proteção	0,40 m
B- Altura da boca do poço até o N.A.	10,00 m
C- Profundidade do poço	10,40 m
D = C-B - Altura da lâmina d' água	0,40 m

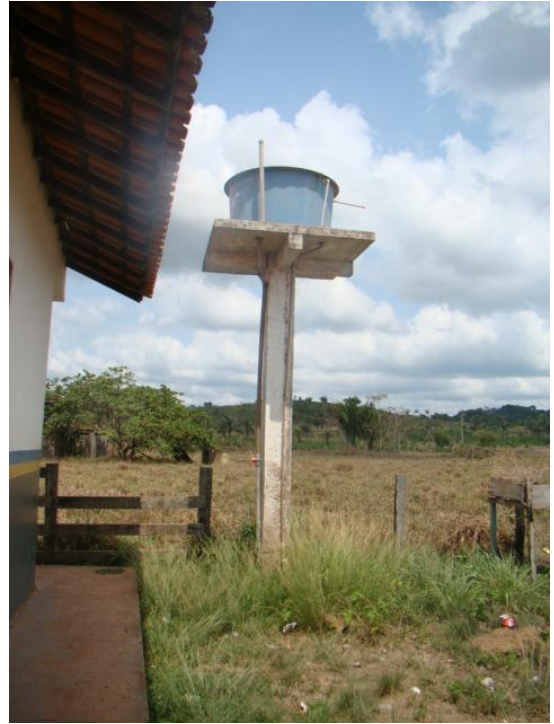
Foto 02/13 – Caixa d'água da Escola Prof. Maria Francisca de Paiva Macedo

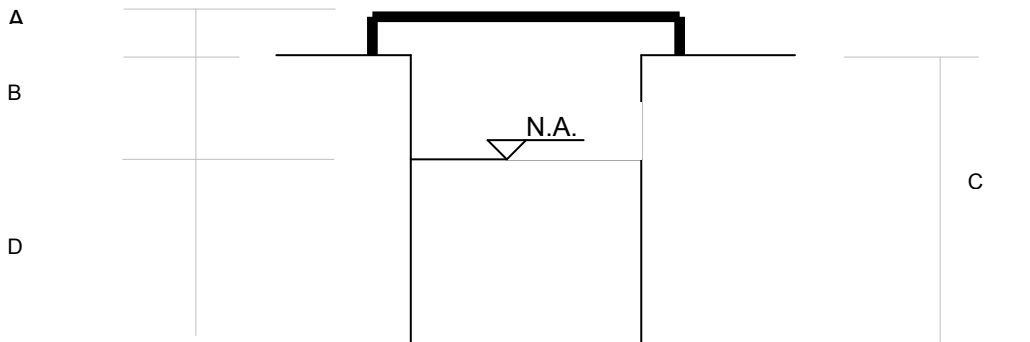
(Esquema indicativo, sem escala)

A- Altura da proteção	0,40 m
B- Altura da boca do poço até o N.A.	6,70 m
C- Profundidade do poço	7,50 m
D = C-B - Altura da lâmina d' água	0,80 m

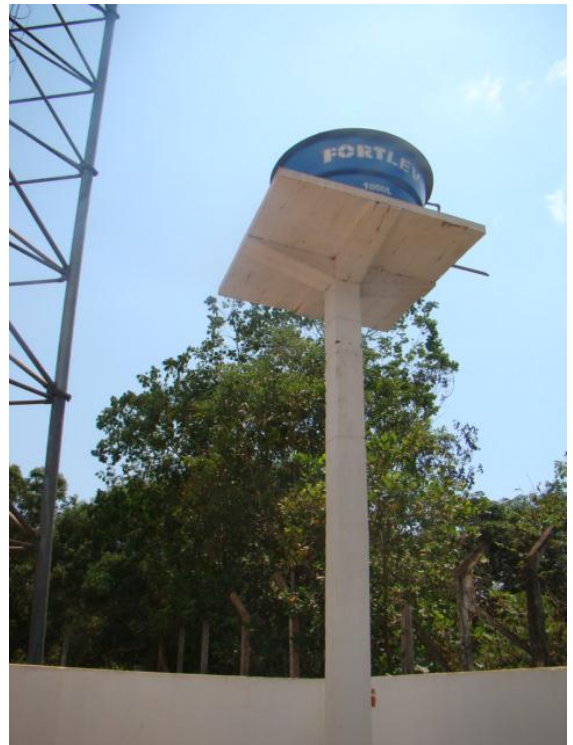
Foto 02/15 - Caixa d'água do posto de saúde de Boa Vista.

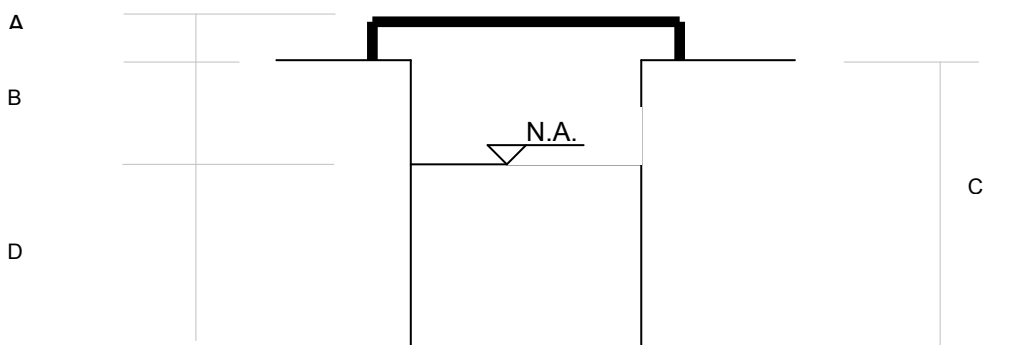
(Esquema indicativo, sem escala)

A- Altura da proteção	0,40 m
B- Altura da boca do poço até o N.A.	5,80 m
C- Profundidade do poço	6,60 m
D = C-B - Altura da lâmina d' água	0,80 m

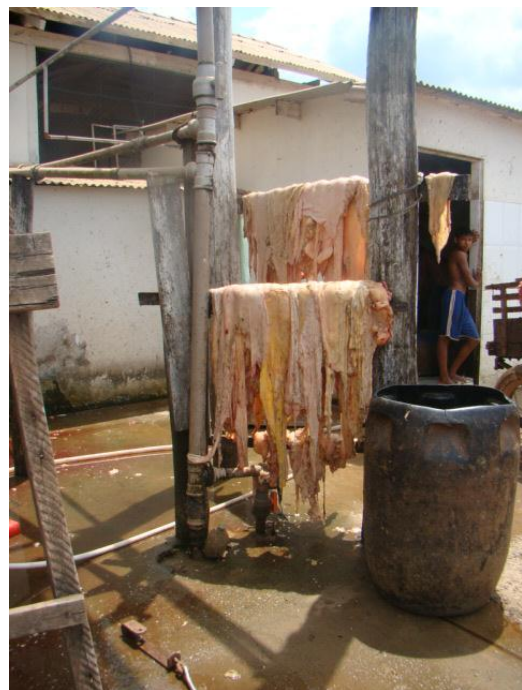
Foto 02/31 – Frigorífico Friara limpeza das carnes e local de materiais de rejeito

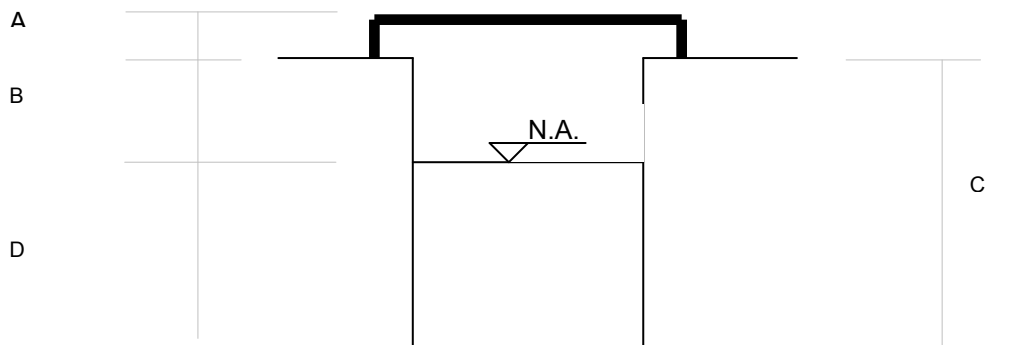
(Esquema indicativo, sem escala)

A- Altura da proteção	0,45 m
B- Altura da boca do poço até o N.A.	6,60 m
C- Profundidade do poço	11,20 m
D = C-B - Altura da lâmina d' água	4,60 m

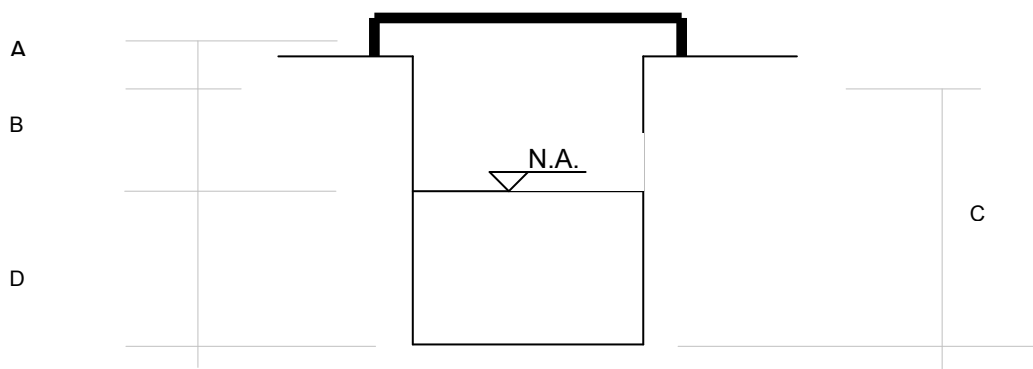
(Esquema indicativo, sem escala)

A- Altura da proteção	0,10 m
B- Altura da boca do poço até o N.A.	3,10 m
C- Profundidade do poço	3,60 m
D = C-B - Altura da lâmina d' água	0,50 m

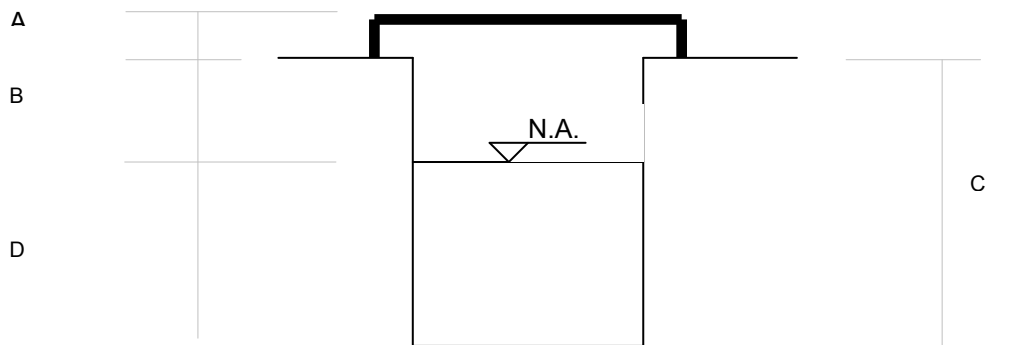
(Esquema indicativo, sem escala)

A- Altura da proteção	0,30 m
B- Altura da boca do poço até o N.A.	4,50 m
C- Profundidade do poço	6,20 m
D = C-B - Altura da lâmina d' água	1,70 m

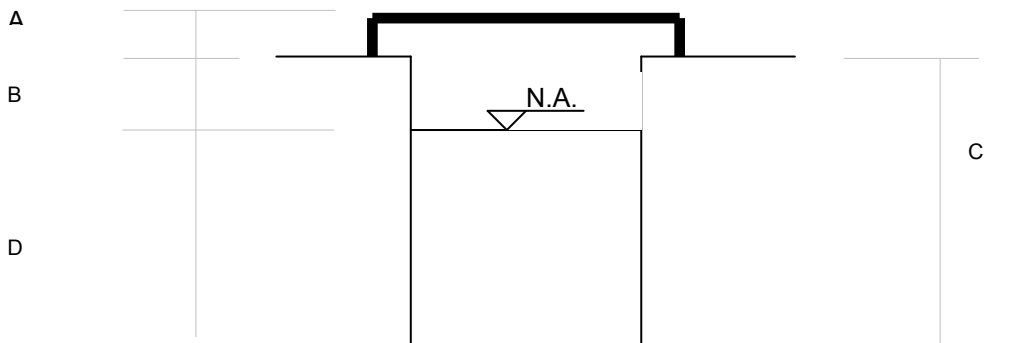
(Esquema indicativo, sem escala)

A- Altura da proteção	0,2 m
B- Altura da boca do poço até o N.A.	2,7 m
C- Profundidade do poço	3,5 m
D = C-B - Altura da lâmina d' água	0,8 m

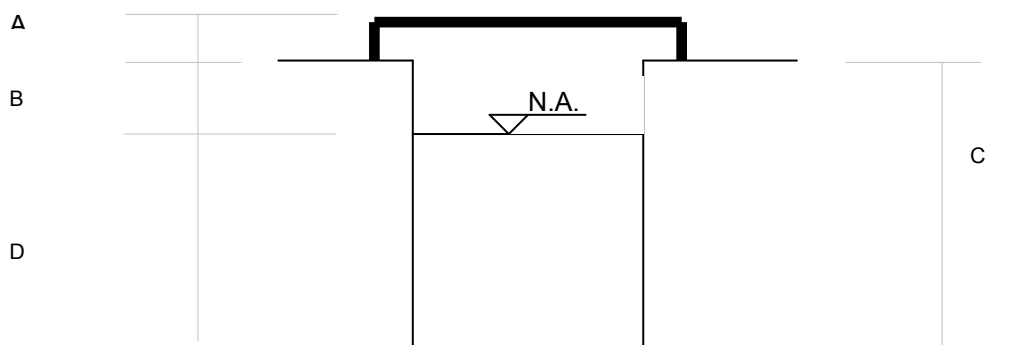
(Esquema indicativo, sem escala)

A- Altura da proteção	0,1 m
B- Altura da boca do poço até o N.A.	2,6 m
C- Profundidade do poço	3,1 m
D = C-B - Altura da lâmina d' água	0,5 m

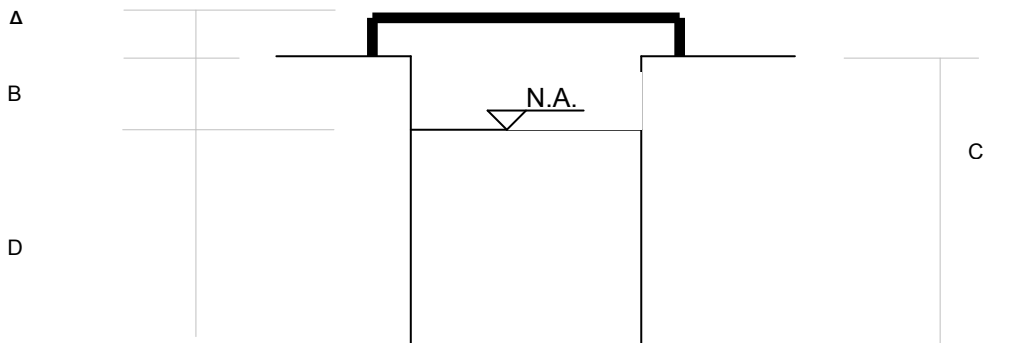
(Esquema indicativo, sem escala)

A- Altura da proteção	0,3 m
B- Altura da boca do poço até o N.A.	2,3 m
C- Profundidade do poço	3,7 m
D = C-B - Altura da lâmina d' água	1,4 m

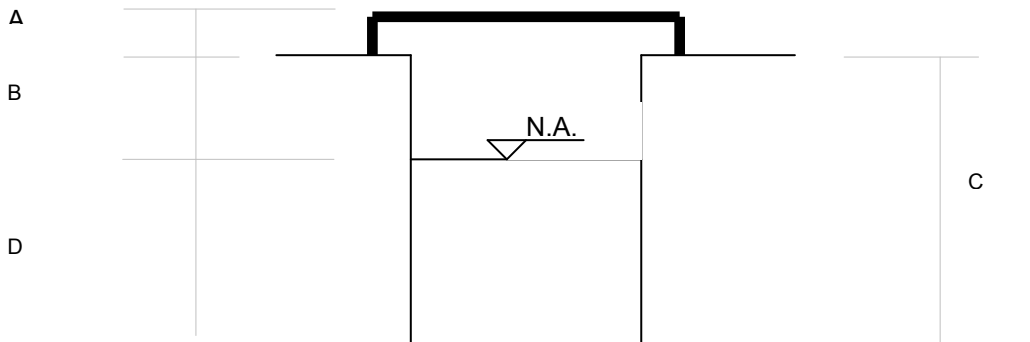
(Esquema indicativo, sem escala)

A- Altura da proteção	0,50 m
B- Altura da boca do poço até o N.A.	9,00 m
C- Profundidade do poço	10,50 m
D = C-B - Altura da lâmina d' água	1,50 m

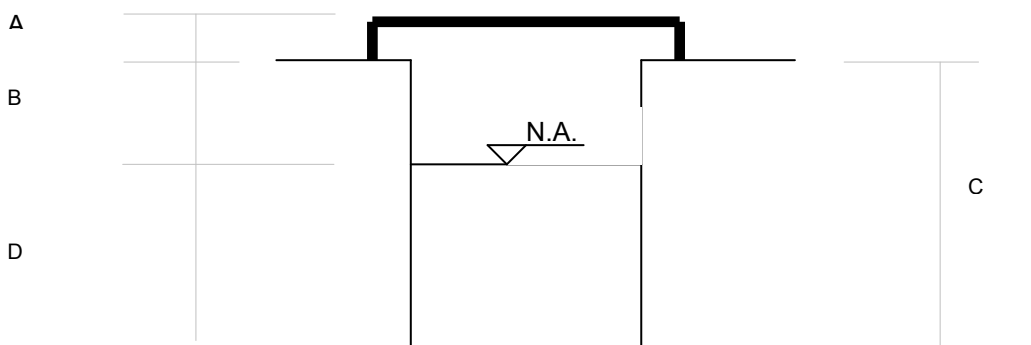
(Esquema indicativo, sem escala)

A- Altura da proteção	0,45 m
B- Altura da boca do poço até o N.A.	8,10 m
C- Profundidade do poço	9,10 m
D = C-B - Altura da lâmina d' água	1,00 m

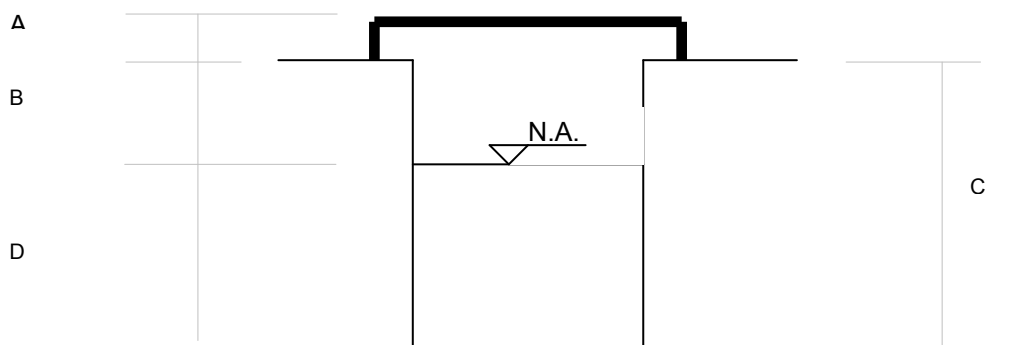
(Esquema indicativo, sem escala)

A- Altura da proteção	0,50 m
B- Altura da boca do poço até o N.A.	8,20 m
C- Profundidade do poço	9,40 m
D = C-B - Altura da lâmina d' água	1,20 m

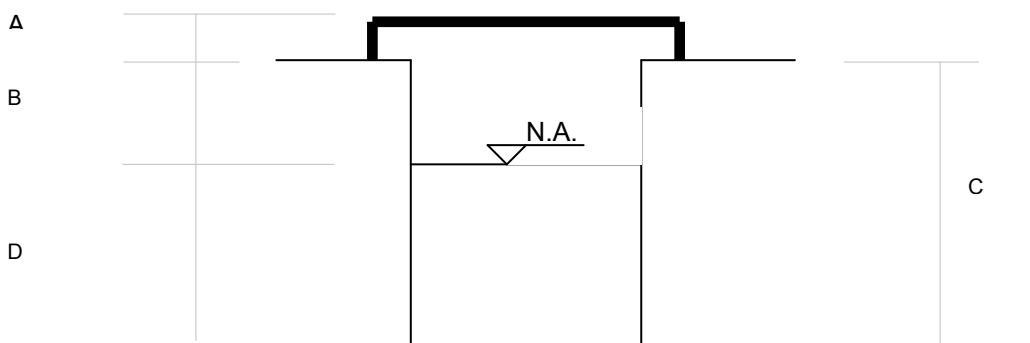
(Esquema indicativo, sem escala)

A- Altura da proteção	0,45 m
B- Altura da boca do poço até o N.A.	9,70 m
C- Profundidade do poço	11,70 m
D = C-B - Altura da lâmina d' água	2,00 m

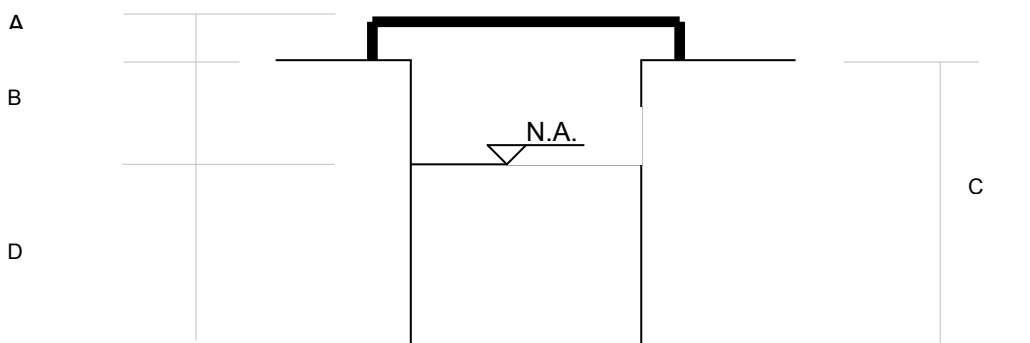
(Esquema indicativo, sem escala)

A- Altura da proteção	0,30 m
B- Altura da boca do poço até o N.A.	8,00 m
C- Profundidade do poço	9,70 m
D = C-B - Altura da lâmina d' água	1,70 m

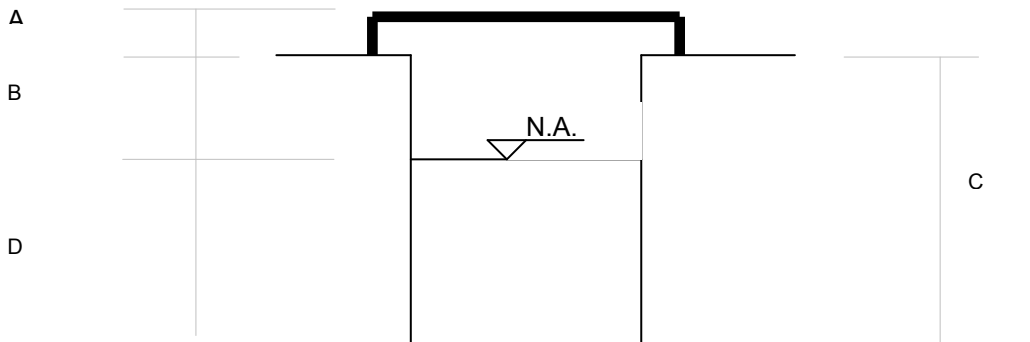
(Esquema indicativo, sem escala)

A- Altura da proteção	0,35 m
B- Altura da boca do poço até o N.A.	7,20 m
C- Profundidade do poço	8,90 m
D = C-B - Altura da lâmina d' água	1,70 m

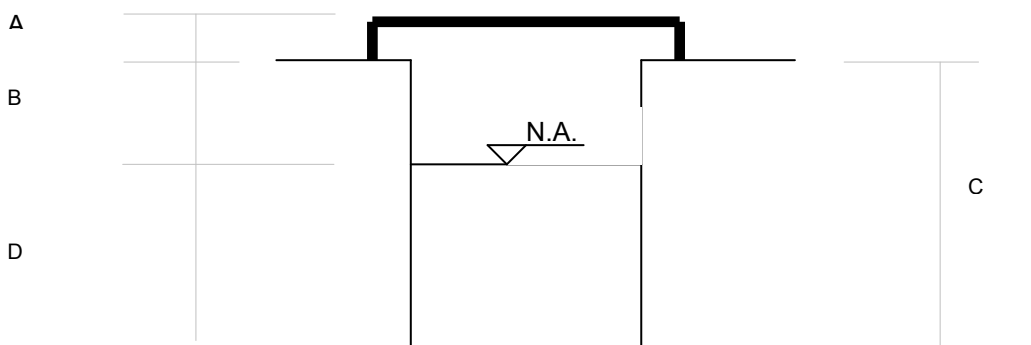
(Esquema indicativo, sem escala)

A- Altura da proteção	0,30 m
B- Altura da boca do poço até o N.A.	8,00 m
C- Profundidade do poço	9,70 m
D = C-B - Altura da lâmina d' água	1,70 m

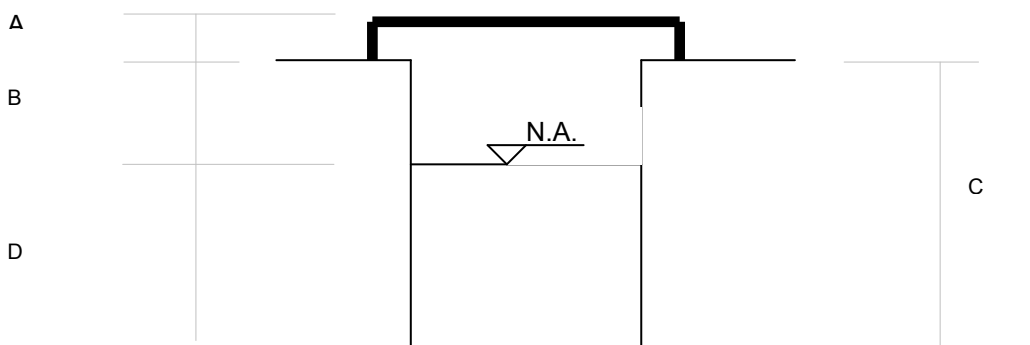
(Esquema indicativo, sem escala)

A- Altura da proteção	0,25 m
B- Altura da boca do poço até o N.A.	0 m
C- Profundidade do poço	7,20 m
D = C-B - Altura da lâmina d' água	0 m

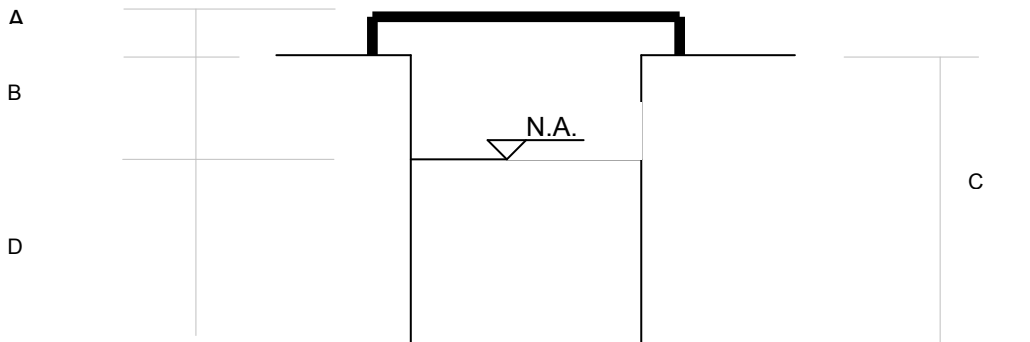
(Esquema indicativo, sem escala)

A- Altura da proteção	0,30 m
B- Altura da boca do poço até o N.A.	0 m
C- Profundidade do poço	7,0 m
D = C-B - Altura da lâmina d' água	0 m

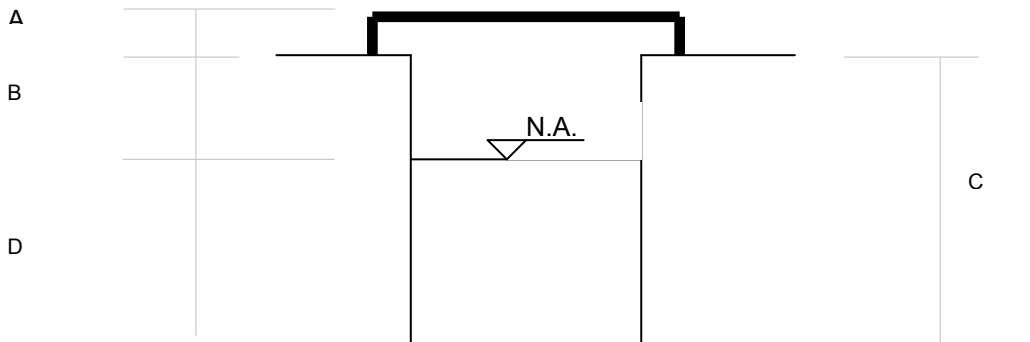
(Esquema indicativo, sem escala)

A- Altura da proteção	0,35 m
B- Altura da boca do poço até o N.A.	5,20 m
C- Profundidade do poço	7,30 m
D = C-B - Altura da lâmina d' água	2,10 m

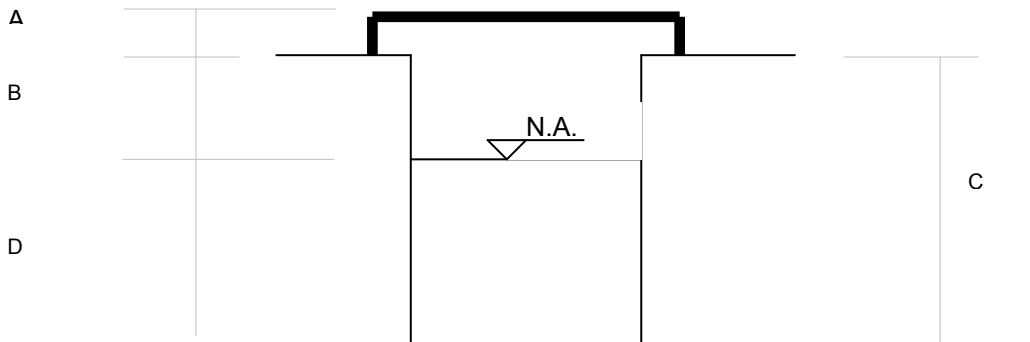
(Esquema indicativo, sem escala)

A- Altura da proteção	0,20 m
B- Altura da boca do poço até o N.A.	3,10 m
C- Profundidade do poço	4,60 m
D = C-B - Altura da lâmina d' água	1,50 m

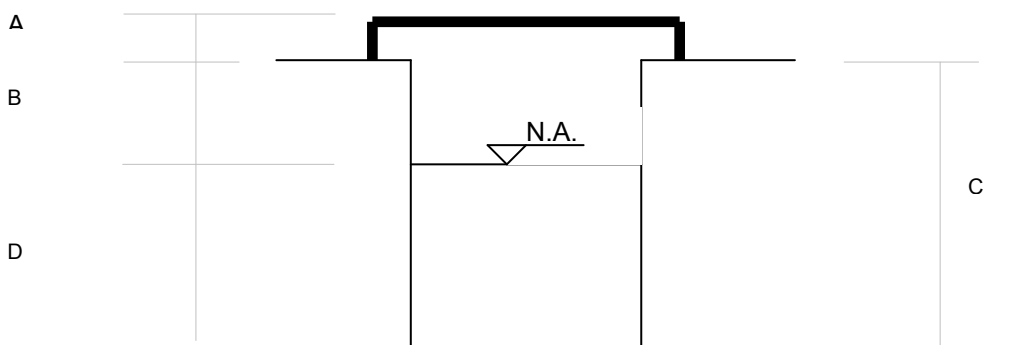
(Esquema indicativo, sem escala)

A- Altura da proteção	0,32 m
B- Altura da boca do poço até o N.A.	9,00 m
C- Profundidade do poço	10,70 m
D = C-B - Altura da lâmina d' água	1,70 m

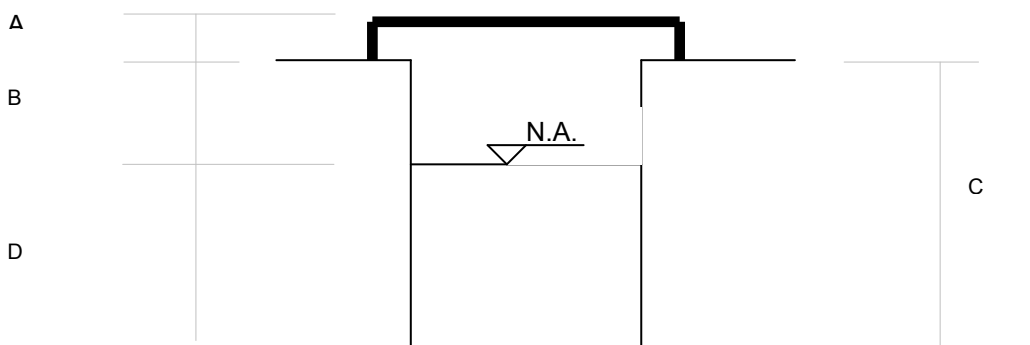
(Esquema indicativo, sem escala)

A- Altura da proteção	0,40 m
B- Altura da boca do poço até o N.A.	4,40 m
C- Profundidade do poço	5,50 m
D = C-B - Altura da lâmina d' água	1,10 m

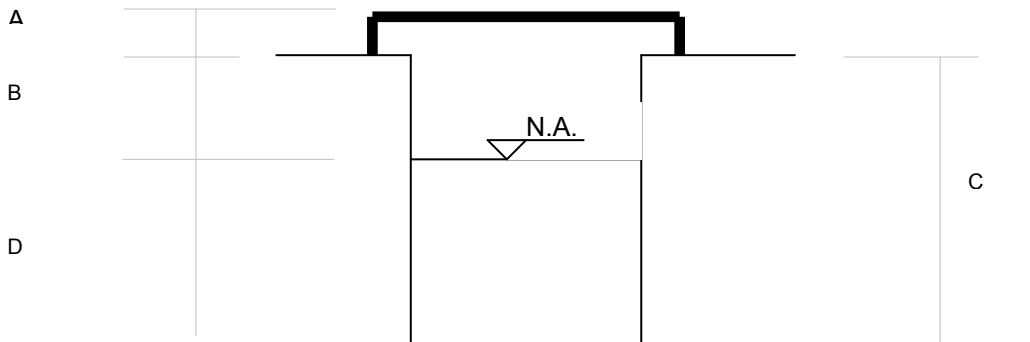
(Esquema indicativo, sem escala)

A- Altura da proteção	0 m
B- Altura da boca do poço até o N.A.	0,10 m
C- Profundidade do poço	0,90 m
D = C-B - Altura da lâmina d' água	0,80 m

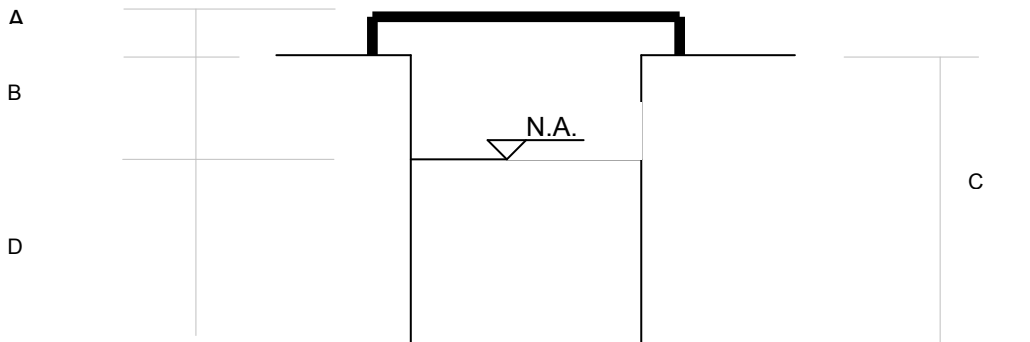
(Esquema indicativo, sem escala)

A- Altura da proteção	0 m
B- Altura da boca do poço até o N.A.	0 m
C- Profundidade do poço	1,30 m
D = C-B - Altura da lâmina d' água	1,30 m

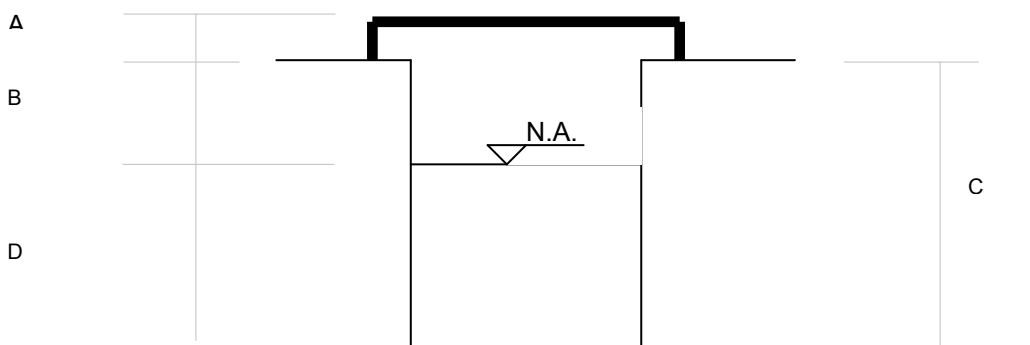
(Esquema indicativo, sem escala)

A- Altura da proteção	0,05 m
B- Altura da boca do poço até o N.A.	0,40 m
C- Profundidade do poço	1,00 m
D = C-B - Altura da lâmina d' água	0,60 m

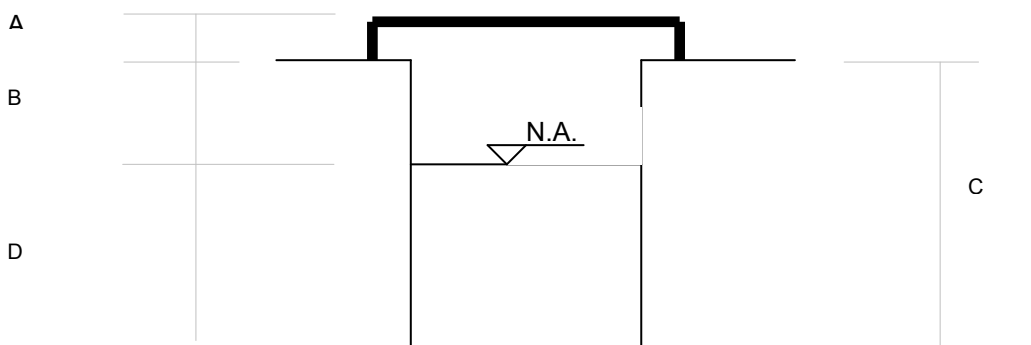
(Esquema indicativo, sem escala)

A- Altura da proteção	0,45 m
B- Altura da boca do poço até o N.A.	3,10 m
C- Profundidade do poço	5,10 m
D = C-B - Altura da lâmina d' água	2,00 m

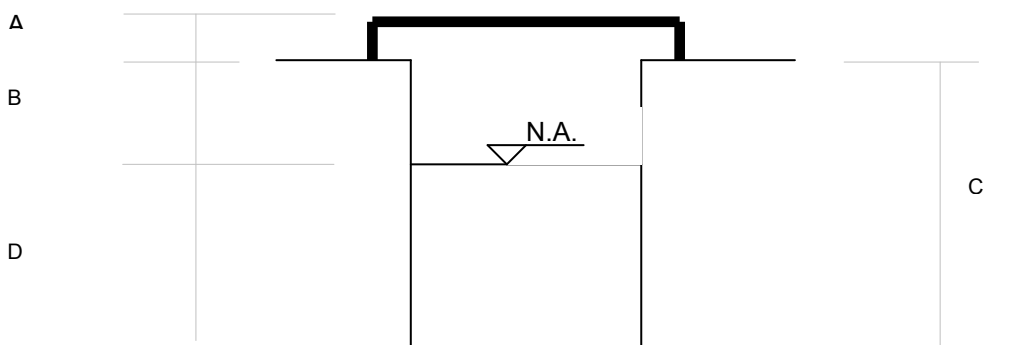
(Esquema indicativo, sem escala)

A- Altura da proteção	0,40 m
B- Altura da boca do poço até o N.A.	5,70 m
C- Profundidade do poço	5,90 m
D = C-B - Altura da lâmina d' água	0,20 m

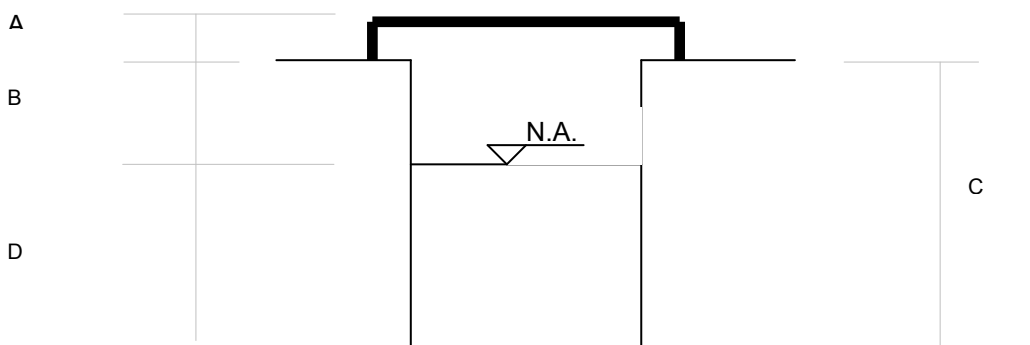
(Esquema indicativo, sem escala)

A- Altura da proteção	0,25 m
B- Altura da boca do poço até o N.A.	0,20 m
C- Profundidade do poço	1,90 m
D = C-B - Altura da lâmina d' água	1,70 m

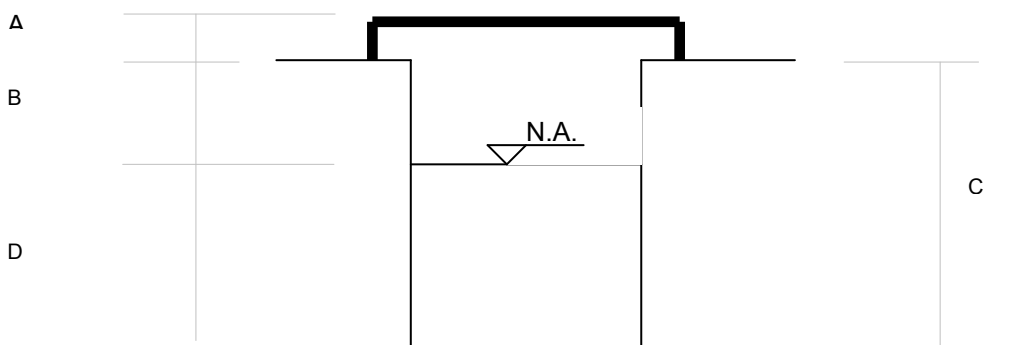
(Esquema indicativo, sem escala)

A- Altura da proteção	0,65 m
B- Altura da boca do poço até o N.A.	5,10 m
C- Profundidade do poço	7,30 m
D = C-B - Altura da lâmina d' água	2,20 m

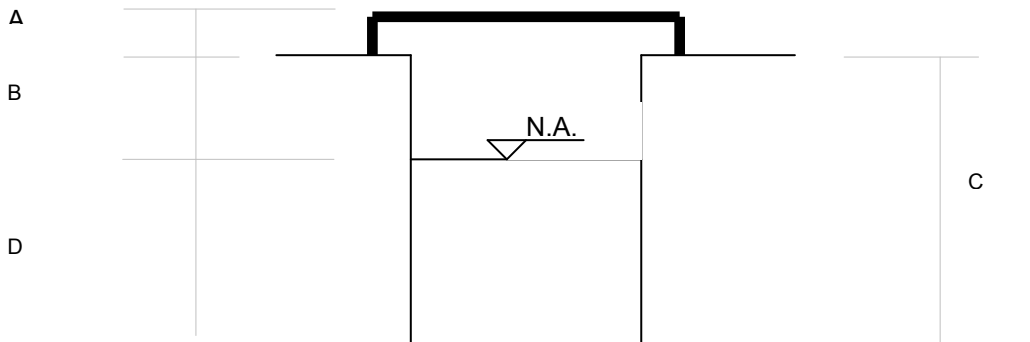
(Esquema indicativo, sem escala)

A- Altura da proteção	0,45 m
B- Altura da boca do poço até o N.A.	6,40 m
C- Profundidade do poço	7,50 m
D = C-B - Altura da lâmina d' água	1,10 m

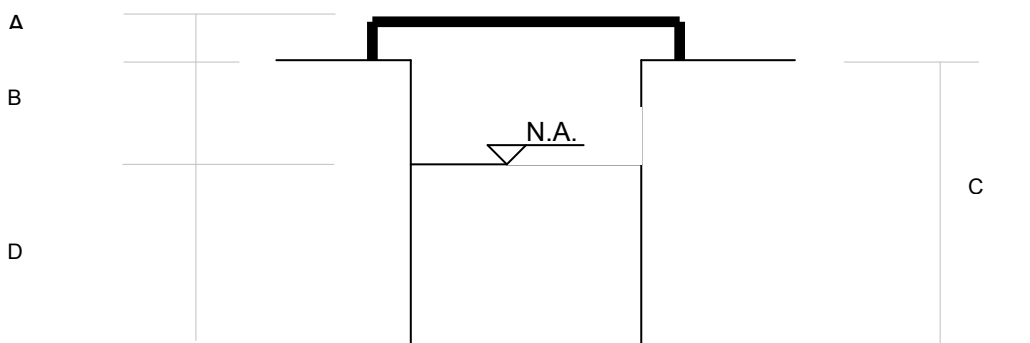
(Esquema indicativo, sem escala)

A- Altura da proteção	0,40 m
B- Altura da boca do poço até o N.A.	12,00 m
C- Profundidade do poço	12,60 m
D = C-B - Altura da lâmina d' água	0,60 m

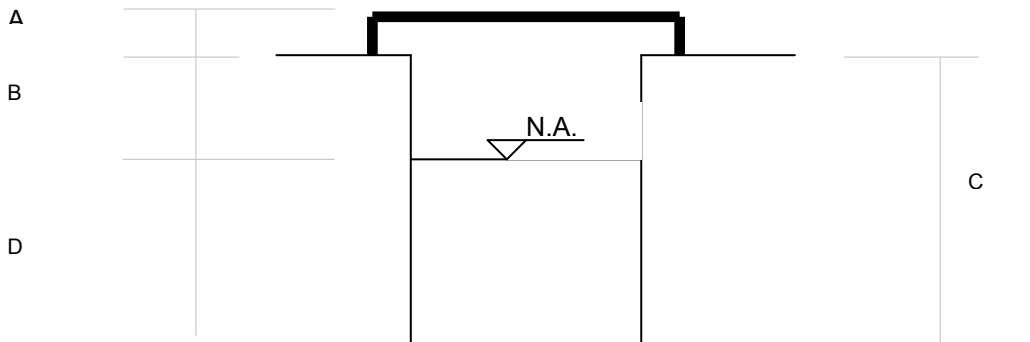
(Esquema indicativo, sem escala)

A- Altura da proteção	0,20 m
B- Altura da boca do poço até o N.A.	2,20 m
C- Profundidade do poço	2,70 m
D = C-B - Altura da lâmina d' água	0,50 m

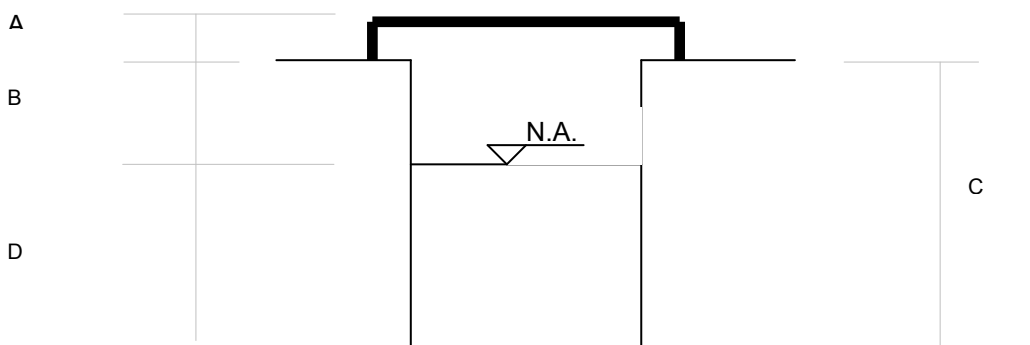
(Esquema indicativo, sem escala)

A- Altura da proteção	0,15 m
B- Altura da boca do poço até o N.A.	1,75 m
C- Profundidade do poço	2,75 m
D = C-B - Altura da lâmina d' água	1,00 m

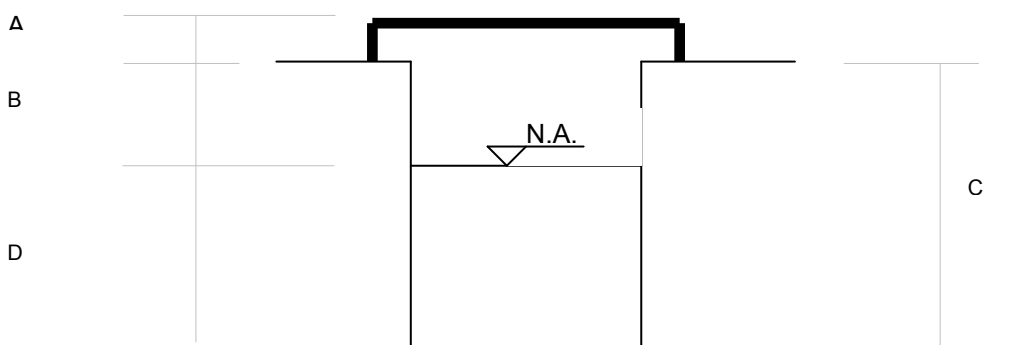
(Esquema indicativo, sem escala)

A- Altura da proteção	0,10 m
B- Altura da boca do poço até o N.A.	4,20 m
C- Profundidade do poço	4,50 m
D = C-B - Altura da lâmina d' água	0,30 m

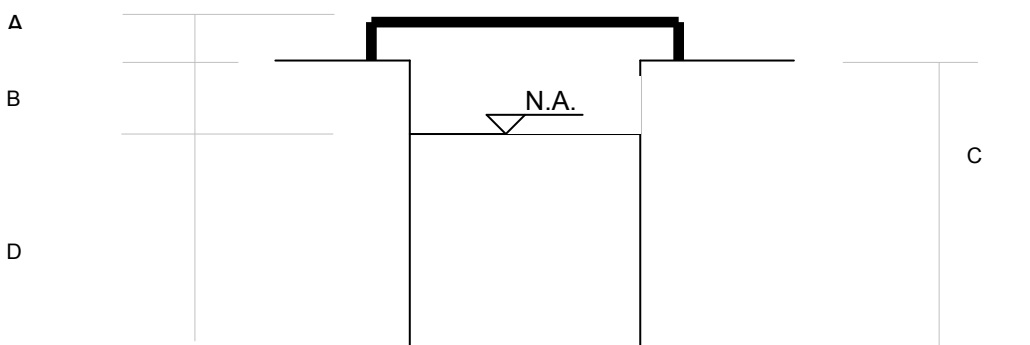
(Esquema indicativo, sem escala)

A- Altura da proteção	0 m
B- Altura da boca do poço até o N.A.	6,0 m
C- Profundidade do poço	8,0 m
D = C-B - Altura da lâmina d' água	2,0 m

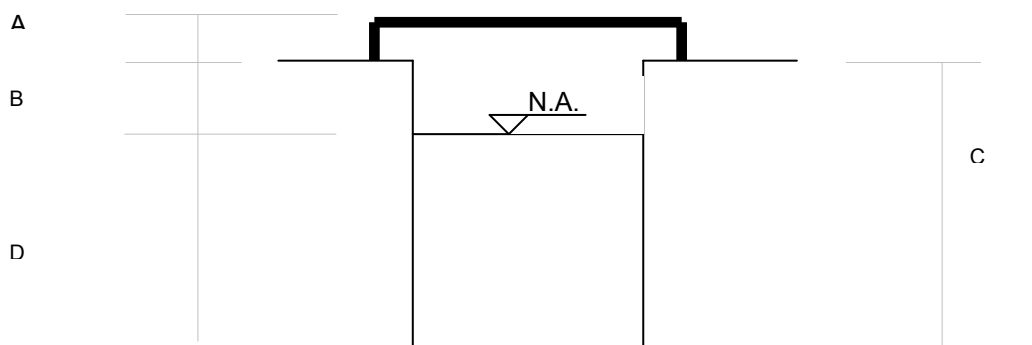
(Esquema indicativo, sem escala)

A- Altura da proteção	0 m
B- Altura da boca do poço até o N.A.	6,0 m
C- Profundidade do poço	7,0 m
D = C-B - Altura da lâmina d' água	1,0 m

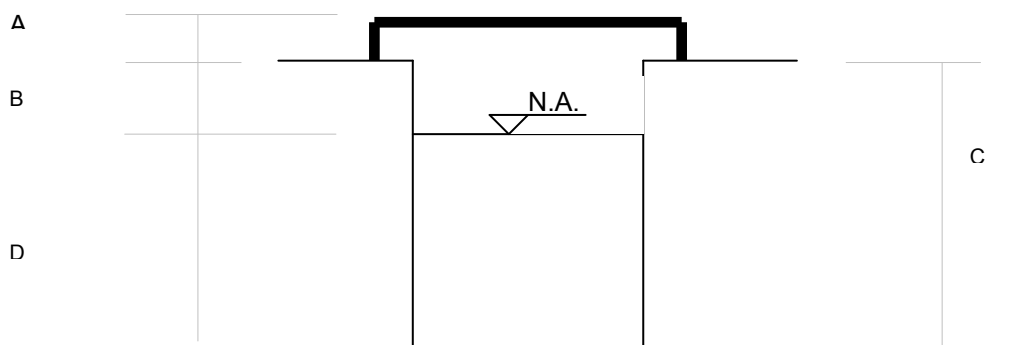
(Esquema indicativo, sem escala)

A- Altura da proteção	0 m
B- Altura da boca do poço até o N.A.	2,0 m
C- Profundidade do poço	5,0 m
D = C-B - Altura da lâmina d' água	3,0 m

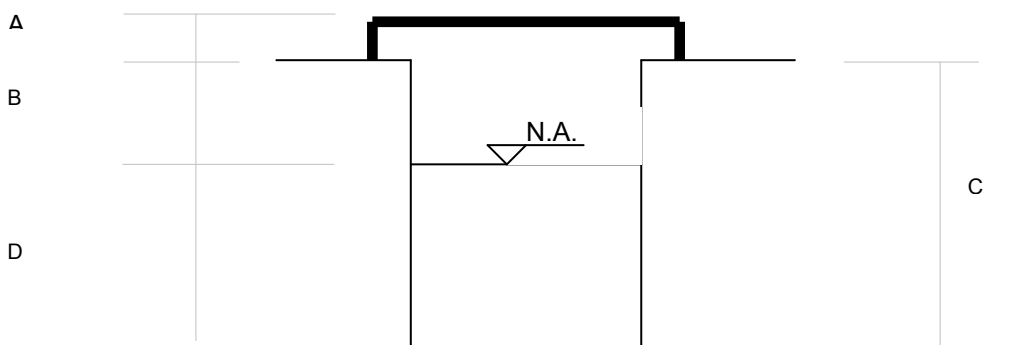
(Esquema indicativo, sem escala)

A- Altura da proteção	0,60 m
B- Altura da boca do poço até o N.A.	13,00 m
C- Profundidade do poço	14,50 m
D = C-B - Altura da lâmina d' água	1,50 m

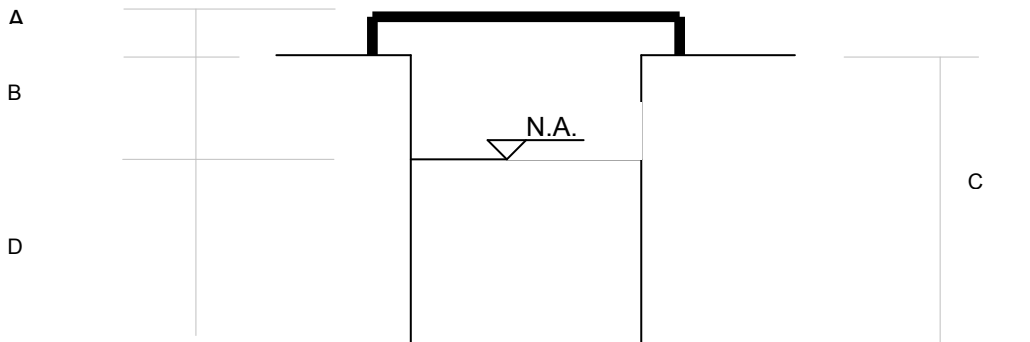
(Esquema indicativo, sem escala)

A- Altura da proteção	0,25 m
B- Altura da boca do poço até o N.A.	2,40 m
C- Profundidade do poço	0,60 m
D = C-B - Altura da lâmina d' água	3,00 m

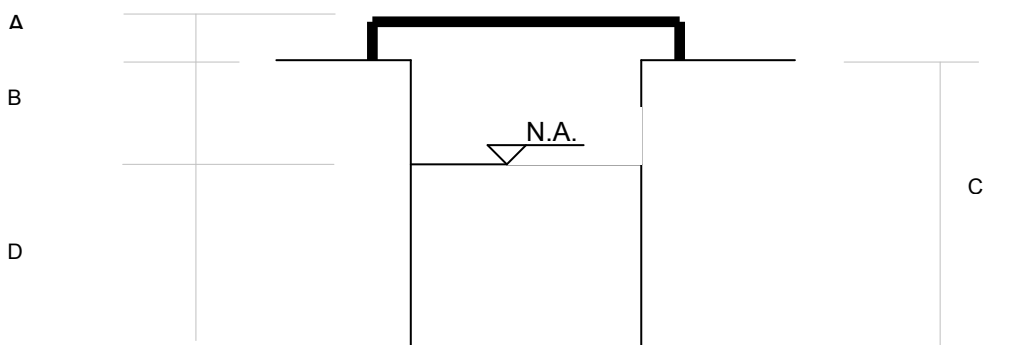
(Esquema indicativo, sem escala)

A- Altura da proteção	0,20 m
B- Altura da boca do poço até o N.A.	1,40 m
C- Profundidade do poço	2,70 m
D = C-B - Altura da lâmina d' água	1,30 m

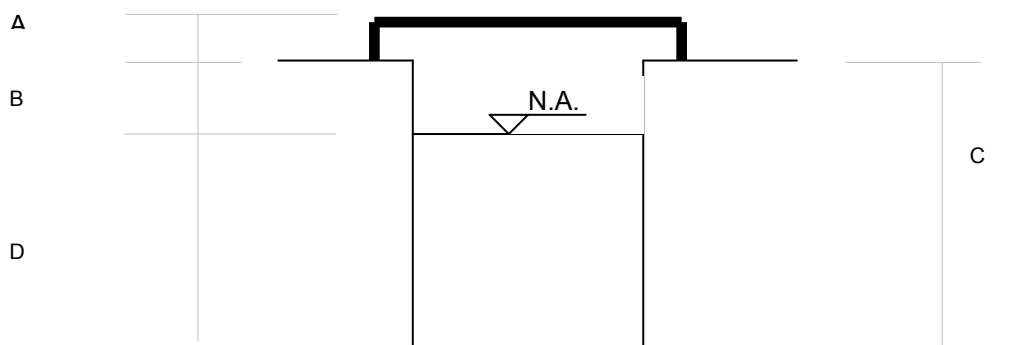
(Esquema indicativo, sem escala)

A- Altura da proteção	0,55 m
B- Altura da boca do poço até o N.A.	6,30 m
C- Profundidade do poço	8,80 m
D = C-B - Altura da lâmina d' água	2,50 m
