COLUNA LITOESTRATIGRÁFICA

ESTUDO DE IMPACTO AMBIENTAL
AHE SÃO LUIZ DO TAPAJÓS

Tema: Geologia

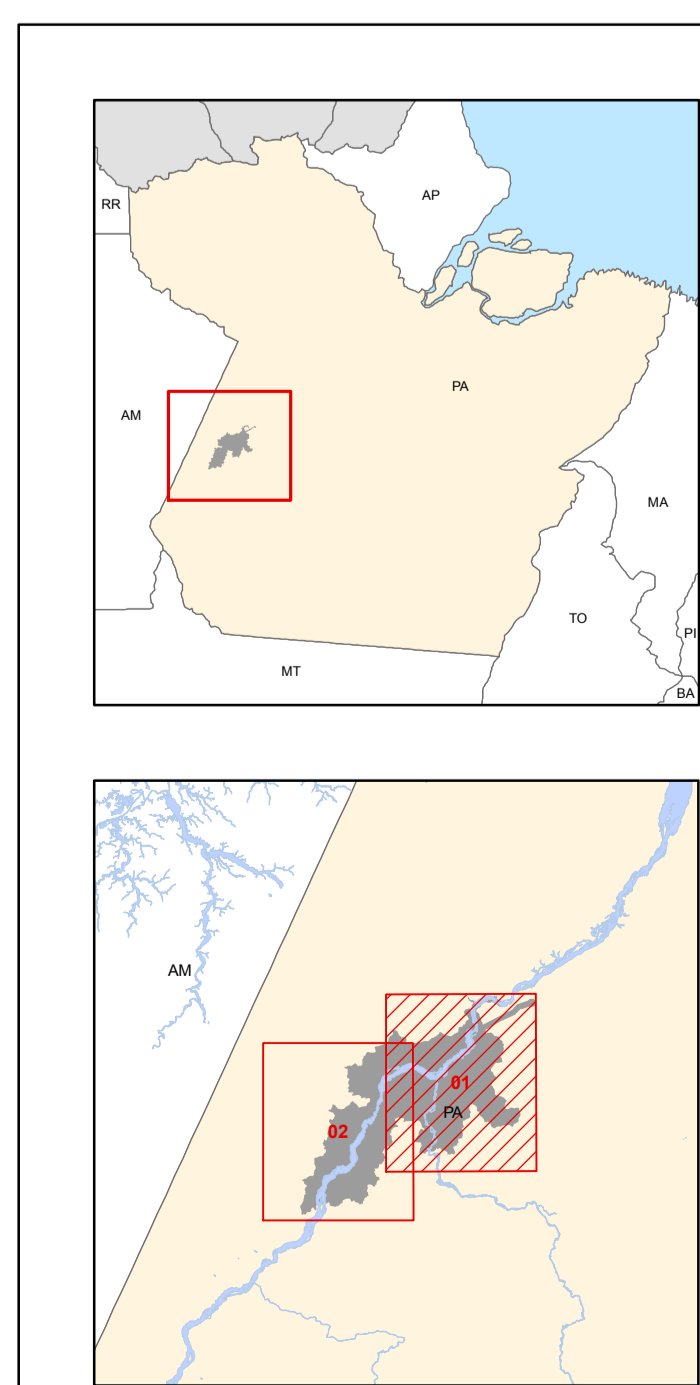
EON	ERA	UNIDADE LITOESTRATIGRÁFICA
FANEROZOICO	CENOZOICO	Coberturas Superficiais N4a - Depósitos Aluvionares (areia, argila, cascalho, silte) N4t - Terraços (areia, argila, cascalho, silte) Tdt - Depósitos Terciários (areia, argila, cascalho, silte)
	PALEOZOICO	Coberturas Superficiais D3C1c - Grupo Curusá Indiviso (arenito, folhelho, siltito) D2mi - Formação Maecuru (arenito, conglomerado)
PROTEROZOICO	PALEOPROTEROZOICO	Domínio Tapajós PP3ymi - Suite intrusiva Maloquinha (sienogranito, monzogranito) PP3yp - Suite Intrusiva Parauari (sienogranito, granodiorito, monzogranito, tonalito) PP3oar - Formação Aruri (arenito arcossiano, conglomerado, pelito e subordinamento, arenito tufaceo, tufo, ignimbritos, brecha piroclástica) PP3osa - Formação Salustiano (ríolito, dacito, quartzo pórfiro, andesito)

Estruturas Geológicas

- Falha ou Fratura
- Falha ou Fratura Encoberta

Estruturas Fotointerpretadas

- Lineamentos de Drenagem e/ou Relevo
- Feições Circulares
