**GERENCIAMENTO DAS AÇÕES AMBIENTAIS  
RELATÓRIO Nº 16 – JULHO À DEZEMBRO DE 2007**

**UHE SANTA CLARA – MARÇO/2007**

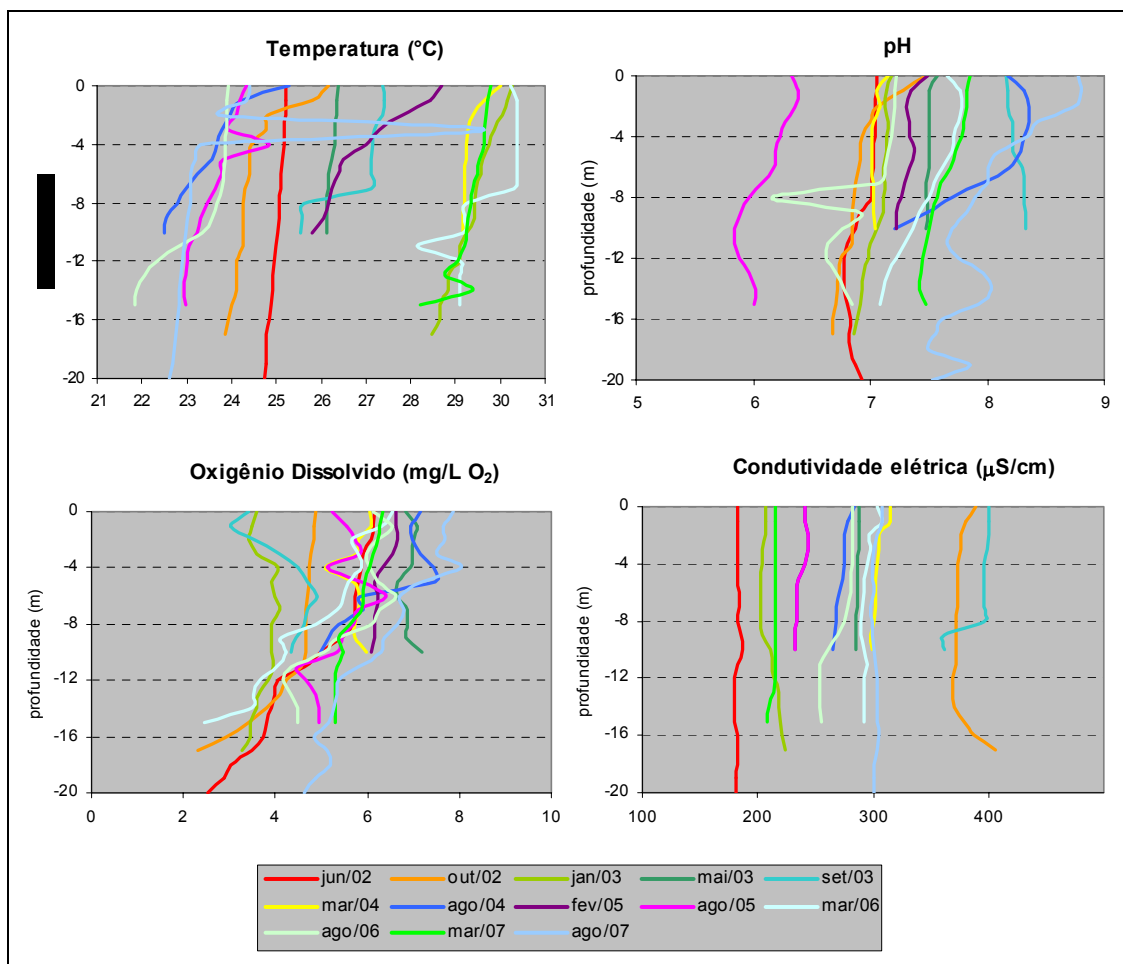
A distribuição vertical dos valores de condutividade elétrica está relacionada, na maioria dos casos, com o padrão de estratificação térmica da coluna d'água. Assim os valores de condutividade elétrica apresentaram pequena variação vertical.

FIGURA 2.1: PERFIL FÍSICO E QUÍMICO DO PONTO MUC-02 NAS CAMPANHAS REALIZADAS DE JUNHO/02 A AGOSTO/07.

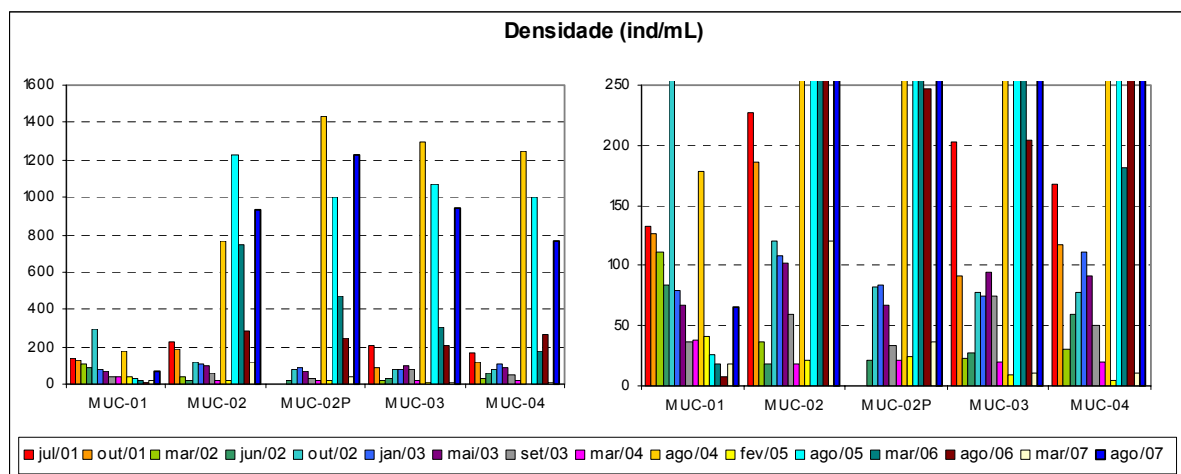
Quanto à densidade, pode-se dizer que as apresentadas em outubro/01 foram menores que os valores do mês de julho/01 (Figura 2.3). Após o enchimento do reservatório, as densidades diminuíram nos pontos afetados, de acordo com o esperado, já que o maior volume de água diluiu a concentração dos organismos. Ainda assim, o ponto mais a jusante do eixo da represa recuperou mais rapidamente e em junho/02 já se podia notar valores maiores de densidade.

FIGURA 2.3: DENSIDADE DE FITOPLÂNCTON (IND/M<sup>L</sup>) ENTRE OS PONTOS DE AMOSTRAGEM NAS CAMPANHAS REALIZADAS DE JULHO/01 A AGOSTO/07.

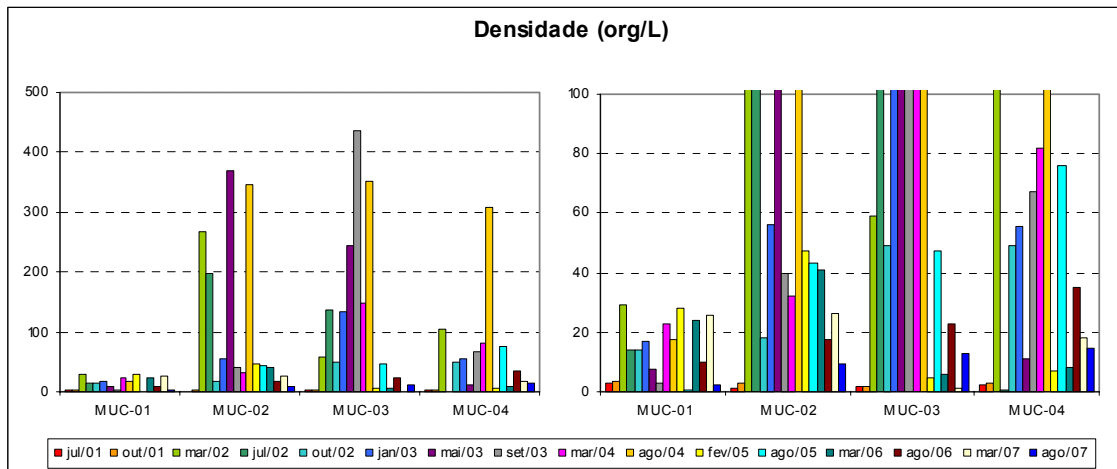
Em maio/03, a abundância de crustáceos foi notada principalmente nos pontos MUC-02 e MUC-03, em ambos superando os 200 org/L. No MUC-04, este foi também o grupo dominante da comunidade zooplanctônica, ainda que em densidades que podem ser consideradas moderadas. Nesta campanha o MUC-01 foi o ponto que apresentou a menor densidade, sendo dominado por rotíferos, mas com uma comunidade com o número de indivíduos claramente mais bem distribuído entre seus componentes.

FIGURA 2.5: DENSIDADE DE ESPÉCIES DO ZOOPLÂNCTON NAS CAMPANHAS REALIZADAS DE JULHO/01 A AGOSTO/07.

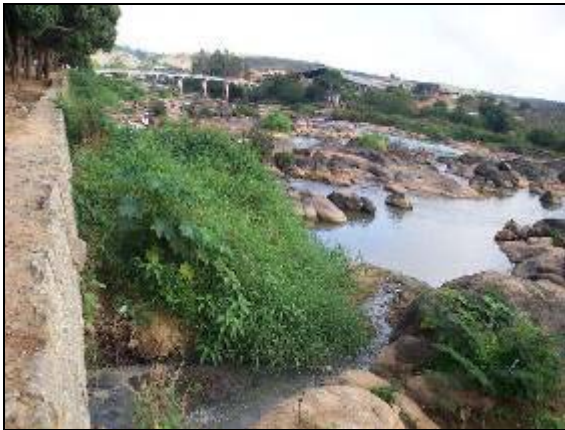
FOTO 2.1: PONTO DE COLETA MUC-01, A JUSANTE DA CIDADE DE NANUQUE, A MONTANTE DO FRISA.

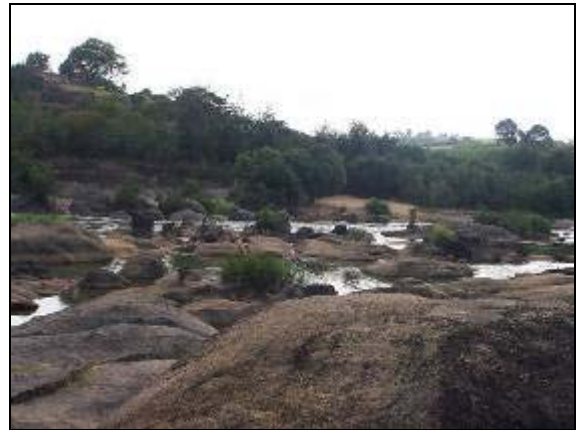
FOTO 2.2: PONTO DE COLETA MUC-01, A JUSANTE DA CIDADE DE NANUQUE, A MONTANTE DO FRISA.

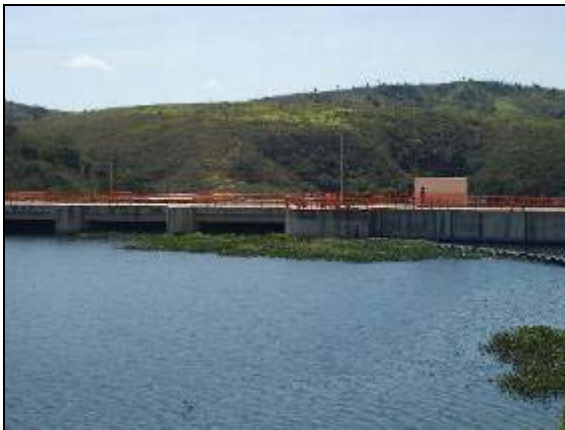
FOTO 2.3: PONTO DE COLETA MUC-02, RESERVATÓRIO DA UHE SANTA CLARA.

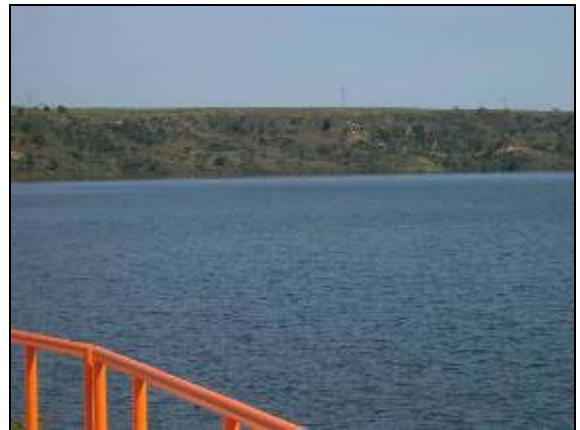
FOTO 2.4: PONTO DE COLETA MUC-02, RESERVATÓRIO DA UHE SANTA CLARA.

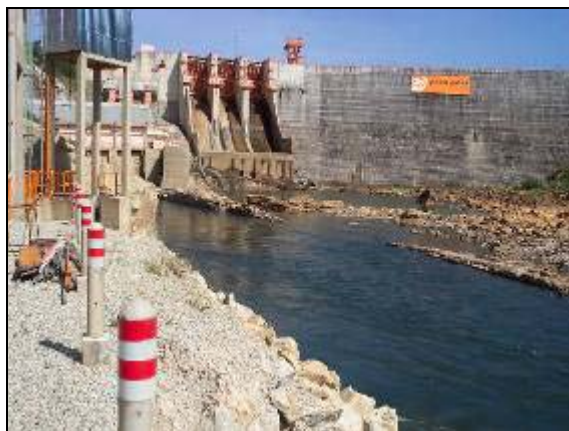
FOTO 2.5: PONTO DE COLETA MUC-03, A JUSANTE DA BARRAGEM DA UHE SANTA CLARA.

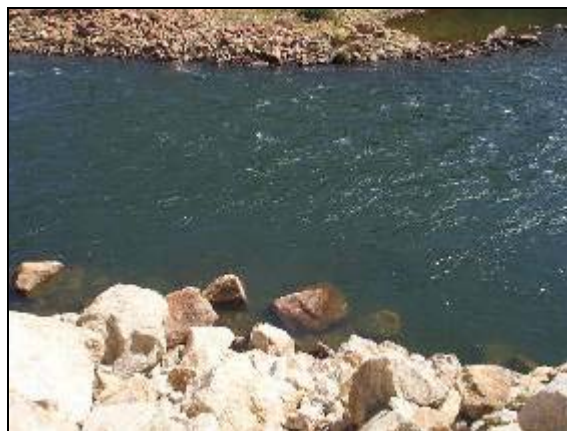
FOTO 2.6: PONTO DE COLETA MUC-03, A JUSANTE DA BARRAGEM DA UHE SANTA CLARA.

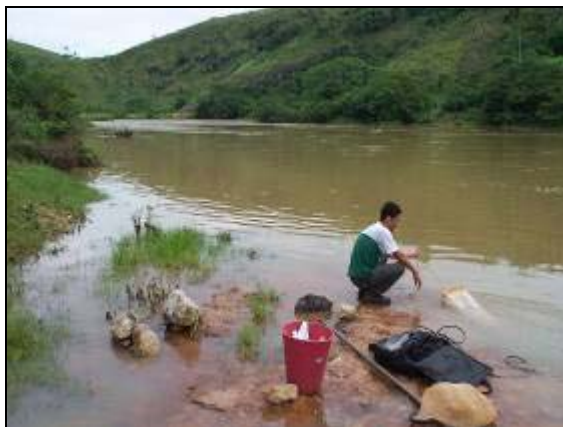
FOTO 2.7: PONTO DE COLETA MUC-04, A JUSANTE DA BARRAGEM DA UHE SANTA CLARA, TRECHO DE VAZÃO RESTITUÍDA.

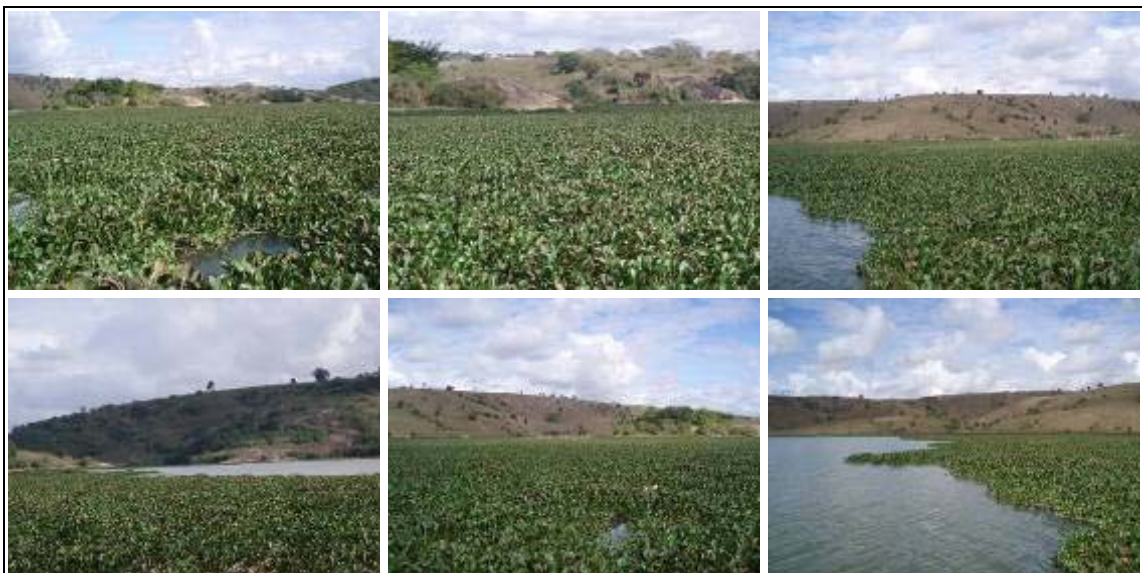
GRANDE PARTE ACUMULADA PRÓXIMO AO REMANSO, MAS O RESERVATÓRIO ENCONTRAVA-SE NAVEGÁVEL. JULHO/07.

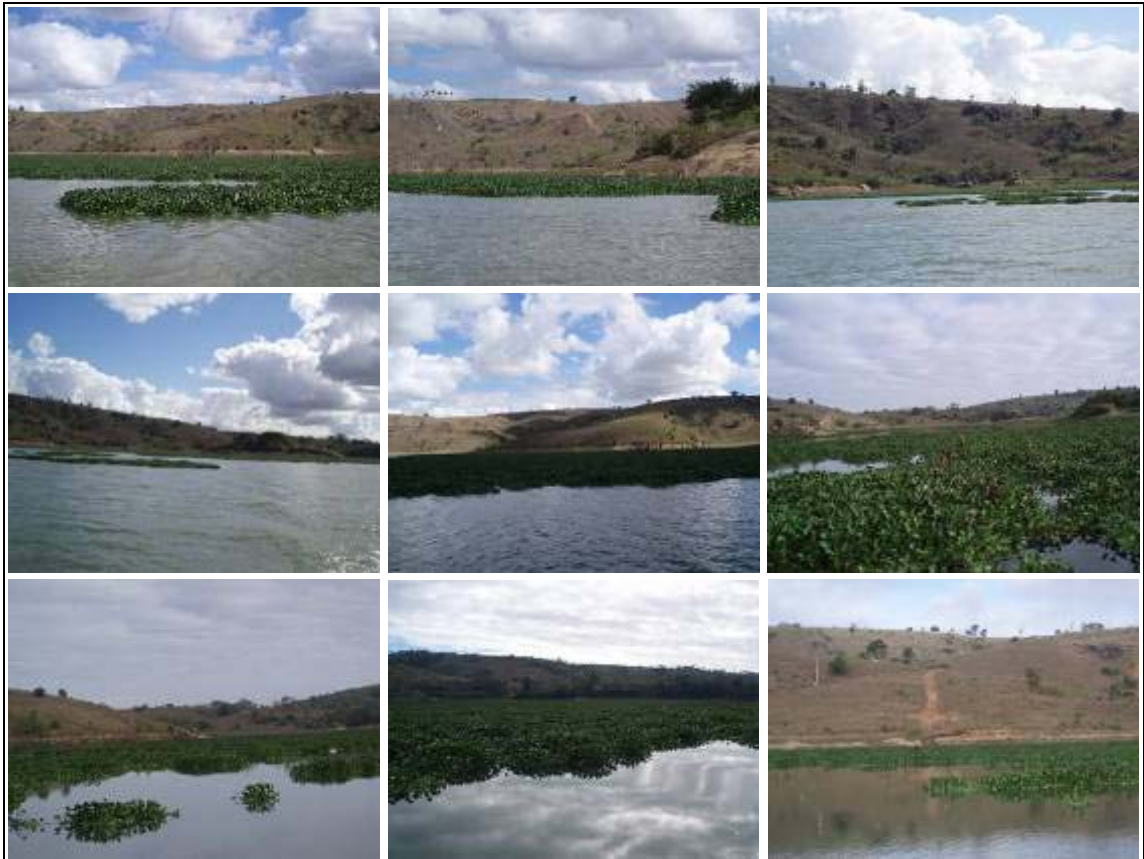
A MAIOR PARTE DAS MACRÓFITAS SE ACUMULA NO REMANSO, LOCAL ONDE CONCENTRA O TRABALHO DE RETIRADA. AGOSTO/07.

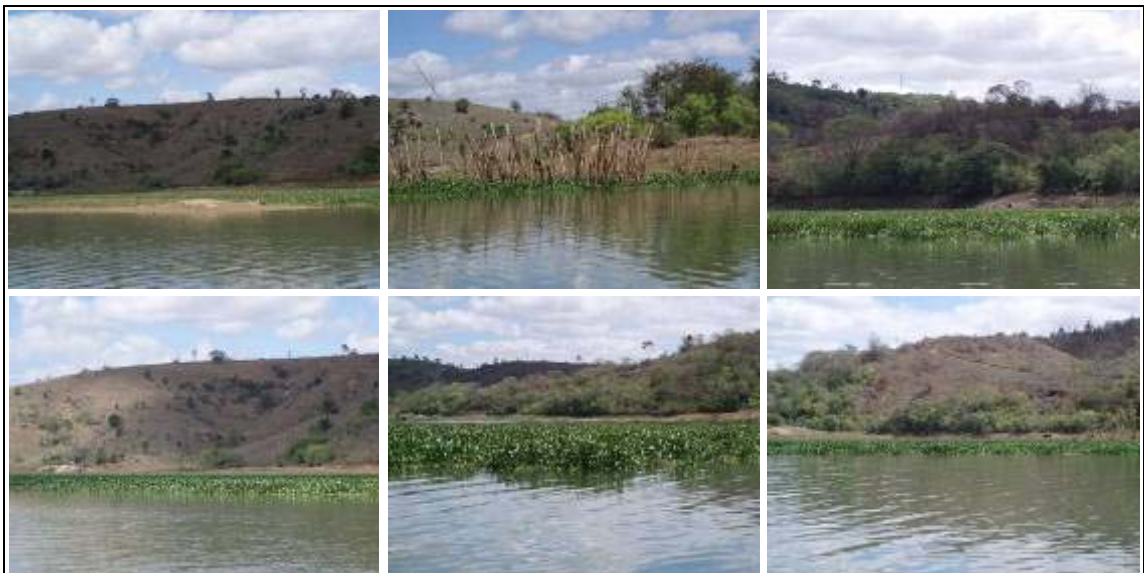
MONITORAMENTO VISUAL DAS MACRÓFITAS AQUÁTICAS NO RESERVATÓRIO DA UHE. SETEMBRO/07.

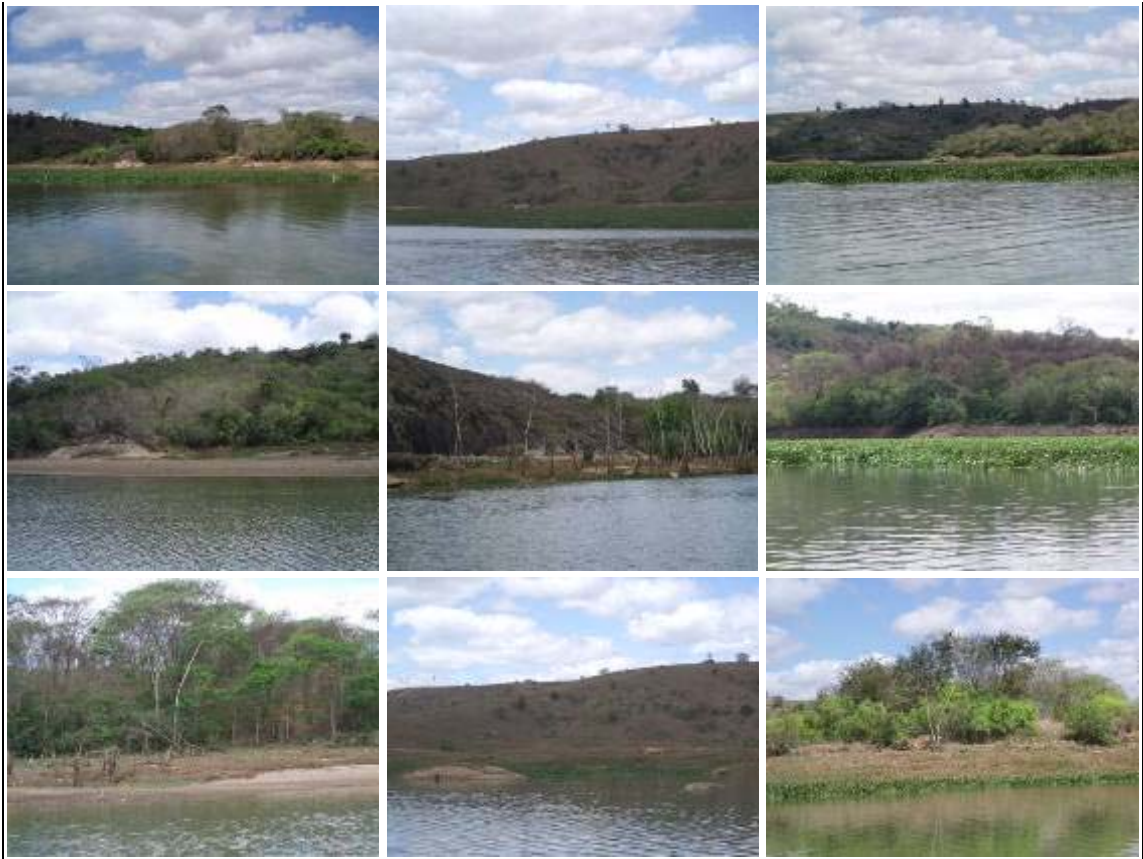
MONITORAMENTO VISUAL DAS MACRÓFITAS AQUÁTICAS NO RESERVATÓRIO DA UHE. SETEMBRO/07.

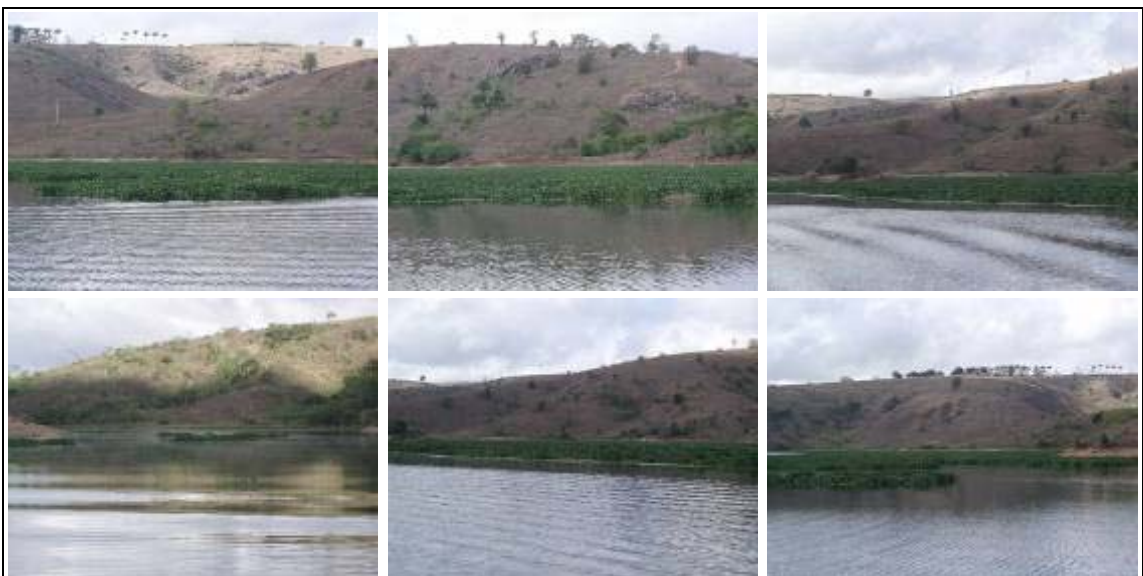
A atividade de retirada das macrófitas da cota inferior à 86,00 foi encerrada em outubro/07. Pode-se verificar que o controle foi eficaz, tornando o remanso do reservatório navegável.

DIMINUIÇÃO DAS MACRÓFITAS NO REMANSO DO RESERVATÓRIO. OUTUBRO/07

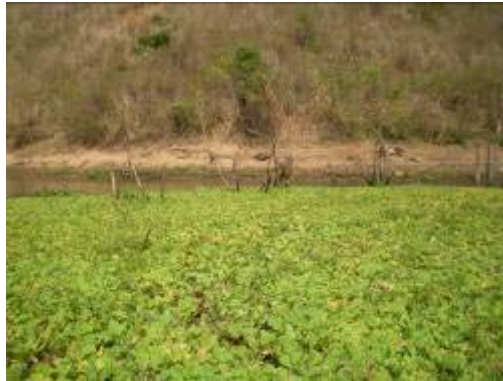
A densidade do aguapé (*Eichhornia crassipes*) caracteristicamente foi superior às demais espécies presentes no reservatório e somente nos pontos amostrados 36 e 37 (*Anexo A – Mapa de Ocorrência de Macrófitas* e *Anexo B - Localização geográfica dos pontos vistoriados*) a espécie *Pistia stratiotes* apresentou acúmulo de indivíduos consideravelmente maior (Figura 3.1). *Echinochloa polystachya*, assim como em monitoramentos anteriores, ocorreu nas margens em áreas mais a jusante do reservatório.

FIGURA 3.1: POPULAÇÃO DE P. STRATIOTES (PONTO 36) DO RESERVATÓRIO DA UHE SANTA CLARA, EM NOVEMBRO/07.

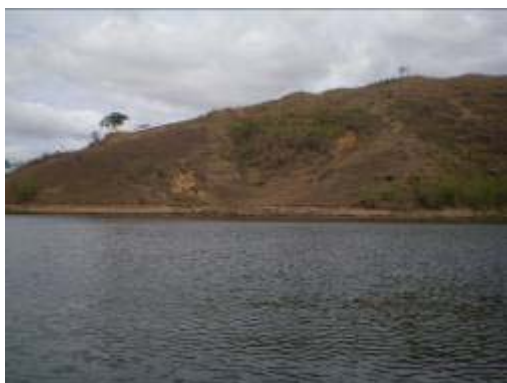
No mês de novembro/07 observou-se que o nível de água do reservatório encontrava-se inferior aos períodos anteriores (Figura 3.2). Esse fato foi devido ao deplecionamento realizado pela Usina e também pelo longo período de estiagem verificado nessa região. No reservatório da UHE Santa Clara foi realizada a remoção do material vegetal seco acumulado nas margens para locais acima da cota de alagamento (Figura 3.3). Desta forma, quando houver o retorno da água aos níveis normais esse procedimento será bastante favorável, pois evitará a que a biomassa seca volte para o lago.

FIGURA 3.2: NÍVEL DAS ÁGUAS NO RESERVATÓRIO DA UHE SANTA CLARA, EM NOVEMBRO/07.

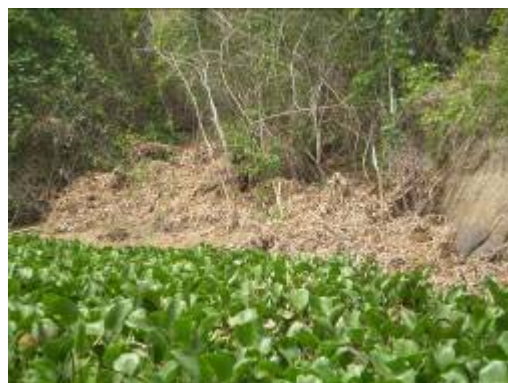
FIGURA 3.3: ACÚMULO DE PLANTAS SECAS NAS MARGENS DO RESERVATÓRIO DA UHE SANTA CLARA, NOVEMBRO/07.

A manipulação do nível da água de um reservatório pode exercer controle sobre o desenvolvimento de plantas aquáticas. A elevação dos níveis da água, seguida por uma rápida volta aos níveis iniciais é prejudicial para macrófitas e o material vegetal acumulado no entorno deve ser depositado a certa distância da margem, para que não retornem ao ambiente aquático após uma elevação do nível da água e prejudiquem a qualidade das águas.

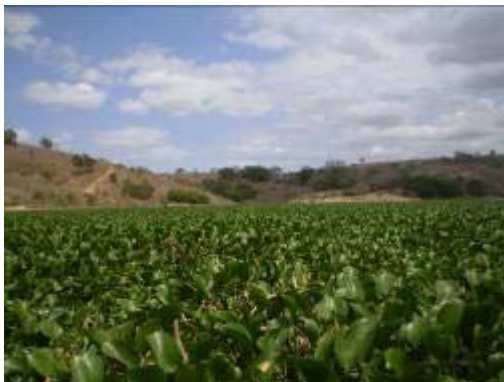
A área de maior comprometimento por macrófitas aquáticas em novembro/07 foi verificada nas coordenadas UTM 361241 E e 8025842 N - margem esquerda e 361340 E e 8025842 N - margem direita (Anexo A - Mapa de Ocorrência de Macrófitas e Anexo B - Localização geográfica dos pontos vistoriados), e inviabilizou o deslocamento por barco (Figura 3.4 e Figura 3.5). Em contrapartida, na maioria dos trechos de remansos, margens e braços do reservatório, foi observada uma diminuição da área ocupada por plantas (Figura 3.6).

FIGURA 3.4: BARREIRA DE MACRÓFITAS PREJUDICANDO A NAVEGAÇÃO NO RESERVATÓRIO DA UHE SANTA CLARA, NOVEMBRO/07.

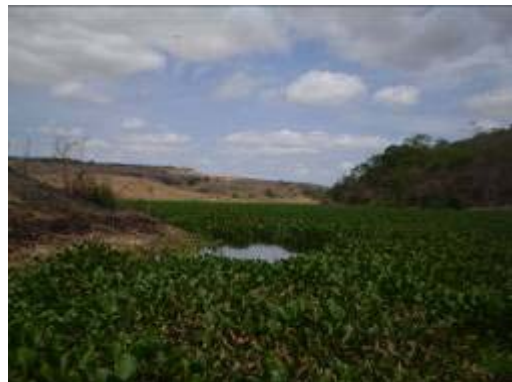
FIGURA 3.5: DETALHE DO ACÚMULO DE MACRÓFITAS NO CORPO DO RESERVATÓRIO DA UHE SANTA CLARA, NOVEMBRO/07.

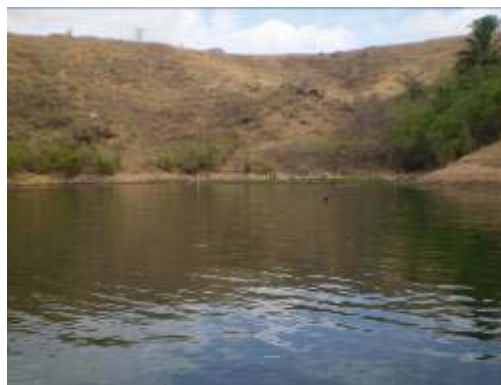
FIGURA 3.6: REMANSO COM POUCAS MACRÓFITAS AQUÁTICAS ACUMULADAS NO RESERVATÓRIO DA UHE SANTA CLARA, NOVEMBRO/07.

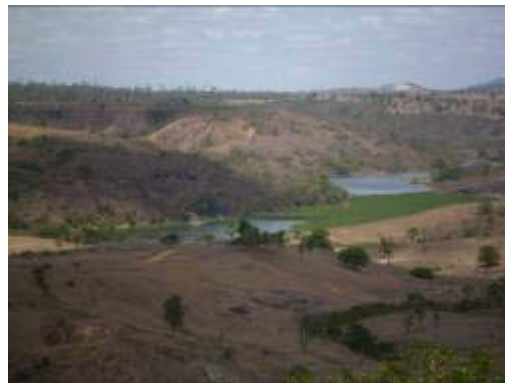
Os atributos que fazem dessa área uma das mais problemáticas em termos de infestação de macrófitas são o aporte de nutrientes, a presença de “ancoradouros” como rochas e remanescentes de vegetação, além do fato de ser um trecho caracteristicamente mais estreito e abrigado dos efeitos dos ventos, tendo em vista as montanhas como anteparos (Figura 3.7).

FIGURA 3.7: TRECHO DO RESERVATÓRIO DA UHE SANTA CLARA COMPROMETIDO POR MACRÓFITAS AQUÁTICAS, NOVEMBRO/07.

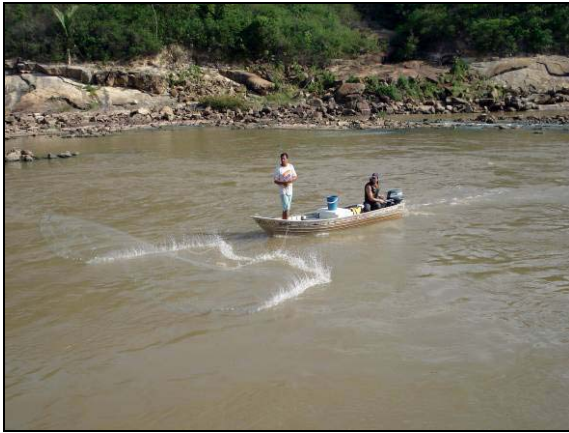
A marcação dos peixes foi realizada no mês de janeiro, de 03/01/08 a 17/01/08. Os peixes foram capturados logo a jusante da barragem da UHE Santa Clara com o auxílio de tarrafas (Foto 5.1) e redes (Foto 5.2). Também foram marcados exemplares capturados no sistema de transposição de peixes (STP) instalado na UHE Santa Clara.

FOTO 5.1: CAPTURA COM UTILIZAÇÃO DE TARRAFAS.

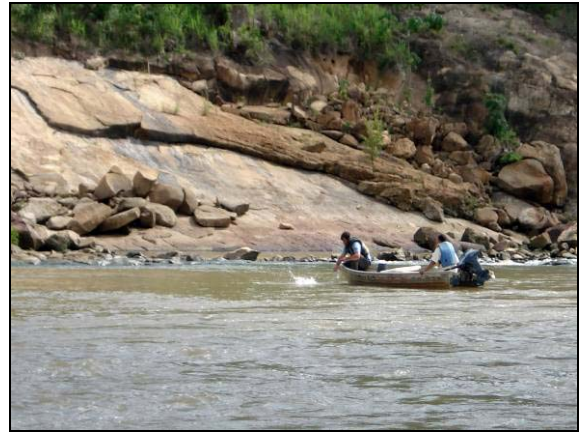
FOTO 5.2: CAPTURA COM UTILIZAÇÃO DE REDES DE EMALHAR.

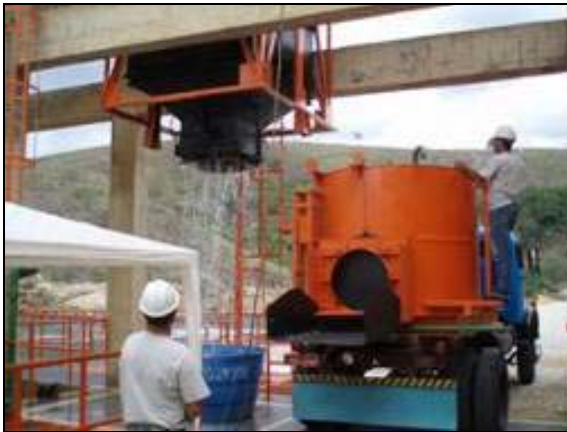
FOTO 5.3: ELEVÇÃO DA GAIOLA.

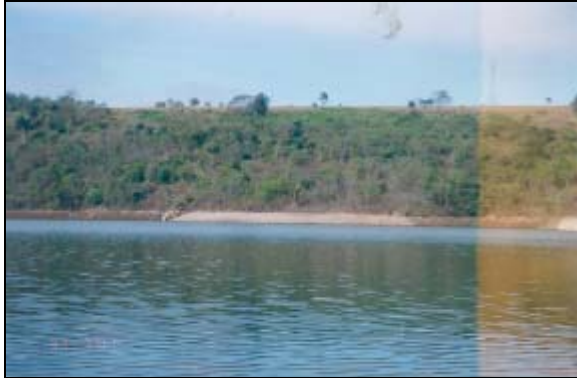
FOTO 7.1: SETOR 372/BARR., COORD. (UTM) 372.103 / 8.020.927, MARGEM MD. VISTA GERAL DE TRECHO DO SETOR, SEM NENHUMA OCORRÊNCIA DE PROCESSO EROSIVO INSTALADO.

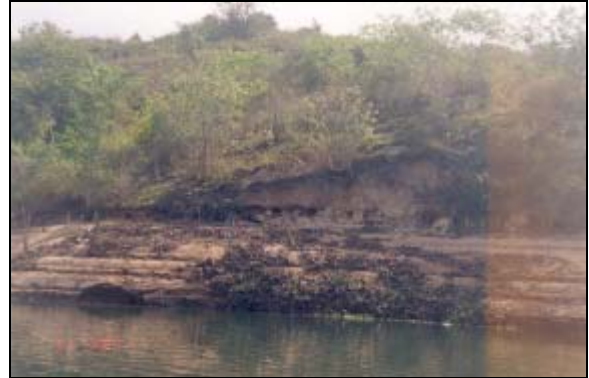
FOTO 7.2: SETOR 371/72, COORD. (UTM) 371.560 / 8.020.672, MARGEM MD. PROCESSO EROSIVO INSTALADO NA FAIXA ESTUDADA, CAUSANDO SOLAPAMENTO DE PROC. EROSIVO DE PEQUENA MONTA EXISTENTE NA MARGEM, ACIMA DA ELEVAÇÃO 86, O QUAL NÃO TINHA SIDO IDENTIFICADO EM MONITORAMENTOS ANTERIORES.

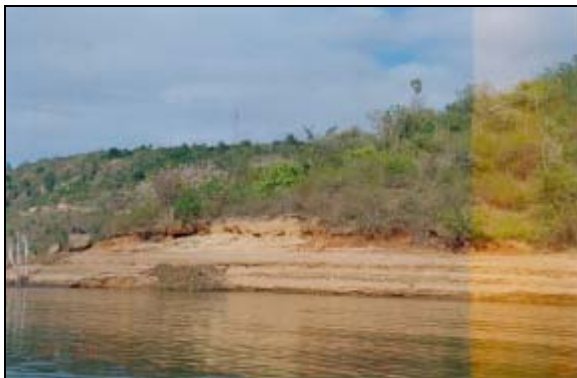
FOTO 7.3: SETOR 371/72, COORD. (UTM) 371.560 / 8.020.672, MARGEM MD. PROCESSO EROSIVO INSTALADO NA FAIXA ESTUDADA, AINDA SEM REFLEXOS EM ALGUM PROCESSO EROSIVO EXISTENTE NA MARGEM, ACIMA DA ELEVAÇÃO 86.

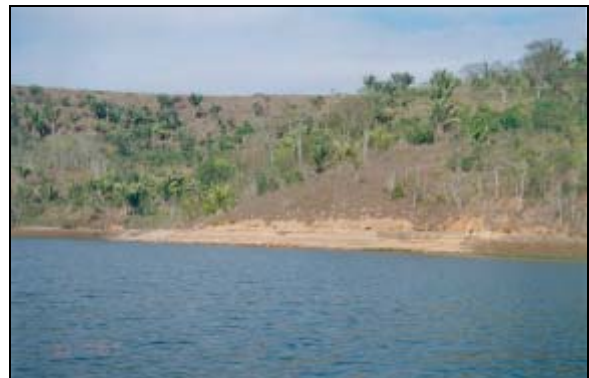
FOTO 7.4: SETOR 371/72, COORD. (UTM) 371.560 / 8.020.672, MARGEM MD. PROCESSO EROSIVO INSTALADO NA FAIXA ESTUDADA, CAUSANDO LEVE SOLAPAMENTO DE PROC. EROSIVO NA MARGEM, DE TAMANHO AINDA IRRELEVANTE, LOCALIZADO ACIMA DA ELEVAÇÃO 86, O QUAL NÃO TINHA SIDO IDENTIFICADO EM MONIT. ANTERIORES.

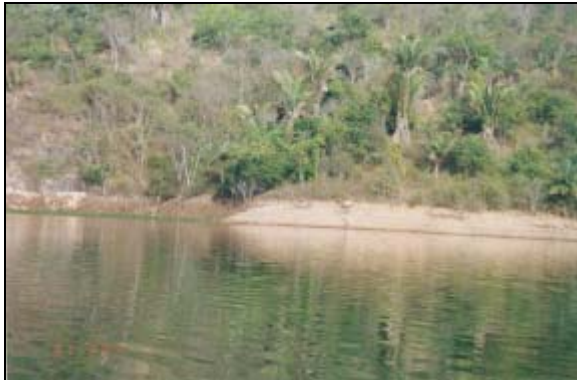
FOTO 7.5: SETOR 371/72, COORD. (UTM) 371.101 / 8.022.842, MARGEM MD. VISTA GERAL DE TRECHO DO SETOR, SEM NENHUMA OCORRÊNCIA DE PROCESSO EROSIVO INSTALADO.

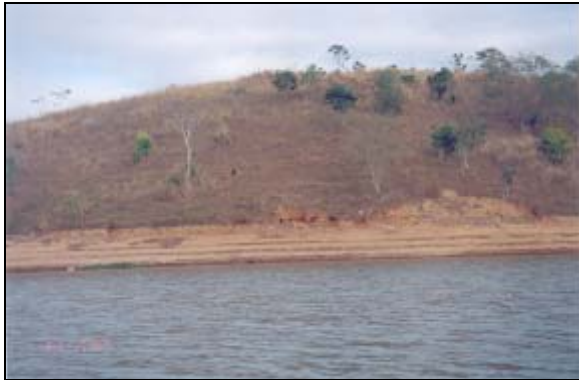
FOTO 7.13: SETOR 365/66, COORD. (UTM) 365.399 / 8.023.424, MARGEM MD. PROCESSO EROSIVO INSTALADO NA FAIXA ESTUDADA, CAUSANDO SOLAPAMENTO DE PROC. EROSIVO DE PEQUENA MONTA EXISTENTE NA MARGEM, ACIMA DA ELEVAÇÃO 86, O QUAL NÃO TINHA SIDO IDENTIFICADO EM MONITORAMENTOS ANTERIORES.

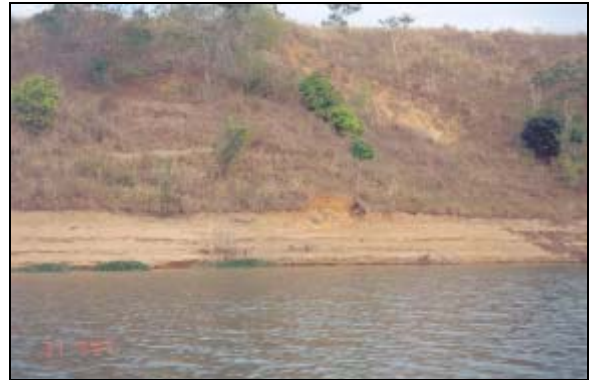
FOTO 7.14: SETOR 365/66, COORD. (UTM) 365.399 / 8.023.424, MARGEM MD. PROCESSO EROSIVO INSTALADO NA FAIXA ESTUDADA, CAUSANDO LEVE SOLAPAMENTO DE PROC. EROSIVO NA MARGEM, DE TAMANHO AINDA IRRELEVANTE, LOCALIZADO ACIMA DA ELEVAÇÃO 86, O QUAL NÃO TINHA SIDO IDENTIFICADO EM MONITORAMENTOS ANTERIORES.

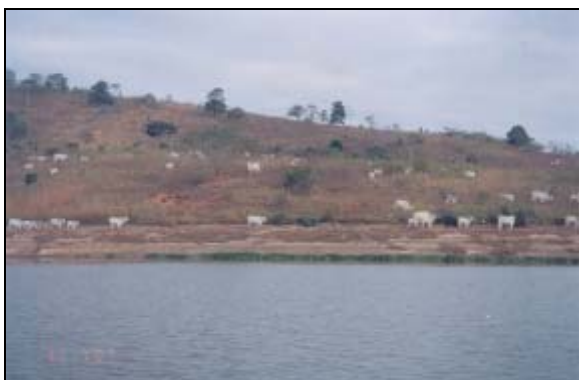
FOTO 7.15: SETOR 364/65, COORD. (UTM) 364.973 / 8.024.352, MARGEM MD. VISTA GERAL DE TRECHO DO SETOR, SEM NENHUMA OCORRÊNCIA DE PROCESSO EROSIVO INSTALADO.

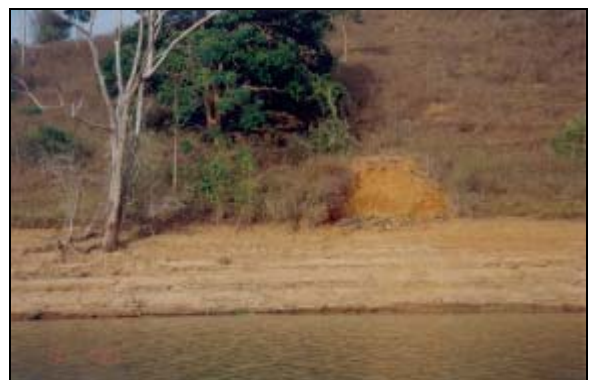
FOTO 7.16: SETOR 364/65, COORD. (UTM) 364.607 / 8.024.716, MARGEM MD. PROCESSO EROSIVO INSTALADO NA FAIXA ESTUDADA, CAUSANDO LEVE SOLAPAMENTO DE PROC. EROS. NA MARGEM, DE TAMANHO AINDA IRRELEVANTE, LOCALIZADO ACIMA DA ELEVAÇÃO 86, O QUAL NÃO TINHA SIDO IDENT. EM MONITORAMENTOS ANTERIORES.

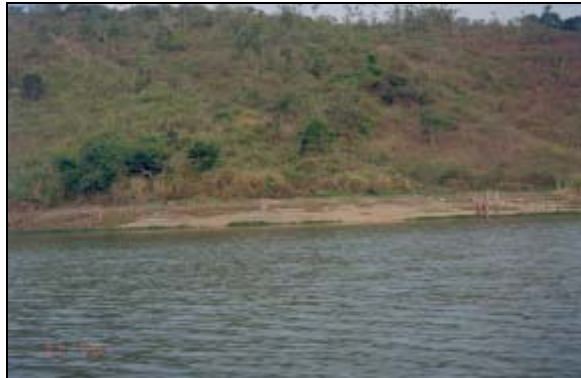
FOTO 7.17: SETOR 363/64, COORD. (UTM) 363.959 / 8.024.935, MARGEM MD. VISTA GERAL DE TRECHO DO SETOR, SEM NENHUMA OCORRÊNCIA DE PROCESSO EROSIVO INSTALADO.

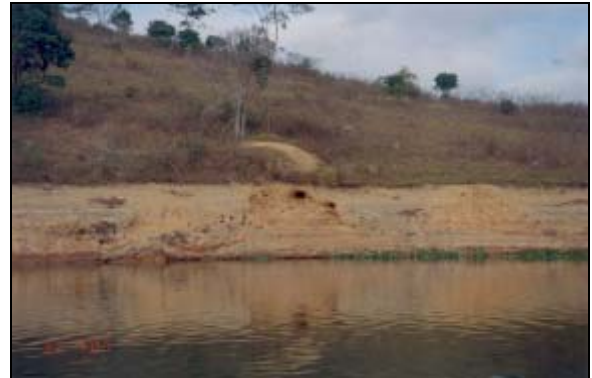
FOTO 7.18: SETOR 363/64, COORD. (UTM) 363.279 / 8.025.251, MARGEM MD. PROCESSO EROSIVO INSTALADO NA FAIXA ESTUDADA, AINDA SEM REFLEXOS EM ALGUM PROCESSO EROSIVO EXISTENTE NA MARGEM, ACIMA DA ELEVAÇÃO 86.

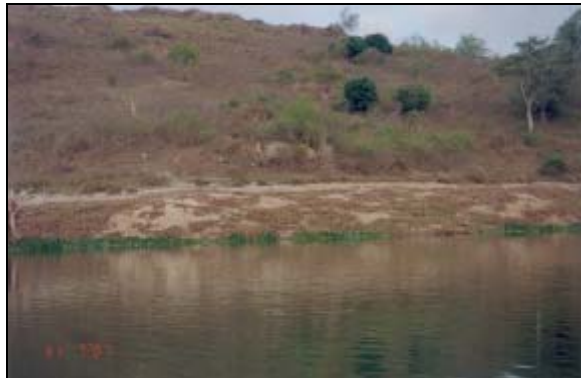
FOTO 7.19: SETOR 362/63, COORD. (UTM) 362.967 / 8.025.368, MARGEM MD. VISTA GERAL DE TRECHO DO SETOR, SEM NENHUMA OCORRÊNCIA DE PROCESSO EROSIVO INSTALADO.

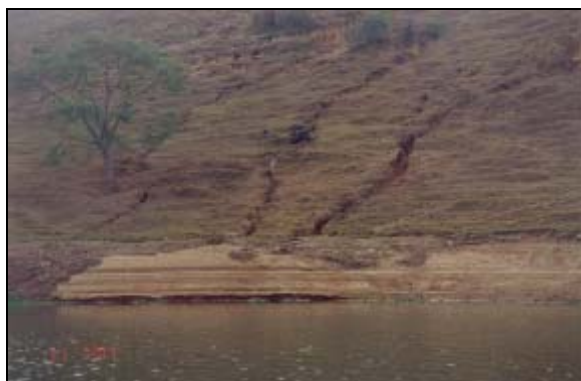
FOTO 7.27: SETOR 366/67, COORD. (UTM) 366.537 / 8.023.544, MARGEM ME. PROCESSO EROSIVO INSTALADO NA FAIXA ESTUDADA, AINDA SEM REFLEXOS NO PROCESO EROSIVO EXISTENTE NA MARGEM, ACIMA DA ELEVAÇÃO 86, IDENTIFICADO EM MONITORAMENTOS ANTERIORES COMO E-11A.

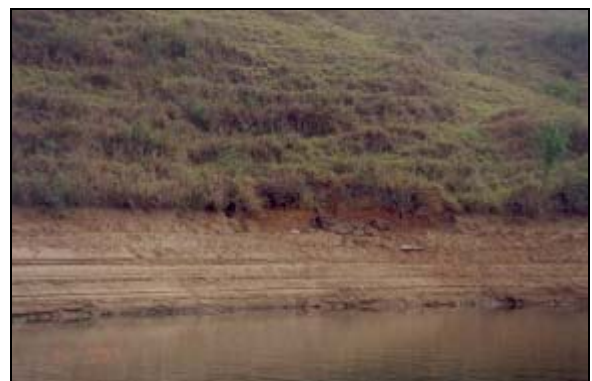
FOTO 7.28: SETOR 367/68, COORD. (UTM) 367.016 / 8.023.275, MARGEM ME. PROCESSO EROSIVO INSTALADO NA FAIXA ESTUDADA, CAUSANDO LEVE SOLAPAMENTO DE PROC. EROS. NA MARGEM, DE TAMANHO AINDA IRRELEVANTE, LOCALIZADO ACIMA DA ELEV.86, O QUAL NÃO TINHA SIDO IDENTIFICADO EM MONITORAMENTOS ANTERIORES.

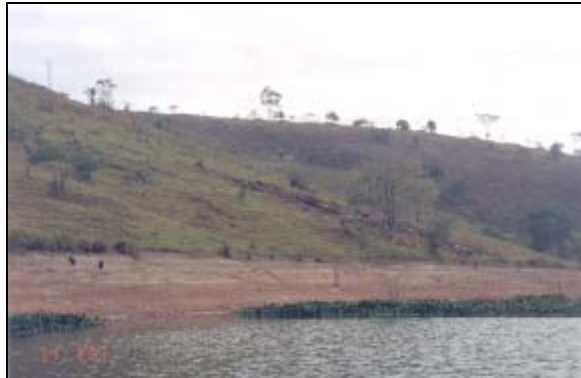
FOTO 7.29: SETOR 367/68, COORD. (UTM) 367.107 / 8.022.961, MARGEM ME. VISTA GERAL DE TRECHO DO SETOR, SEM NENHUMA OCORRÊNCIA DE PROCESSO EROSIVO INSTALADO.

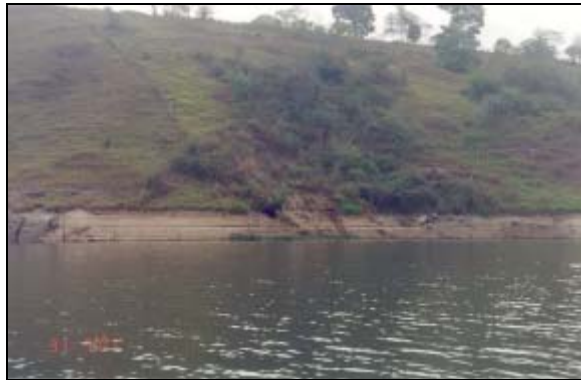
FOTO 7.31: SETOR 367/68, COORD. (UTM) 367.768 / 8.022.508, MARGEM ME. PROC. EROSIVO INSTALADO NA FAIXA ESTUDADA, CAUSANDO LEVE SOLAPAMENTO DE PROC. EROS. NA MARGEM, DE TAMANHO AINDA IRRELEVANTE, LOCALIZADO ACIMA DA ELEVAÇÃO 86, O QUAL FOI IDENTIFICADO EM MONIT. ANTERIORES COMO E8-A.

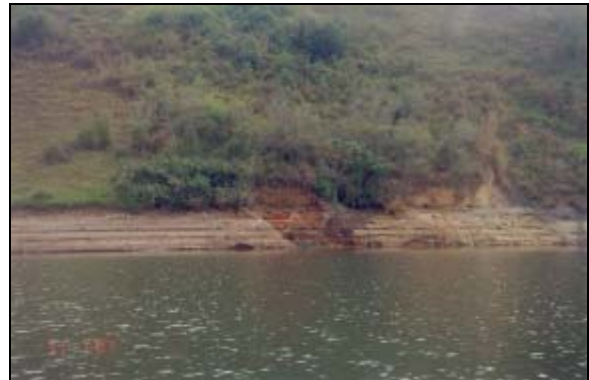
FOTO 7.32: SETOR 367/68, COORD. (UTM) 367.999 / 8.022.440, MARGEM ME. PROCESSO EROSIVO INSTALADO NA FAIXA ESTUDADA, CAUSANDO LEVE SOLAPAMENTO DE PROC. EROSIVO NA MARGEM, DE TAMANHO AINDA IRRELEVANTE, LOCALIZADO ACIMA DA ELEVAÇÃO 86, O QUAL NÃO TINHA SIDO IDENTIFICADO EM MONIT. ANTERIORES.

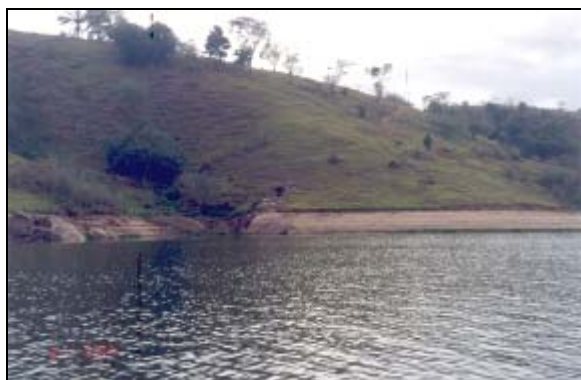
FOTO 7.33: SETOR 368/96, COORD. (UTM) 368.036 / 8.024.426, MARGEM ME. VISTA GERAL DE TRECHO DO SETOR, SEM NENHUMA OCORRÊNCIA DE PROCESSO EROSIVO INSTALADO.

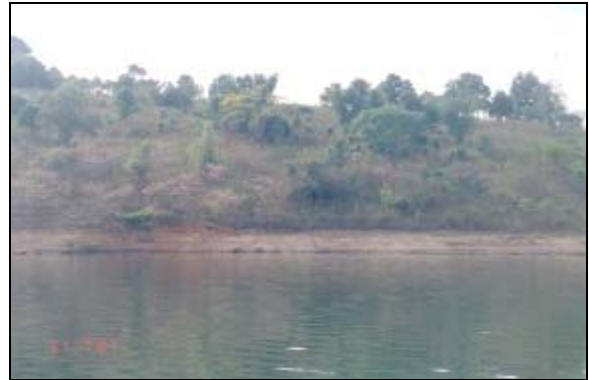
FOTO 7.36: SETOR 371/72, COORD. (UTM) 371.101 / 8.022.842, MARGEM ME. PROC. EROSIVO INSTALADO NA FAIXA ESTUDADA, CAUSANDO SOLAPAMENTO DE PROC. EROSIVO DE PEQUENA MONTA EXISTENTE NA MARGEM, ACIMA DA ELEVAÇÃO 86, O QUAL NÃO TINHA SIDO IDENTIFICADO EM MONIT. ANTERIORES.

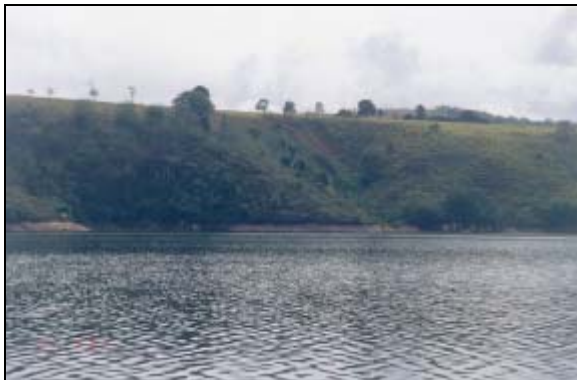
FOTO 7.37: SETOR 372/BARR, COORD. (UTM) 372.103 / 8.020.927, MARGEM ME. VISTA GERAL DE TRECHO DO SETOR, SEM NENHUMA OCORRÊNCIA DE PROCESSO EROSIVO INSTALADO.

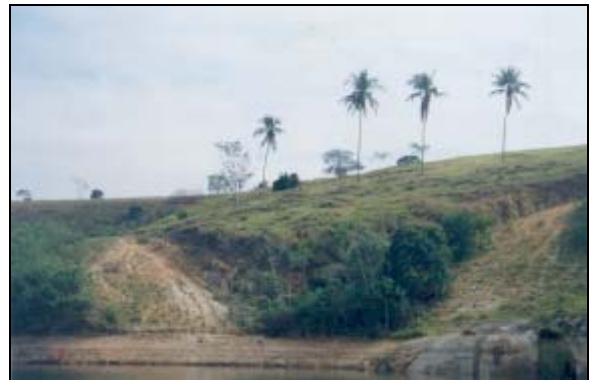
FOTO 7.38: SETOR 372/BARR, COORD. (UTM) 372.658 / 8.021.047, MARGEM ME. PROCESSO EROSIVO INSTALADO NA FAIXA ESTUDADA, AINDA SEM REFLEXOS NO PROCESO EROSIVO EXISTENTE NA MARGEM, ACIMA DA ELEVAÇÃO 86, IDENTIFICADO EM MONITORAMENTOS ANTERIORES COMO E-1B E E-1C.

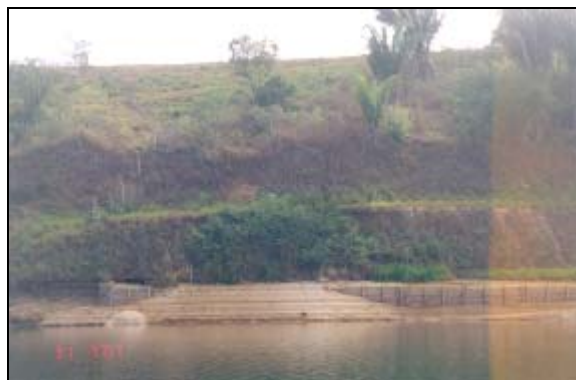
FOTO 7.39: SETOR 372/BARR, COORD. (UTM) 372.658 / 8.021.047, MARGEM ME. PROCESSO EROSIVO INSTALADO NA FAIXA ESTUDADA, AINDA SEM REFLEXOS NO PROCESO EROSIVO EXISTENTE NA MARGEM, ACIMA DA ELEVAÇÃO 86, IDENTIFICADO EM MONITORAMENTOS ANTERIORES COMO E-1A.

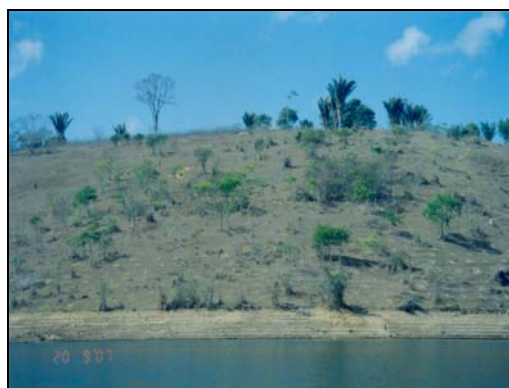
**FOTO 8.33: MUDAS PLANTADAS EM TERRAS DE PROPRIETÁRIO RURAL - CHARLES, QUE SOFRERAM PASTOREIO DE GADO BOVINO E CAPRINO.**

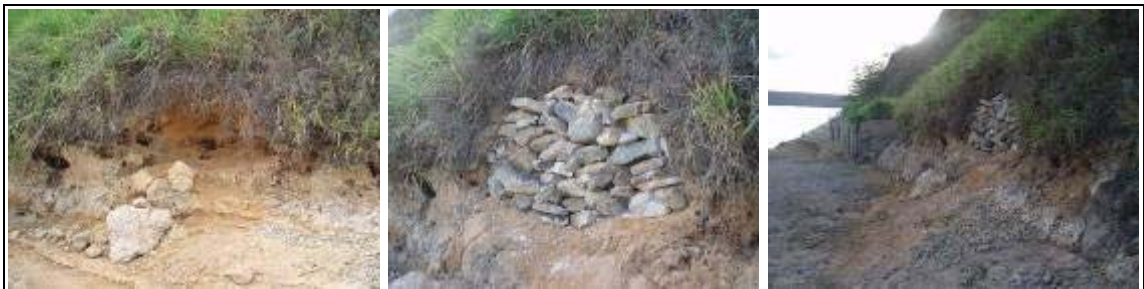
FOTO 9.5: CONTENÇÃO DE EROSÃO.
