CESC – COMPANHIA ENERGÉTICA SANTA CLARA

GERENCIAMENTO DAS AÇÕES AMBIENTAIS

RELATÓRIO Nº 18 – JULHO A DEZEMBRO DE 2008

USINA HIDRELÉTRICA SANTA CLARA

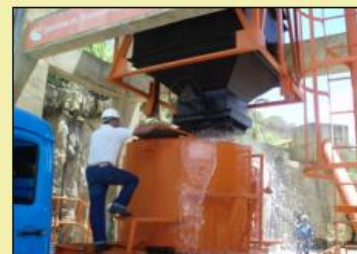
BASCULAMENTO PARA O TANQUE EM CIMA DO CAMINHÃO. OBSERVAR QUE O PROCESSO É FEITO RAPIDAMENTE, SEM DANO ALGUM PARA OS PEIXES QUE ESTÃO NO SEU INTERIOR.

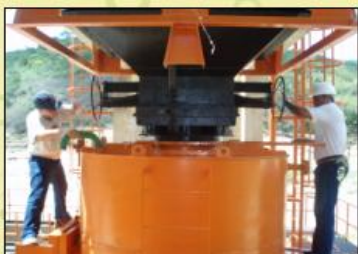
BASCULAMENTO DA ESTAÇÃO ELEVATÓRIA NO CAMINHÃO TANQUE ADAPTADO PARA O PROCESSO DE TRANSPORTE.

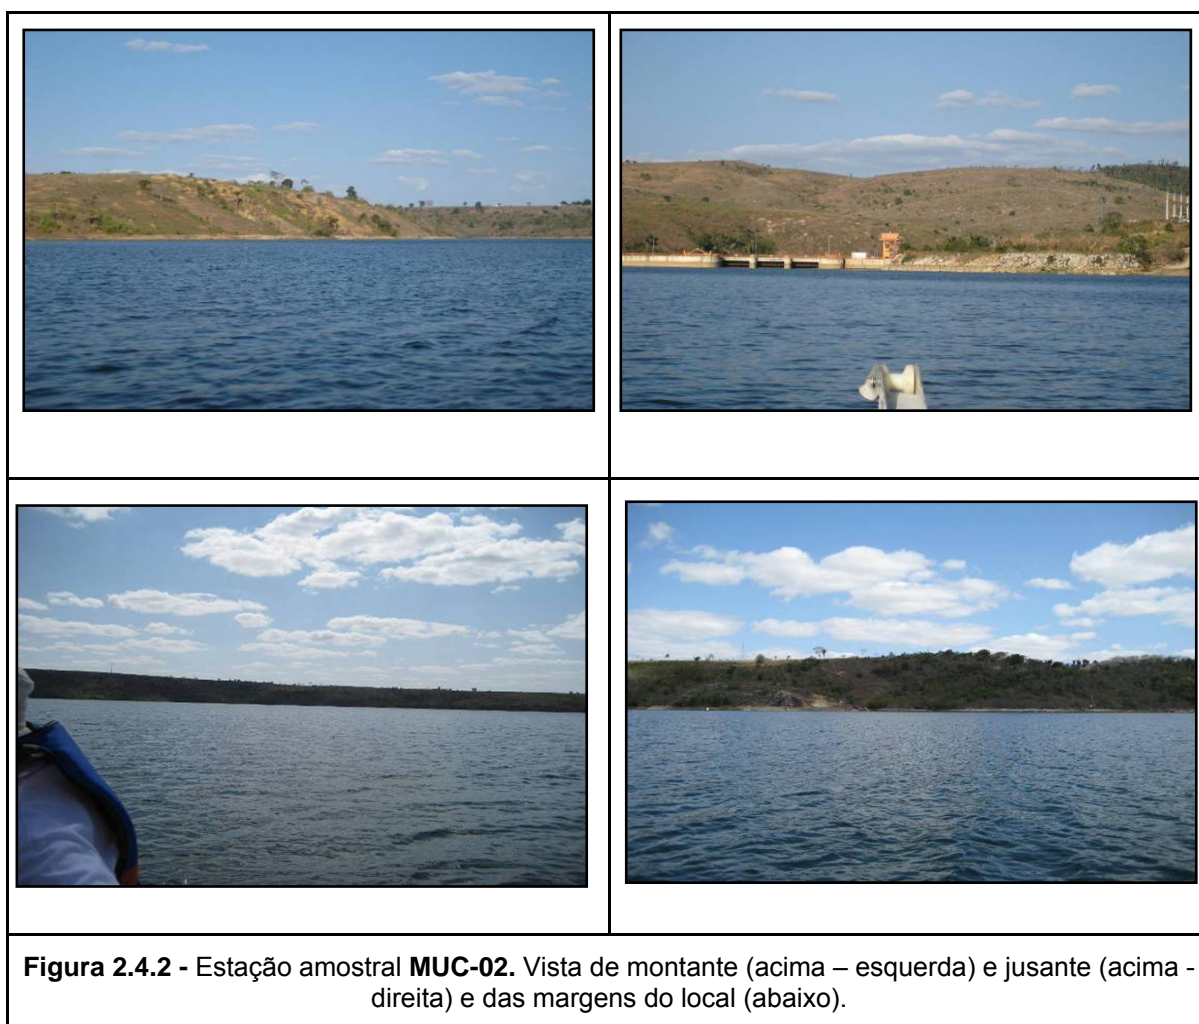
MUC-02 - ponto lacustre do reservatório, a montante do eixo da barragem (Figura 2.4.2). Esse ponto torna-se importante quanto à análise do efeito das contribuições recebidas a montante, bem como o grau de depuração do sistema até a área do barramento.

Figura 2.4.2 - Estação amostral **MUC-02**. Vista de montante (acima – esquerda) e jusante (acima - direita) e das margens do local (abaixo).

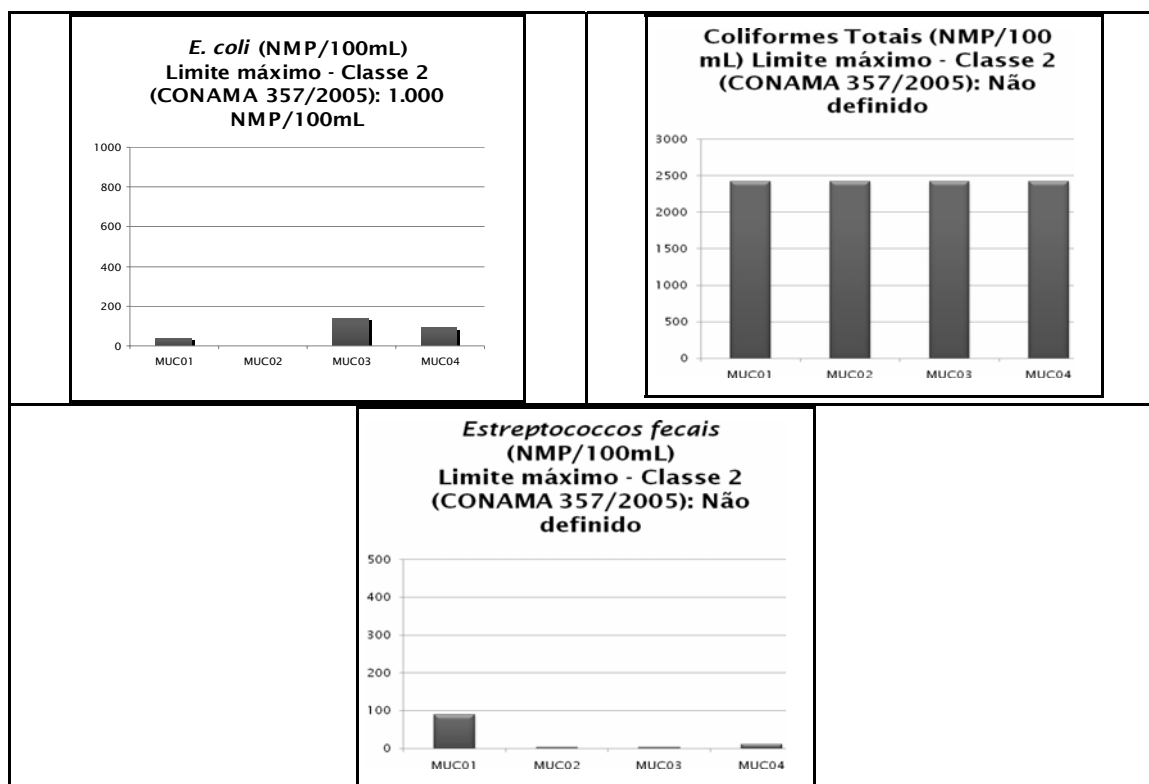
Por fim, em relação aos parâmetros bacteriológicos (Figura 2.5.5), a Resolução CONAMA 357/05 estabelece como limite máximo para o parâmetro bacteriológico *coliformes fecais* a concentração de 1000 NMP/100 mL. Não há limites previstos para coliformes totais e *Streptococcus fecais*. A *Escherichia coli*, utilizada para a análise de coliformes fecais, é uma bactéria da flora intestinal dos animais homeotermos, sendo abundantes em suas fezes, possuindo, entretanto, vida efêmera fora desses organismos. A contagem de *E. coli* é capaz de diagnosticar o grau de contaminação recente por fezes desses animais, inclusive do homem, sendo uma leitura indireta do aporte de esgotos e conseqüentemente da presença de possíveis parasitas humanos na coluna d'água.

Figura 2.5.5 - Parâmetros bacteriológicos das águas do reservatório de Santa Clara. Coleta em 12/09/08.

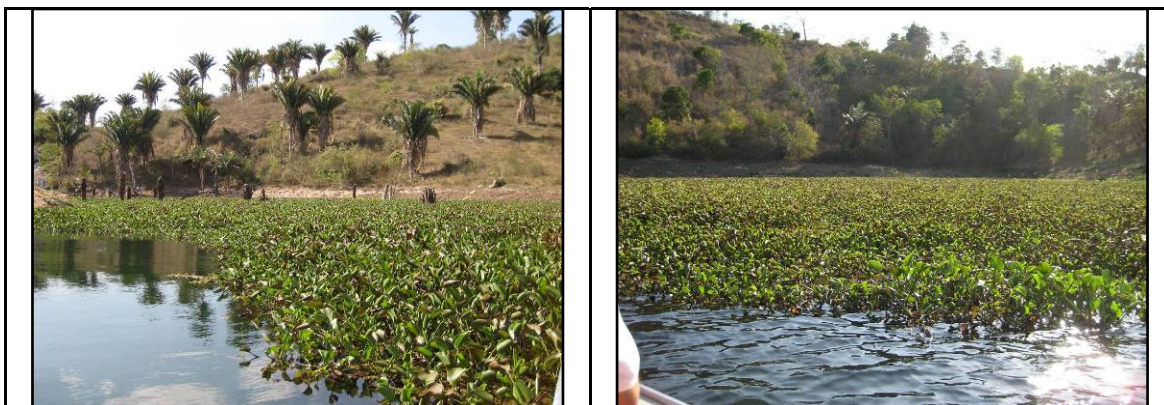
Figura 3.2.2 - Bancos de *E. crassipes* (aguapé) no reservatório de Santa Clara em 12/09/2008.

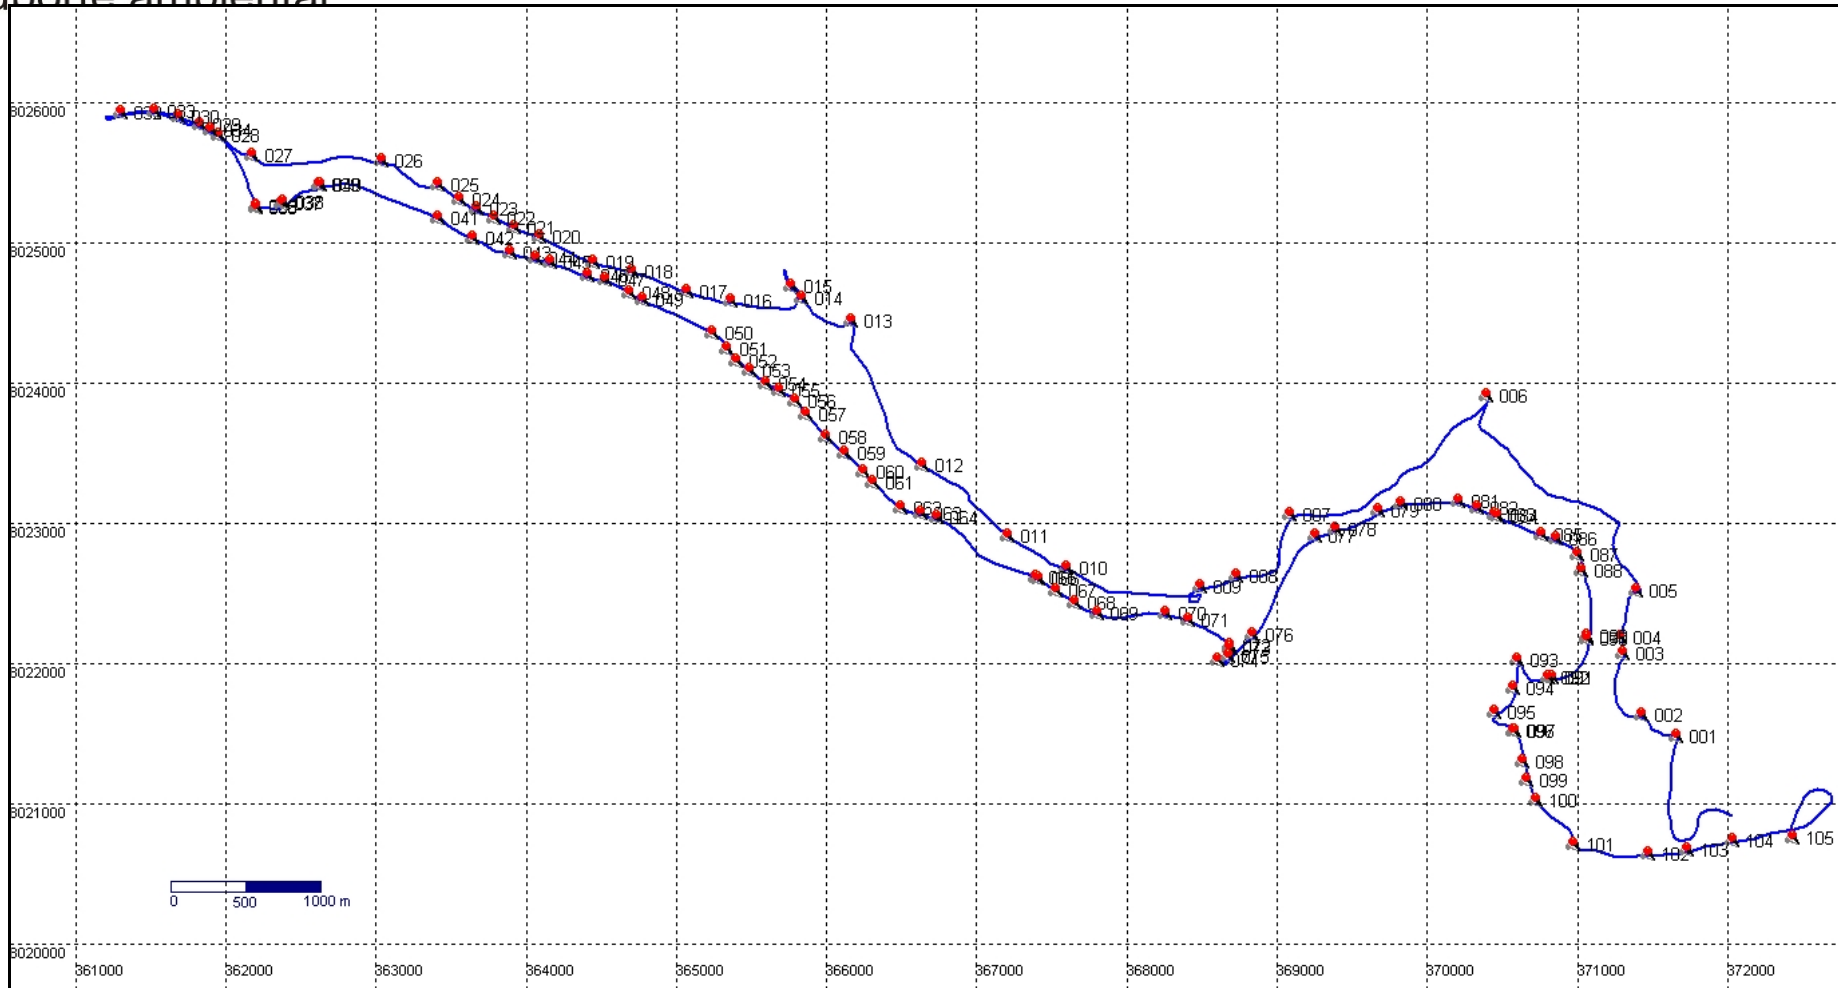
Figura 3.2.5 - Croqui de distribuição de focos de crescimento de macrófitas no reservatório de Santa Clara em 12/09/08. Destaque para maior ocorrência de bancos na margem direita do reservatório.

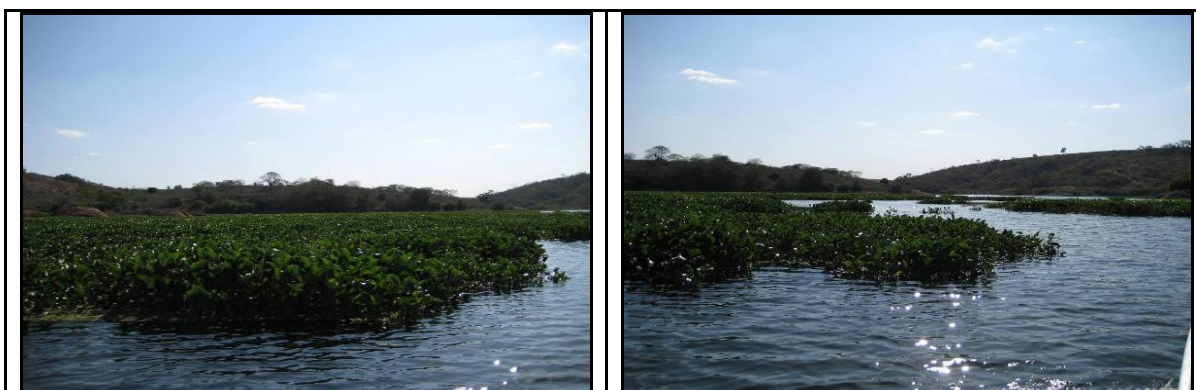
Figura 3.2.6 - Bancos de *E. crassipes* na região do terço superior (remanso) do reservatório de Santa Clara em 12/09/08.

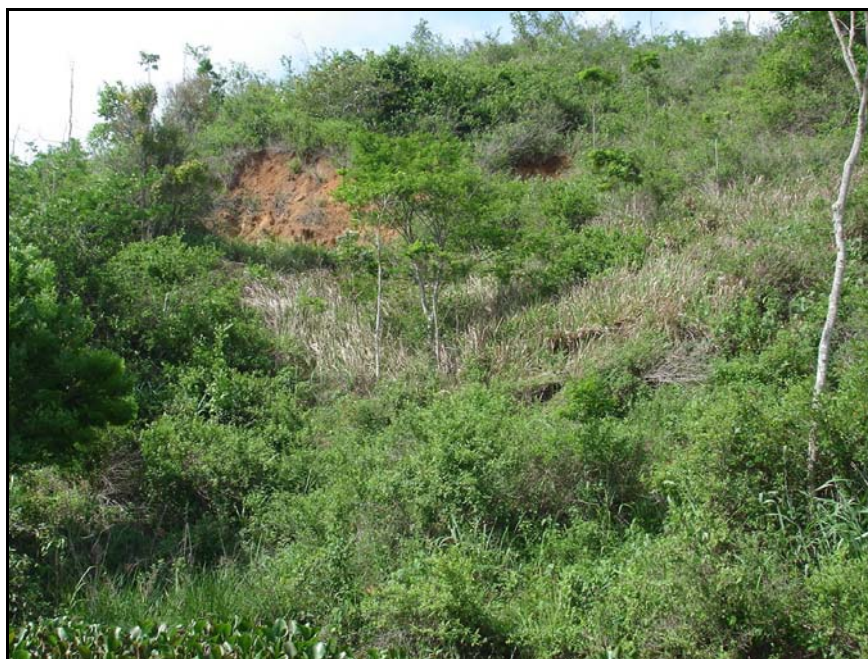
Figura 5.3 – Vista panorâmica do processo erosivo – Notar a ocupação por espécies arbustivas denotando grande disseminação. **MD / FOCO 03**.

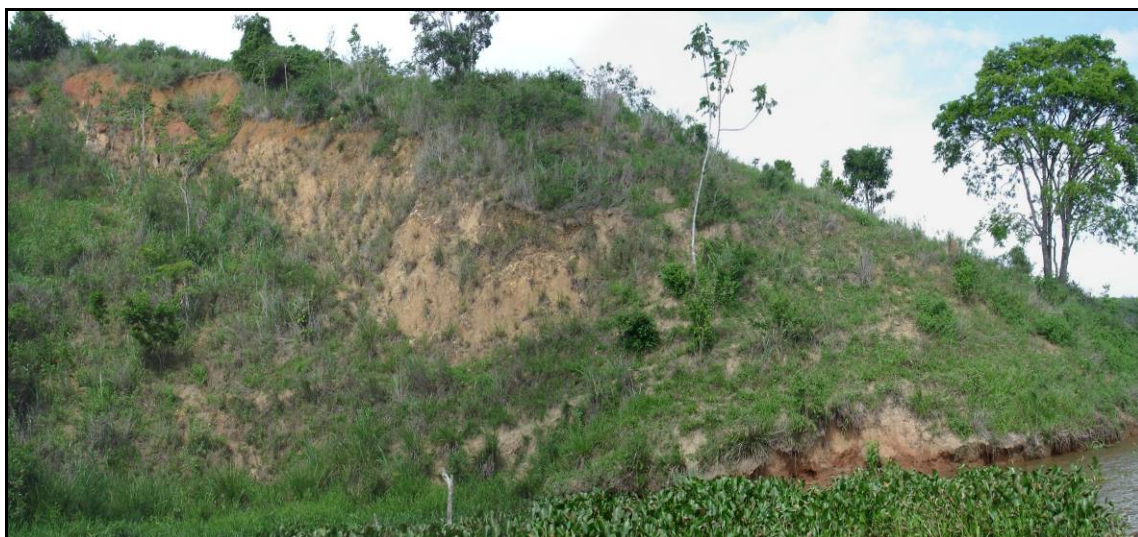
Figura 5.6 – Vista panorâmica do processo erosivo – MD / FOCO 06. Observar a intensa ocupação de espécies herbáceas, principalmente gramíneas e também arbustivas.

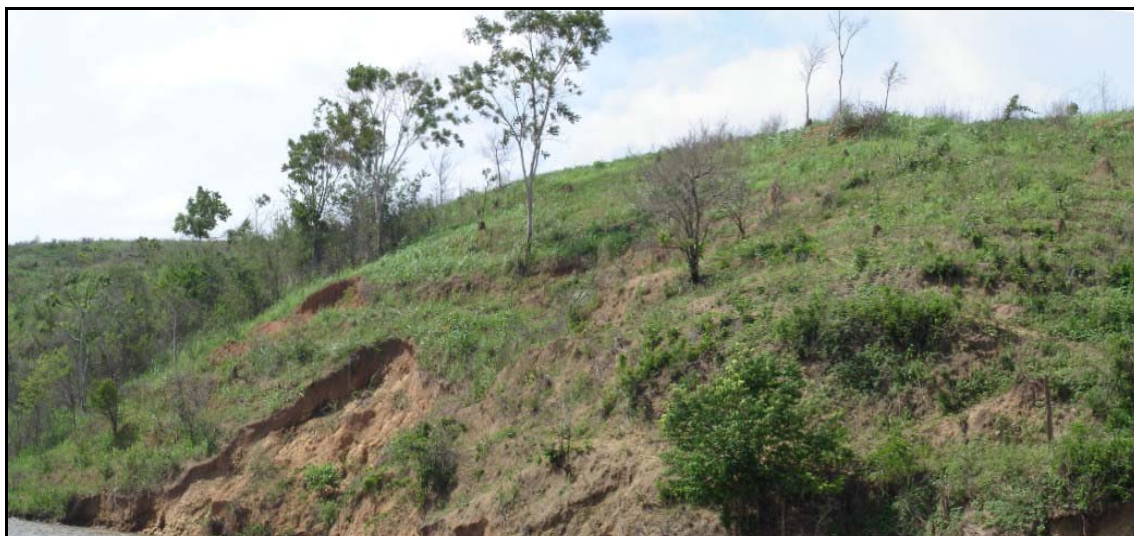
Figura 5.9 – Vista panorâmica do processo erosivo – **MD / FOCO 06**. Observar a intensa ocupação de espécies herbáceas, principalmente gramíneas.

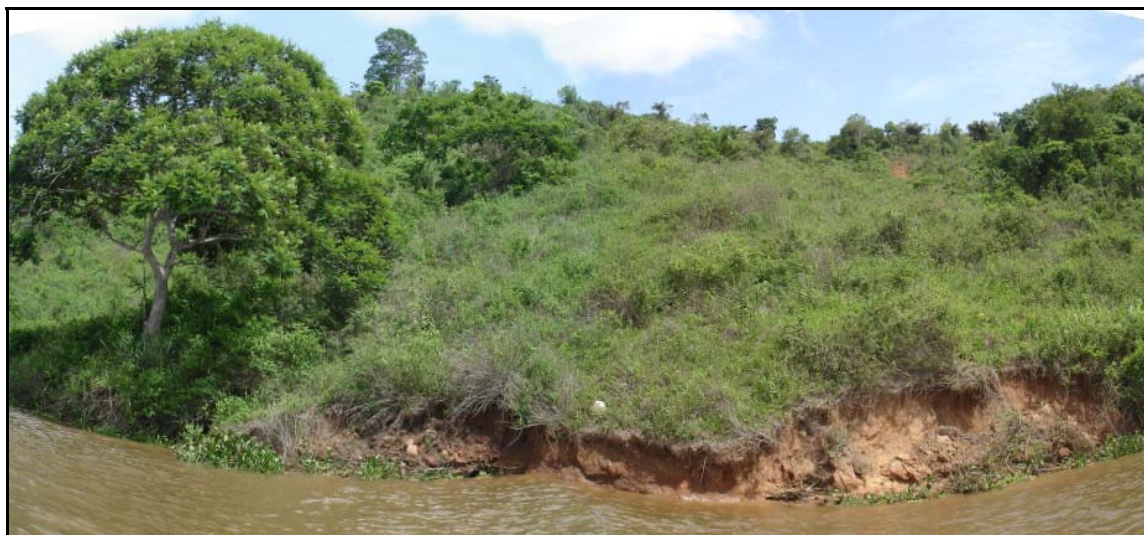
Figura 5.15 – Vista panorâmica do processo erosivo. Observar a grande cobertura vegetal estabelecida na parte superior do processo. – ME / FOCO 03.

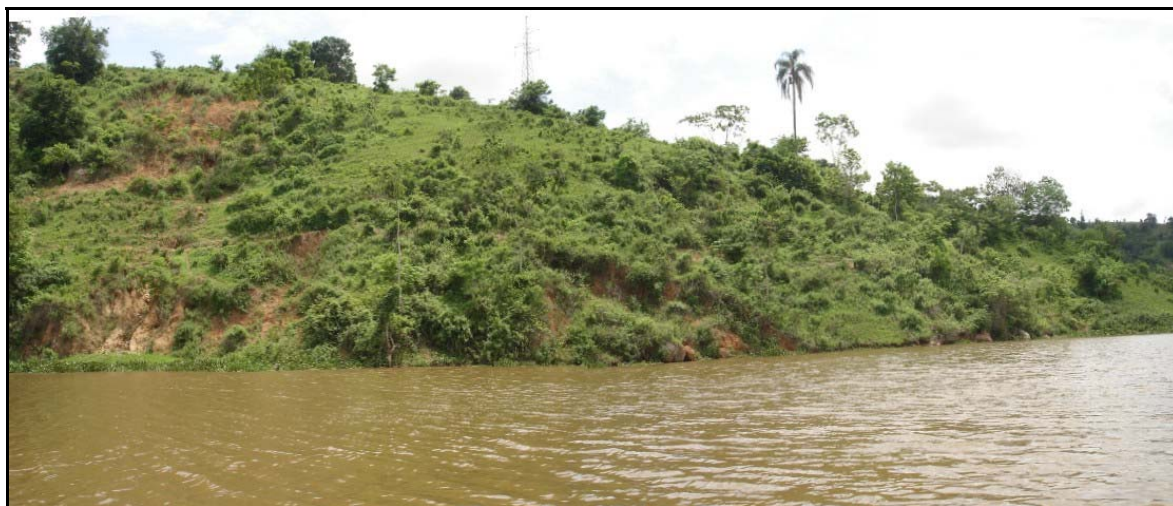
Figura 5.19 – Vista panorâmica do processo erosivo – ME / FOCO 07.

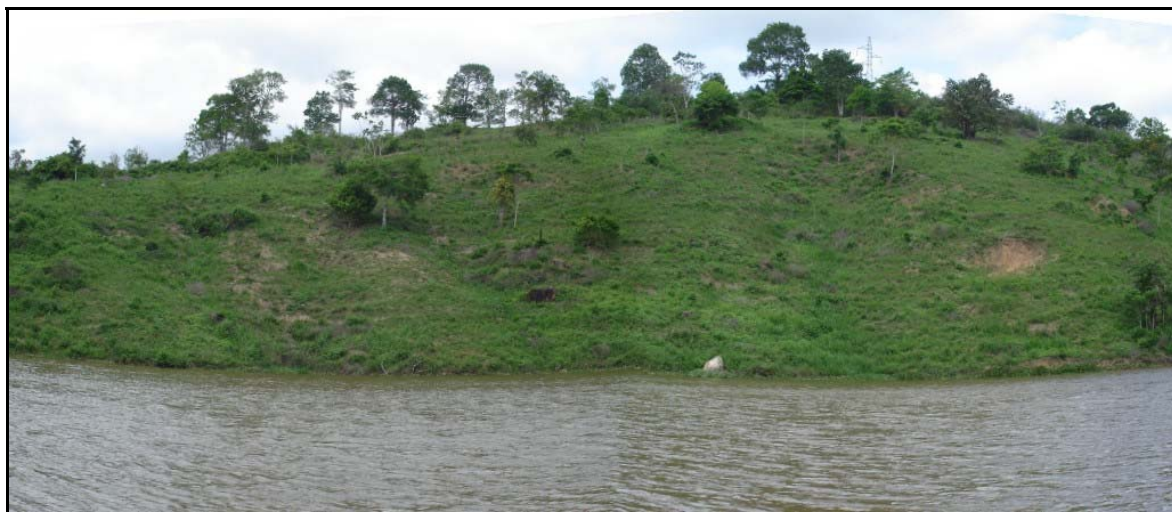
Figura 5.20 – Vista panorâmica do processo erosivo – ME / FOCO 08.

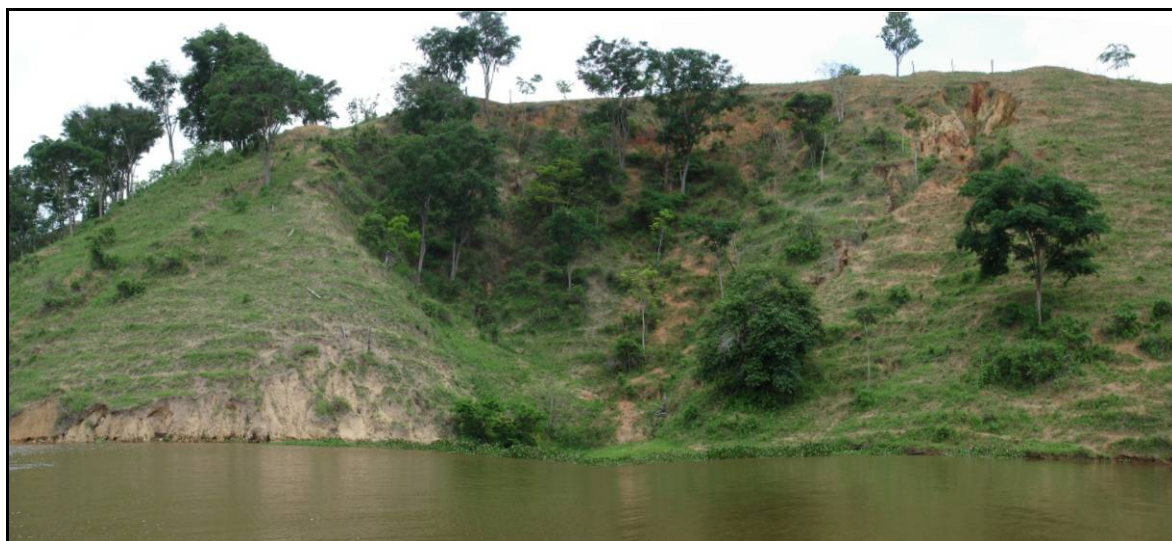
Figura 5.27 – Vista panorâmica do processo erosivo – ME / FOCO 13.

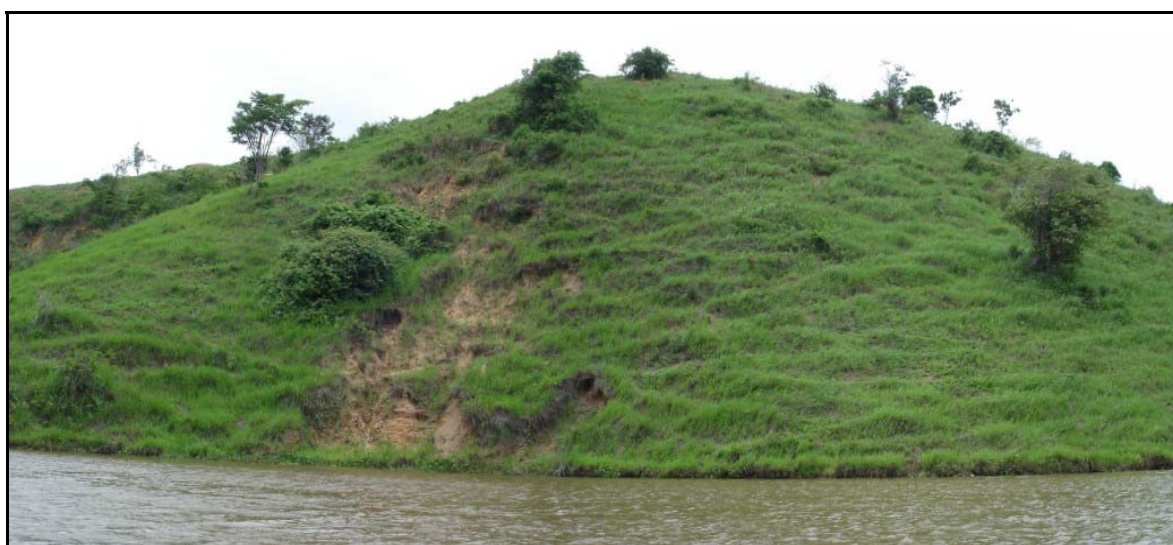
Figura 5.37 – Vista panorâmica do processo erosivo – ME / FOCO 18.

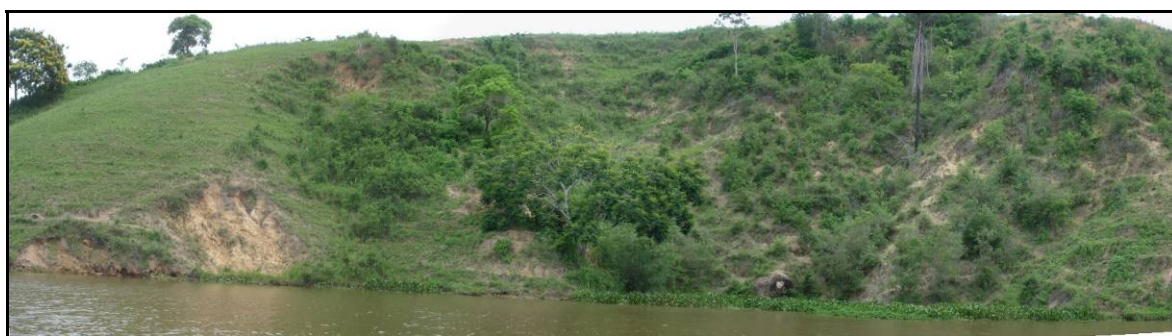
Figura 5.41 – Vista panorâmica do processo erosivo – ME / FOCO 22.

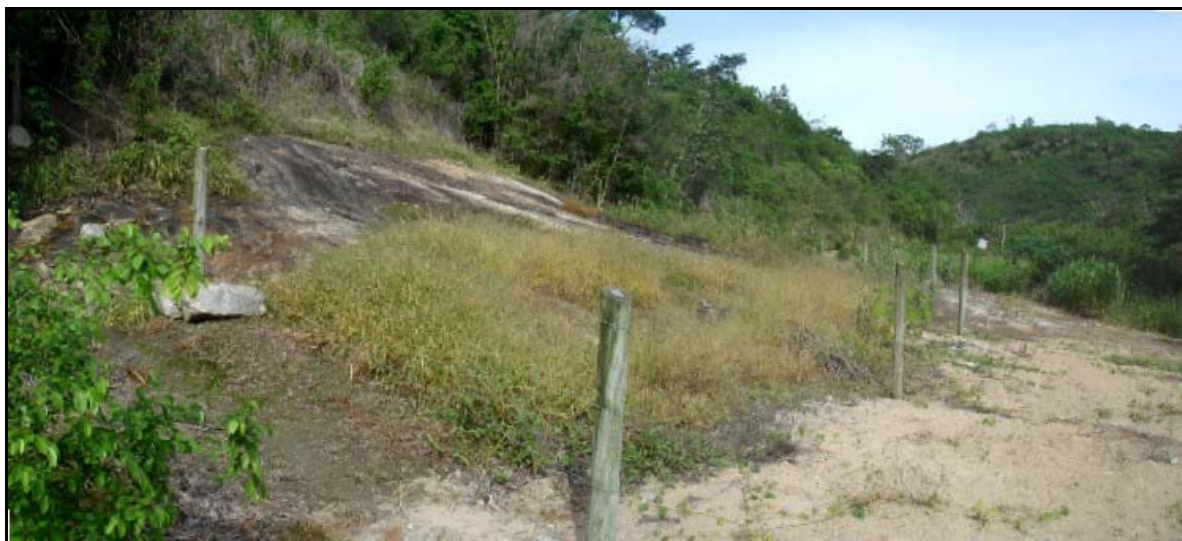
Figura 8.1 – Vista geral do sítio arqueológico (dezembro/08). Observar o acesso desimpedido.
