CESC – COMPANHIA ENERGÉTICA SANTA CLARA

GERENCIAMENTO DAS AÇÕES AMBIENTAIS

RELATÓRIO Nº 21

USINA HIDRELÉTRICA SANTA CLARA

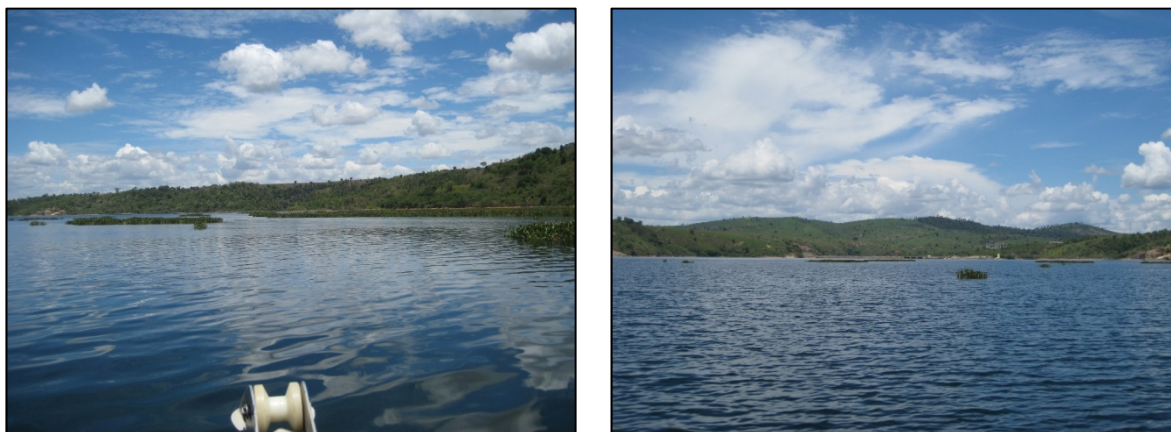
MUC-02 - ponto lacustre do reservatório, a montante do eixo da barragem (Foto 2). Esse ponto torna-se importante quanto à análise do efeito das contribuições recebidas a montante, bem como o grau de depuração do sistema até a área do barramento.

Foto 2 – Estação amostral MUC-02. Vista de montante (esquerda) e jusante (direita) nas campanhas de setembro/08 (acima) e fevereiro/09 (abaixo).

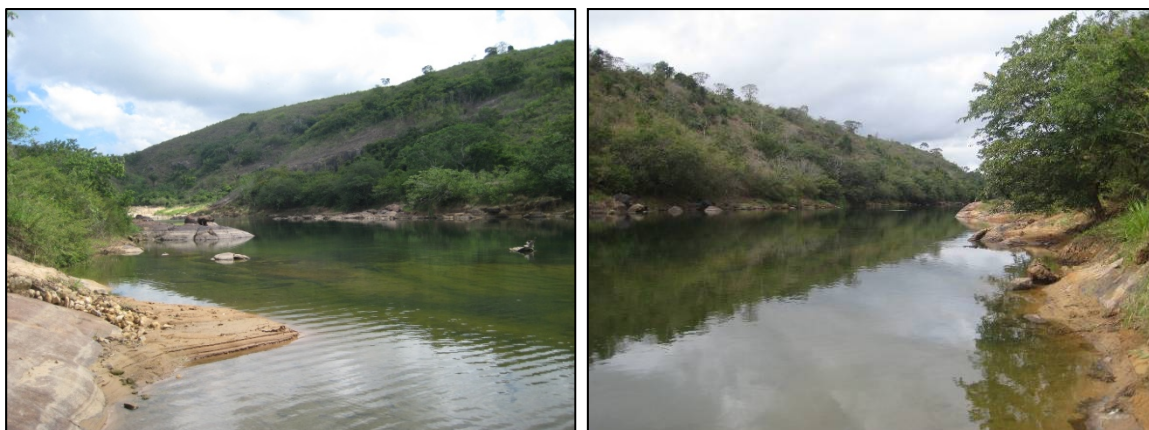
MUC-04 - rio Mucuri, no trecho de estabilização do fluxo d'água (Foto 4). A definição desse ponto tem como objetivo avaliar as águas situadas no trecho de estabilização do fluxo d'água.

Foto 4 – Estação amostral MUC-04. Vista de montante (esquerda) e jusante (direita).

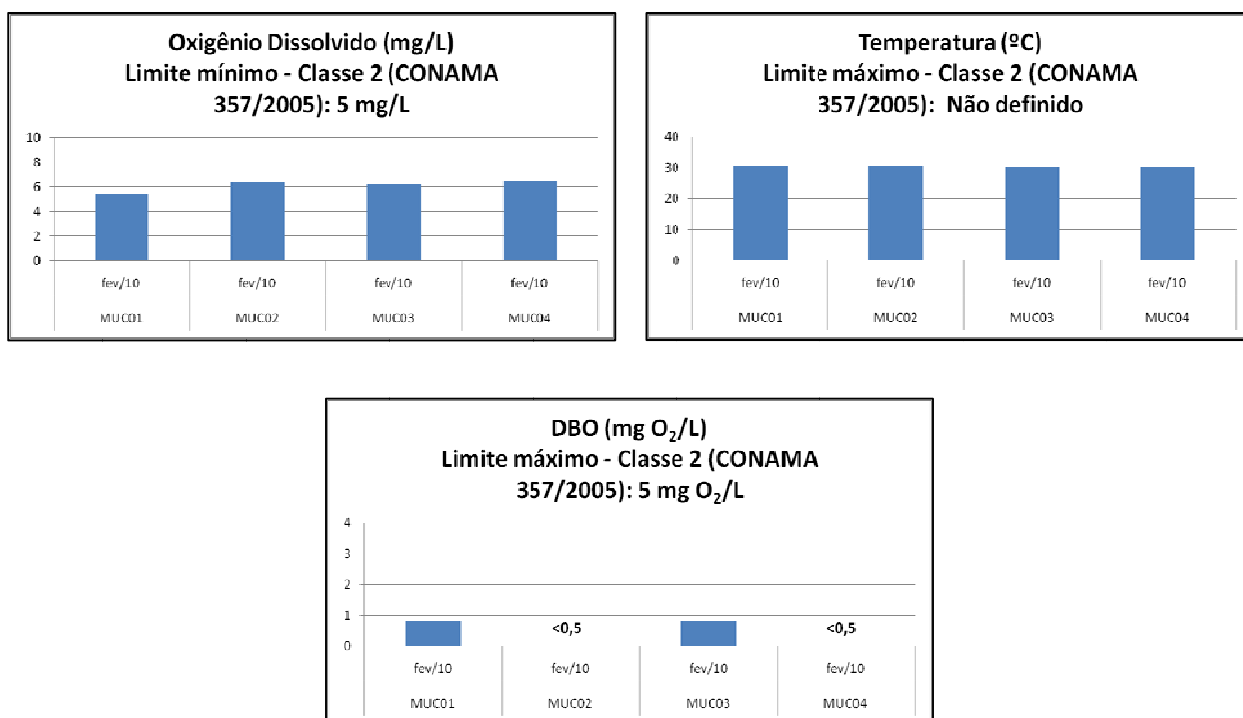
compostos dissolvidos nas águas, o que se traduz na melhoria da qualidade das mesmas, o teor de material orgânico presente no rio Mucuri não esteve alto. Conseqüentemente o seu consumo pelos decompositores aeróbicos, os quais consomem oxigênio nesse processo, não interferiu na desoxigenação das águas, fato que poderia resultar na morte organismos aeróbicos de respiração sub-aquática (Wetzel, 2001).

Figura 3 - Parâmetros relacionados aos níveis de oxigenação das águas do reservatório de Santa Clara.

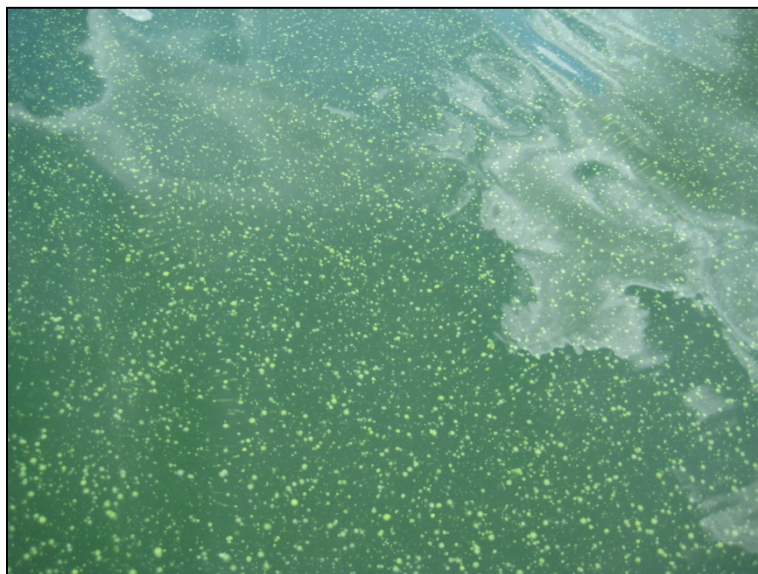
Em relação às cianobactérias (Classe Cyanophyceae), embora o resultado tenha apontado para baixas densidades desses organismos nas quatro estações amostrais, em especial na estação MUC02 (Tabela 3), durante o deslocamento ao longo do reservatório para os estudos das macrófitas aquáticas foi possível perceber grumos de algas do gênero *Microcystis* sp. no terço intermediário da represa, como mostra a Foto 7.

Foto 7 – Algas do gênero *Microcystis* sp. encontradas nas águas superficiais do terço intermediário do reservatório de Santa Clara em Fevereiro/2010. Foto: Rafael Resck.

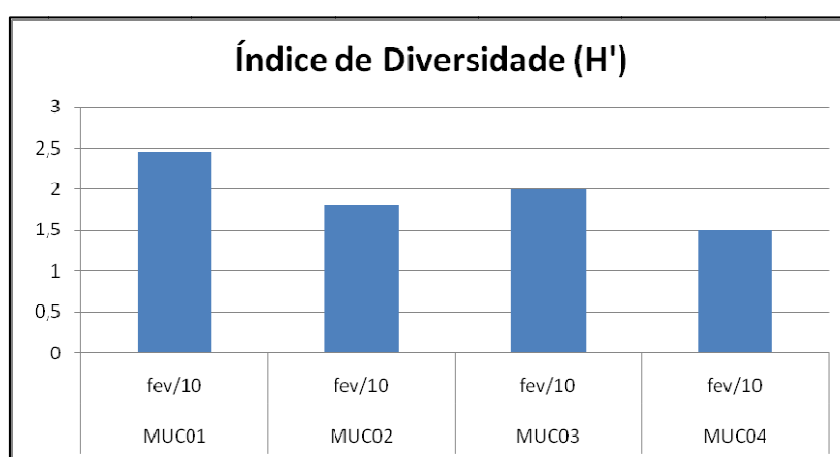
A união da riqueza de *taxa* com as densidades dos mesmos possibilitou o cálculo do índice de diversidade para a comunidade zooplanctônica (Figura 12). Nesse caso, a alta riqueza aliada à ausência de dominâncias na estação MUC01 resultou no maior índice de diversidade para esse local. Cabe ressaltar que não foram registradas espécies bioindicadoras ou ameaçadas de extinção na fauna zooplanctônica do reservatório de Santa Clara.

Figura 12 - Índice de Diversidade de Shannon-Wiener (H') zooplanctônica nas estações de coleta do reservatório de Santa Clara.

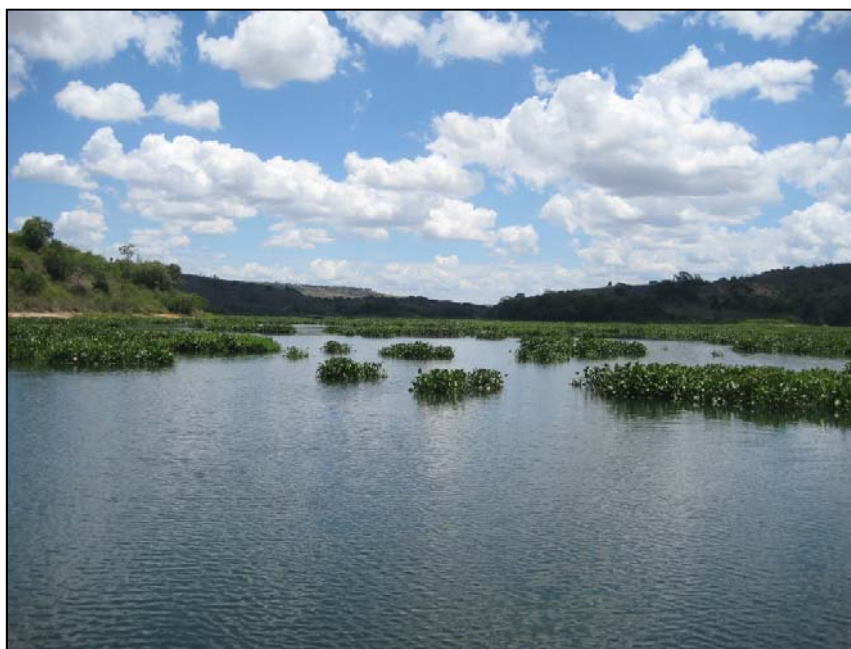
Em fevereiro de 2010, de modo semelhante ao observado nos dois últimos anos, praticamente todo o terço superior do reservatório, próximo a região de remanso, estava tomado por aguapés (Foto 12), sendo a navegação nesse local dificultada (mas não impedida) pelos bancos formados por essas macrófitas.

Foto 12 – Bancos de *E. crassipes* (aguapé) no trecho superior do reservatório de Santa Clara em 26/02/2010.

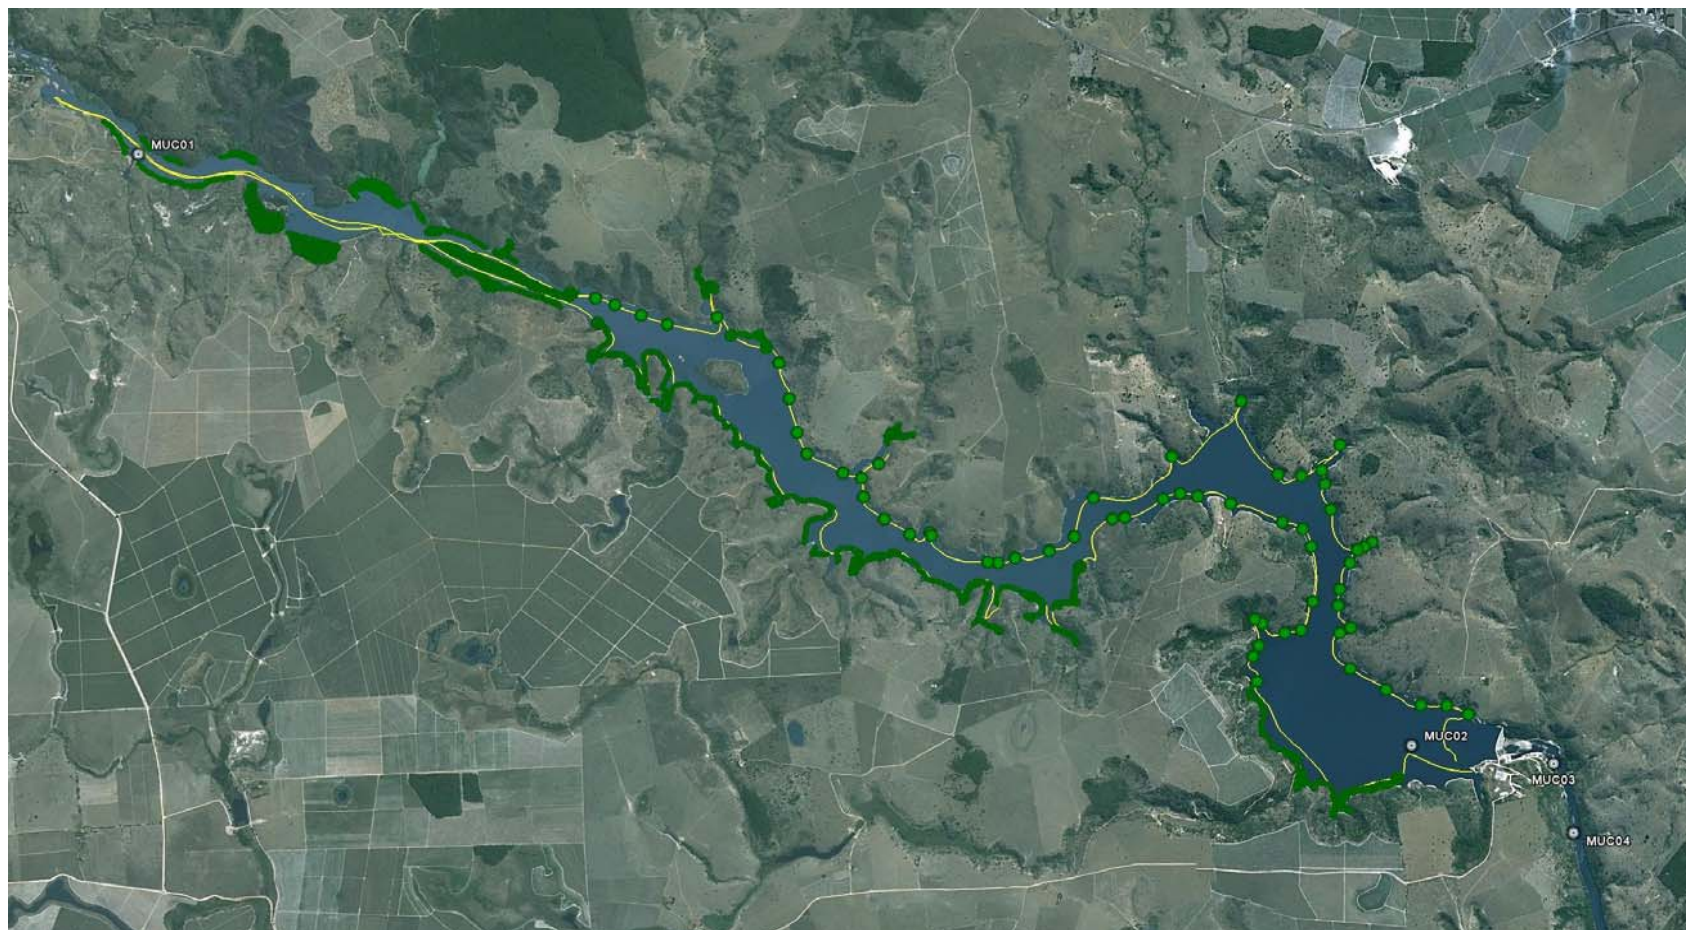
É importante ressaltar que desde o início do monitoramento das macrófitas aquáticas no reservatório de Santa Clara medidas de controle e manejo de macrófitas aquáticas vem sendo tomadas. Destaque para as manobras de abertura das comportas para vertimento das macrófitas flutuantes presentes no lago da UHE Santa Clara, nos períodos de cheia, manobra que reduz consideravelmente a população desses organismos no lago da UHE.

Figura 15 - Distribuição das macrófitas no reservatório de Santa Clara em 26/02/2010. Destaque para maior ocorrência de bancos na margem direita e para a presença de bancos contínuos nesse local e também no remanso. Linha em amarelo representa o trecho percorrido com a embarcação.

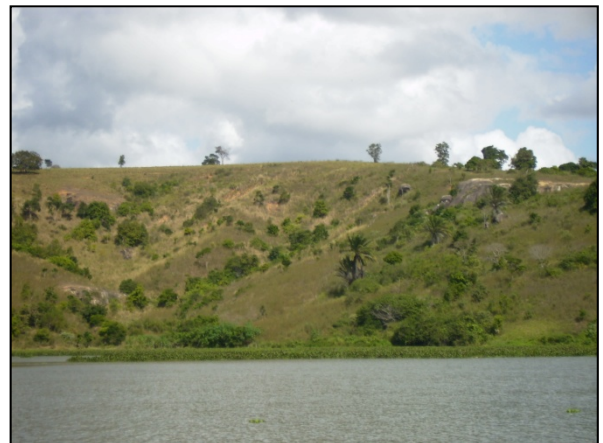
Foto 14 – Foco erosivo com início de sulcamento

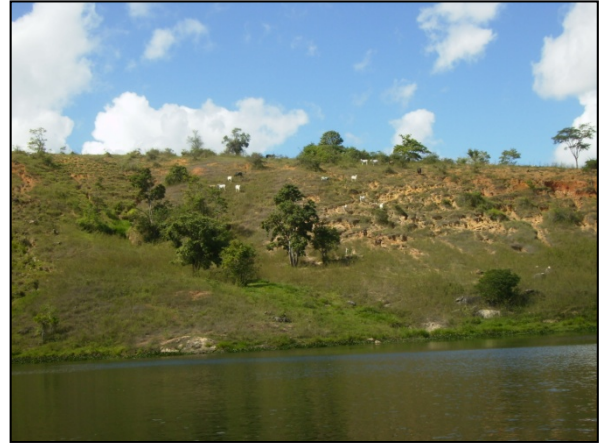
Foto 16 – Foco erosivo com presença de gado. Área do proprietário Valdemar

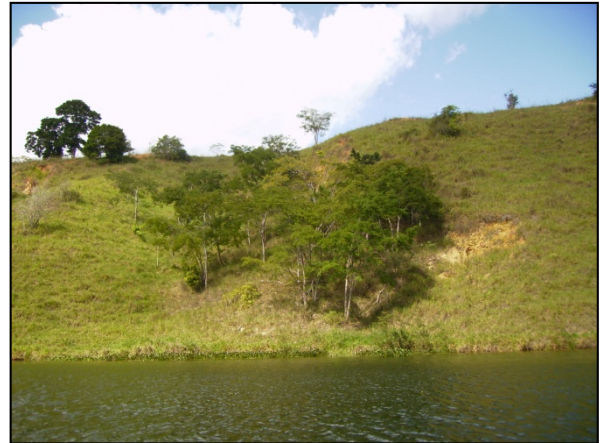
Foto 18 – Foco erosivo em recuperação e estabilização.

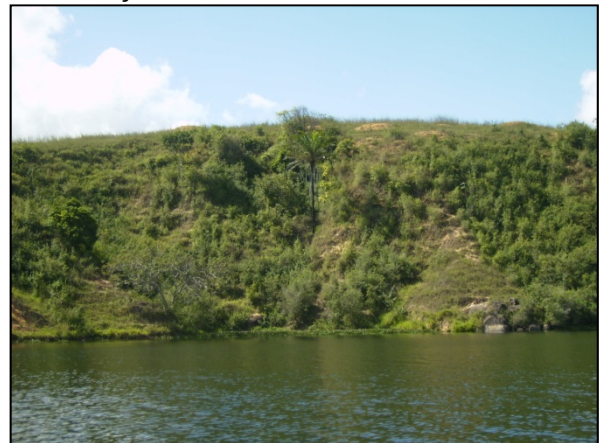
Foto 20 – Foco erosivo em estabilização.

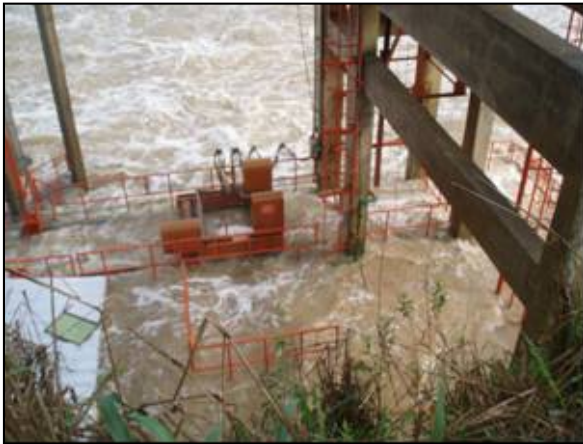
Destaca-se a cheia ocorrida em novembro de 2009 (Figura 20) ocasionando danos ao acesso do STP. Ressalta-se, entretanto, que o acesso foi prontamente recuperado e a transposição continuada (Foto 113 a Foto 122).

Foto 113 – Cheia do rio Mucuri no STP

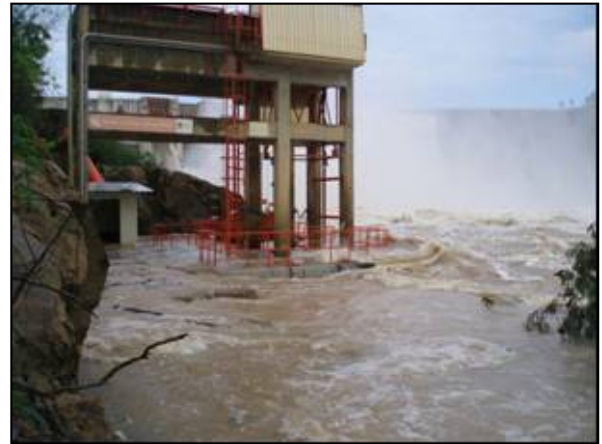
Foto 114 – Cheia do rio Mucuri no STP

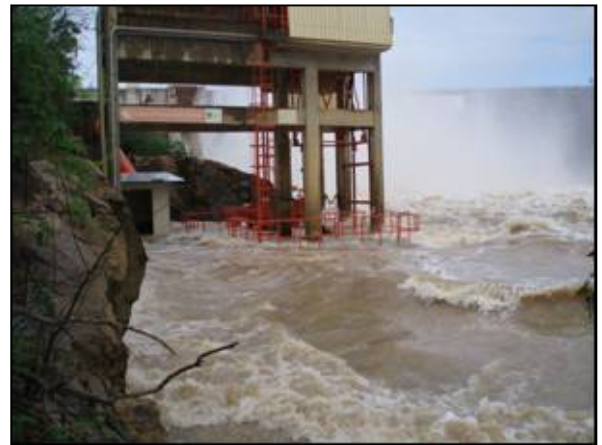
Foto 116 – Cheia do rio Mucuri no STP

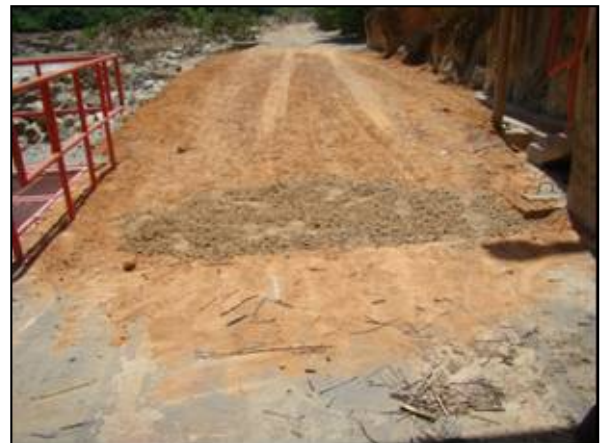
Foto 118 – Acesso recuperado.

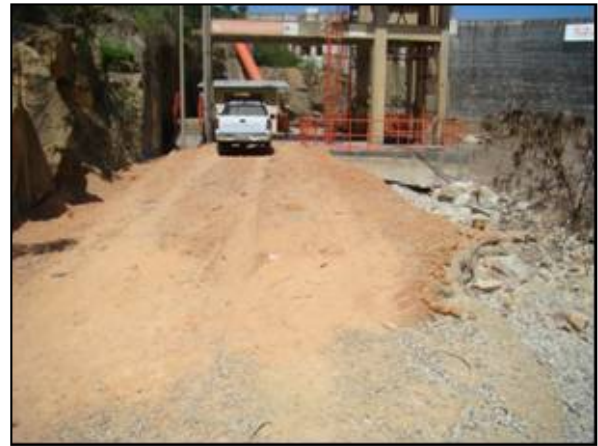
Foto 120 – Acesso recuperado.

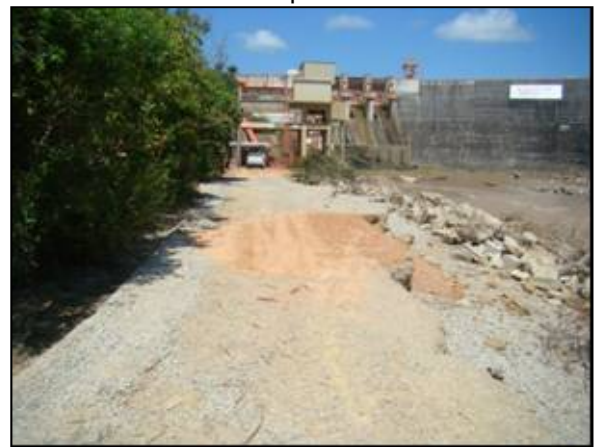
Foto 122 – Acesso recuperado. Vista geral.
