Projeto: **AHE SANTA ISABEL**

Área: **PEDRAL DE SANTA CRUZ**

Nome da Cavidade: **SI-018**

Sinonímia: **CAVERNA SANTA CRUZ**

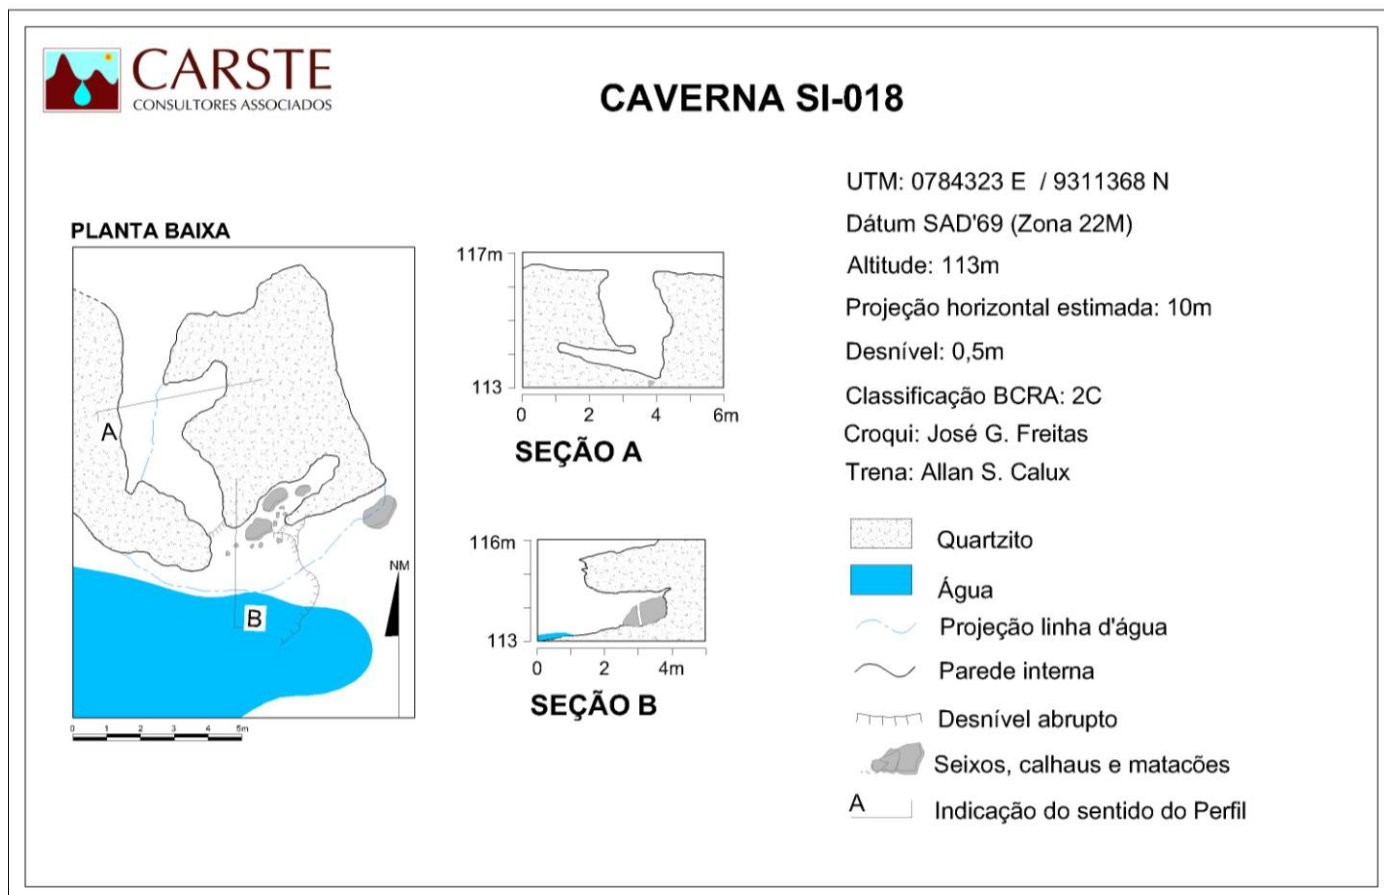
Croqui da cavidade

• **Observações Gerais: CAVERNA COM TETO BAIXO E PERMANECE COMPLETAMENTE SUBMERSA, NO PERÍODO CHUVOSO.**
