MINISTÉRIO DO MEIO AMBIENTE
INSTITUTO BRASILEIRO DO MEIO AMBIENTE E DOS RECURSOS NATURAIS RENOVÁVEIS
Unidade Setorial da Diretoria de Licenciamento Ambiental

Assunto: UHE Santo Antônio do Jari
LI nº 798/2011 - Condicionante nº 2.1 - PA nº 02 - PAC nº 03
Escritório/Canteiro Operacional - GDM

MEMORIAL DESCRITIVO DO ESCRITÓRIO E CANTEIRO OPERACIONAL – GDM

ANEXO I – RELATÓRIO FOTOGRÁFICO – VISTORIA 14 A 16 DE ABRIL DE 2014

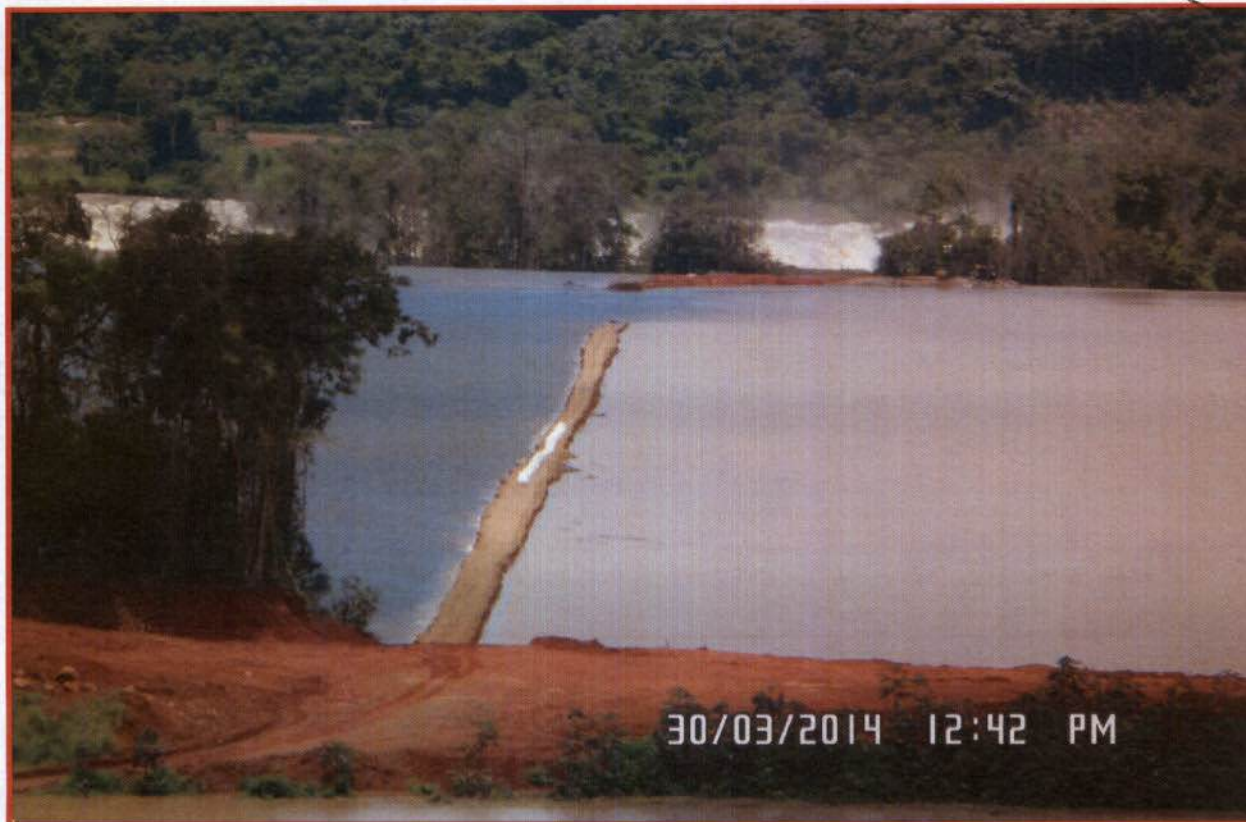
FOTO 01- MOSTRA O LOCAL DA RUPTURA NA ENSECADEIRA E1 E O LAGO FORMADO APÓS O INCIDENTE, PERCEBE-SE QUE O NÍVEL DE ÁGUA JÁ FOI IGUALADO ENTRE OS LADOS, E QUE A ENSECADEIRA ESTÁ SUBMERGINDO AOS POUCOS COM A ELEVAÇÃO DO NÍVEL, ASSIM COMO, OBSERVOU-SE QUE A ÁGUA A JUSANTE DA ENSECADEIRA ESTÁ COM A COR ALTERADA DEVIDO AOS SEDIMENTOS DE ARGILA DA PRÓPRIA ENSECADEIRA. FOI CONSTATADA A EXISTÊNCIA DE SACOS CHEIOS ENTRICHEIRADOS SOBRE DETERMINADA PARTE DA BARRAGEM/ENSECADEIRA. AO FUNDO OBSERVA-SE A CACHOEIRA DE SANTO ANTÔNIO.

As causas deste rompimento estariam relacionadas a algum processo de infiltração ocorrido a talvez 80 cm da crista da ensecadeira. A água em nenhum momento, durante, o incidente, verteu a ensecadeira.

Anteriormente, por duas vezes o rio já havia chegado próximo à crista da ensecadeira, mas não tinha ocorrido nenhum problema similar. Porém, devido à intensidade das chuvas, em especial à chuva muito forte que havia ocorrido horas antes no médio Jari, e chuvas muito fortes no Iratapuru, 8 km rio acima, o Rio Jari naquele momento estava com o nível muito alto, tendo então ocorrido a infiltração e, em seguida, o rompimento da ensecadeira.

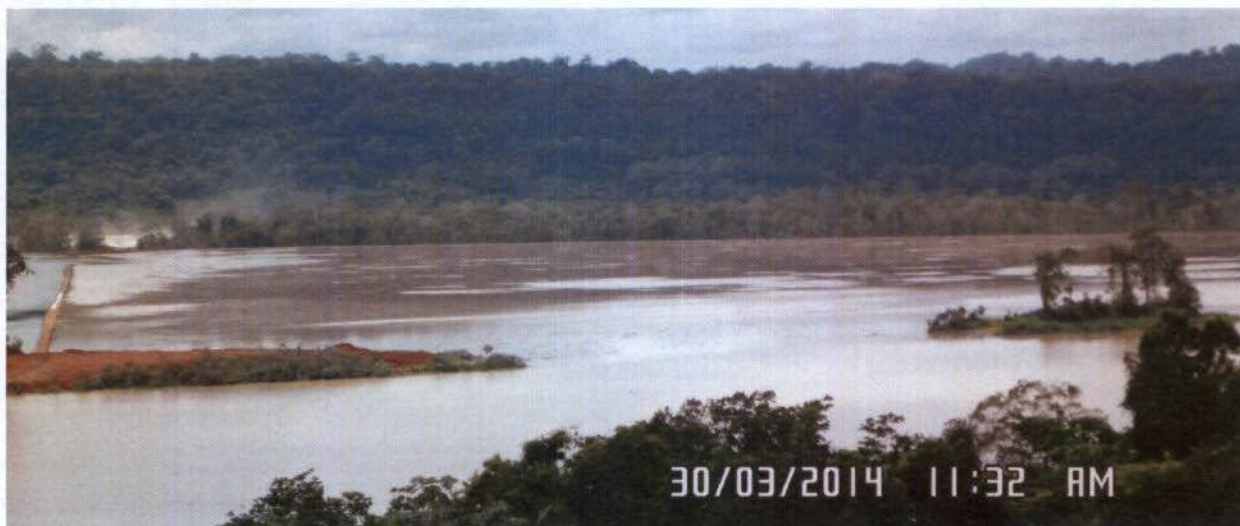
FOTO 02- LAGO FORMADO APÓS A RUPTURA DA ENSECADEIRA E1.

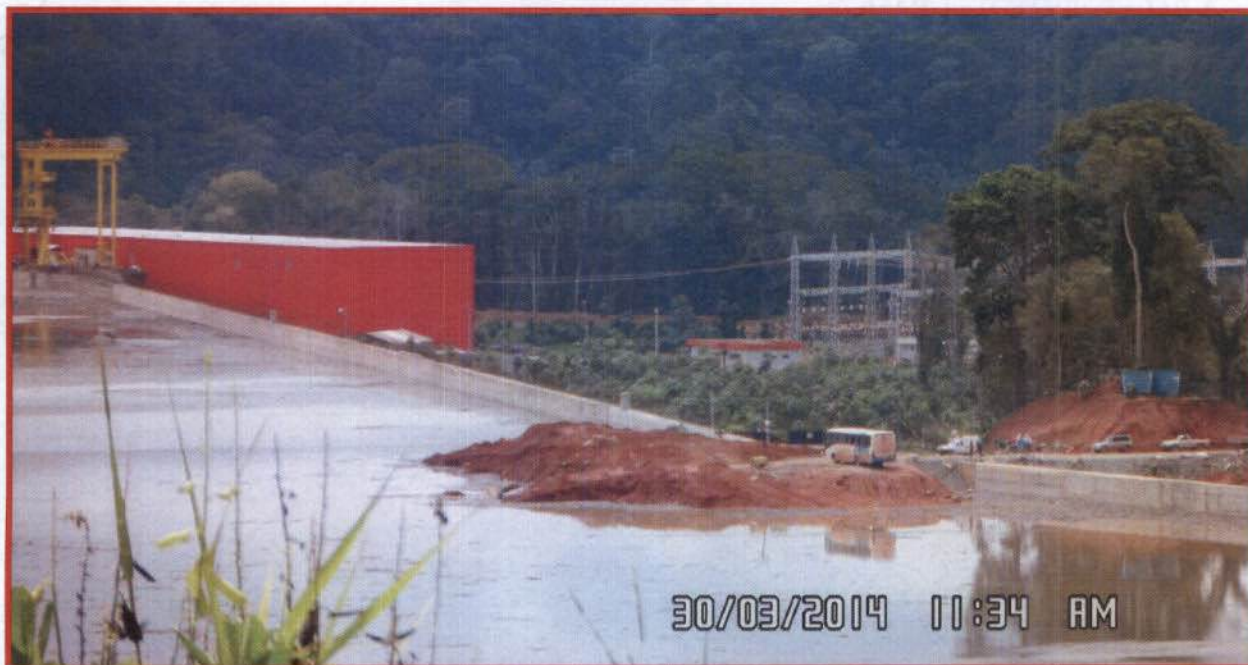
FOTO 03- VISTA DA BARRAGEM CCR, ONDE SE OBSERVA O NÍVEL DA ÁGUA APÓS A RUPTURA DA ENSECADEIRA, A CASA DE FORÇA EM VERMELHO (CASA DAS MÁQUINAS) E NO CENTRO ONDE EXISTE UM ÔNIBUS ESTACIONADO ESTÁ SERVINDO COMO CENTRO DE COMANDO DO CORPO DE BOMBEIROS QUE ESTÃO TRABALHANDO NO RESGATE DOS CORPOS DOS FUNCIONÁRIOS DESAPARECIDOS NO INCIDENTE, ACESSO ÀS EMBARCAÇÕES DE APOIO.

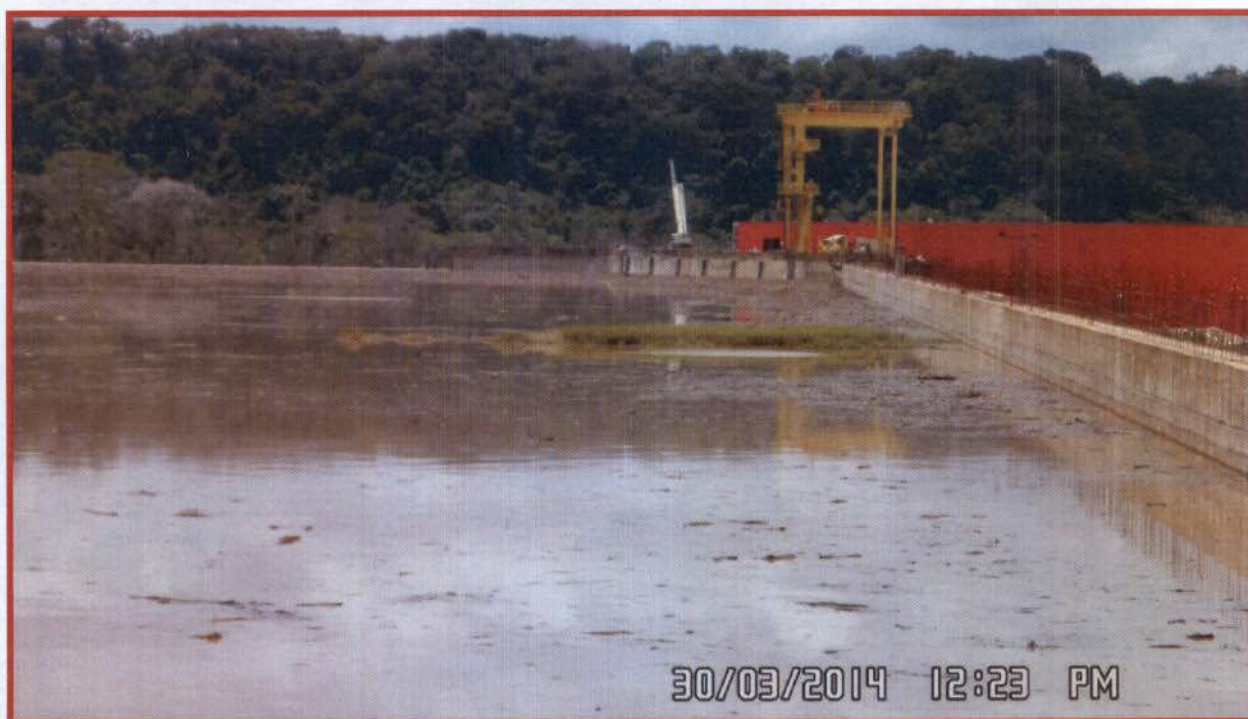
FOTO 04- VISTA A MONTANTE DA BARRAGEM CCR, NA FRENTE DA CASA DE MÁQUINAS ONDE OCORREU O ACIDENTE QUE VITIMOU OS QUATRO FUNCIONÁRIOS. NO CANTO SUPERIOR ESQUERDO OBSERVA-SE QUE O NÍVEL DE ÁGUA ESTÁ PRÓXIMO AO LIMITE SUPERIOR DO VERTEDOIRO, INDICANDO QUE POSSIVELMENTE COM A CONTINUIDADE DAS CHUVAS NA REGIÃO, O VERTEDOIRO COMEÇARÁ A SANGRAR.

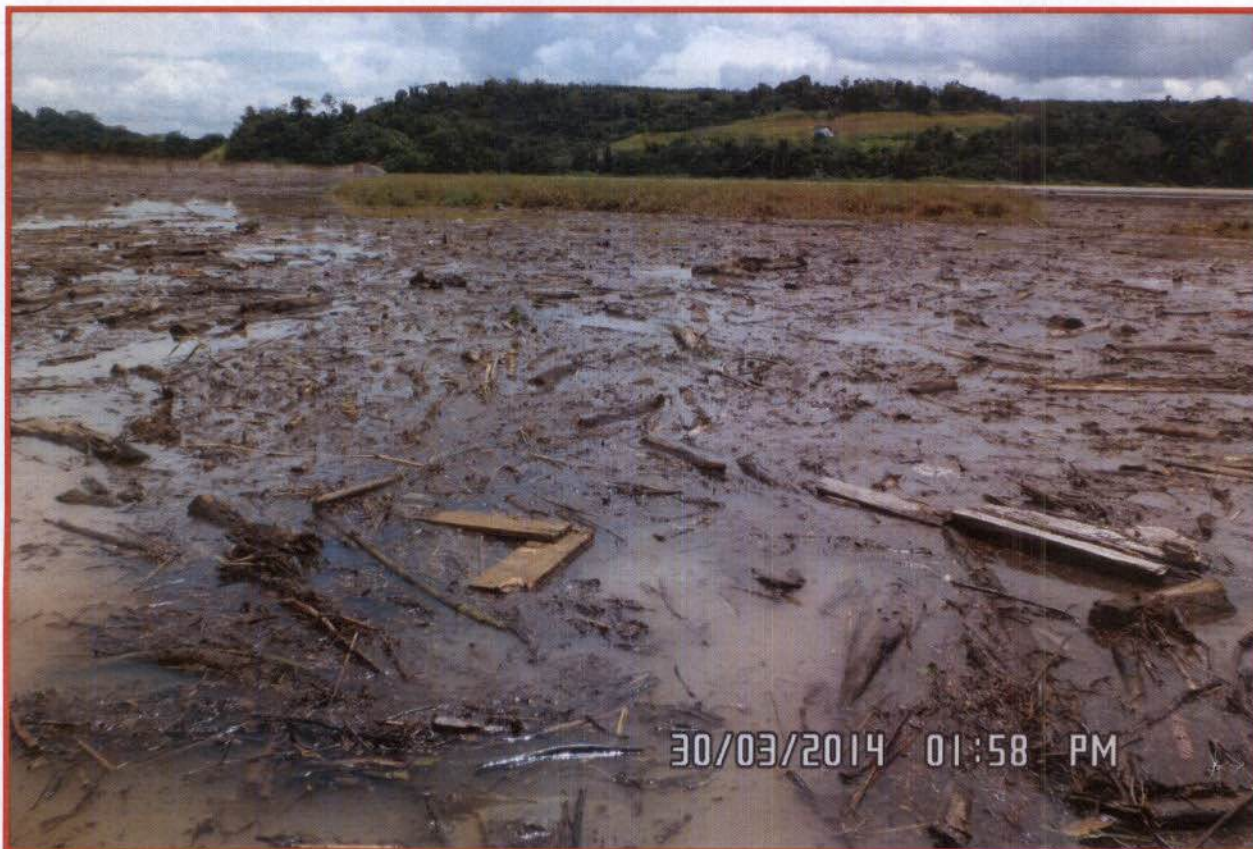
FOTO 05, 06 E 07- OBSERVOU-SE A EXISTÊNCIA DE BASTANTE RESÍDUO ORGÂNICO FLUTUANDO (GALHOS, FOLHAS, PEQUENAS TORAS) NA SUPERFÍCIE DO LAGO, P'ROXIMO A BARRAGEM CCR, ASSIM COMO, POUCOS RESÍDUOS INORGÂNICOS COMO VASILHAMES PLÁSTICOS E LATAS.

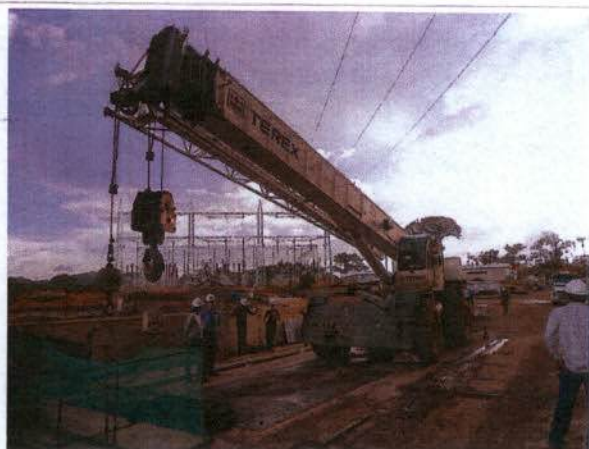
Foto 1: Guindaste *Terex* semelhante ao submerso no incidente do dia 29/03.

manifestado qualquer fragilidade. Normalmente, a enseadeira dá sinal de fragilidade primeiramente infiltrando água, o que é facilmente detectado pela argila que logo é vista na água próximo a enseadeira, "avisando" que precisa ser reparada, como foi o caso da enseadeira C. A área enseada estava em processo de "limpeza fina", tendo sido retirada diversas estruturas. Alguns itens, no entanto, ficaram submersos, como um guindaste *Terex*(Foto 01) e um trator *Bobcat* (Foto 02).

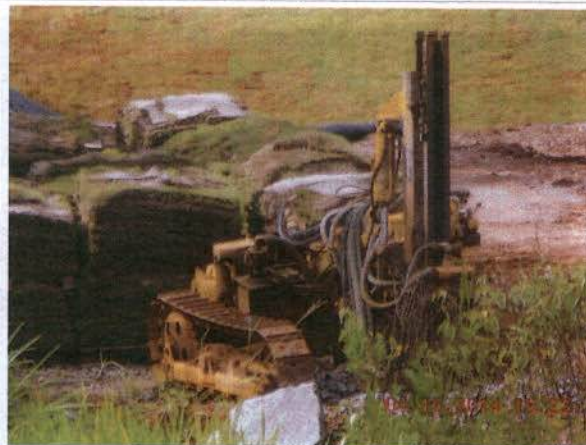
Foto 2: Trator *Bobcat* semelhante ao submerso no incidente do dia 29/04.

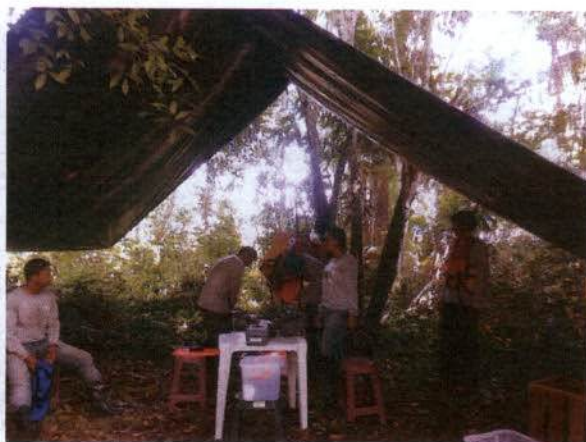
Foto 04: Centro de Apoio para o resgate de fauna na margem esquerda.

Também estavam presentes duas equipes de apoio, sendo uma margem esquerda (Foto 04) e uma na margem direita (Foto 05), cada uma composta por um biólogo, um veterinário e um auxiliar. Durante vistoria nos Centros de Apoio, os profissionais citados apresentaram o material de marcação (Foto 06), material para biometria e um kit básico para atendimentos veterinários simples (Foto 07). Em caso de necessidade de atendimento mais complexos, o animal será encaminhado ao Centro de Triagem de Fauna ou, em casos de procedimentos médico-veterinários que não sejam possíveis de serem realizadas no CT, estes serão encaminhados às Faculdades Integradas do Tapajós - FIT, através do Jardim Zoológico - ZooFIT. Verificou-se a presença de automóvel para encaminhar os animais para as áreas de soltura. Em relação ao material de marcação dos animais, verificou-se que não havia anilhas do CEMAVE disponíveis para marcação das aves, sendo informado ao Ibama que estes animais seriam marcadas através de cortes nas rêmiges como marcação alternativa e que, quando fossem capturados indivíduos com marcação das rêmiges, estes seriam marcados com anilhas do Cemave. Devido à curta duração da marcação das rêmiges, uma vez que aves trocam de penas anualmente, e à baixa taxa de recaptura, o Ibama, através do Parecer Técnico nº 1118/2014 COHID/IBAMA, discorreu sobre a necessidade de que as aves sejam marcadas somente com anilhas do Cemave. A necessidade de marcação de aves exclusivamente com anilhas do CEMAVE já havia sido informada à empresa durante a vistoria de fevereiro.

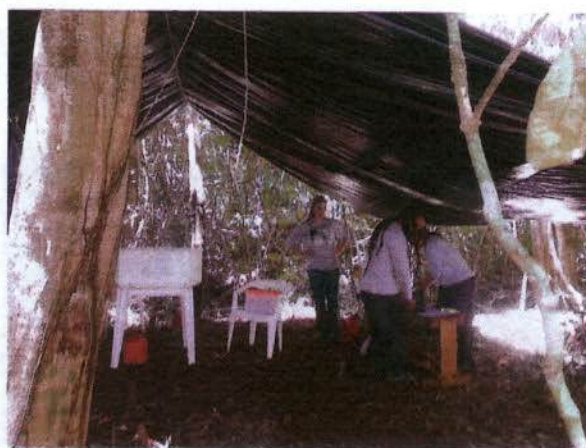
Foto 05: Centro de Apoio para o resgate de fauna na margem direita.

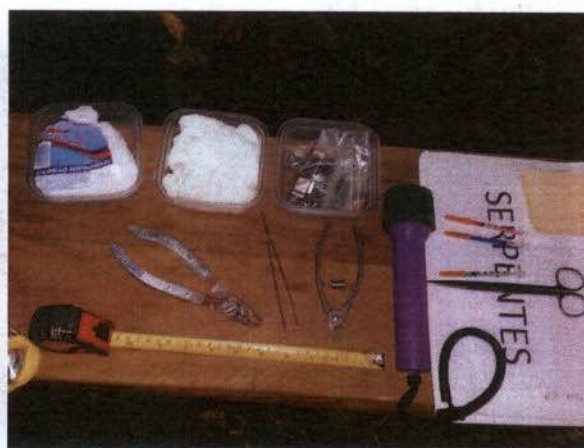
Foto 06: Material para marcação de animais utilizado no Resgate de Fauna

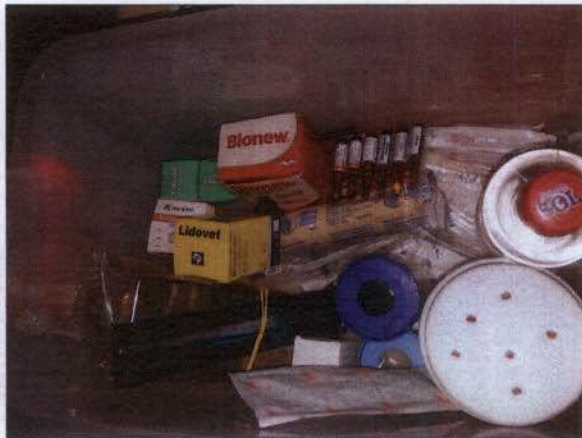
Foto 07: Kit para atendimentos veterinários simples dos espécimes da fauna resgatados.

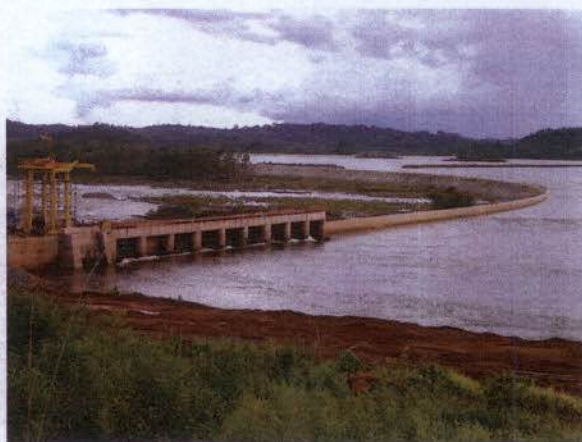
Foto 09: Adufas e vertedouro. Observa-se a água próxima ao vertedouro oriunda da água canalizada pelas adufas.

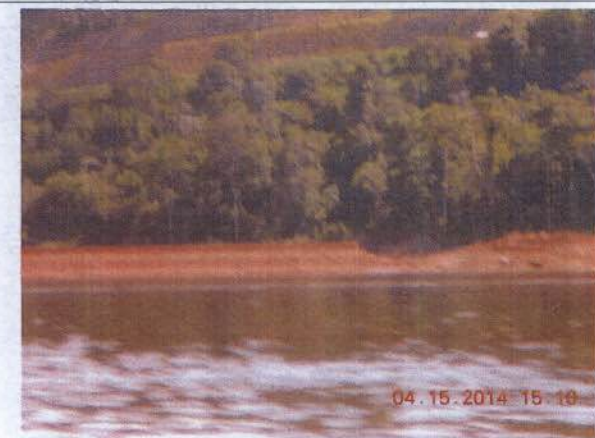
Foto 11: Rebaixamento da ensecadeira C, próximo à margem direita.

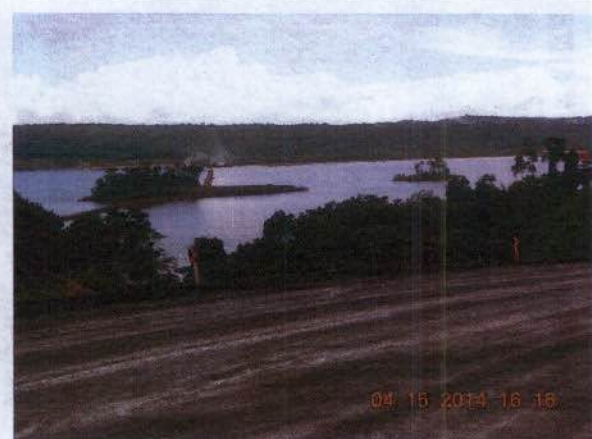
Foto 12: Água no momento da vistoria apresentando aspecto normal, sem turbidez.

Devido ao alagamento causado pelo rompimento da ensecadeira, a empresa foi questionada sobre uma possível alteração na qualidade da água. A empresa informou ao IBAMA que não houve modificações significativas na qualidade da água, uma vez que não houve vazamentos de óleo das máquinas que ainda se encontravam no local, sendo uma *Terex* e um *Bobcat*, os quais seriam retirados ainda naquela semana. A água na área alagada pelo incidente inicialmente ficou turva devido ao material advindo da ensecadeira e do revolvimento do leito do rio (Foto 10), porém, conforme informado pela empresa, também, foi feita uma abertura (rebaixamento) numa pequena porção da ensecadeira C, próxima à margem direita do Rio Jari, para melhorar a circulação de água no local (Foto 11). o que resolveu o problema da turbidez. Em vistoria ao local alagado, não foi

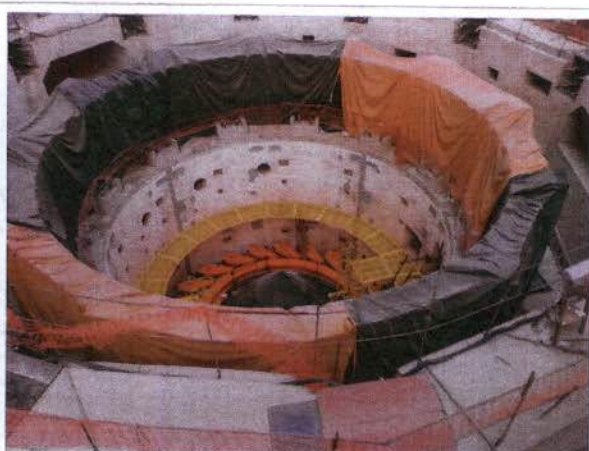
Foto 13: Máquina 1 da Casa de Força Principal, em fase avançada de instalação.

Em vistoria à casa de força, não foram verificados danos aparentes ao andamento das obras, não sendo estas afetadas pelo incidente, uma vez que as comportas encontravam-se fechadas, segundo a empresa. Na ocasião da vistoria foi possível constatar que a máquina 1 já se encontra em adiantado estado de instalação (Foto 13).

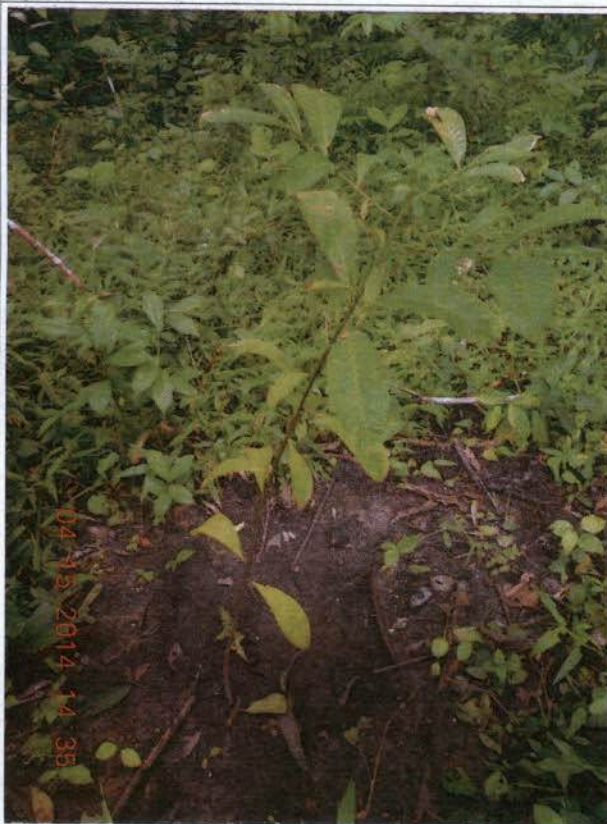
Foto 15: Muda de Castanheira em bom estado fitossanitário, a jusante da V. Iratapuru.

Foram observados dois plantios de espécies nativas, um localizado em área adjacente a nova moradia do S.João da Noca e outro a jusante da Vila São Francisco do Iratapuru. Quanto ao primeiro, ainda não foi realizado efetivamente, tendo apenas sido feito o coveamento (Foto 14). Deverá ser observado o plantio de espécies adaptadas ao solo raso. Quanto ao segundo, observou-se algumas mudas em bom estado fitossanitário (Fotos 15 e 16). Segundo informado pelo Sr. Wendel (EDP), foi feito um replantio das perdas. No entanto, observou-se a necessidade de mais replantio, uma vez que várias covas estão sem mudas.

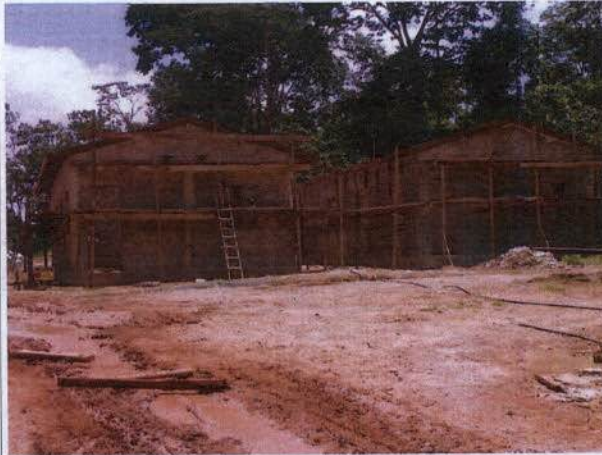
Foto 19: Foto de estruturas em construção da cooperativa de extrativistas.

Conforme a Foto 18 (Anexo I) observou-se em campo que as obras de construção das casas da "Ala Norte" do conjunto habitacional da nova Vila estão em andamento. O terreno na frente das novas casas estava sendo preparado para o plantio de cajueiros e pés de jambo. Diversas obras na vila estão sendo construídas ao mesmo tempo, como a igreja católica, cujo tamanho, segundo o empreendedor, foi questionado pelo moradores, que não aceitaram a redução de área de 12m x 7,45m para 6m x 12m, mesmo com a possibilidade oferecida pelo empreendedor de aumento no sentido do comprimento. O empreendedor vai proceder às alterações solicitadas pela comunidade. Algumas estruturas da cooperativa de extrativistas (Foto 19), assim como o píer e um acesso para à vila a partir do rio São Francisco do Iratapuru também estavam em andamento (Foto 20).

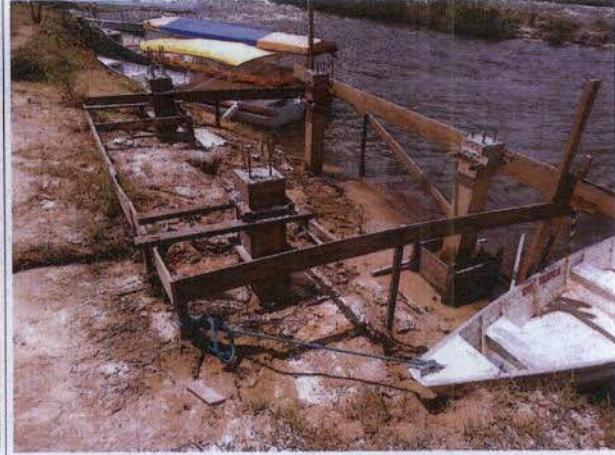
Foto 20: Foto do pier próximo a Vila Iratapuru.

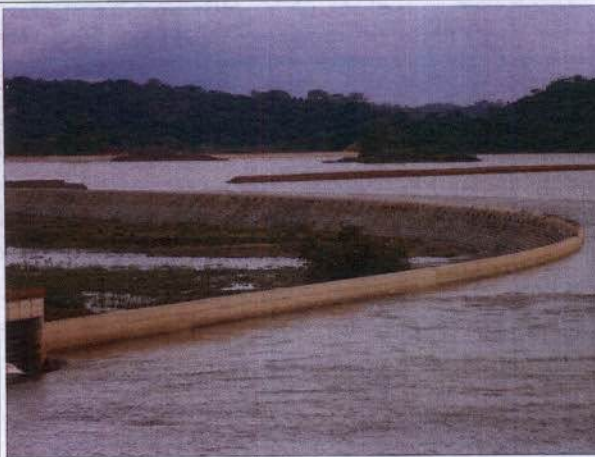
Foto 21: Vista do vertedouro onde pode ser observado o nível da água do rio.

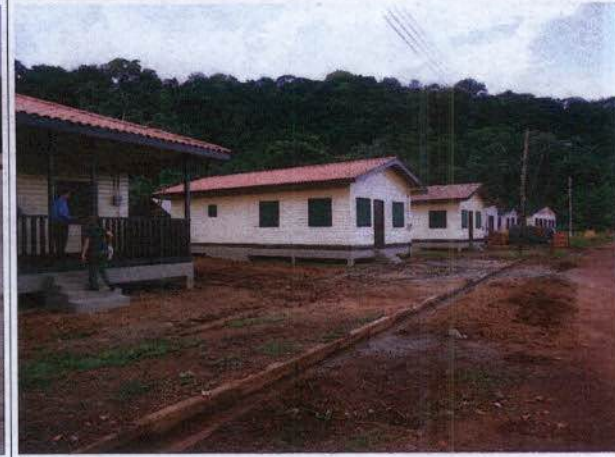
Foto 22: Novas casas na Vila Santo Antônio da Cachoeira.

Na vila Santo Antônio pode ser observado o estágio de construção das cinco casas que fazem parte do acordo com a comunidade (Foto 22). A casa da Sr^a Maria da Conceição Tavares foi entregue e sua família (ela mora com 4 filhos) já se encontrava residindo o novo imóvel. (Foto 23). Após a mudança da Sr^a Maria da Conceição, que residia em condições inadequadas no trapiche da comunidade, o empreendedor vai proceder à reforma do trapiche, objeto também do acordo assumido com esta comunidade. A família da senhora Maria da Conceição requer uma atenção especial dos órgãos do município de Laranjal do Jari responsáveis pela proteção de vulneráveis, pois há o relato de conflitos entre ela e alguns moradores da vila, e também porque as condições de sobrevivência da família são muito precárias.

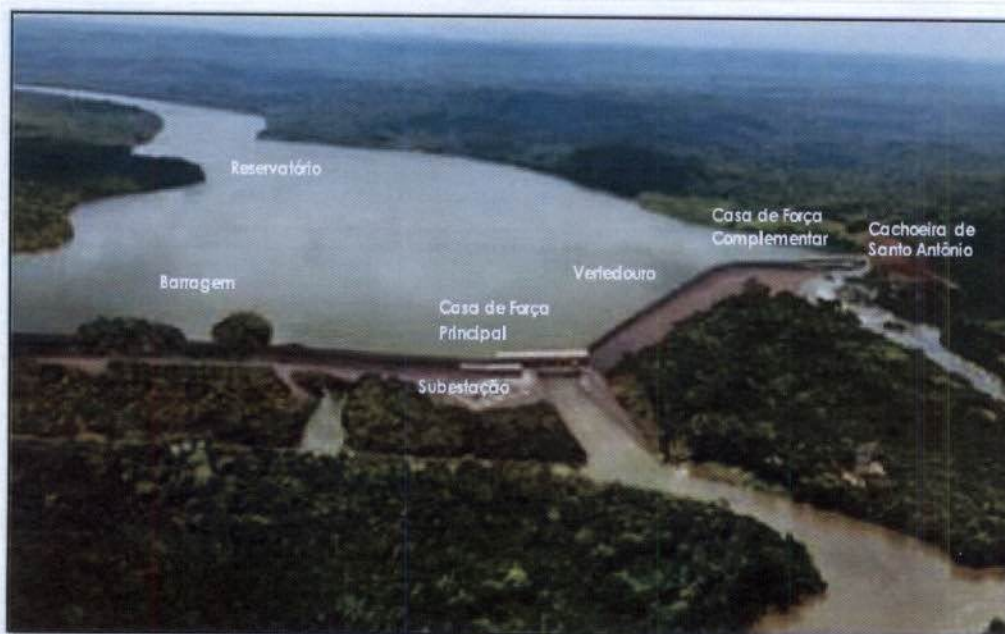
Figura 1 – Fotografia do local de implantação e imagem ilustrativa da usina

2. A UHE Santo Antônio do Jari é detentora da Licença de Instalação nº 798/2011, de 03 de junho de 2011. A usina será instalada no rio Jari, entre os estados do Pará e Amapá. Apresenta potência instalada de 373,4 MW e 217,7 MW médios de energia firme; eixo do barramento situado nos municípios de Laranjal do Jari/AP (margem direita) e Almeirim/PA (margem esquerda), nas coordenadas geográficas 00º 39' 00,0" S e 52º 30' 59,9" W; casa de força principal acoplada à tomada d'água (localizada no leito do rio, na cachoeira da extrema direita do sistema de quedas) logo acima da confluência com o rio Pacanari, com 3 turbinas Kaplan de eixo vertical e 123,3 MW de potência unitária, associada a uma barragem vertente de 1,7 km de comprimento e altura máxima de 14,5 m, construída em concreto massa com barragens de terra possuindo vedação (*cut-off*) em ambas as margens; casa de força complementar na margem esquerda, com 1 turbina Kaplan de eixo horizontal e 3,4 MW de potência; linha de transmissão de 13,8 kV, com cerca de 2,5 km de extensão, interligando as casas de força; reservatório de 31,7 km² com NAs máximo e mínimo normais na cota 30,00 m, acumulando volume de 133,4 x 10⁶ m³; trecho de 3 km do rio Jari com vazão reduzida de 45 m³/s (Resolução ANA nº 416/2010).

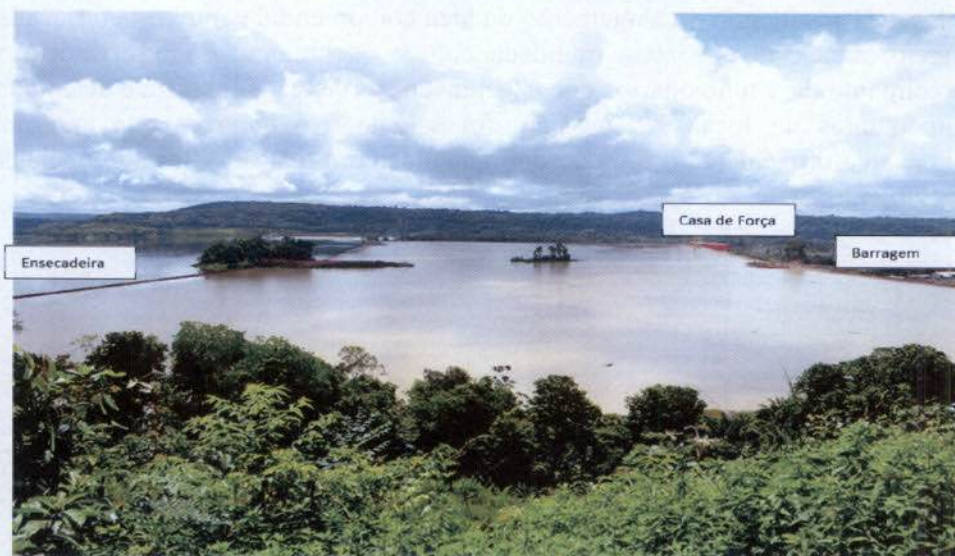
Figura 3 – Fotografia da área alagada entre a ensecadeira e o barramento.
