**TERMO DE ABERTURA DE VOLUME**

Assunto: **Relatório de Vistoria Técnica realizada no período de 06 a 10 de abril de 2015 - UHE Santo Antônio do Jari.**

Relatório Fotográfico vistoria na UHE Santo Antônio do Jari  
(28 de setembro a 01 de outubro de 2015)

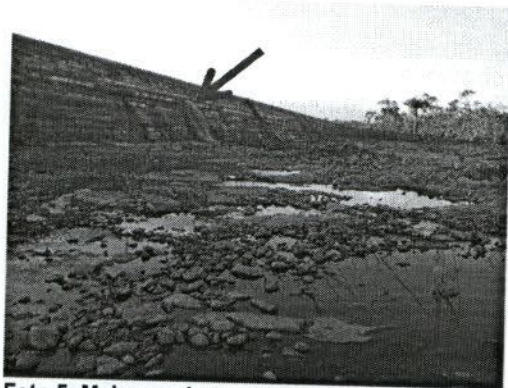
Foto 5: Mais uma imagem de outro ponto da área afetada. A seta indica a água do reservatório que é lançada como transposição à referida área.

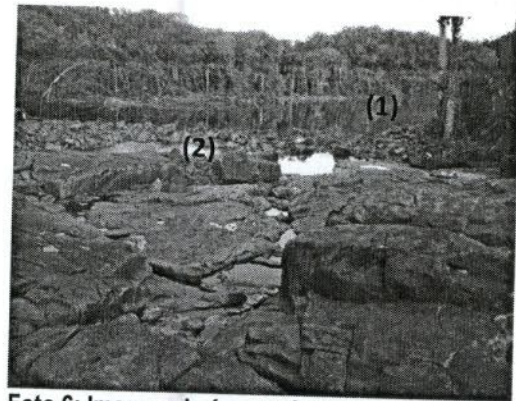
Foto 6: Imagem da área mais baixa: (1) Rio Jari e (2) Lagoa eutrofizada da Foto 1.

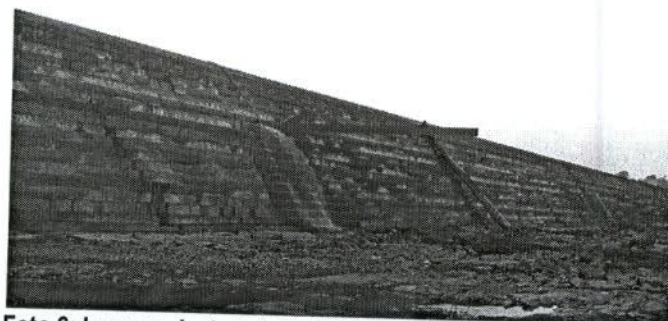
Foto 6: Imagem destacada da Foto 1 para o lançamento da água do reservatório na área em questão.

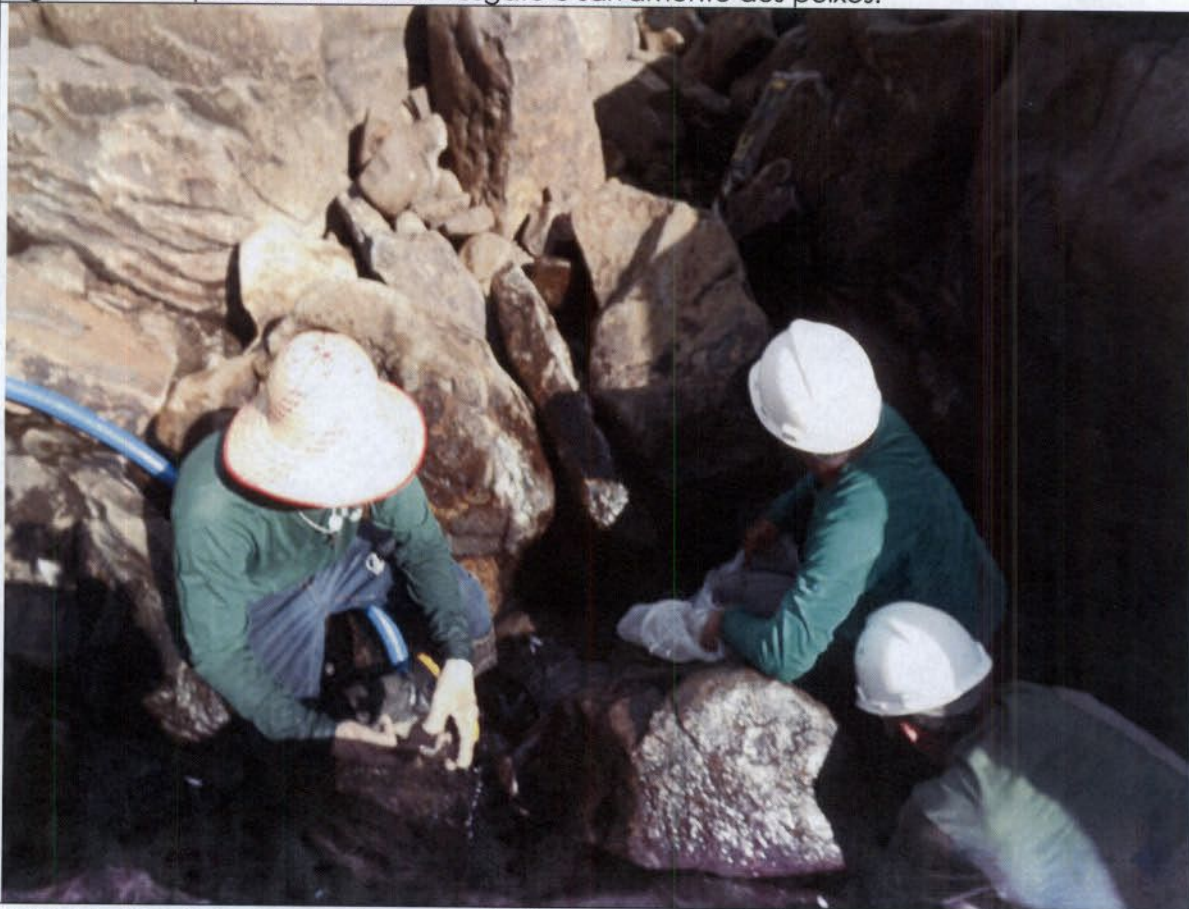
Figura 6. Processo de esvaziamento da água nas poças e fendas através da utilização de bomba de sucção.

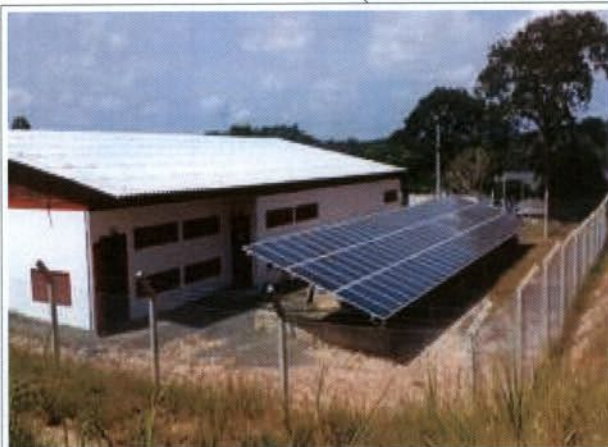
Foto 01: Casa de força e painéis solares – Vila Padaria.

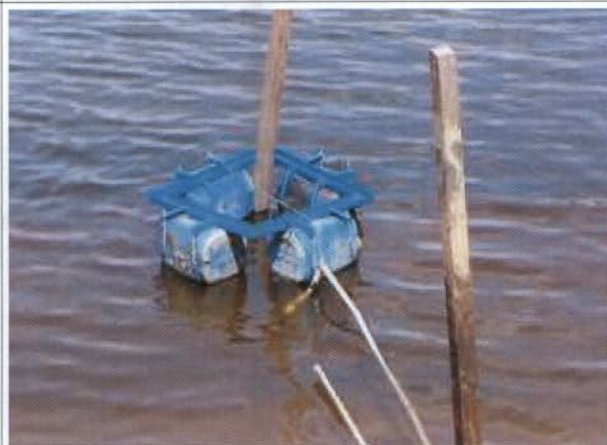
Foto 04: Flutuante para captação de água – Vila Padaria.

- Rever o sistema de captação de água das Vilas Santo Antônio e Padaria, conforme reivindicações das comunidades expressas na 6ª Reunião do Fórum de Acompanhamento dos Programas Ambientais (instalação flutuante);

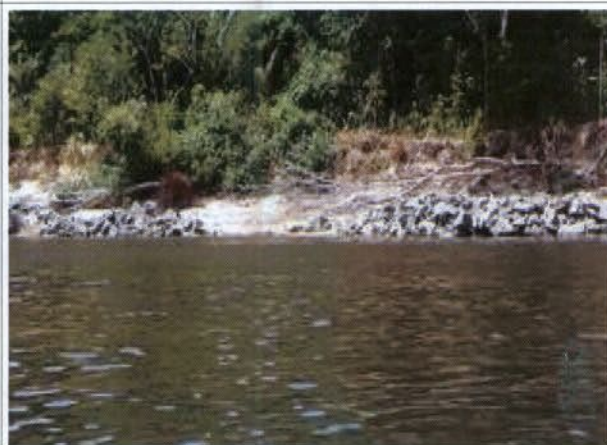
Foto 06: Erosão em área de enrocamento em frente ao Canal de Fuga principal da UHE Santo Antônio do Jari.

- Realizar o reforço/alteamento necessário do enrocamento feito na área de 0,92 ha (ASV nº 829/2013), em frente ao canal de fuga da casa de máquinas principal, de forma à conter o processo erosivo que se inicia;
- Retirar resíduos de construção ainda presentes nos canteiros desmobilizados, bem como galhadas ainda presentes na antiga área de empréstimos de argila;
- Refazer hidrossemeadura nas áreas de PRAD, onde não se obteve bons resultados, como na antiga área do canteiro secundário;
- Refazer plantio de espécies nativas nas áreas de PRAD, onde ficava o canteiro secundário e nas demais áreas, onde for necessário;
- Realizar retirada de vegetação herbácea que se encontra cobrindo toras no pátio próximo à área do canteiro secundário (margem esquerda);
- Justificar o traçado não-retilíneo do Módulo Pacanari, diferente do que foi apresentado e

- Informar quanto ao reforço/alteamento do enrocamento realizado no talude em frente ao canal de fuga da casa de força principal solicitado na NT n° 962/2015-79, encaminhada pelo Ofício n° 5757/2015 COHID/IBAMA.

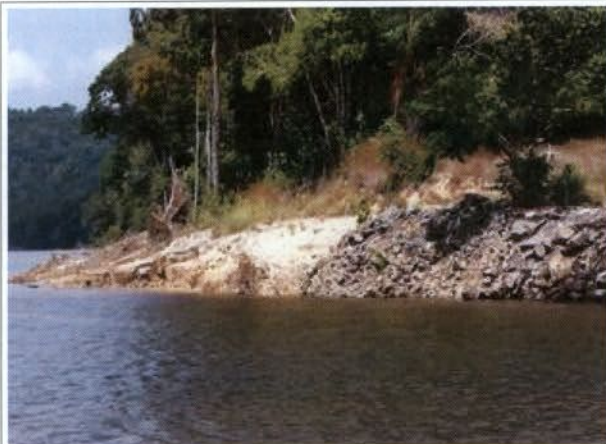
**Foto 07:** Erosão nas proximidades do cemitério da Vila Santo Antônio.

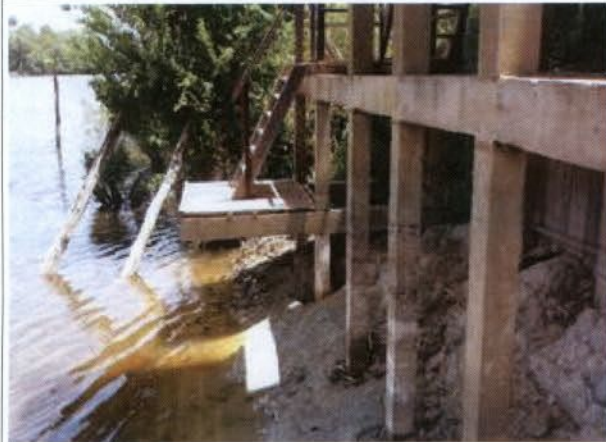
**Foto 09:** Trapiche Jararaca – ancoradouro.

- Ampliar a área de atracação do Trapiche Jararaca;
- Encaminhar ao IBAMA documento de aceite dos moradores ou lideranças comunitárias/administrador municipal em relação à conclusão das obras definidas no "Protocolo de Entendimento";

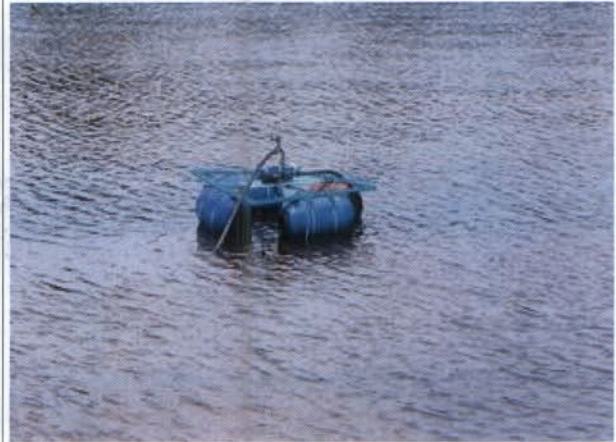
**Foto 10:** Flutuante para captação de água – Vila Santo Antônio.

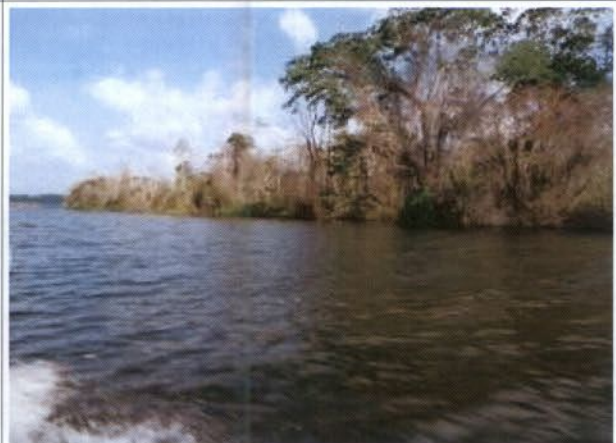
**Foto 12:** Mortandade de árvore às margens do Rio Jari.

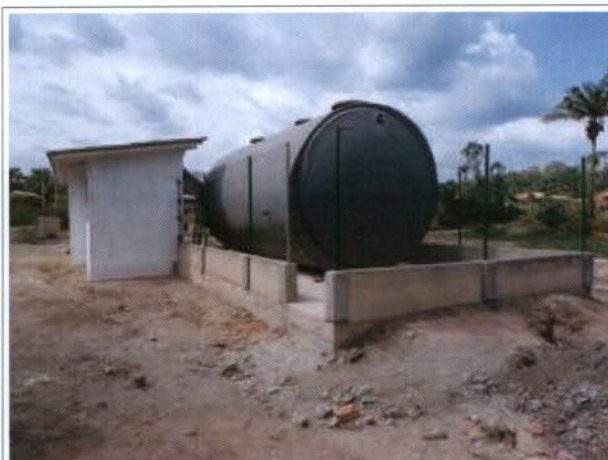
**Foto 13:** Sistema de tratamento de esgoto - Vila Iratapuru.

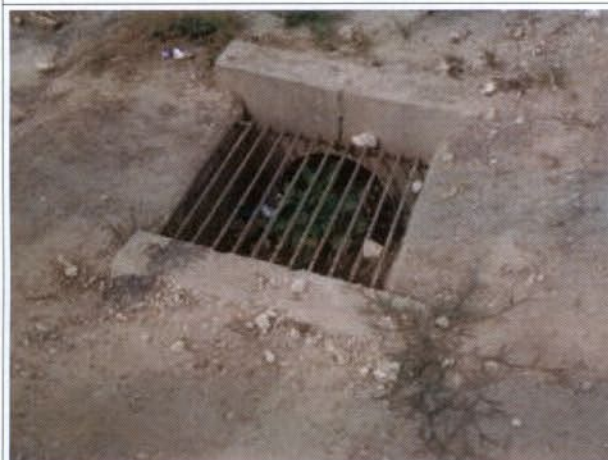
**Foto 15:** Boca de lobo para drenagem de água de chuva.

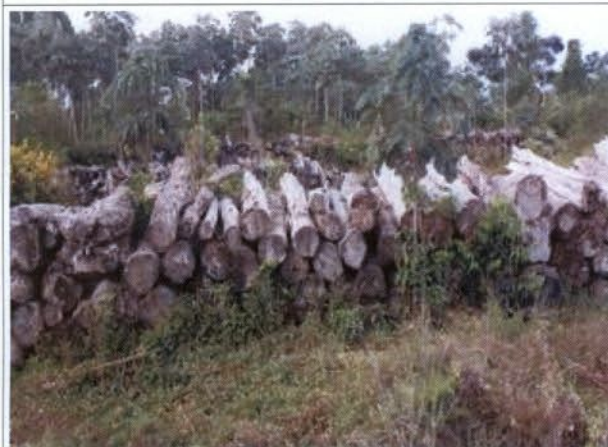
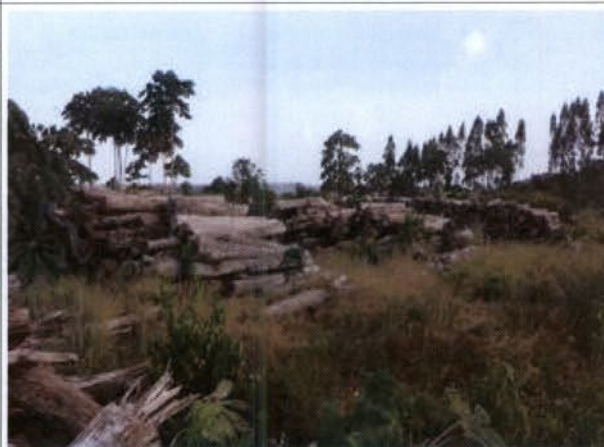
**Foto 21:** Pátio com madeira esplanada oriunda da supressão de vegetação autorizada pela ASV nº 566/2011.

**Foto 22:** Pátio com madeira esplanada oriunda da supressão de vegetação autorizada pela ASV nº 566/2011.

c) *Realizar o romaneio e destinação da madeira empilhada nos pátios dentro do prazo previsto pela empresa (abril/2014), pois esta encontra-se deteriorando-se e perdendo a sua utilidade social e econômica (Reiterado pelo Ofício nº nº 02001.012539/2014-31 COHID/IBAMA);*

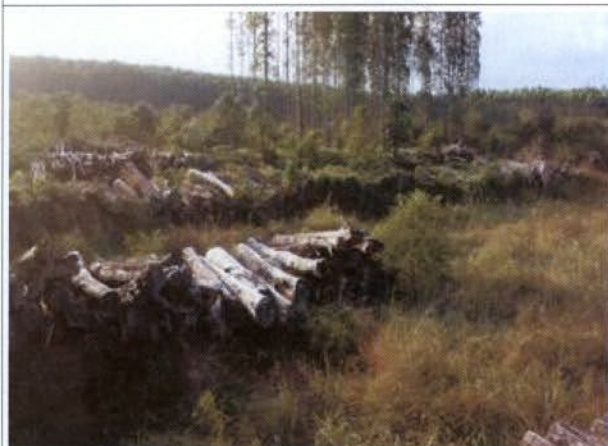
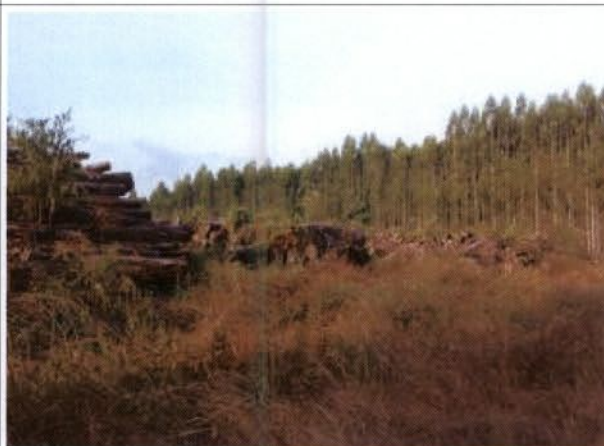
**Foto 23:** Pátio próximo ao Porto Sabão com madeira oriunda da supressão de vegetação no âmbito da UHE Santo Antônio do Jari.

**Foto 24:** Pátio próximo ao Porto Sabão com madeira oriunda da supressão de vegetação no âmbito da UHE Santo Antônio do Jari.
