Apoio tecnológico para avaliação dos efeitos decorrentes do enchimento do reservatório da Hidrelétrica Santo Antônio sobre o lençol freático no distrito de Jacy-Paraná, Porto Velho, RO

Relatório Final

CLIENTE
Santo Antônio Energia - SAE

UNIDADES RESPONSÁVEIS
Centro de Tecnologias Geoambientais - CTGEO
Laboratório de Recursos Hídricos e Avaliação Geoambiental - LABGEO
Centro de Tecnologia de Obras de Infraestrutura - CTOBRAS
Seção de Geotecnia - SG

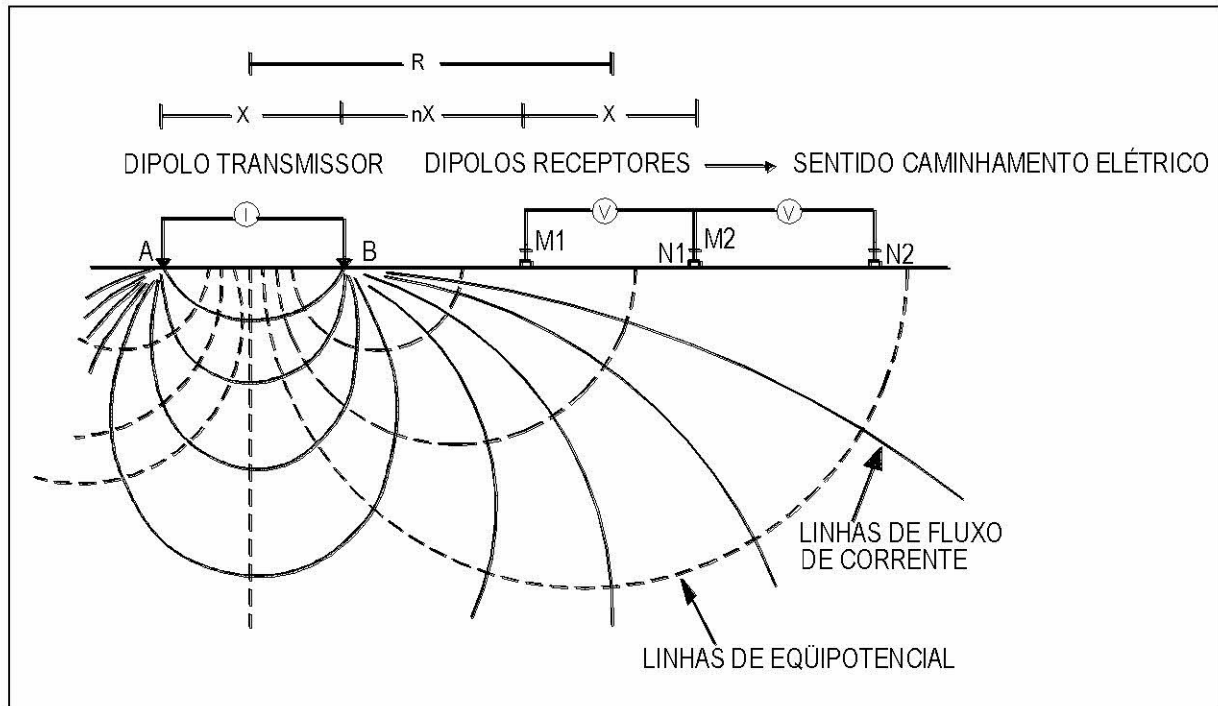
Figura 16 – Ilustração do arranjo de eletrodos do tipo dipolo-dipolo utilizado em Jacy-Paraná.

O arranjo utilizado nos levantamentos realizados em Jacy-Paraná foi o dipolo-dipolo. Neste arranjo, os eletrodos A e B, de envio de corrente, e os eletrodos M e N, de potencial ou de recepção, são alinhados num mesmo perfil (ao longo de uma mesma linha). O arranjo é definido pelos espaçamentos $X=AB=MN$ (**Figura 16**).

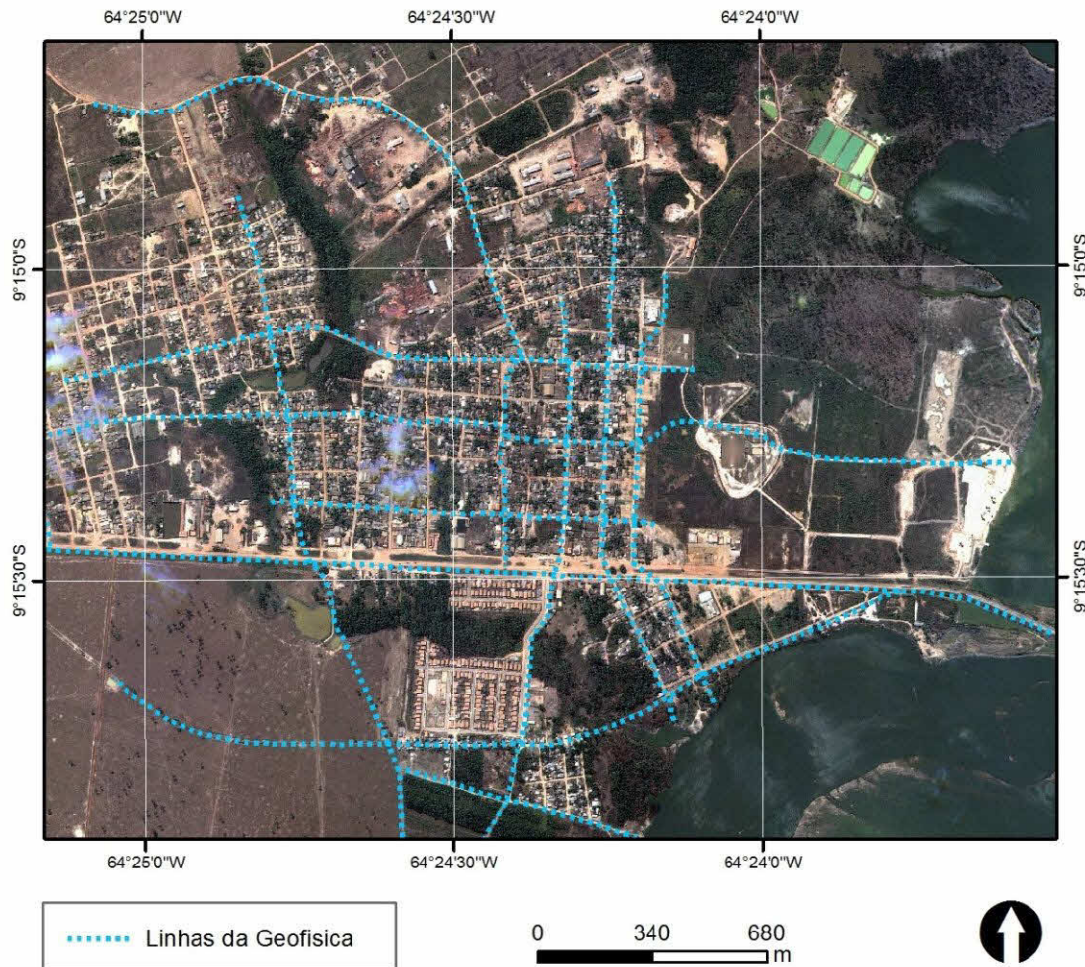
Figura 17 – Distribuição das linhas dos levantamentos geofísicos no distrito de Jacy-Paraná.

O levantamento geofísico foi executado com a utilização da técnica do caminhamento elétrico, cuja malha de ensaios pode ser visualizada na **Figura 17**.

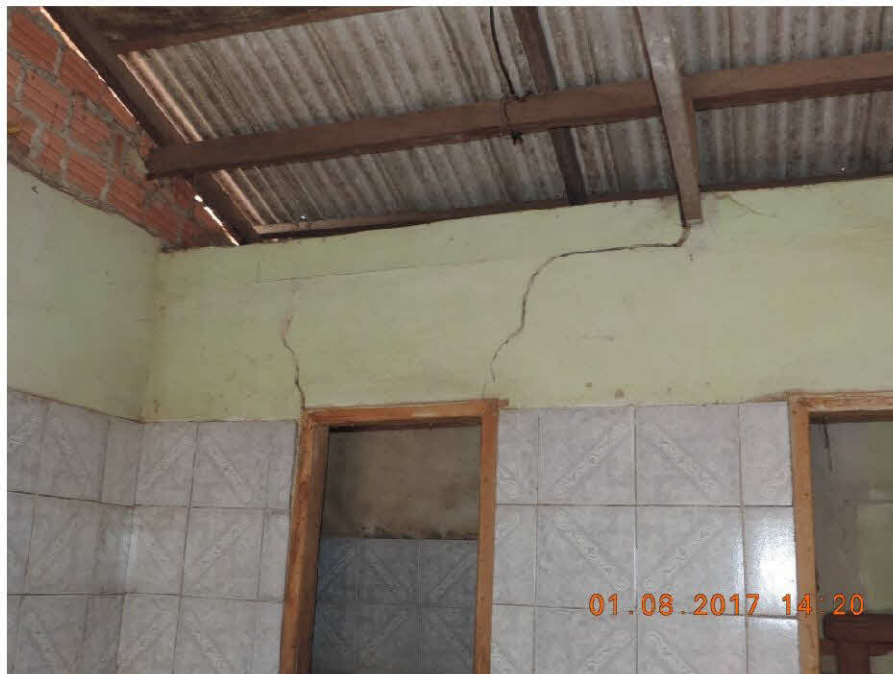
Figura 24 – Fissuras em painel de alvenaria contatada em visita a uma residência do distrito de Jacy-Paraná.

As vistorias realizadas de maneira expedita pela equipe do IPT destinaram-se a avaliar estas mesmas patologias constatadas pelos engenheiros contratados pela Santo Antônio Energia. Foi possível observar os mesmos problemas nos painéis de alvenaria (**Figura 24**) e afundamentos no piso (**Figura 25**)

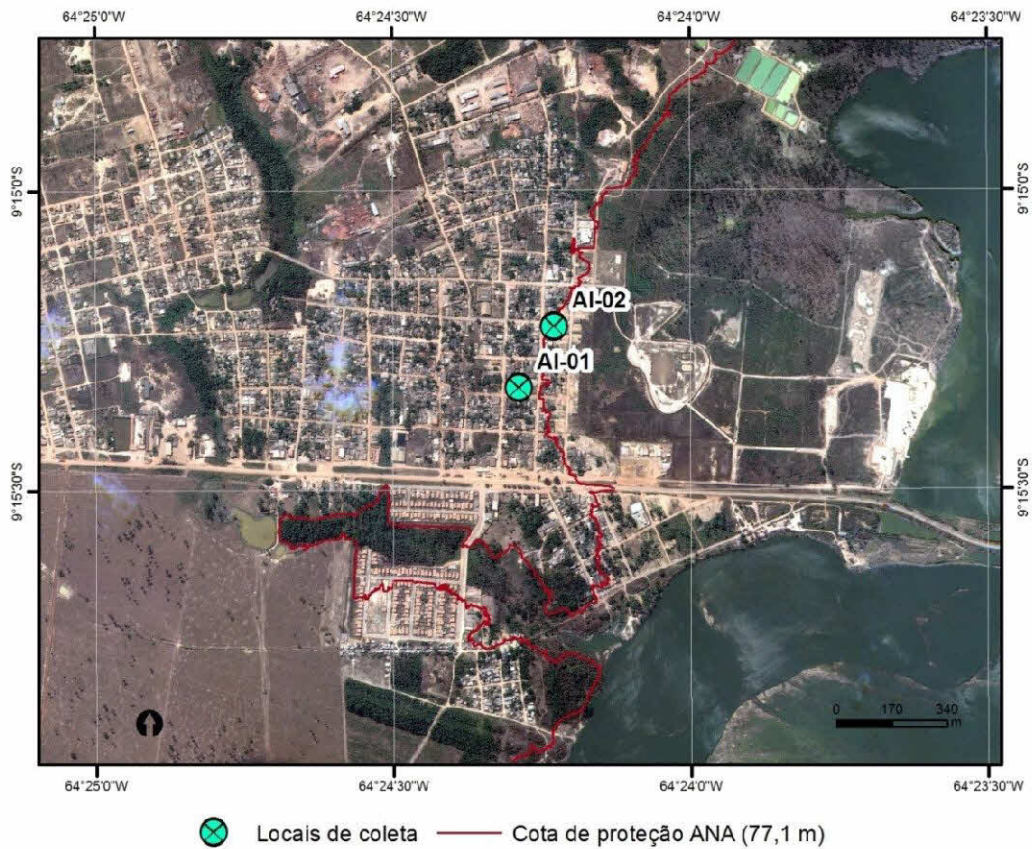
Figura 29 – Localização dos pontos de coleta de amostra indeformada no distrito de Jacy-Paraná.

Diante da possibilidade das edificações na região do distrito de Jacy-Paraná terem sofrido impactos em suas estruturas devido à possível elevação induzida do lençol freático, foram realizados ensaios laboratoriais para determinação da colapsividade dos solos presentes no subsolo do distrito de Jacy-Paraná. No caso do presente estudo, a presença de um solo colapsível seria um indicativo de possíveis problemas naquelas áreas onde o lençol freático tivesse sua elevação constatada. Para isso foram definidas duas áreas, considerando não apenas as investigações realizadas no âmbito deste trabalho, mas também a existência de algum evento relatado em alguma residência (**Figura 29**).

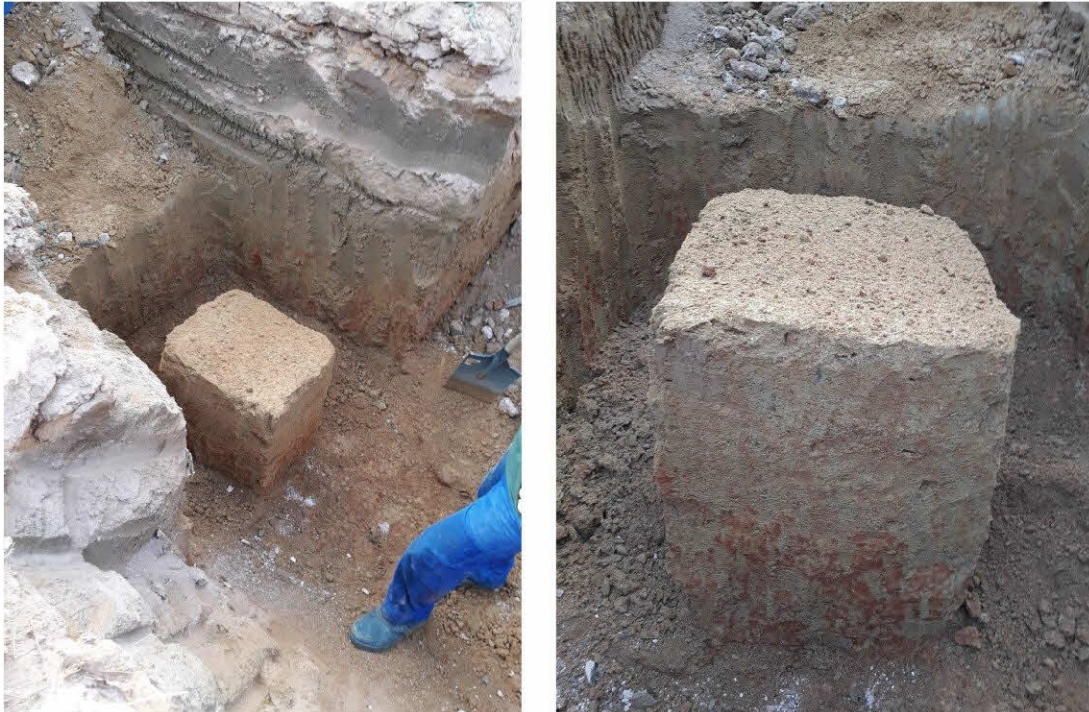
Figura 30 – Processo de coleta de amostra indeformada no distrito de Jacy-Paraná.

As amostras foram coletadas a uma profundidade aproximada de 1,54 m (**Figura 30**), na faixa mais próxima das fundações das residências térreas, onde os problemas de trinca e recalque são recorrentemente relatados.

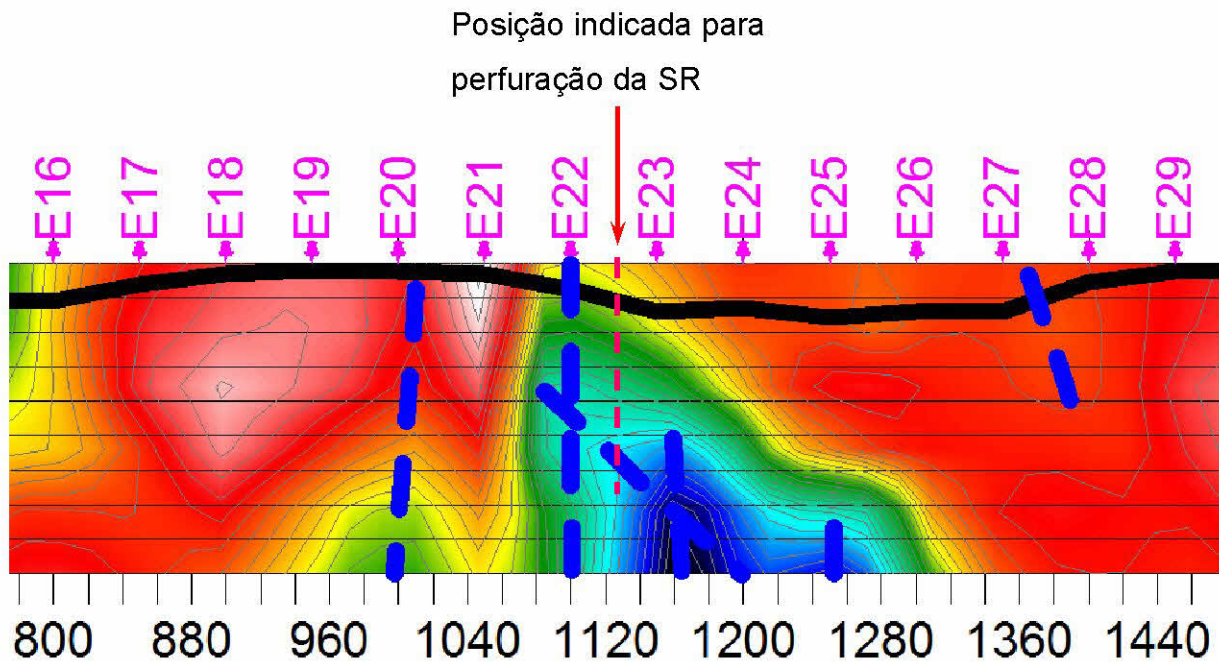
Figura 38 – Seção de eletrorresistividade E com posicionamento da sondagem rotativa executada.

A análise detalhada da Seção E de eletrorresistividade (**Figura 38**) permite que sejam identificadas as principais anomalias elétricas associadas a estruturas rúpteis do maciço rochoso no local assinalado, considerando que todas as anomalias identificadas apresentam-se com mergulhos aparentes devido à angulação entre a direção da linha geofísica e a posição espacial real das estruturas no maciço.

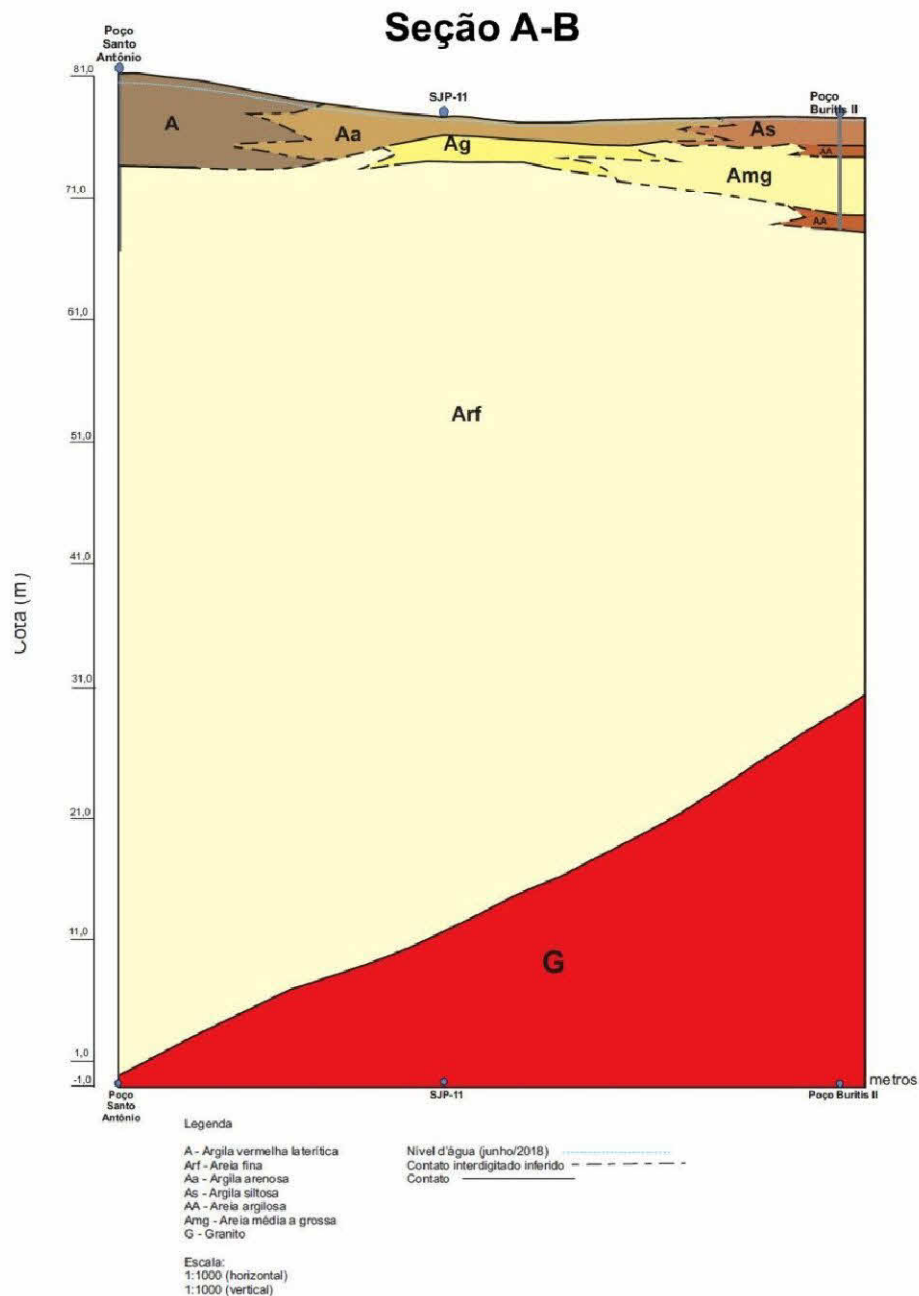
Figura 57 – Seção hidrogeológica Norte-Sul.

do Parque dos Buritis, tal como ocorreu no período mais recente de chuvas, no período entre novembro/2017 e abril/2018 (**Figura 57**);
