TERMO DE ABERTURA DE VOLUME

UHE Santo Antônio

Plano de Trabalho
Programa de Conservação da Ictiofauna -
Subprogramas Ecologia & Biologia, Inventário
Taxonômico, Ictioplâncton e Monitoramento Pesqueiro
Fase Pós-Enchimento

ANEXO FOTOGRÁFICO
Relatório de Vistoria nº 09/2012/COHID/CGENE/DILIC/IBAMA

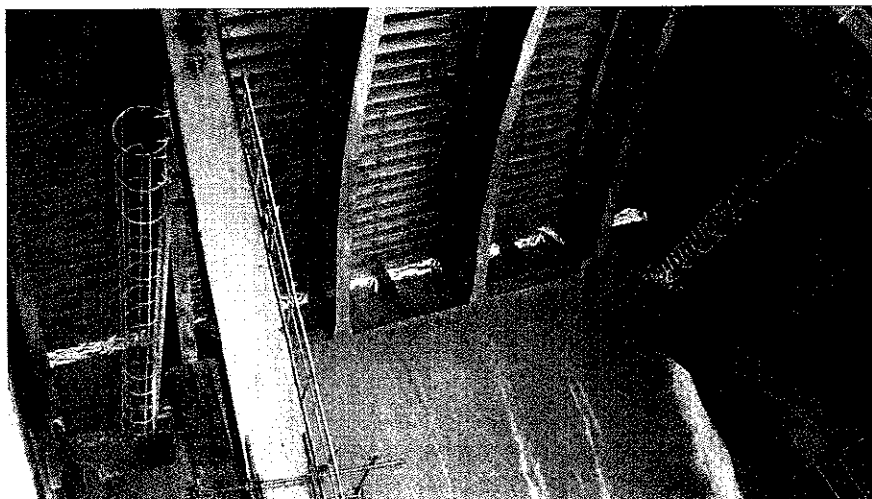
Durante o dia 21/04/12 foi acionada equipe ambiental da SAE para atendimento de ocorrência de aprisionamento e morte de peixes nas gavetas das comportas radiais do VTC (16, 17 e 18), durante abertura do vertedouro. As comportas e os peixes aprisionados foram vistoriados e documentados através de fotografias e, assim, foi definida ação de rebaixamento das comportas para lavagem destes peixes e recolhimento a jusante dos canais de fuga e dissipação com barcos. Este procedimento foi definido devido à dificuldade e falta de segurança de se retirar estes peixes por outros meios, a velocidade e turbulência da água impossibilitavam a aproximação de embarcações das comportas, e a descida pela própria comporta não foi autorizada pela segurança do empreendimento, por haver risco de morte. Portanto, as comportas foram rebaixadas, uma de cada vez, sendo iniciada pela comporta do vão 17, onde haviam mais peixes, em seguida a 18 e 16 consecutivamente. Cada comporta foi rebaixada em 4 metros, e os peixes foram lavados, sendo liberados no rio Madeira.

Figura 2 - Peixes aprisionados nas gavetas da comporta radial do VTC (17), no dia 21/04, durante manobra de abertura.

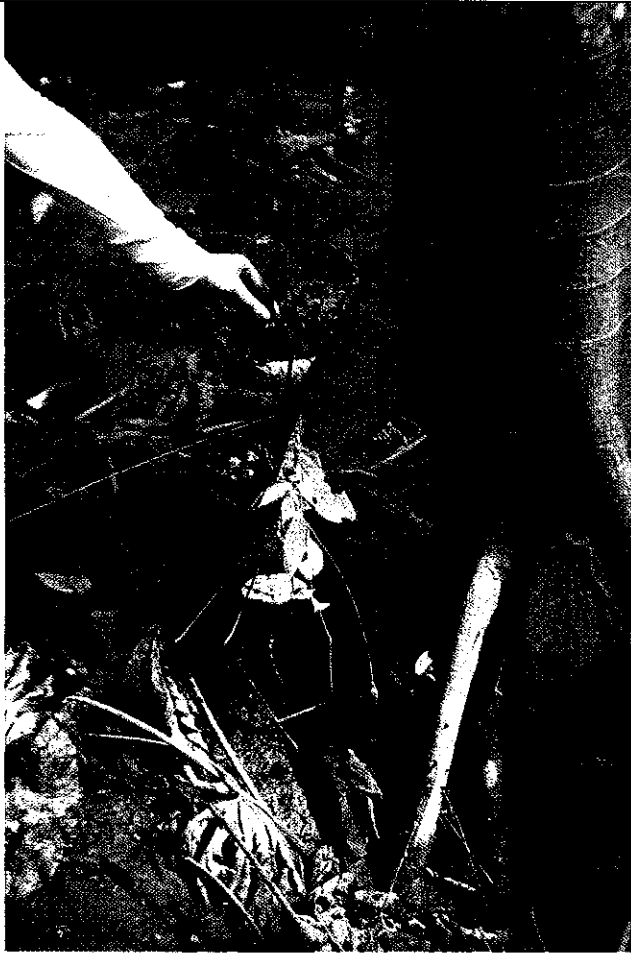
Foto 9: Detalhe da marca do nível de água em tronco de árvore, com escala.

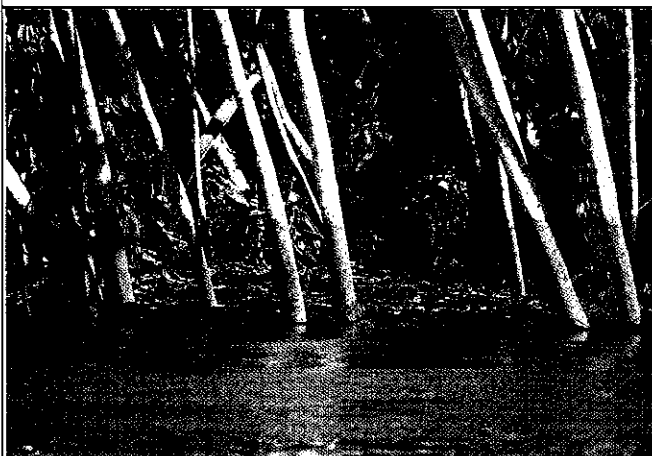
Foto 7: Marca do nível de água na margem da ilha dos Búfalos.

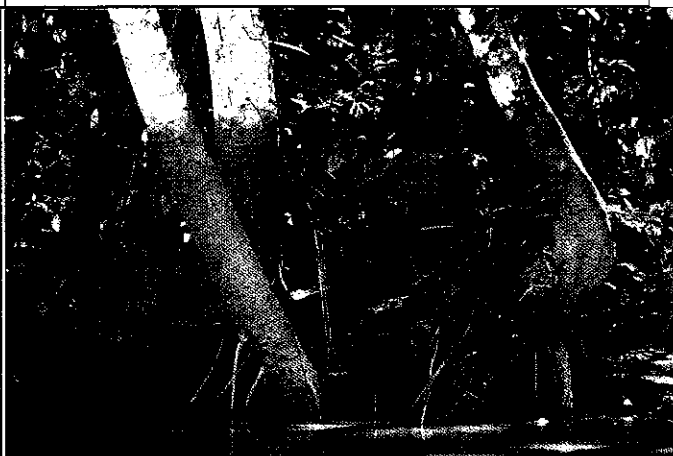
Foto 8: Marca do nível de água na margem da ilha dos Búfalos.

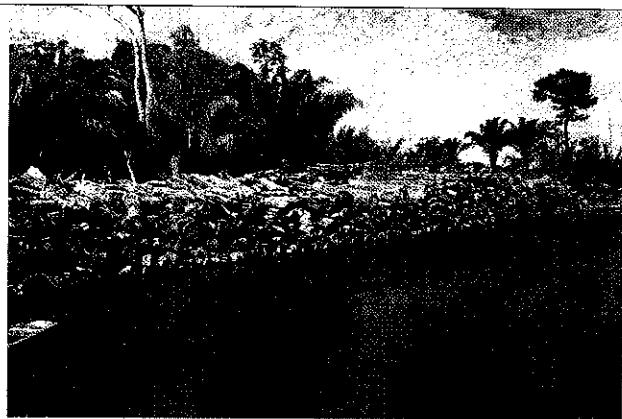
Foto 2: Patio de estacagem submerso, no próximo à ponte (BR-365) sobre o rio Jaci.

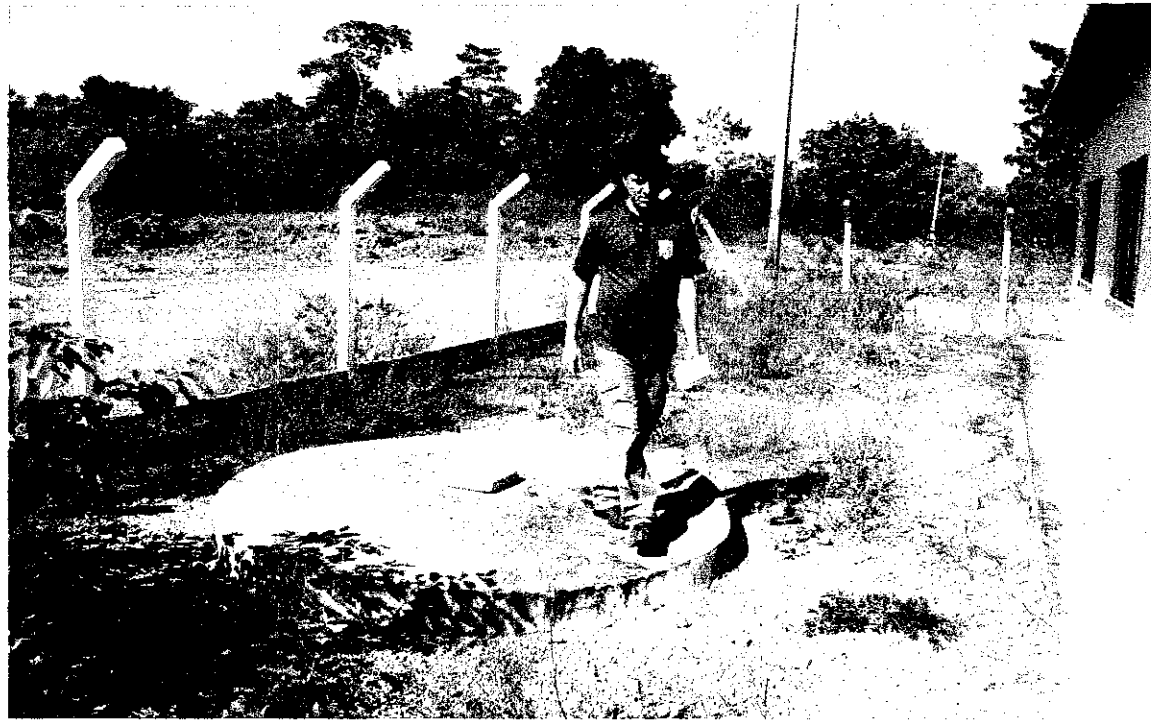
Figura 06 – Fossa séptica reformada da escola Flor do Cupuaçu.
