MINISTÉRIO DO MEIO AMBIENTE
INSTITUTO BRASILEIRO DO MEIO AMBIENTE E DOS RECURSOS NATURAIS RENOVÁVEIS
Unidade Setorial da Diretoria de Licenciamento Ambiental

DESPACHO 02001.022949/2015-71 COHID/IBAMA

Assunto: Proposta de adequações no delineamento amostral para o monitoramento de fauna

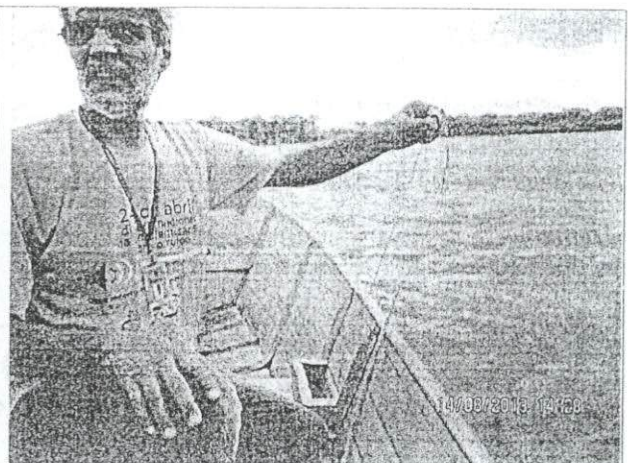
Na vistoria foram percorridos a pé os trechos da antiga estrada que não estão alagados. E com barco os trechos alagados. No trecho onde pleiteiam a construção da ponte foram realizadas, com auxílio de trena e pêndulo, algumas medidas da profundidade do lago entre as duas extremidades da estrada. Observou-se que na porção mediana a profundidade chega a atingir 7(sete) metros (ponto 005 da imagem abaixo). No primeiro e no último trecho da antiga estrada onde ocorreu o alagamento os moradores mostraram porções que não estão alagadas e que poderiam receber aterro para manutenção do acesso anterior.

Figura 20 - Verificando a profundidade.

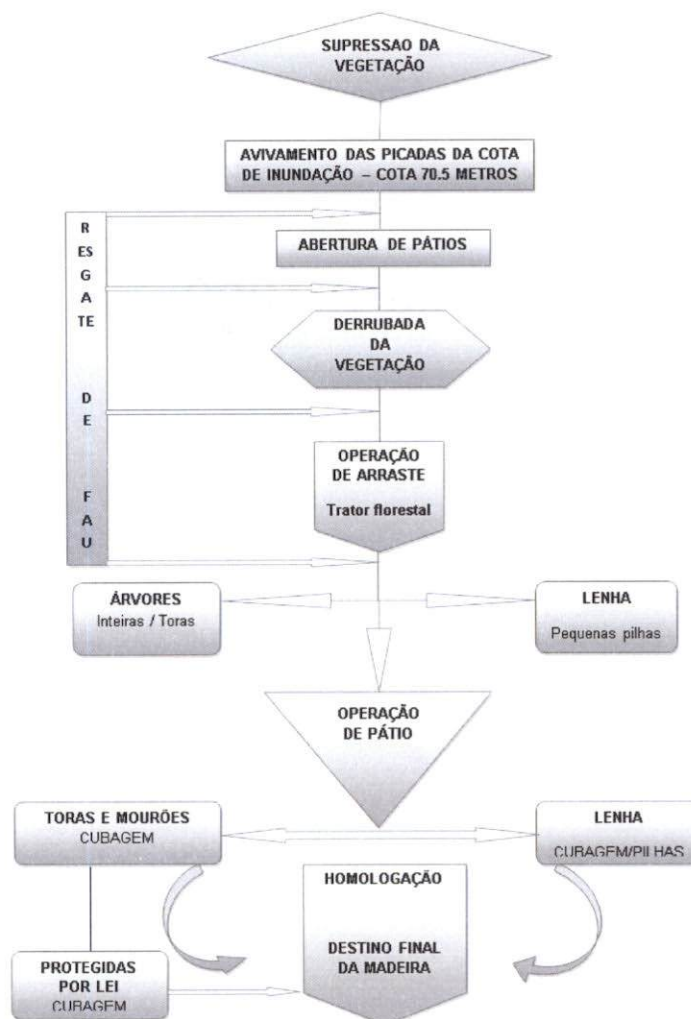
O Programa de Desmatamento teve início em setembro de 2008 no canteiro de obras da UHE Santo Antônio e em setembro de 2009 na área do reservatório. As atividades seguiram o fluxo ilustrado na Figura 1.

Figura 1 - Fluxograma do processo de supressão do Programa de Desmatamento da Área de Interferência Direta da UHE Santo Antônio.

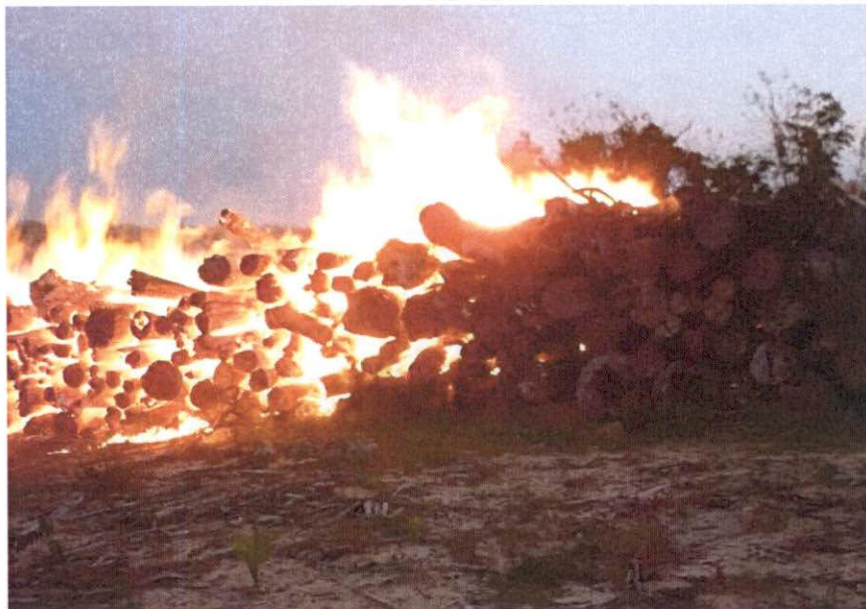
A seguir, apresenta-se, pelas Figuras de 6 a 9, registro de incêndios ocorridos:

Figura 6 - Incêndio ocorrido em pátio de estocagem da madeira da UHE Santo Antônio

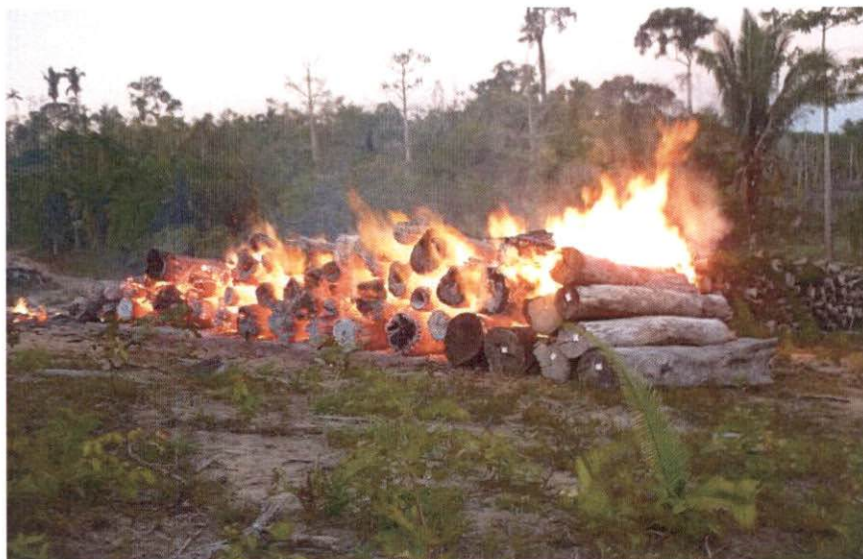
Figura 7 - Incêndio ocorrido em pátio de estocagem da madeira da UHE Santo Antônio (2)

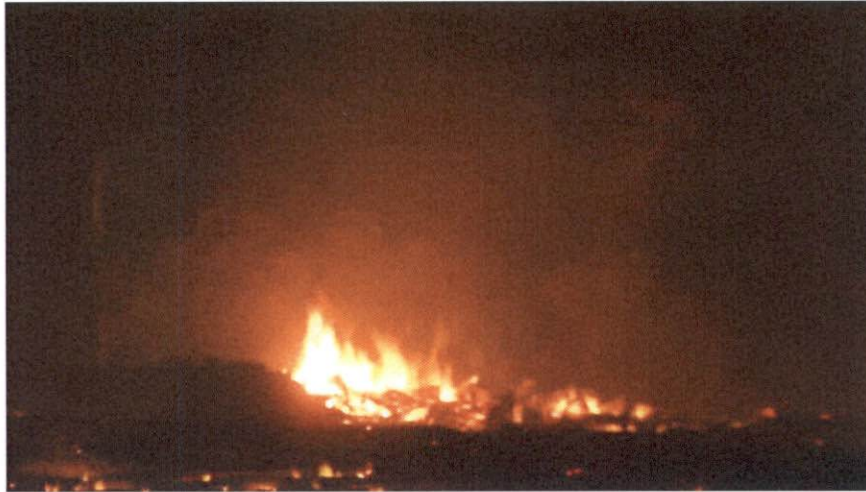
Figura 8- Incêndio ocorrido em pátio de estocagem da madeira da UHE Santo Antônio (3)

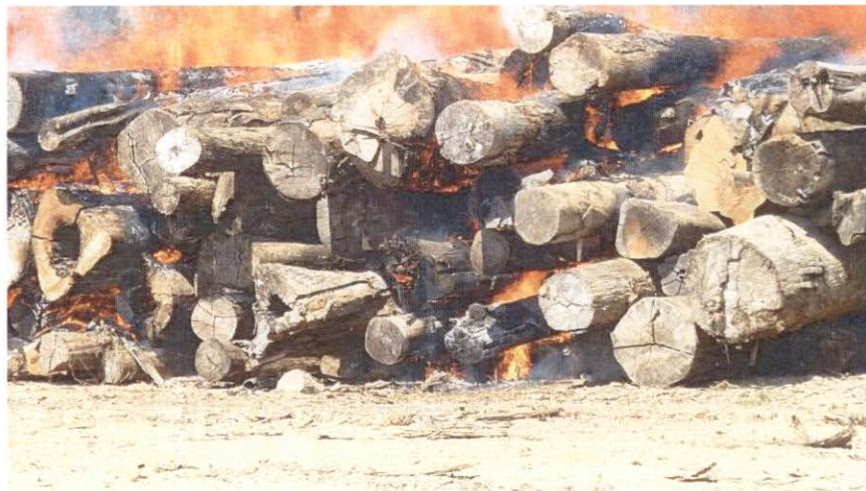
Figura 9- Incêndio ocorrido em pátio de estocagem da madeira da UHE Santo Antônio (4)

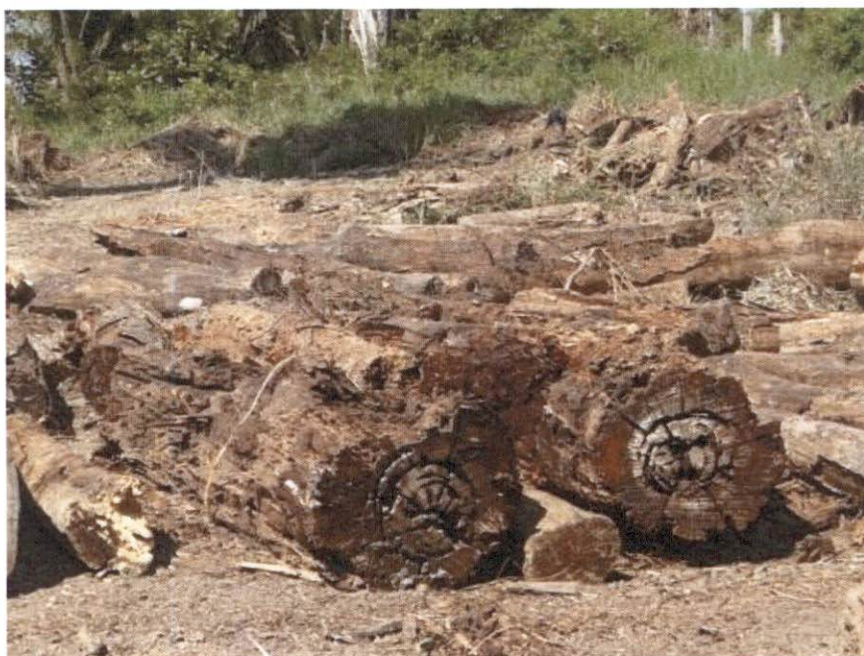
Pelas Figuras 10, 11 e 12, evidencia-se o avançado estágio de deterioração das pilhas de madeira branca:

Figura 10 – Pilha de madeira branca, em lenha, em processo de decomposição avançado.

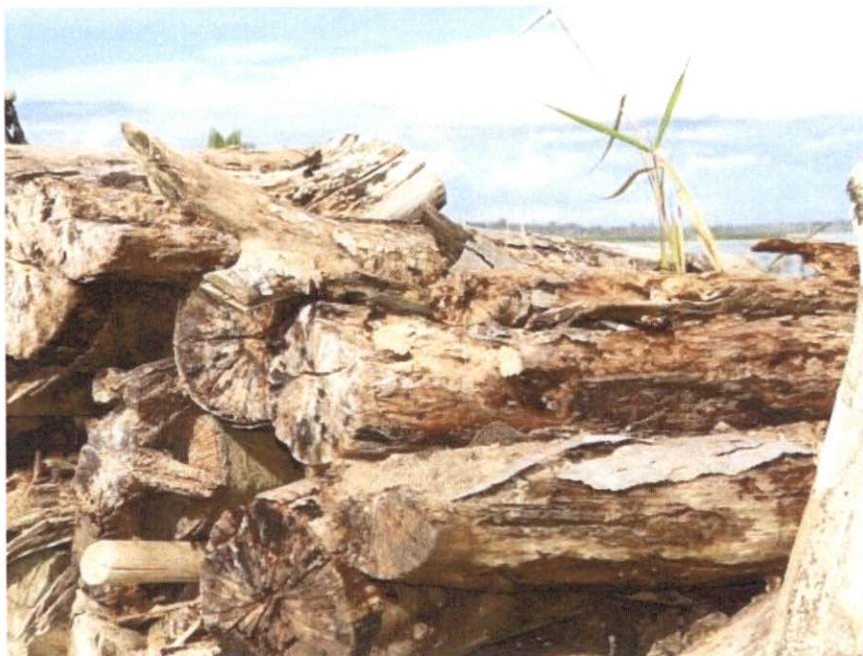
Figura 11 – Pilha de madeira branca, em lenha, em processo de decomposição avançado (2).

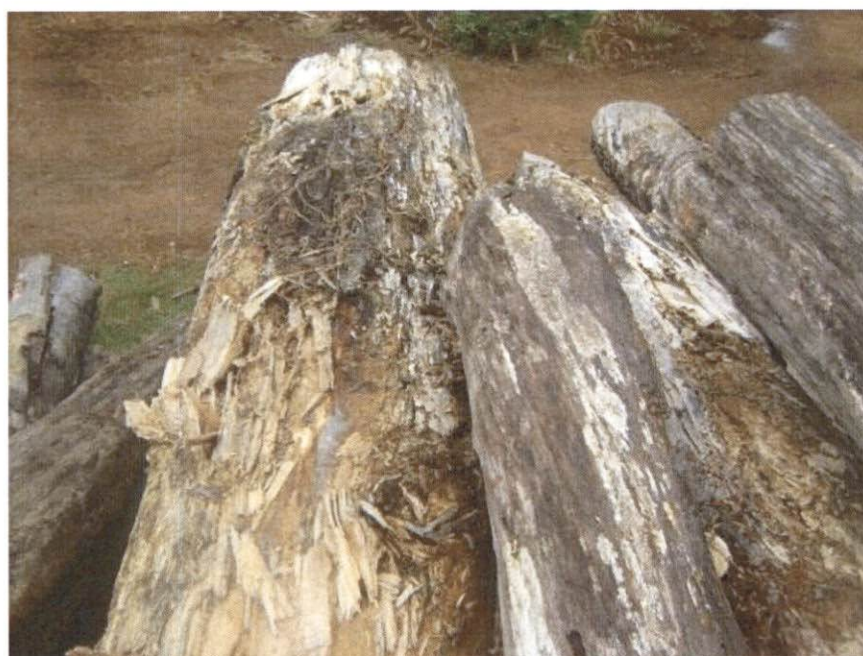
Figura 12 - Toras de madeira branca em processo de decomposição avançado

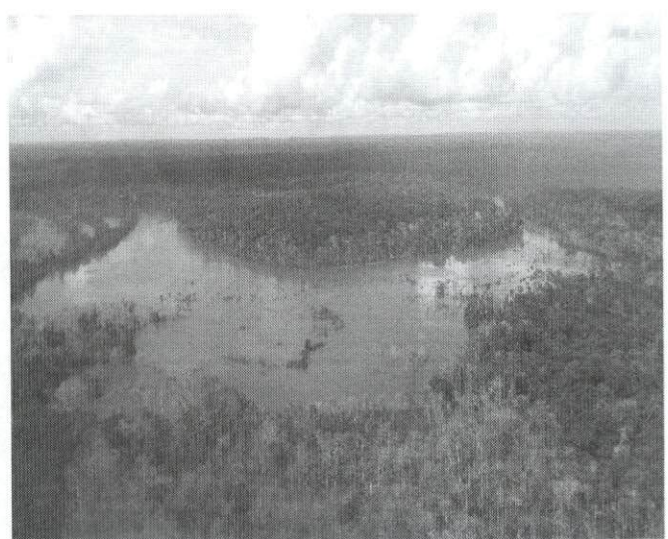
Trecho 1: Alto Jaci Paraná, alta mortandade da vegetação no bloco previsto para supressão.

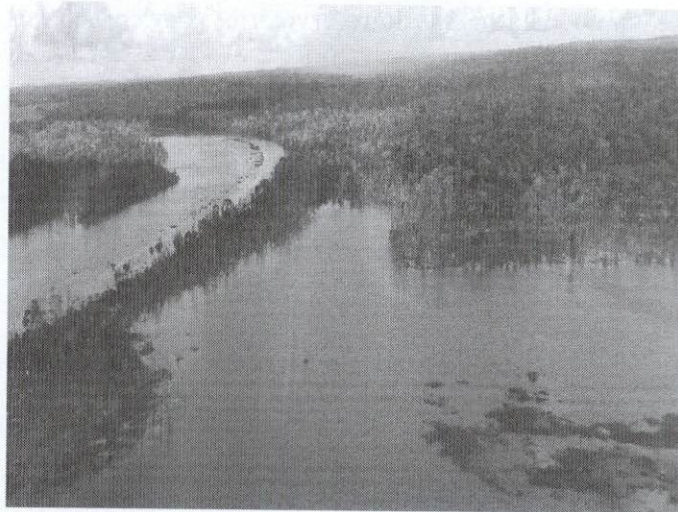
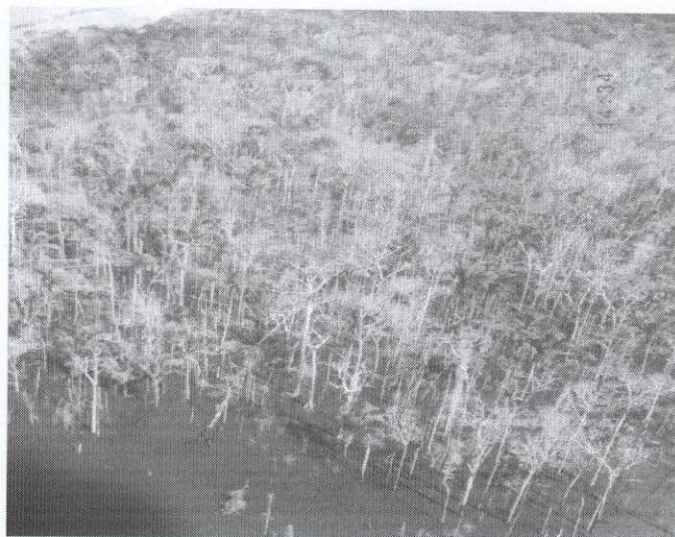
Trecho 2: Igarapé Ceará, trecho proposto para supressão com alta taxa de mortalidade vegetal.

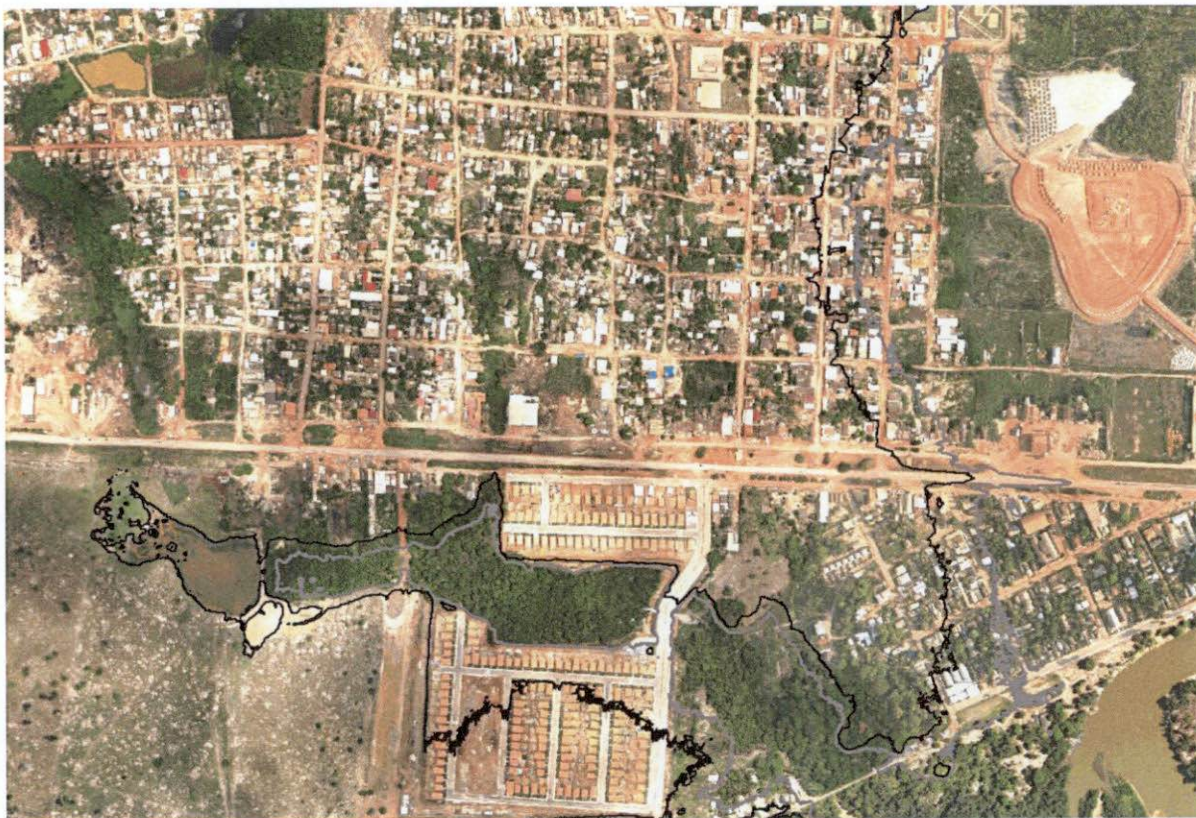
Figura 8. Foto aérea do povoado de Jaci-Paraná, indicando a cota 75,80m (em cinza), abaixo da qual as residências já foram removidas (segundo a SAE), e a cota 77,42m (em preto), correspondente à cheia de 50 anos

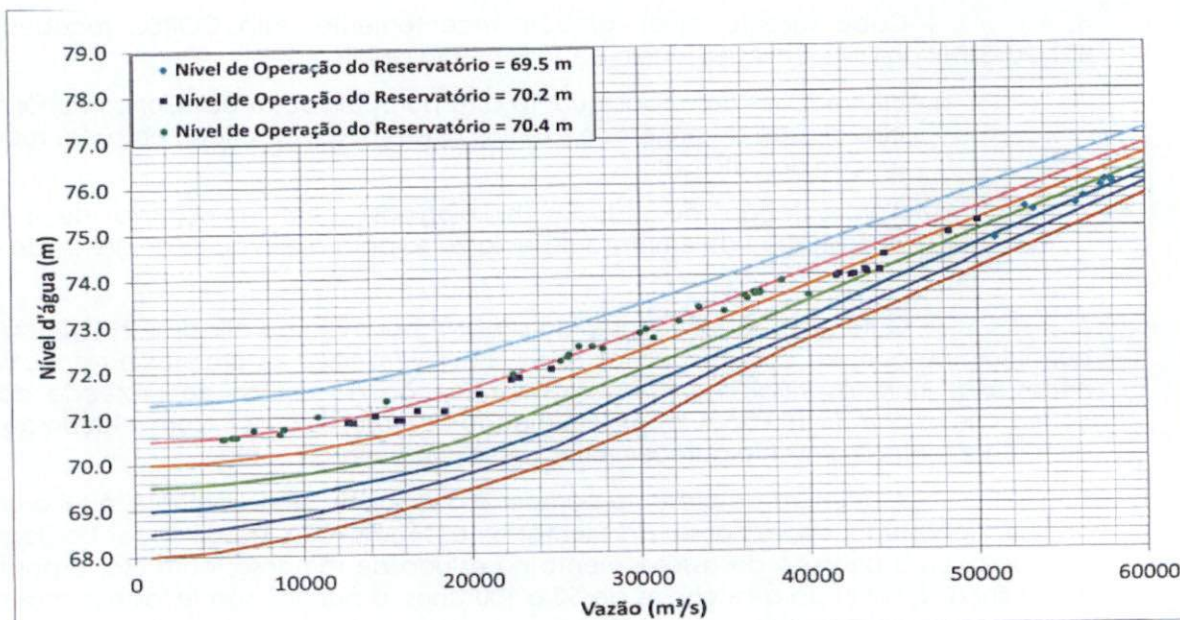
Figura 1. Resultado do ajuste do modelo de remanso na seção de Foz do Jaci-Paraná, conforme apresentado pela SAE

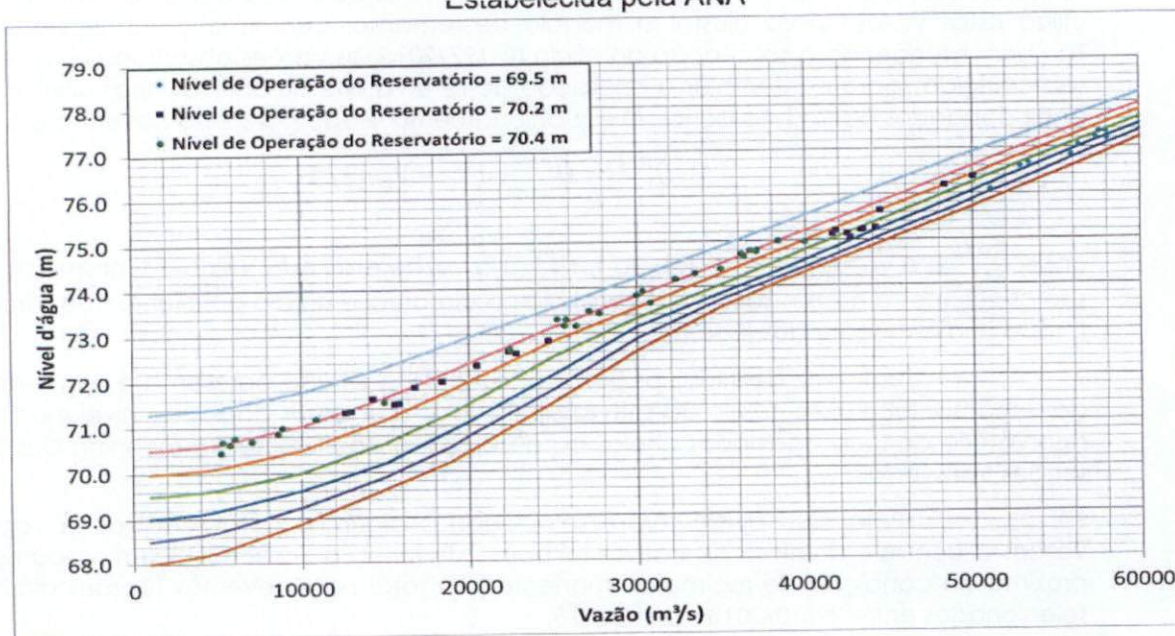
13. Da mesma forma, o estudo apresenta os resultados para a seção de Caldeirão do Inferno, próxima à barragem da UHE Jirau (Figura 2).

Figura 2. Resultado do ajuste do modelo de remanso na seção de Caldeirão do Inferno

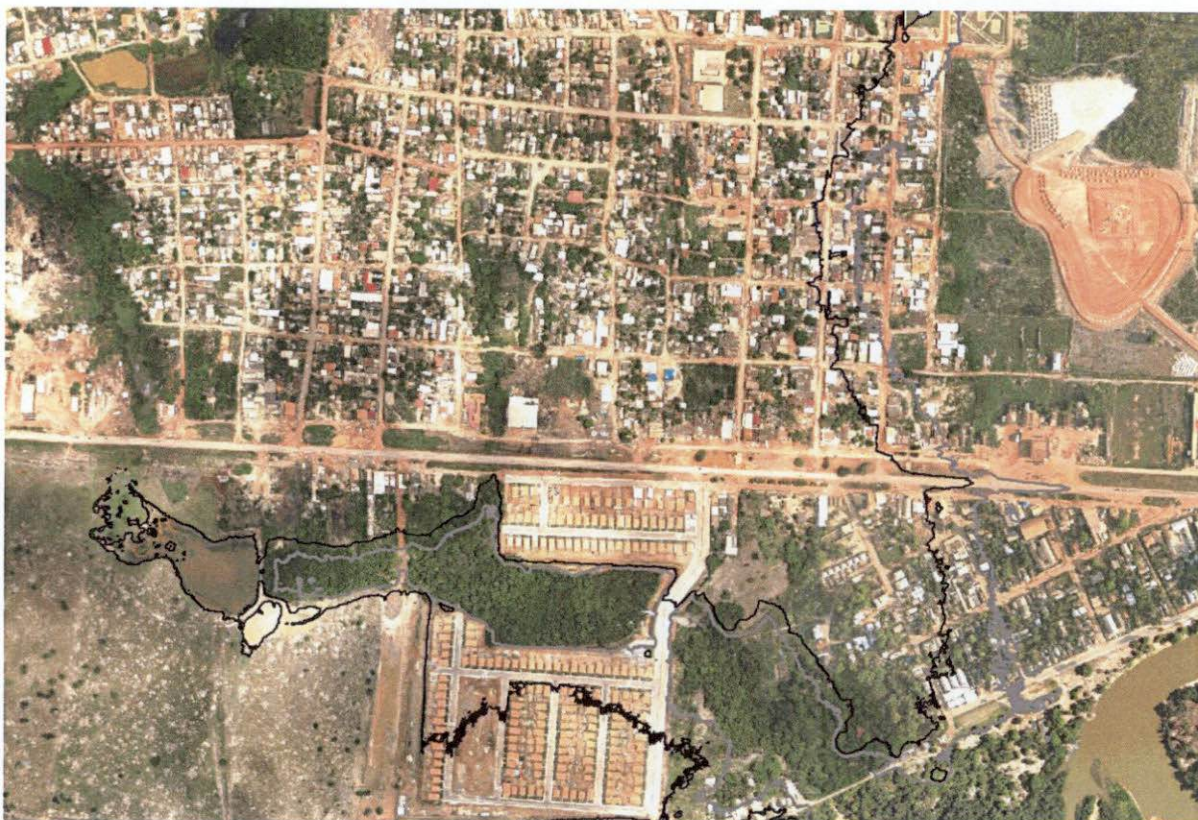
Figura 8. Foto aérea do povoado de Jaci-Paraná, indicando a cota 75,80m (em cinza), abaixo da qual as residências já foram removidas (segundo a SAE), e a cota 77,42m (em preto), correspondente à cheia de 50 anos
