**MINISTÉRIO DO MEIO AMBIENTE**  
**INSTITUTO BRASILEIRO DO MEIO AMBIENTE E DOS RECURSOS NATURAIS RENOVÁVEIS**  
**Unidade Setorial da Diretoria de Licenciamento Ambiental**

NOT. TEC. 02001.001933/2015-24 COHID/IBAMA

**Assunto:** UHE Santo Antonio

**Ementa:** Análise do plano de limpeza fina das áreas com vegetação morta do reservatório da Santo Antonio Energia

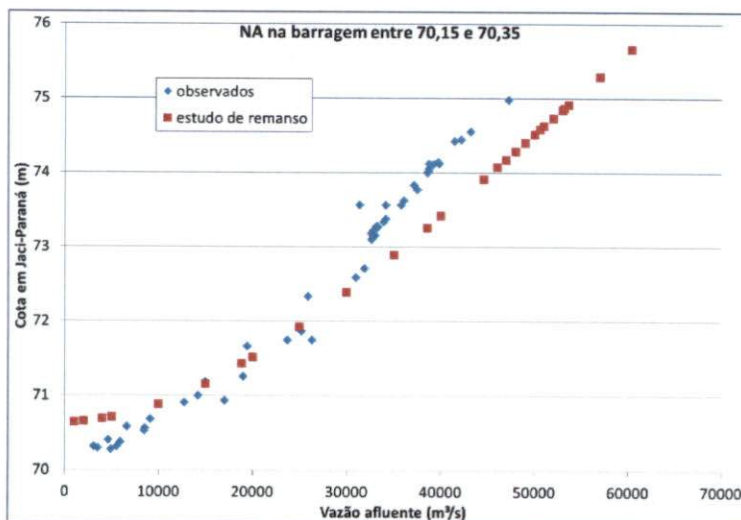
30. Do referido levantamento planialtimétrico do reservatório, adicionado dos dados de níveis d'água observados sistematicamente em algumas seções do reservatório, disponibilizados pela SAE, a ANA concluiu que os estudos de remanso do Projeto Básico Complementar Alternativo subestimaram a linha d'água do reservatório da UHE Santo Antônio, notadamente para vazões a partir da cheia média anual, conforme Figura abaixo:

31. Disto, resultaram diligências da ANA junto à SAE, que culminaram na apresentação, pela SAE de um novo estudo de remanso calibrado aos níveis reais observados no reservatório (Carta SAE-SP 115/2015 de 14/07/2015, doc. 41292/2015). O referido modelo calibrado foi utilizado para gerar as linhas d'água do reservatório referentes às cheias TR 50 e 100 anos. O referido estudo foi analisado e aprovado tecnicamente pela ANA, com ajustes, por meio do Parecer Técnico nº 73/2015/COREG/SRE-ANA (doc. 46404/2015).

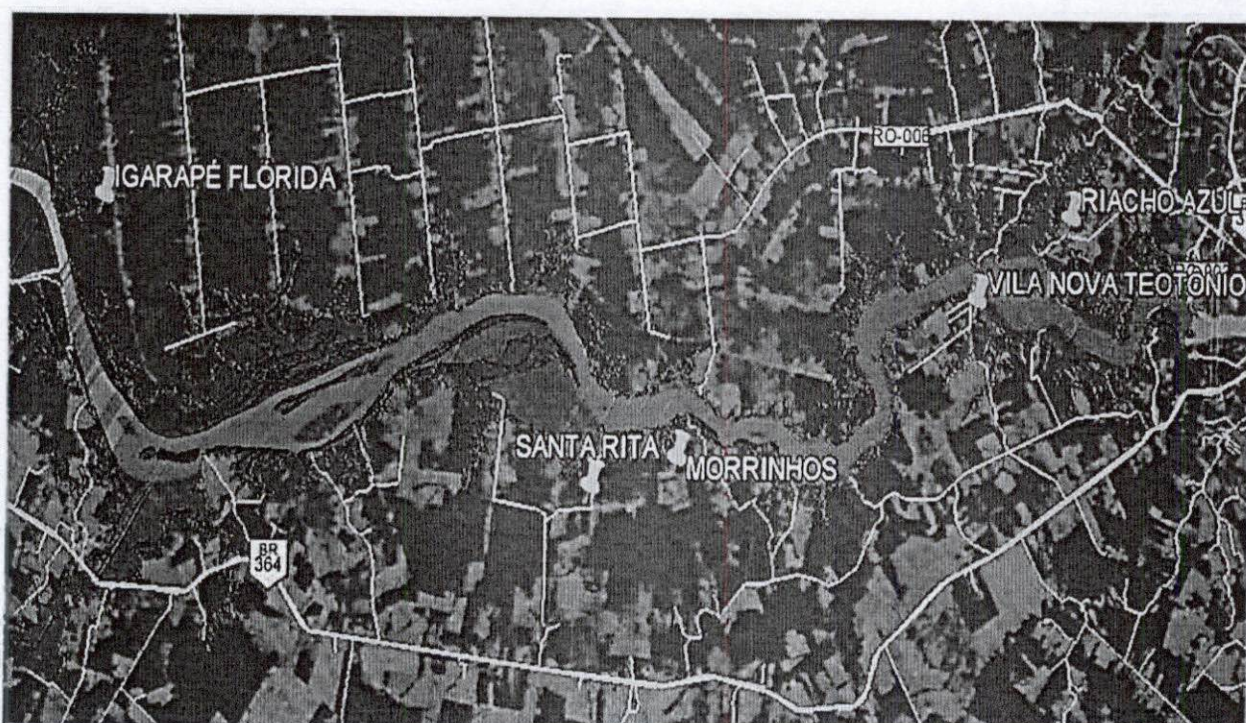
Figura 1 - Em destaque área do reservatório na cota 70,5m. Estão identificados os reassentamentos Santa Rita, Morrinhos, Riacho Azul e Vila Nova Teotônio

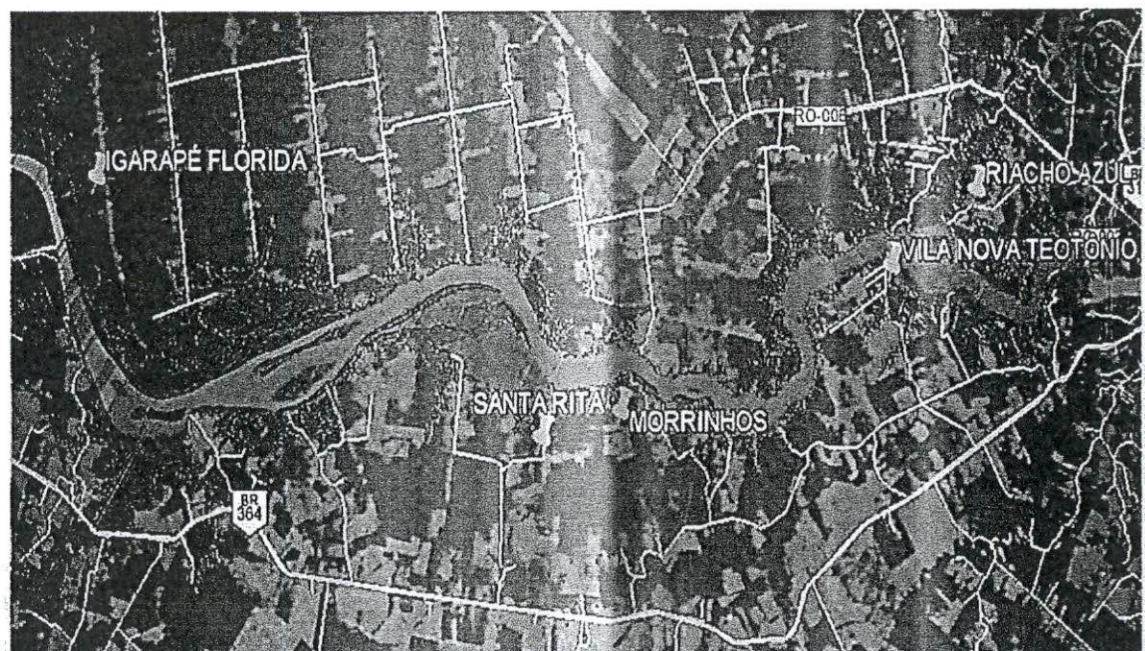
Figura 1 - Em destaque área do reservatório na cota 70,5m. Estão identificados os reassentamentos Santa Rita, Morrinhos, Riacho Azul e Vila Nova Teotônio

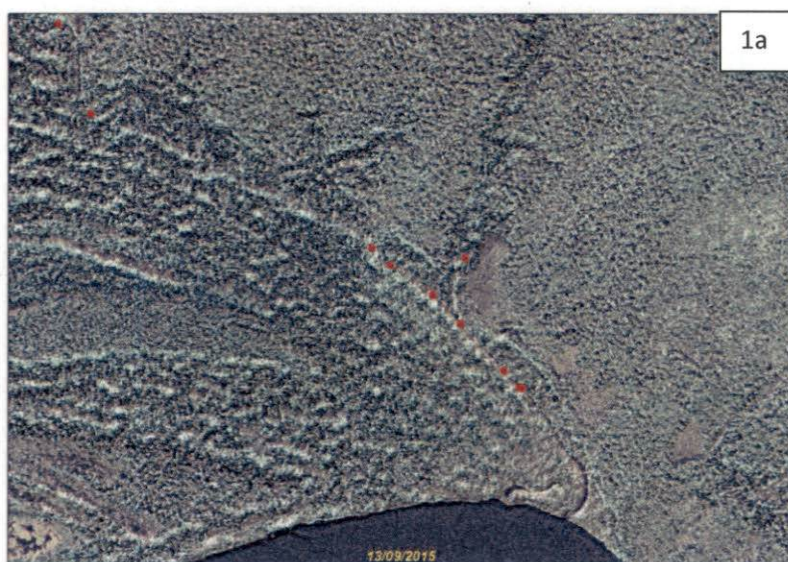
Figura 1: Evolução da retirada da vegetação aquática do canal do igarapé Flórida.

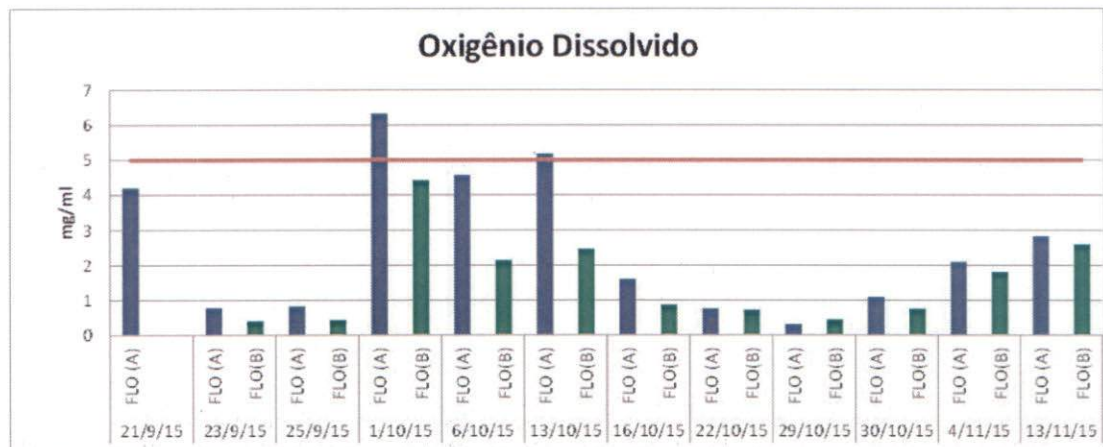
Figura 5– Concentrações de oxigênio dissolvido no igarapé Florida, coluna azul escuro = FLO (A) e coluna verde = FLO (B). A linha vermelha indica o valor preconizado para corpos de água doce da classe 2 pela Resolução CONAMA 357/2005.
