MINISTÉRIO DO MEIO AMBIENTE  
INSTITUTO BRASILEIRO DO MEIO AMBIENTE E DOS RECURSOS NATURAIS RENOVÁVEIS  
Unidade Setorial da Diretoria de Licenciamento Ambiental

Aos 16 dias do mês de março de 2016, procedemos a abertura deste volume nº LIII do processo de nº 02001.000508/2008-99, que se inicia com a página nº 10153. Para constar subscrevo e assino.

Descrição Técnica da Espacialização do  
Reservatório da UHE Santo Antônio  
Considerando o N.A. 71,30m  
( $Q=36.200\text{m}^3/\text{s}$  - Curva Chave da ANA)

**COMPARATIVO DA COTA DE INUNDAÇÃO  
DO REMANSO 70,50m  $Q=38550\text{m}^3/\text{s}$  E  
REMANSO 71,30m  $Q=36.200\text{m}^3/\text{s}$   
CURVA CHAVE A.N.A.**

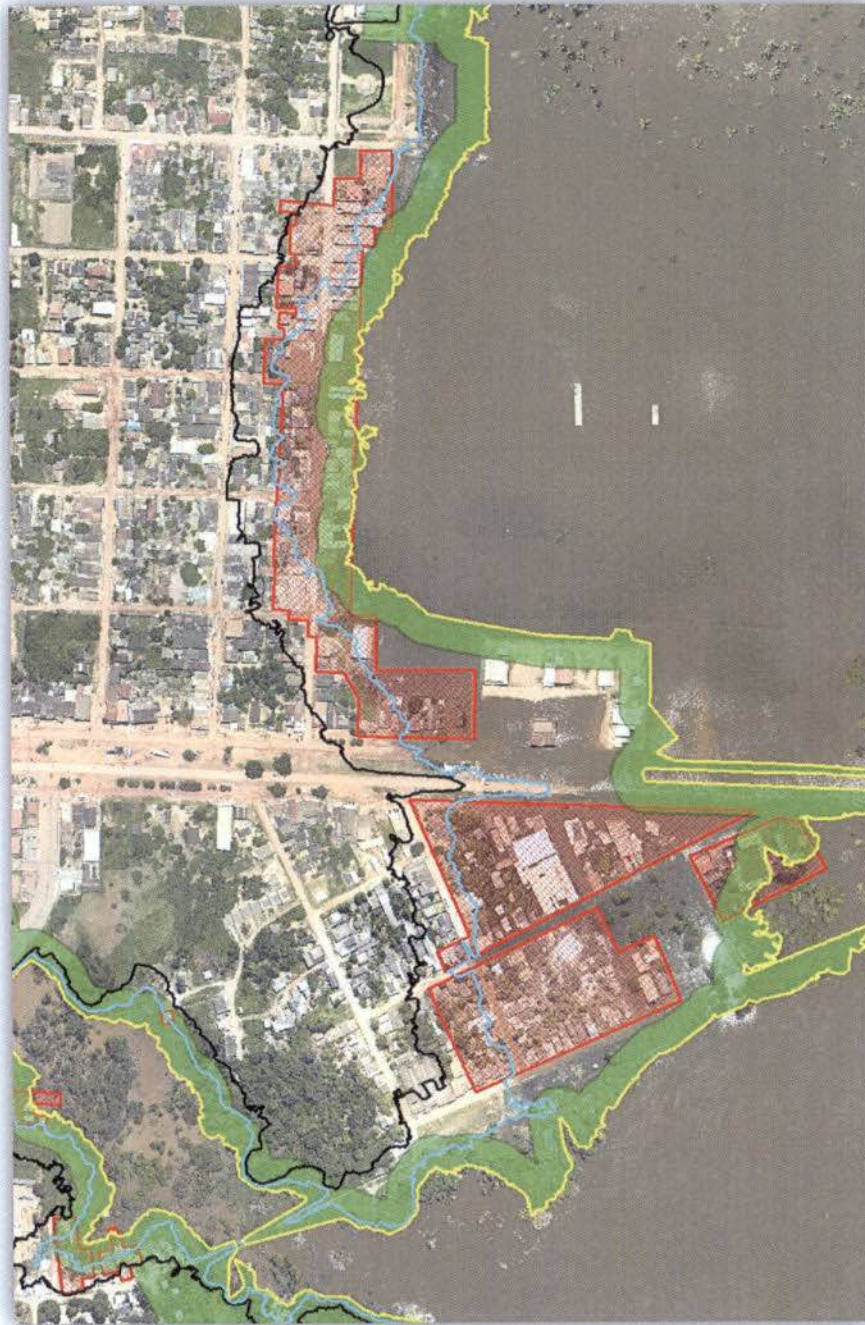
Figura 9 – Remanso ANA ( $Q=36.200\text{m}^3/\text{s}$ ) e TR-50 Anos – Jacy-Paraná.

Adotando-se os mesmos critérios de geração das linhas de remanso descritas na seção 2.1, e, considerando os arquivos provenientes da restituição aerofotogramétrica de 2011 atualizada com um voo específico para Jaci-JACY-PARANÁ efetuado pela TOPOCART em 06/04/2014, especializou-se as cotas de remanso recalibrado considerando o reservatório na cota 71,30m ( $Q=36.200\text{m}^3/\text{s}$  – ANA) que corresponde a 74,45m (linha amarela – figura 9) e sua respectiva APP (linha verde – figura 9), bem como a cota de proteção estabelecida como TR-50 Anos que corresponde a 77,10m (linha preta – figura 9).

Considerando a cota 77,10m de proteção definida pela ANA, serão afetados no Distrito de Jacy-Paraná 138 imóveis urbanos sendo 105 comerciais, 9 estabelecimentos comerciais no autoposto, 1 plataforma de abastecimento de combustível e a relocação de duas escolas.

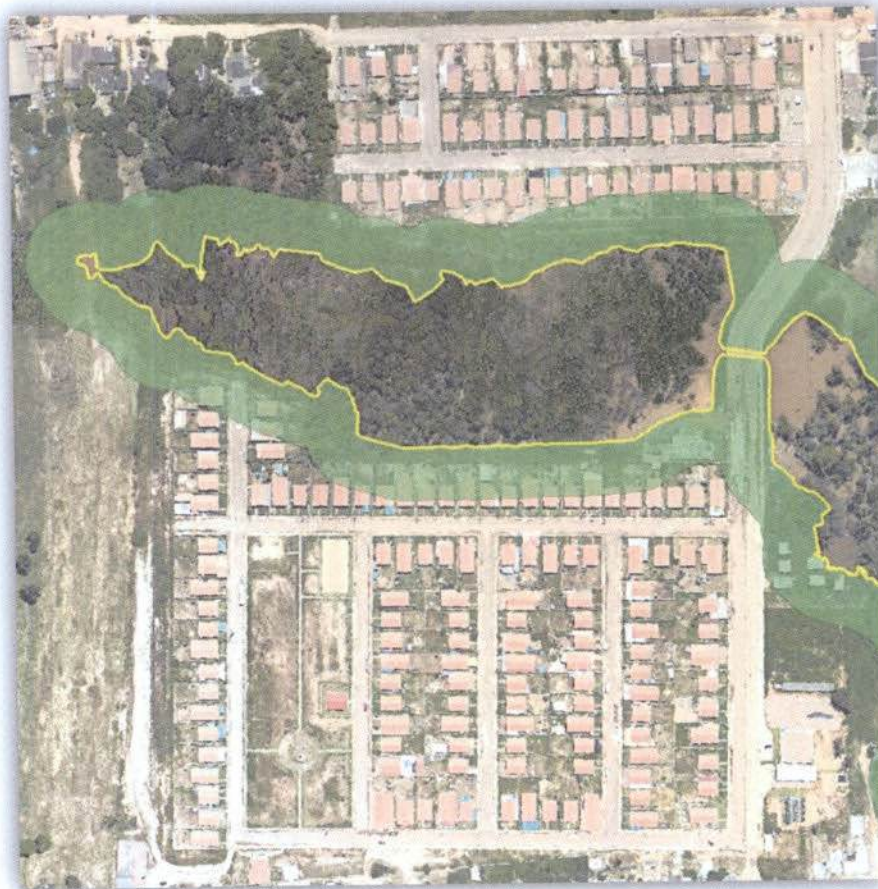
Figura 10 – Reassentamento Parque dos Buritis – Jaci-Paraná.

Na figura 10, pode-se observar que considerando o remanso atualizado (74,45m  $Q=36.200\text{m}^3/\text{s}$ - ANA- linha amarela) e sua respectiva projeção de APP (verde) resultaria na afetação, por APP, de 45 lotes do Reassentamento Parque dos Buritis, além da estação de tratamento de esgoto e de vias de acesso.

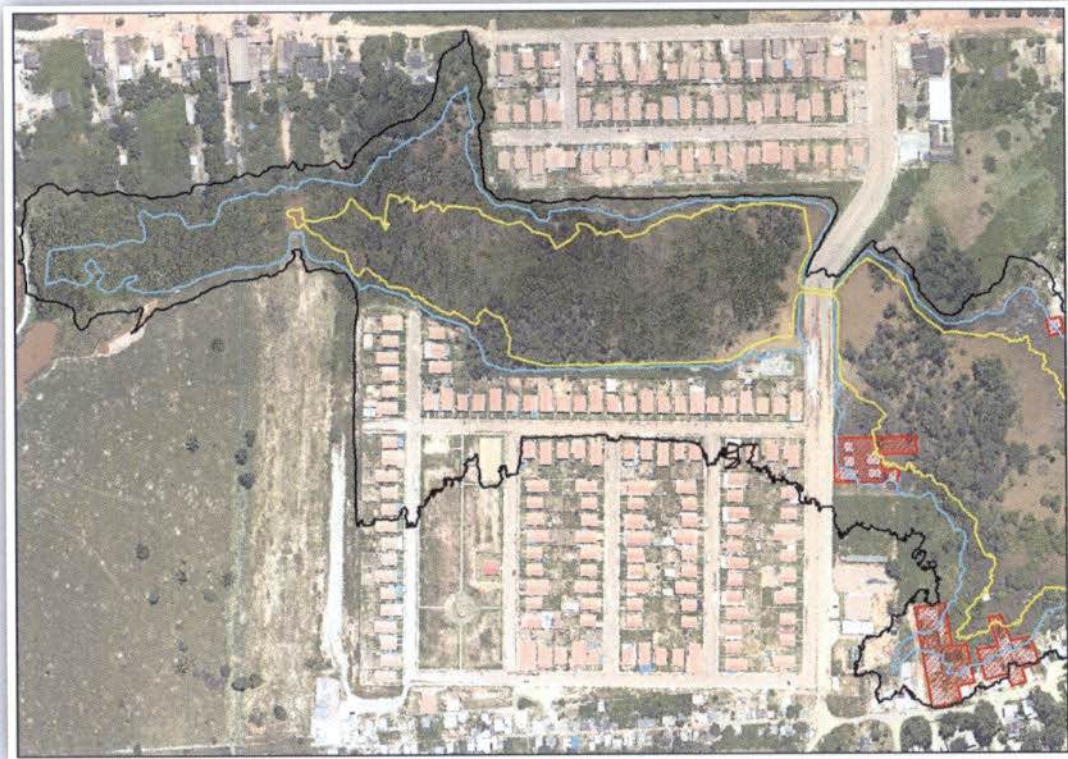
**Figura 11 – Cota 77,10m - Reassentamento Parque dos Buritis – Jacy-Paraná.**

Na figura 11, é mostrado na cor preta, a linha correspondente a 77,10m no reassentamento Parque dos Buritis.

Considerando a cota 77,10m de proteção definida pela ANA, serão afetados no Reassentamento Parque dos Buritis no Distrito de Jacy-Paraná 53 lotes, 1 Estação de Tratamento de Esgoto – ETE e parte de uma área comunitária.

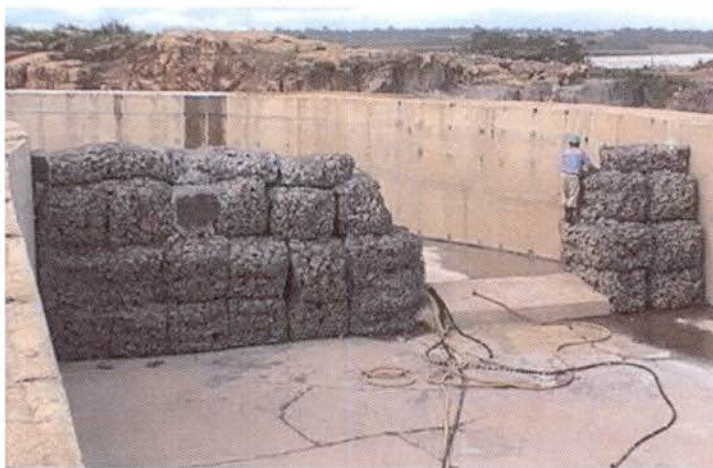
Figura 1 – Defletor do Canal Principal em Gabiões

Para o atendimento desses critérios, em ambas as etapas, e considerando o ainda incipiente conhecimento das características natatórias e comportamentais dos indivíduos de diferentes espécies de peixes do rio Madeira em canais desse tipo, adotaram-se defletores de gabiões para o STP, que possibilitariam a modificação das suas dimensões e geometria, para eventuais ajustes nas condições de escoamento. Defletor do canal principal pode ser observado na Figura 1.

De acordo com os critérios definidos no Projeto Executivo, a vazão pelo STP deveria ser de 5,0 m<sup>3</sup>/s na implantação inicial, com abertura de 1,45 m em todos os defletores. Na implantação final, a vazão deveria ser de 10 m<sup>3</sup>/s, com abertura de 2,45 m nos defletores do canal principal, mantendo-se 1,45 m nos defletores dos canais laterais. Todos os defletores possuem altura de 3,50 m.

A declividade dos canais é constante e igual a 2,5%, sendo a largura do canal principal de 10,0 m e dos canais laterais, de 6,0 m. Os tanques possuem comprimento entre eixos de defletores de 16,0 m, o que fornece um desnível em cada defletor de 0,40 m, e velocidade máxima do escoamento a ser superada pelos peixes de 2,8 m/s.

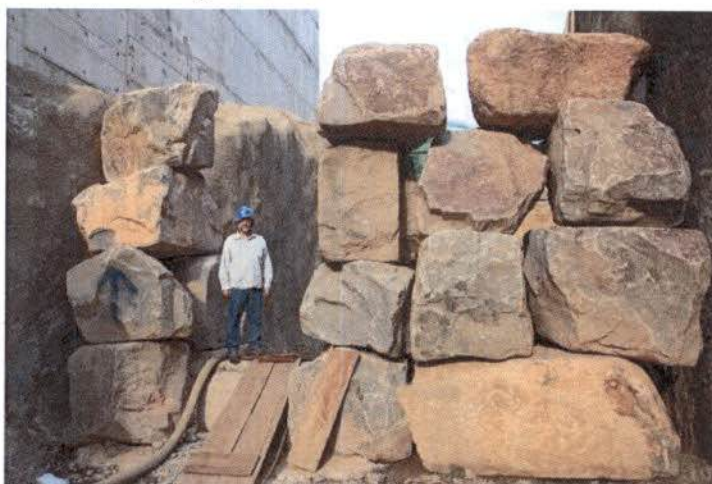
Figura 2 – Defletor de matacos no canal lateral esquerdo,

Como o início da operação desse canal ocorreu em final de novembro de 2015, estão sendo avaliadas a sua estabilidade, as condições de escoamento e a passagem de peixes para, no futuro, implantá-los também no canal principal, quando da reimplantação dos seus defletores. Para garantir a execução dos defletores no prazo vigente, alguns defletores do canal lateral esquerdo foram implantados em concreto pré-moldado. Defletor de matacos no canal lateral direito pode ser observado na Figura 2.

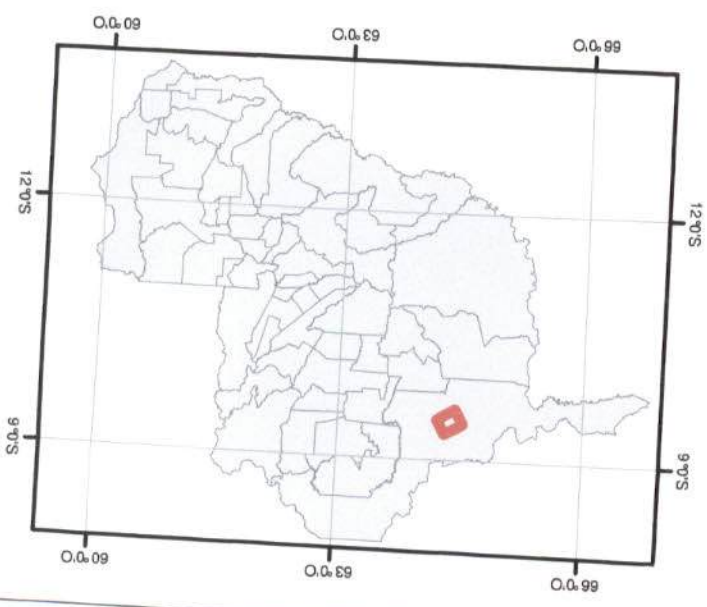
COTA DE INUNDAÇÃO M.M.A. 70,50m Q=38550 m<sup>3</sup>/s  
 REMANSO 71,30m Q=36.200m<sup>3</sup>/s CURVA CHAVE A.N.A.  
 RESERVA EXTRATIVISTA JACÍ PARANÁ  
 ÁREA DE REMANSO NA UNIDADE DE  
 CONSERVAÇÃO = 466,63 ha

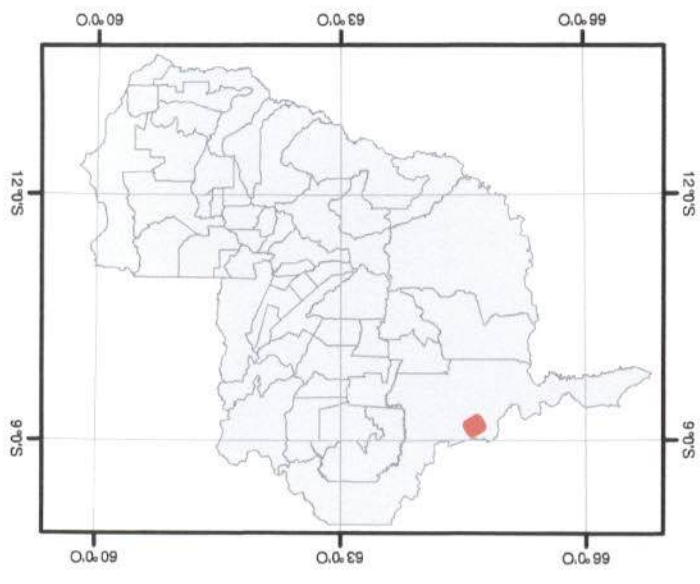
PARQUE NACIONAL MAPINGUARÍ E  
REMANSO DA COTA 71,30m (Q=36.200m<sup>3</sup>/s -  
CURVA CHAVE A.N.A.)

COTA DE INUNDAÇÃO M.M.A. 70,50m Q=38550 m<sup>3</sup>/s  
 REMANSO 71,30m Q=36.200m<sup>3</sup>/s CURVA CHAVE A.N.A.  
 PARQUE NACIONAL MAPINGUARI  
 ÁREA DE REMANSO NA UNIDADE DE  
 CONSERVAÇÃO = 130,5906 ha

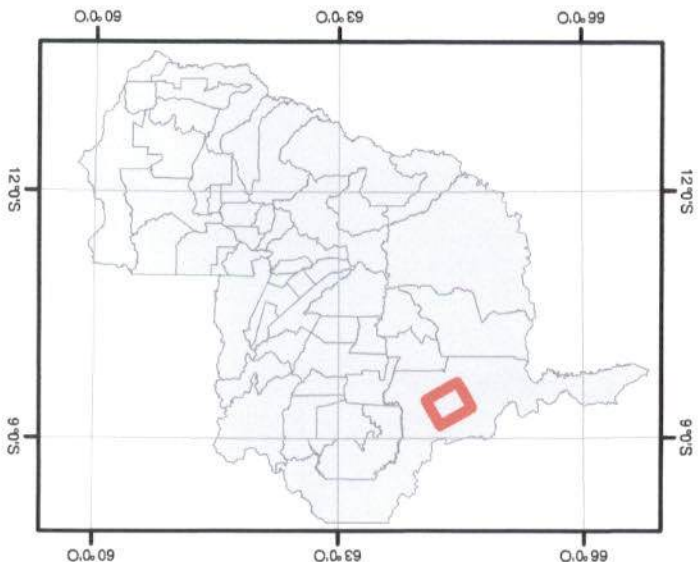
**RESERVATÓRIO DA UHE SANTO ANTÔNIO  
E AFETAÇÃO PELA COTA 71,30m  
Q=36.200m<sup>3</sup>/s - CURVA CHAVE A.N.A.**

LIMITE ADQUIRIDO CONSIDERANDO O RESERVATÓRIO N.A. 70,50m E REMANSO M.M.A Q=38.550m³/s

REMANSO DA COTA 70,50m Q=38.550m³/s (TOPOGRÁFICO)

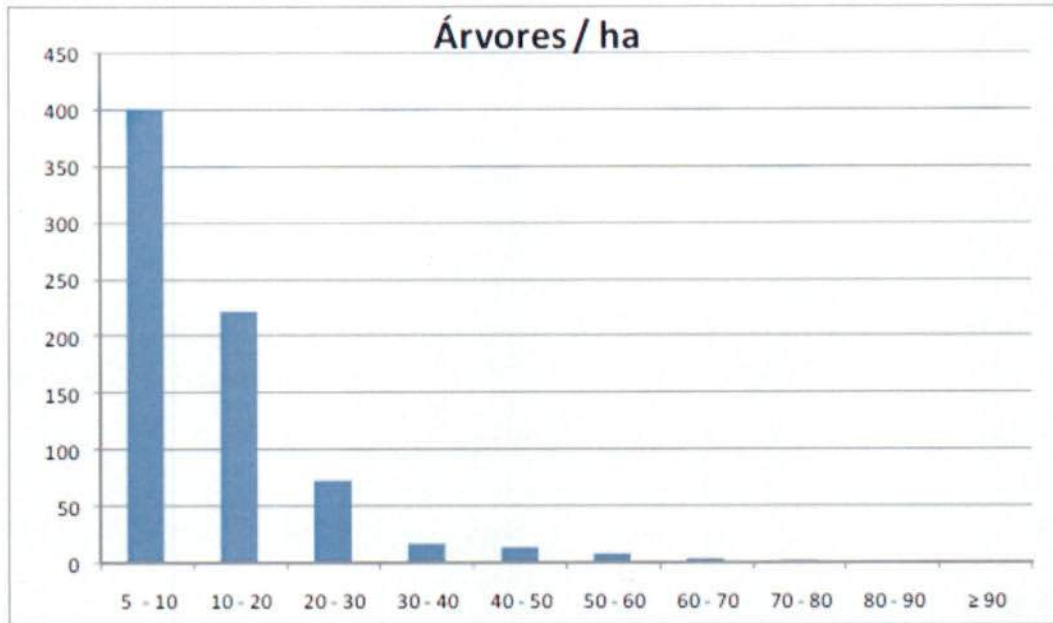
Gráfico 1 - Distribuição do Número de Árvores por Hectare por Classe Diamétrica

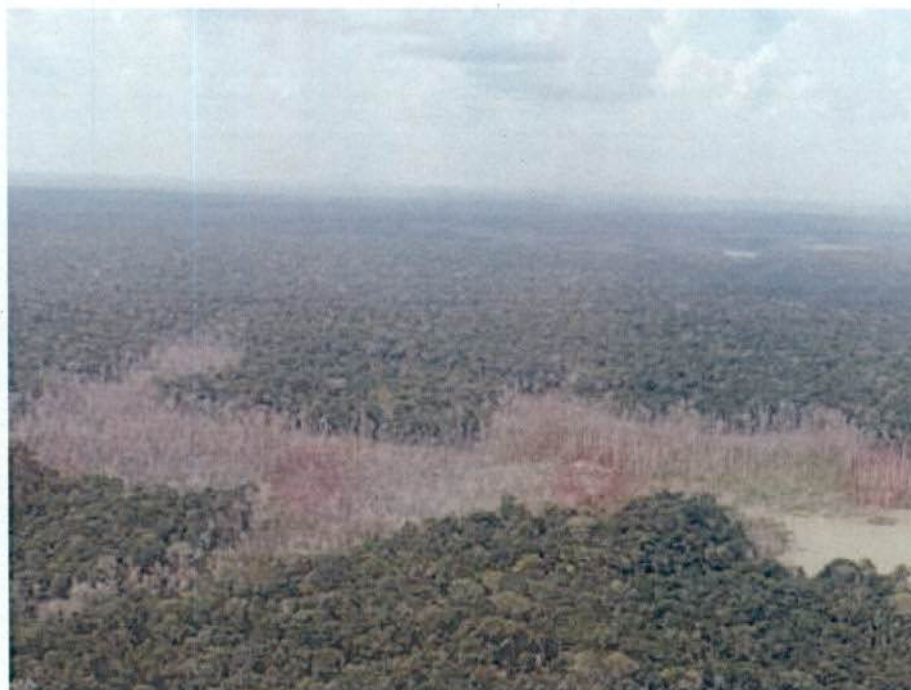
Àquela época, já se observou o resultado do estresse hídrico provocado pelo efeito do remanso ocasionando quedas das folhas e ressecamento de várias árvores, em grande parte das áreas elencadas para supressão, como se nota nas figuras abaixo:

**Figura 1** – Área marginal inclusa na proposta de supressão apresentada em 30/11/2012 e reapresentada em 27/03/2013 – ME rio Madeira. Data: 03/10/2013

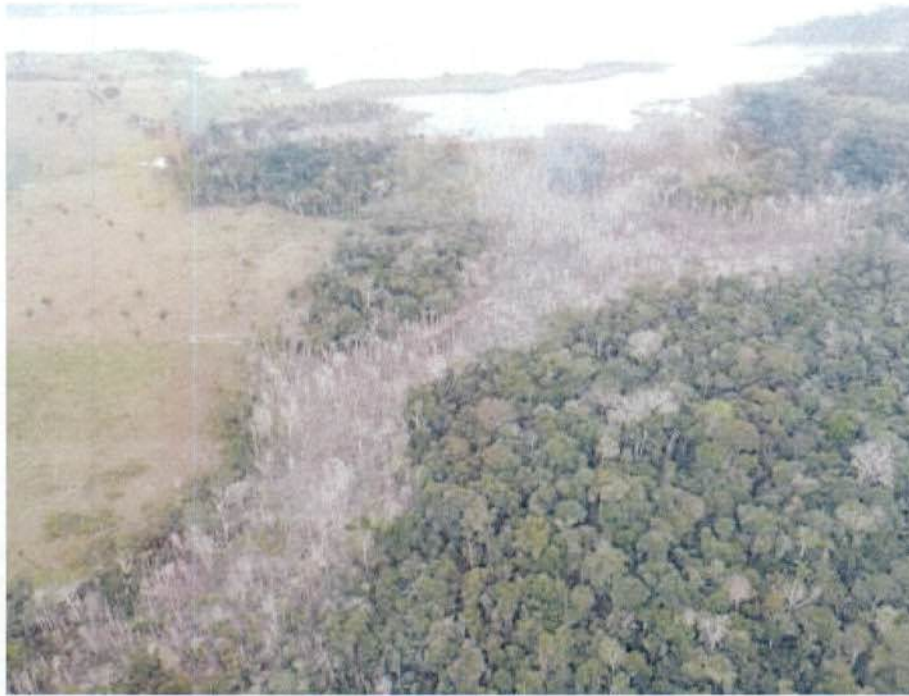
**Figura 2** - Área incluída na proposta de supressão apresentada em 30/11/2012 e reapresentada em 27/03/2013 - ME rio Madeira. Data: 03/10/2013

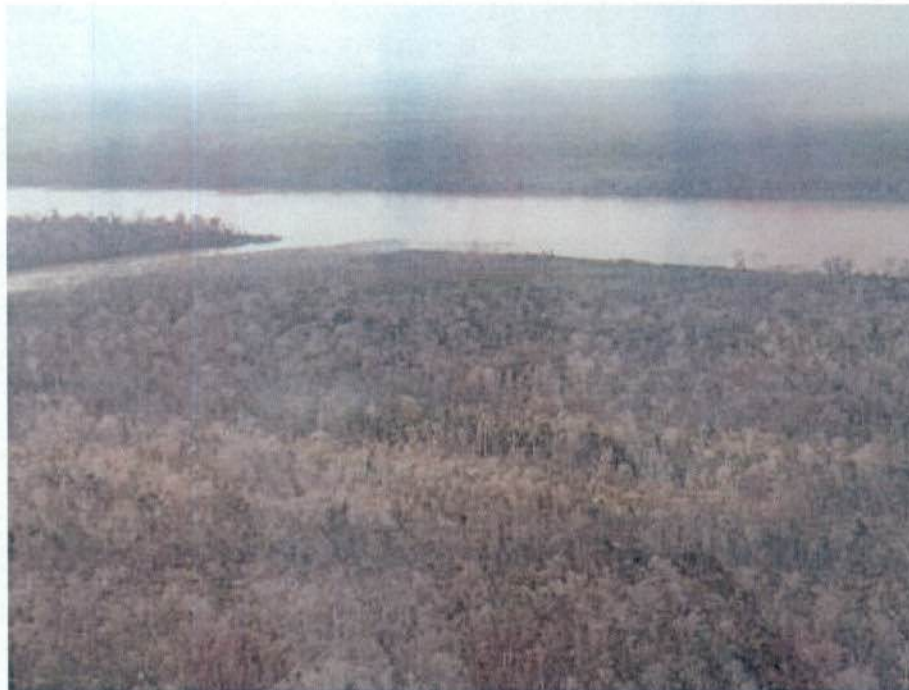
**Figura 3** - Área ao lado da Ilha do Búfalo, incluída na proposta de supressão apresentada em 30/11/2012 e reapresentada em 27/03/2013 - MD rio Madeira. Data: 03/10/2013

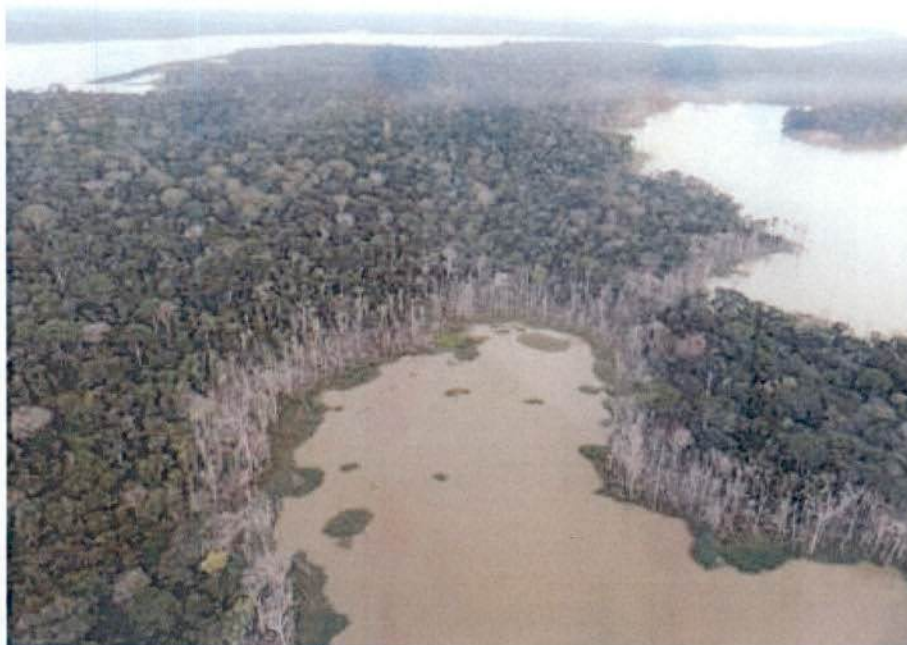
**Figura 4** - Área inclusa na proposta de supressão apresentada em 30/11/2012 e rerepresentada em 27/03/2013 - ME rio Madeira. Data: 03/10/2013

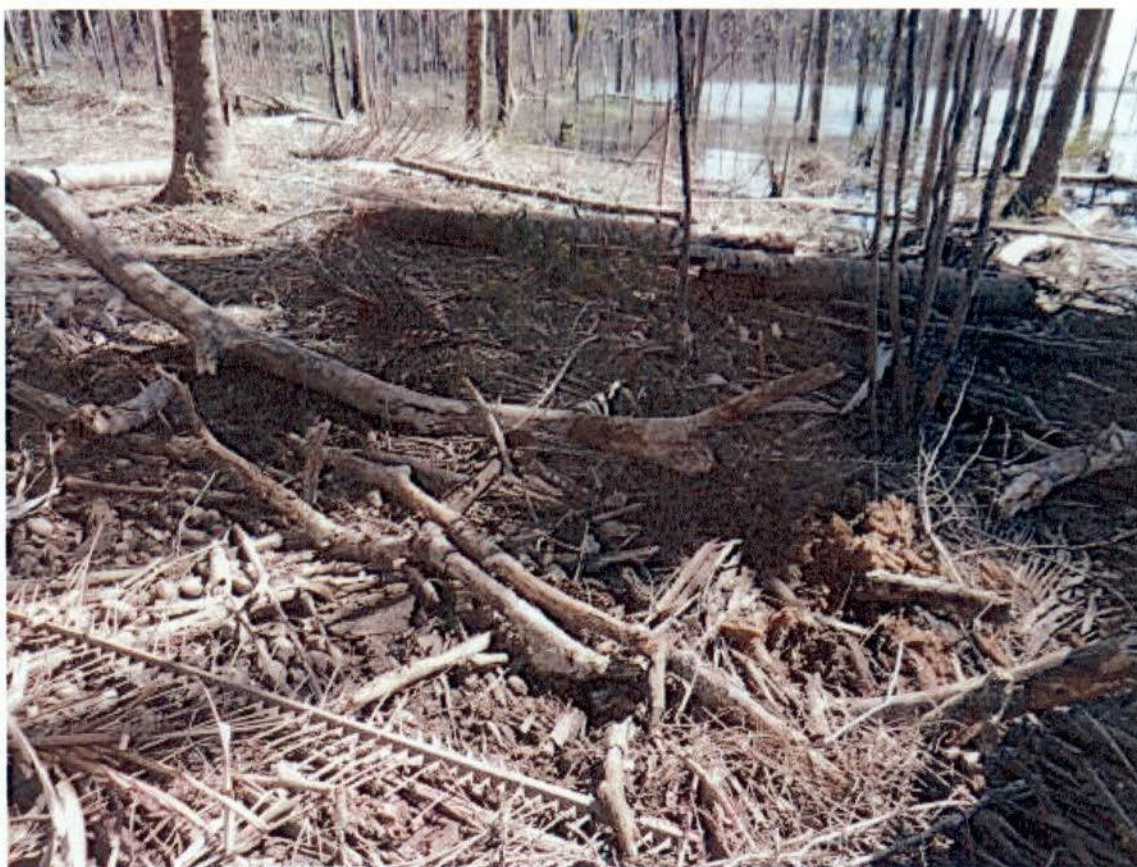
Figura 5 - Área de vegetação seca abaixo do n.a. máximo de operação normal na cota 71,30 m na região de Jaci Paraná.

Para determinar a qualidade do material ali existente, técnicos da SAE realizaram avaliações de campo durante o mês de junho de 2015 e constataram a impossibilidade de aproveitamento da madeira a ser removida, tanto para fins energéticos quanto para o aproveitamento industrial, em quase a sua totalidade, como demonstrado nas Figuras 5 a 8, a seguir:

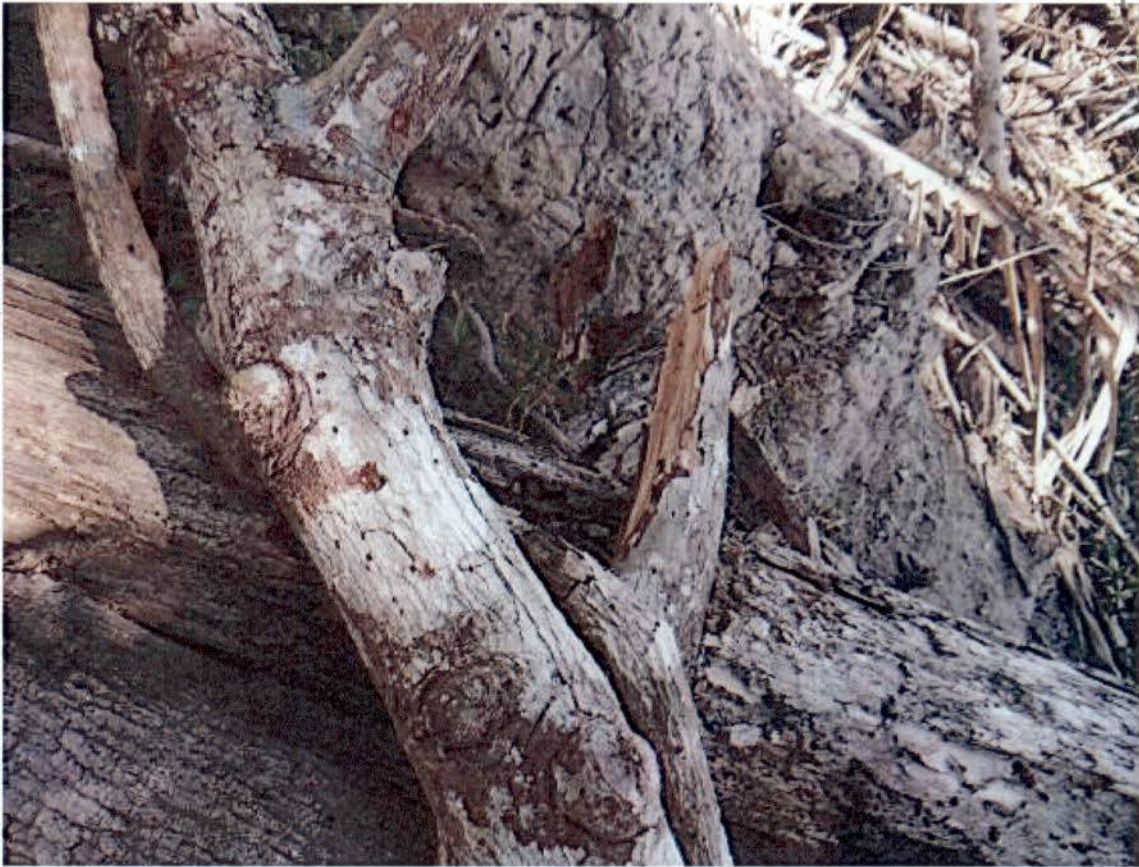
**Figura 6** - Exemplo de material vegetal presente abaixo n.a. máximo de operação normal na cota 71,30 m na região de Jaci Paraná.

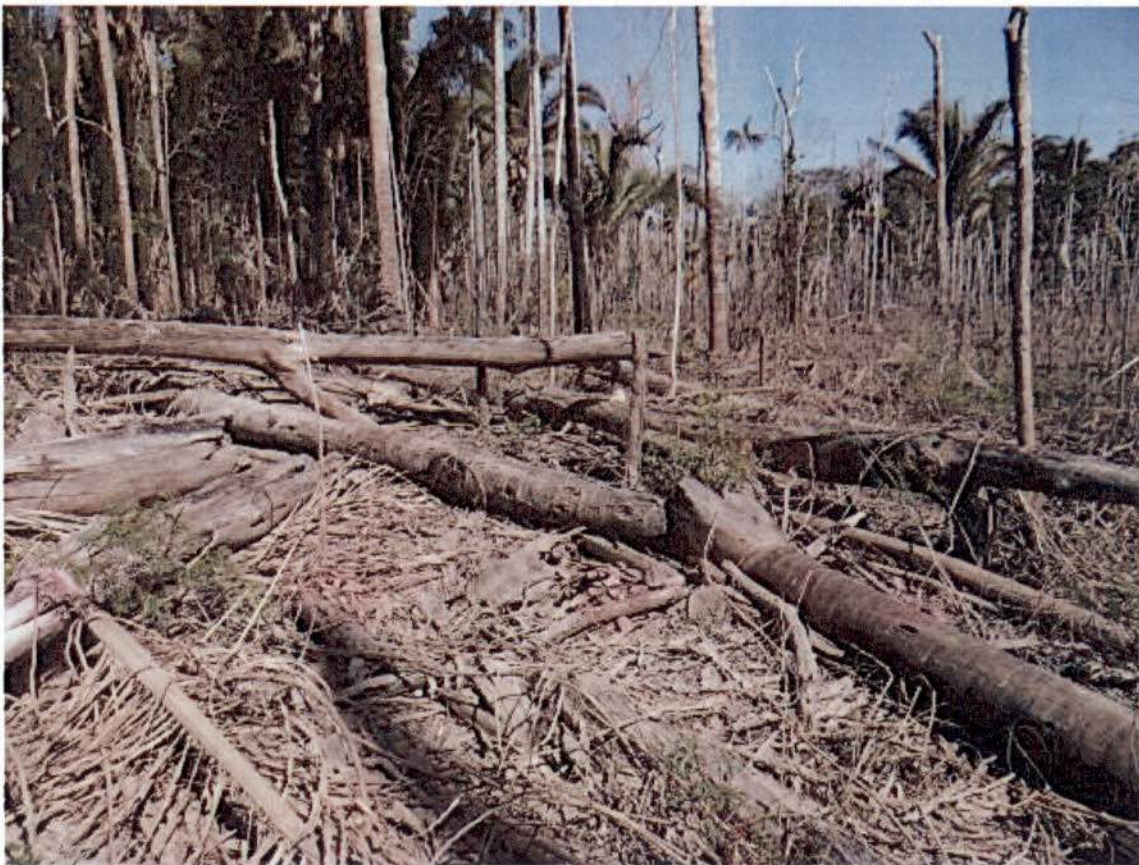
**Figura 7** - Porção de área com vegetação morta n.a. máximo de operação normal na cota 71,30 m na região de Jaci Paraná.

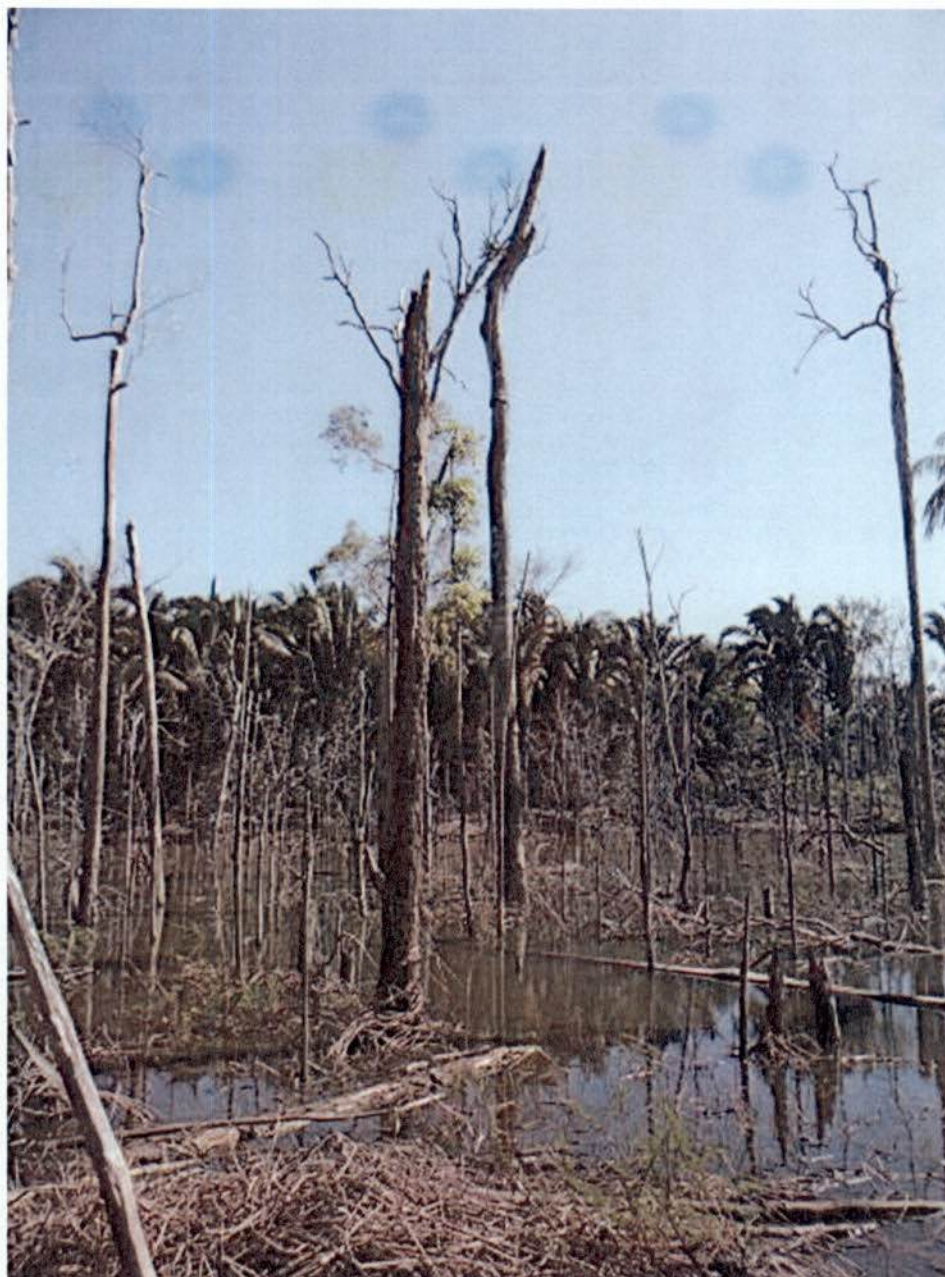
Figura 8 - Área com vegetação morta abaixo do n.a. máximo de operação normal na cota 71,30 m.

Desta forma, considerando o estado de avançada decomposição da madeira, infere-se que em um eventual processo de supressão, a quantidade de resíduo gerado, seria prejudicial ao meio ambiente local, dada toda a movimentação e estrutura a ser montada para a extração dessas árvores, estocagem e destinação deste material, em detrimento da manutenção desta biomassa onde já está, nessas condições, há mais de três anos sem mudanças significativas no aspecto de qualidade da água, como demonstrado ao longo do item 3.

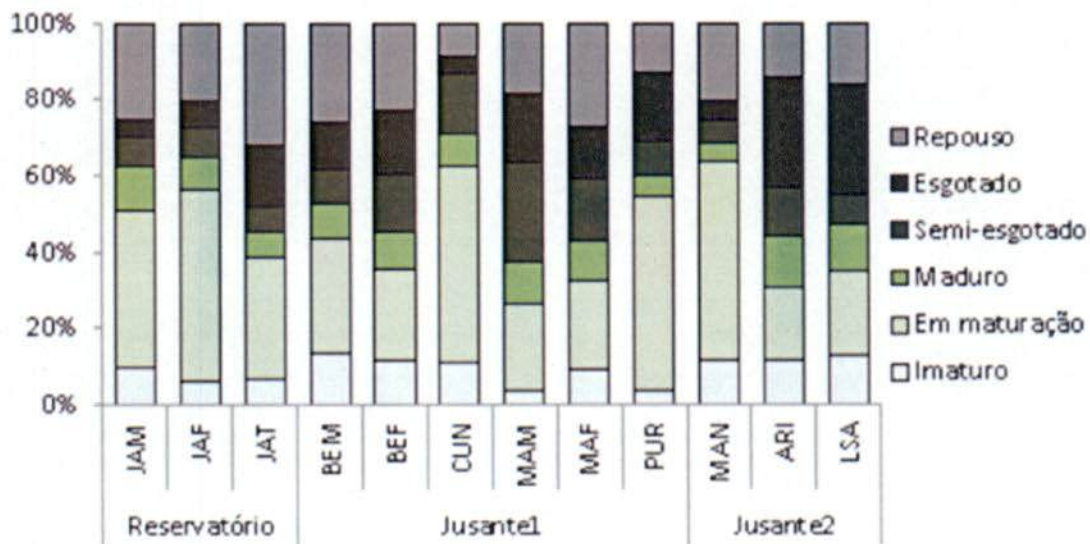
Gráfico 4 - Proporção de indivíduos em cada grau de desenvolvimento gonadal nos locais amostrados, agrupados de acordo com a área na bacia do rio Madeira.

No monitoramento realizado dentro do escopo do subprograma de Ecologia e Biologia do Programa de Conservação da Ictiofauna, foi possível observar atividade reprodutiva em todos os pontos amostrais, com todos os estágios de maturação gonadal distribuídos nos locais de amostragem, onde, em alguns, pode se verificar a presença de paliteiros. Os dados são apresentados no Gráfico 4, a seguir.
