DEPARTAMENTO DE PATRIMÔNIO IMOBILIÁRIO – DPI.E
DIVISÃO DE LIBERAÇÃO DE ÁREAS NORTE - DLAN.E
UHE SANTO ANTÔNIO

Herdeiro Durval Ferreira da Silva	Imóvel Sítio Bela Vista - Gleba Garças, lote 64	Município/UF Porto Velho-RO	Laudo nº 99900087-0	Código Imóvel RES004-03
--------------------------------------	---	--------------------------------	------------------------	----------------------------

UHE SANTO ANTÔNIO
LAUDO DE AVALIAÇÃO PATRIMONIAL
DURVAL FERREIRA DA SILVA

LAUDO DE AVALIAÇÃO
DOCUMENTO PARA APROVAÇÃO E NEGOCIAÇÃO

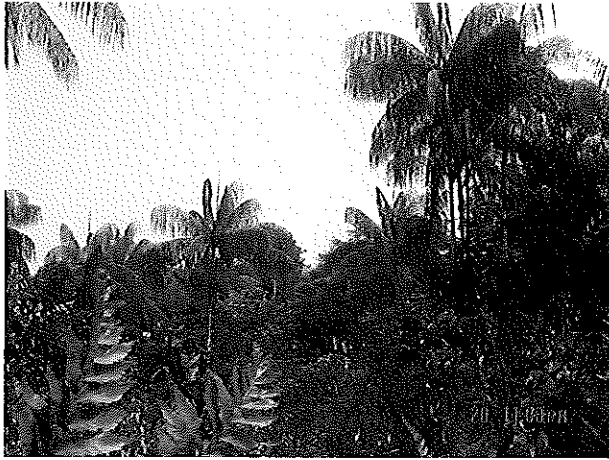
Foto - Vista parcial do Imóvel
