UHE SANTO ANTÔNIO
LAUDO DE AVALIAÇÃO PATRIMONIAL
JORGE MARTINS CARDOSO -B

Imóvel Urbano nº 99900365

LAUDO DE AVALIAÇÃO
 DOCUMENTO PARA APROVAÇÃO E NEGOCIAÇÃO

LAUDO DA AVALIAÇÃO		Laudo nº 99900365-0	Código Imóvel RES223-00
Proprietário Jorge Martins Cardoso -B	Imóvel Vila Amazonas	Município/UF Porto Velho-RO

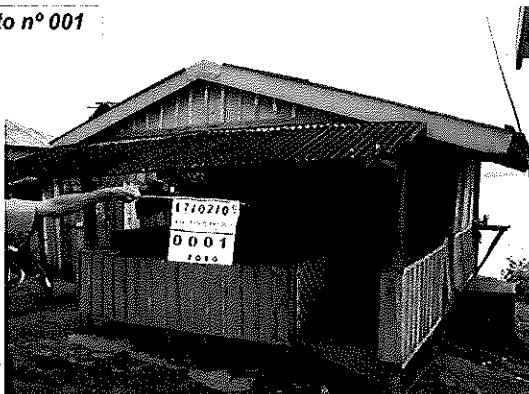
Foto nº 001

7.1.1.1. CASA DE MORADIA - Residência construída sobre palafita; fechamento em painéis de madeira mista, com mata-junta, fixados em estrutura de madeira; sem forração; pintura PVA; esquadrias rústicas de madeira; piso de tábuas; cobertura em telhas de fibrocimento sobre madeiramento serrado; sem instalações elétricas e hidrossanitárias.

7.1.1.1.1. VARANDA - Construção com vãos abertos; sem forração; sem instalações elétricas; cobertura em telhas de fibrocimento sobre madeiramento serrado, apoiada em esteios serrados de madeira de lei; piso de tábuas sobre palafita em madeira de lei.

7.1.1.1.3. PAINEL EM TÁBUAS - Painel em tábuas sobreposta (guarda corpo da varanda).

7.1.1.1.4. COBERTURA - Cobertura com telha de fibrocimento, uma água, perfil ondulado, e=6mm, altura 51 mm, largura útil 1,05 m e largura nominal 1,10 m, inclinação 27 %. TCPO N° 07320853.

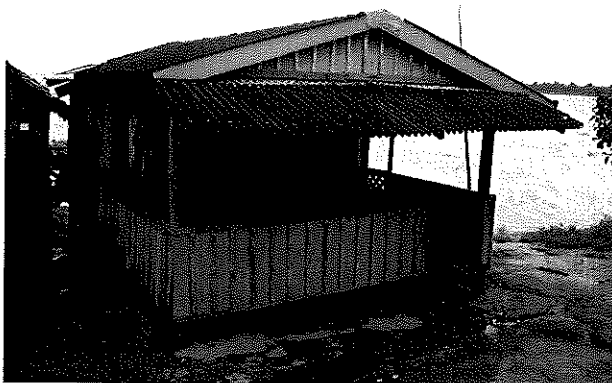
Foto - Vista da Residência
