UHE SANTO ANTÔNIO

PROGRAMA DE DESMATAMENTO DA ÁREA DE INFLUÊNCIA DIRETA

RESERVATÓRIO – MARGEM ESQUERDA – ETAPA I

**PRIMEIRO RELATÓRIO DE ACOMPANHAMENTO
(PERÍODO DE 21 DE DEZEMBRO DE 2009 A 30 DE MARÇO DE 2010)**

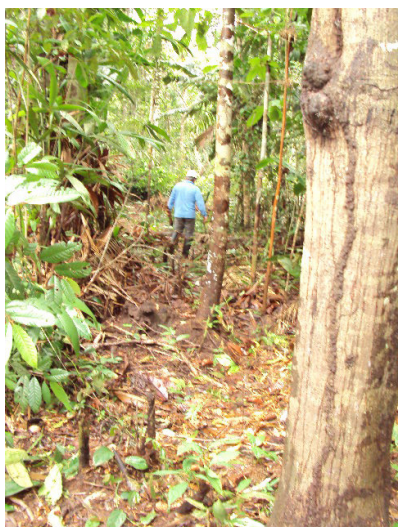
Foto 1 – Abertura da Cota 70 metros

O avanço do desmatamento segue no sentido da área limpa para o interior da mata, de modo a proporcionar rota de fuga para a fauna, direcionando-as para fragmentos florestados existentes. A foto 1 mostra a abertura da picada ao longo da Cota 70 metros. A foto 2 mostra a operação com motosserra.

A cota 70 m que delimita o limite máximo de supressão, apresenta, em alguns trechos, os marcos anteriormente implantados, encobertos pela vegetação. Com objetivo de melhor visualização desses marcos demarcatórios, há necessidade de limpeza das picadas nesses trechos. Esses trabalhos estão sendo realizados manualmente com utilização de foices e facões.

Posteriormente é realizado em toda extensão da cota 70 m, com largura aproximada de 3 metros, limpeza de toda vegetação e raspagem superficial do solo com trator de esteira, servindo esta linha demarcatória como um acesso de “greide colado,” utilizado como apoio para deslocamento das equipes de desmatamento, resgate de flora e fauna.

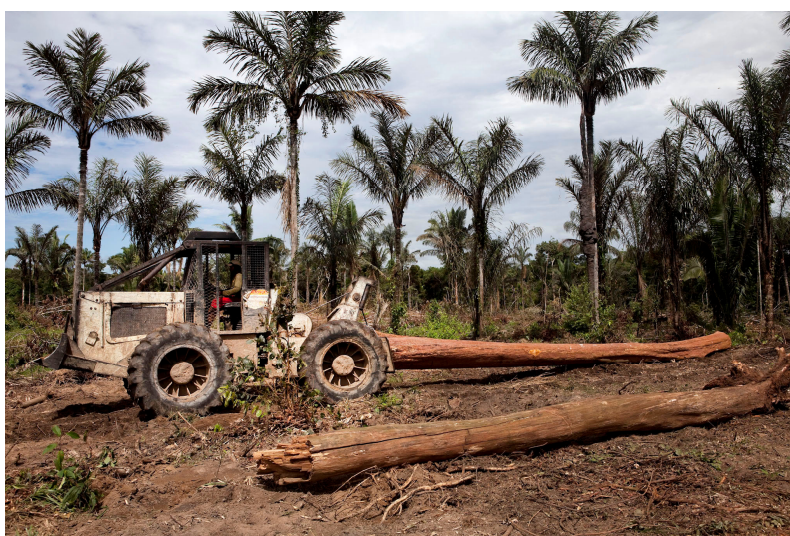
Foto 3 – Arraste de tora com utilização de Skidder

A operação de arraste até os pátios de estocagem está sendo realizada com uso de trator florestal skidder. Esse equipamento apresenta maior rendimento no arraste de toras de grande porte, porém, está sendo utilizado no arraste de todas as árvores (incluindo as copas), independentemente de sua faixa diamétrica, devido principalmente ao período chuvoso, que dificulta a entrada de outros equipamentos até a área de derrubada.

Para facilitar a operação de arraste em áreas de difícil acesso, utilizam-se cabos de aço de 40 a 50 metros de comprimento, de tal maneira que, indivíduos arbóreos localizados a maior distância e, sobretudo em áreas pantanosas, possam ser guinchados até os locais que apresentem maior facilidade de deslocamento. A foto 3, a seguir, mostra o momento de arraste de árvore pelo skidder.

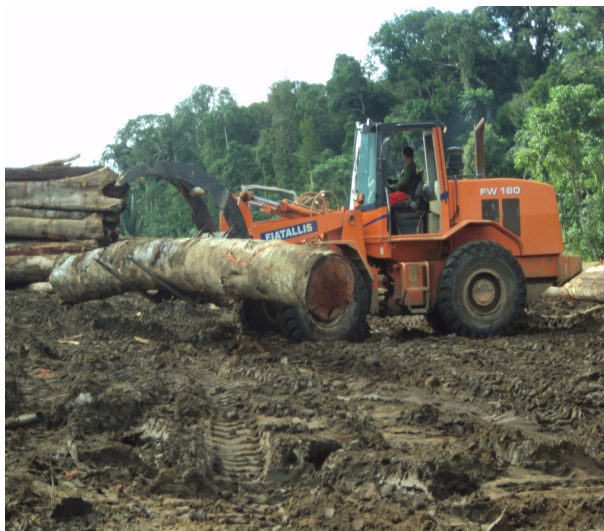
Foto 4 – Movimentação de toras no pátio de estocagem

Essa operação de pátio é realizada mecanicamente com uso de pás carregadeiras, o empilhamento é realizado no sentido do deslocamento dos veículos, em locais que permitem fácil acesso de caminhões para carregamento do produto. Ressalta-se que nesse momento são colocadas em pilhas separadas, as espécies protegidas por lei. A foto 4, a seguir, mostra movimentação de tora no pátio com uso de pá carregadeira.

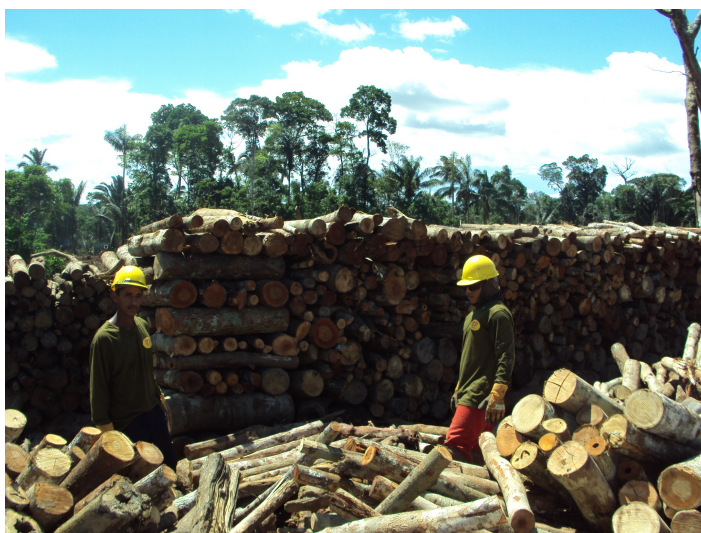
Foto 5 – empilhamento manual de madeira no pátio

Após traçamento da madeira fina em toretes com comprimento de 1 a 1,10 m, o empilhamento é realizado manualmente (foto 5). Para facilitar o processo de cubagem, carga e deslocamento dos caminhões transportadores, recomendam-se empilhamento em linhas duplas com espaçamento de 4 metros entre linhas, pilhas com comprimento máximo de 100 m com altura máxima de 2 m.

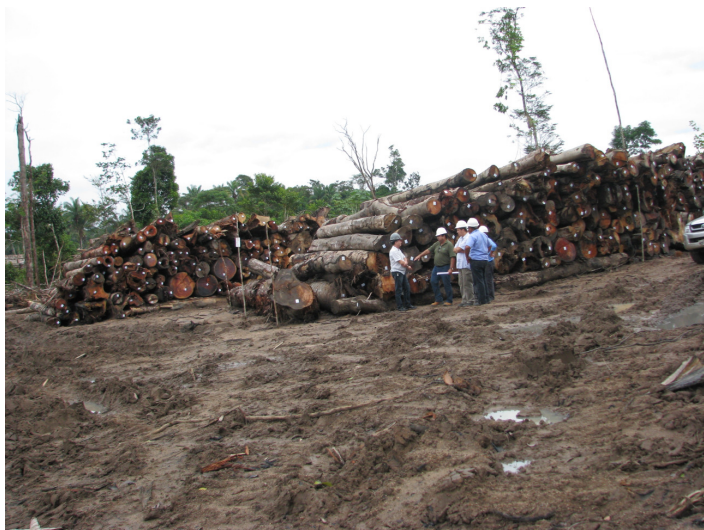
Foto 6 – Toras empilhadas e identificadas

Após formação das pilhas, as toras são identificadas por meio de plaquetas apropriadas (foto nº 6) seguido de preenchimento da ficha de romaneio, contendo: local do pátio com coordenadas, nome comum, nome científico e volume em metro cúbico de cada espécie empilhada. No caso da madeira fina, o romaneio de pátio é realizado apenas com medição das pilhas para cálculo do volume empilhado (em esteres).

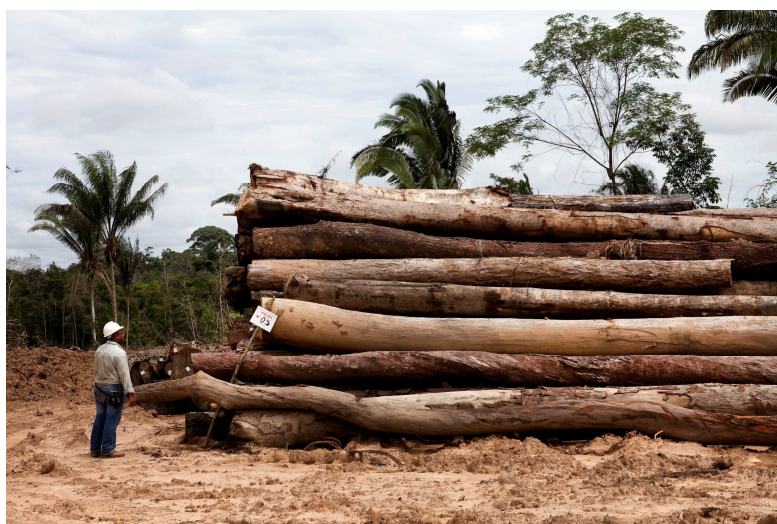
Foto 8 – Pátio de estocagem, pilha de madeira em toras

As fotos 8 e 9, a seguir, mostram aspectos de um dos pátios de estocagem e identificação de tora com utilização de plaquetas.

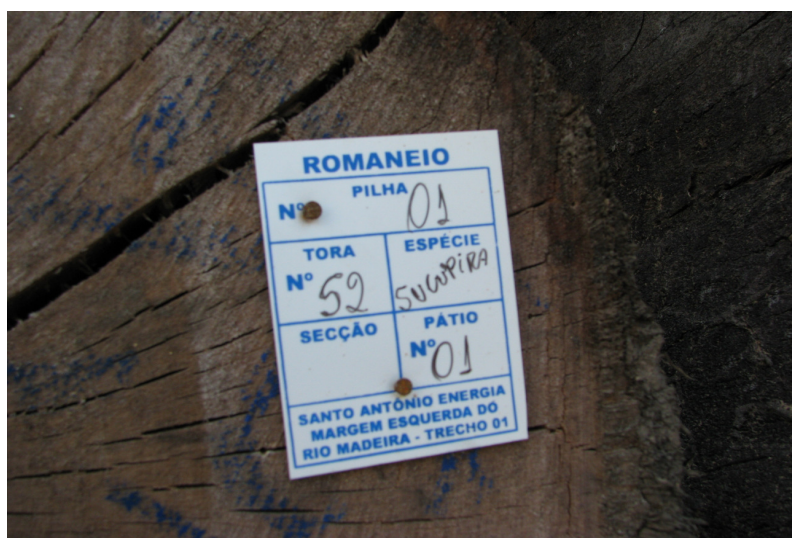
Foto 9 – Detalhe de ficha de identificação de tora

A medição tem como variáveis, o diâmetro cruzado das duas pontas e o comprimento, sendo utilizado para o calculo do volume a fórmula geométrica. As toras recebem uma placa de identificação que registra o numero da tora, o nome da espécie, o numero do pátio, a pilha em que ela se encontra e a seção da tora se ela for traçada no pátio.

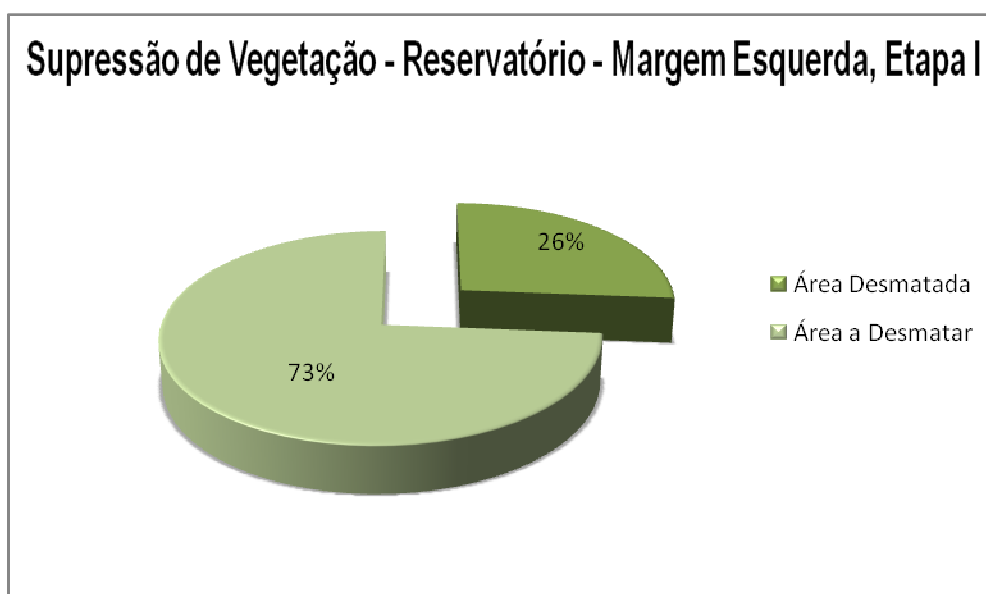
Gráfico 1 – Valores da Supressão de Vegetação

No período de 21 de dezembro de 2009 a 31 de março de 2010 foi realizada derrubada da vegetação em uma área total de 350 ha, onde o volume de madeira correspondente a área de 180 ha, já foram arrastados e devidamente empilhados nos pátios. Anexo I (Mapa de Evolução do Desmatamento na margem esquerda).

Esta situação mostra que nesse período foi desmatado aproximadamente 26 % do total autorizado para supressão na ASV nº 384/2009 (1297 ha), conforme pode ser observado no gráfico a seguir.

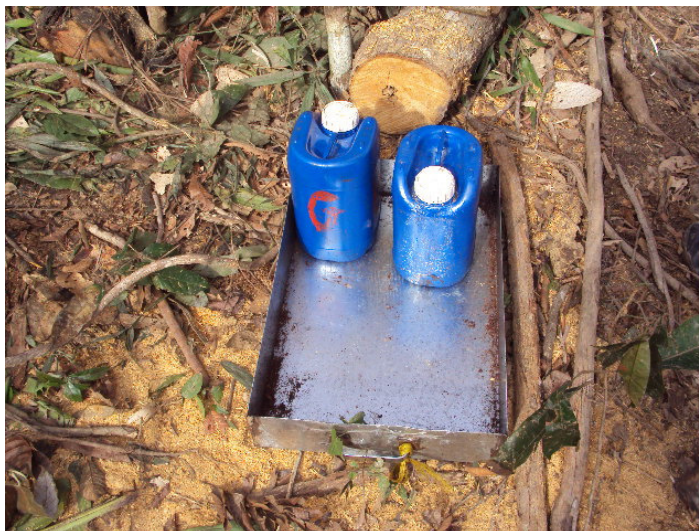
Foto 11 – Bandeja para abastecimento de motosserra

No período não foi constatado nenhuma ocorrência de vazamento ou contaminação de grandes proporções na área de supressão. Na atividade de derrubada onde se trabalha com motosserras, utiliza-se uma bacia metálica, para se realizar o abastecimento da maquina.

Eventuais ocorrências, como gotejamento de óleo dos tratores, este deve sair de operação para o devido reparo e o dano ou mancha que porventura venha acontecer, deve obedecer a tratamento de remoção da parte contaminada do solo e posterior depósito no Aterro Sanitário do Canteiro de Obras da UHE Santo Antônio. A foto 11, a seguir, mostra tipo de bandeja utilizada no momento de abastecimento de motosserra.

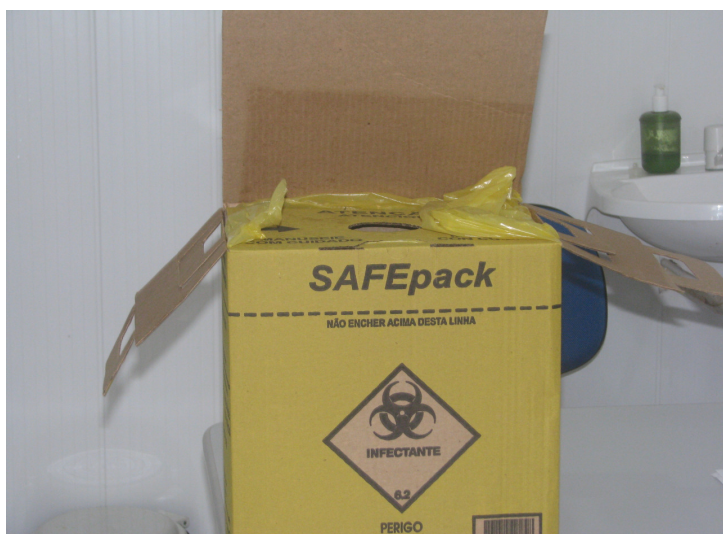
Foto 12 - Caixa para descarte de material perfuro cortante

Após coletados, os resíduos são destinados como mostra o quadro acima. Materiais ambulatoriais descartáveis (agulhas, ampolas, seringas etc.) são depositados em caixa apropriada para descarte de material perfuro cortante (foto 12), para posterior entrega em hospitais locais devidamente credenciados para destinação final.
