## RELATÓRIO DE VISITA À PROPRIEDADES PARA VERIFICAÇÃO DE PONTOS INDICADOS À INSTALAÇÃO DE ESTAÇÃO SISMOLÓGICA.

Este documento tem por finalidade apresentar os resultados da visita aos locais com as coordenadas indicadas como adequadas para instalação de uma estação sismológica, bem como, as possíveis interferências nas localidades sugeridas.

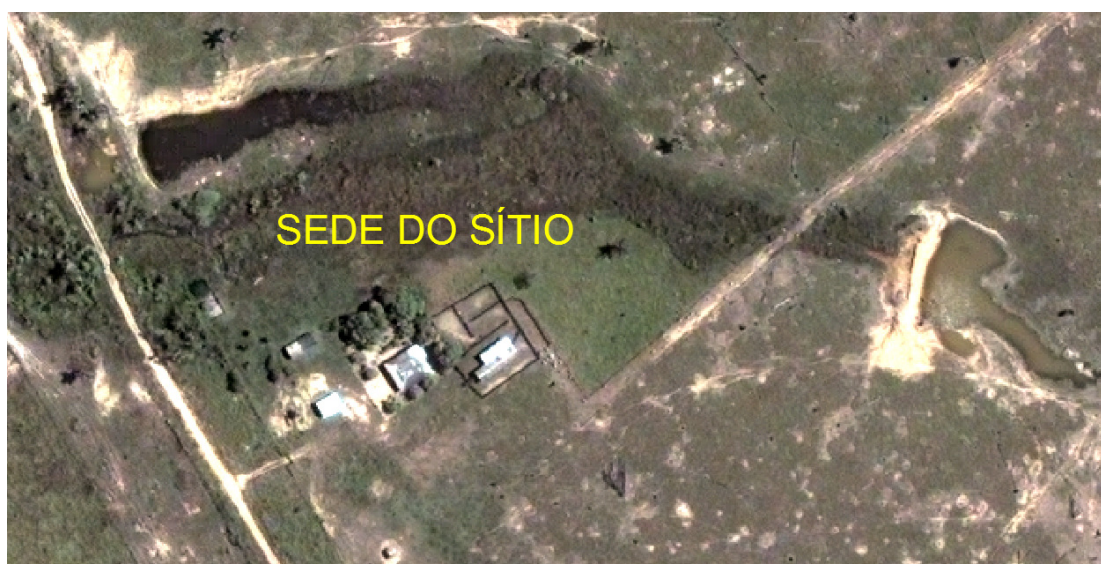
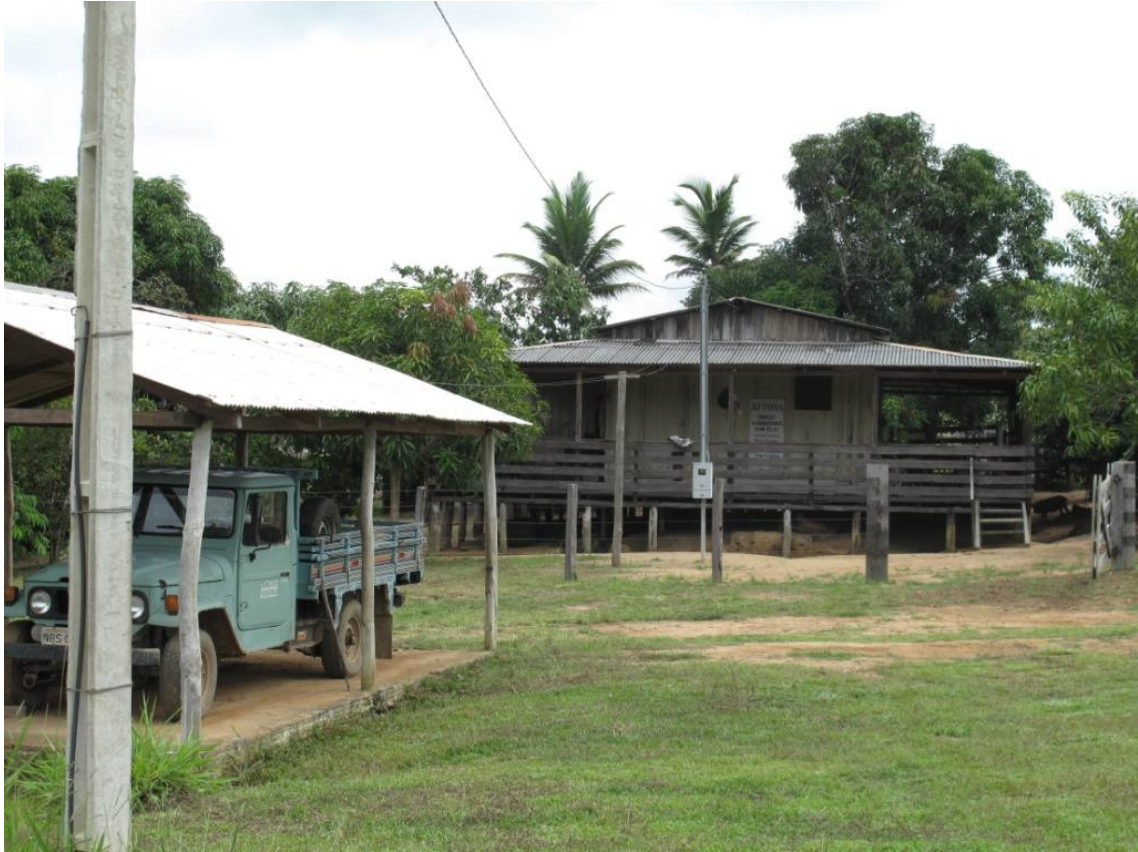
Sítio São Francisco

O Sr. Américo nos atendeu e nos acompanhou durante toda a vistoria. Ao relatar a possibilidade de instalação da estação sismológica em sua propriedade, mediante acordo a ser firmado entre as partes, teve uma boa aceitação. O mesmo indicou que poderia ser construído um acesso exclusivo para a estação, de forma a não interferir nas divisas e acessos existentes nos pastos estabelecidos, (evitando fuga de animais e troca de pastos) que acompanharia a cerca lateral da propriedade até o ponto a ser escolhido. O proprietário não fez menção a visitas anteriores para este fim e ou outro correlato.

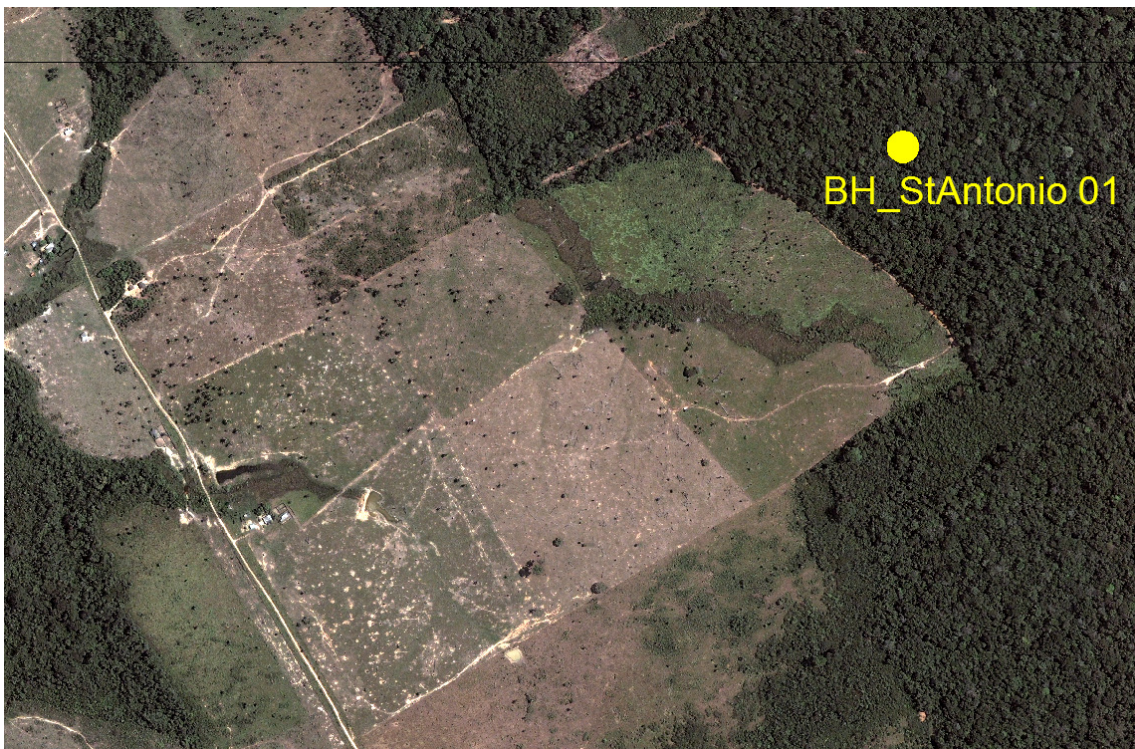
Na figura a seguir, nota-se que, pelas coordenadas fornecidas pela Geoanalises, o ponto BH\_StAntonio 01, localiza-se dentro de uma mata, o que aumenta as dificuldades de instalação da estação.

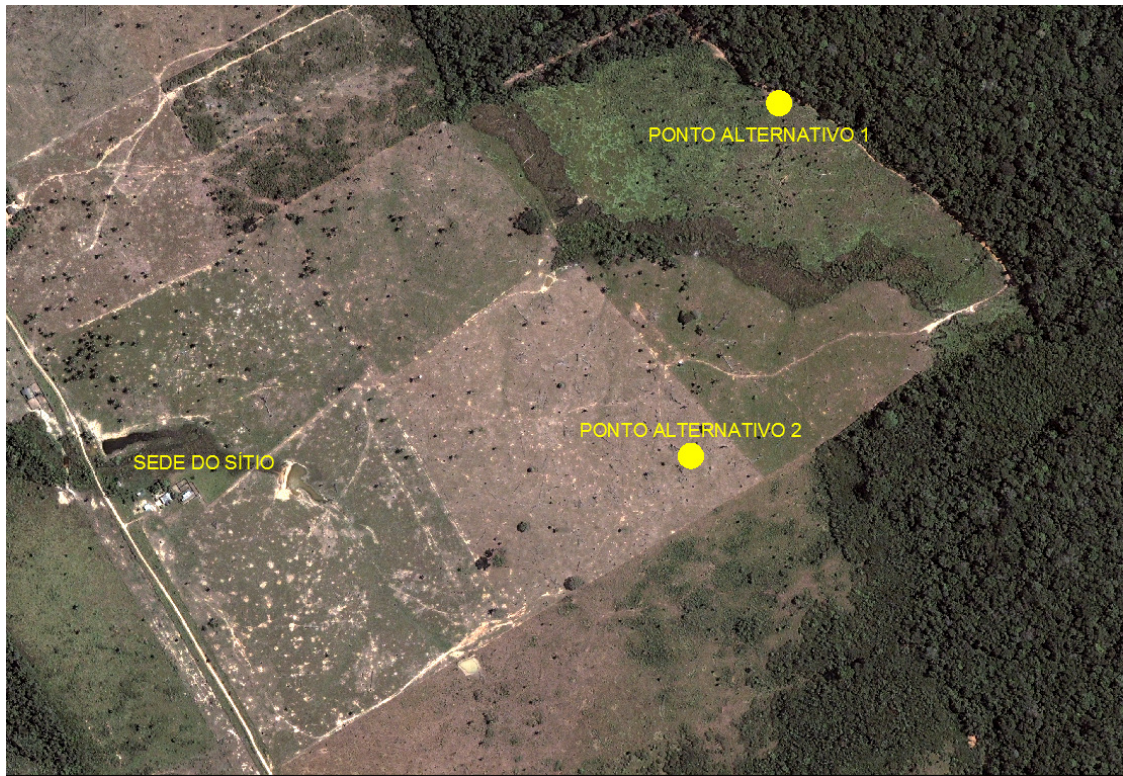
Através de autorização do proprietário, procedeu-se a escolha de pontos alternativos ao apresentado pela Geoanálises, possibilidade aventada pelo Coordenador do Programa de monitoramento Sismológico – Acyr em orientação anterior a vistoria, os quais são mostrados a seguir.

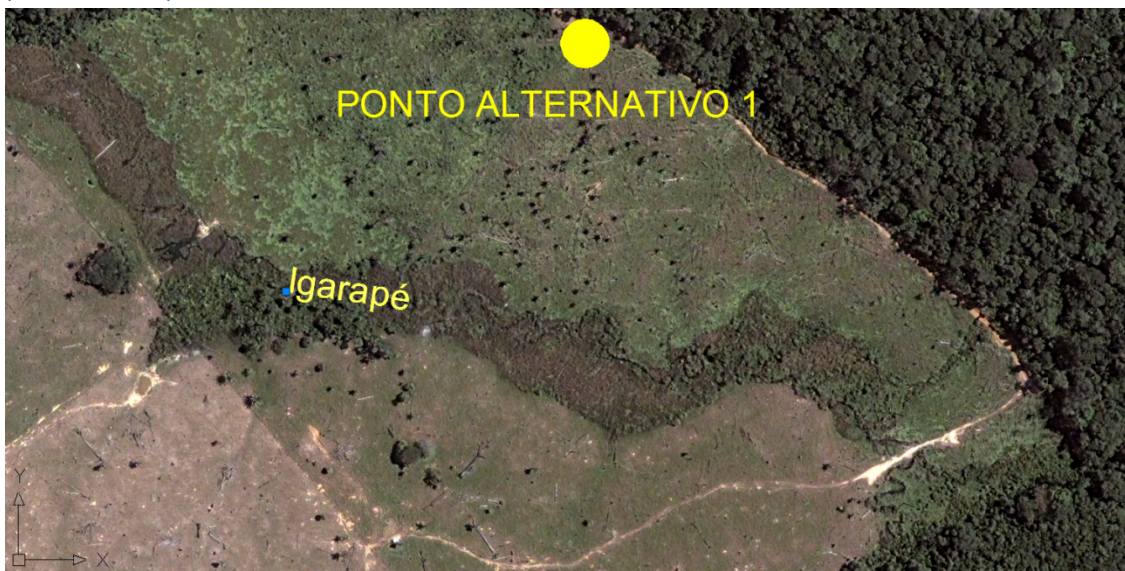
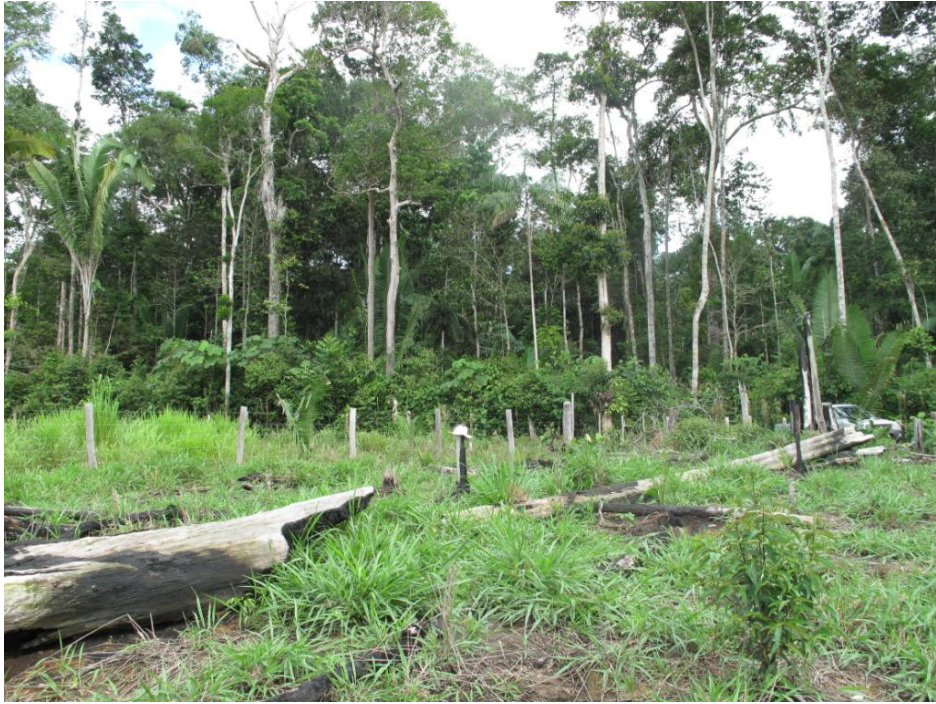
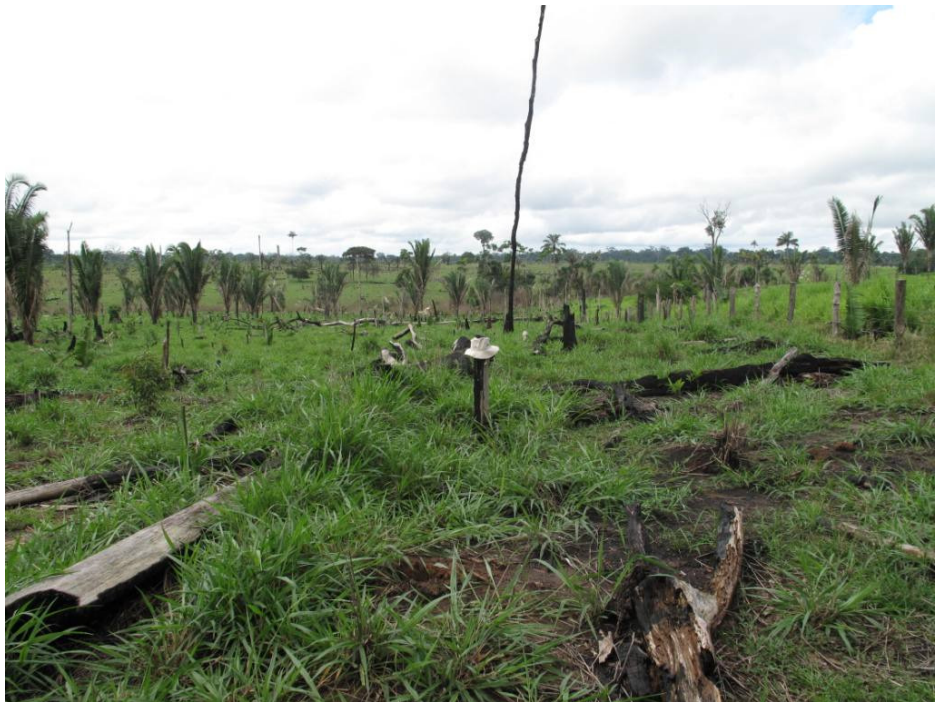
Ponto Alternativo 1

A localização do Ponto Alternativo 1, conforme imagens abaixo, é próxima da reserva da propriedade, localizada ao “fundo” da mesma, cuja posição foi determinada com GPS de navegação, obtendo-se as seguintes coordenadas UTM/WGS84: E= 365.200,00 e N= 8.995.910,00. Em relação a acesso, é necessário percorrer em torno de 2 km em estrada próxima a divisa da propriedade , atravessar um pequeno curso d’água (para o quê é necessário sair da estrada e percorrer trilha no pasto devido a erosão existente na estrada para depois voltar a estrada) e um igarapé com ponte, sendo que existem até a chegada ao local, quatro porteiras dividindo os pastos existentes . O local se acha cheio de troncos queimados, é próximo de árvores altas e existem dificuldades de manobra de veículos.

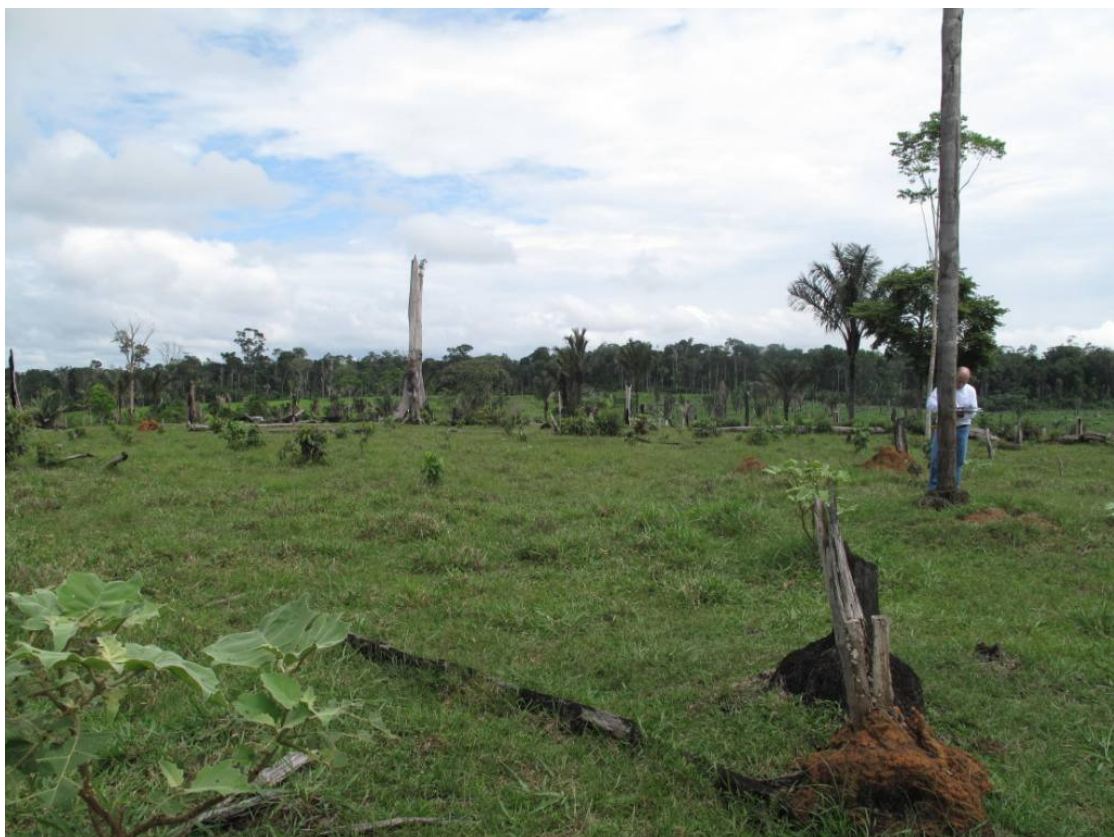
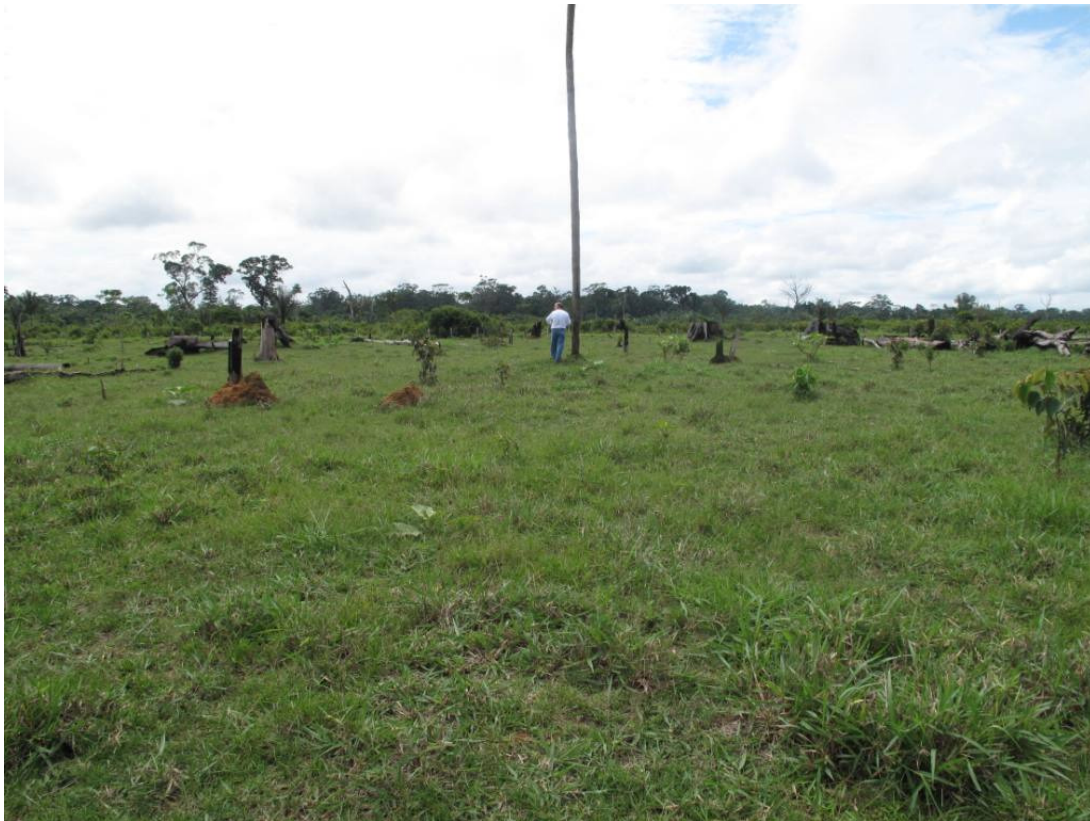
Locação

Para tal ponto, percorre-se aproximadamente 1 km e atravessa-se somente o primeiro curso d'água anteriormente descrito. O local se apresenta mais "limpo" de troncos, sem árvores na proximidade e próximo a divisa lateral da propriedade e da estrada que segue tal divisa. Seria aproximadamente a meio caminho do ponto original.

A posição do Ponto Alternativo 2 foi determinada com GPS de navegação, obtendo-se as seguintes coordenadas UTM/WGS84: E= 365.065,00 e N= 8.995.370,00.

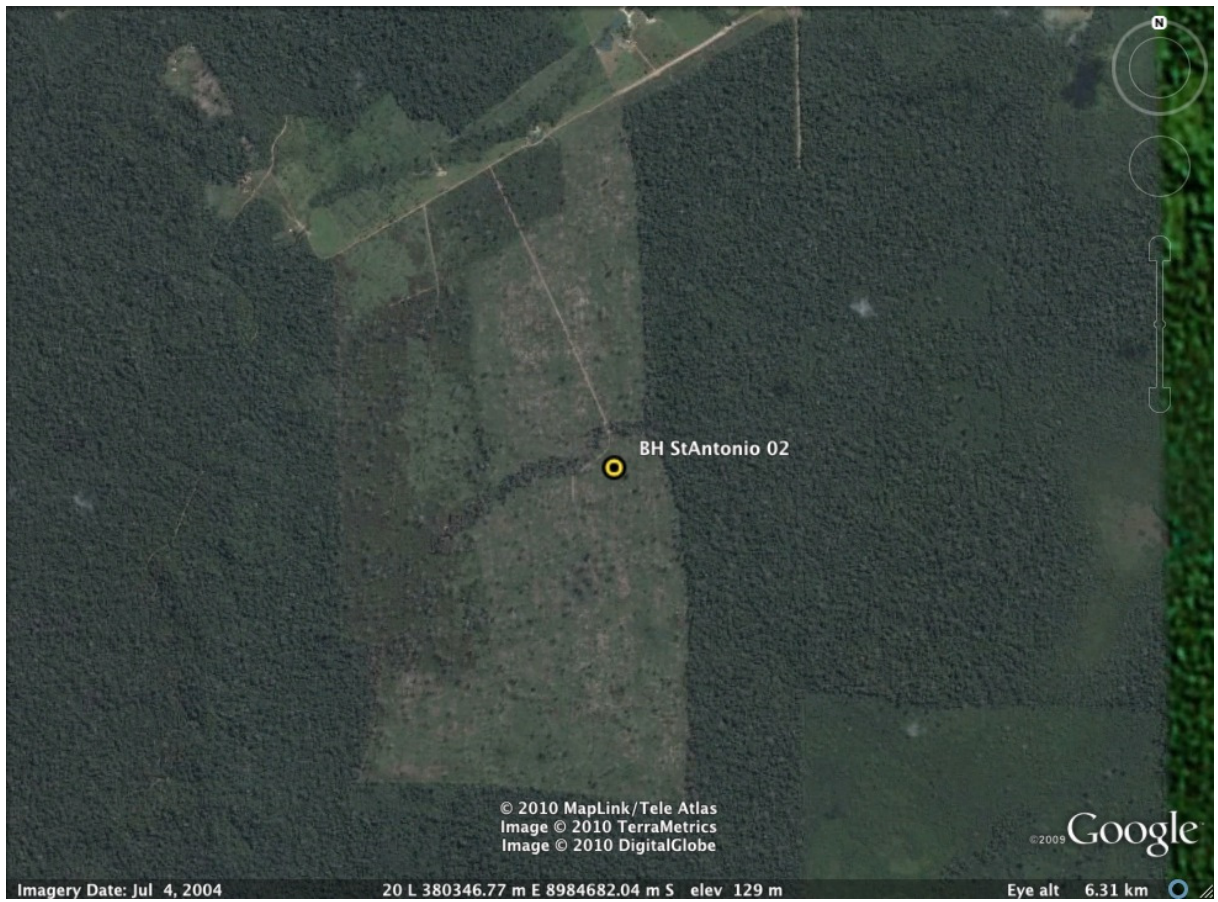
Uma vez que, o ponto BH-StAntonio 02 encontra-se bem distante do reservatório da UHE Santo Antônio, não possuímos imagem de alta resolução para ilustração do mesmo. Desta forma, utilizou-se de imagem disponibilizada pelo Google Earth para a ilustração do mesmo, conforme pode ser visualizado na figura a seguir.

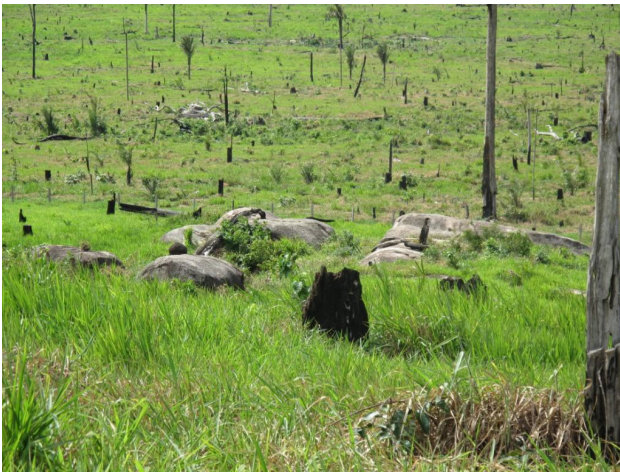
“Pedral” ao sopé da colina

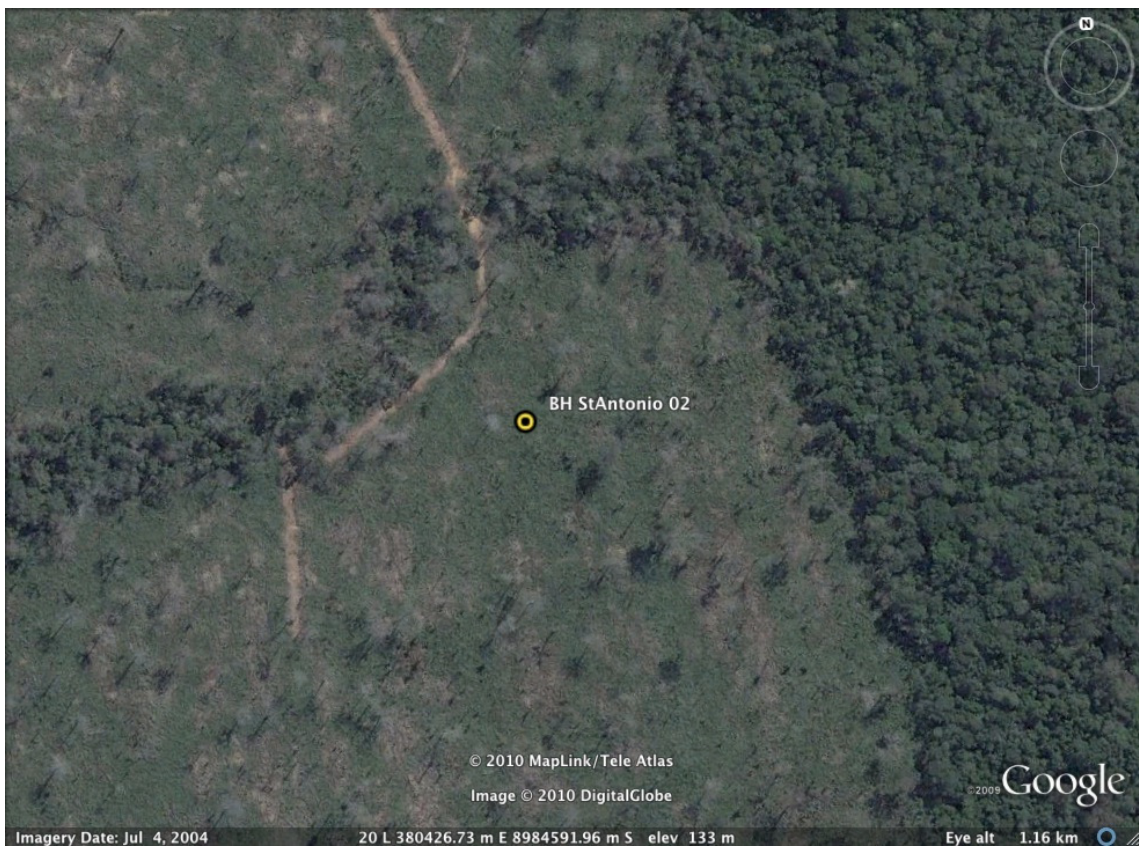
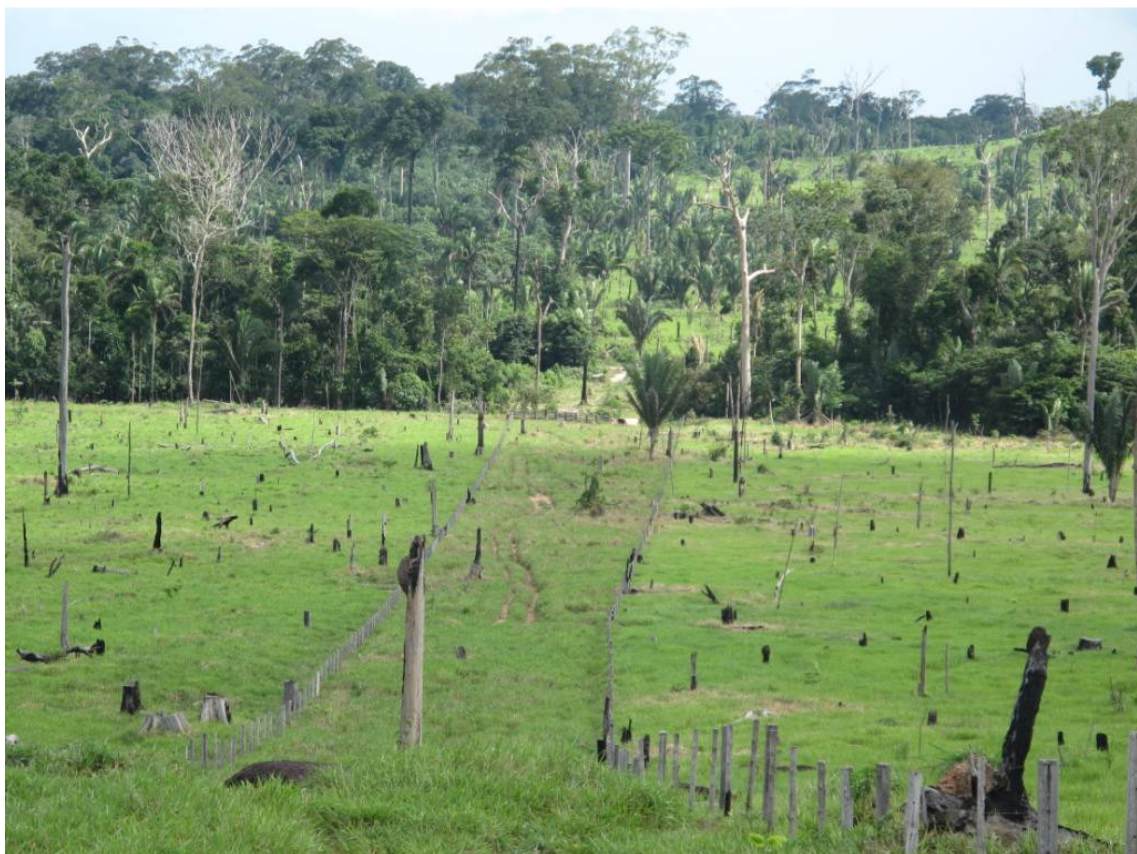
Ponto BH\_StAntonio 02 localizado após o igarapé no final do acesso, depois da colina (para chegar ao mesmo deve-se sair deste acesso e circundar a colina).
