## MONITORAMENTO DA OSCILAÇÃO DO NÍVEL D'ÁGUA DO RIO MADEIRA A JUSANTE DA USINA

### 1. INTRODUÇÃO

Conforme compromisso assumido no Termo de Ajustamento de Conduta - TAC, a SAE – Santo Antonio Energia S.A., por meio da PCE, deu continuidade às análises e estudos referentes à ocorrência de processos erosivos e de oscilações no nível d'água no rio Madeira nas imediações da cidade de Porto Velho, estendendo a análise até a localidade de Humaitá, onde esta instalada a ultima Estação Telemétrica de Jusante.

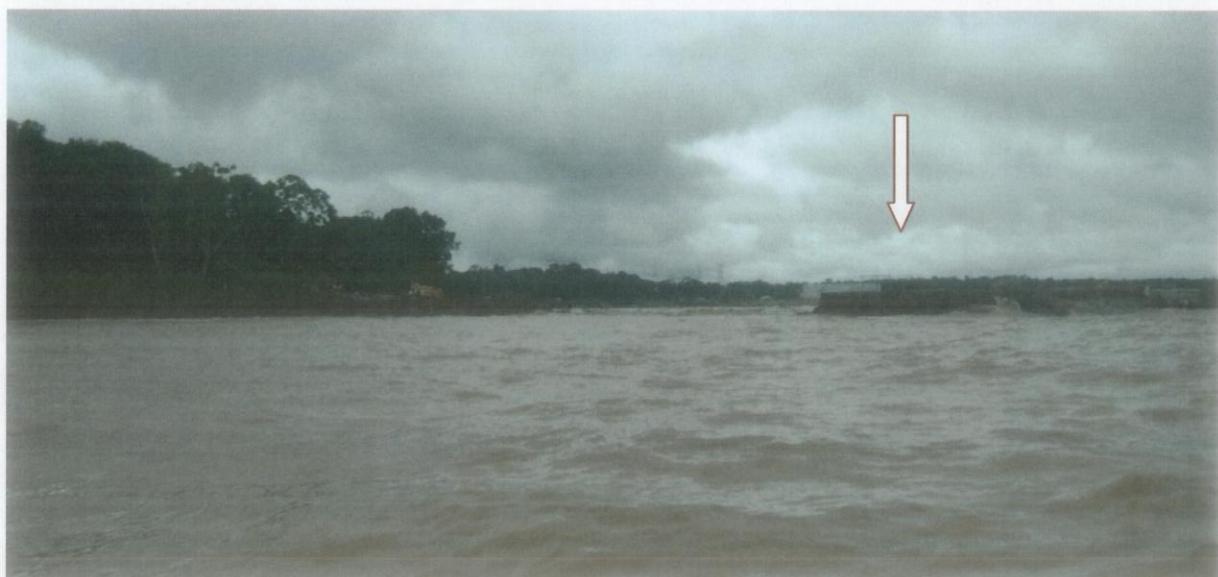
- Na região do canteiro da UHE Santo Antônio, com extensão da ordem de 1 km a jusante, os granitos do batólito Santo Antônio recobertos por solos residuais mergulham fortemente, praticamente delimitando o corpo a NE-SE (Foto 1);

Foto 1 – Região imediatamente a jusante do canteiro de obras mostrando os últimos afloramentos rochosos.

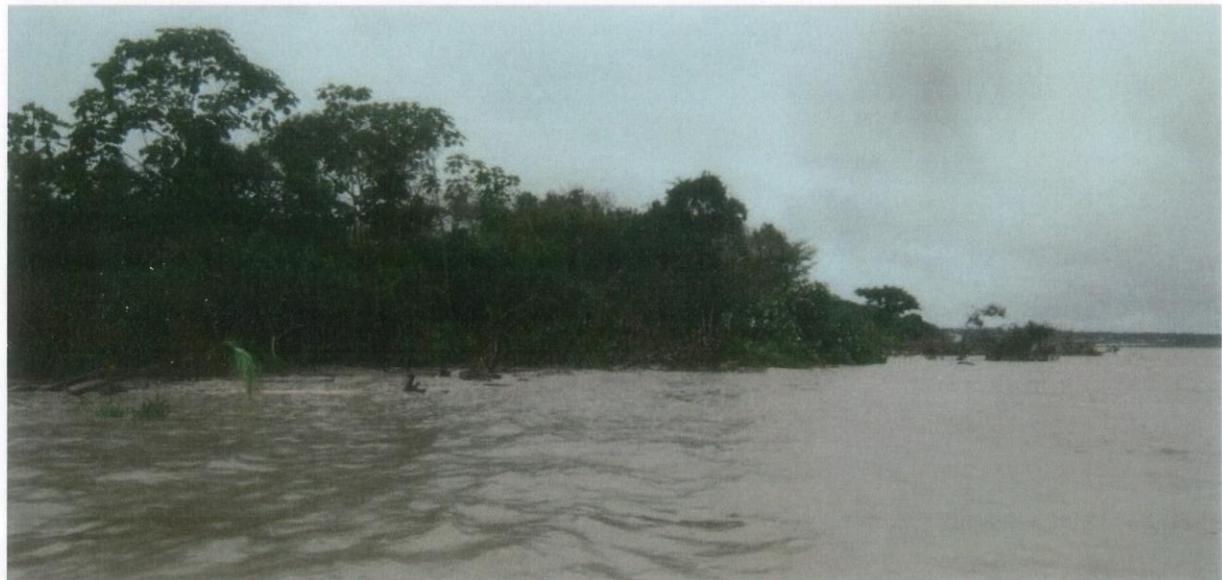
- A partir deste limite e se estendendo até a região do Cai n'Água se formou uma extensa planície de inundação, onde foram depositados os sedimentos da Formação rio Madeira, predominando as texturas finas de argilas, siltes e areias. A espessura destes sedimentos é muito variável podendo localmente atingir dezenas de metros. O rio Madeira, ali encaixado, continua seu processo de deposição e erosão marginal dos sedimentos recentes, em que predominam as areias muito finas siltosas e as argilosas siltosas, apresentando na maioria material orgânico disseminado, dando origem a cores acinzentadas. Estes materiais são de baixas compacidades e consistências (Fotos 2 e 3);

Foto 2 – Região a montante da Torre da Linha de Transmissão.

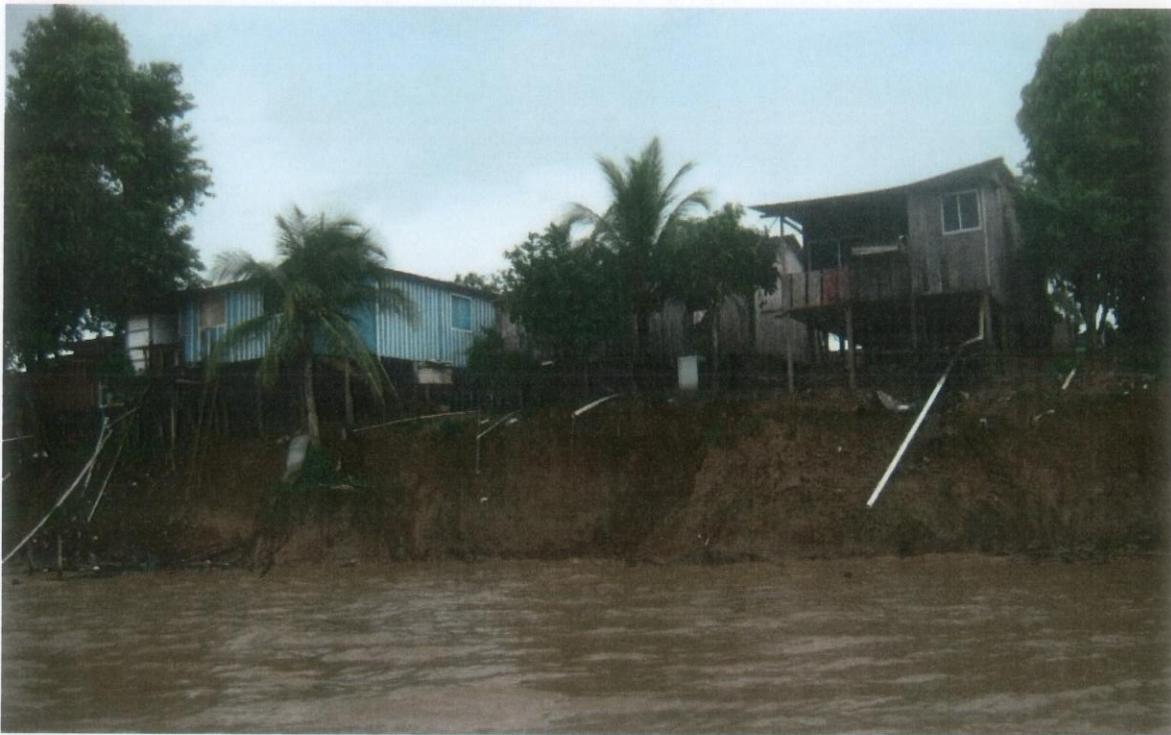
Foto 3 – Área com presença de sedimentos de baixa consistência.

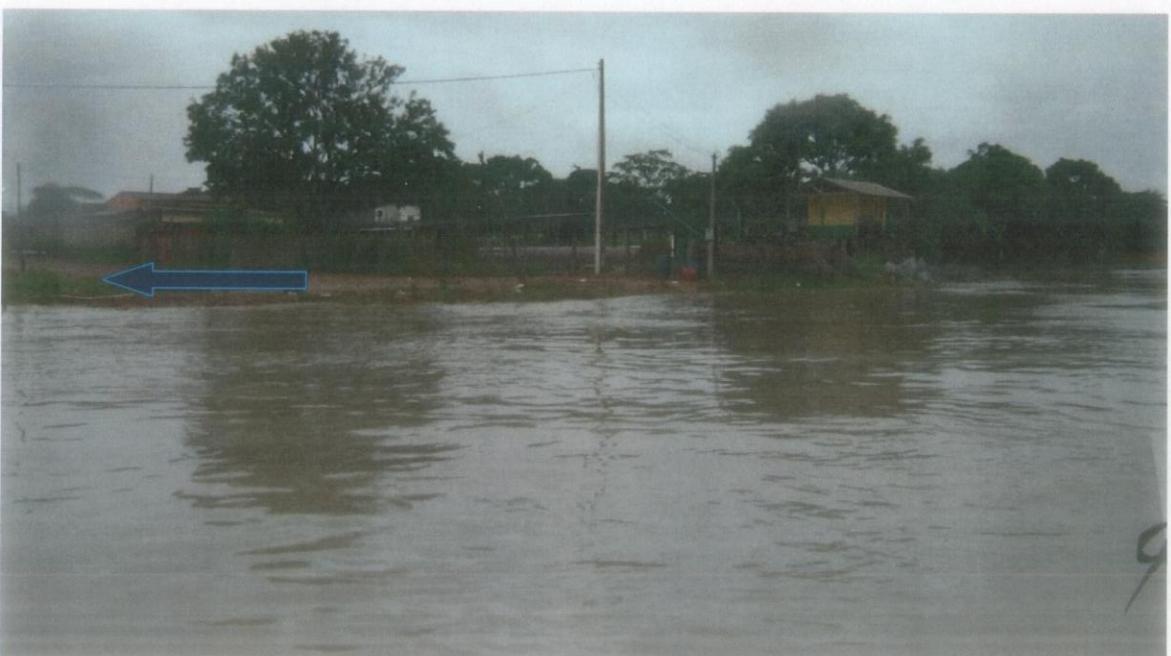
- A partir deste limite, com extensão Quilométrica para jusante, se desenvolve uma superfície inicialmente aplainada pelos processos erosivos de solos coluviais e residuais consistentes, localmente laterizados, onde foram instaladas as edificações da extinta EFMM. Nesta região as margens apresentam comportamento satisfatório, de relativa estabilidade aos processos erosivos (Fotos 4 e 5), com tendência de maior estabilidade para jusante;

Foto 4 – Área de transição da planície de inundação se elevando para jusante.

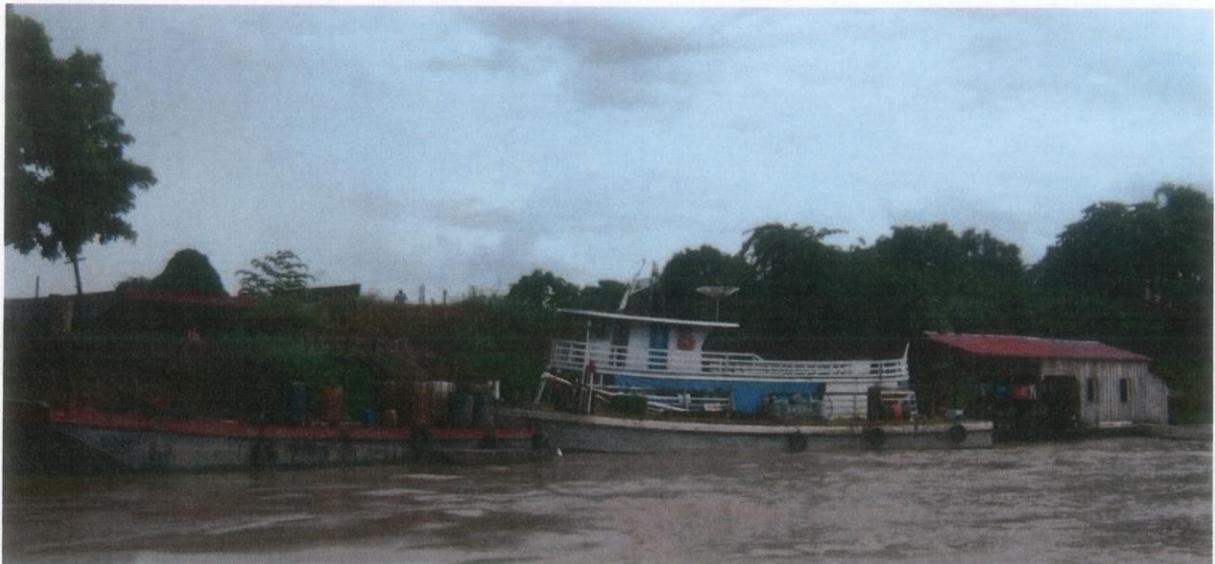
**Foto 5 – Área de atracadouro de barcos na região do Cai N'água. Área elevada e com barranco preservado.**

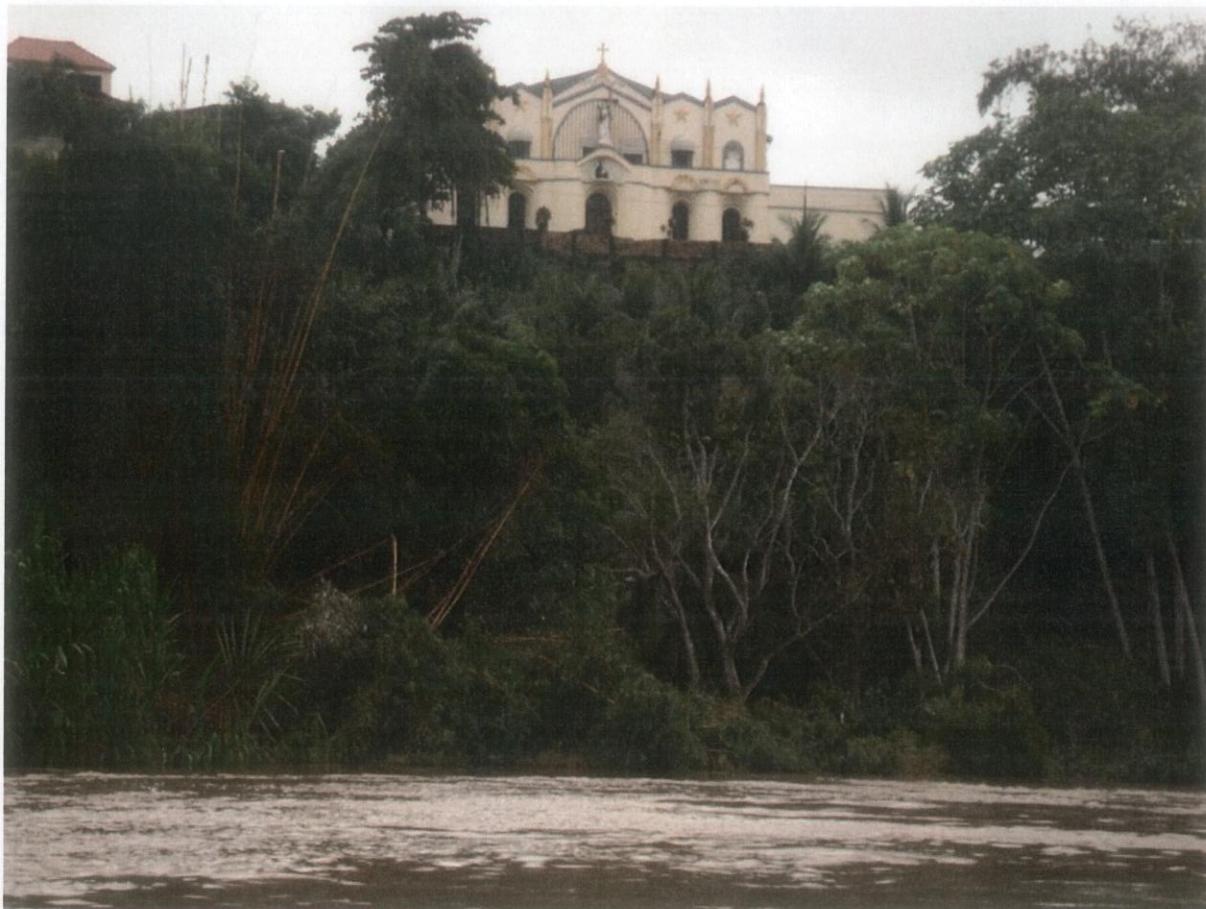
- Contornando a jusante da referida área aplainada (situada entre as elevações 65-70 m), afloram os solos residuais (localmente coluvionados e laterizados) e rochas do embasamento cristalino, atingindo as elevações 100-110 m (Foto 6).

**Foto 6 –** Área edificada em cota elevada com talude estável. Na parte baixa, com vegetação, se depositam sedimentos recentes, onde ocorrem processos periódicos de deposição e erosão.

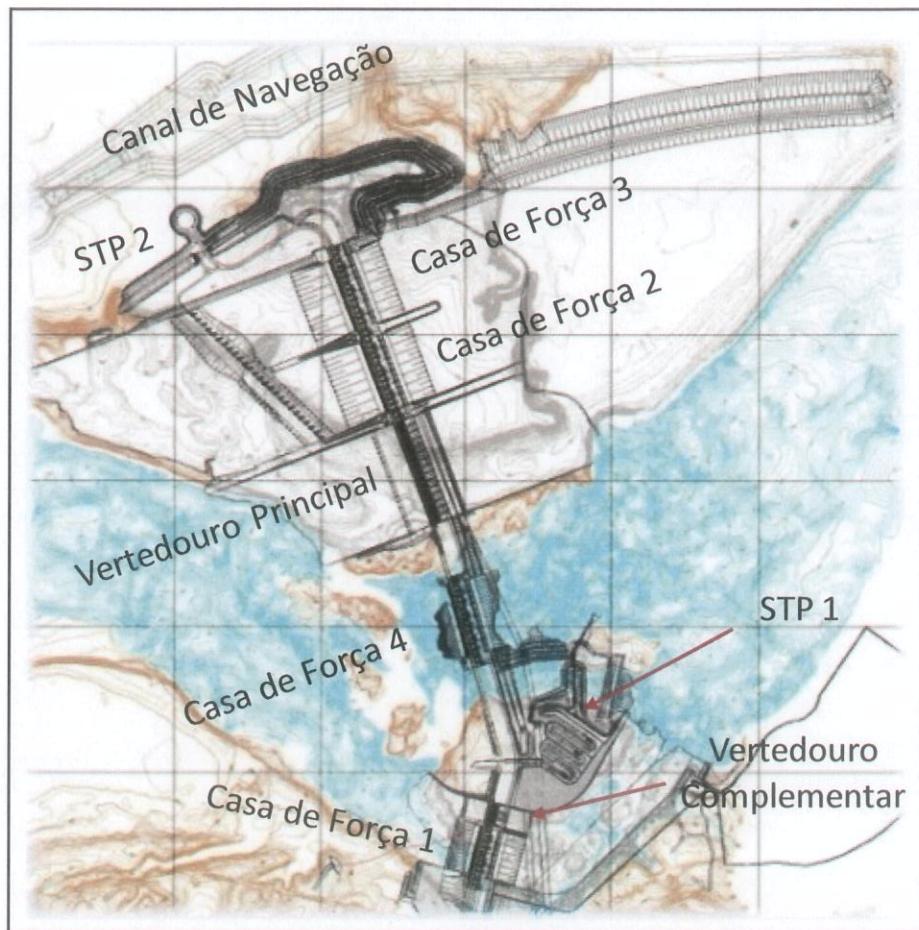
apresenta o arranjo geral da usina, com destaque para a localização dos vertedouros e casas de força do empreendimento.

**Figura 1. Arranjo geral da UHE Santo Antônio**

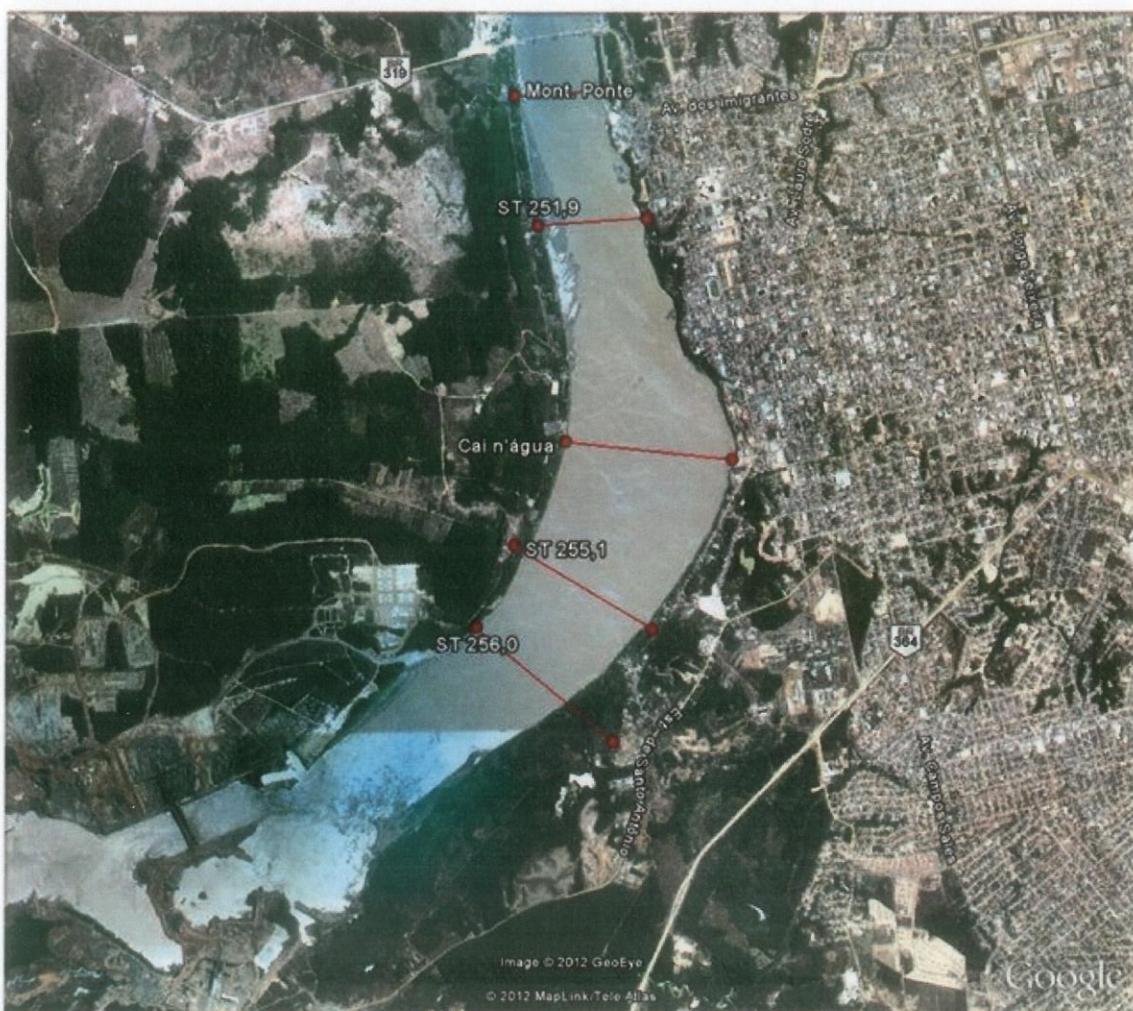
O monitoramento da oscilação dos níveis d'água aconteceu, primeiramente, em 4 (quatro) locais de monitoramento e, a partir do dia 19 de fevereiro, foi incorporado mais um local situado a montante da ponte em construção da BR-319. A localização destes pontos de monitoramento, distribuídos num estirão de 8,5 km se visualiza na Figura 2, enquanto que a Tabela 1 apresenta as coordenadas UTM das margens destas seções.

**Figura 2. Localização das seções de monitoramento**

A escolha destes locais de monitoramento foi proposital, de forma a caracterizar pontos notáveis no estirão. Assim, a seção ST 256,0 localiza-se 200 m a jusante da linha de transmissão, a seção ST 255,1 se situa no bairro Triângulo, a seção denominada Cai n'Água situa-se frente ao Porto do Cai n'Água, a seção ST 251,9 encontra-se próxima ao Porto Graneleiro da Sociedade de Portos e Hidrovias de Rondônia (SOPH) e a seção Mont. Ponte localiza-se 500 m a montante da ponte da BR-319. Destaca-se ainda que as seções ST 251,9, ST 255,1 e ST 256,0 são utilizadas normalmente para o monitoramento do processo de erosão ou assoreamento do rio após a implantação da UHE Santo Antônio.

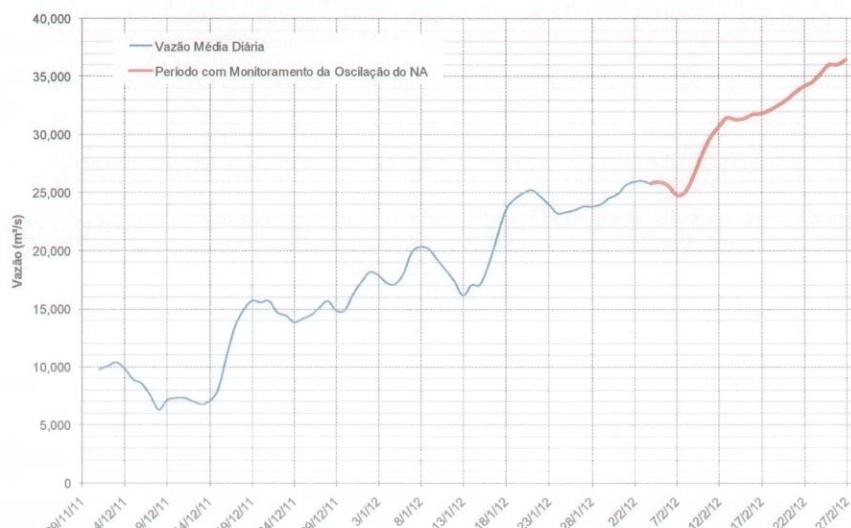
Apresenta-se a seguir uma análise dos dados observados no período 04 a 22 de fevereiro nos locais de monitoramento a jusante da UHE Santo Antônio. Cabe destacar que, neste período, a vazão do rio Madeira variou entre 25.000 e 36.000 m<sup>3</sup>/s, conforme se visualiza na Figura 3.

**Figura 3. Hidrograma do Rio Madeira salientando o período de monitoramento da oscilação do nível d'água em Porto Velho**

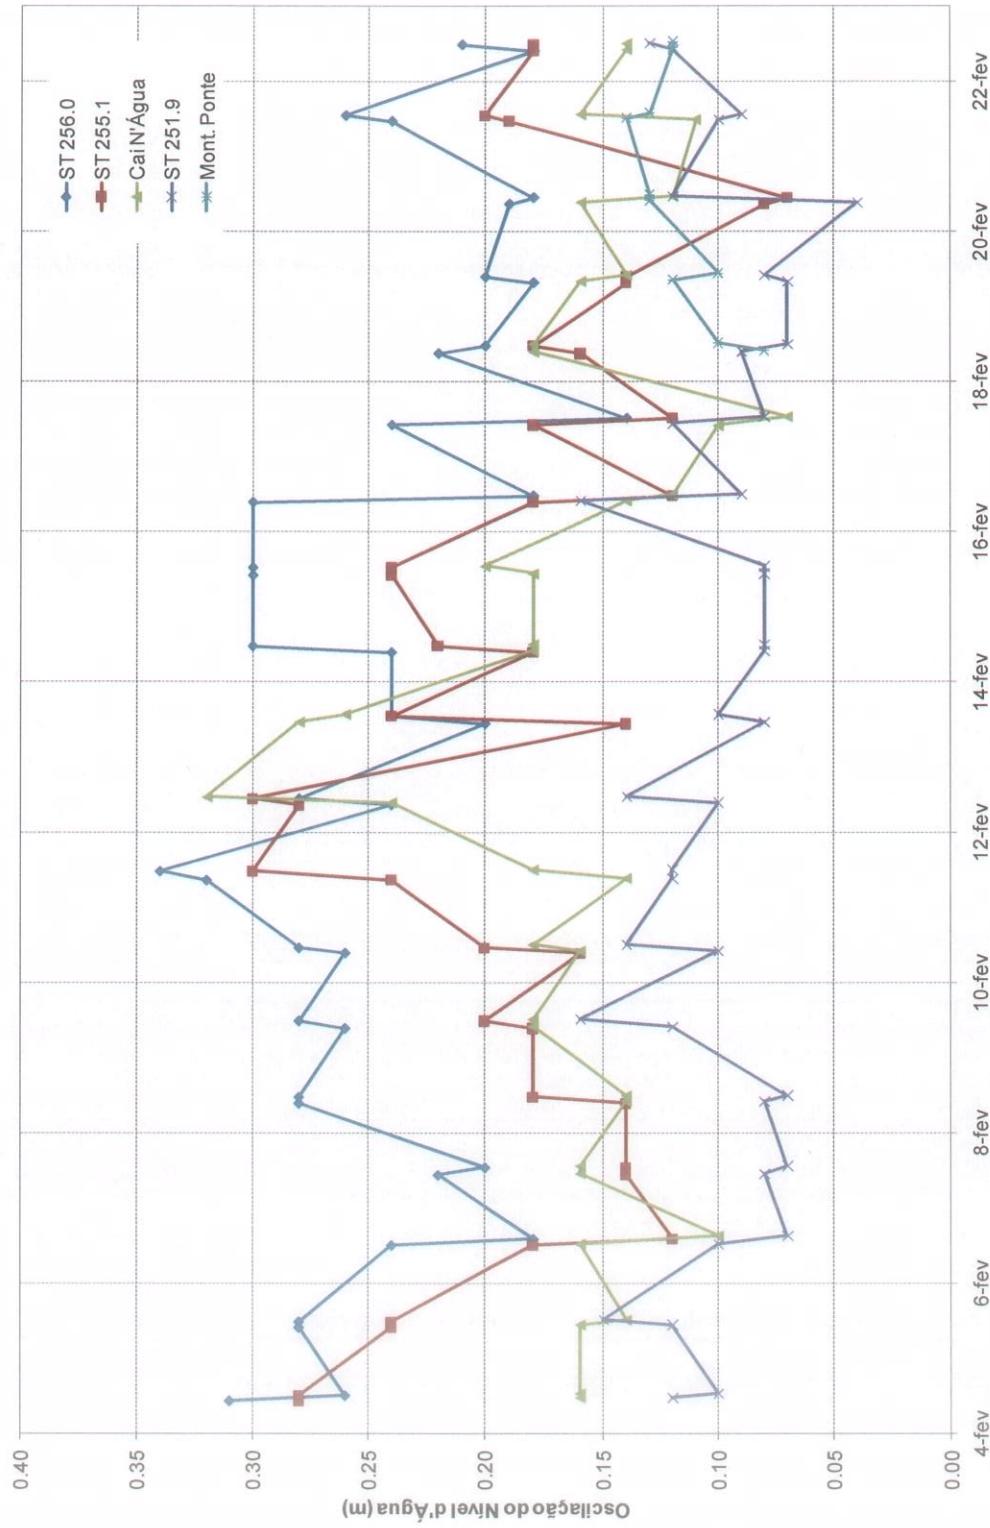
A Figura 4 mostra a diferença de nível d'água da oscilação mais freqüente do nível d'água nestes locais, com valores máximos da ordem de 0,35 m na seção ST 256,0. Nas seções ST 255,1 e Cai N'Água houve oscilações do nível um pouco menores, da ordem de 0,30 m.

**Figura 4. Oscilação mais freqüente do nível d'água nos locais de monitoramento a jusante da UHE Santo Antônio**

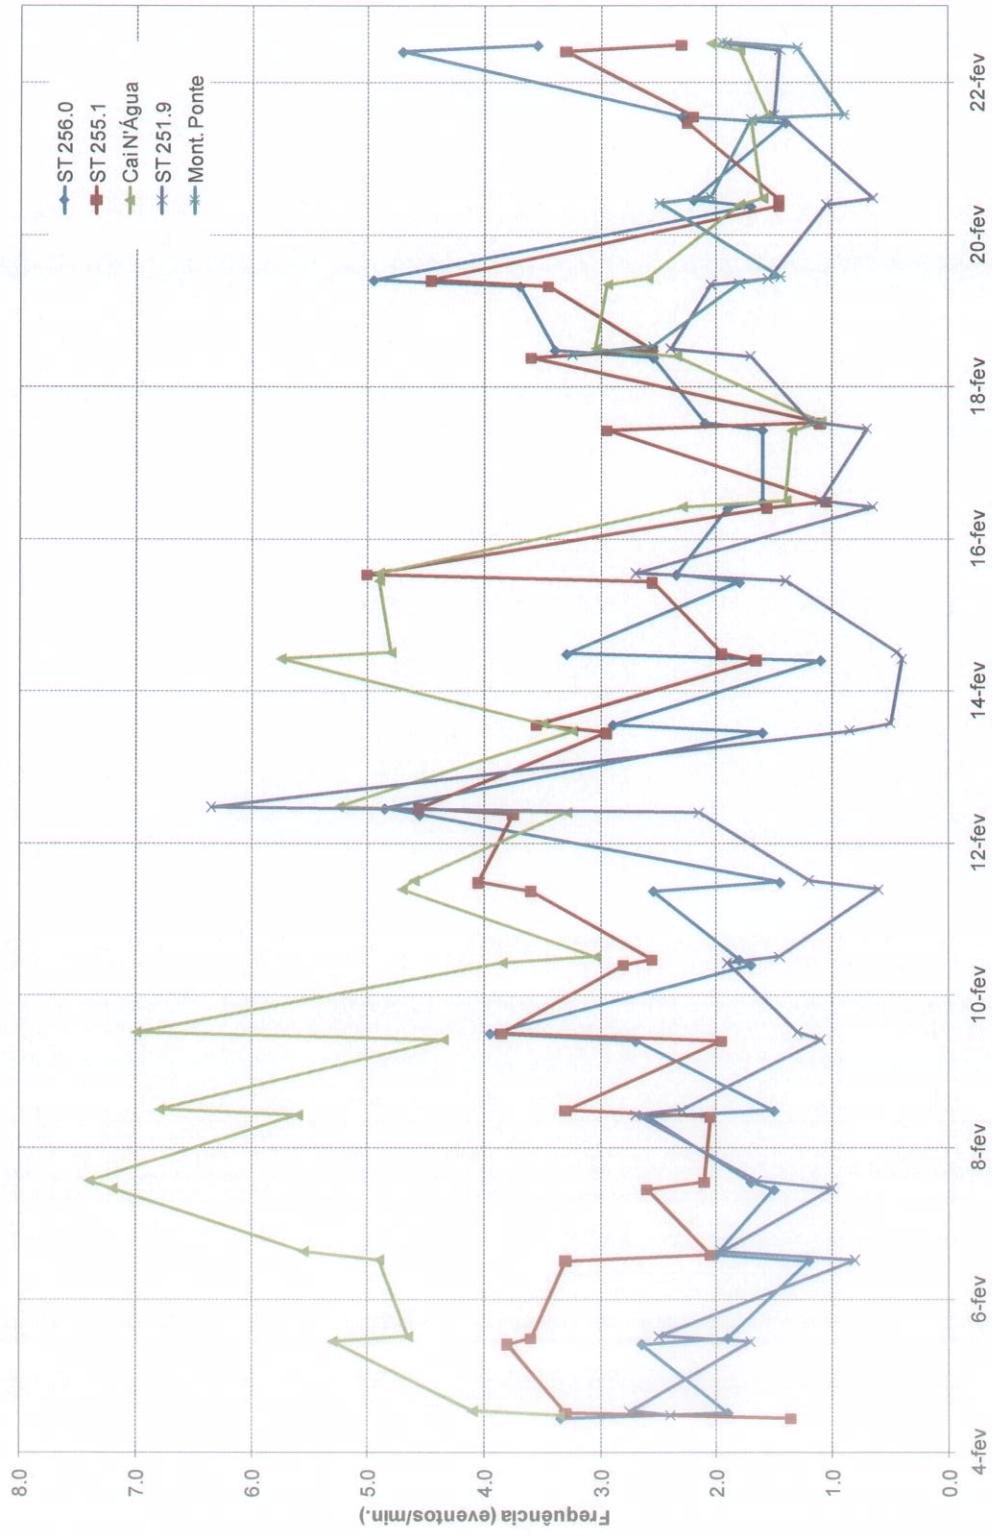
A freqüência da oscilação do nível d'água nos locais de monitoramento, ou seja, o número de vezes que o observador registrou a ocorrência da oscilação máxima nos 20 minutos de cada medição, apresenta-se na Figura 5. Nas seções ST 256,0 e ST 255,1 não se verificam variações significativas ao longo do intervalo de análise, enquanto que na seção Cai N'Água é evidente a diminuição dos eventos de oscilação do nível d'água. A seção ST 251,9 não apresentou grandes alterações no período, com exceção para um evento isolado ocorrido em 12 de fevereiro. A Figura 6 apresenta as mesmas séries de dados da figura anterior, mas separadamente, de forma a facilitar a interpretação das feições em cada local de monitoramento.

**Figura 5. Freqüência da oscilação do nível d'água nos locais de monitoramento a jusante da UHE Santo Antônio**

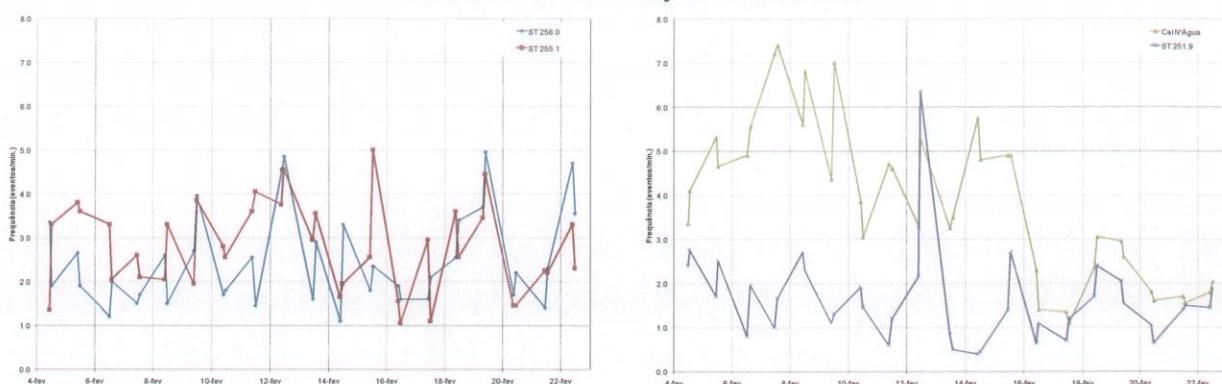
**Figura 6. Freqüência da oscilação do nível d'água considerando os locais de monitoramento separadamente**

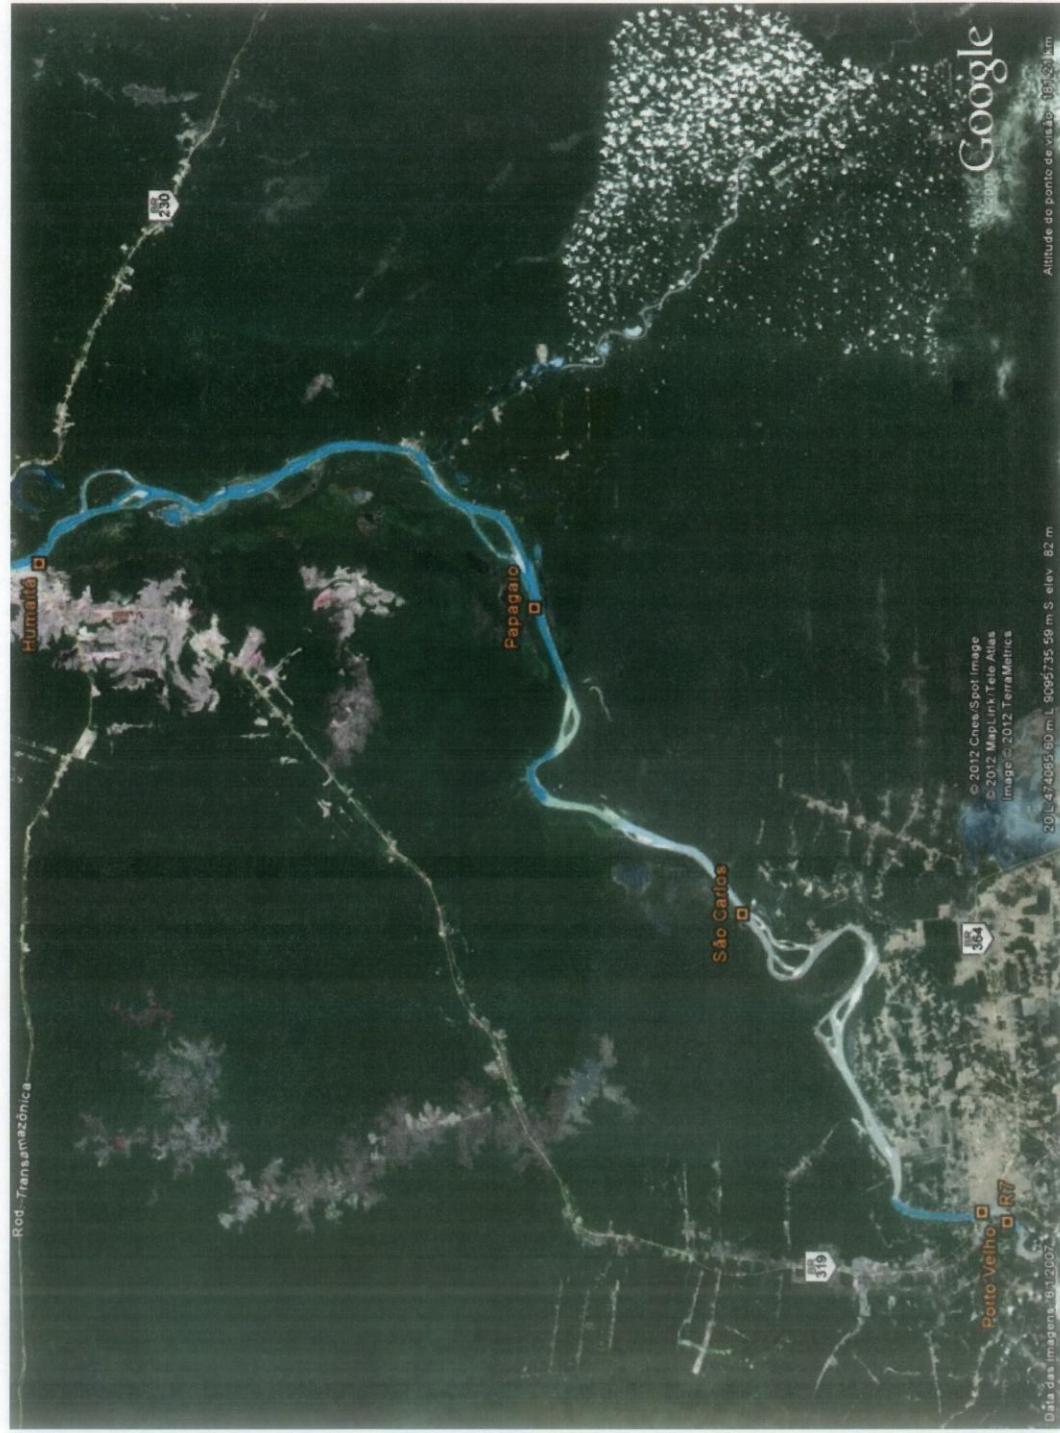
Para complementar a avaliação das oscilações do nível d'água nas proximidades de Porto Velho procedeu-se a análise dos registros das séries de níveis das estações telemétricas hidrológicas de UHE Santo Antônio Jusante R7, Porto Velho - ANA, São Carlos, Papagaio e Humaitá (Ver Figura 7). Os primeiros registros destas estações correspondem ao mês de fevereiro de 2011, com exceção da estação Porto Velho que iniciou em setembro de 2011. Cabe destacar que a estação telemétrica de Porto Velho embora também tenha sido instalada em fevereiro/2011, na estrutura fluvial do Porto Graneleiro da Sociedade de Portos e Hidrovias de Rondônia (SOPH), apresentou problemas de interferência do sinal transmitido entre o sensor de nível e a estação, que tornaram necessária a sua reinstalação, que só foi possível em setembro de 2011, em um novo local. Por esta razão não há dados desta estação referentes ao mês de fevereiro de 2011 para a comparação com as demais.

Figura 7. Localização das Estações Hidrológicas Telemétricas da UHE Santo Antônio

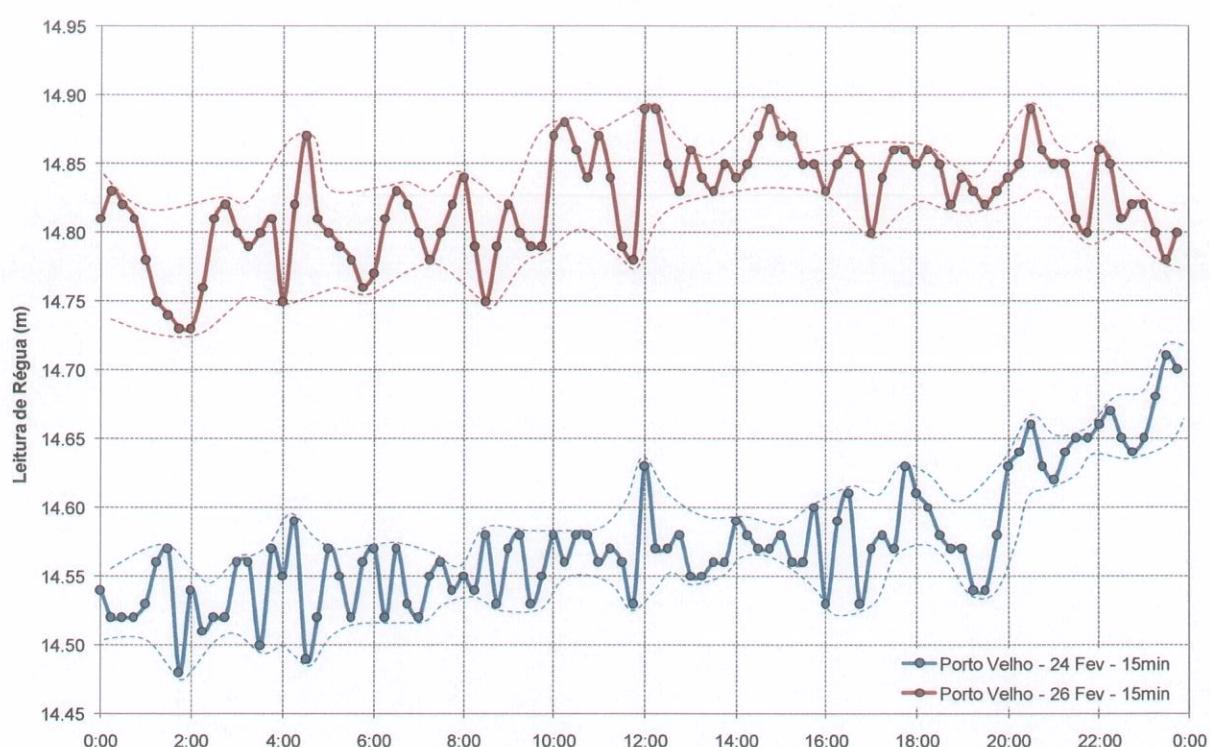
Na Figura 8 apresenta-se o registro do nível d'água para os dias 24 e 26 de fevereiro considerando uma taxa de amostragem de 15 minutos, enquanto que na Figura 8 se visualiza o nível d'água na mesma estação, porém utilizando uma taxa de amostragem maior, de 1 registro a cada 10 segundos.

Na comparação da Figura 8 e Figura 9 se percebe que os registros de rotina das estações telemétricas, com uma taxa de amostragem de 15 minutos, são compatíveis com os registros da oscilação do nível d'água a cada 10 segundos. Nestas figuras se identifica que a oscilação do nível d'água tem um valor médio de aproximadamente 0,08m, e variações extremas da ordem de 0,12m.

**Figura 8. Registro do nível d'água na estação telemétrica de Porto Velho com uma taxa de amostragem de 15 minutos**

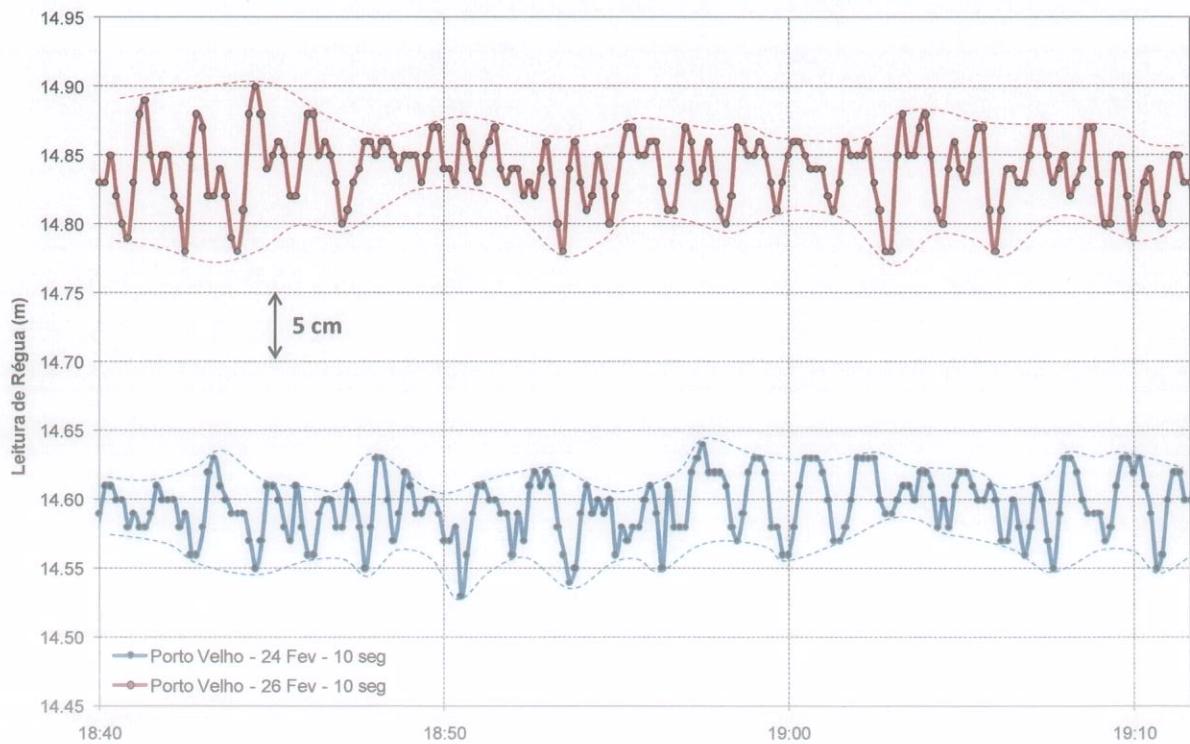
**Figura 9. Registro do nível d'água na estação telemétrica de Porto Velho com uma taxa de amostragem de 10 segundos**

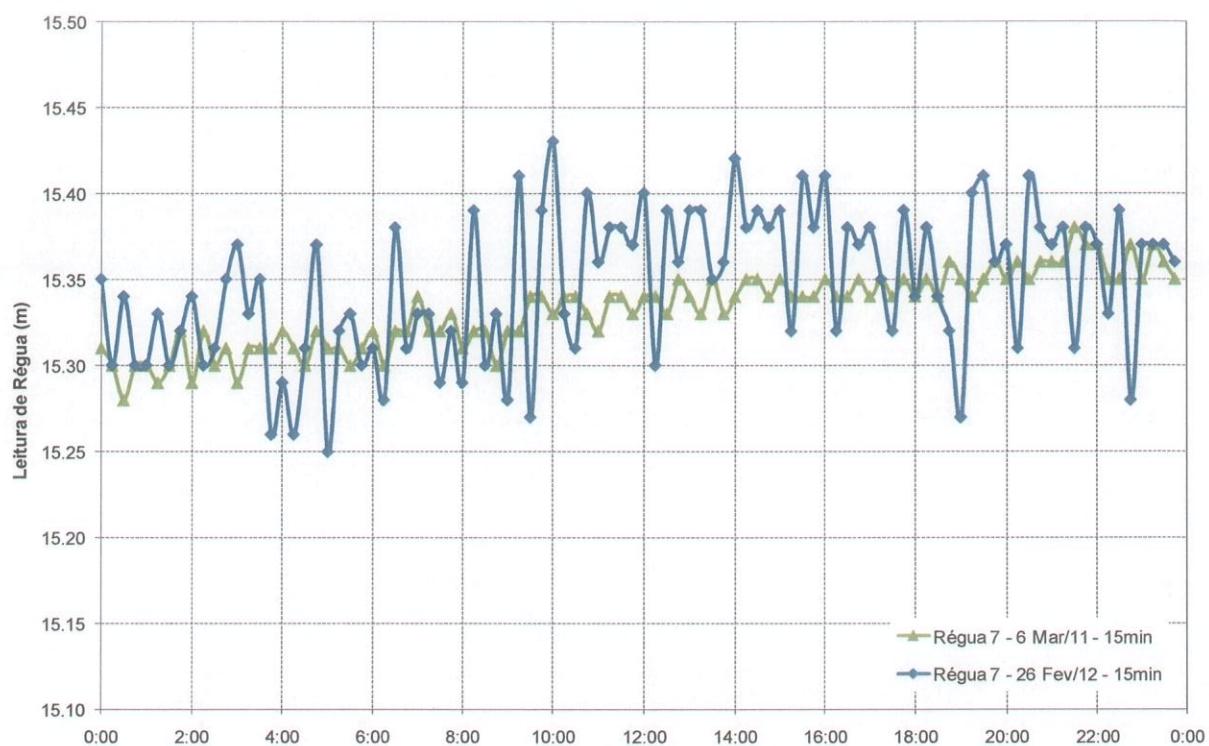
Com este objetivo, apresenta-se, na continuação, o registro do nível d'água da estação UHE Santo Antônio Jusante R7 (Figura 10), estação São Carlos (Figura 11), estação Papagaio (Figura 12) e estação Humaitá (Figura 13). Em cada figura foram plotadas duas séries de dados, que representam períodos com vazão semelhante ( $\sim 36.000\text{ m}^3/\text{s}$ ) ocorrida durante a cheia de 2011 (06 de março de 2011) e a cheia atual (26 de fevereiro de 2012).

A partir da análise dos registros de 2011 e 2012 destas estações telemétricas se percebe que, de fato, o rio Madeira apresenta um padrão de oscilação natural típico para cada local, sendo de aproximadamente 4 cm na Régua 7, 4 cm em São Carlos, 2 cm em Papagaio e 4 cm em Humaitá.

**Figura 10. Registro do nível d'água na estação telemétrica UHE Santo Antônio Jusante R7 durante a cheia de 2011 e 2012**

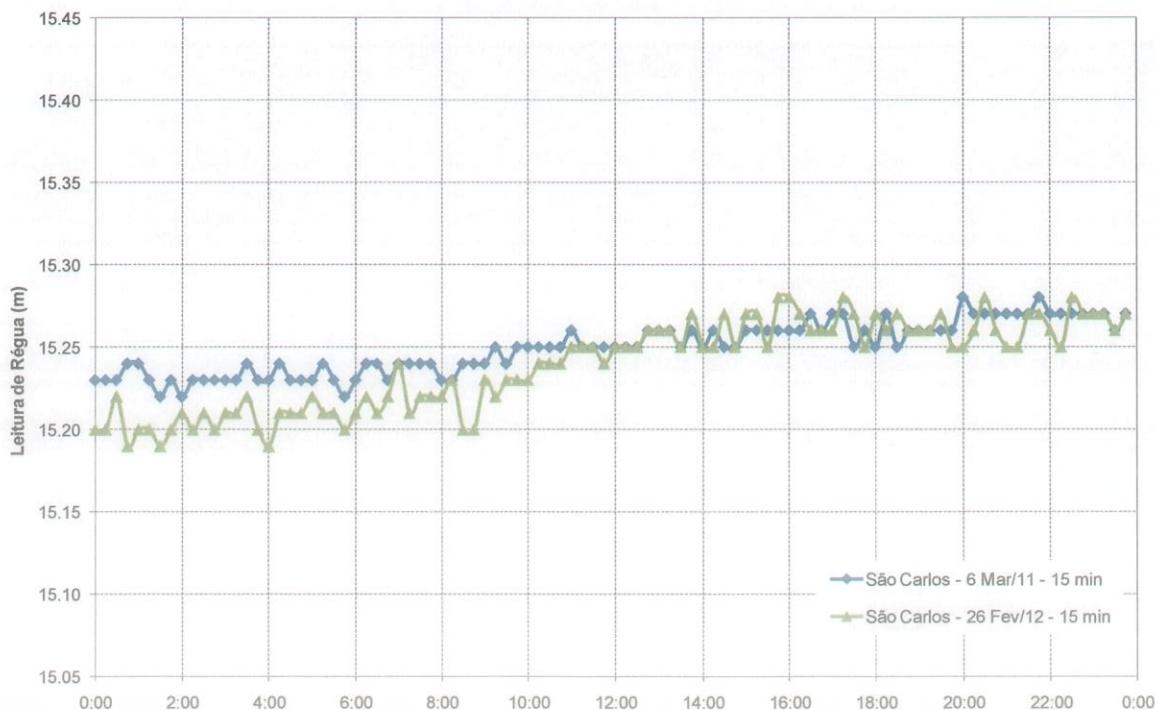
**Figura 11. Registro do nível d'água na estação telemétrica de São Carlos durante a cheia de 2011 e 2012**

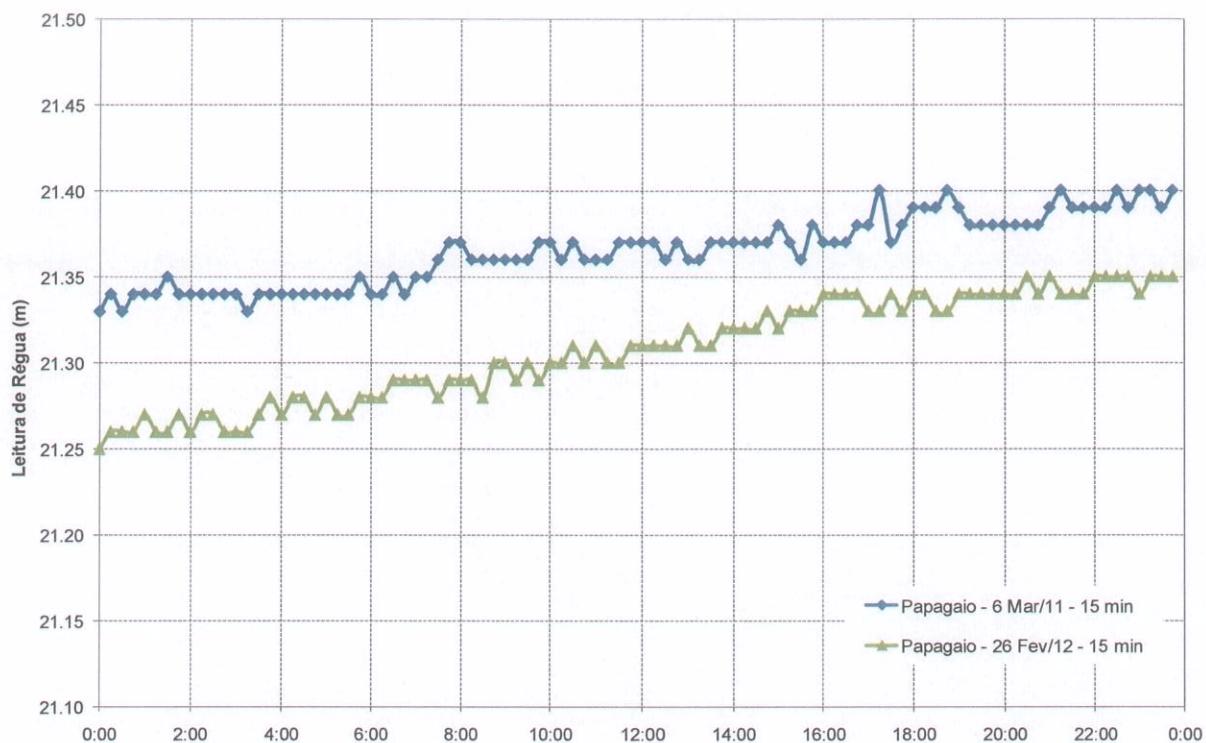
**Figura 12. Registro do nível d'água na estação telemétrica de Papagaio durante a cheia de 2011 e 2012**

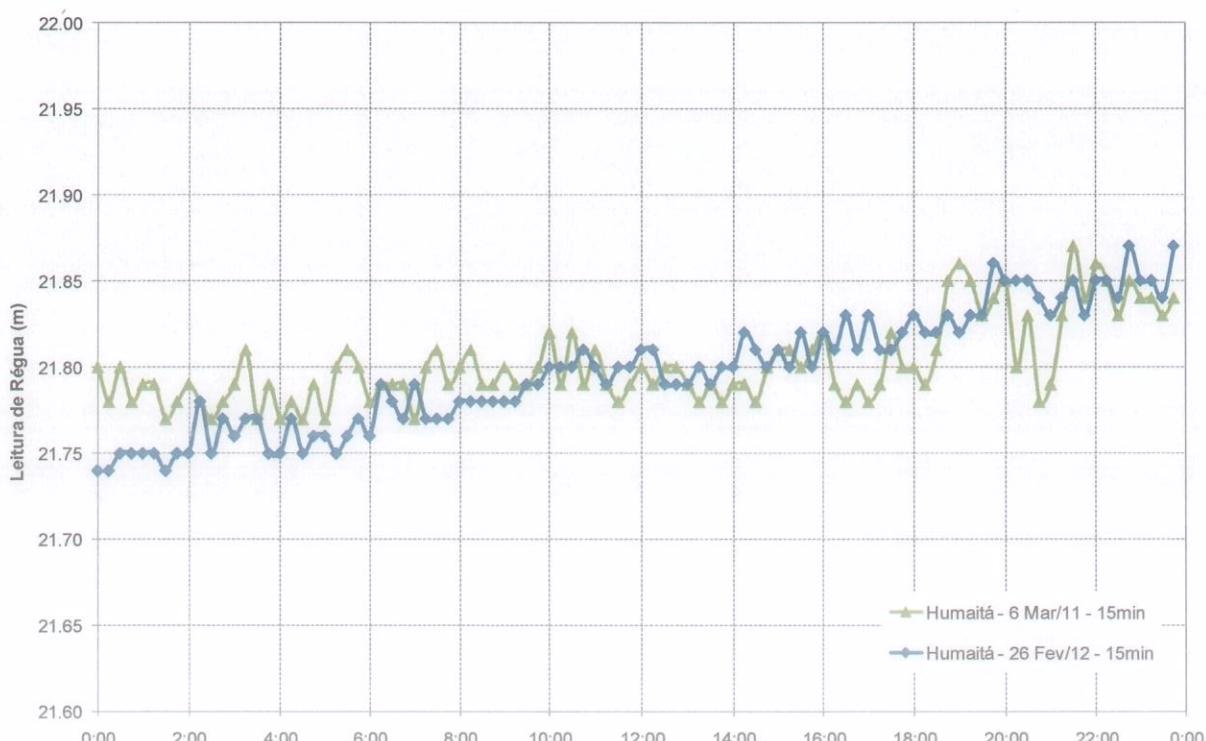
**Figura 13. Registro do nível d'água na estação telemétrica de Humaitá durante a cheia de 2011 e 2012**

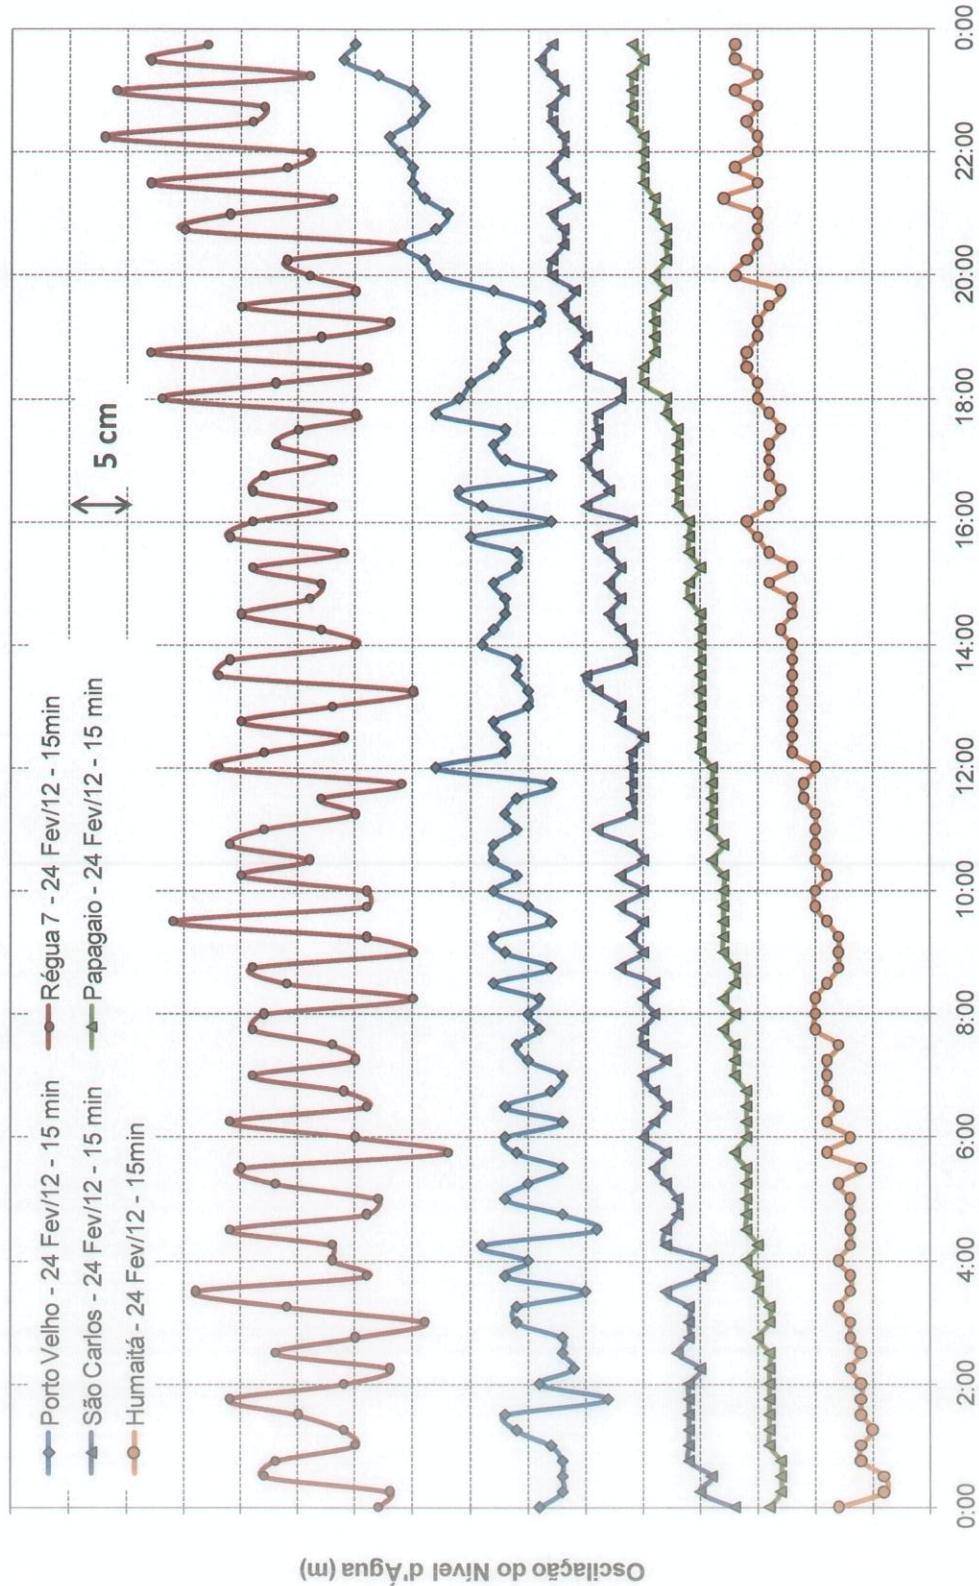
Por último, a Figura 14 apresenta a oscilação do nível d'água nas estações telemétricas UHE Santo Antônio Jusante R7, Porto Velho, São Carlos, Papagaio e Humaitá para o dia 24 de fevereiro de 2012. A visualização conjunta destes registros permite identificar a dissipação das oscilações entre a estação telemétrica R7 (localizada 3 km a jusante da UHE) e a estação de Porto Velho (localizada 4 km a jusante da R7).

Adicionalmente, esta figura permite ponderar que a oscilação do nível d'água em Porto Velho, situada no segmento mais estreito do rio no trecho considerado, se aproxima da oscilação natural do rio Madeira que se observa nos registros das estações São Carlos, Papagaio e Humaitá. Isso permite entrever que o fenômeno da alteração da oscilação do nível d'água causada pela influência da UHE Santo Antônio fica restrito às imediações da cidade de Porto Velho.

**Figura 14. Registro do nível d'água nas estações telemétricas de Réguas 7, Porto Velho, São Carlos, Papagaio e Humaitá**

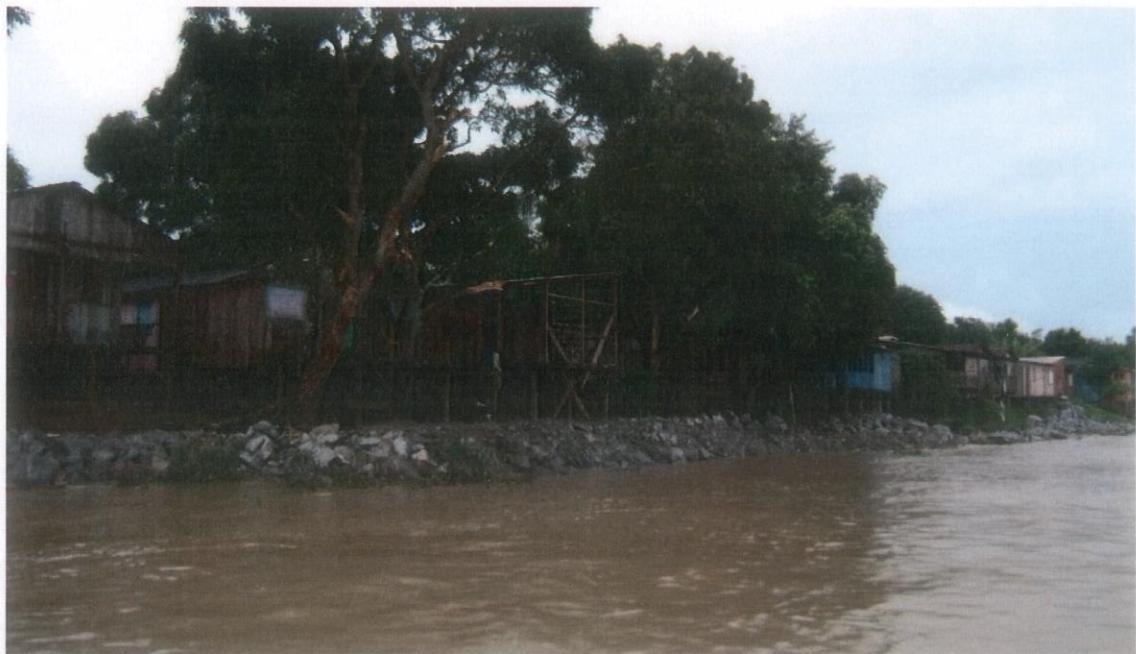
- Este comportamento decrescente da oscilação do nível d'água somado à melhora das características geomecânicas dos solos quanto à resistência a ações erosivas indica que o efeito de desbarrancamento das encostas deve cessar no limite até onde a Santo Antônio Energia, hoje, está providenciando a proteção de margens com enrocamento, conforme TAC – Termo de Ajustamento

de Conduta firmado com o Ministério Público Estadual (Foto 7). Entretanto pontualmente, em locais entre a seção denominada “Cai n’Água e a seção “Montante Ponte” podem ser necessárias proteções/intervenções em função do comportamento observado durante o ano de 2012.

**Foto 7** – Detalhe da proteção de enrocamento na área do “bairro Triângulo”. Área crítica, com árvores tombadas.

- Após a cheia de 2012, quando os níveis d’água de jusante abaixarem, toda a região protegida com o enrocamento deverá ser revisitada com vistas a se verificar a necessidade de correções pontuais.
