## **Ações decorrentes da Hipoxia observada no igarapé Ceará em 21/12/2011**

No dia 21/12/2011, no igarapé Ceará, foi observada hipoxia na coluna d'água, com valores de Oxigênio Dissolvido variando de 2,02 a 1,82 mg/L. Desta forma, em atendimento a alínea “a” do Ofício nº 725/2011 CGENE/DILIC/IBAMA, de 25/11/2011, que encaminhou o Parecer Técnico nº 130/2011/COHID/CGENE/DILIC/IBAMA, de 21/11/2011 e Nota Técnica nº 76/2011/COHID/CGENE/DILIC/IBAMA, de 10/11/2011, foram realizadas as seguintes medidas:

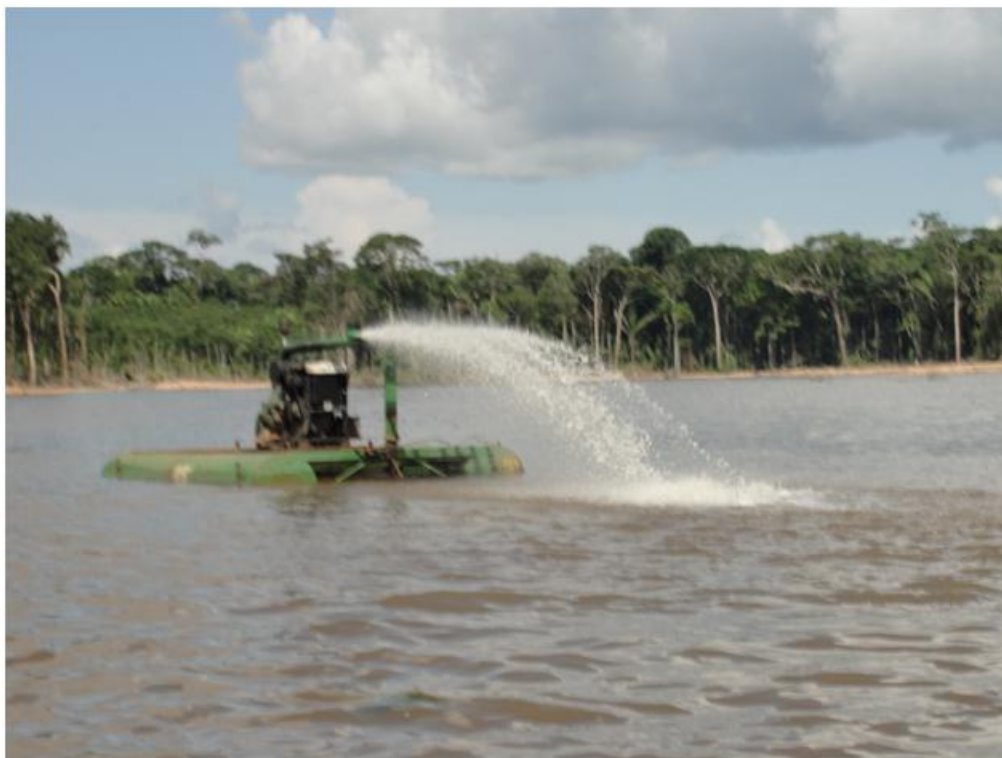
**FOTO 1:** Bomba 1 sobre balsa instalada para aeração da água – coordenadas UTM 0353178/8995652

- 1) Instalação de 2 bombas para aeração da água no dia 22/12/2011 (**FOTOS 1 e 2**);
- 2) Realização, no dia 22/12/2011, de sobrevôo de helicóptero para a identificação de possível ocorrência ambiental envolvendo a ictiofauna;
- 3) Início em 22/12/2011 de ronda diária, por meio de embarcação, para a identificação de possível ocorrência ambiental envolvendo a ictiofauna.

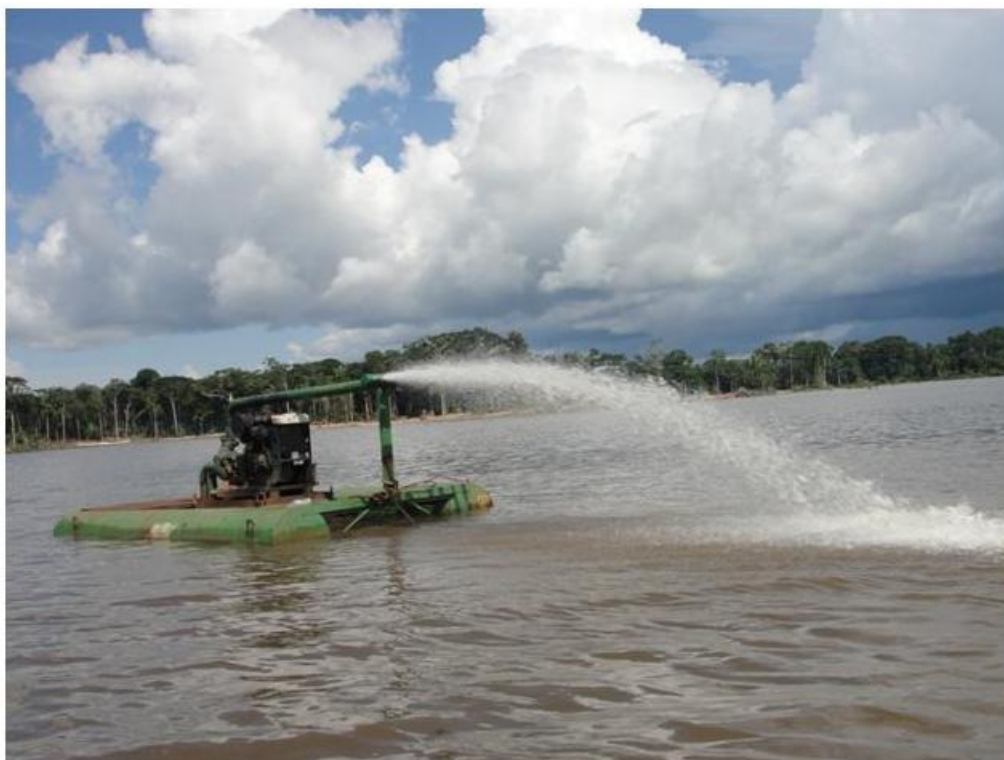
**FOTO 2:** Bomba 2 sobre balsa instalada para aeração da água – coordenadas UTM 0351770/8994939

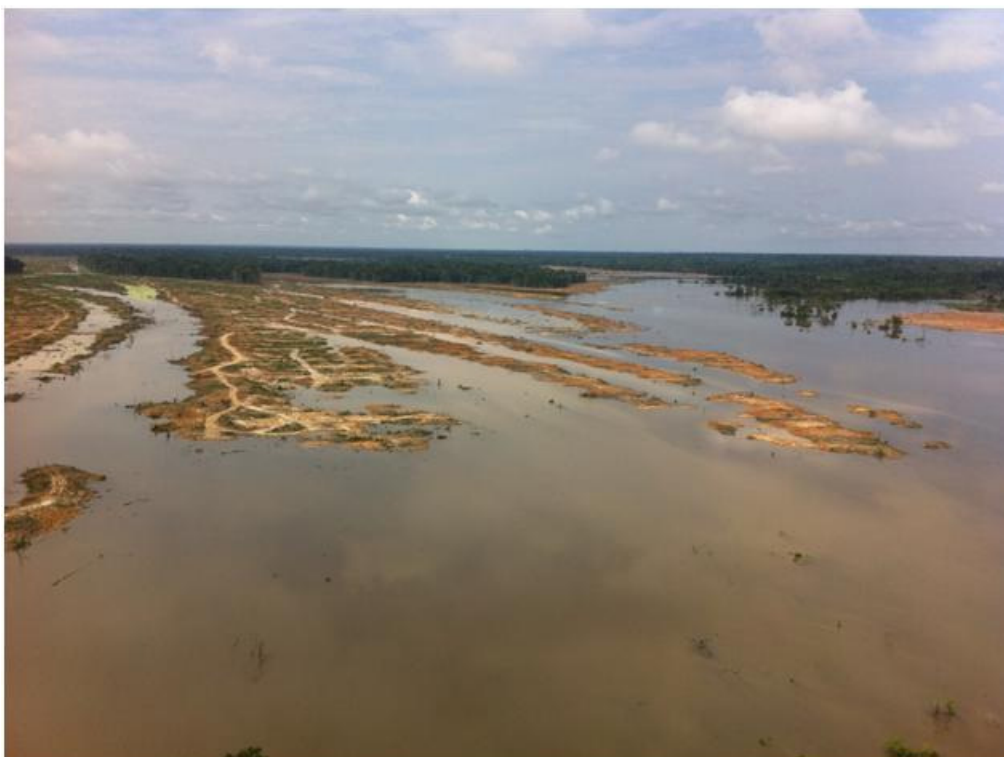
**FOTO 3:** Igarapé Ceará – vista aérea de montante para jusante

Não foi identificada ocorrência ambiental envolvendo a ictiofauna no igarapé Ceará, nem por meio de rondas de barco nem pelo sobrevôo.

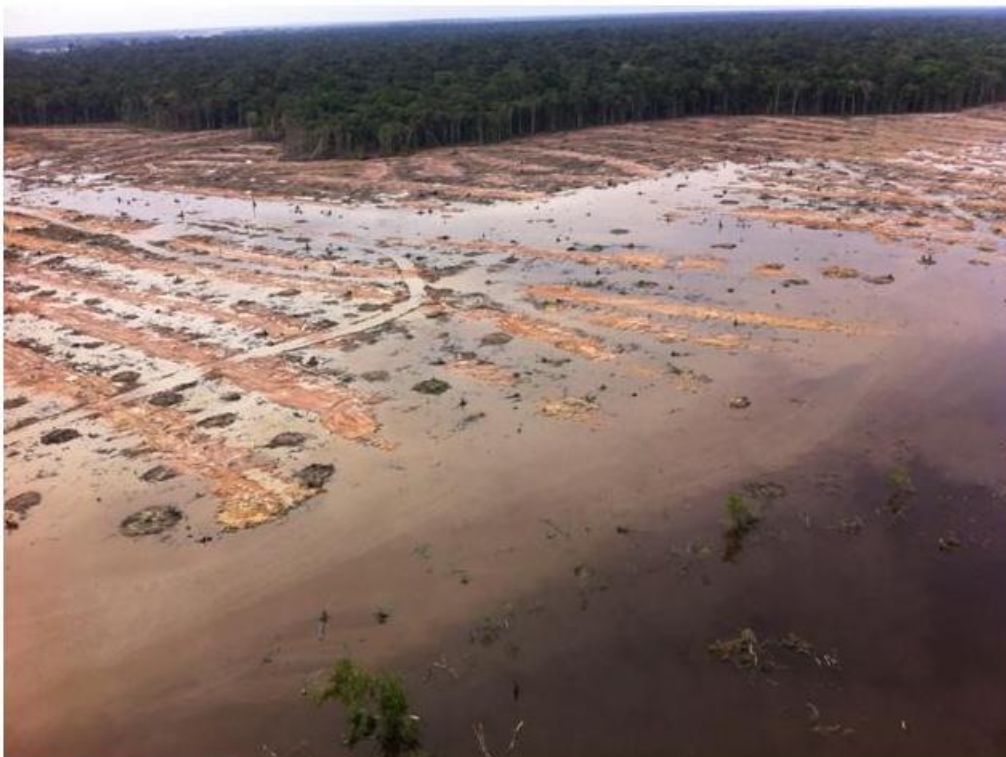
**FOTO 4:** Igarapé Ceará – vista aérea da porção média

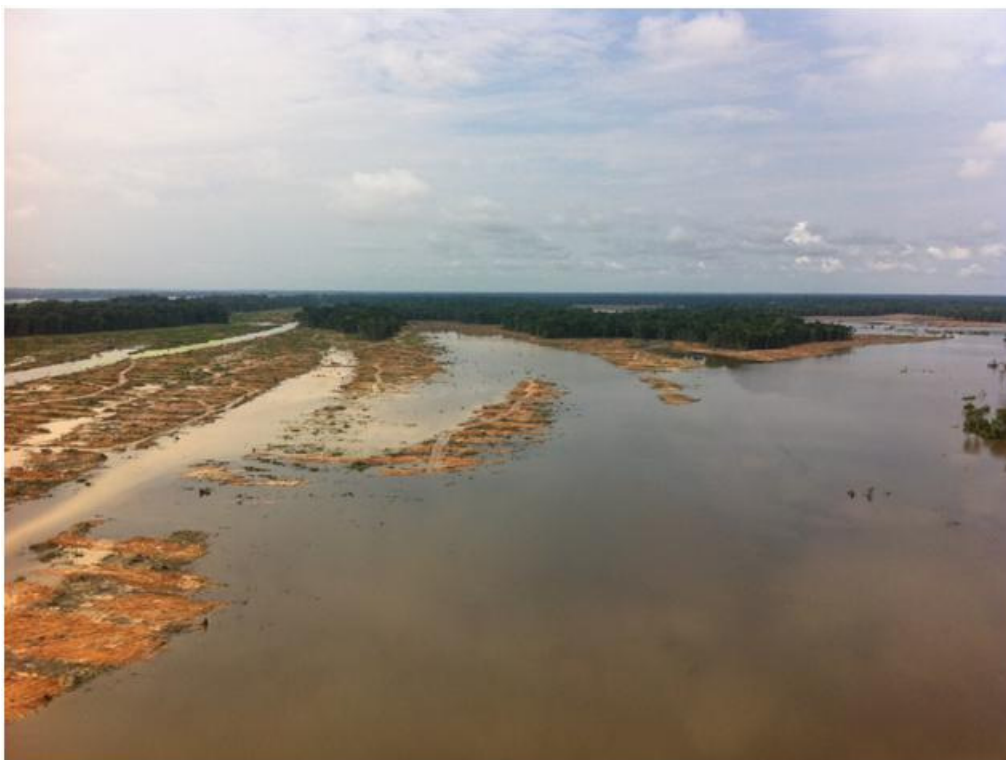
**FOTO 5:** Igarapé Ceará – vista aérea da porção próxima à foz
