**PROGRAMA DE CONSERVAÇÃO DA FLORA  
SUBPROGRAMA DE REVEGETAÇÃO DAS ÁREAS DE PRESERVAÇÃO  
PERMANENTE NO ENTORNO DO RESERVATÓRIO DA UHE SANTO  
ANTÔNIO**

**Nº DOCUMENTO SAE.DS.009.2012**

**AVALIAÇÃO DA REGENERAÇÃO NATURAL, PLANTIO E DESENVOLVIMENTO  
DE ESPÉCIES FLORESTAIS PLANTADAS EM ÁREAS DE PRESERVAÇÃO  
PERMANENTES NO ENTORNO DO RESERVATÓRIO DA UHE SANTO ANTÔNIO.**

PORTO VELHO, RO  
MARÇO/2012

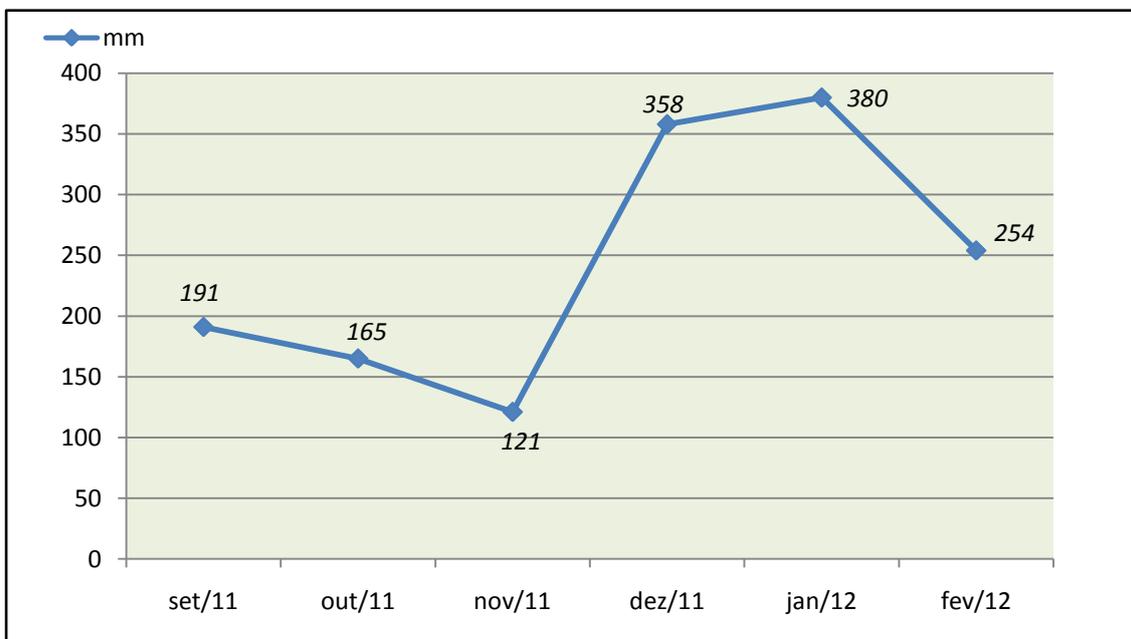
O regime pluviométrico é caracterizado por um período mais chuvoso, normalmente compreendido entre os meses de novembro a abril. Porém no ano de 2011 precipitações superiores a 100 mm ocorreram a partir de setembro como pode ser observado no gráfico a seguir.

Fonte: Estação Meteorológica UHE Santo Antônio

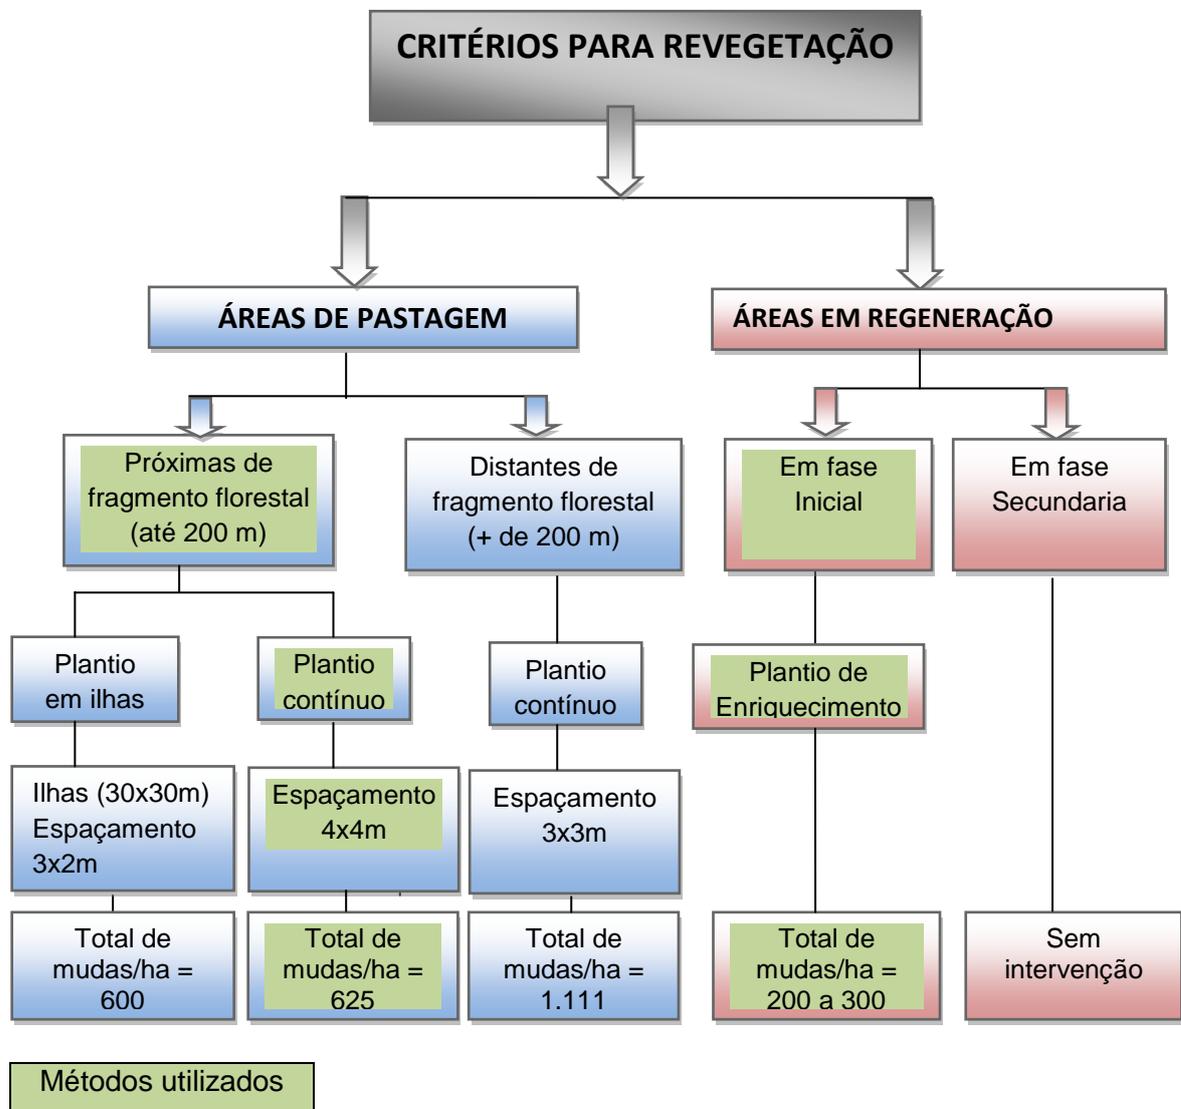
### 5.1 - Fluxograma do processo

Esses critérios foram desenvolvidos a partir do mapeamento da área e visitas de campo que possibilitou a definição do melhor processo para o restabelecimento da vegetação nativa. Os métodos potenciais definidos pela SAE estão sumarizados no fluxograma a seguir.

A avaliação local de cada área objeto de revegetação possibilitou estabelecer o tipo de intervenção executada para cada fragmento identificado.

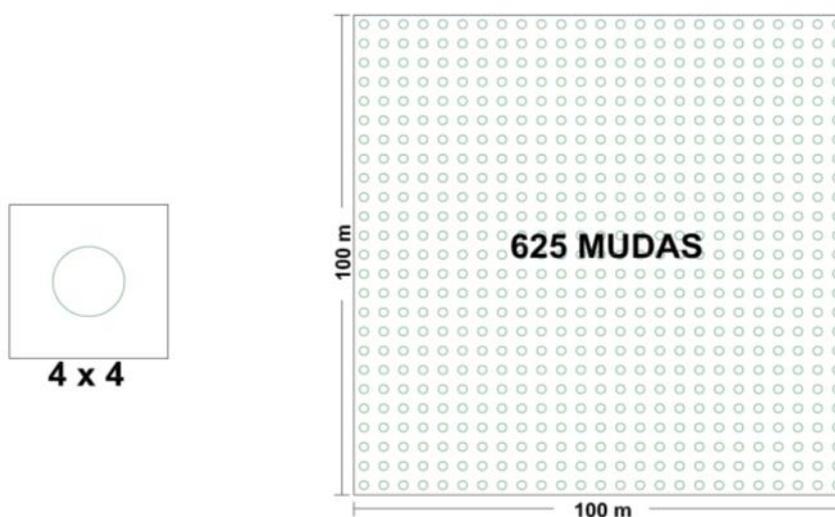
**Figura I - Plantio contínuo**

Dessa maneira, considerando que todas as áreas propostas para revegetação se encontram próximas a remanescentes florestais, foi adotado para essas áreas o plantio contínuo com espaçamento 4m x 4m (625 mudas/ha), conforme mostra a figura esquemática I, a seguir.

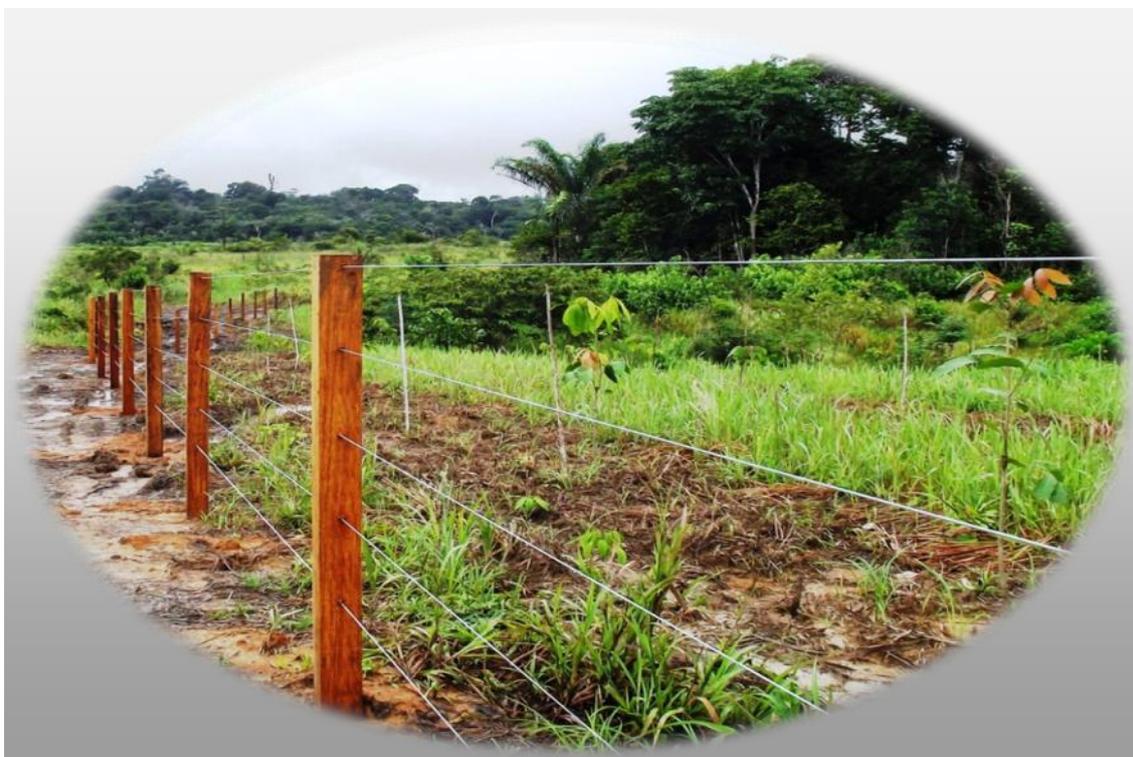
As cercas foram construídas com objetivo de isolar as áreas de plantio e evitar o pastoreio pelo gado. Esse isolamento foi realizado de modo a permitir sempre o acesso do gado do proprietário aos cursos d'água. Para isso foram construídos corredores de acesso a esses locais, conhecidos como "áreas de dessedentação". Esse procedimento foi realizado nas propriedades com atividade pecuária e que a Santo Antônio Energia, adquiriu apenas as Áreas de Preservação Permanente, ficando a área remanescente com o proprietário. As cercas foram construídas de arame liso de primeira qualidade, com 5 fios, espaçamento de 4 metros entre moirões e colocação de 1 palanque a cada 100 m, nas áreas 2,3,4,6 e área piloto 2. (Foto 1).

FOTO 1 – DETALHE DE CERCA CONSTRUÍDA NAS ÁREAS

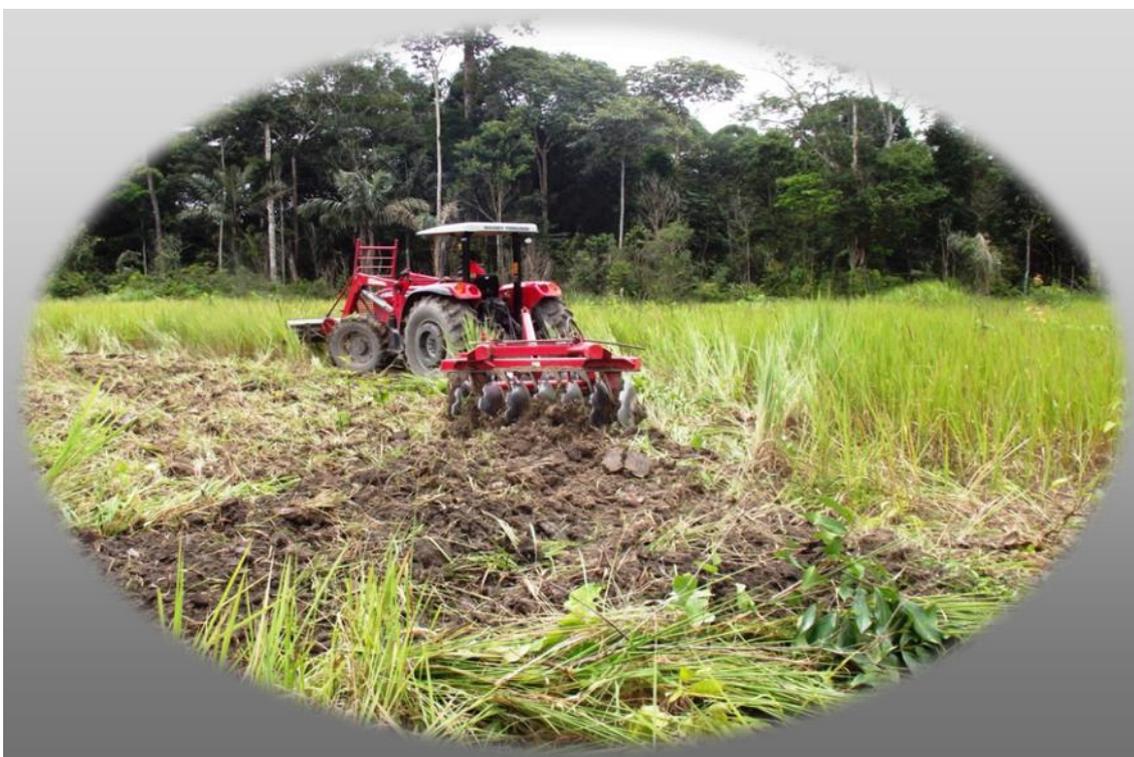
A gradagem foi realizada mecanicamente com trator agrícola de pneu, equipado com grade 14 discos, (Foto 2) na área total ou em linhas alternadas com 4 m de largura.

**FOTO 2 – OPERAÇÃO DE GRADAGEM COM TRATOR AGRÍCOLA**

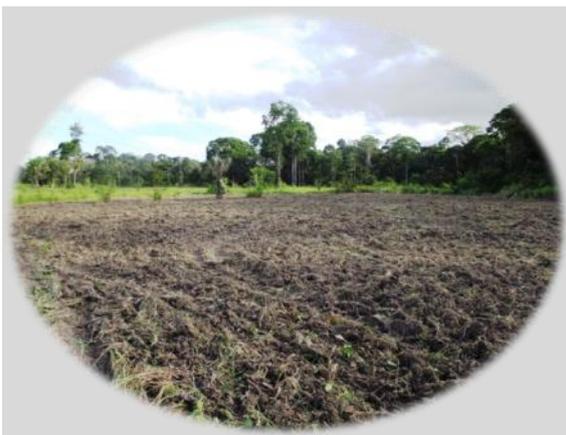
A gradagem total ocorreu apenas na área 1 por se tratar de uma área plana, e apresentar alto grau de infestação das espécies invasoras goiaba (*Psidium guajava*) e sapé (*Imperata brasiliensis*), sendo necessário sua erradicação total, de modo a evitar competição com as mudas plantadas. Nas demais áreas a gradagem foi realizada em linhas alternadas, processo que favorece a preservação do solo contra processos erosivos e propicia melhores condições de umidade. As fotos 3 e 4 mostram aspectos das áreas após gradagem total e em linhas alternadas.

**FOTO 3 – GRADAGEM TOTAL**

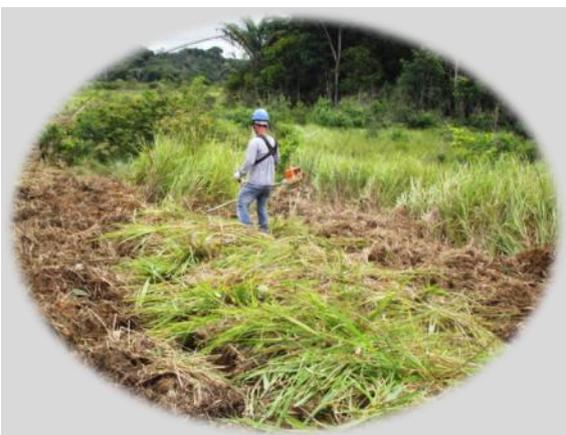
No caso de gradagem em linhas alternadas, foi realizado o controle de espécies invasoras entre as linhas de plantio de forma mecânica com uso de roçadeiras, (Foto 5), porém com cuidados de preservar espécies nativas em processo de regeneração.

**FOTO 5 - ROÇADA ENTRE LINHAS**

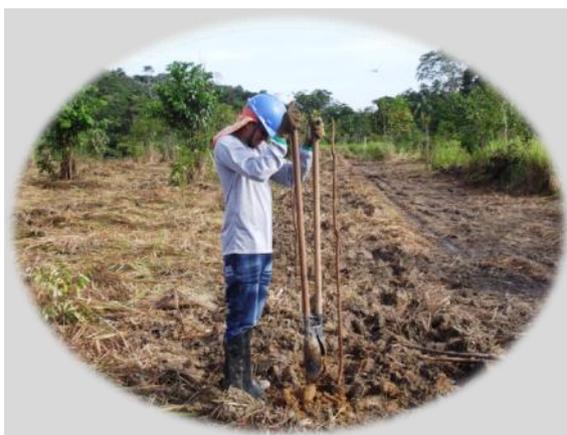
As covas foram abertas com dimensões de 0,30 m x 0,30 m x 0,40 m, manualmente com uso de escavadeira tipo “boca de lobo”. Em áreas definidas para plantio contínuo, foi utilizado espaçamento de 4m x 4m entre mudas, resultando em uma densidade de 625 mudas/ha. Em áreas definidas para plantio de enriquecimento (áreas em regeneração inicial), foi utilizada uma densidade de 200 mudas/ha, sem espaçamento definido e as mudas foram plantadas entre as espécies em regeneração após coroamento ao redor do local onde foi aberta a cova.

**FOTO 7 - COVEAMENTO MANUAL**

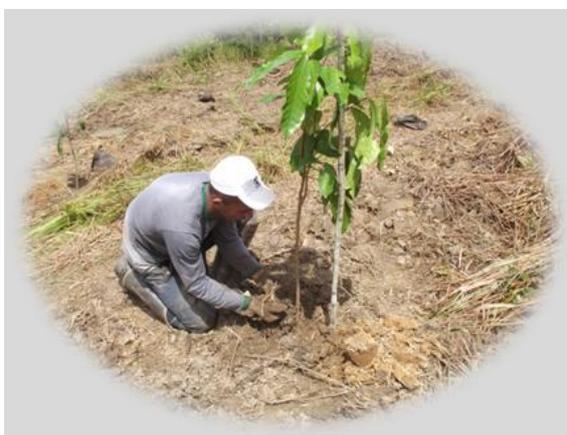
No momento do plantio foi realizada adubação química do solo na formulação NPK 10 -10 -10 proporção de 100 gramas por cova, sendo o adubo misturado ao solo retirado da própria cova. Cabe ressaltar que, neste momento foram obedecidos todos os requisitos necessários para o sucesso dessa operação, como: proteção dos torrões que protegem as raízes no momento de retirada das embalagens plásticas, não deixar espaços sem solo entre o torrão da muda e as paredes da cova, plantio em dias nublados ou chuvosos.

**FOTO 9 - PLANTIO DE MUDA**

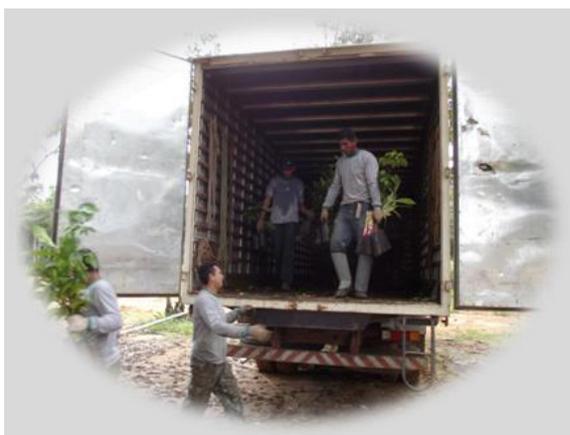
As mudas selecionadas no viveiro foram transportadas em caminhão tipo baú a uma distância média de 20 km até as áreas e destas utilizando veículo utilitário (L 200) até os locais de plantio definitivos. Durante o transporte procurou-se observar todos os cuidados recomendados nessa operação como: quebras, queima pela ação dos ventos, excesso/perda de umidade que contribui para o destorroamento das mudas. As fotos 11 e 12, a seguir, mostram os momentos de descarregamento das mudas pela equipe da TIMBER, empresa contratada para realização dos trabalhos.

FOTO 11 - DESCARREGAMENTO NA ÁREA

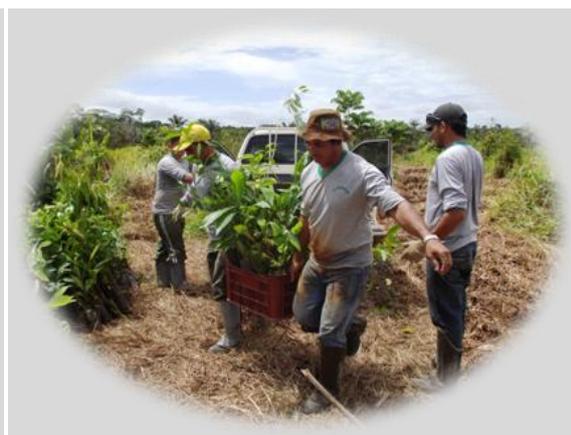
FOTO 12-DESCARREGAMENTO NO PLANTIO

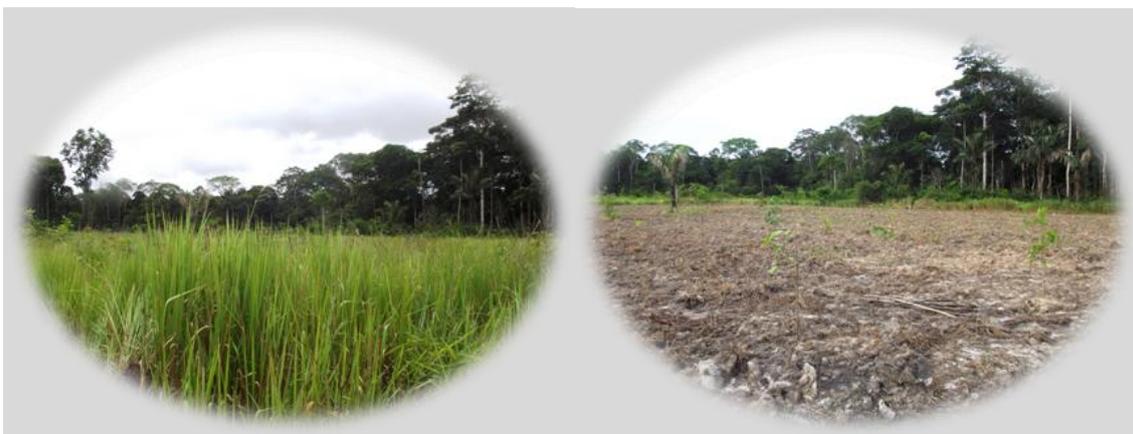
FOTO 14 – ASPECTO INICIAL E FINAL DA ÁREA COM PLANTIO CONTÍNUO

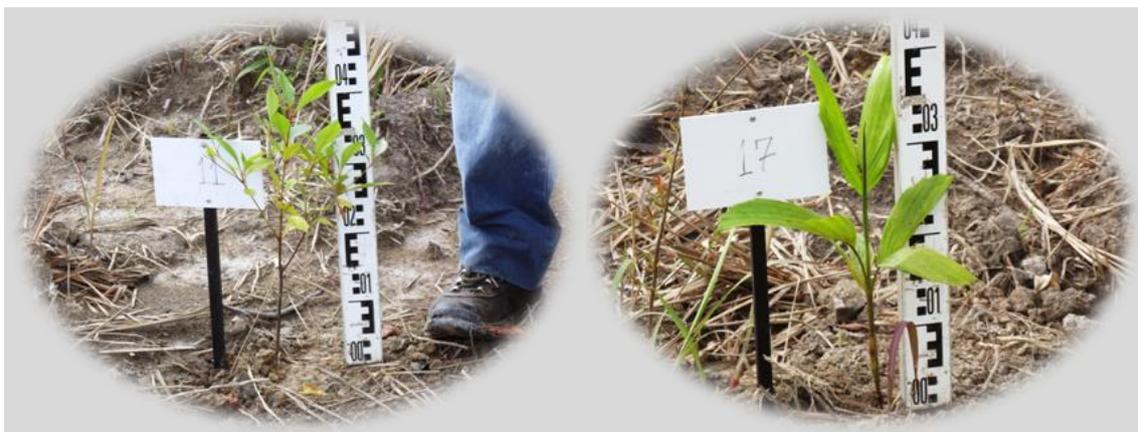
FOTO 17 – MEDIÇÃO DE UNIDADE AMOSTRAL - MUDAS PLANTADAS

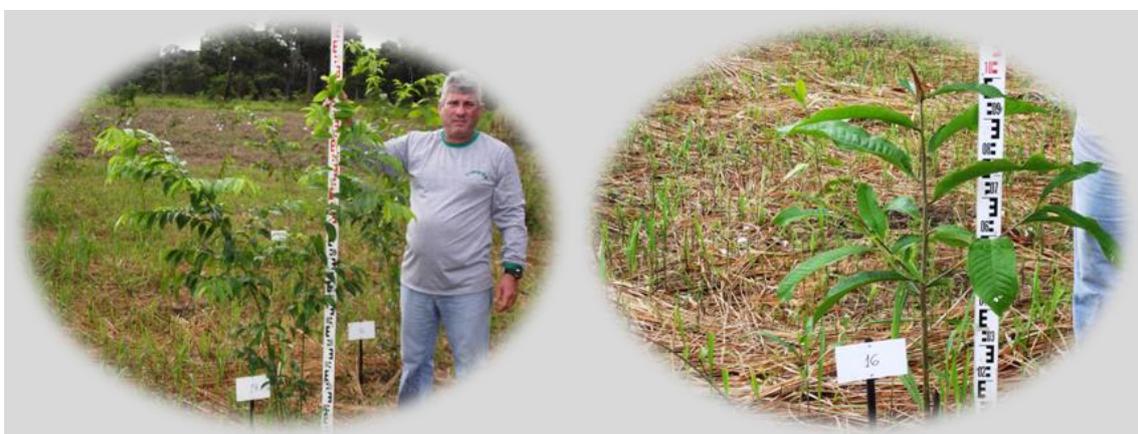
FOTO 18 – MEDIÇÃO DE UNIDADE AMOSTRAL - ESPÉCIES EM REGENERAÇÃO

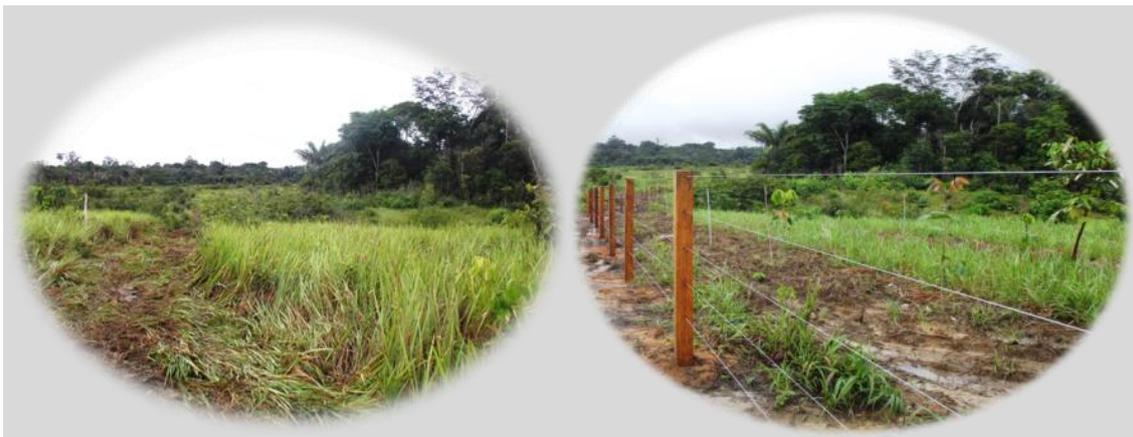
FOTO 20 – ASPECTO INICIAL E FINAL DA ÁREA APÓS PLANTIO E CONSTRUÇÃO DE CERCA

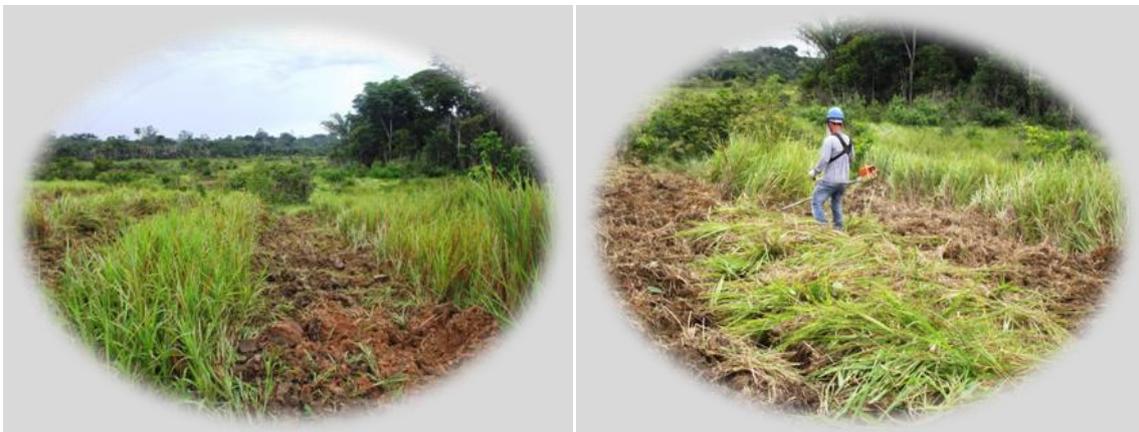
FOTO 21 – ÁREA APÓS GRADAGEM

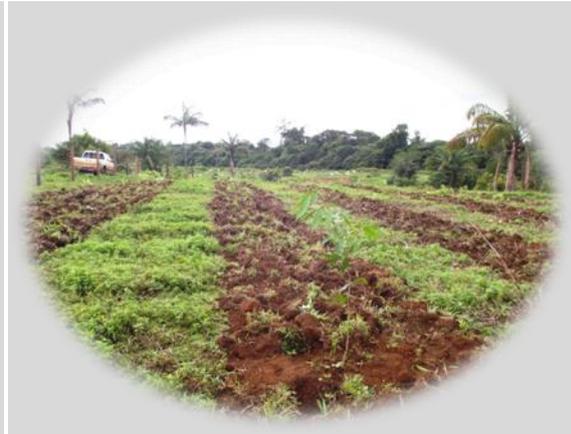
FOTO 29 - ÁREA APÓS GRADAGEM

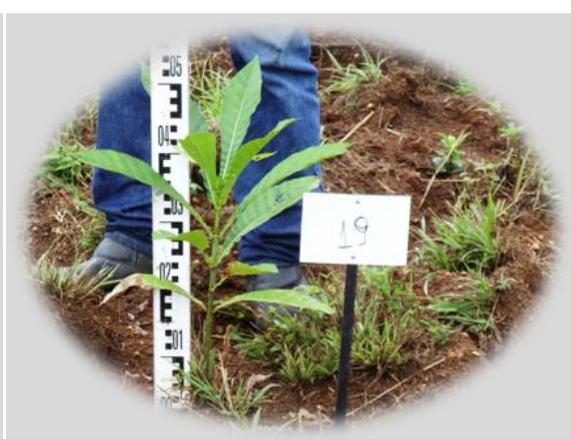
FOTO 32 – MEDIÇÃO DE MUDA PLANTADA

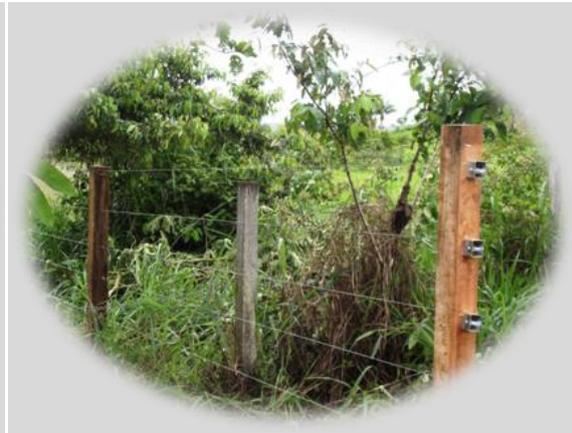
FOTO 34 – CONSTRUÇÃO DE CERCA

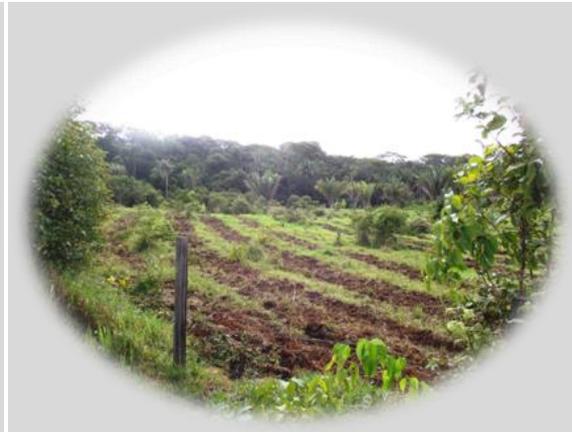
FOTO 36 – ÁREA APÓS GRADAGEM

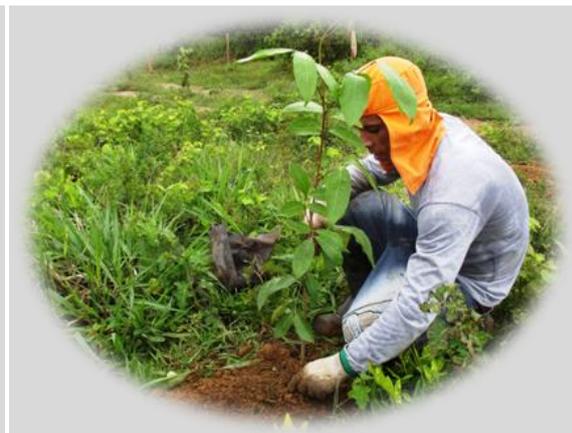
FOTO 38 – PLANTIO DE MUDAS

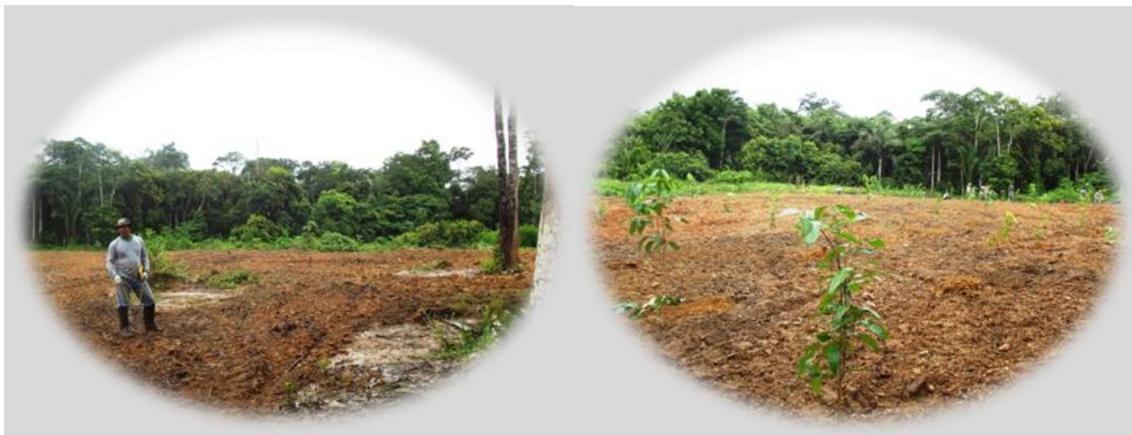
FOTO 43 – ASPECTO INICIAL E FINAL DO TRECHO COM PLANTIO CONTÍNUO

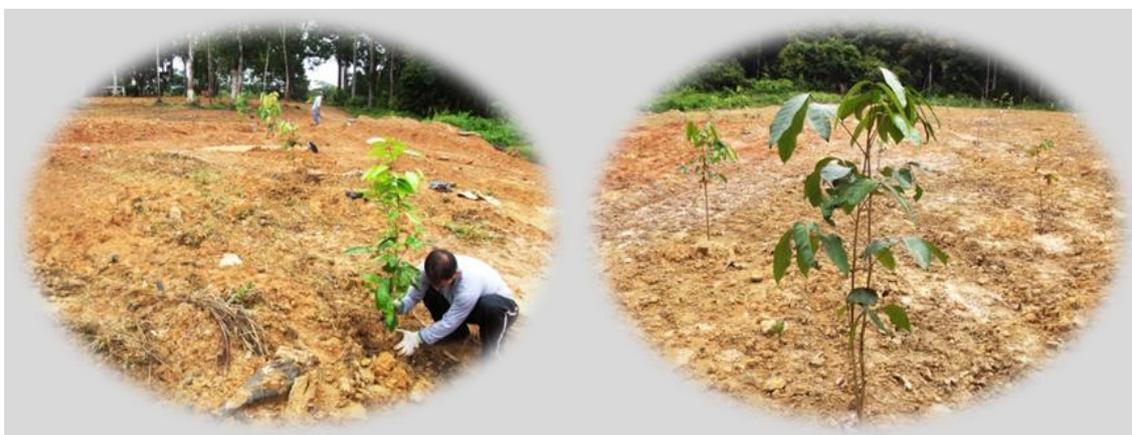
FOTO 44 – PLANTIO DE MUDAS – NO DETALHE ANDIROBA (*Carapa guianensis*)

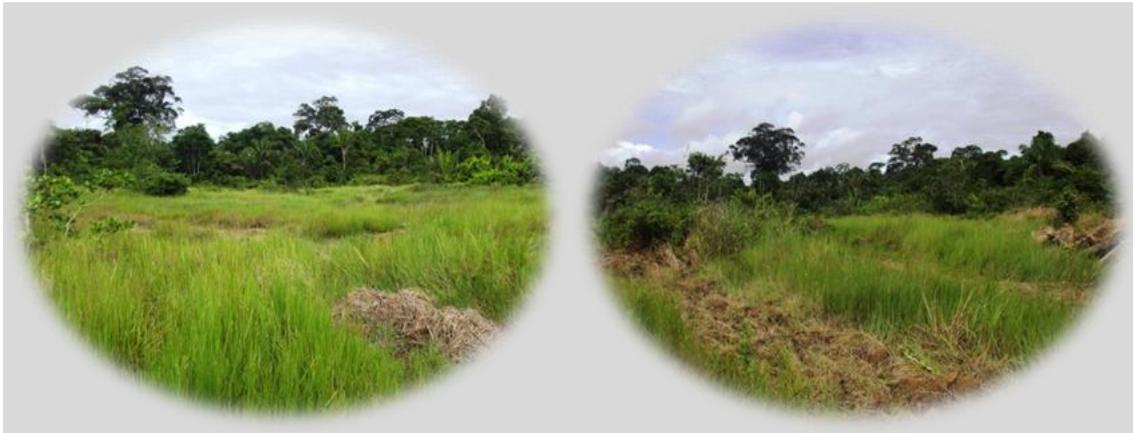
**FOTO 46 – ASPECTO INICIAL E APÓS GRADAGEM (TRECHO COM PREDOMINANCIA DE SAPÉ)**

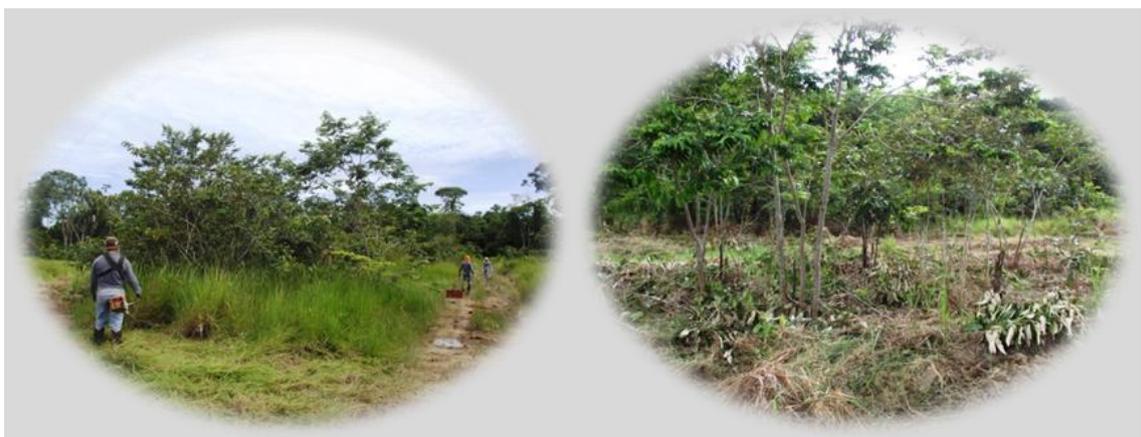
**FOTO 49 – ROÇADA COM PRESERVAÇÃO DE FRAGMENTOS EM REGENERAÇÃO**

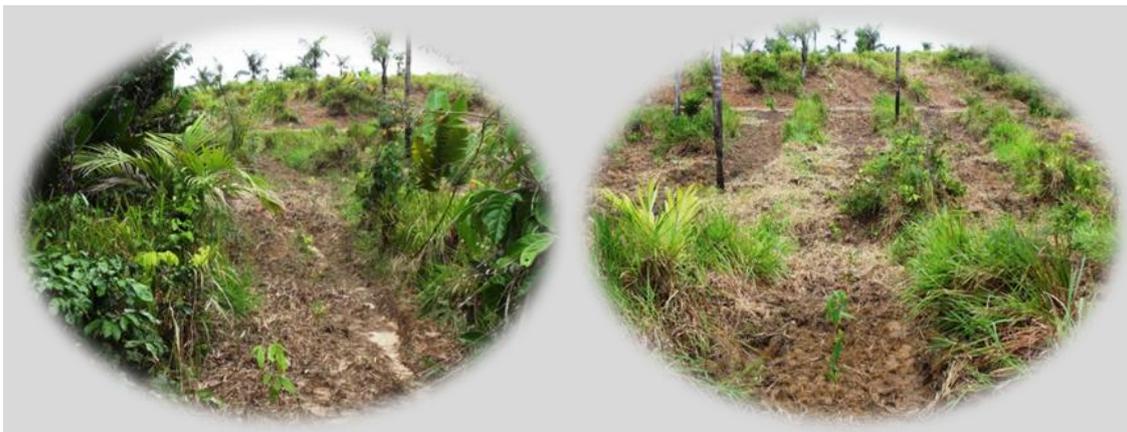
FOTO 50 – ABERTURA DE LINHAS DE GRADAGEM EM ÁREAS DE REGENERAÇÃO INICIAL

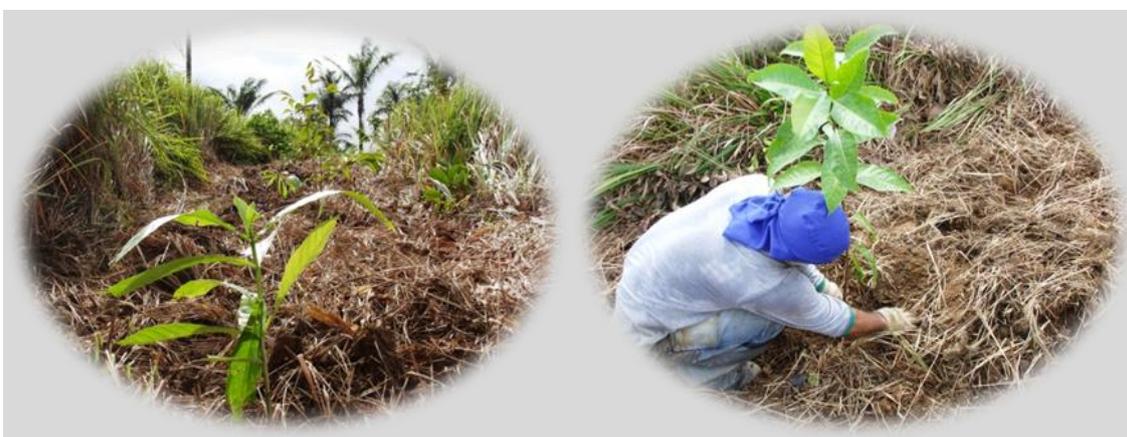
FOTO 51 – PLANTIO DE MUDAS NAS LINHAS DE GRADAGEM

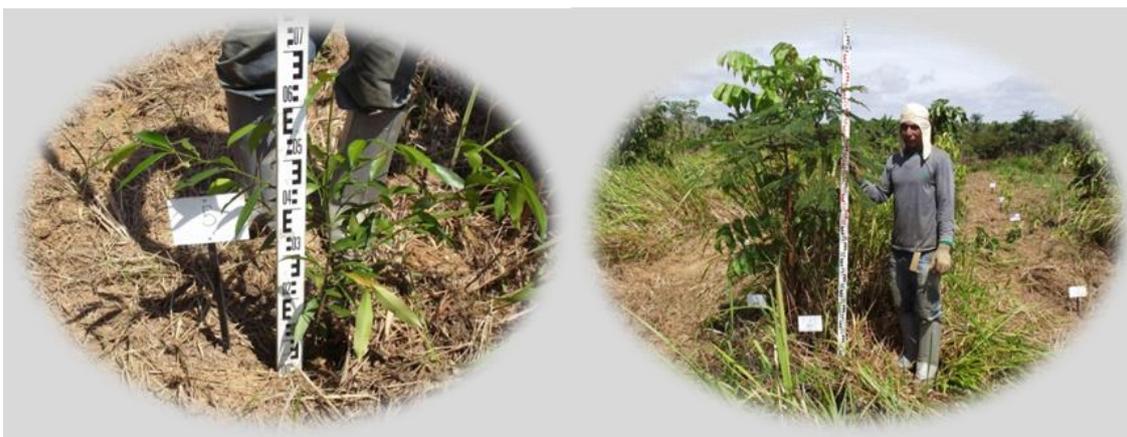
FOTO 52 – MEDIÇÃO DE MUDA PLANTADA E DE ESPÉCIE EM REGENERAÇÃO

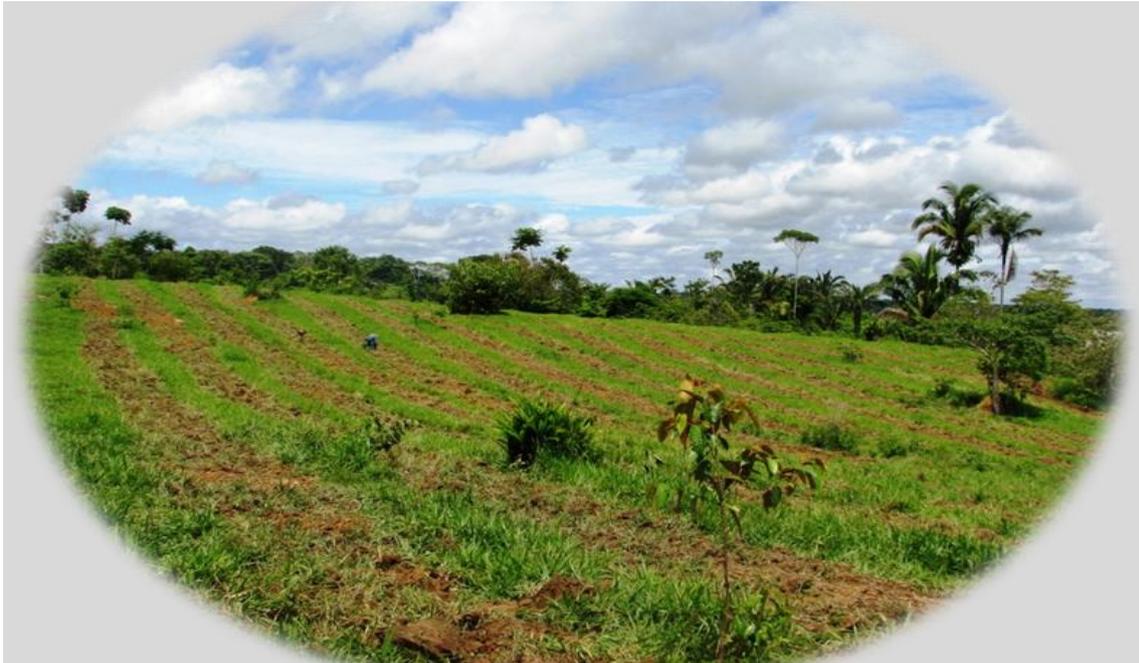
FOTO 57 – ASPECTO GERAL DA ÁREA APÓS GRADAGEM ALTERNADA

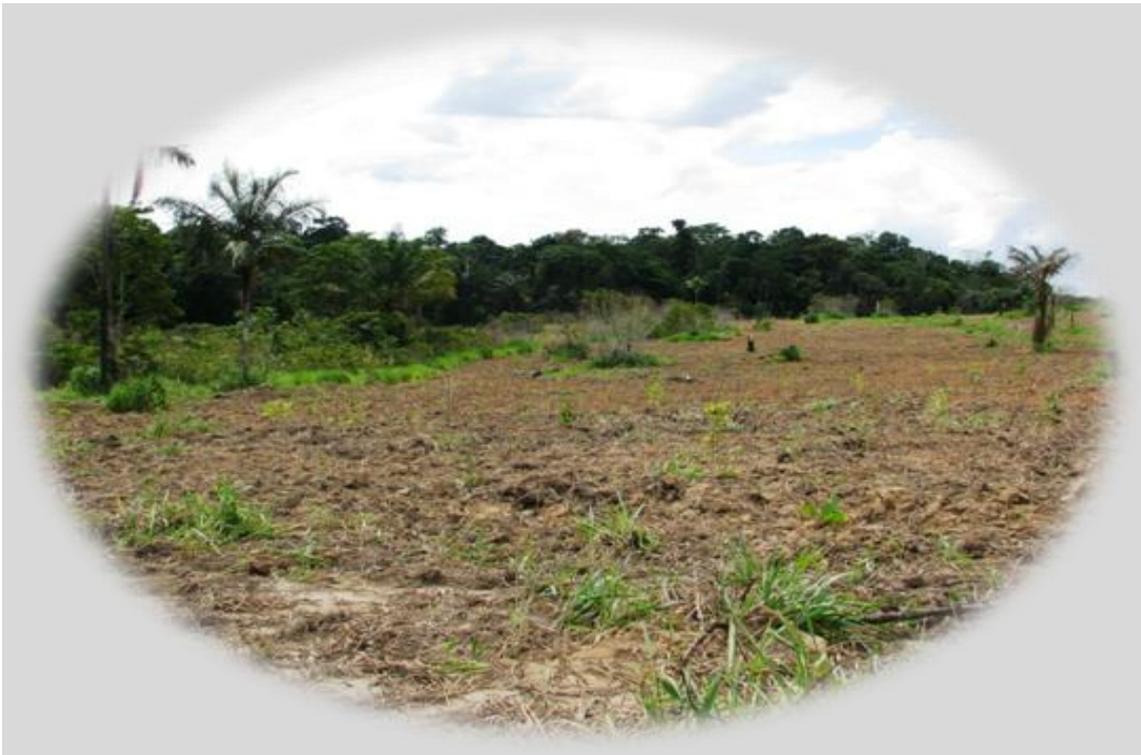
FOTO 62 – ASPECTO INICIAL DA ÁREA EM DEZEMBRO/2010

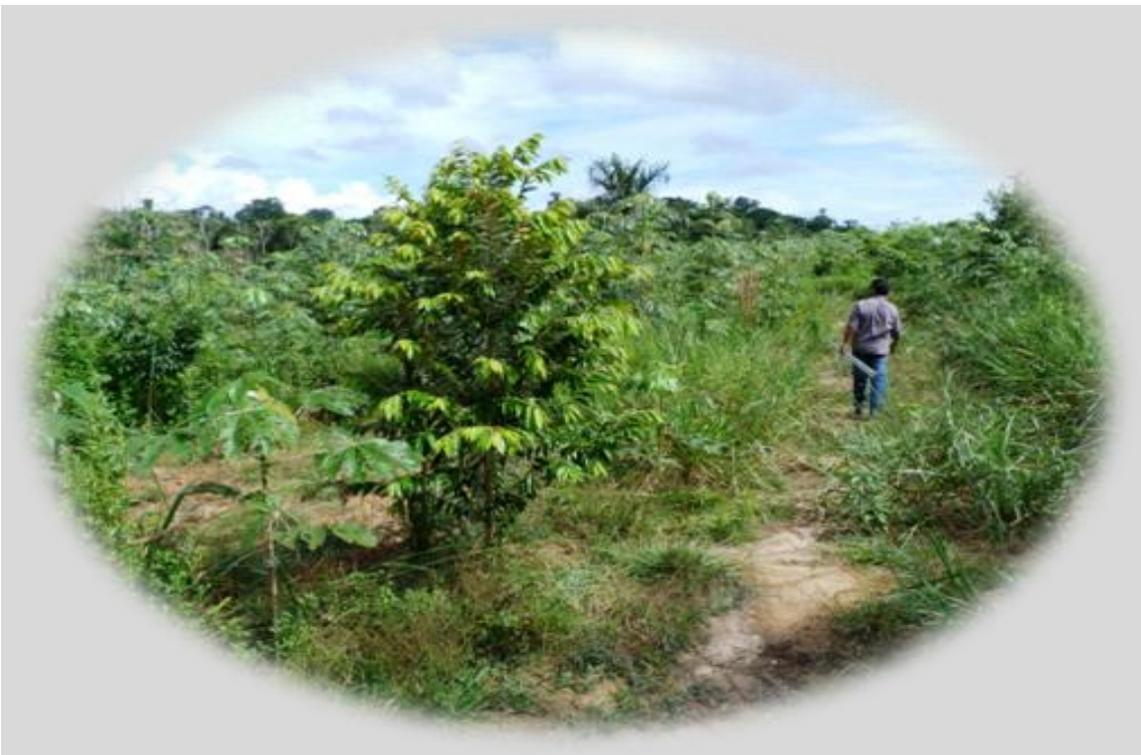
FOTO 63 – ASPECTO DA ÁREA 13 MESES APÓS PLANTIO

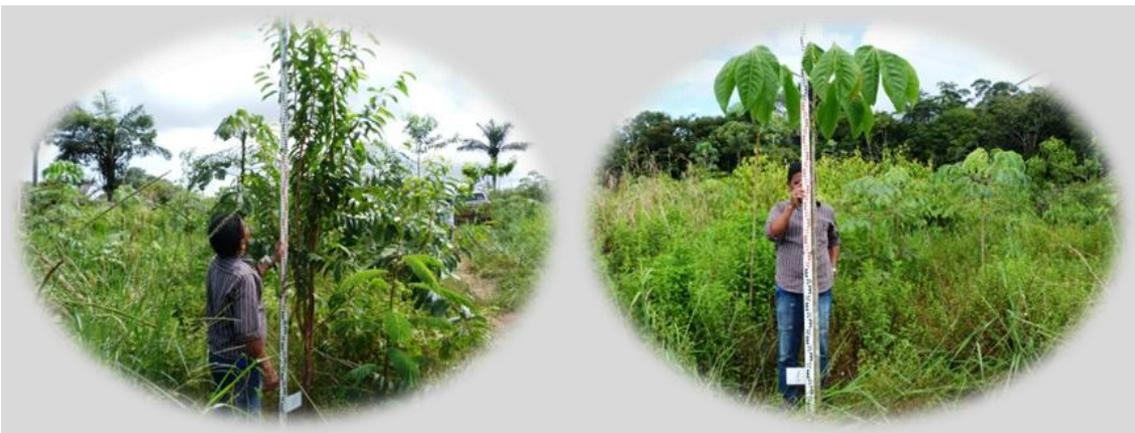
**FOTO 66 – MUDAS EM DESENVOLVIMENTO NO CAMPO APÓS 13 MESES DE PLANTIO**

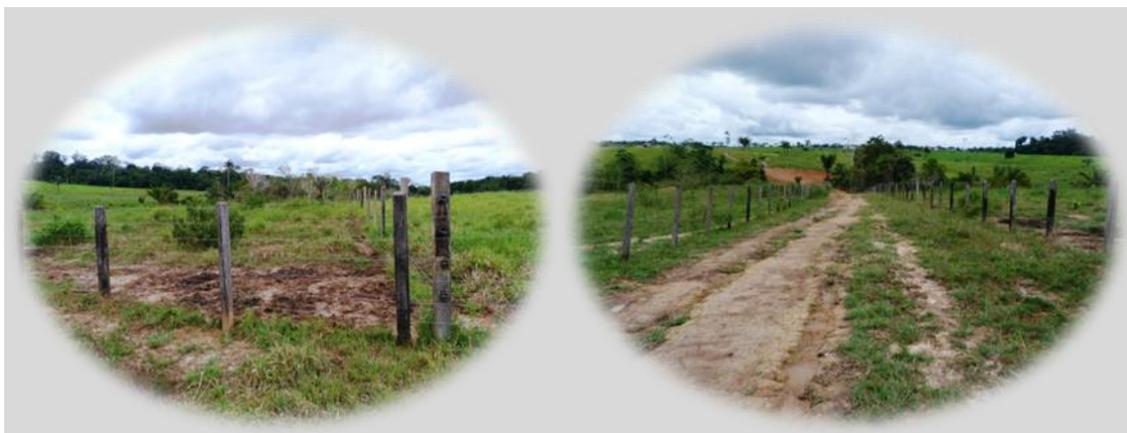
FOTO 67 – CONSTRUÇÃO DE CERCA COM CARREADORES PARA ACESSO DO GADO À ÁGUA

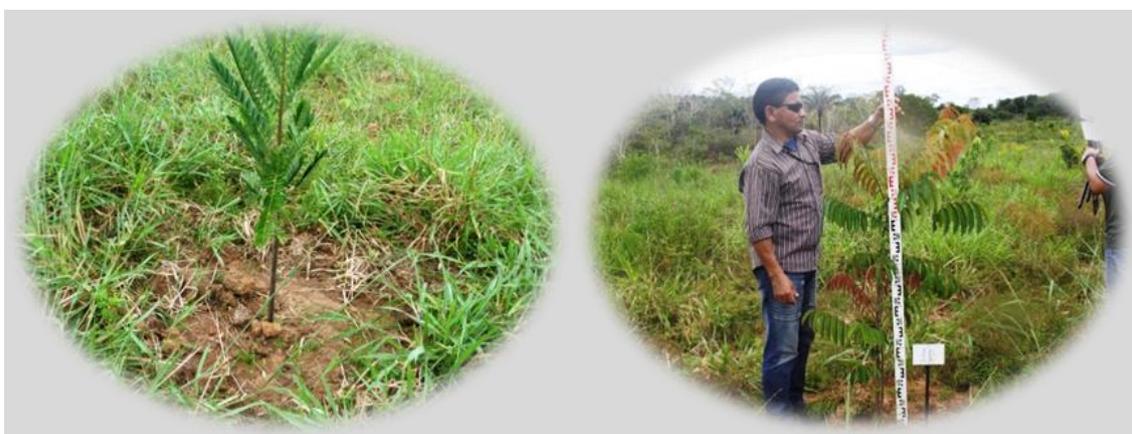
FOTO 68 – COROAMENTO E MEDIÇÃO DE MUDA NA UNIDADE AMOSTRAL
