RELATÓRIO DE INSTALAÇÃO DOS POÇOS DE MONITORAMENTO DAS ÁGUAS SUBTERRÂNEAS

SANTO ANTÔNIO ENERGIA S.A.

10252-0000-EV-RT010-A

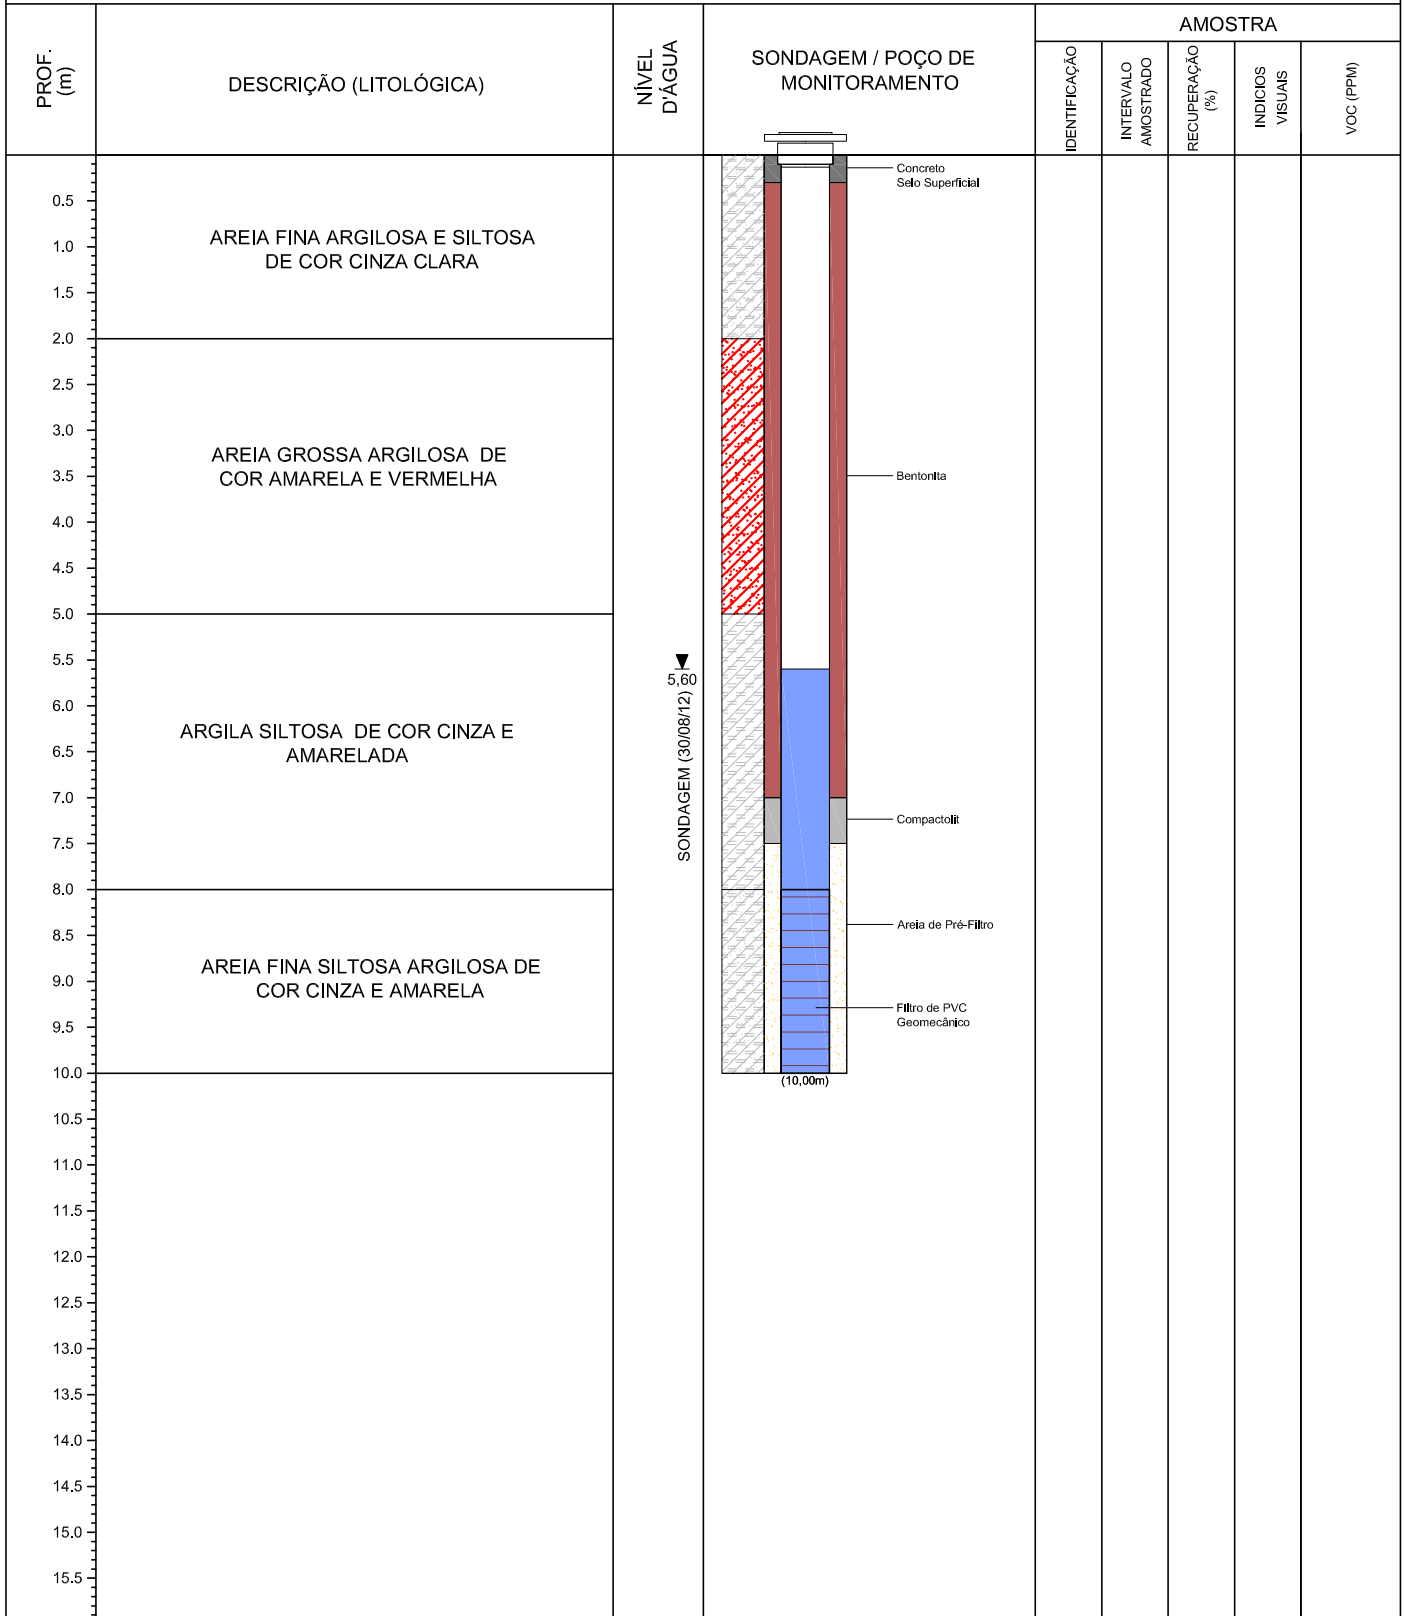
IDENTIFICAÇÃO DA SONDAGEM: T3-1000

PERFIL LITOLÓGICO E CONSTRUTIVO DO POÇO DE MONITORAMENTO
