Monitoramento Hidrogeológico

Campanhas Pós-enchimento (13ª à 15ª)

Porto Velho - RO

50008-EV-RT001-0
Dezembro/2013

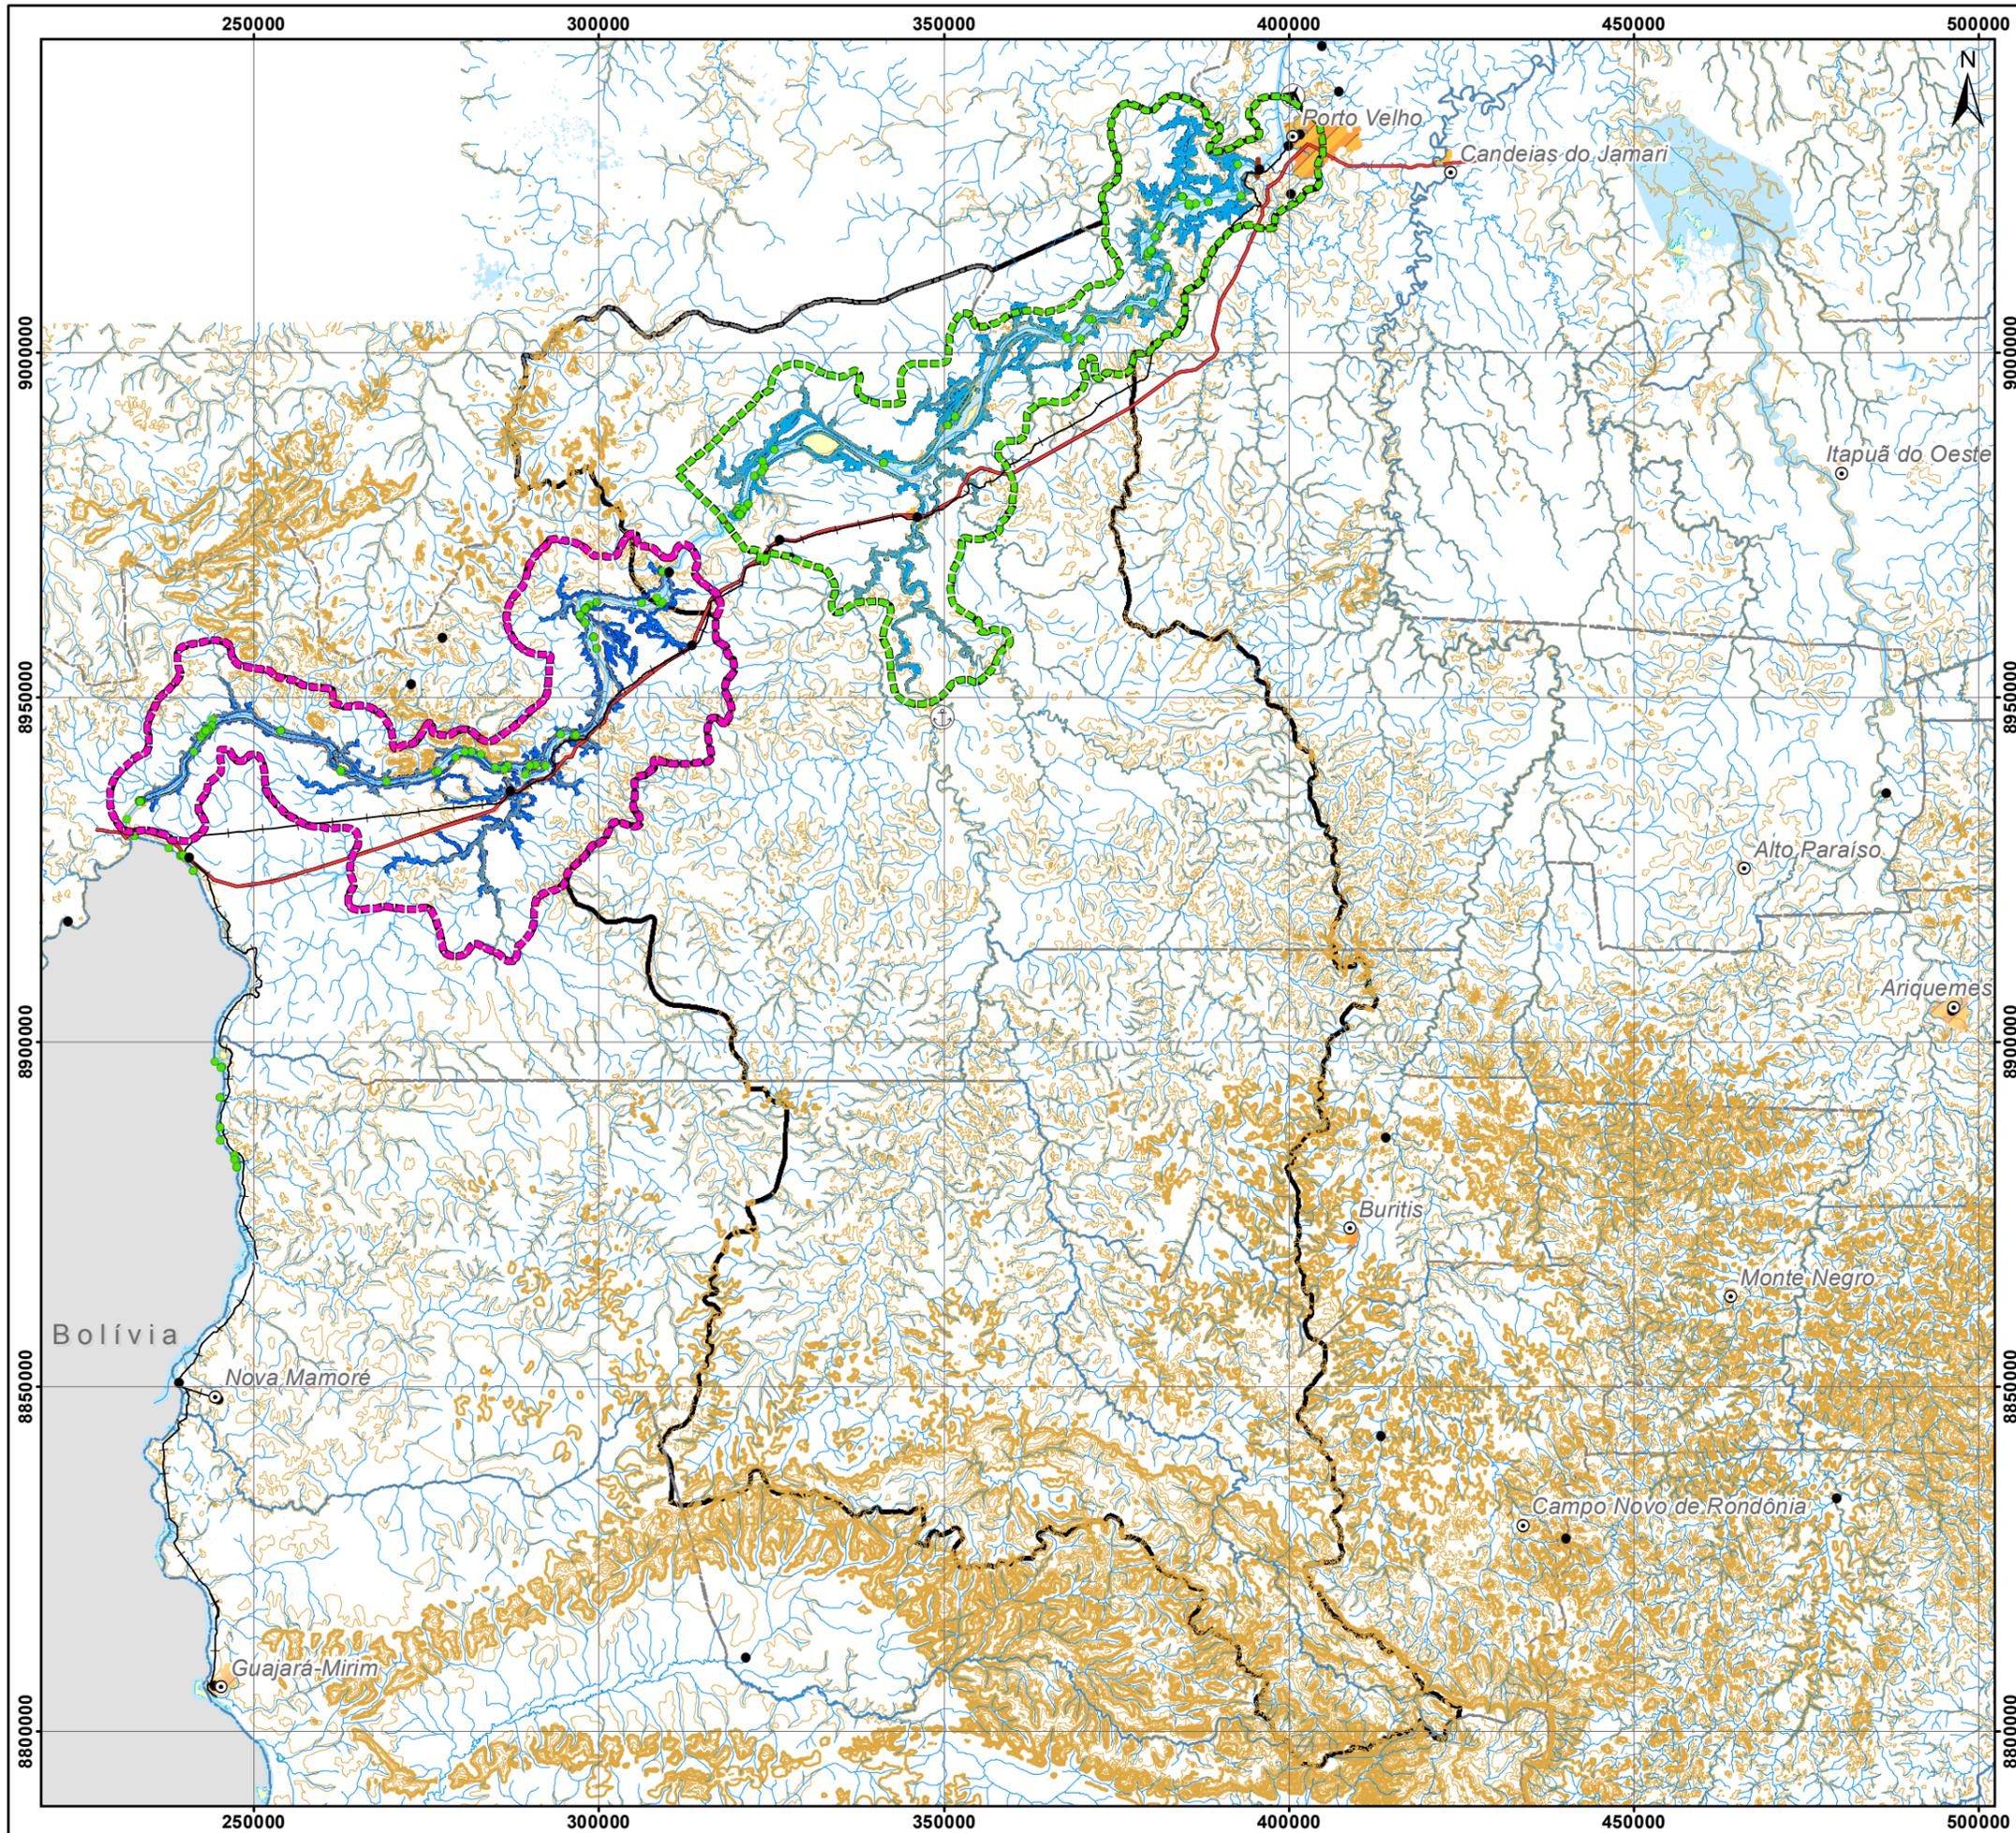
TÍTULO:
MAPA DE LOCALIZAÇÃO REGIONAL DA BARRAGEM DE SANTO ANTÔNIO

A área de estudo definida para o Programa de Monitoramento do Lençol Freático e do Cadastramento das Fontes Hídricas abrange o reservatório de 271,3 km² (sendo 164 km² correspondentes à calha do rio e 107,3 km² ao alagamento), os componentes do lago de inundação, cuja cota operacional é 70,2m, além de uma área correspondente a uma faixa de 2.500 metros delimitada no entorno do reservatório, incorporando áreas do município de Porto Velho em ambas as margens do Rio Madeira. A área incluindo o remanso considerando-se a referida cota corresponde a 544, 43 km². A **FIGURA 2.1.1** apresenta o mapa de localização regional da área.

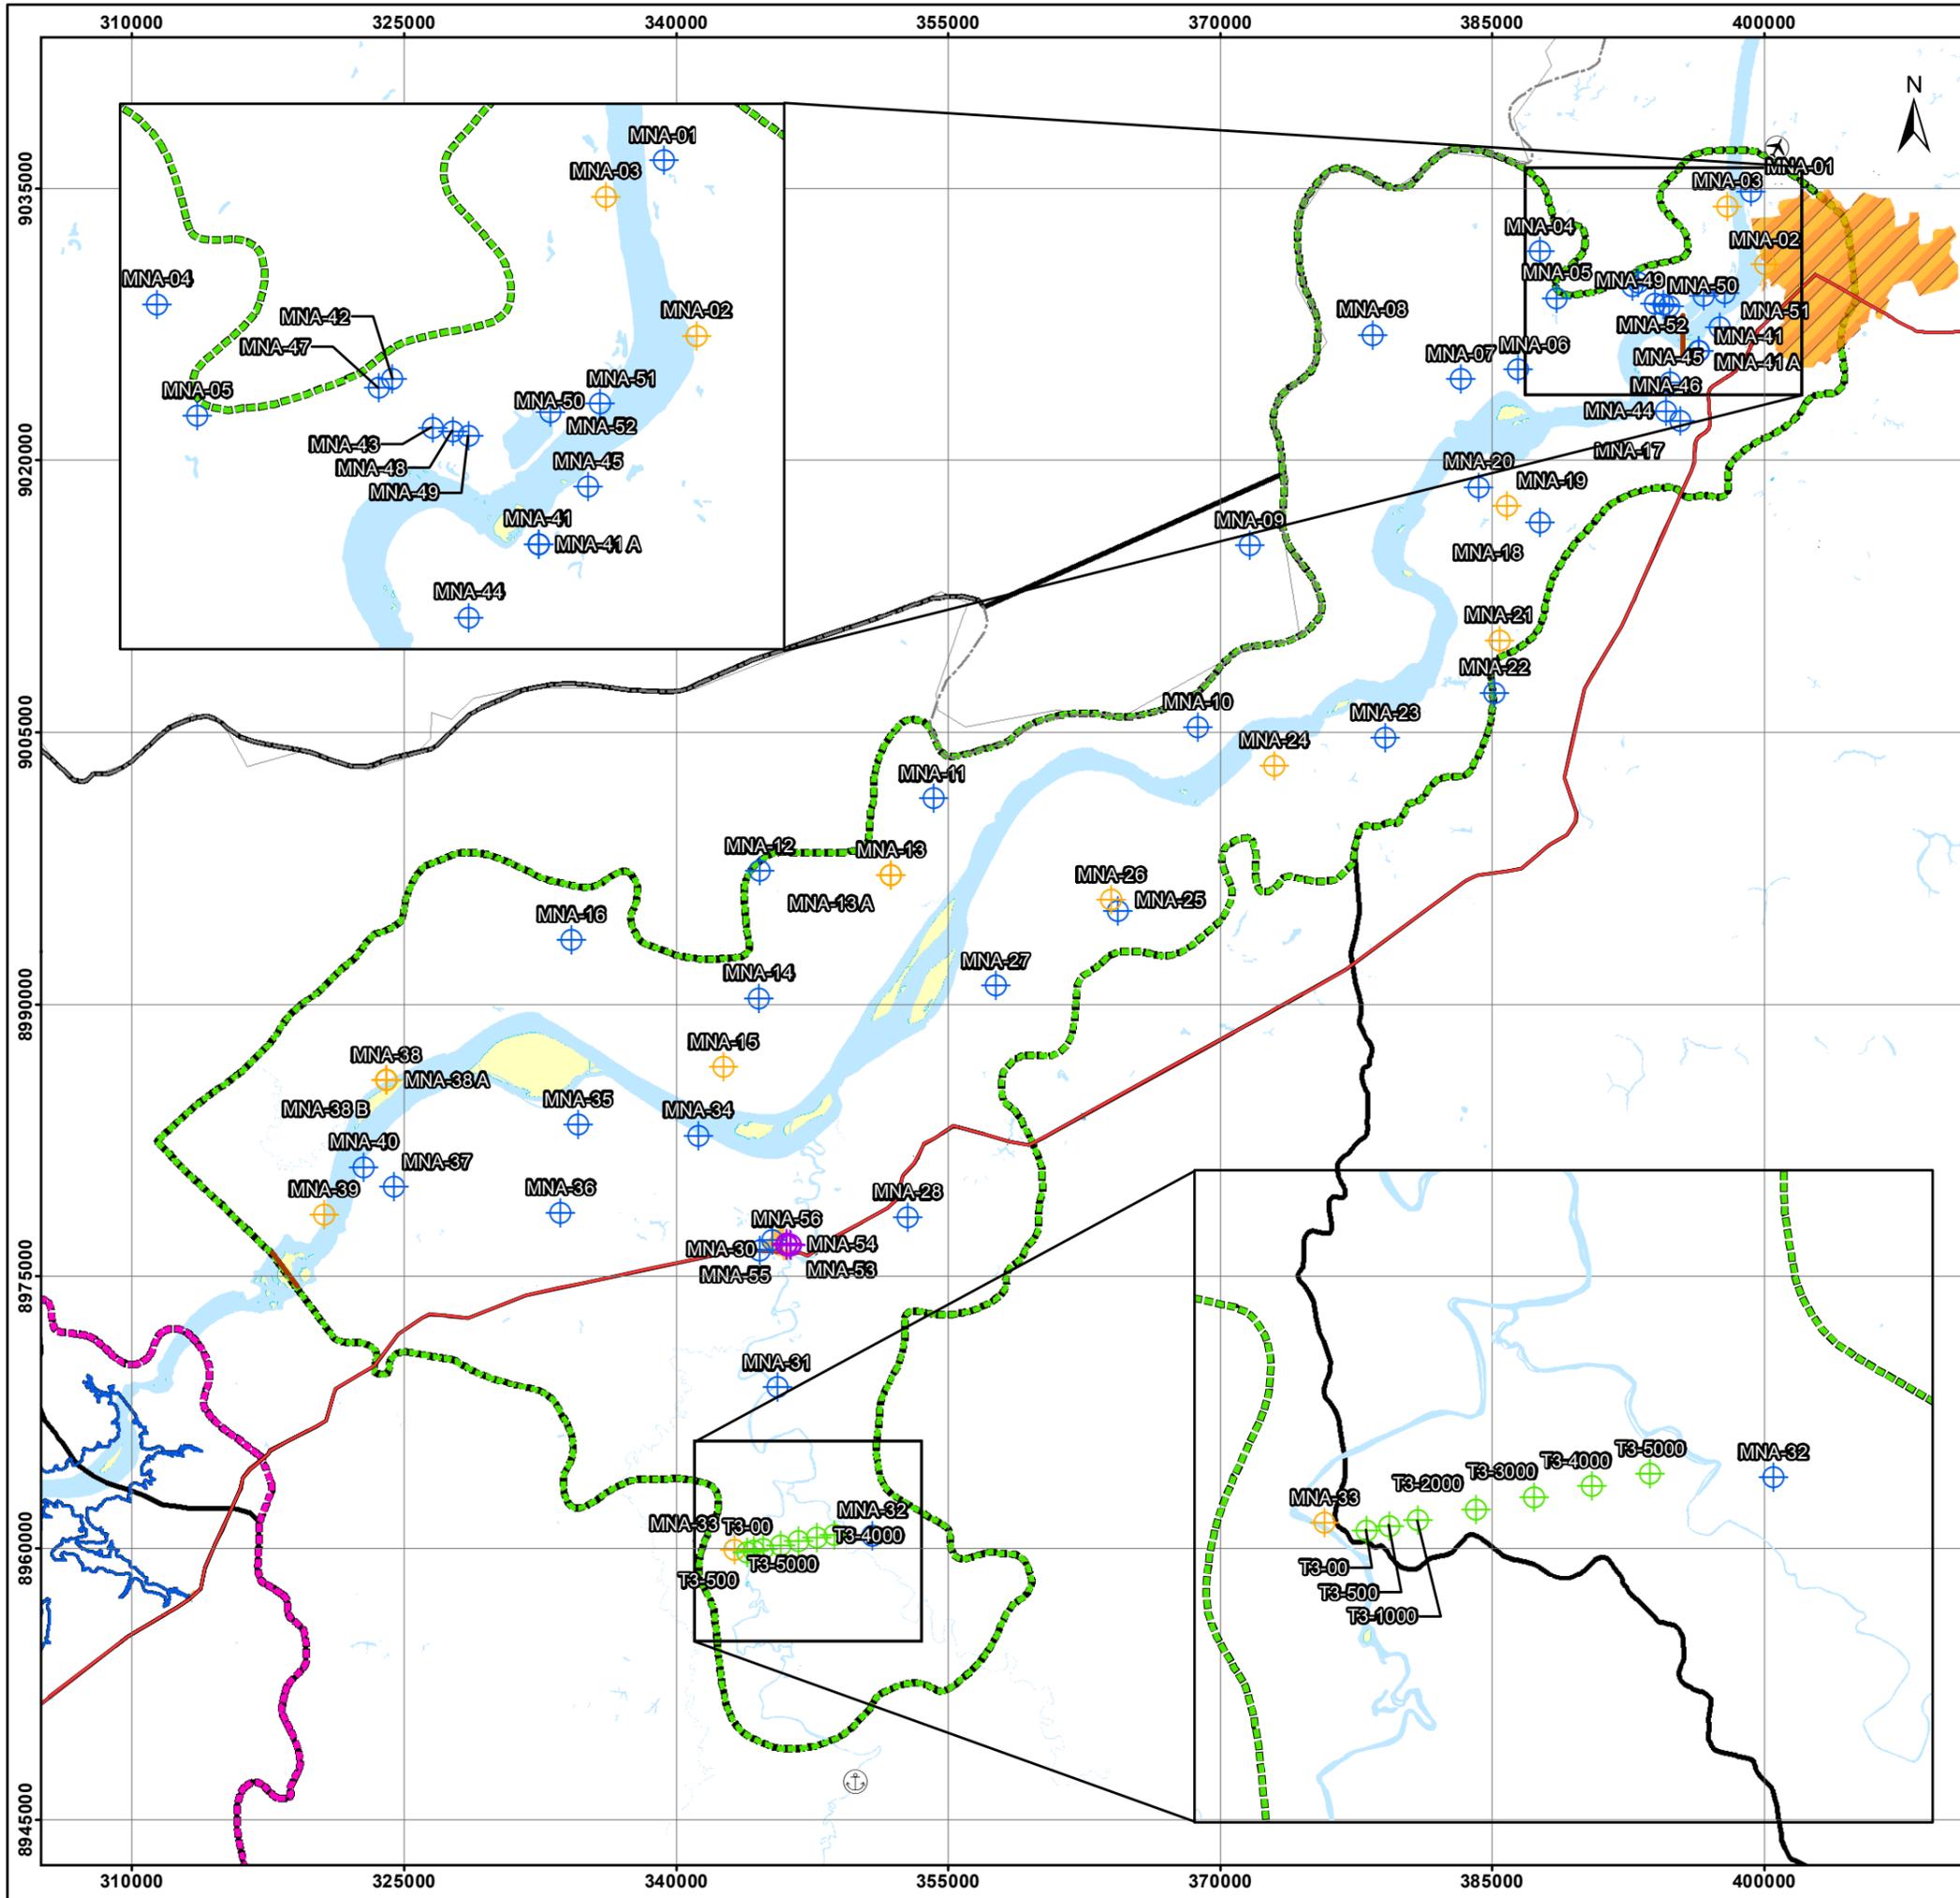
FIGURA 3.1.1

A **FIGURA 3.1.1** apresenta a localização dos poços de monitoramento (MNAs) instalados pela CRA, bem como dos poços situados nos módulos de fauna.

TÍTULO:
LOCALIZAÇÃO DOS POÇOS DE MONITORAMENTO INSTALADOS

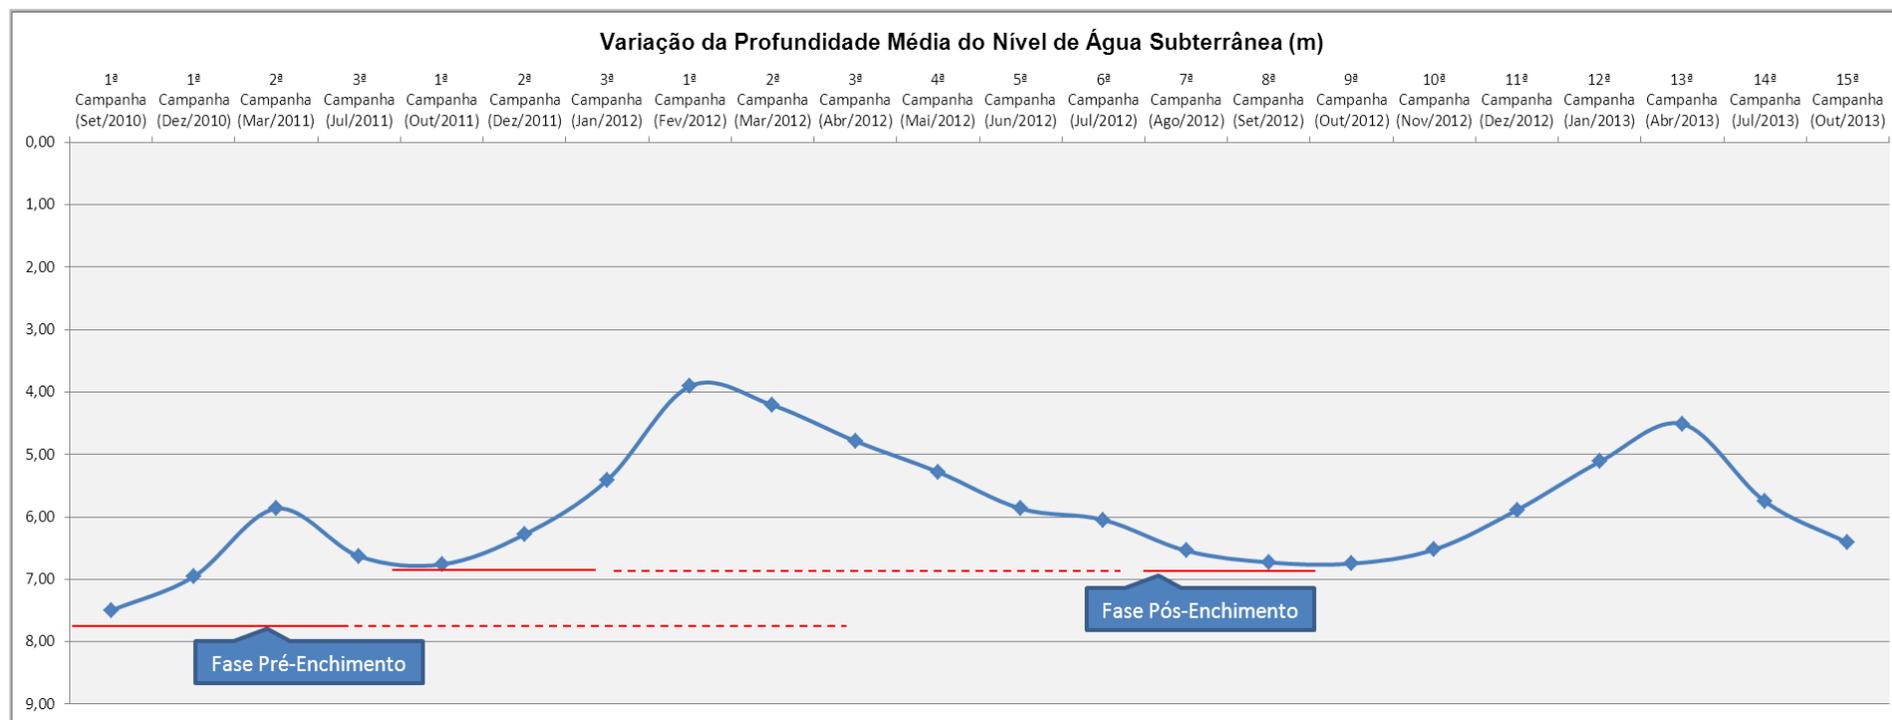
FIGURA 4.1.1
VARIAÇÃO DO NÍVEL DE ÁGUA SUBTERRÂNEA AO LONGO DAS CAMPANHAS DE MONITORAMENTO REALIZADAS

Os resultados dos monitoramentos hidrogeológicos até o momento realizados e analisados em conjunto, permitem vislumbrar a variação do nível d'água em escala regional, referente ao espaço geográfico coberto pela AID da UHE Santo Antônio, durante pouco mais de 3 ciclos hidrológicos. A **FIGURA 4.1.1** ilustra através de um gráfico a variação da cota média do nível d'água para cada campanha realizada, no período de Setembro 2010 a Novembro 2013, construído a partir do conjunto de dados apresentados na **TABELA 3.1.1**. Para este período, observa-se que a curva de variação apresenta uma elevação média da cota do nível d'água em termos regionais com ápice entre os meses de Fevereiro e Março, como reflexo ao período de cheias, e uma depressão da cota do nível d'água com ápice em Outubro, refletindo o período de vazante.

Ainda, é possível observar uma elevação regional relativa do nível do lençol freático ao se comparar o nível médio registrado em Out-Dez/2010 (Fase Pré-enchimento) com o respectivo nível em Out-Dez/2011 e Out-Dez/2012 (Fase Pós-enchimento), como resultado da influência do enchimento do reservatório. A observação dos valores das profundidades médias do nível d'água obtidas em Out-Dez/2011 e Out-Dez/2012, caracterizados pela semelhança entre si e mesmo por um pequeno rebaixamento da curva correspondente aos valores mais recentes, aponta para uma estabilização do processo de enchimento do reservatório. A projeção da curva indica uma provável repetição deste comportamento para o mesmo período em 2013. Observa-se também que, com o advento dos monitoramentos mensais efetuados de Janeiro de 2012 a Janeiro de 2013, a variação da curva observada no gráfico entre estação seca e estação chuvosa foi mais escalonada, ou menos abrupta, em função da frequência mensal das medições de campo. Esta variação observada no gráfico da **FIGURA 4.1.1** está retomando uma feição mais abrupta, tendo em vista a alteração da periodicidade das campanhas de monitoramento para trimestrais a partir de Abril de 2013.

- As medições das cotas do nível d'água subterrânea realizadas ao longo das campanhas de monitoramento hidrogeológico (1ª, 2ª, 3ª, 4ª, 5ª, 6ª, 7ª, 8ª, 9ª, 10ª, 11ª, 12ª, 13ª, 14ª e 15ª Campanhas Pós-enchimento), adicionadas às medições registradas em campanhas anteriores (4 Campanhas Pré-enchimento e 3 Campanhas Durante o Enchimento), permitiram determinar os períodos de cheia, com ápice em Março, e vazante, com ápice em Outubro, durante três ciclos hidrológicos;

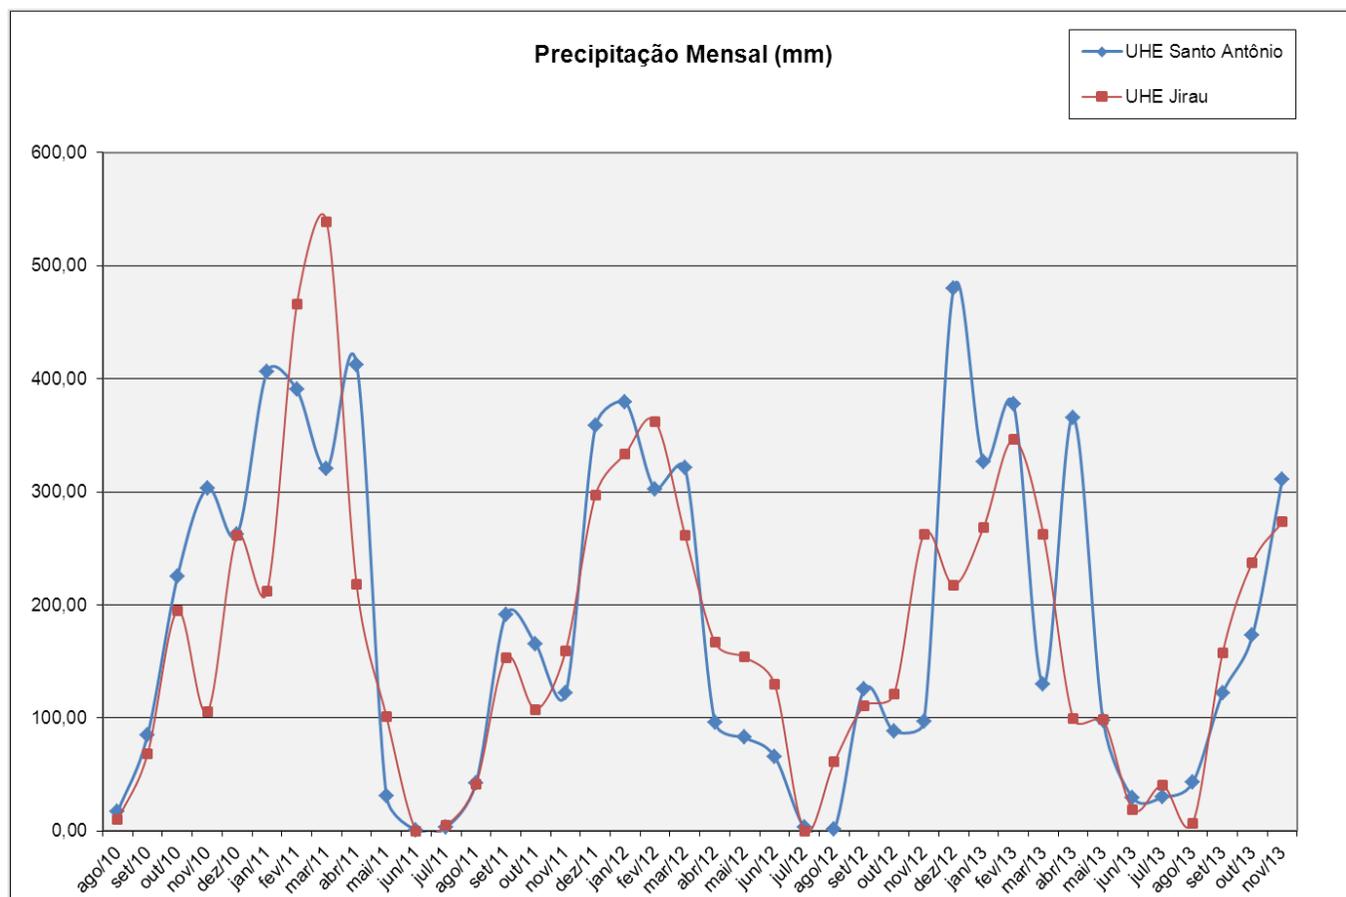
FIGURA 4.1.2
VARIAÇÃO MENSAL DO ÍNDICE PLUVIOMÉTRICO EM IDÊNTICO PERÍODO

Neste sentido, e também para verificação da representatividade do conjunto de dados dos monitoramentos hidrogeológicos até então realizados, é apresentado na **FIGURA 4.1.2** a variação do regime pluviométrico em idêntico período, a partir de levantamento de dados de monitoramento climático disponíveis na *webpage* da Secretaria de Estado de Desenvolvimento Ambiental do Estado de Rondônia (SEDAM, 2013). Para tanto, foram escolhidas as estações meteorológicas da UHE Jirau e UHE Santo Antônio, as quais representam, em termos de balanço hídrico (recarga x descarga), os eixos principais de entrada e saída hídrica da área estudada.

Primeiramente, a confrontação dos dados pluviométricos da SEDAM com os dados de monitoramento do lençol freático coletados pela PLACAM, sob a orientação da CRA e, mais recentemente, da TETRA TECH, indica haver uma conformidade do regime pluviométrico com a variação do nível d'água do lençol freático, ao longo dos ciclos hidrológicos representados no período estudado. As curvas da **FIGURA 4.1.2**, referentes às medições de precipitação acumulada/mês obtidas exibem um comportamento semelhante ao da curva de variação da cota média do nível d'água, havendo uma intensidade maior de chuvas no período compreendido pelos meses de Fevereiro/Março e uma intensidade menor das mesmas no período correspondente aos meses de Julho/Agosto. A ligeira defasagem temporal entre as intensidades maior e menor do regime pluviométrico e as correspondentes intensidades apresentadas pela cota média do nível d'água subterrânea ocorre em função do tempo necessário à recarga do aquífero freático, como reflexo do aumento da atividade pluviométrica, sendo parte integrante dos processos atuantes no âmbito do ciclo da água em escala regional, num sistema hídrico tal como o da Bacia do Rio Madeira.

Com relação ao período pós-enchimento do reservatório, é possível afirmar que o regime pluviométrico exerceu pouca ou nenhuma influência na elevação do nível freático ao longo da área estudada, que concorresse com a elevação induzida do lençol freático promovida pelo enchimento do reservatório, conforme mencionado anteriormente. A comparação do perfil das curvas pluviométricas nos períodos Ago-Dez/2010, Ago-Dez/2011, Ago-Dez/2012 e Ago-Nov/2013, os quais se mantiveram relativamente semelhantes, reforça a afirmação de que a elevação relativa da média dos níveis d'água observada na **FIGURA 4.1.1** é essencialmente reflexo da elevação induzida do lençol freático, promovida pelo enchimento do reservatório.

- A confrontação da curva produzida pela variação da média das cotas do nível d'água subterrânea, obtida em cada um dos eventos de monitoramento acima mencionados, com as curvas de variação relativas ao regime pluviométrico reinante na Bacia do Rio Madeira entre as estações meteorológicas localizadas na UHE Santo Antônio e UHE Jirau, indica haver uma correspondência entre estes conjuntos de dados, sendo o primeiro reflexo e condicionado ao segundo;

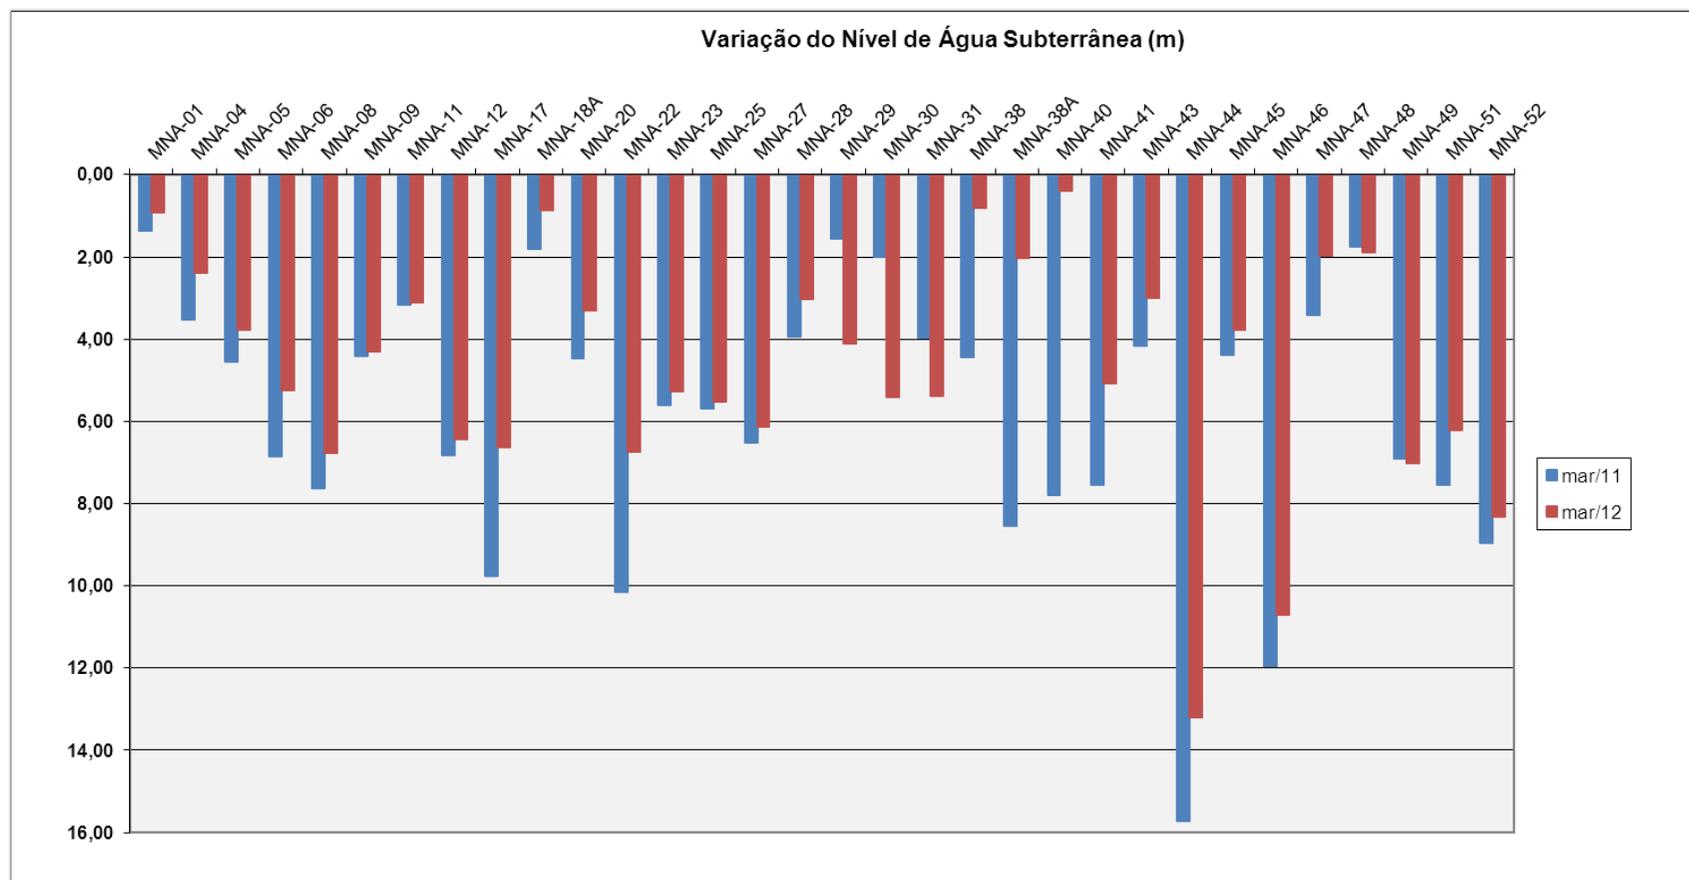
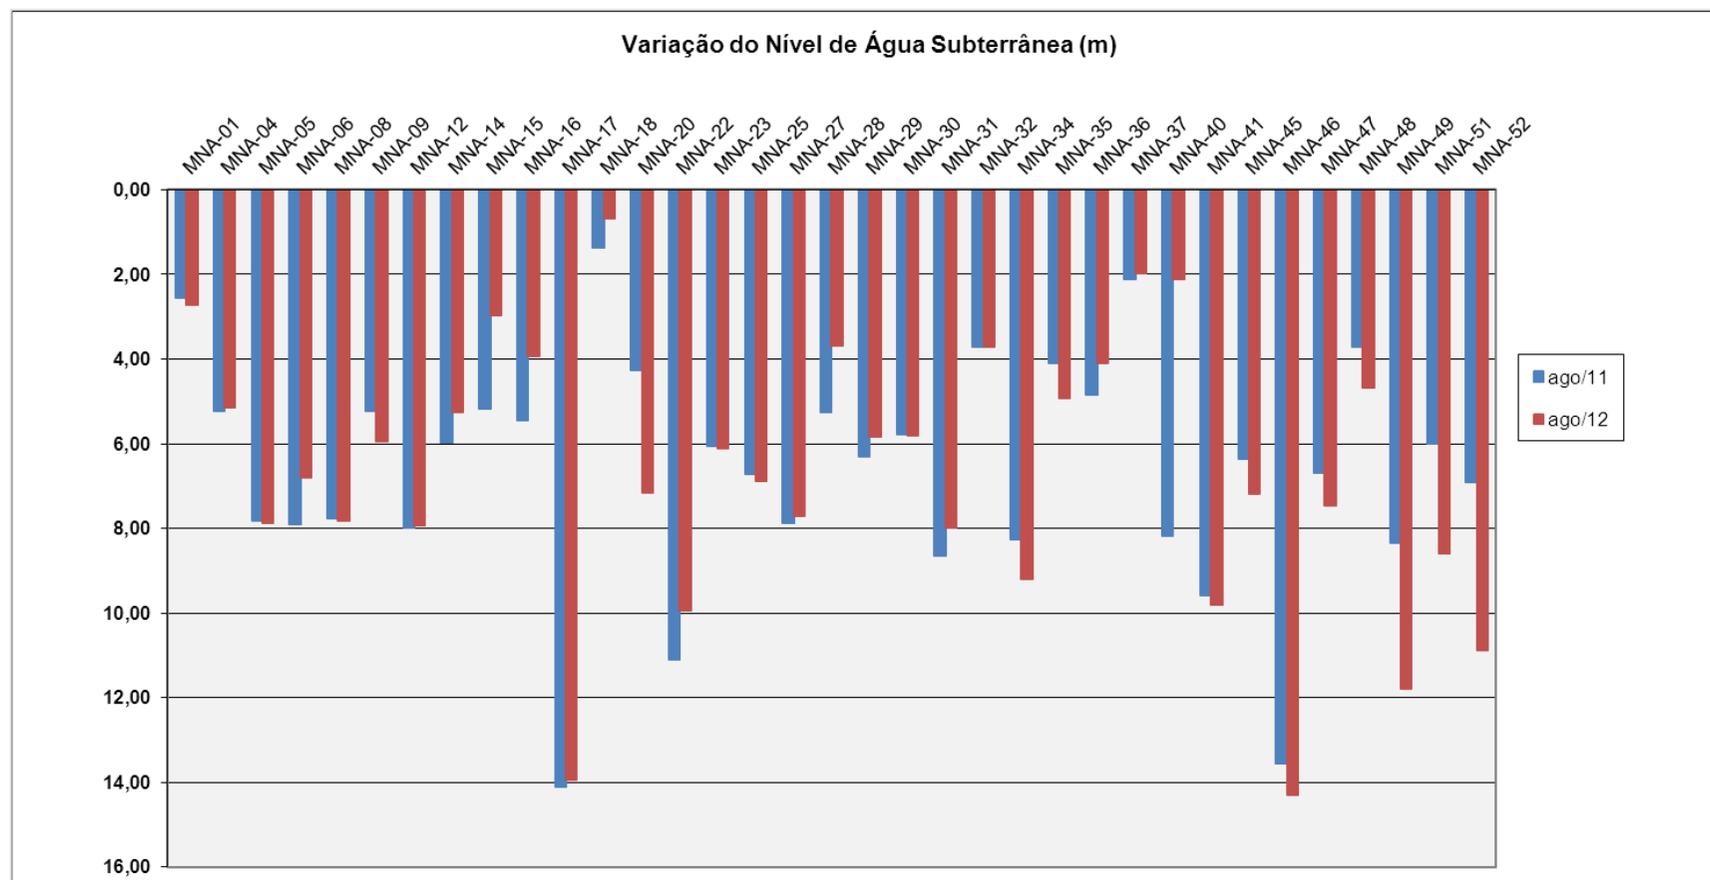
As **FIGURAS 4.1.3** e **4.1.4** ilustram de forma mais localizada a elevação do nível freático em alguns dos MNAs objeto das campanhas de monitoramento hidrogeológico, indicando ainda que nem todos os poços sofreram o mesmo efeito, o que pode primariamente ser atribuído a condições hidrogeológicas locais reinantes e/ou produto da ação antrópica contrapondo o processo de enchimento do reservatório, tal como o efeito produzido por bombeamento de água de poços cacimba. De todo modo, é possível observar um efeito regionalizado da elevação do nível d'água subterrânea, ocorrido em função do evento de enchimento do reservatório e que atualmente encontra-se estabilizado. Nota-se que este efeito é mais potencializado no período das cheias, em função da maior disponibilidade hídrica no âmbito da AID como produto da carga mais elevada de precipitação pluviométrica, enquanto que no

período de vazante, com o abatimento geral do nível do lençol freático como reflexo da redução do índice pluviométrico, este fenômeno torna-se menos perceptível.

FIGURA 4.1.3
VARIAÇÃO DO NÍVEL DE ÁGUA SUBTERRÂNEA ANTES (MAR/2011) E APÓS (MAR/2012) O ENCHIMENTO DO RESERVATÓRIO

FIGURA 4.1.4
VARIAÇÃO DO NÍVEL DE ÁGUA SUBTERRÂNEA ANTES (AGO/2011) E APÓS (AGO/2012) O ENCHIMENTO DO RESERVATÓRIO

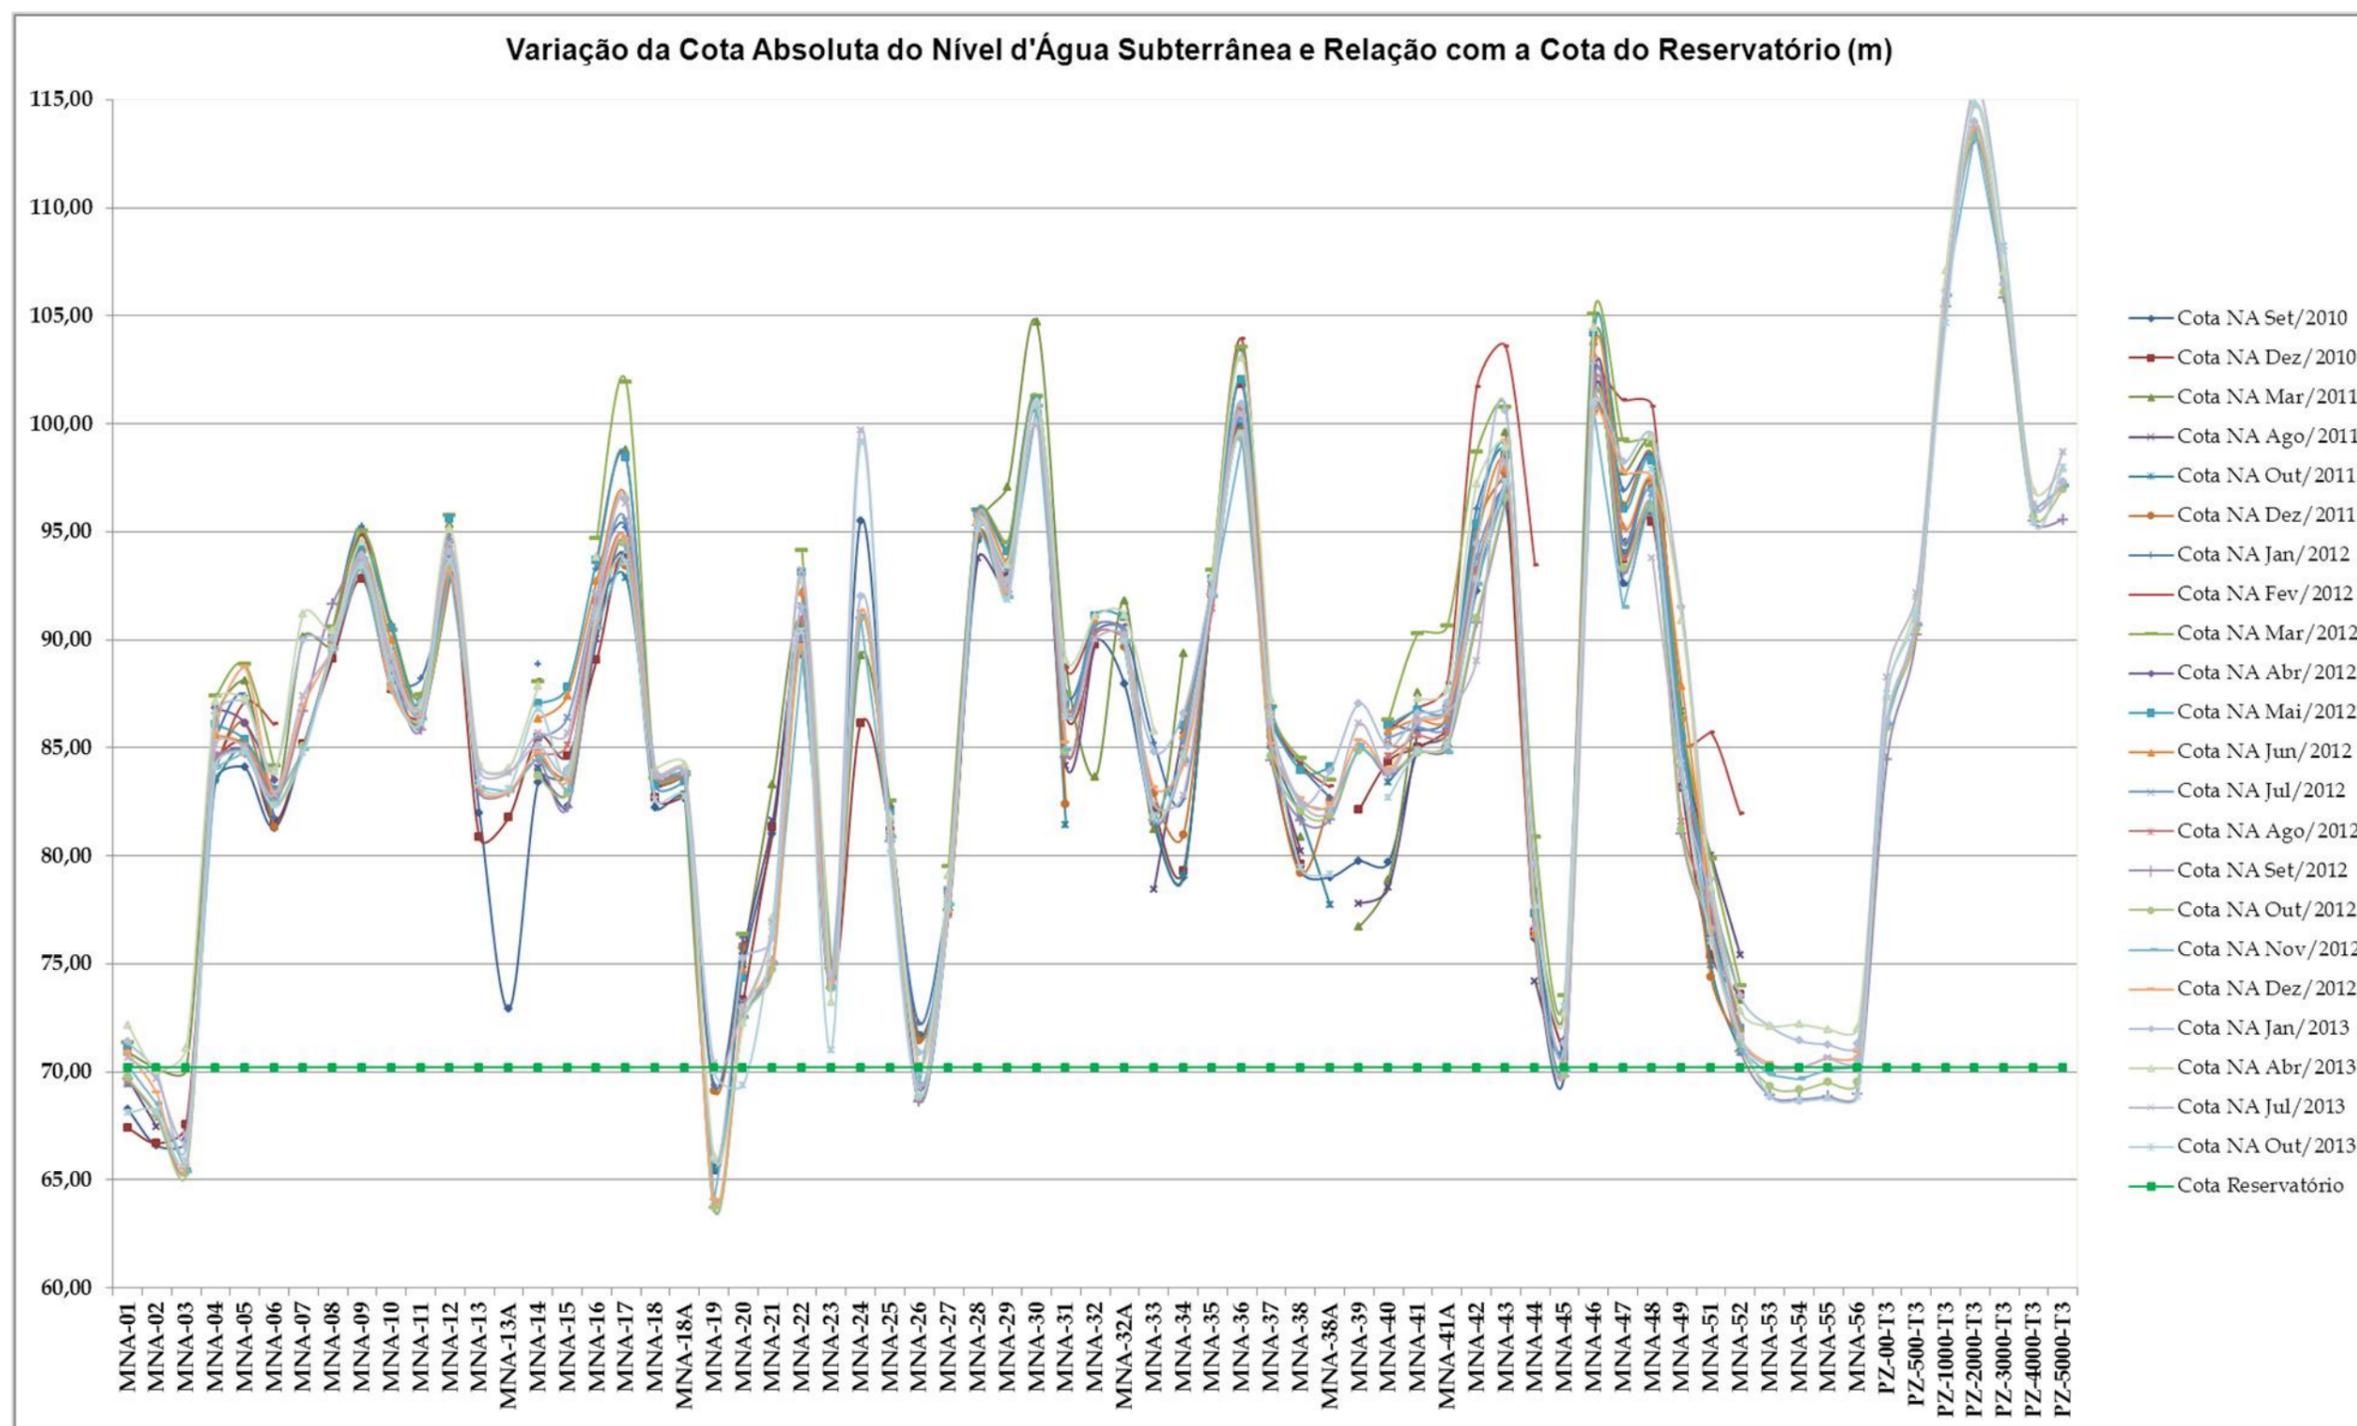
FIGURA 4.1.5
VARIAÇÃO DO NÍVEL DE ÁGUA SUBTERRÂNEA NOS MNAs E RELAÇÃO COM A COTA DO RESERVATÓRIO

A **FIGURA 4.1.5** apresenta, por sua vez, a relação entre ciclos de cheia-vazante com a cota do reservatório fixada em 70,2 m, sem considerar o efeito regionalizado do remanso do reservatório. Admite-se que os poços invariavelmente cadastrados como submersos nas campanhas anteriores, tais como MNA-19 e MNA-26, deverão não se encontrar mais sujeitos a esta condição, uma vez que foram reinstalados pela CRA (CRA, 2013). Os poços MNA-01, MNA-02, MNA-03, MNA-45 e MNA-52 poderiam estar igualmente sujeitos à condição de submersos, não fosse o fato de situarem-se à jusante do eixo da UHE Santo Antônio. Com o período de cheias ainda em vigência, espera-se uma continuidade na elevação regional do lençol freático rumo ao seu clímax, normalmente identificado em meados do mês de Março. Os resultados obtidos na campanha de monitoramento hidrogeológico, de Abril de 2013, foram úteis para se verificar a funcionalidade (monitoramento) dos MNAs reinstalados e novos, embora tenha-se observado o nível de água subterrânea nos poços instalados em Jaci-Paraná (MNA-53, MNA-54, MNA-55 e MNA-56) relativamente próximo da superfície nesta época.

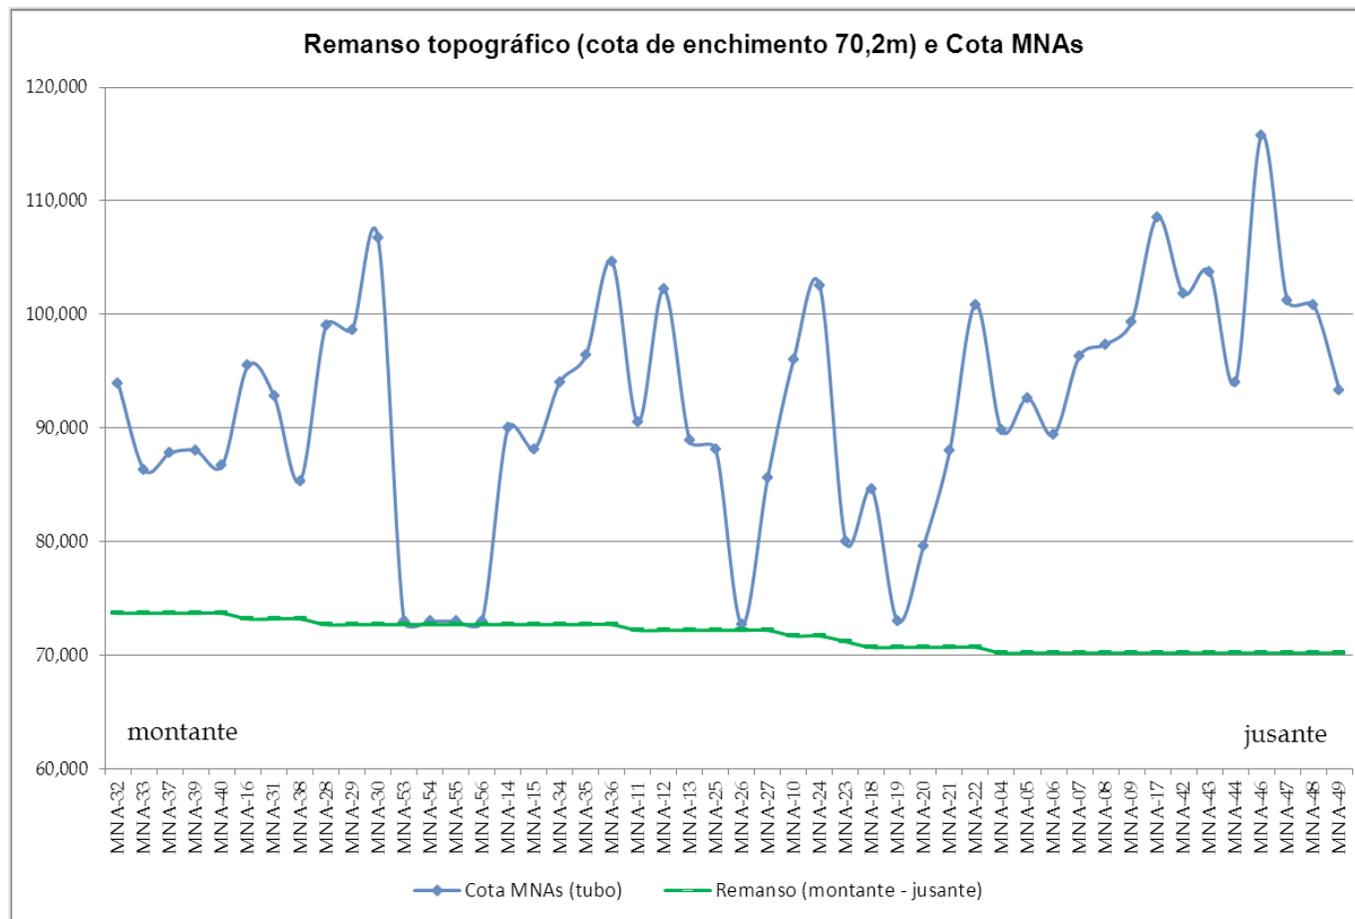
FIGURA 4.1.6
PROJEÇÃO DO REMANSO TOPOGRÁFICO E RELAÇÃO COM A COTA (TUBO) DOS MNAs

Numa tentativa de projetar o efeito regionalizado do remanso, é apresentado na **FIGURA 4.1.6** a relação entre este e os MNAs (cota do tubo) ao longo do eixo maior do reservatório, no sentido montante-jusante. A observação do gráfico revela a possibilidade de alguns dos MNAs serem temporariamente submersos no clímax do período de cheias, que se dá comumente durante o mês de Março. Grosso modo, a observação deste gráfico em conjunto com a tendência de elevação regional do lençol freático até meados de Março, revela um potencial para submersão temporária do poço MNA-26 senão, ao menos, do conjunto (ou parte deste) formado pelos poços MNA-53 a MNA-56. Esta hipótese, levantada em relatório anterior acabou não se confirmando, embora os dados coletados não incluam medições em Março, época em que comumente se dá o ápice do período de cheias.

Com a recente proposição pela SAESA para a alteração da cota de enchimento de 70,2 m para 71,0 m (inicialmente contemplada durante os períodos de cheia), espera-se, como reflexo desta mudança, um cenário com a ocorrência de novo(s) processo(s) de estabilização induzida do lençol freático ao longo da AID da UHE Santo Antônio, ainda que proporcionalmente de menor intensidade (menor amplitude de variação e tempo requerido para se atingir a estabilização), em comparação com o observado no período pós-enchimento do reservatório.
