## **Monitoramento de Macrófitas Aquáticas no reservatório da UHE Santo Antônio**

### **RELATÓRIO DO ACOMPANHAMENTO DE MACRÓFITAS AQUÁTICAS NO RESERVATÓRIO DA UHE SANTO ANTÔNIO**

Março/2014

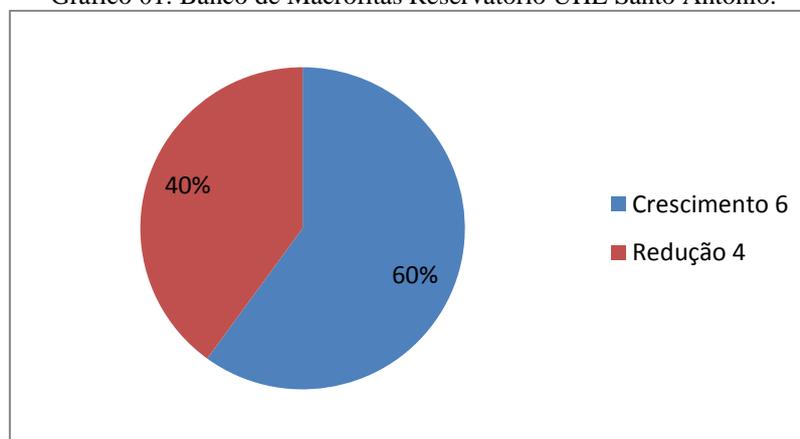
Gráfico 01. Banco de Macrófitas Reservatório UHE Santo Antônio.

O gráfico abaixo analisa a permanência dos bancos de macrófitas monitorados. De forma geral, a maior parte dos bancos de macrófitas amostrados aumentou de área comparando os meses de novembro/2013 e fevereiro/2014 (60%) e os bancos que tiveram uma redução de tamanho representaram 40%.

A maior parte dos bancos que tiveram um incremento de tamanho estão localizados na área 1 (Rio Madeira da barragem até a região da Nova Vila do Teotônio, e Igarapé Jatuarana I).

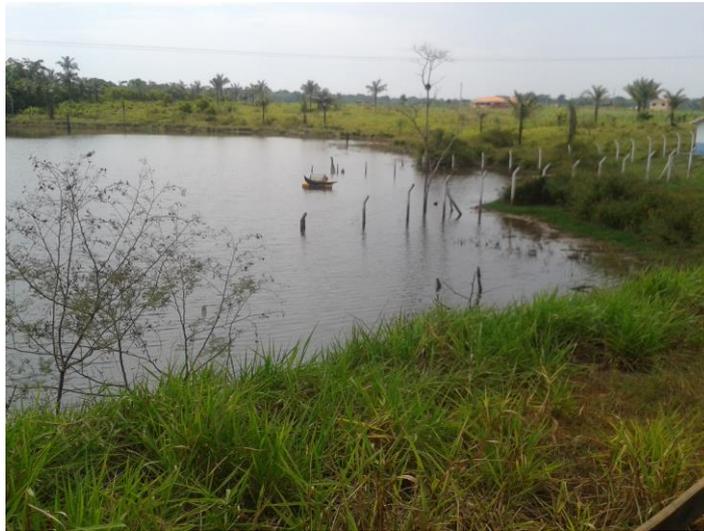
A foto abaixo mostra que não há proliferação de macrófitas aquáticas na ETA Riacho Azul e São Domingos (FIGURA 01).

**FIGURA 01:** Estação de Tratamento de Água Riacho Azul e São Domingos. Foto de 11/2013.

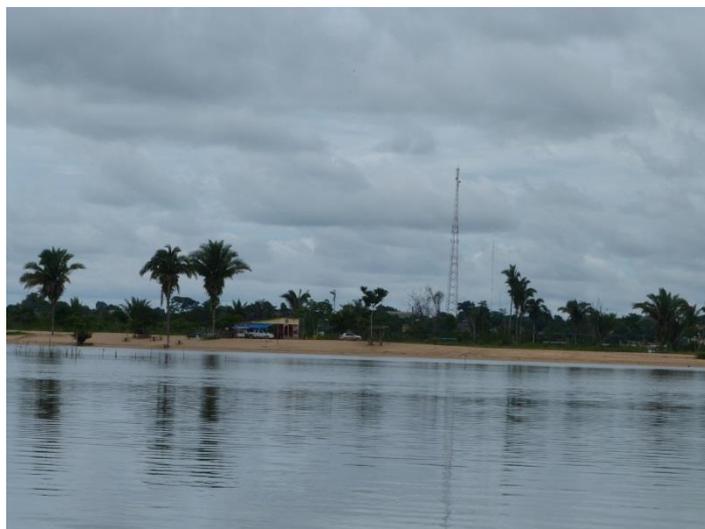
Acompanhamento realizado dia 17 de dezembro de 2013. A foto abaixo mostra que não há presença de macrófitas aquáticas nessa área (Figura 02).

**FIGURA 02** – Foto da Praia de Jaci-Paraná. Foto: SAE 17/12/2013.

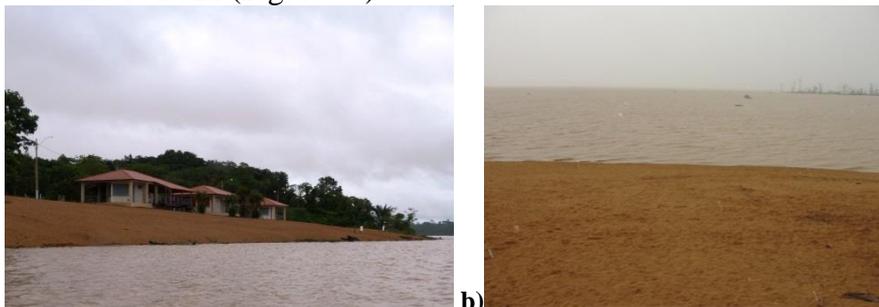
Na praia da Vila Teotônio foi realizada uma limpeza de troncos e macrófitas no mês de fevereiro de 2014 (Figura 03).

**FIGURA 03:** a) Foto do mês 01/2014 antes da limpeza e b) Foto depois da limpeza no mês 02/2014.

Na praia da Vila de Teotônio foi realizada uma limpeza de macrófitas e troncos no dia 13/02/2014 (Fotos em registros fotográficos).

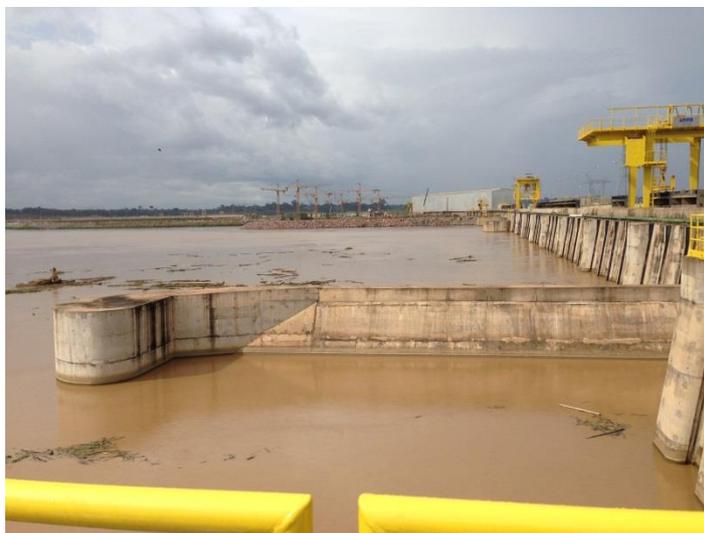
Acompanhamento realizado dia 05 de fevereiro de 2014. A foto abaixo mostra que não há presença de macrófitas aquáticas nessa área (Figura 04).

**FIGURA 04:** Foto do ponto de captação da CAERD na barragem da UHE Santo Antônio. Foto SAE 05/02/2014.
