## **Monitoramento de Macrófitas Aquáticas no reservatório da UHE Santo Antônio**

### **RELATÓRIO DO ACOMPANHAMENTO DE MACRÓFITAS AQUÁTICAS NO RESERVATÓRIO DA UHE SANTO ANTÔNIO**

Outubro/2013

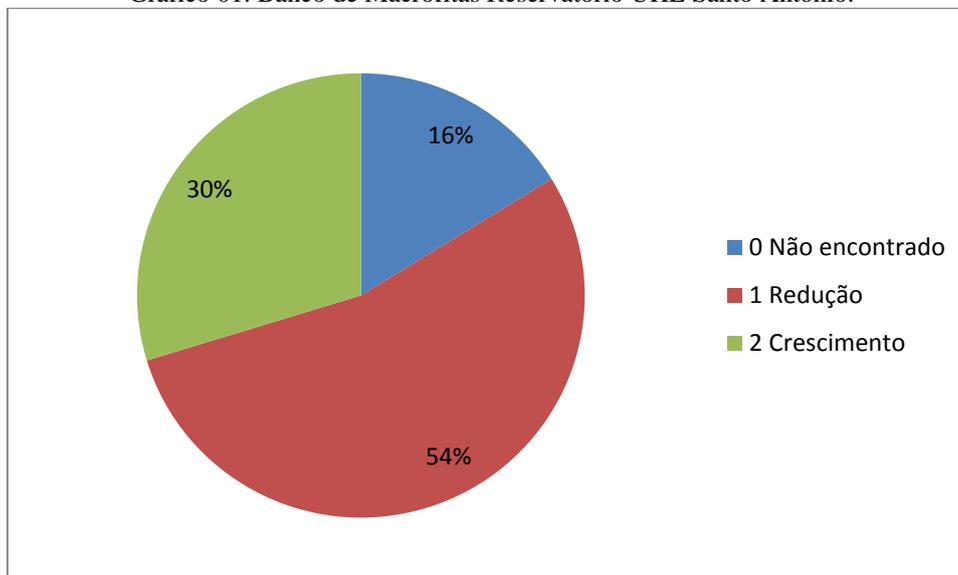
Gráfico 01. Banco de Macrófitas Reservatório UHE Santo Antônio.

O gráfico abaixo analisa a permanência dos bancos de macrófitas monitorados. De forma geral, a maior parte dos bancos de macrófitas amostrados diminuiu de área comparando os meses de junho/2013 e outubro/2013 (54%); alguns bancos não foram encontrados (16%) e os bancos que tiveram um incremento de tamanho representaram 30%.

A maior parte dos bancos que tiveram um incremento de tamanho estão localizados na área 1 (Rio Madeira da barragem até a região da Nova Vila do Teotônio, e Igarapé

Jatuarana I). Os bancos que sumiram estão na área 2 (Rio Jaci-Paraná até a região de 3 Praias) e área 3 (Rio Madeira até as ilhas de Liverpool e São Patrício).

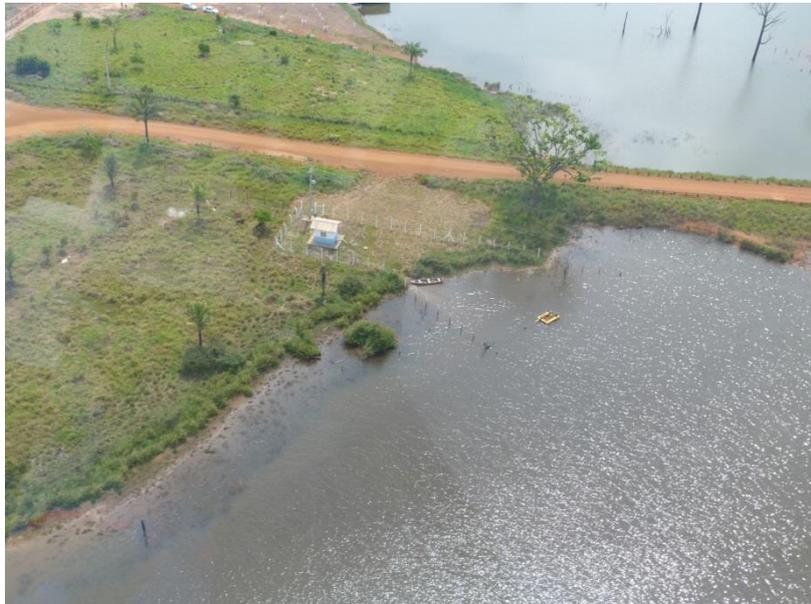
Acompanhamento realizado dia 03 de outubro de 2013. A foto abaixo mostra que não há presença de macrófitas aquáticas nessa área (Figura 01).

**FIGURA 01** – Vista aérea da captação de água pela Estação de Tratamento de Água (ETA) Riacho Azul/São Domingos. Foto: SAE 03/10/2013.

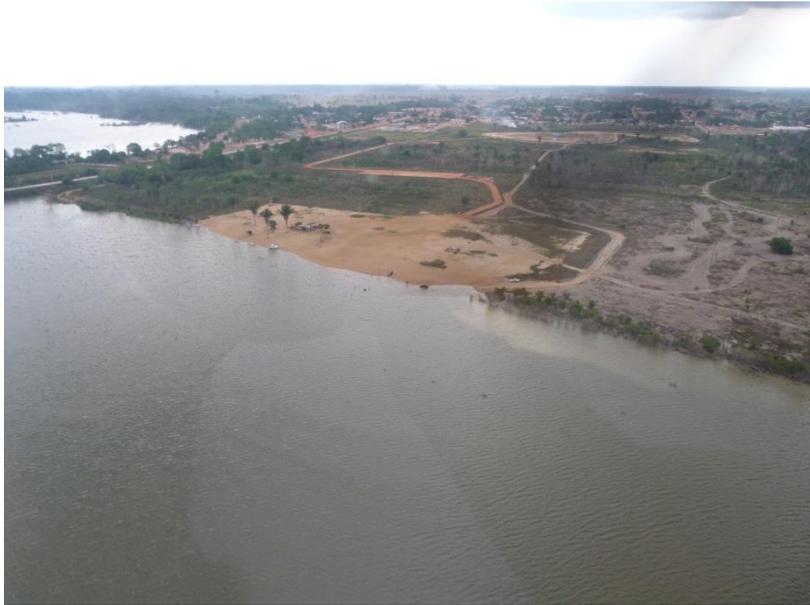
Acompanhamento realizado dia 03 de outubro de 2013. A foto abaixo mostra que não há presença de macrófitas aquáticas nessa área (Figura 02).

**FIGURA 02** – Vista aérea da Praia de Jaci-Paraná. Foto: SAE 03/10/2013.

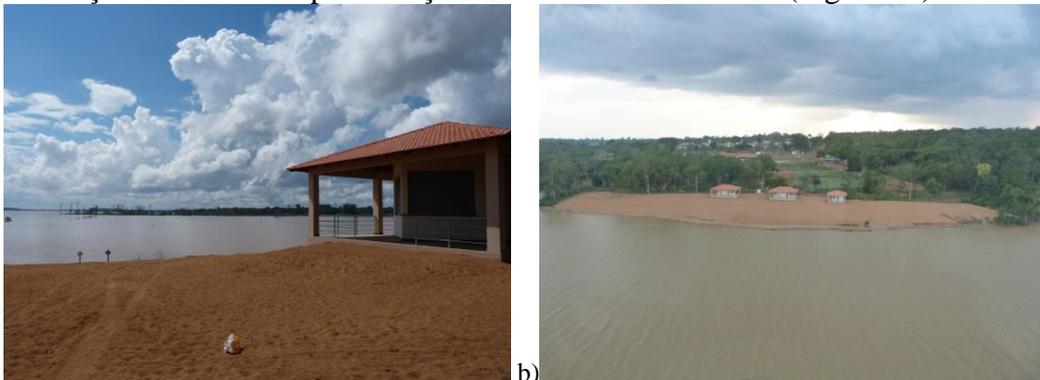
Na praia da Vila Teotônio foi instalado um pequeno *log boom*, com o objetivo de evitar a entrada de troncos na área de lazer. Essa estrutura também auxilia na manutenção do local sem proliferação excessiva de macrófitas (Figura 03).

**FIGURA 03:** a) Foto do mês 07/2013 e b) Vista aérea da praia da Vila Nova de Teotônio. Foto: SAE 03/10/2013.

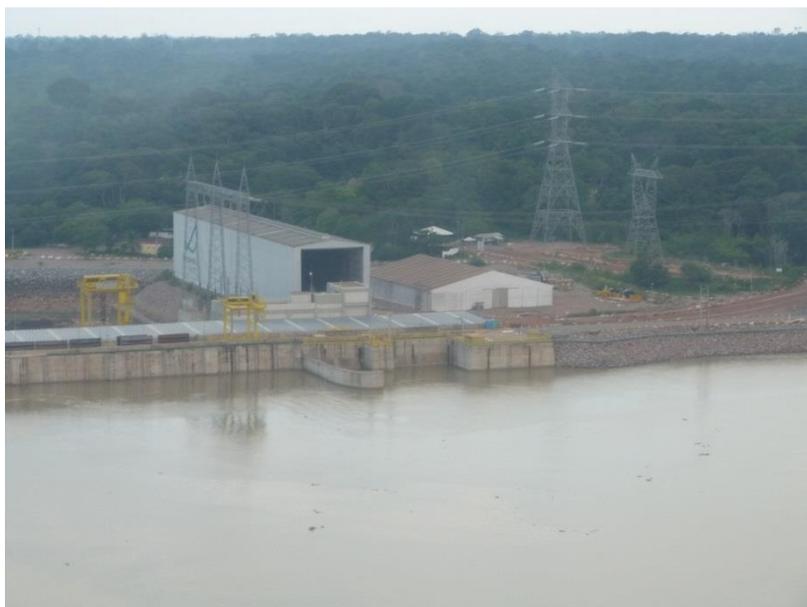
Acompanhamento realizado dia 03 de outubro de 2013. A foto abaixo mostra que não há presença de macrófitas aquáticas nessa área (Figura 04).

**FIGURA 04:** Vista aérea do local onde está o ponto de captação da CAERD na barragem da UHE Santo Antônio. Foto SAE 03/10/2013.
