**PROGRAMA DE CONSERVAÇÃO DA FLORA
SUBPROGRAMA DE REVEGETAÇÃO DAS ÁREAS DE PRESERVAÇÃO
PERMANENTE NO ENTORNO DO RESERVATÓRIO DA UHE SANTO
ANTÔNIO**

ANO 3 - TRECHO II (MARGEM DIREITA)

**PLANTIO E DESENVOLVIMENTO DE ESPÉCIES FLORESTAIS EM ÁREAS
DE PRESERVAÇÃO PERMANENTES NO ENTORNO DO RESERVATÓRIO
DA UHE SANTO ANTÔNIO**

**PORTO VELHO, RO
MARÇO/2014**

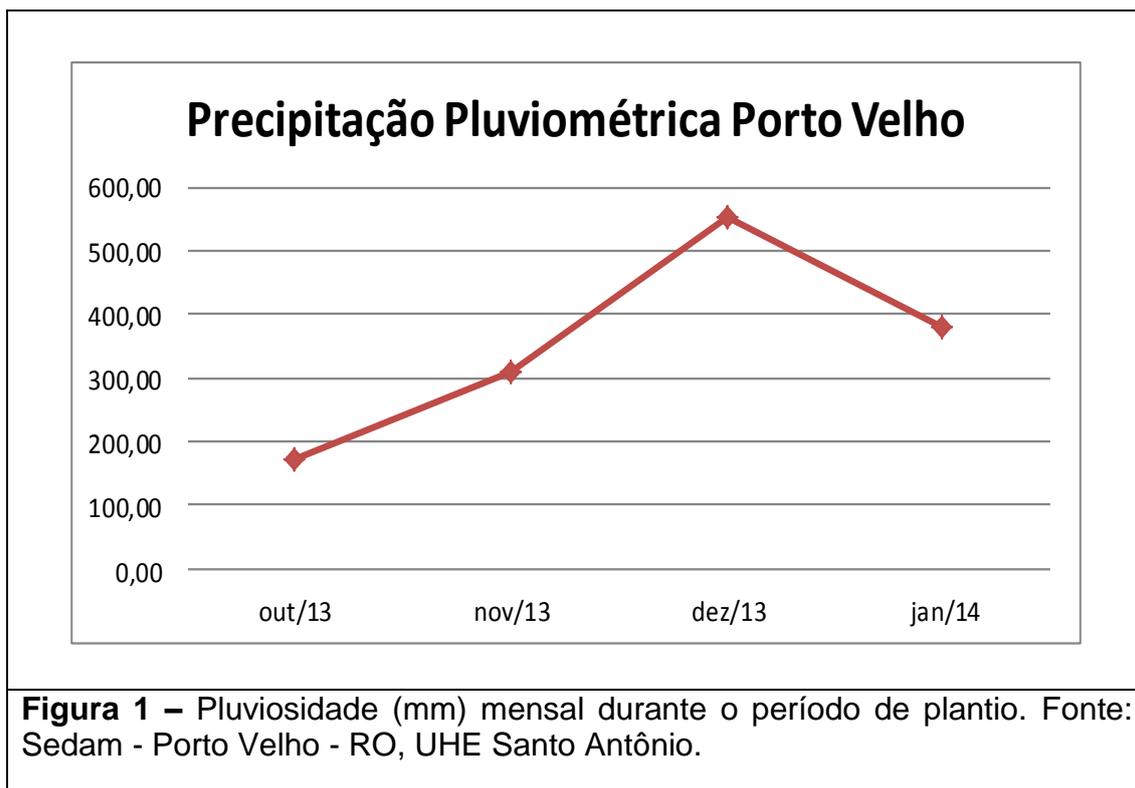
Figura 1 – Pluviosidade (mm) mensal durante o período de plantio. Fonte: Sedam - Porto Velho - RO, UHE Santo Antônio.

Indica-se a melhor época para o plantio como sendo durante o início das primeiras chuvas da temporada, geralmente de novembro a março, quando a terra já estiver molhada em profundidade. Durante a execução do projeto a precipitação aumentou vertiginosamente a partir de novembro, mês anterior ao início do plantio (figura 1).

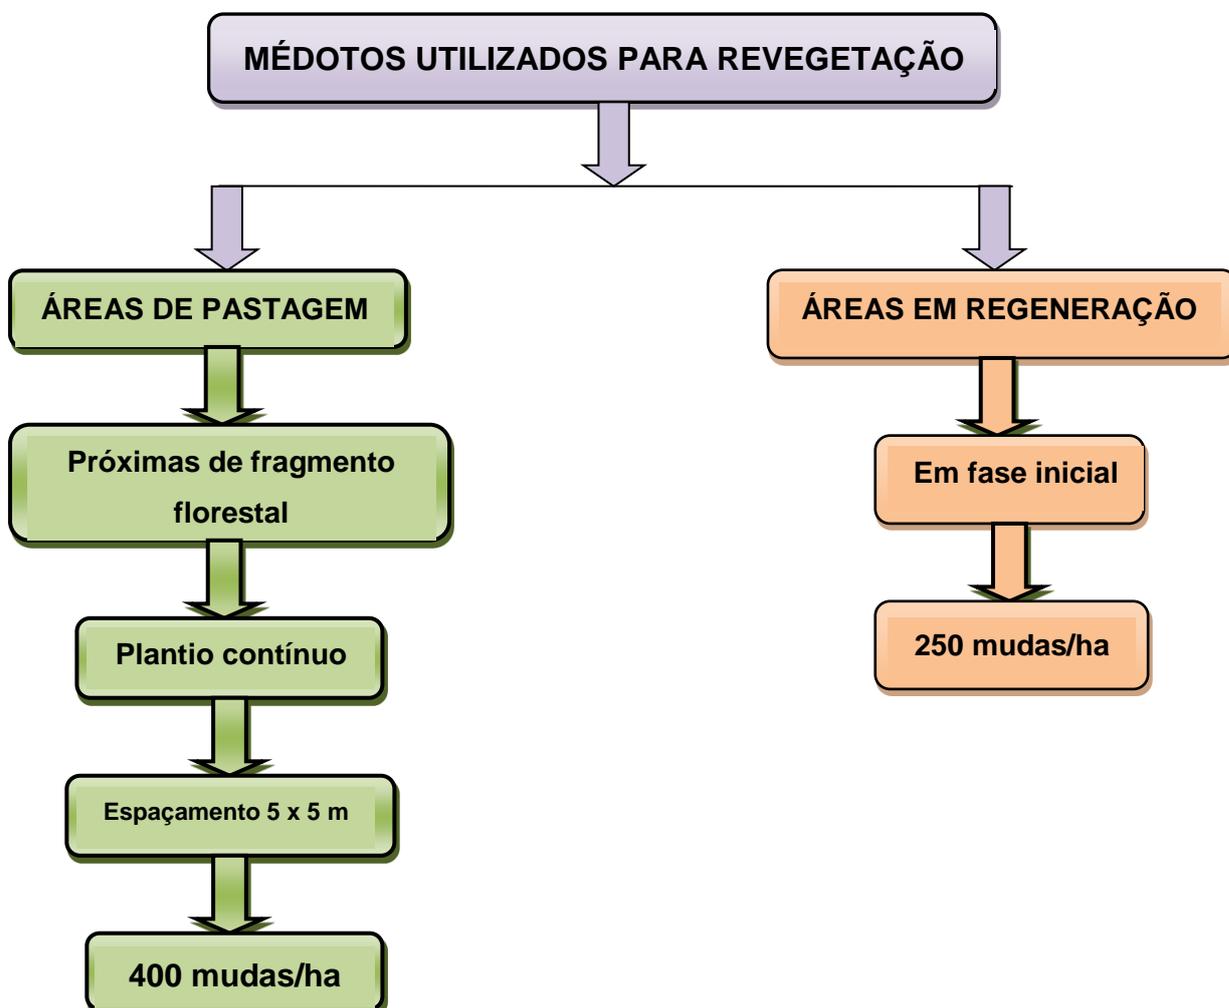
4.1 - Fluxograma do Processo

Considerou-se para fiel execução do plano de revegetação as classes prioritárias para recomposição identificadas como áreas de pastagem, incluindo as áreas que se encontram na condição de solo exposto, e áreas em estágio inicial de regeneração natural como forma de enriquecimento da vegetação. Dentre as possibilidades de métodos definidos pela SAE os utilizados estão sumarizados no fluxograma a seguir.

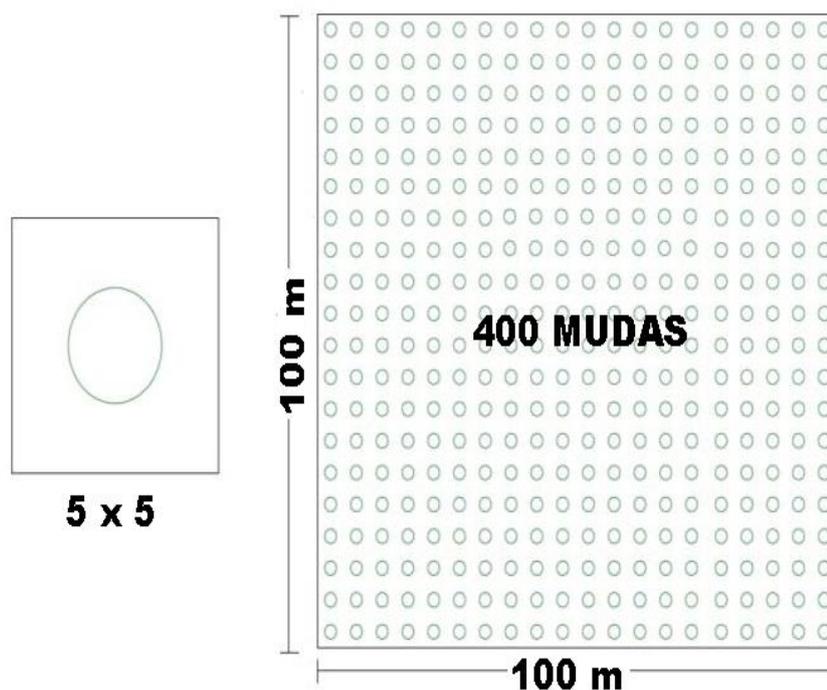
As avaliações *in loco* de cada área objeto de revegetação possibilitou estabelecer o tipo de intervenção executada para cada fragmento identificado. No caso das áreas identificadas como pastagens, que se situavam próximas a fragmentos florestais em até 200 m estabeleceu-se o plantio contínuo, com espaçamento de 5 x 5 m entre as mudas resultando em uma densidade de 400 mudas/ha. Áreas que continham solo exposto também sofreram intervenção por meio de plantio contínuo (Fig.2).

Figura 2 – Esquema da disposição das mudas do plantio contínuo em área de 1 ha de pastagem e solo exposto.

As áreas receberam dois tratamentos de plantio distintos em relação à densidade de recomposição florestal, respeitando assim suas peculiaridades, áreas de pastagem ou solo exposto foram destinadas ao plantio contínuo, com espaçamento pré-definido de 5 x 5 m, resultando em uma densidade de 400

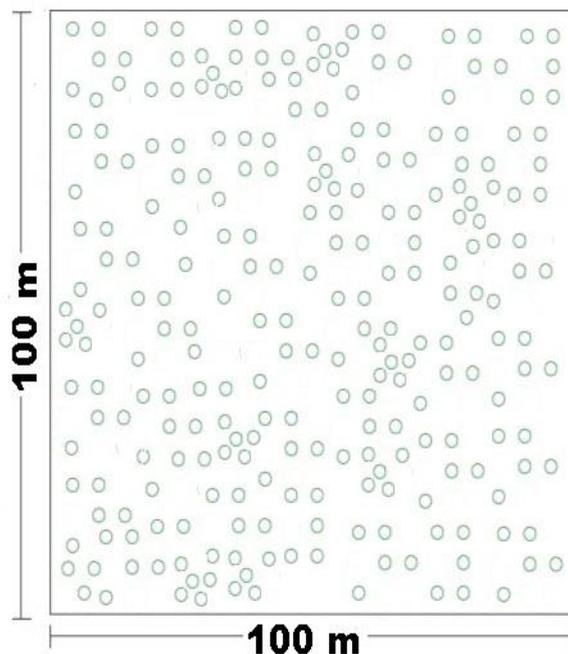
Nas áreas em estágio inicial de sucessão ecológica, buscou-se acelerar de maneira segura o processo natural de regeneração através da inserção de espécies nativas em um meio infestado por Braquiárias, Capim-colonião ou Sapés, esse enriquecimento da vegetação se deu por meio de plantio manual, na proporção de 250 mudas/ha, de maneira irregular, sem espaçamento delimitado, mantendo o máximo de vegetação existente (Figura 3).

Figura 3 – Esquema da disposição aleatório das mudas do plantio de enriquecimento em área de 1 ha de regeneração inicial.

mudas plantadas por hectare, já as áreas em regeneração inicial foram destinadas ao enriquecimento de espécies, sem espaçamento definido imitando um ambiente natural de floresta, com densidade de 250 mudas/ha, e coroamento das covas.

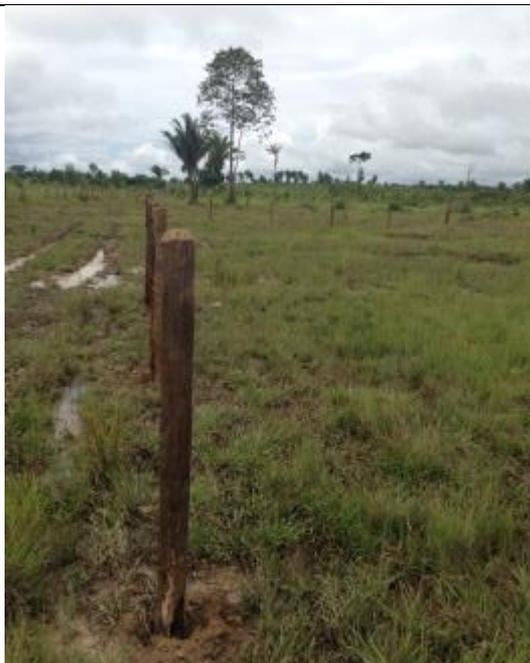
Tais áreas de APP foram adquiridas pela Santo Antônio Energia ficando os remanescentes com os proprietários. As cercas construídas obedecem às seguintes especificações: arame liso, 5 fios, espaçamento de 3 metros entre estacas e colocação de moirões a cada 100m. Estacas de madeira com medida de 2,10m x 0,10m x 0,10m e moirões com 2,80m x 0,15m x 0,15m da espécie Itaúba e implantação de porteiras de 4m quando necessário. Neste trecho foram construídos 37.000 m de cerca.

Foto 1 - Detalhe da cerca construída.

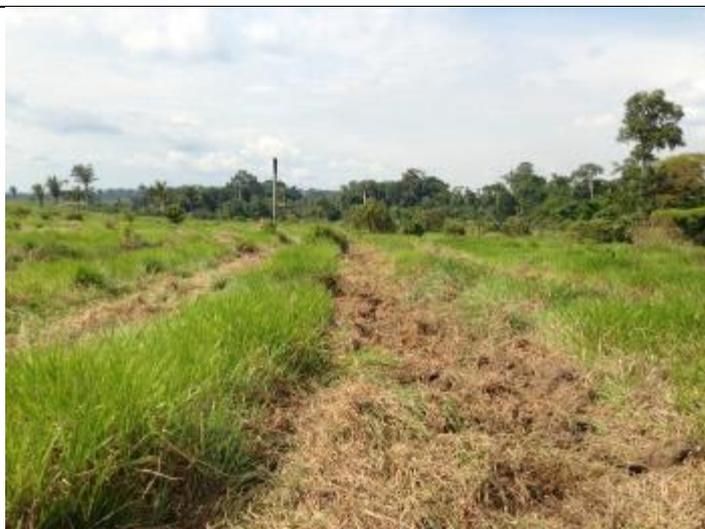
A gradagem foi realizada mecanicamente, utilizando dois tratores agrícola de pneu (Valmet 118 e CBT 8440), grade agrícola com 16 discos. Não houve a necessidade de gradagem total em nenhuma das áreas, nenhuma se encontrava tão infestada a ponto de se julgar necessário a retirada total da vegetação para evitar a competição entre as invasoras e as espécies plantadas.

Foto 2 - Gradagem em linhas alternadas feito com trator agrícola.

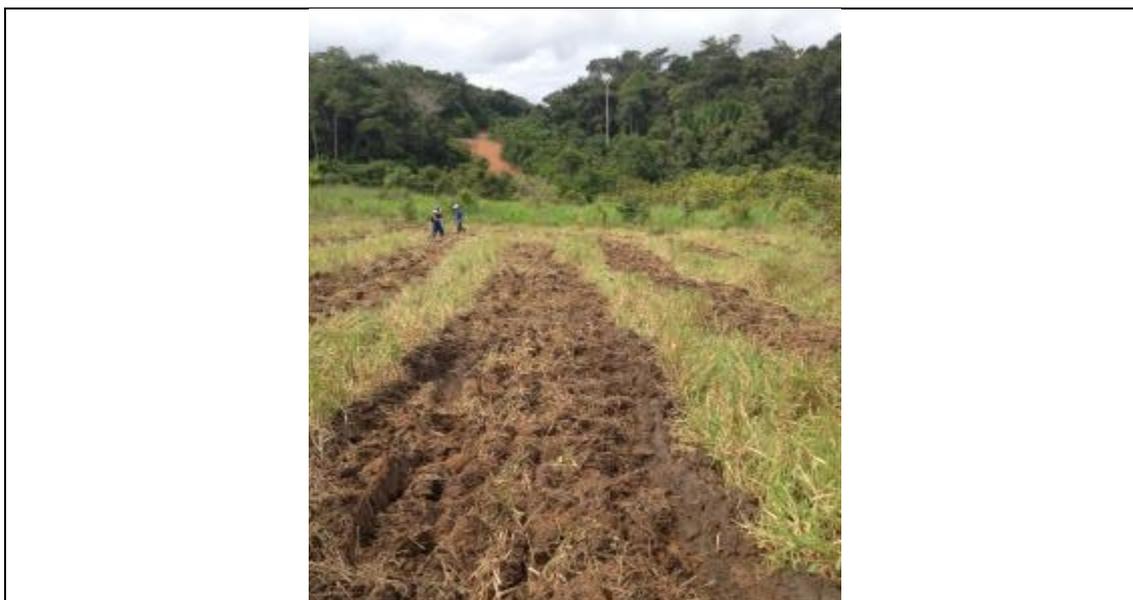
Foto 3 – Gradagem

Optou-se pela gradagem feita em linhas alteradas, anteriores ao plantio, onde se removeu parcialmente a camada superficial do solo, método esse considerado menos invasivo, que previne contra os processos erosivos e melhora as condições de umidade, o que o futuramente colabora com a continuidade dos processos naturais de regeneração da flora regional entre as linhas de plantio, no momento em que agentes dispersores de sementes passarem a atuar no ambiente, como por exemplo, a fauna silvestre.

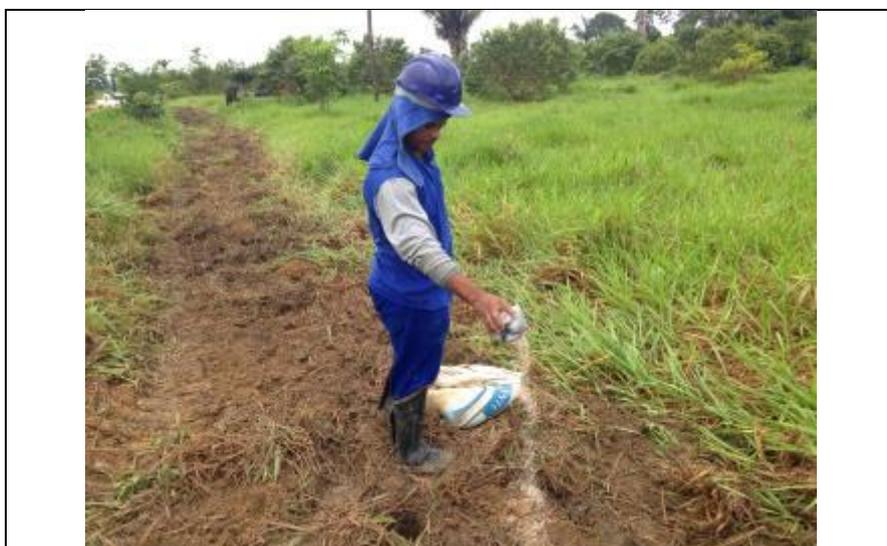
As covas foram abertas manualmente com o uso da ferramenta conhecida por 'boca de lobo', obedecendo às dimensões de 0,30m x 0,30m x 0,40m. Todo o volume de terra retirado do solo foi deixado ao lado das covas para ser misturadas ao fertilizante (NPK 10x10x10) e ao calcário.

Foto 4 – Coveamento, adubação química e calagem.

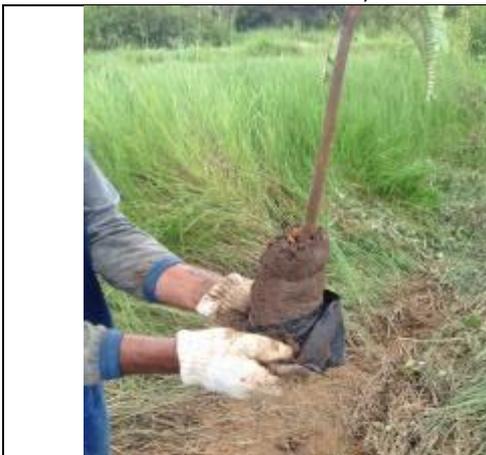
O procedimento de transplante das mudas de seus recipientes plásticos para as covas abertas foi bastante comedido, exigiu cuidados com os torrões, para que não soltassem a terra das raízes. O torrão de cada muda foi depositado delicadamente sobre o solo adubado de forma nivelada com colo na mesma altura do terreno, evitou-se a formação de espaços vazios entre eles e as paredes das covas. Os dias preferenciais para o plantio foram sempre os chuvosos ou os nublados, o período escolhido para o plantio coincidiu proposadamente ao período chuvoso da região, justamente de dezembro de 2013 a fevereiro de 2014, de modo que o plantio se deu quase diariamente.

Foto 5 – Retirada da muda de sua embalagem.

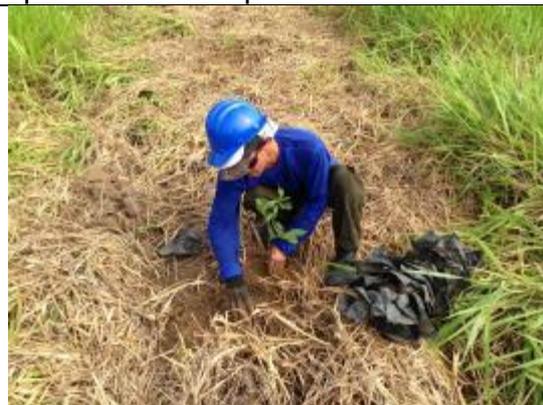
Foto 6 – Plantio de muda florestal.

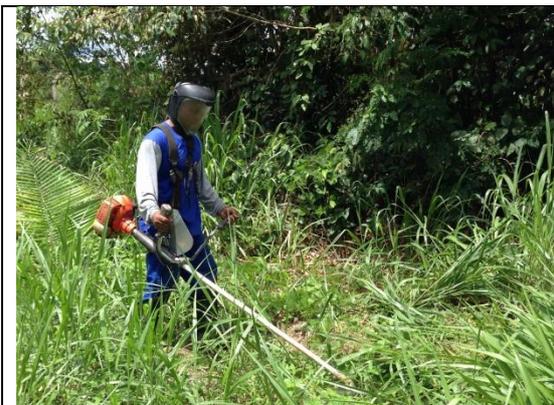
Nas áreas de regeneração inicial infestadas por braquiárias (*Brachiaria* sp.) foi realizado o coroamento ao redor das mudas florestais a uma distância de 1m de diâmetro ao redor de cada muda, o procedimento consiste na delimitação de um círculo ao redor da muda com cobertura de matéria orgânica morta, esta ação abafa as invasoras e evita a competição entre as espécies, além de ajudar a manter a boa umidade do solo. Ao final do plantio os resíduos gerados

Foto 7 – Coroamento em área de braquiárias

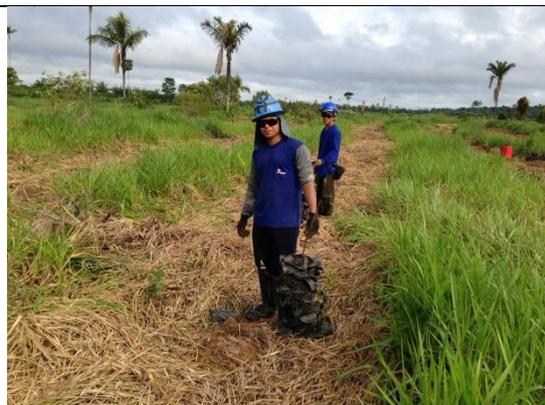
pelos recipientes plásticos de cada muda foram todos recolhidos para descarte em local adequado, como visto a seguir.

Foto 8 – Coleta das embalagens plásticas.

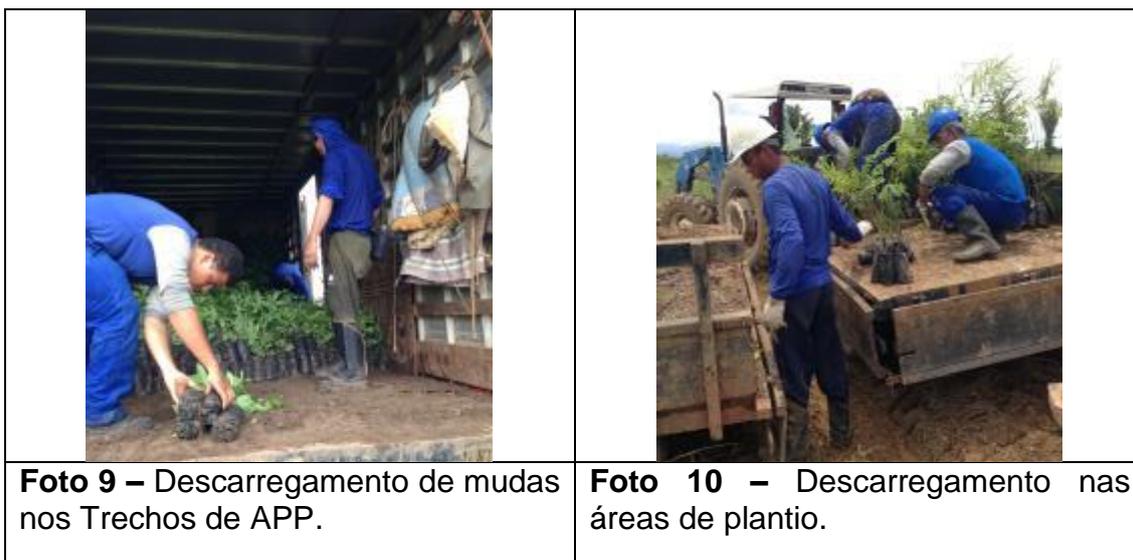
Um caminhão do tipo baú serviu de transporte para as mudas saídas dos viveiros com destino aos Trechos a serem recompostos, quando possível o transporte foi todo feito através do caminhão, em áreas com acesso mais complicado completou-se o percurso até o plantio definitivo com trator e careta agrícola e até barcos em áreas cujo acesso só foi possível por água. No caso do transporte foi feito por trator ou barcos cobriu-se as mudas com sombrite para protegê-las da queima pelo vento durante o percurso. As fotos, abaixo, mostram o descarregamento das mudas realizado pela equipe da AMPÉRES.
