## Relatório de Atividade: Resgate de peixes no trecho inicial do STP

**Porto Velho, RO**

**Março de 2014**

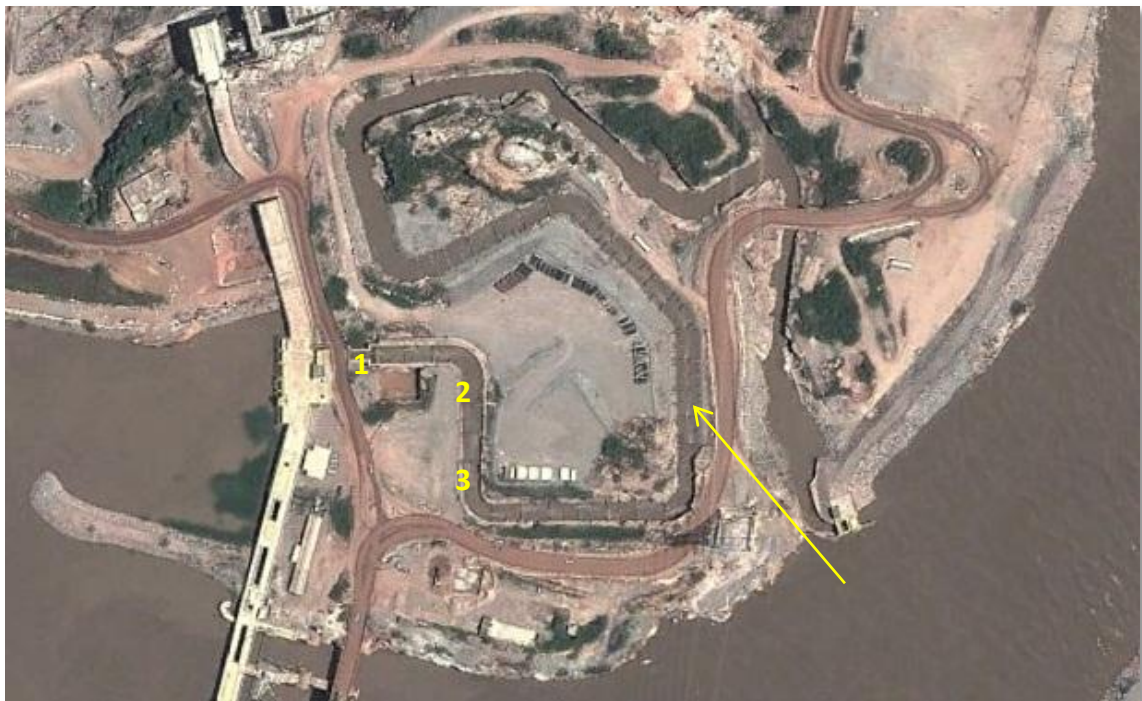
Figura 2 - Imagem de satélite mostrando o STP da ilha do Presídio, com a jusante observada à direita da imagem. A seta indica localização aproximada do início do trecho em que o NA de jusante exercia efeito sobre o do canal durante a cheia em março de 2014, e os números indicam os pontos de acesso durante a operação de resgate (imagem base do Google Earth obtida em março de 2012).

influência do NA do rio Madeira a jusante e com a cheia histórica registrada em 2014 a água do canal ficou remansada até a metade superior do canal (Figura 2).

O acesso ao canal foi realizado através de três pontos onde foram montadas uma escada metálica de cimbramento (ponto 1) e duas escadas tipo marinheiro, confeccionadas em fibra para acesso à sucção das UGs e engatadas em encaixes feitos de tubos *roll* fixados ao guarda-corpo do canal (pontos 2 e 3). Os pontos de instalação das escadas podem ser vistos na Figura 2 e as escadas na Figura 3.

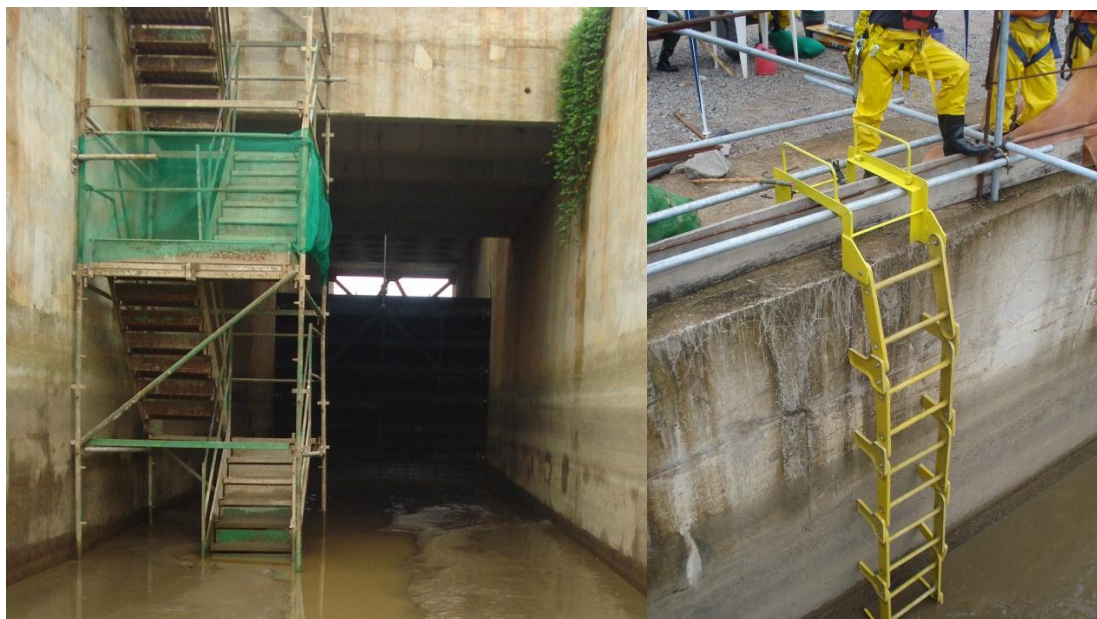
**Figura 3 - Escadas instaladas para acesso ao canal do STP durante resgate de peixes em março de 2014: escada metálica de cimbramento, mostrando a comporta de montante fechada ao fundo (esquerda) e escada-marinheiro afixada em estrutura de tubo *roll* (direita).**

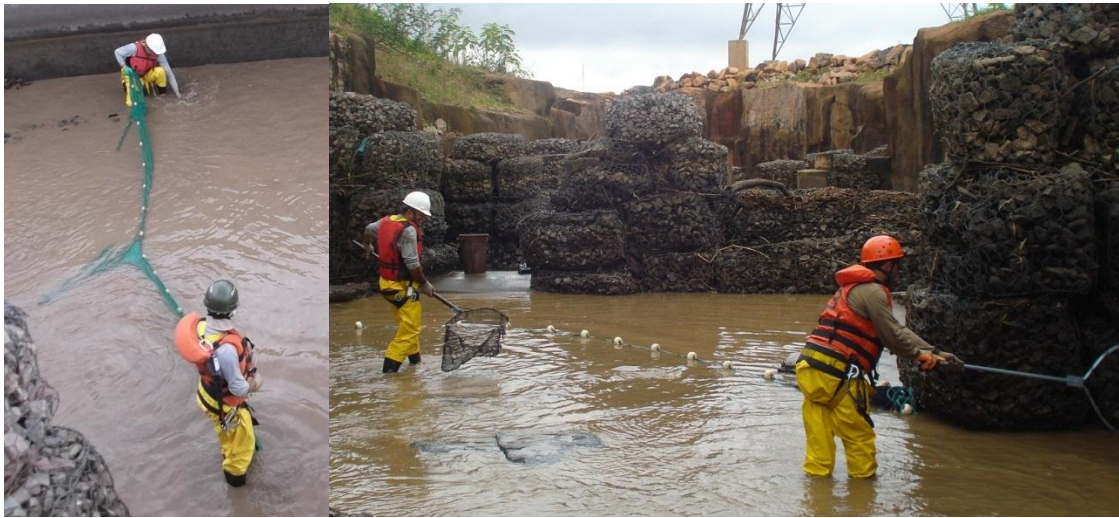
Para ambas as atividades foram empregadas duas redes de arrasto tipicamente usadas em tanques de piscicultura, com malhas de 5,0 mm, sendo a primeira de 10,0 m de comprimento e a segunda com 30,0 m e ainda munida de saco de 5,0 m. Foi empregada ainda rede de arrasto tipo picaré de 5,0 m de comprimento e puçás de diferentes tamanhos de boca e malha. Foi realizada ainda captura manual dos espécimes. Essas atividades são mostradas nas Figuras 4 a 6.

Figura 4 - Emprego das técnicas de captura de peixes durante resgate no STP em março de 2014: arrasto com picaré (esquerda) e puçá (direita).

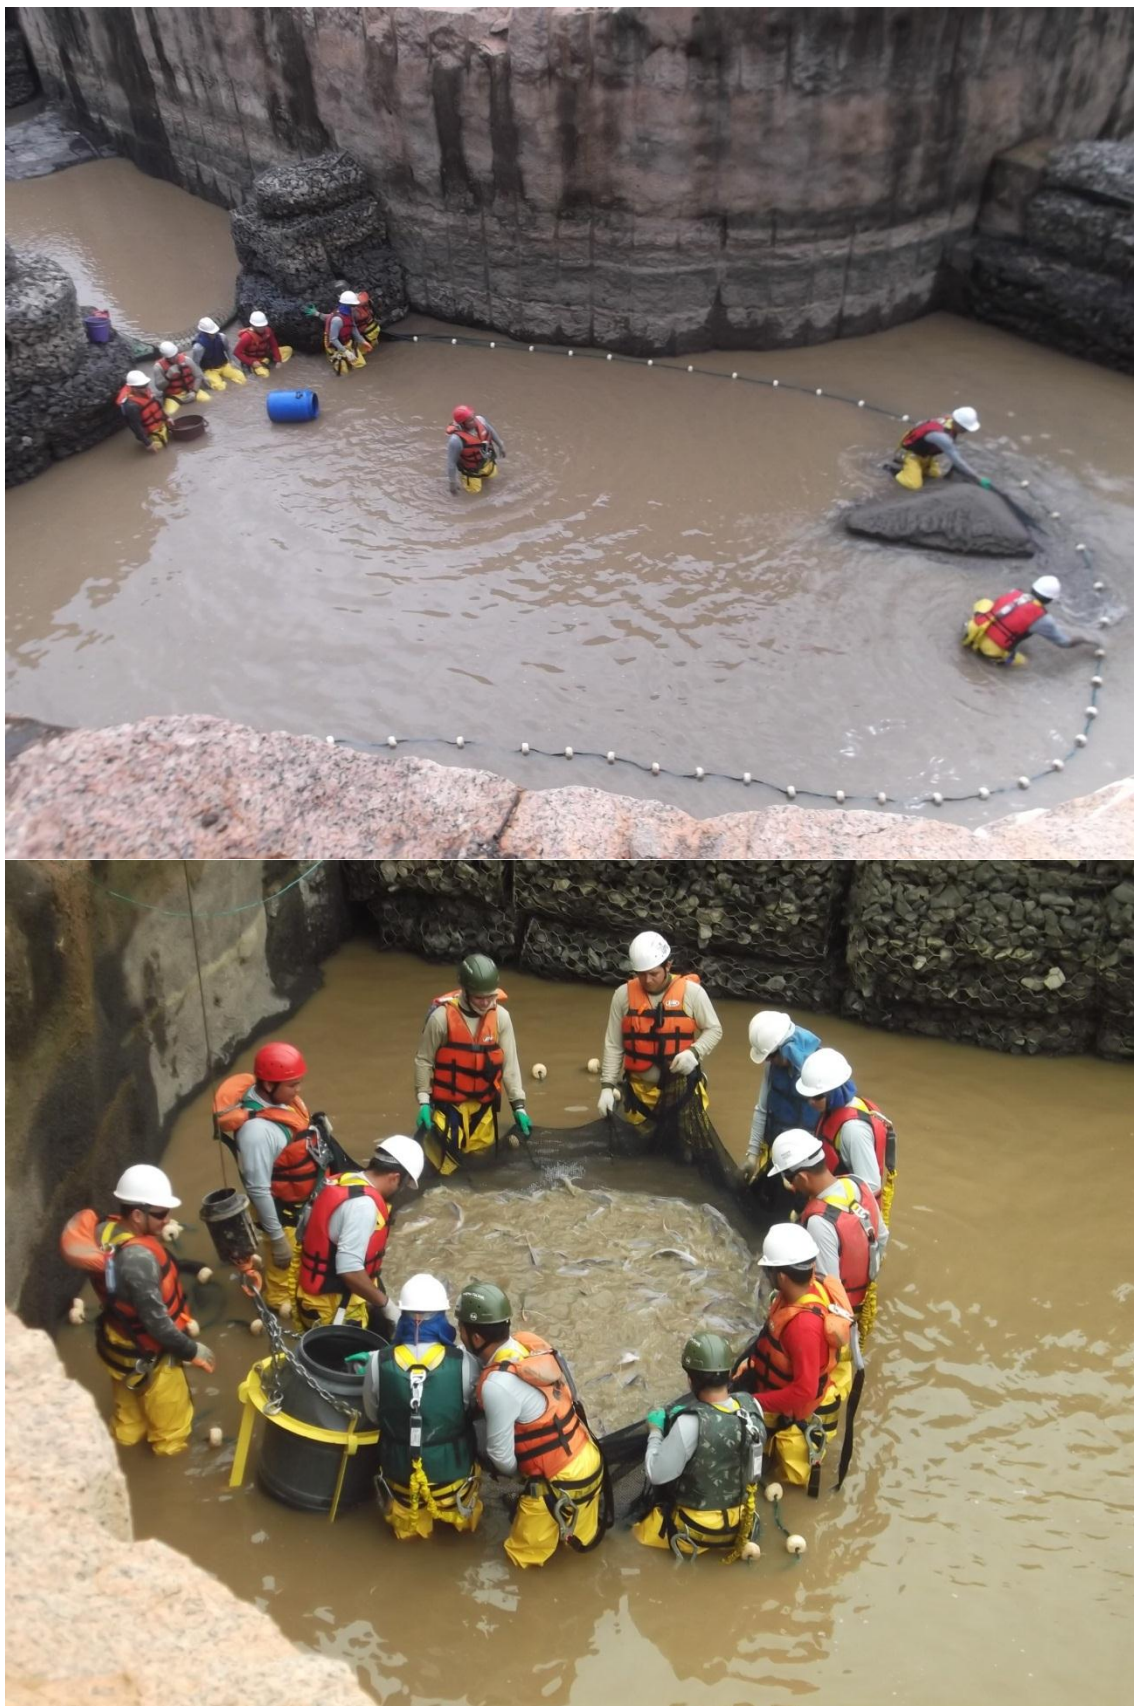
Figura 6 – Emprego da rede de arrasto durante resgate de peixes no STP em março de 2014: armação da rede de arrasto (acima) e recolhimento da captura (embaixo).

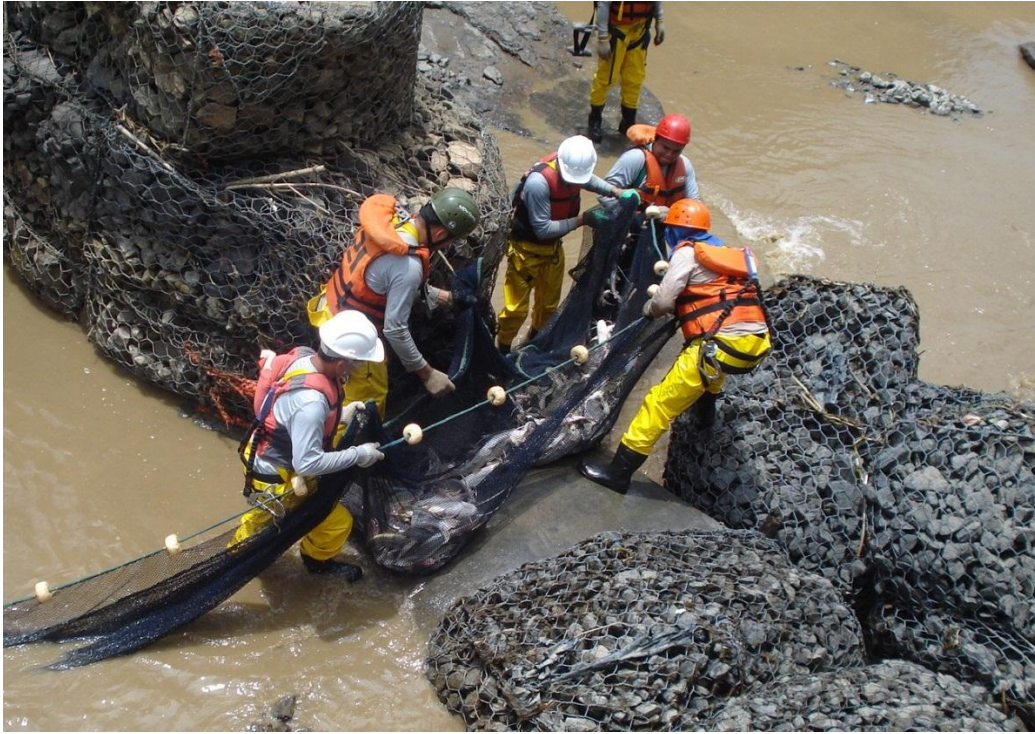
Na primeira linha de ação, a condução dos peixes era feita com auxílio das redes de arrasto até a ranhura no dissipador que dava acesso ao tanque de jusante. Os peixes eram então conduzidos a jusante com a própria rede, em baldes ou bombonas, em puçás ou carregados manualmente (Figura 7).

Figura 6 - Transporte da captura para o tanque de jusante durante resgate de peixes no STP em março de 2014.

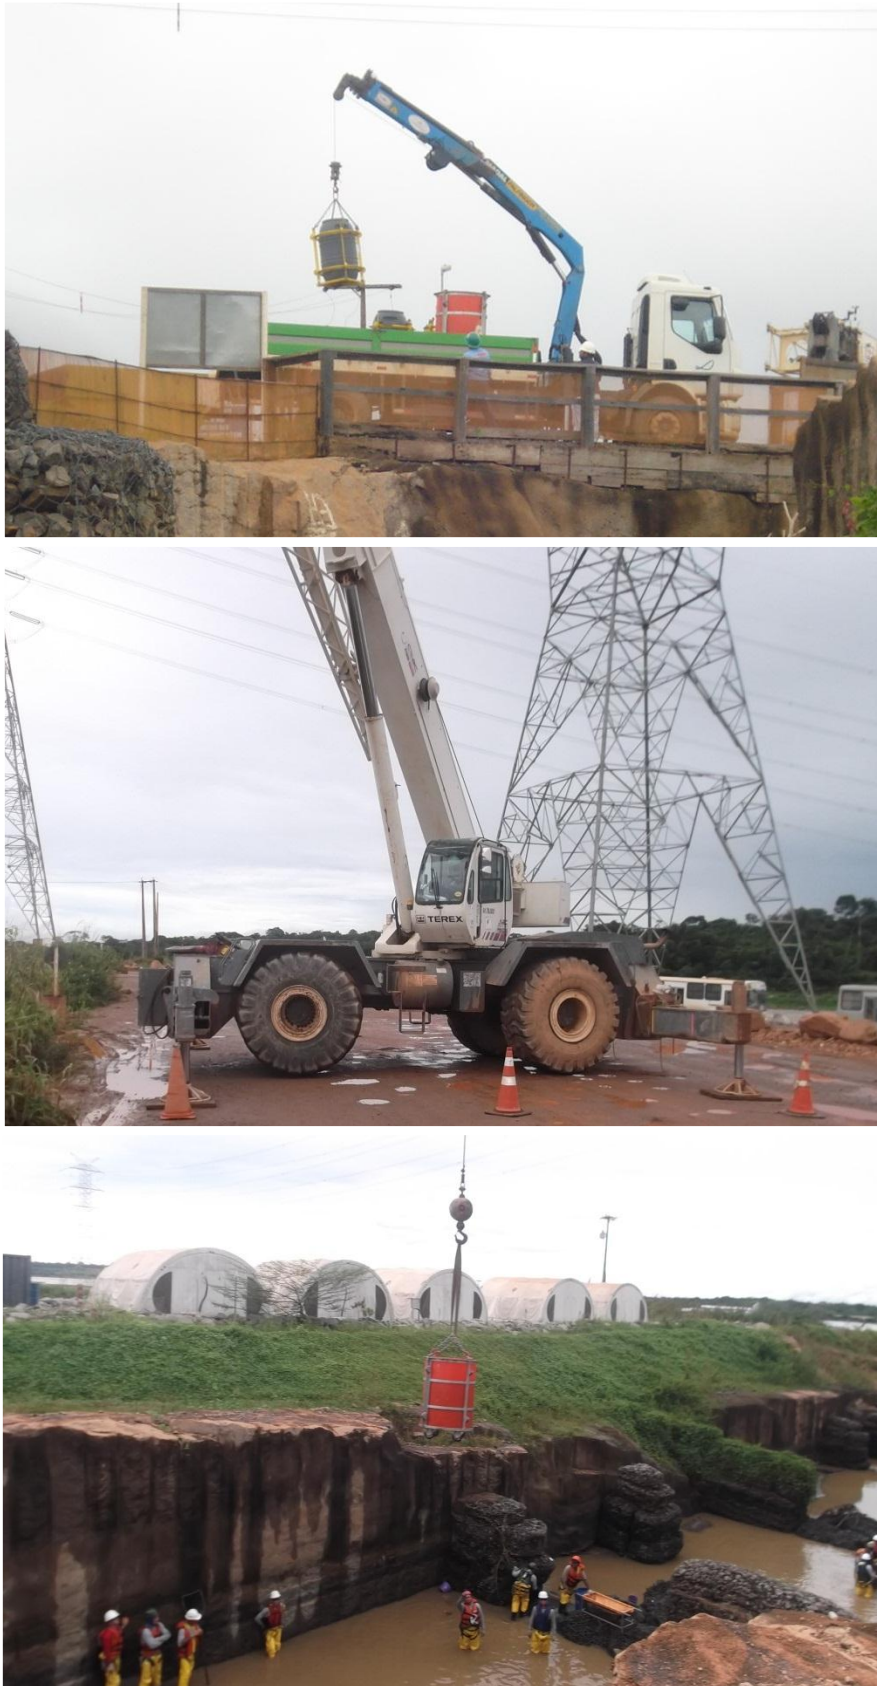
Para a segunda linha de ação, em que os peixes foram retirados do STP, foram utilizadas bombonas munidas de armação metálica ou correntes para içar com auxílio de caminhão equipado com guindaste de lança ou “Munck”. No trecho mais a jusante em que houve resgate, o talude ao lado do STP impunha distância superior àquela que a lança do Munck era capaz de superar, de modo que foi feito uso de guindaste fora-de-estrada TEREX (Figura 7).

Figura 7 - Equipamentos utilizados no resgate de peixes no STP em março de 2014: utilizando caminhão Munck (acima), guindaste TEREX (meio) e bombona com armação metálica sendo içada (embaixo).

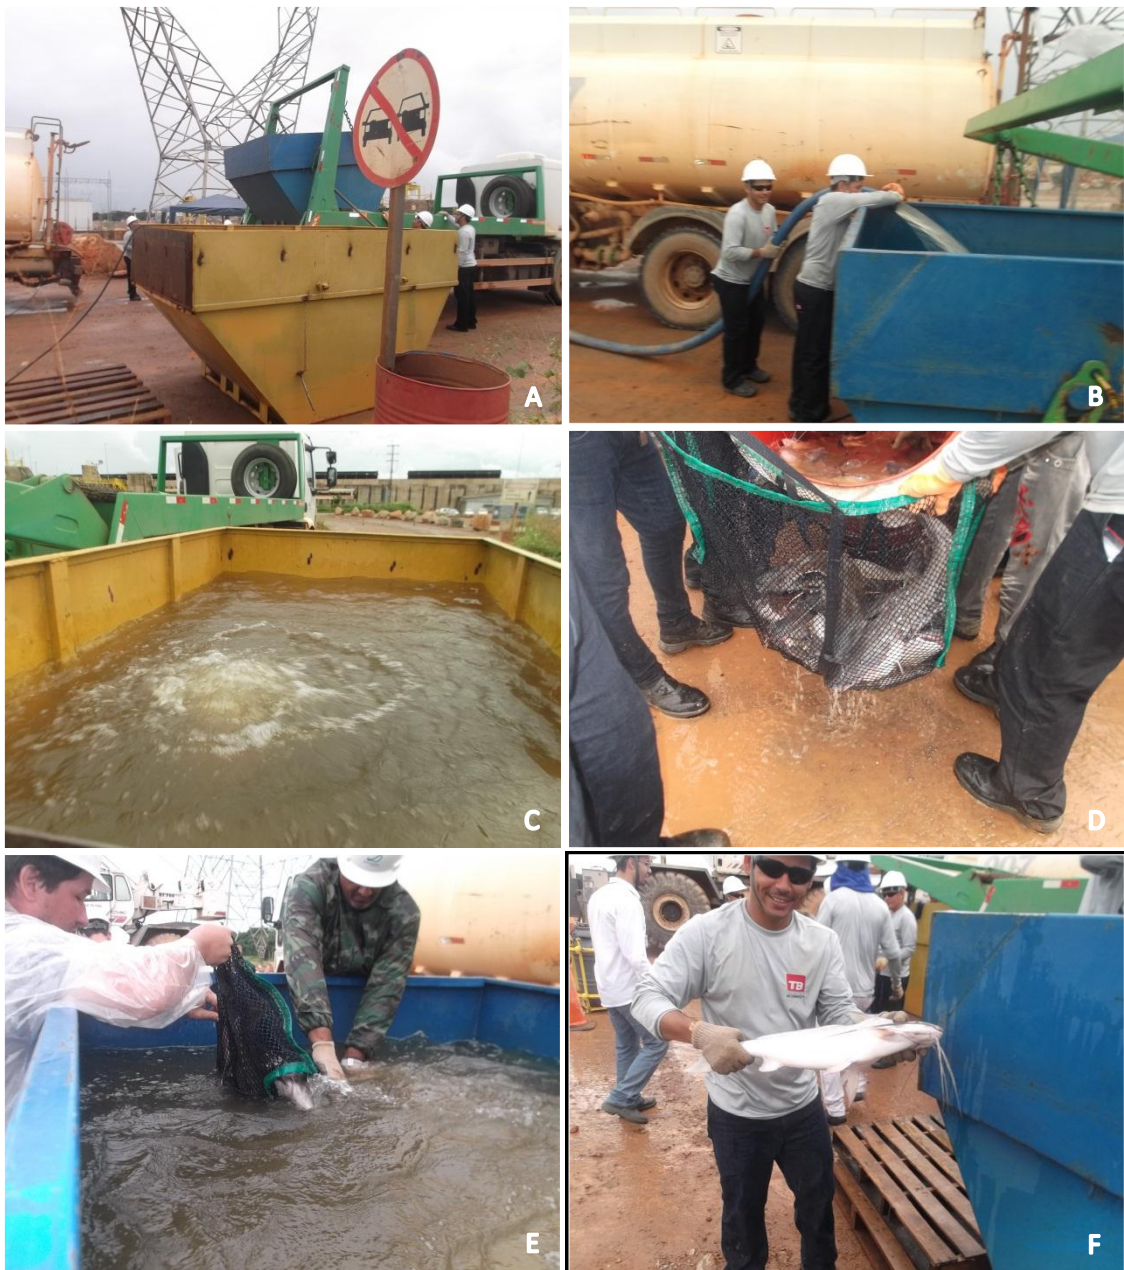
Uma vez içados, os peixes eram transferidos para caçambas cheias de água nas quais eram inseridas mangueiras que liberavam ar comprimido para oxigenação. Por conta do peso das bombonas cheias, não era possível vertê-las diretamente nas caçambas. Desse modo, os peixes eram transferidos manualmente, com auxílio de baldes ou vertidos em uma sacola feita de rede com a mesma malha usada em redes de arrasto (Figura 8).

Figura 8 - Uso de caçambas para transporte de peixes resgatados no STP em março de 2014: A) caçambas utilizadas; B) enchimento da caçamba com água do caminhão-pipa; C) sistema de aeração das caçambas com ar-comprimado; D) vertimento de bombona sobre sacola de rede; E) transferência dos peixes das sacolas de rede para as caçambas; F) transferência manual de peixes para a caçamba.

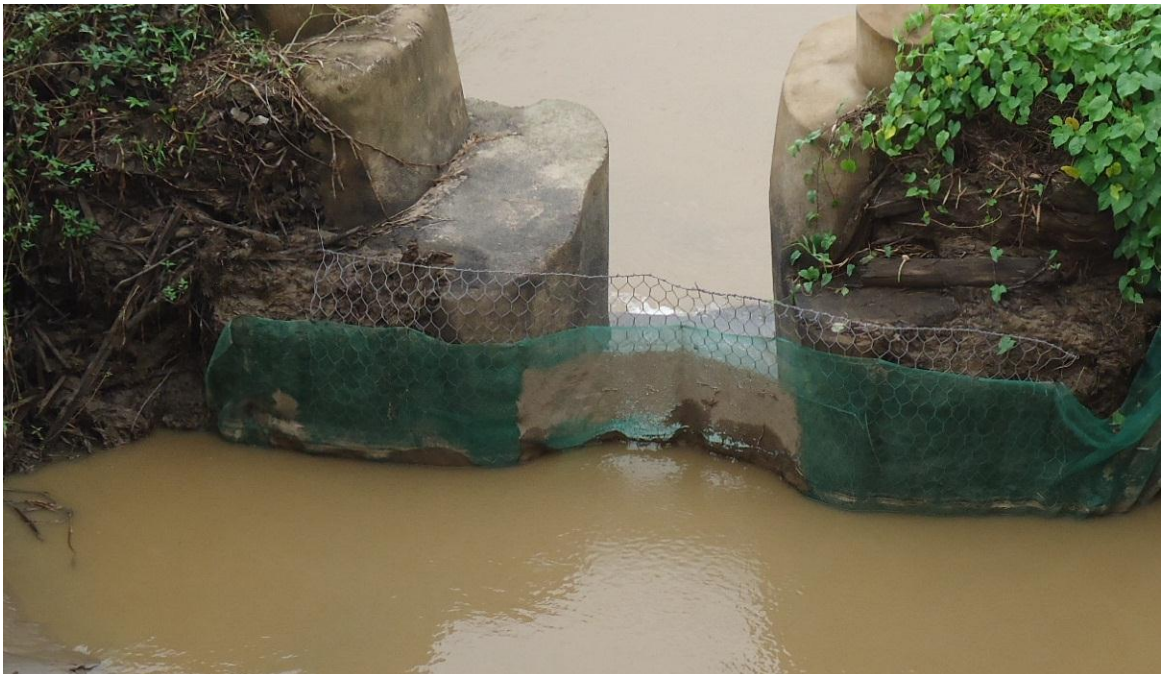
Para evitar que peixes subissem até as áreas a serem drenadas, foi instalada uma tela de arame recoberta por uma tela de náilon de malha 2,0 mm. A tela foi afixada no lado de montante dos gabiões, preenchendo a ranhura entre estes. Telas semelhantes foram instaladas nos tanques em que o resgate era finalizado, impedindo que peixes acessassem (Figura 10).

Figura 10 - Tela instalada na ranhura entre gabiões durante resgate de peixes no STP em março 2014 para impedir a subida de peixes a tanques onde a atividade fora concluída.
