# PANORAMA SERVIÇOS CONSULTORIA TÉCNICA

ORICA BRASIL LTDA

PORTO VELHO – RONDÔNIA

RELATÓRIO DE COLETA PARA ANÁLISES DE SOLO – JULHO DE 2014

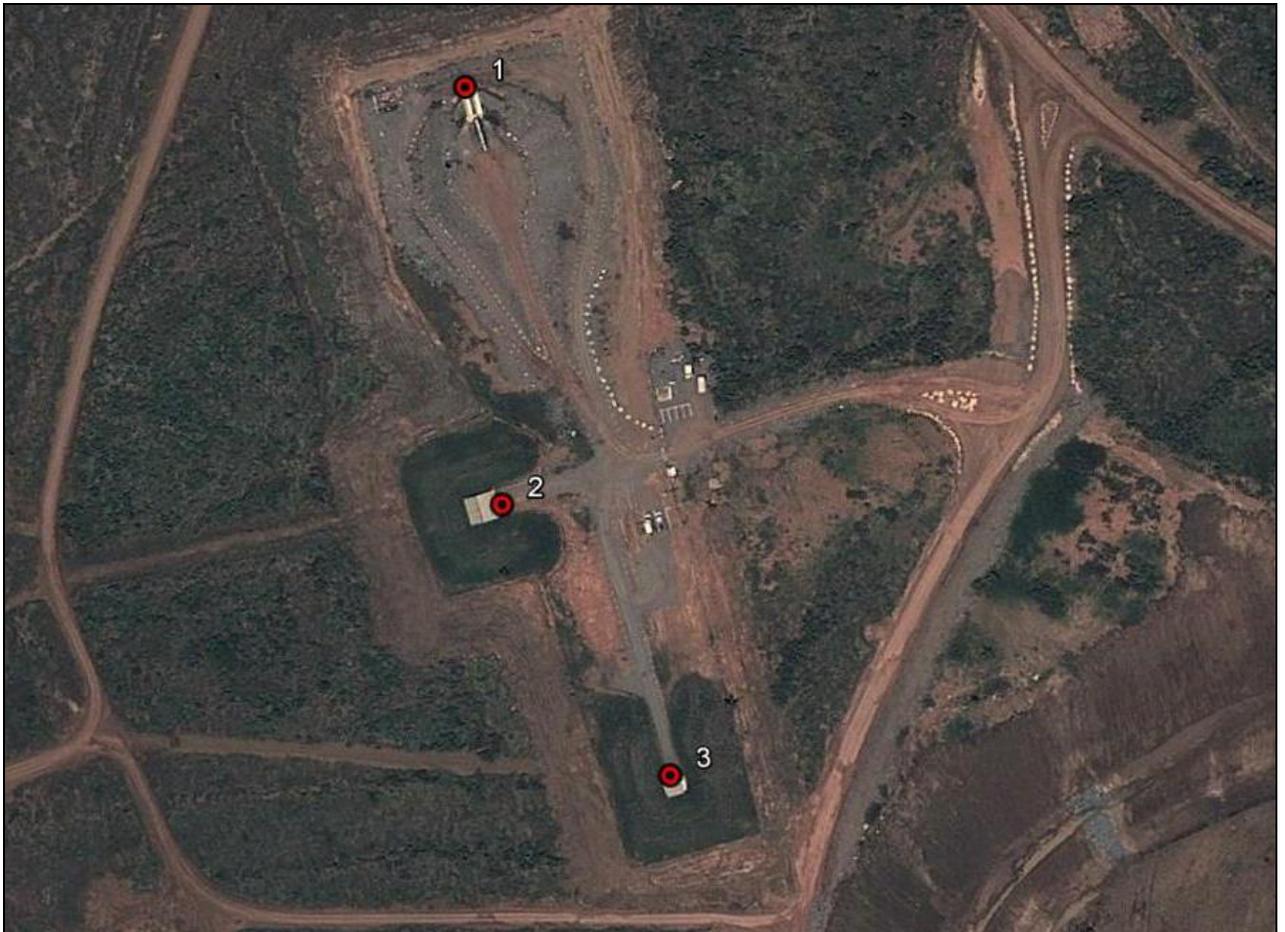
Figura 1 (Fonte Google Earth) – Croqui de localização dos pontos de coleta das amostras.

Os procedimentos de coleta constaram da análise visual para identificação das áreas mais susceptíveis a contaminações sendo 3 pontos de onde foram retiradas 3 quantidades de material suficientes para as análises. As amostras coletadas foram condicionadas em sacos plásticos individuais em seguida discriminadas segundo pontos de localização (ver figura 1 - croqui).

a) *Ponto 1* - Área de Descarregamento e Tanque de Emulsão Matriz.

b) *Ponto 2* - Paio de Explosivos.

c) *Ponto 3* - Depósito de Acessórios.
