UHE SANTO ANTONIO

RELATÓRIO DE DESMOBILIZAÇÃO

Estação de Tratamento de Efluente (ETE – ME)

1º Módulo de Tratamento

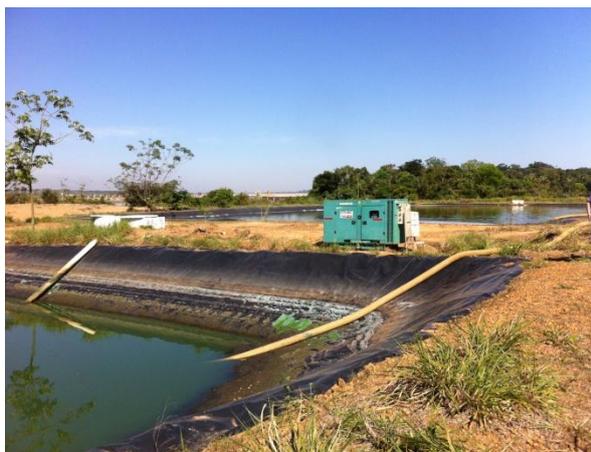
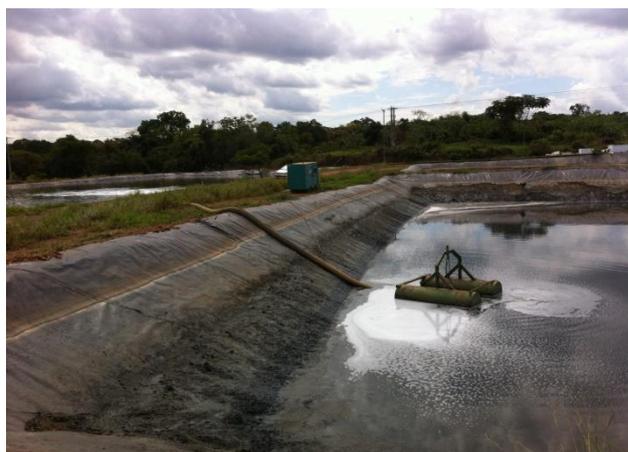
Foto 1- Bombeamento do efluente do 1º modulo para 2º modulo

Para a desmobilização do 1º Modulo da ETE da margem esquerda foi realizado o bombeamento do efluente restante nas lagoas para Lagoa Facultativa do 2º módulo. Na seqüência foi realizado o lançamento de cal hidratada no lodo remanescente no fundo das lagoas visando sua inertização, conforme previsto no PRAD.

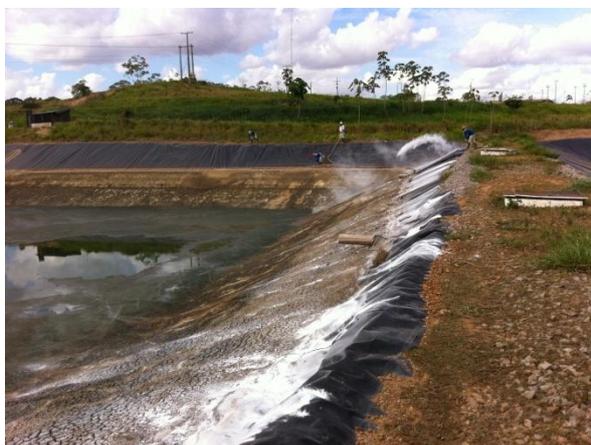
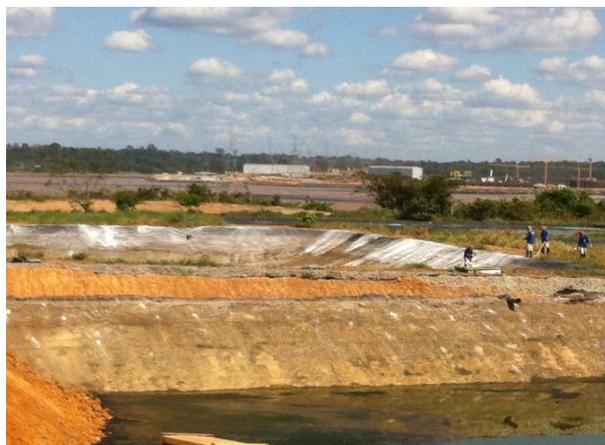
Foto 2 - Calagem do lodo com cal hidratado conforme PI CSAC 39 - PRAD

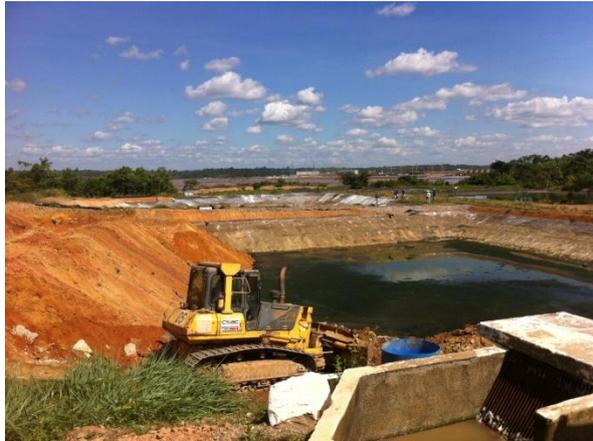
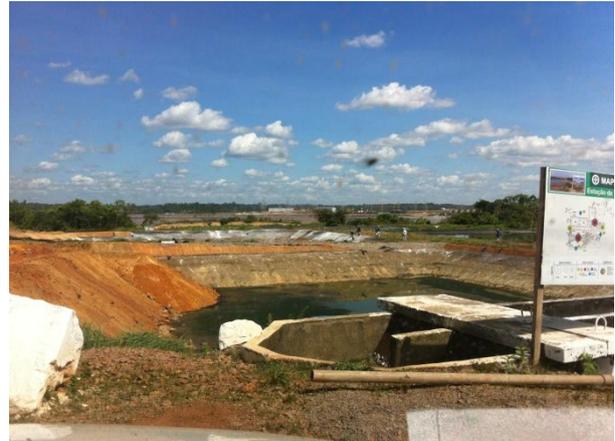
Foto 3 - Enchimento das lagoas com solo

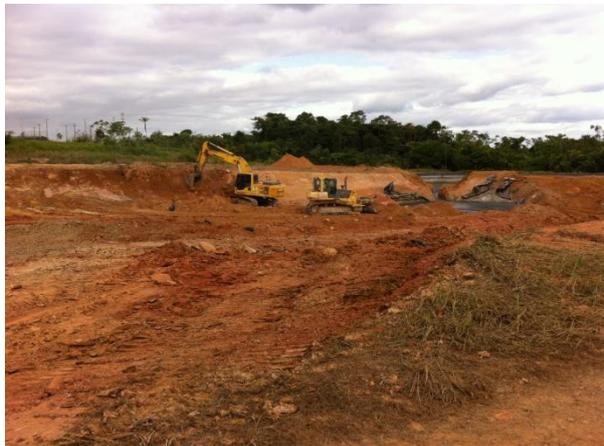
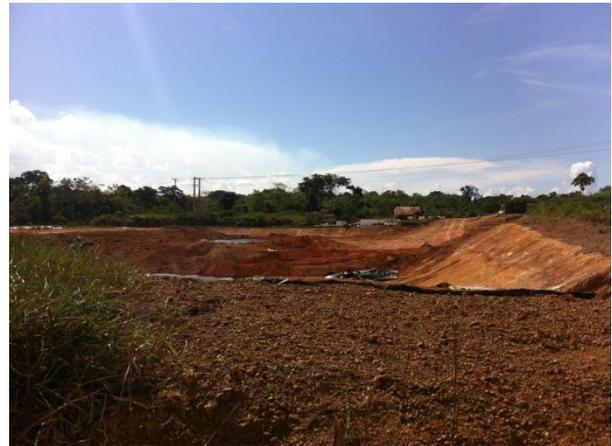
Foto 4 - Conformação das lagoas

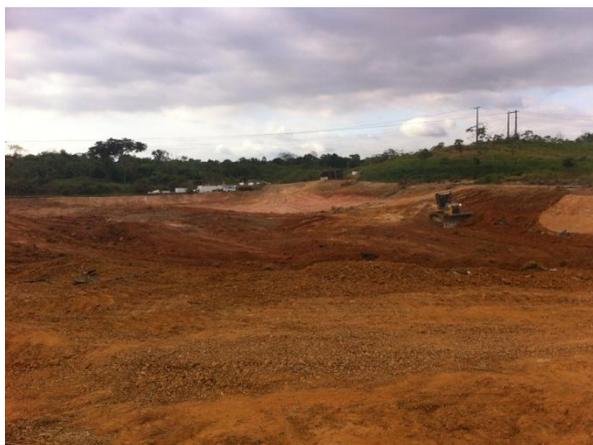
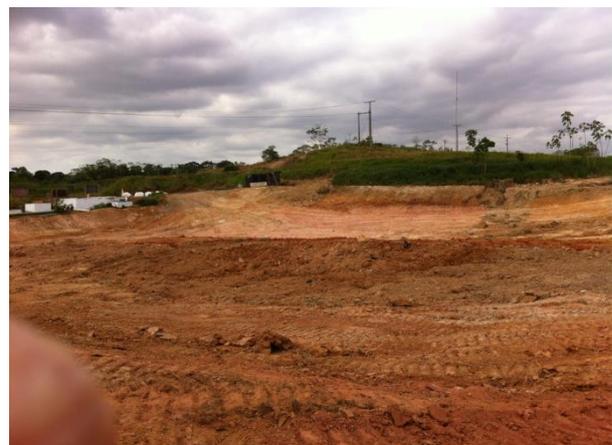
Foto 5 - Área já conformada com solo vegetal

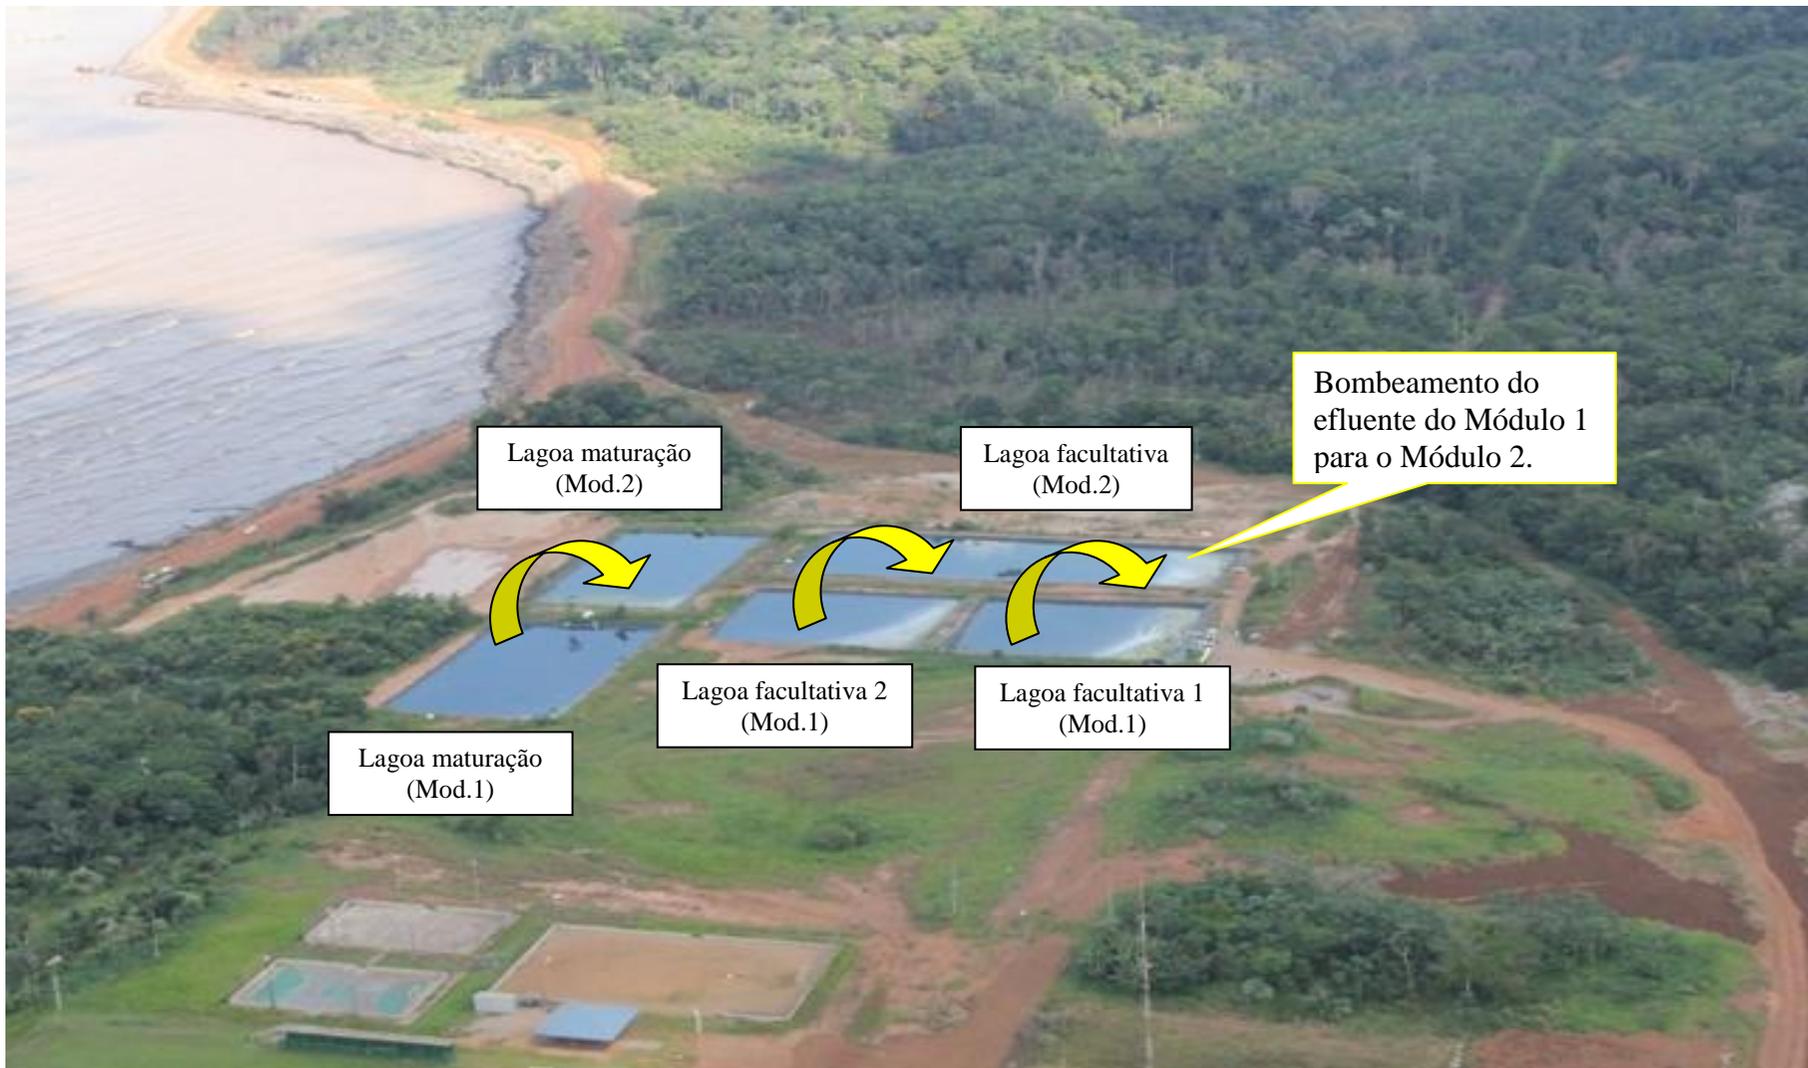
Os objetos deste Relatório são as estruturas de apoio, do canteiro de obras, em processo de desmobilização. Neste caso, compreendendo as estruturas componentes do 1º módulo de tratamento da Estação de Tratamento de Efluente Sanitário (ETE), situada na margem esquerda do Empreendimento, composto de 3 (três) lagoas de estabilização, assim caracterizadas:

- Lagoa Facultativa 1;
- Lagoa Facultativa 2;
- Lagoa de Maturação.

Arranjo esquemático do sistema de tratamento de efluente (ETE)
