MONITORAMENTO HIDROGEOLÓGICO CAMPANHAS PÓS-ENCHIMENTO (16ª À 19ª)

SANTO ANTONIO ENERGIA S.A.

CAMPANHAS PÓS-ENCHIMENTO (16ª À 19ª)

50008-EV-RT006-A
Março/2015

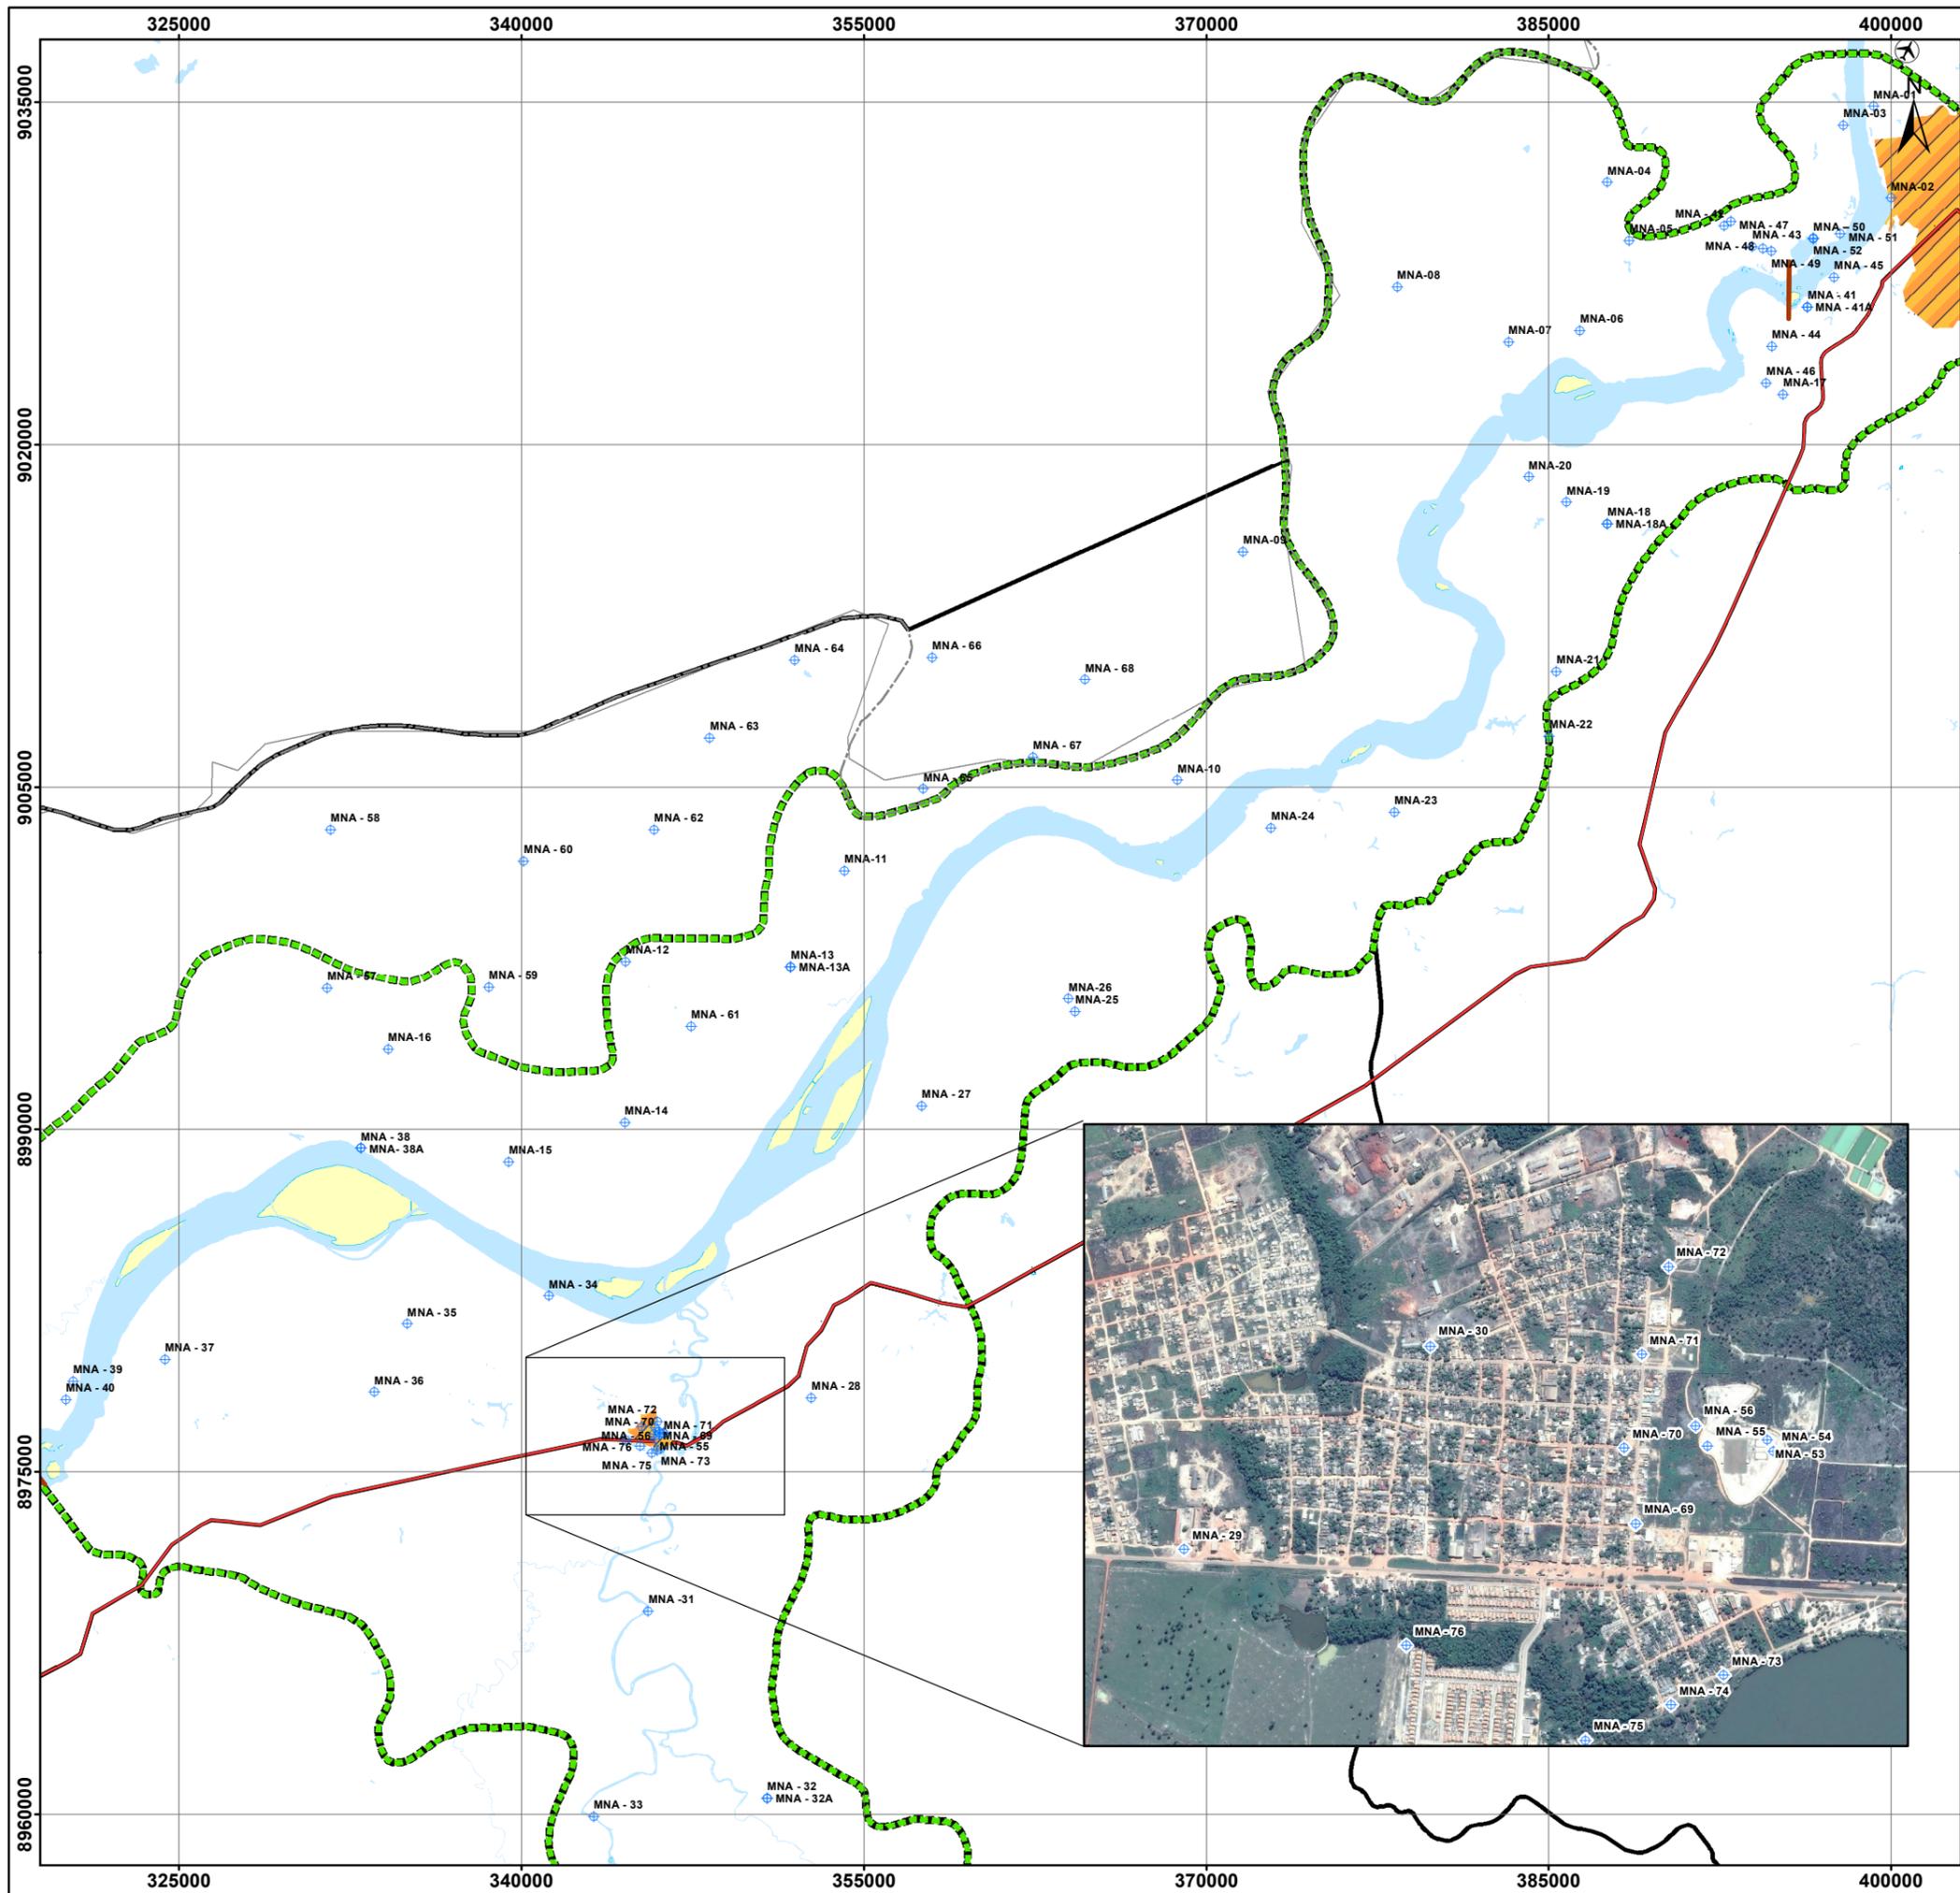
Figura 3.1.1

A **FIGURA 3.1.1** apresenta a localização dos poços de monitoramento (MNAs) instalados pela CRA, bem como dos poços situados nos módulos de fauna.

TÍTULO: LOCALIZAÇÃO DOS POÇOS DE MONITORAMENTO EXISTENTES NA AID DO RESERVATÓRIO

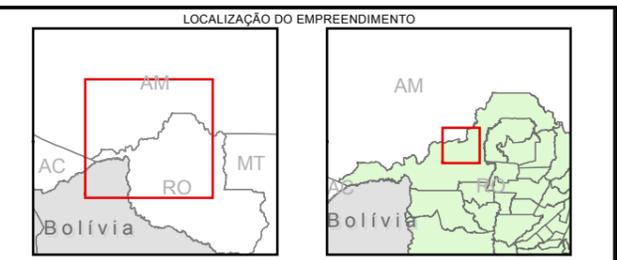
- LEGENDA TEMÁTICA
- ⊕ Poços de Monitoramento
 - Eixo Barragem
 - Cota de Inundação (71 metros) - Reservatório Santo Antônio
 - Cota de Inundação (90 metros) - Reservatório Jirau
 - Área de Influência Direta (AID) - Jirau
 - Área de Influência Direta (AID) - Santo Antônio
 - Área de Influência Indireta (AI)

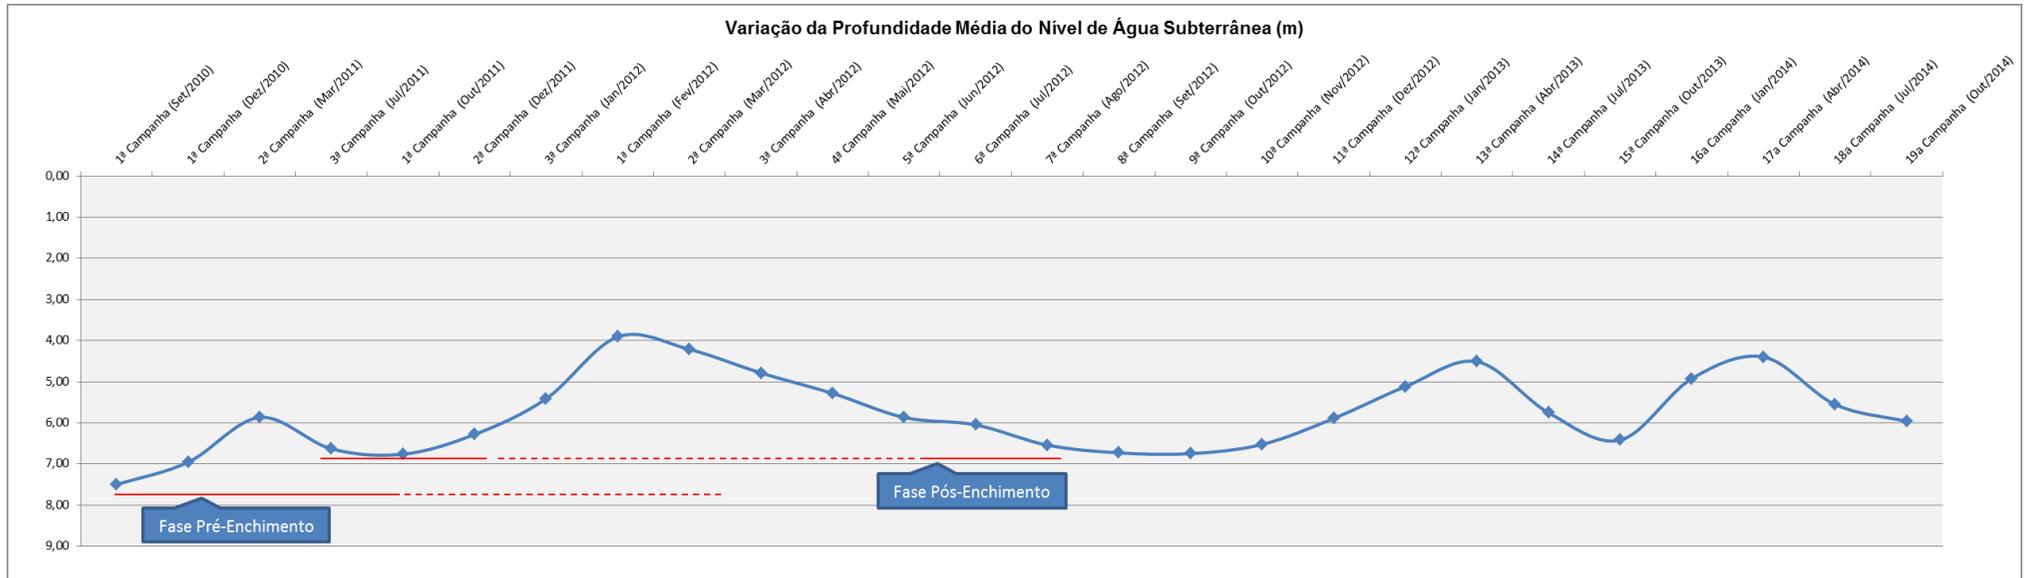
FIGURA 4.1.1
VARIAÇÃO DO NÍVEL DE ÁGUA SUBTERRÂNEA AO LONGO DAS CAMPANHAS DE MONITORAMENTO REALIZADAS

Analisando o gráfico da **Figura 4.1.1**, é possível observar uma elevação regional relativa do nível do lençol freático ao se comparar o nível médio registrado em Out-Dez/2010 (Fase Pré-enchimento) com o respectivo nível em Out-Dez/2011, Out-Dez/2012, Out-Dez/2013 e Out-Dez/2014 (Fase Pós-enchimento). A observação dos valores das profundidades médias do nível d'água obtidas neste período, caracterizados pela semelhança entre si e mesmo por um pequeno rebaixamento da curva correspondente aos valores mais recentes, aponta para uma estabilização do processo de enchimento do reservatório, com uma elevação média do nível d'água da ordem de 1 metro.

Esse fenômeno foi tratado em relatórios anteriores como sendo fruto, única e exclusivamente, da influência do enchimento do reservatório. No entanto, ao se analisar os gráficos do **ANEXO B**, onde são apresentadas as variações do nível d'água para cada um dos poços de monitoramento (foram selecionados aqueles que apresentaram uma quantidade significativa e contínua de dados ao longo do período), é possível constatar que esta variação não é representativa de toda a área, mas apenas um fenômeno estatístico. A série histórica apresentada neste relatório, que contempla o período entre Outubro de 2010 e Novembro de 2014, que corresponde a 4 ciclos hidrológicos, permitiu verificar que, no período de Out-Dez/2013, vários poços de monitoramento apresentaram níveis d'água mais profundos do que aqueles observados em 2010, ou seja, estes poços apresentaram níveis d'água mais profundos do que os observados antes do enchimento do reservatório, o que não seria possível se o enchimento do reservatório fosse o condicionante principal do comportamento do lençol freático.

Essa constatação derruba a hipótese levantada no relatório de monitoramento hidrogeológico relativo às primeiras 7 campanhas mensais pós-enchimento (CRA, 2012b), que indicou que o regime pluviométrico exerceu pouca ou nenhuma influência relacionada à elevação observada das médias no período assinalado, o que sustentaria a afirmação pela influência do enchimento

do reservatório como principal fator contribuinte para esse fenômeno. Os dados atuais indicam que o enchimento do reservatório promoveu alterações no lençol freático, notadamente em áreas próximas aos limites do reservatório, porém o comportamento do aquífero continua sendo fortemente condicionado pela variação pluviométrica sazonal.

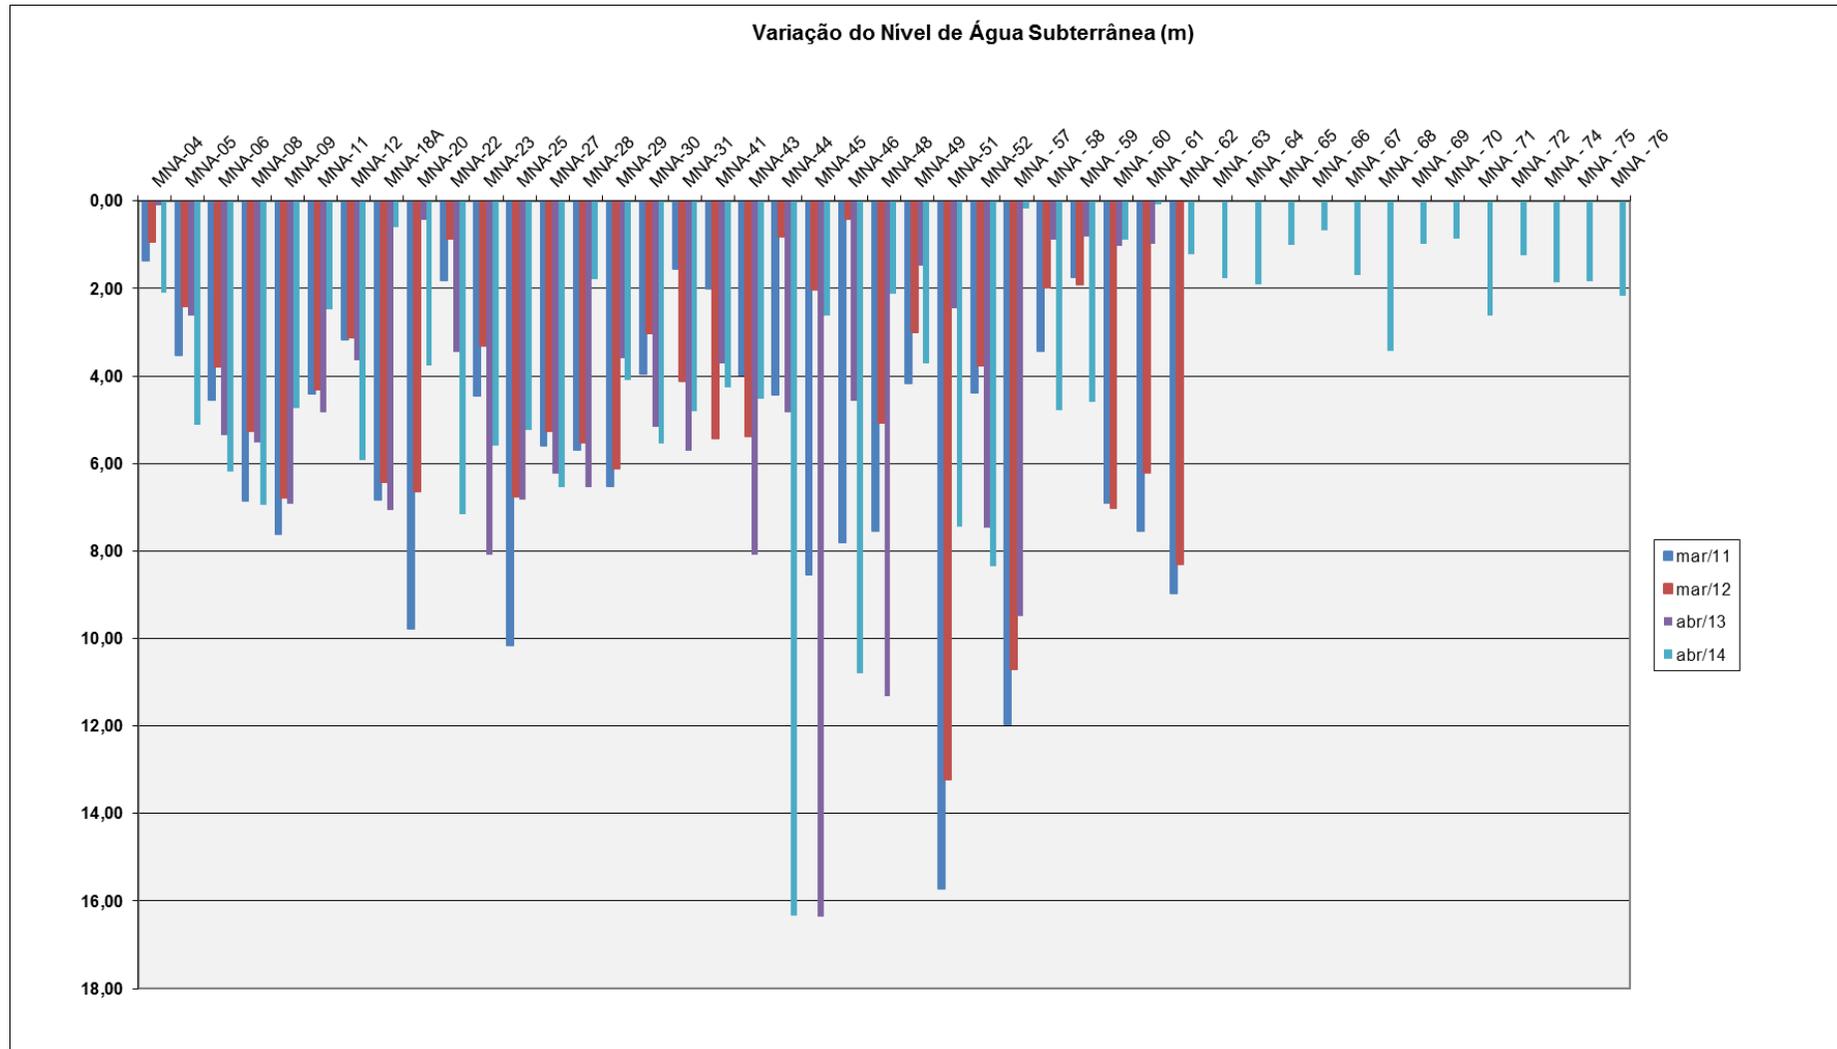
FIGURA 4.1.2
VARIAÇÃO DO NÍVEL DE ÁGUA SUBTERRÂNEA ANTES E APÓS O ENCHIMENTO DO RESERVATÓRIO

As **FIGURAS 4.1.2 e 4.1.3** ilustram de forma mais localizada a elevação do nível freático em alguns dos MNAs objeto das campanhas de monitoramento hidrogeológico, mostrando que nem todos os poços sofreram o mesmo efeito, o que pode primariamente ser atribuído a condições hidrogeológicas locais reinantes e/ou produto da ação antrópica contrapondo o processo de enchimento do reservatório, tal como o efeito produzido por bombeamento de água de poços cacimba. Nota-se que este efeito é mais potencializado no período das cheias, em função da maior disponibilidade hídrica no âmbito da AID como produto da carga mais elevada de precipitação pluviométrica, enquanto que no período de vazante, com o abatimento geral do nível do lençol freático como reflexo da redução do índice pluviométrico, este fenômeno torna-se menos perceptível.

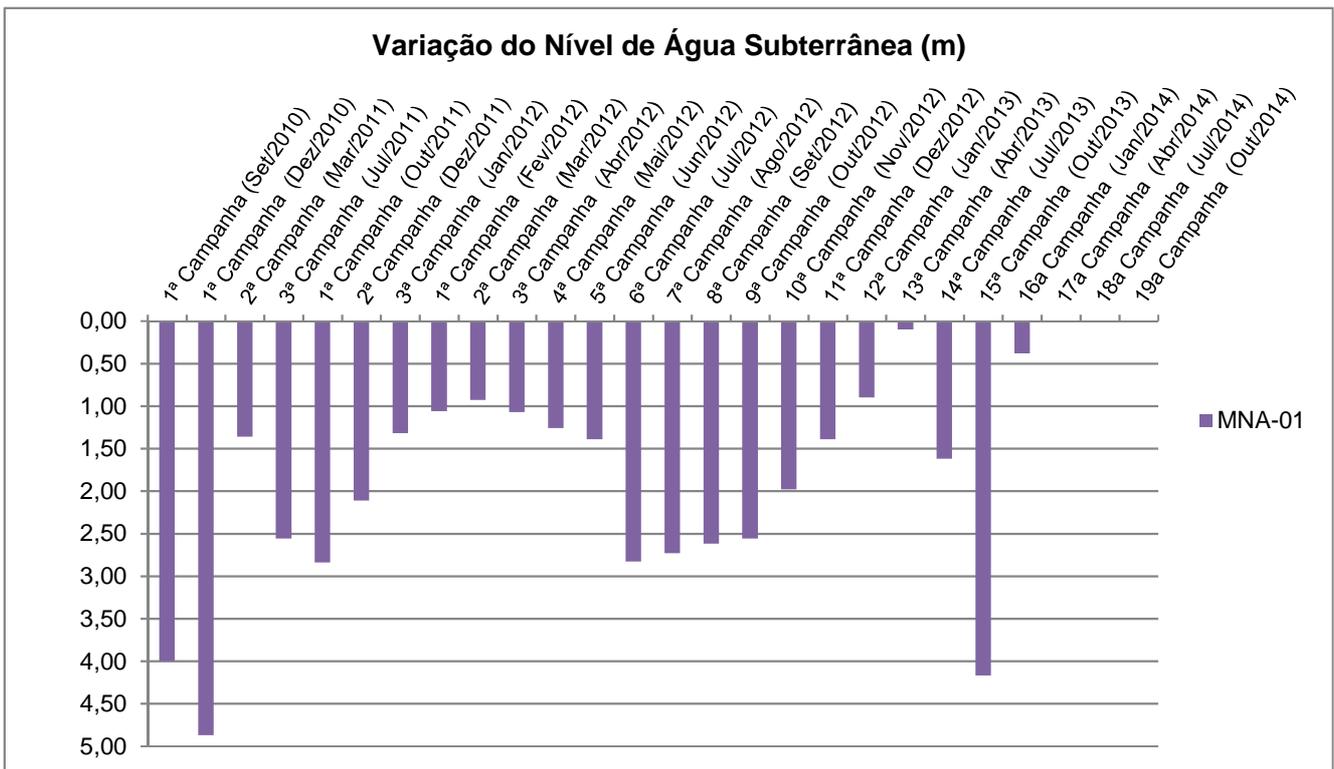
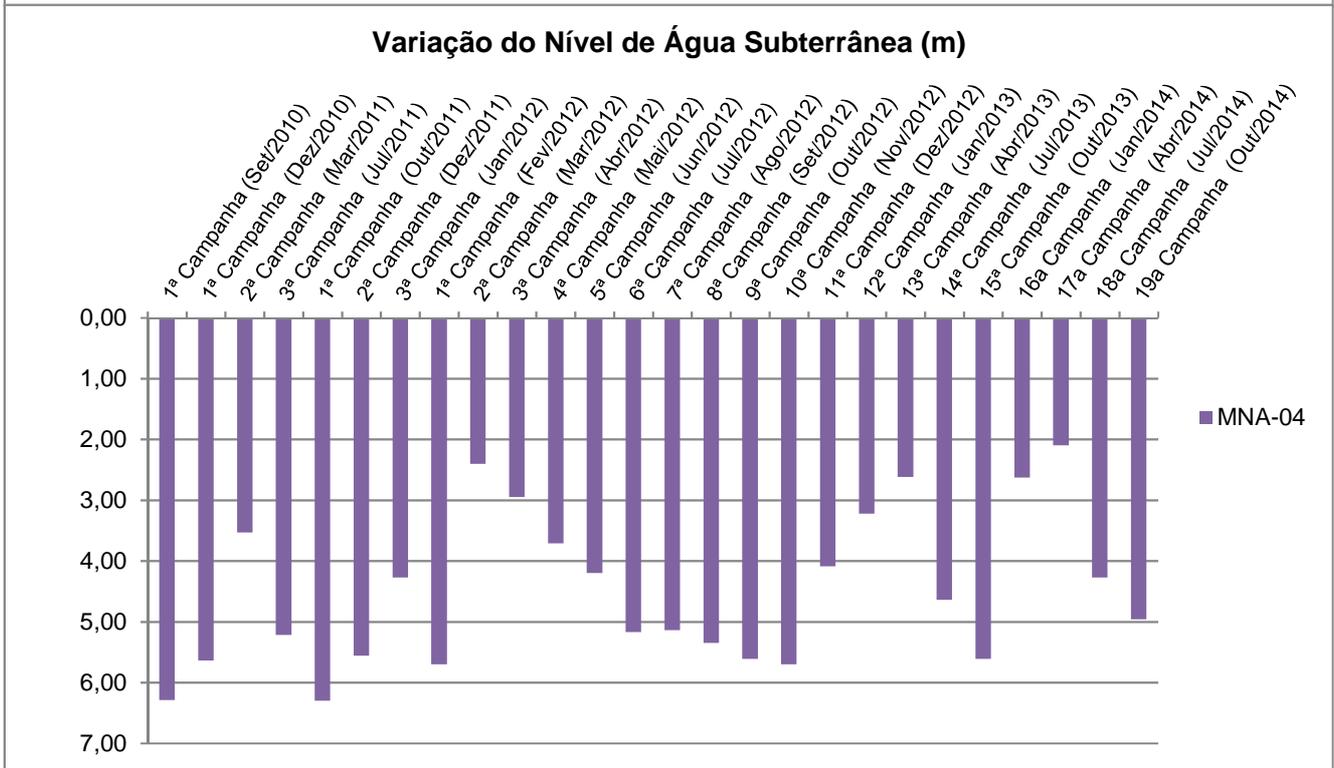
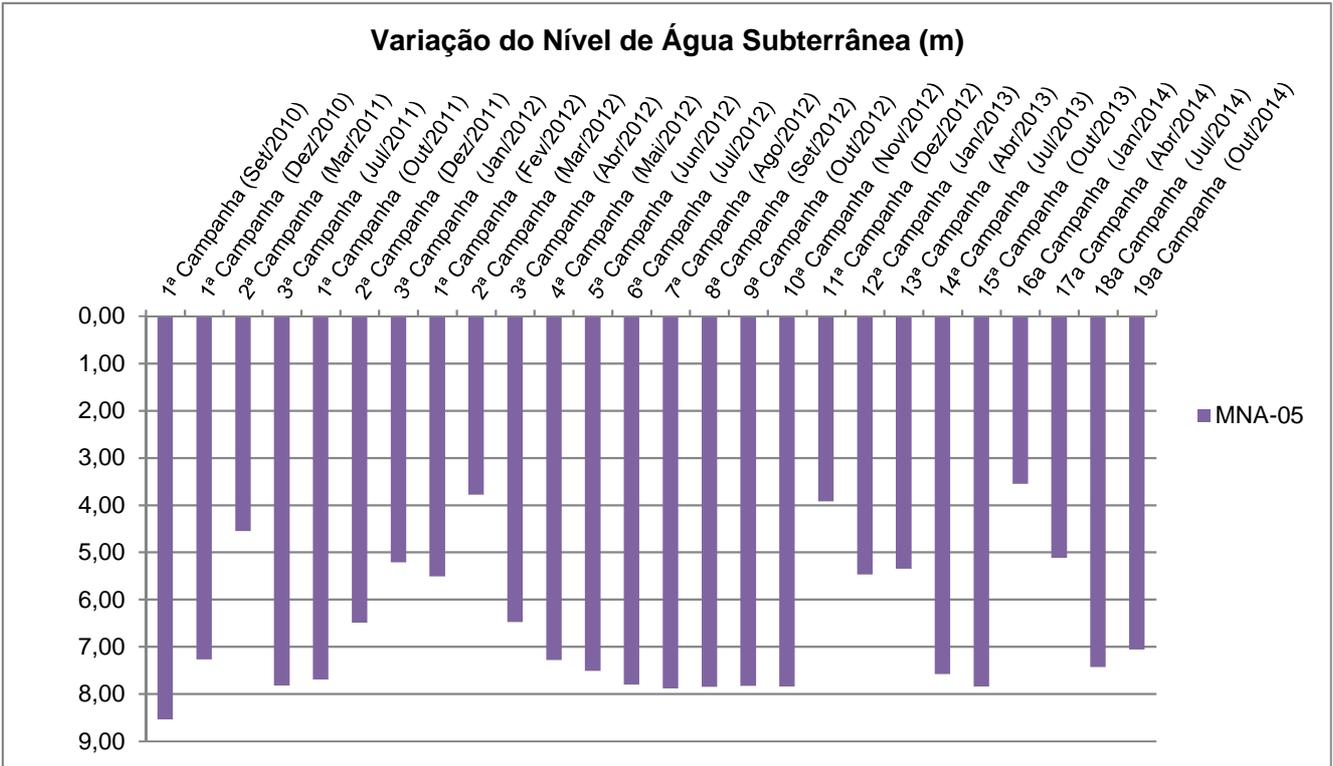
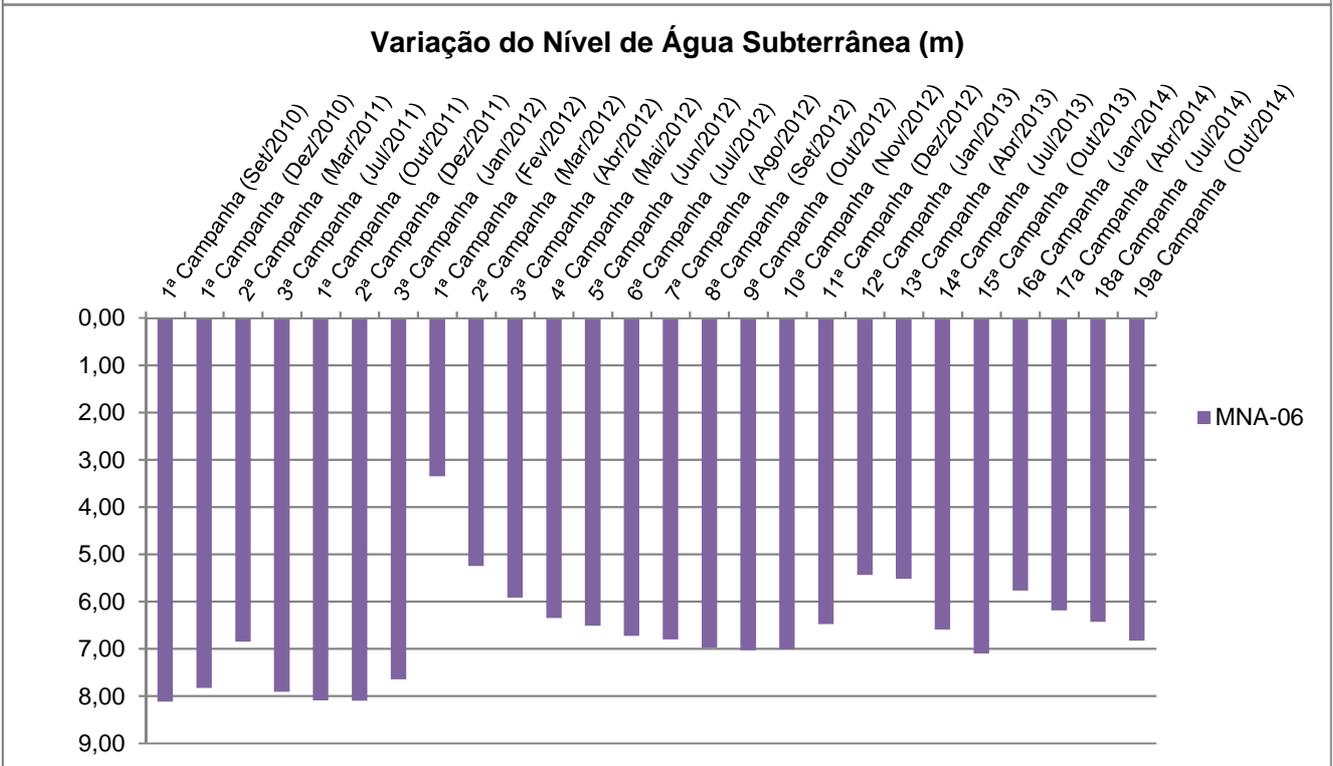
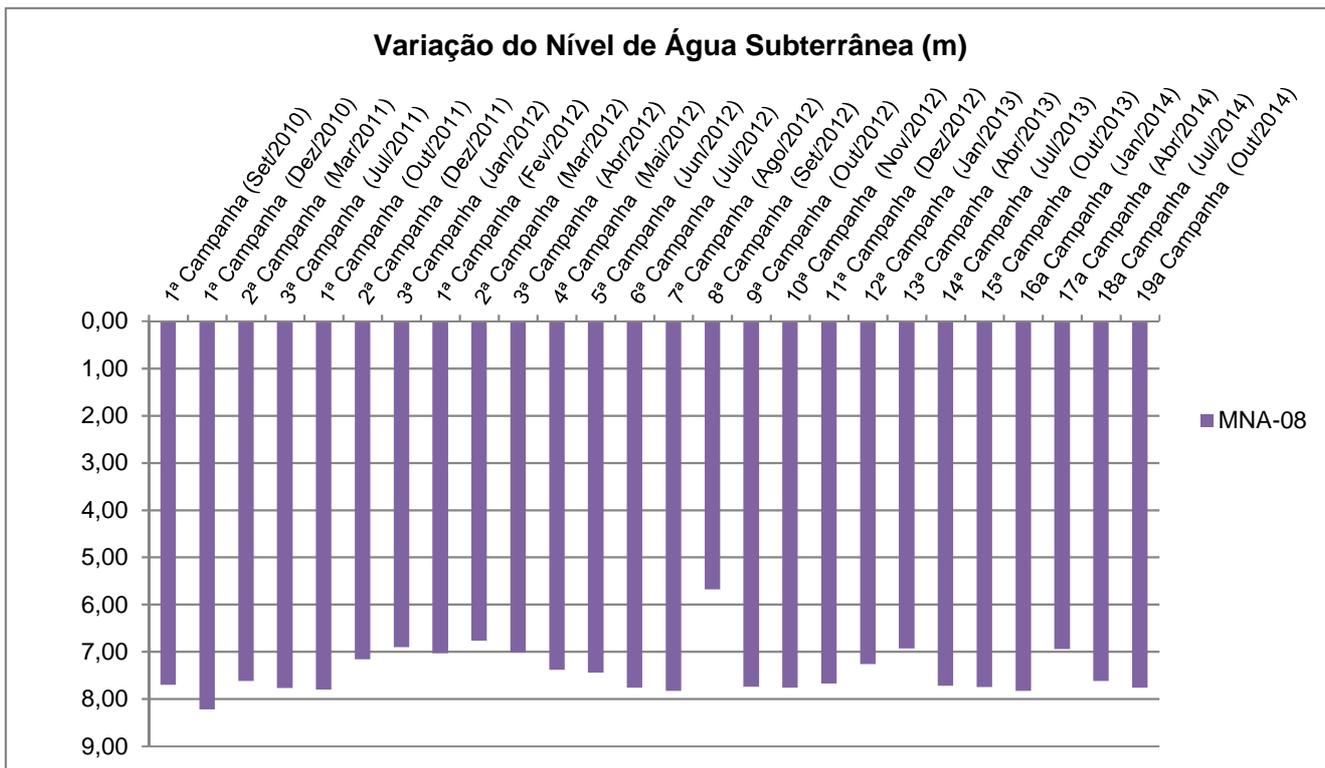
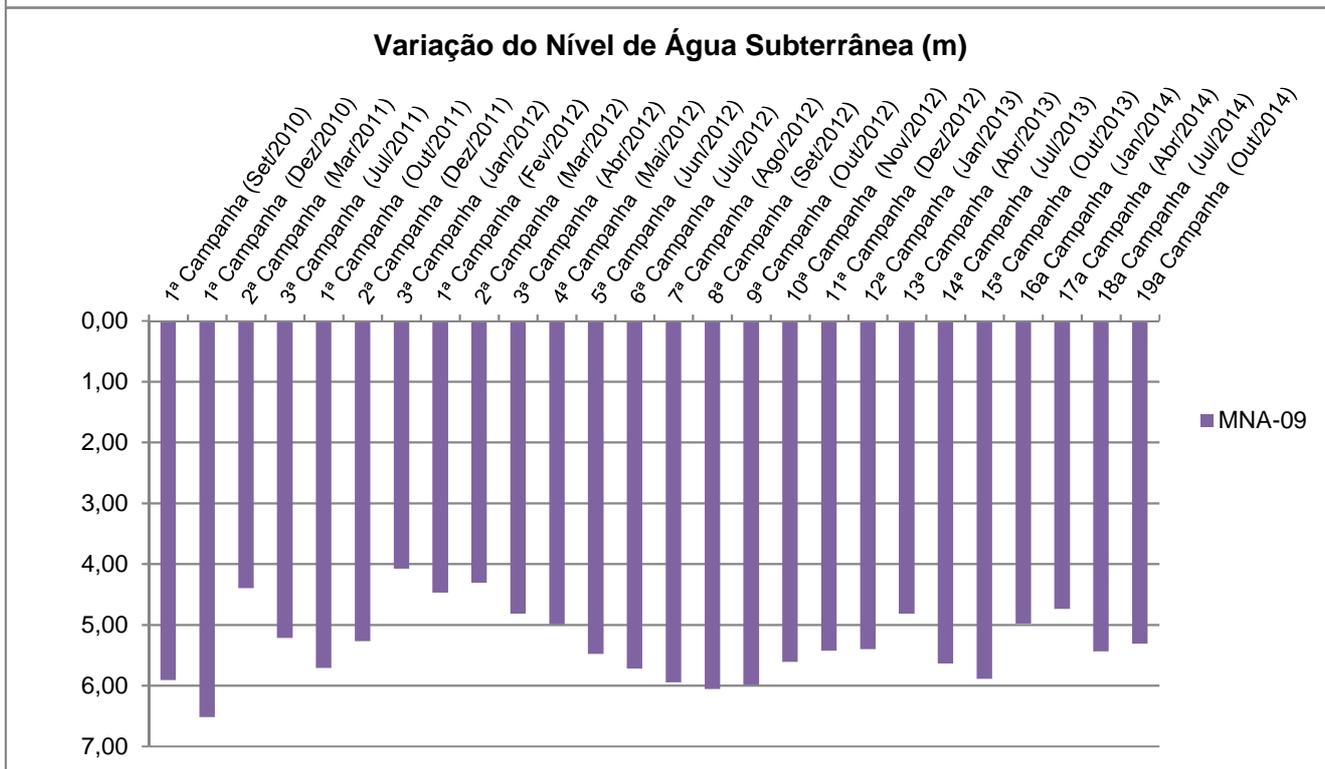
ANEXO B

O **ANEXO B** ilustra, através de gráficos, a variação do nível d'água para cada poço nas campanhas realizadas no período de Setembro de 2010 a Outubro de 2014. Através destes gráficos, observam-se as variações sazonais de cheia-vazante que compõem o ciclo hidrológico.

VARIAÇÃO DO NÍVEL D'ÁGUA PARA CADA POÇO
