# **UHE SANTO ANTÔNIO**

**LEVANTAMENTO TOPOBATIMÉTRICO DO RIO MADEIRA  
PARA ACOMPANHAMENTO DA EVOLUÇÃO DO LEITO  
JUSANTE DA UHE SANTO ANTÔNIO**

**PJ0955-X-H41-GR-RL-0002-0A**

**MARÇO/2015**

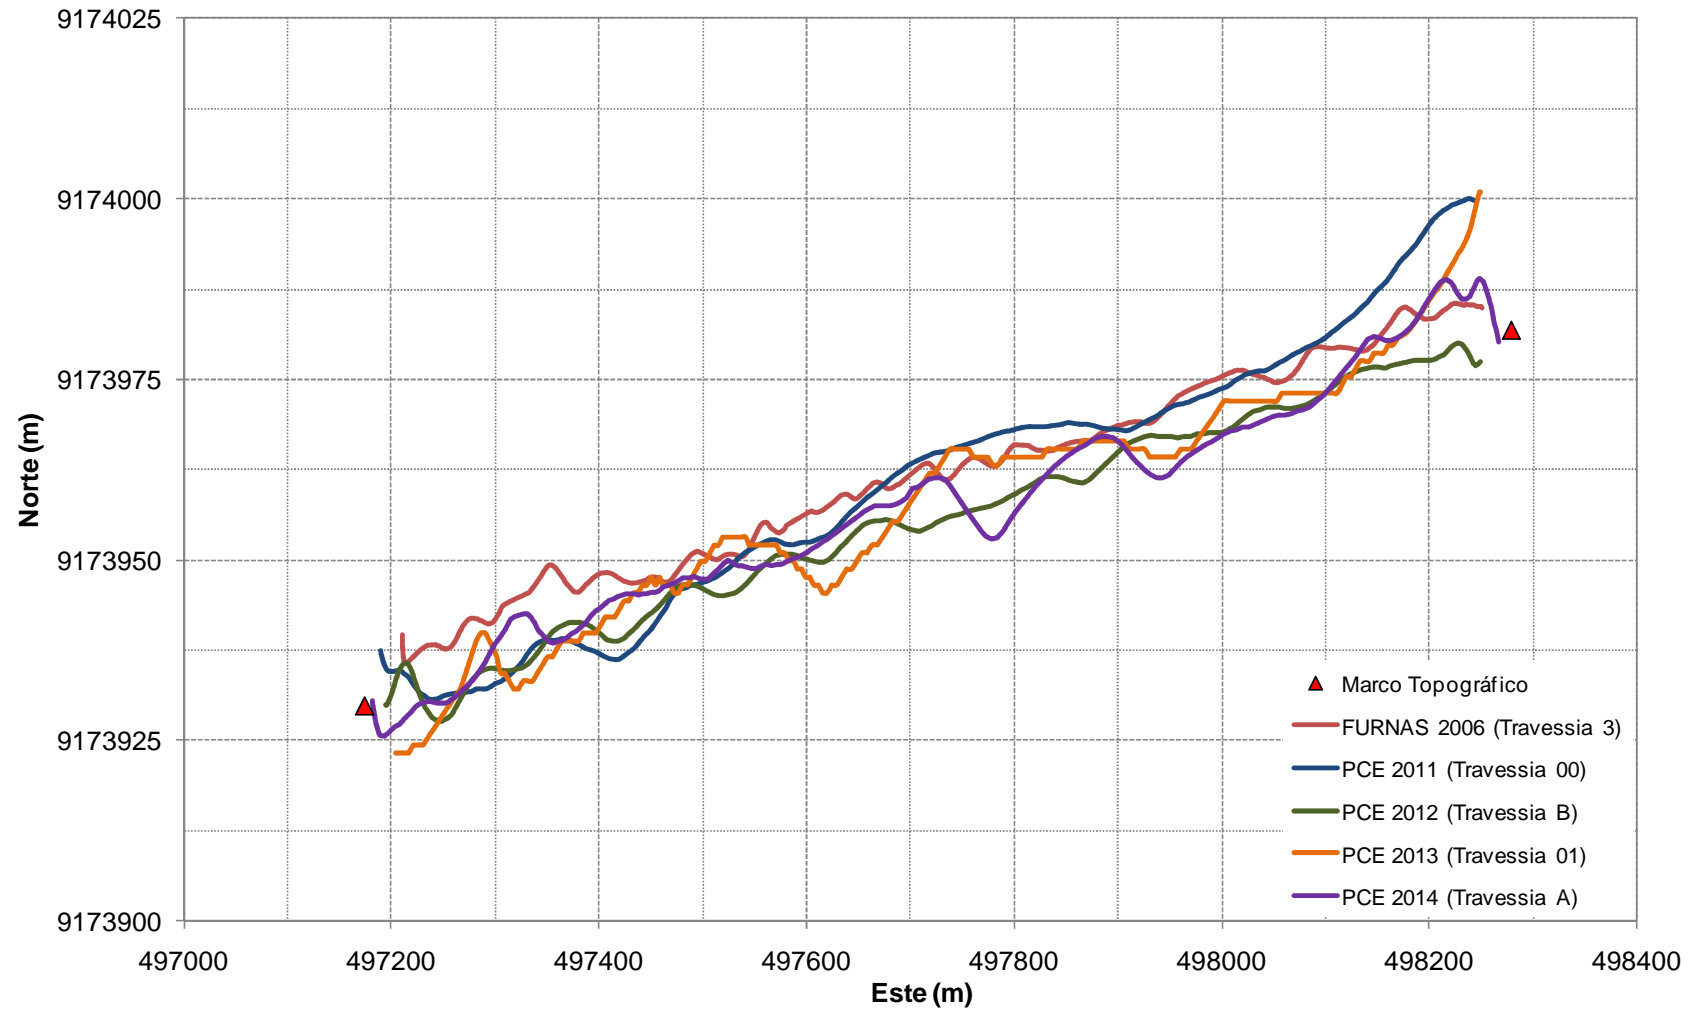
**Figura 3.3.**  
**Trajetória da Embarcação Durante o Levantamento da Seção ST 0,0**

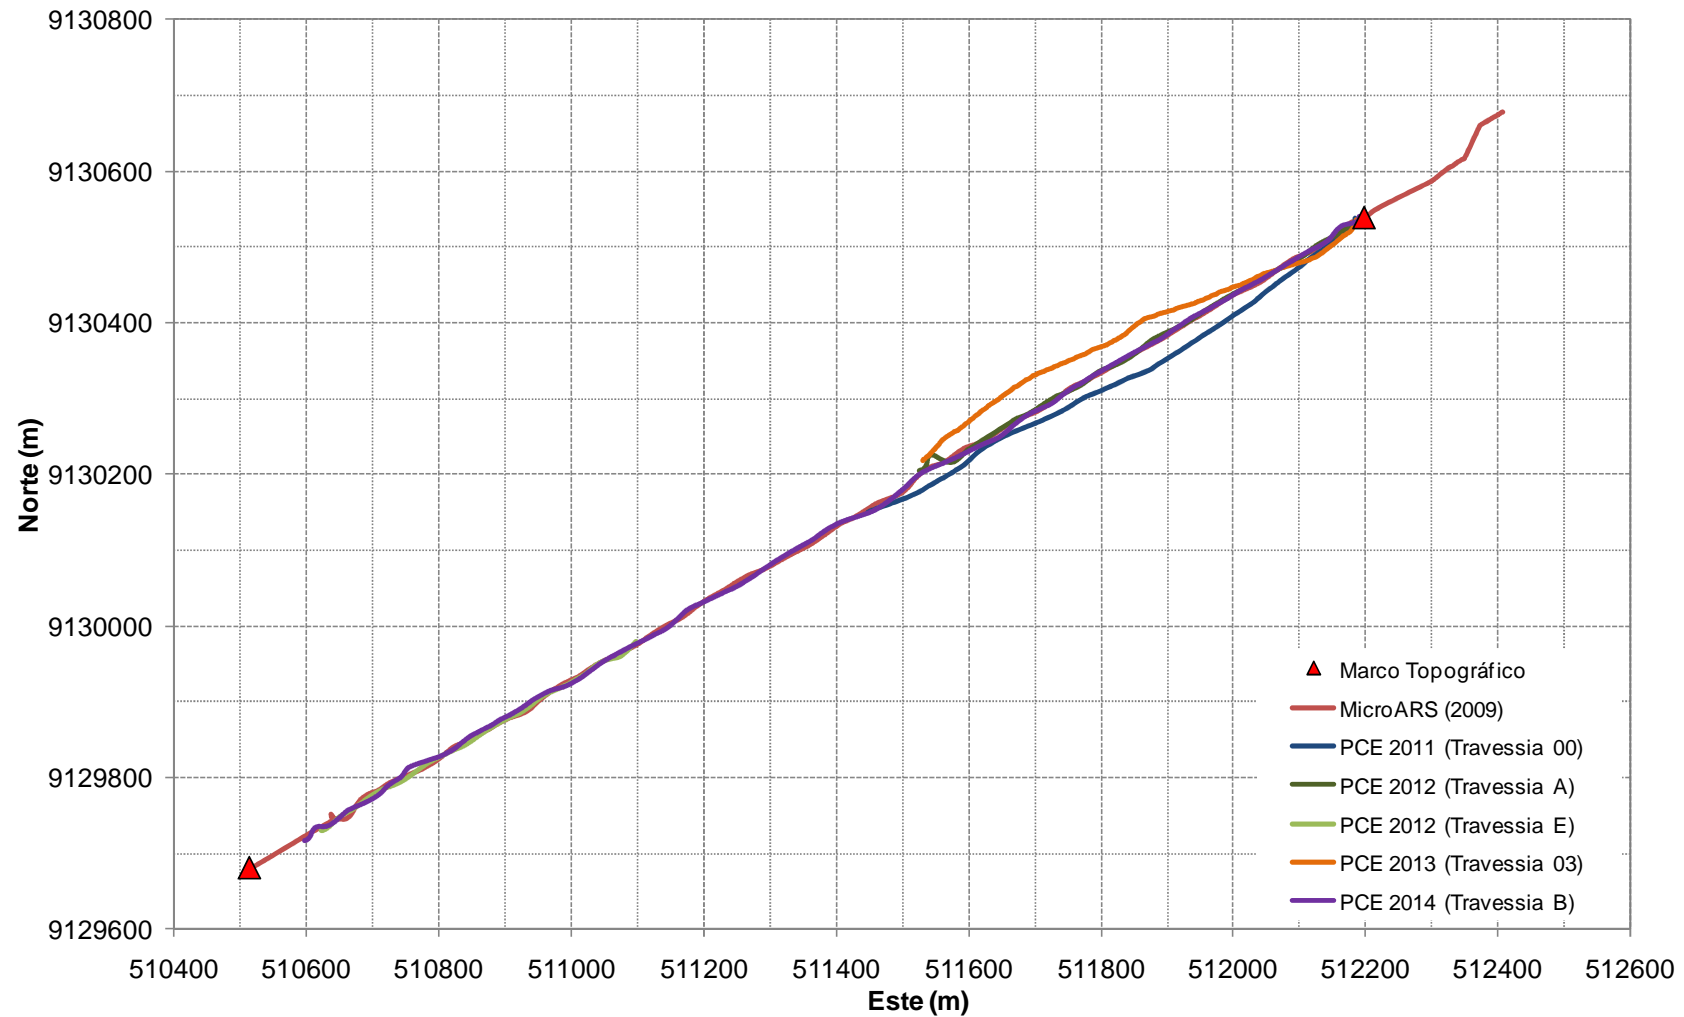
**Figura 3.7.**  
**Trajetória da Embarcação Durante o Levantamento da Seção ST 51,6**

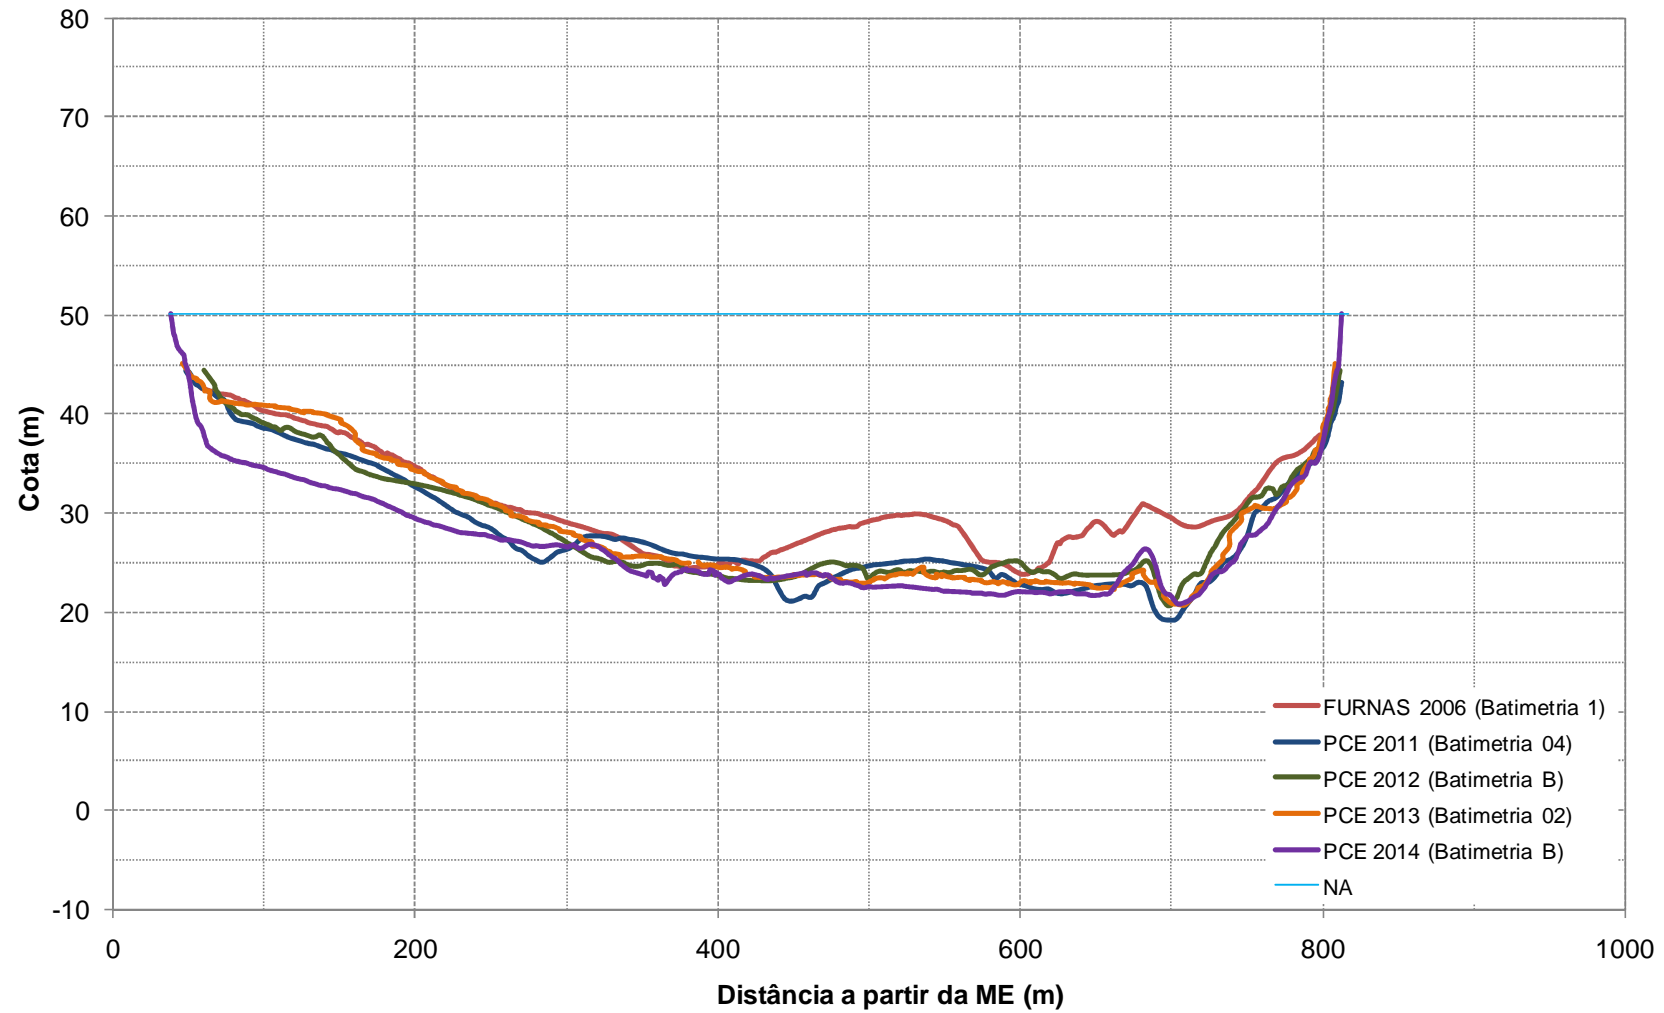
Figura 3.14.  
Perfil Topobatimétrico da Seção ST 113,8

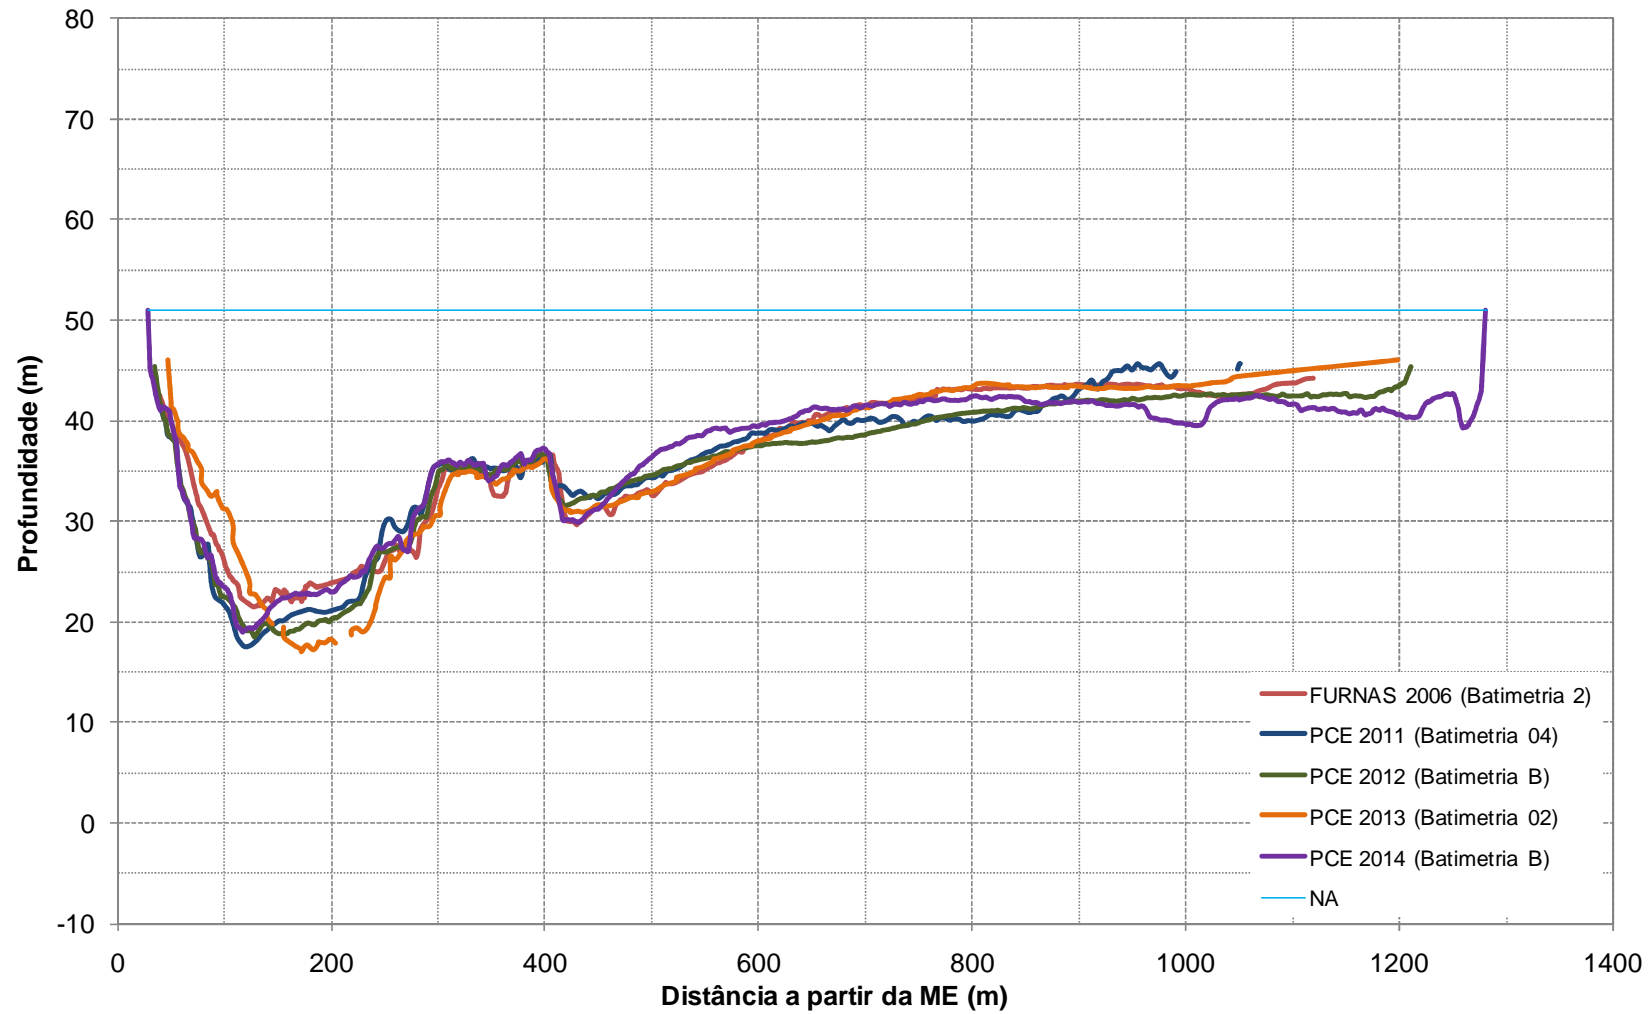
Figura 3.16.  
Perfil Topobatimétrico da Seção ST 129,8

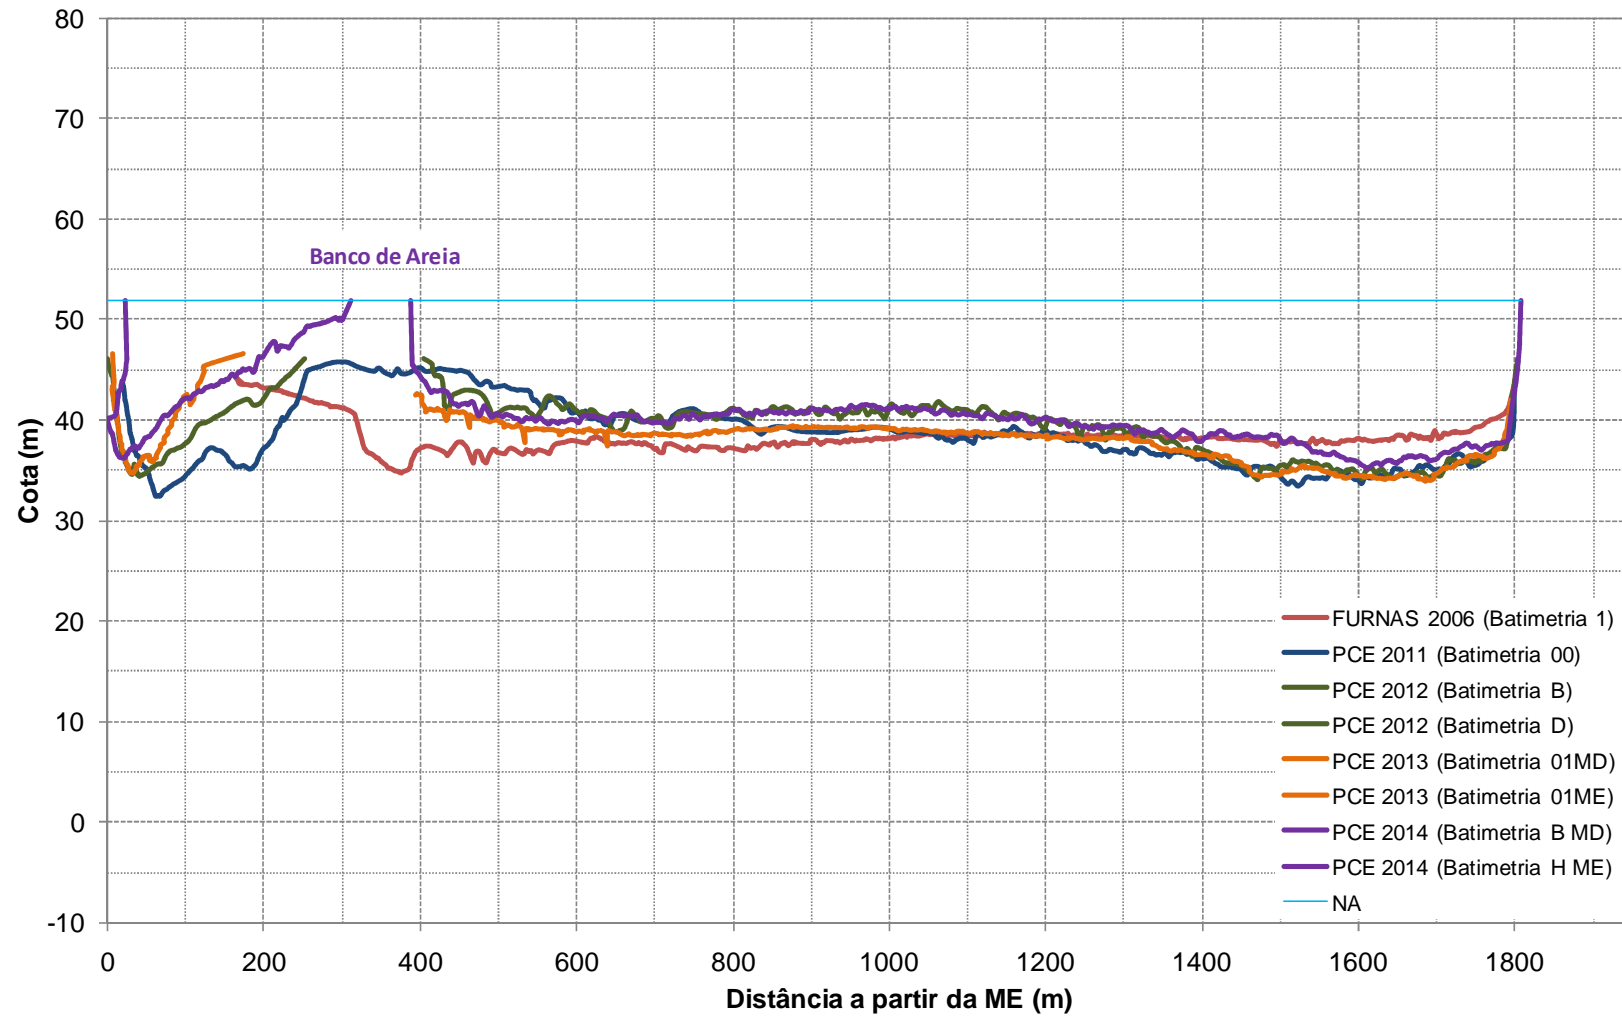
Figura 3.18.  
Perfil Topobatimétrico da Seção ST 146,3

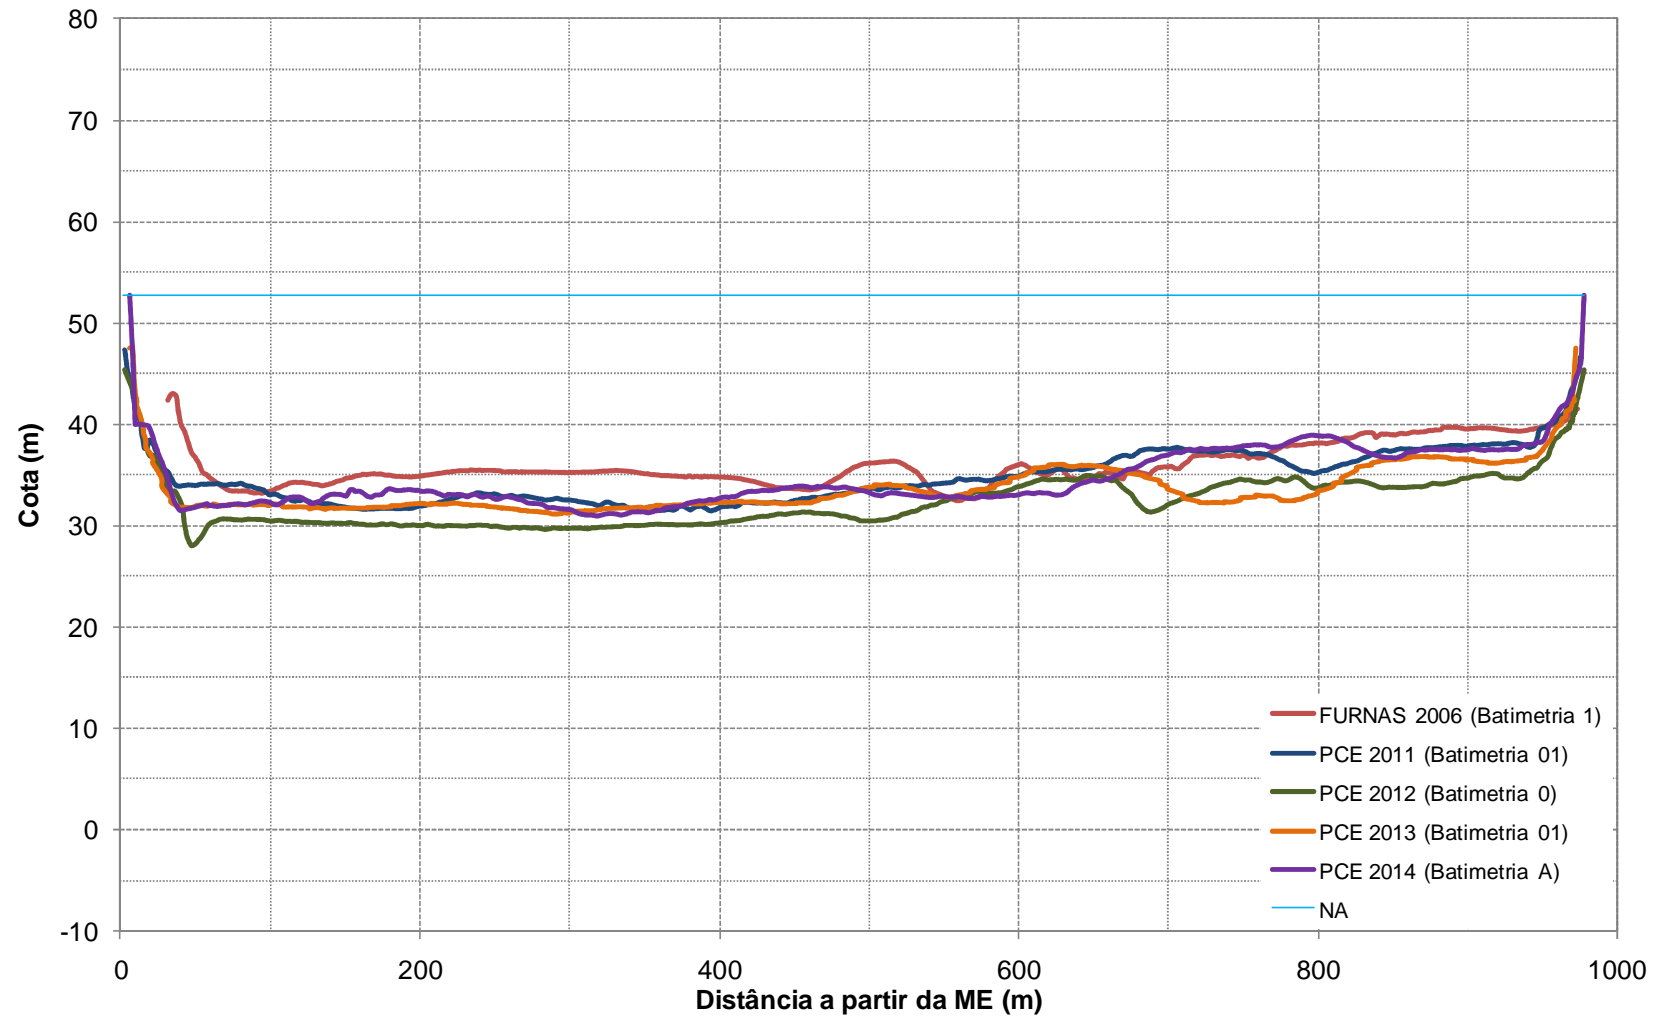
Figura 3.22.  
Perfil Topobatimétrico da Seção ST 165,8

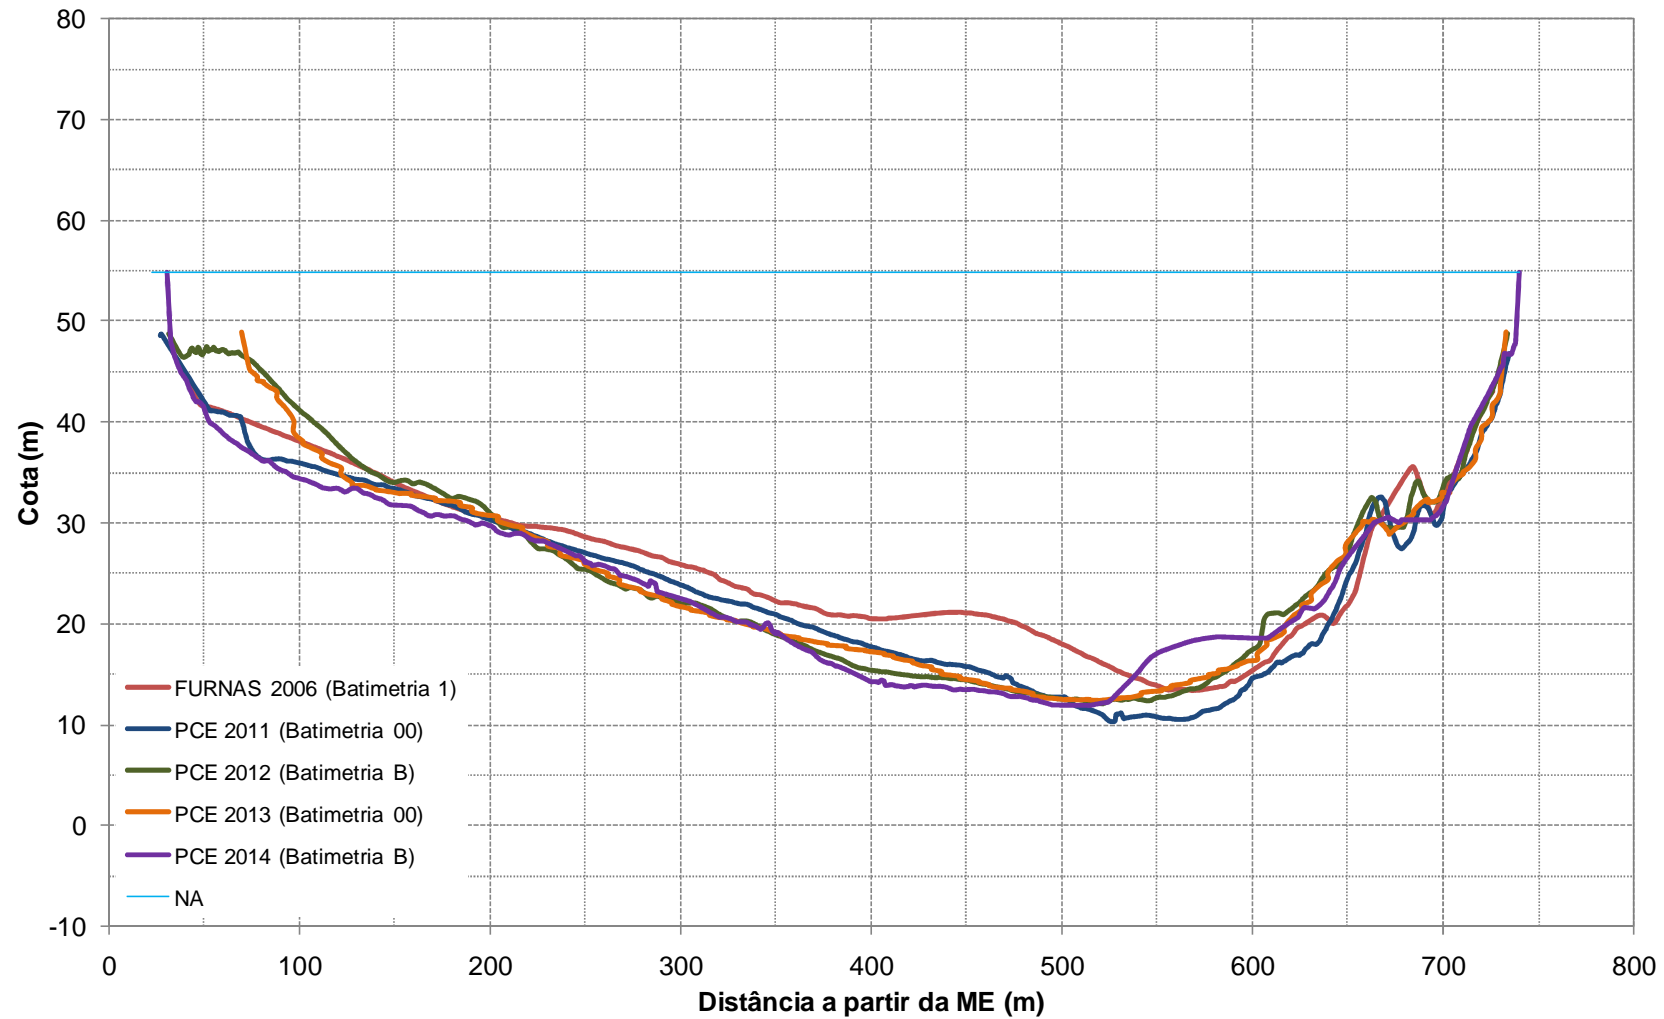
Figura 3.24.  
Perfil Topobatimétrico da Seção ST 190,6

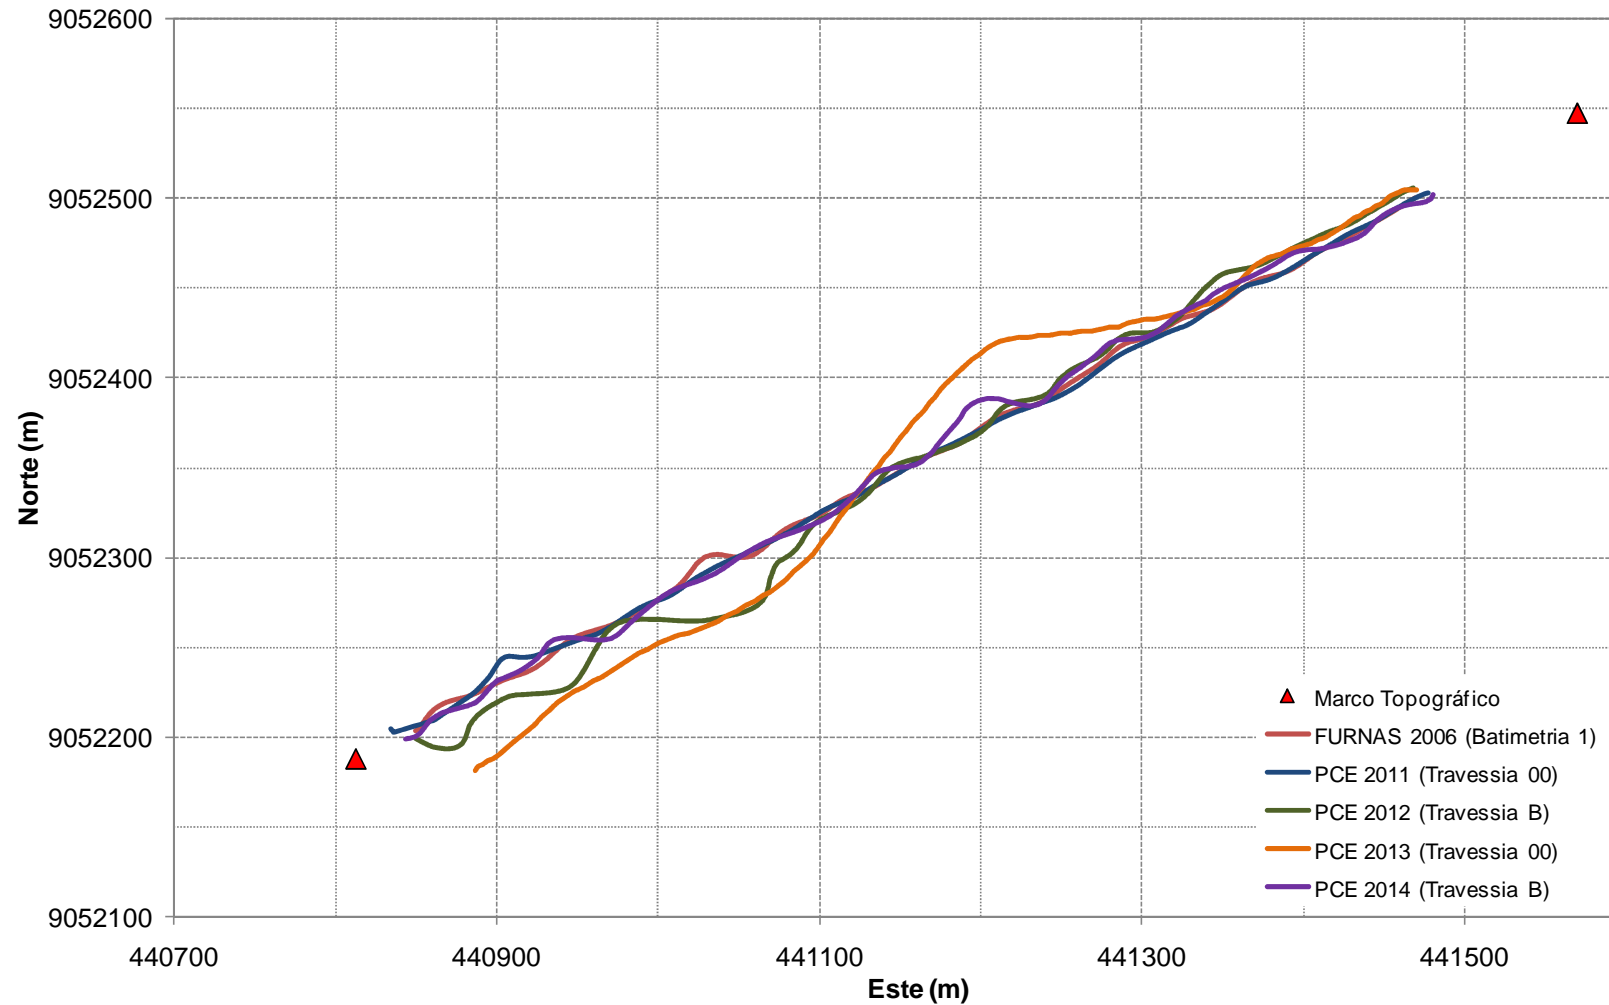
Figura 3.25.  
Trajetória da Embarcação Durante o Levantamento da Seção ST 190,6

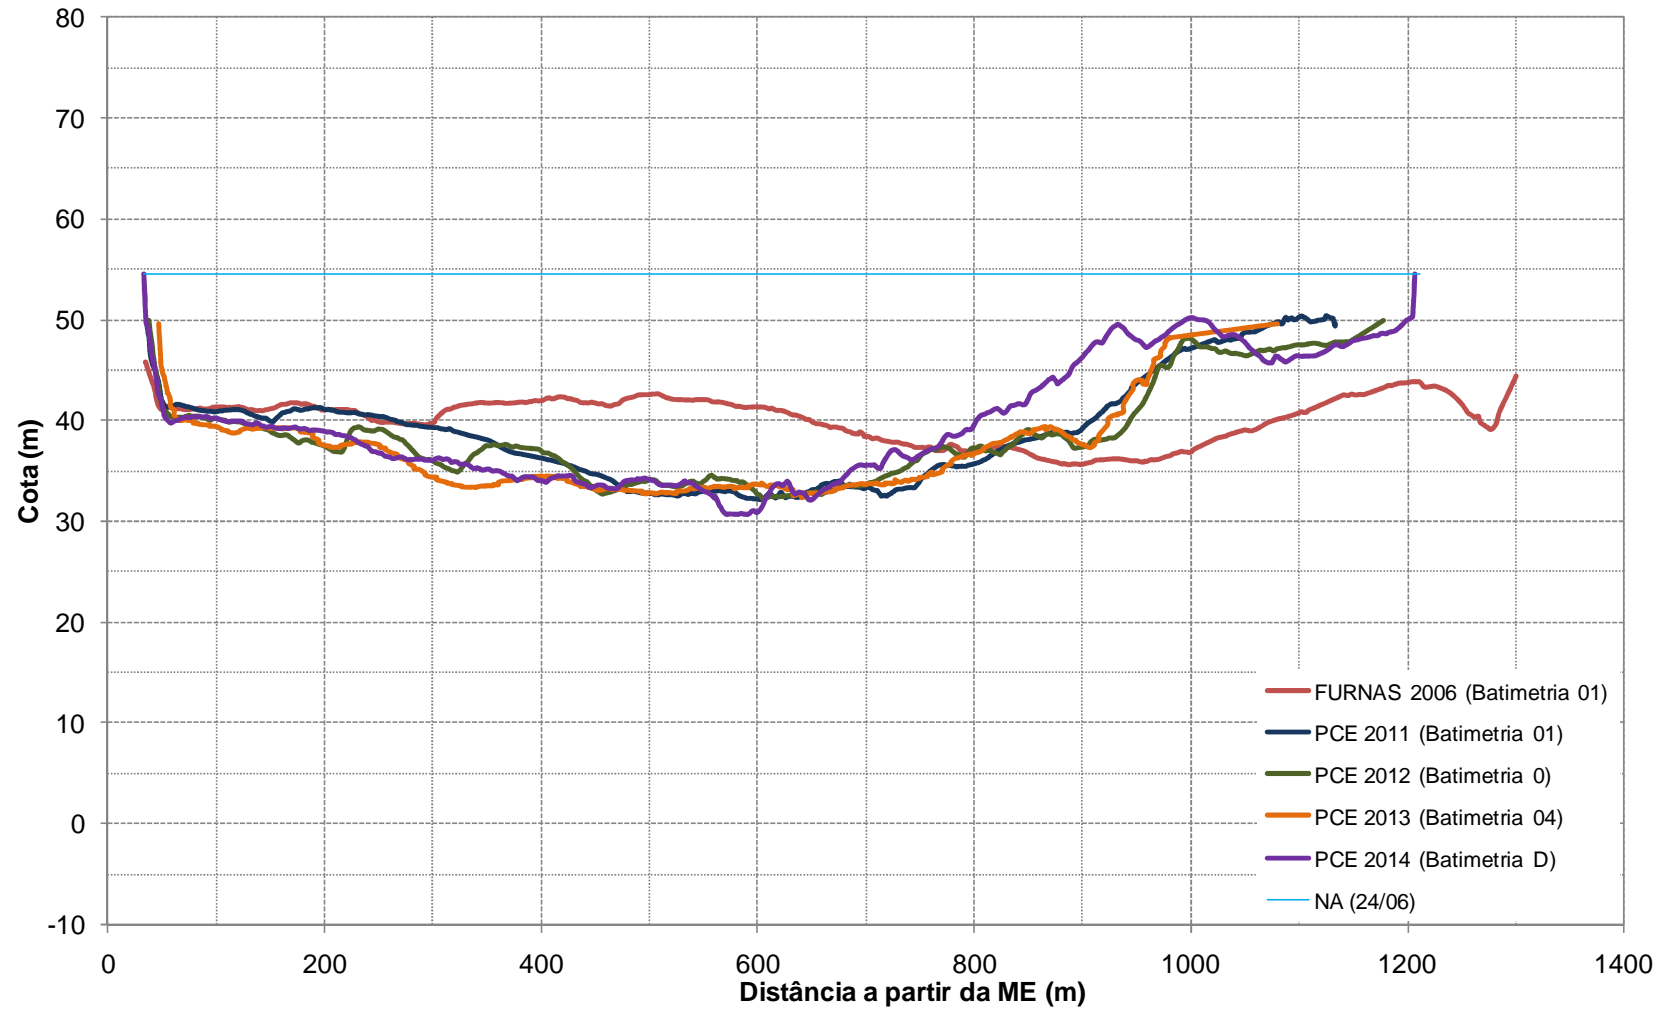
Figura 3.26.  
Perfil Topobatimétrico da Seção ST 201,6

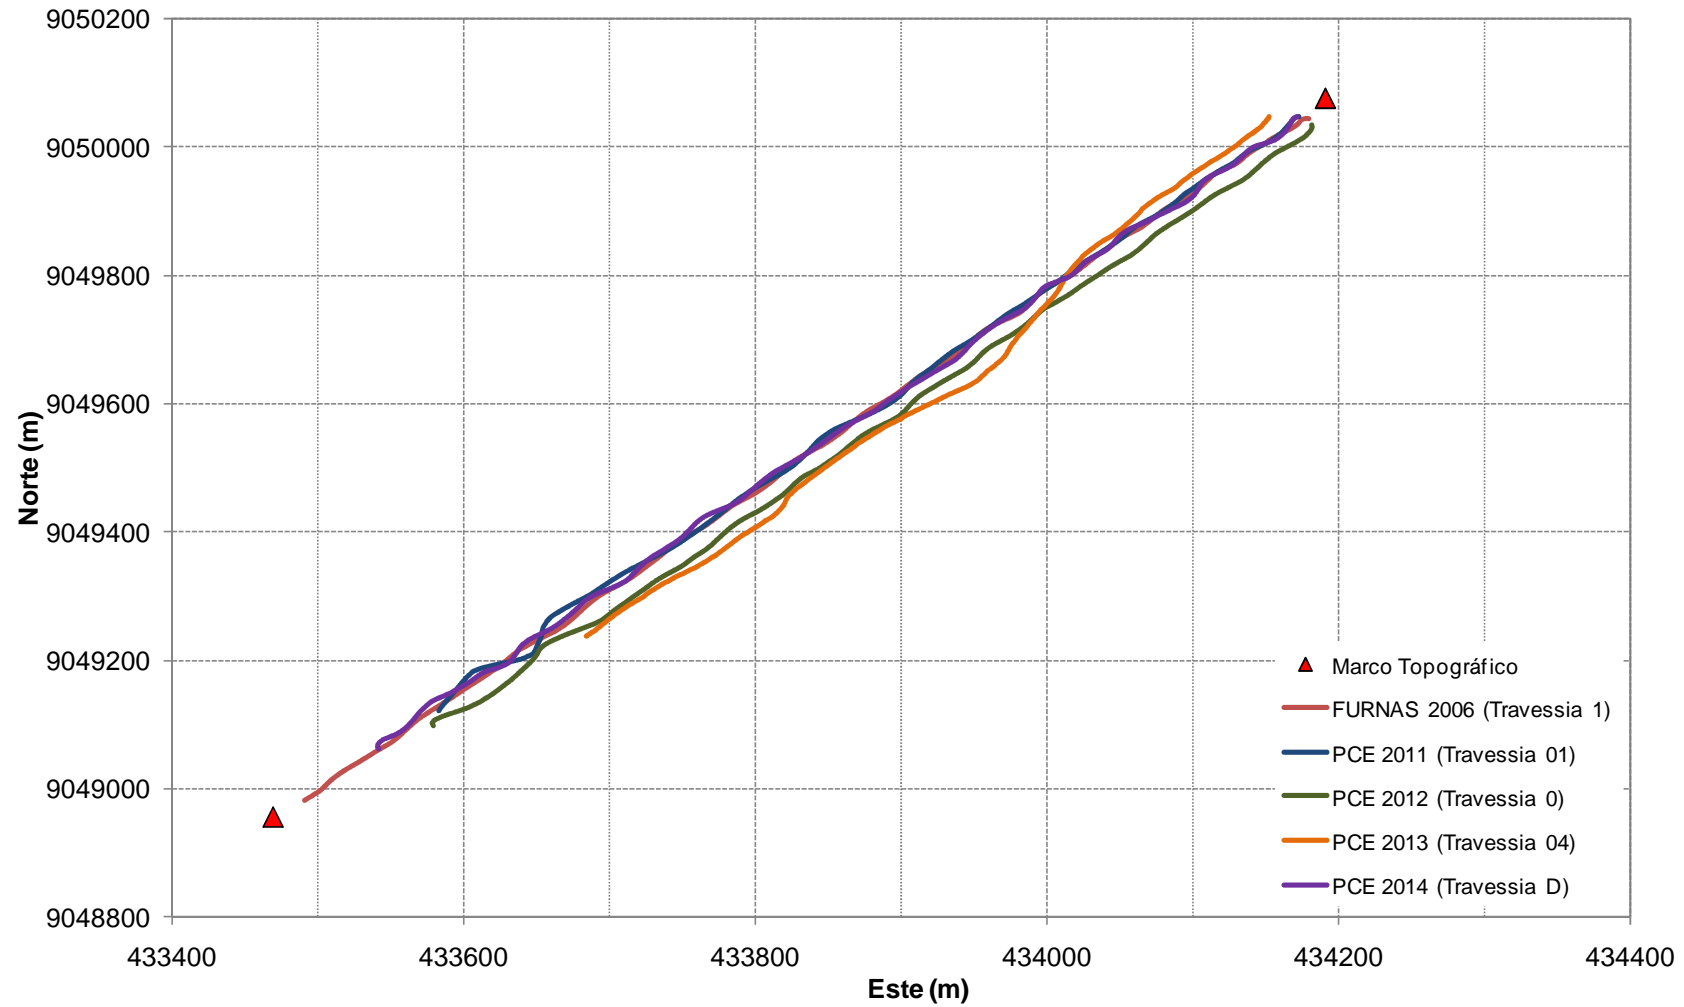
Figura 3.27.  
Trajetória da Embarcação Durante o Levantamento da Seção ST 201,6

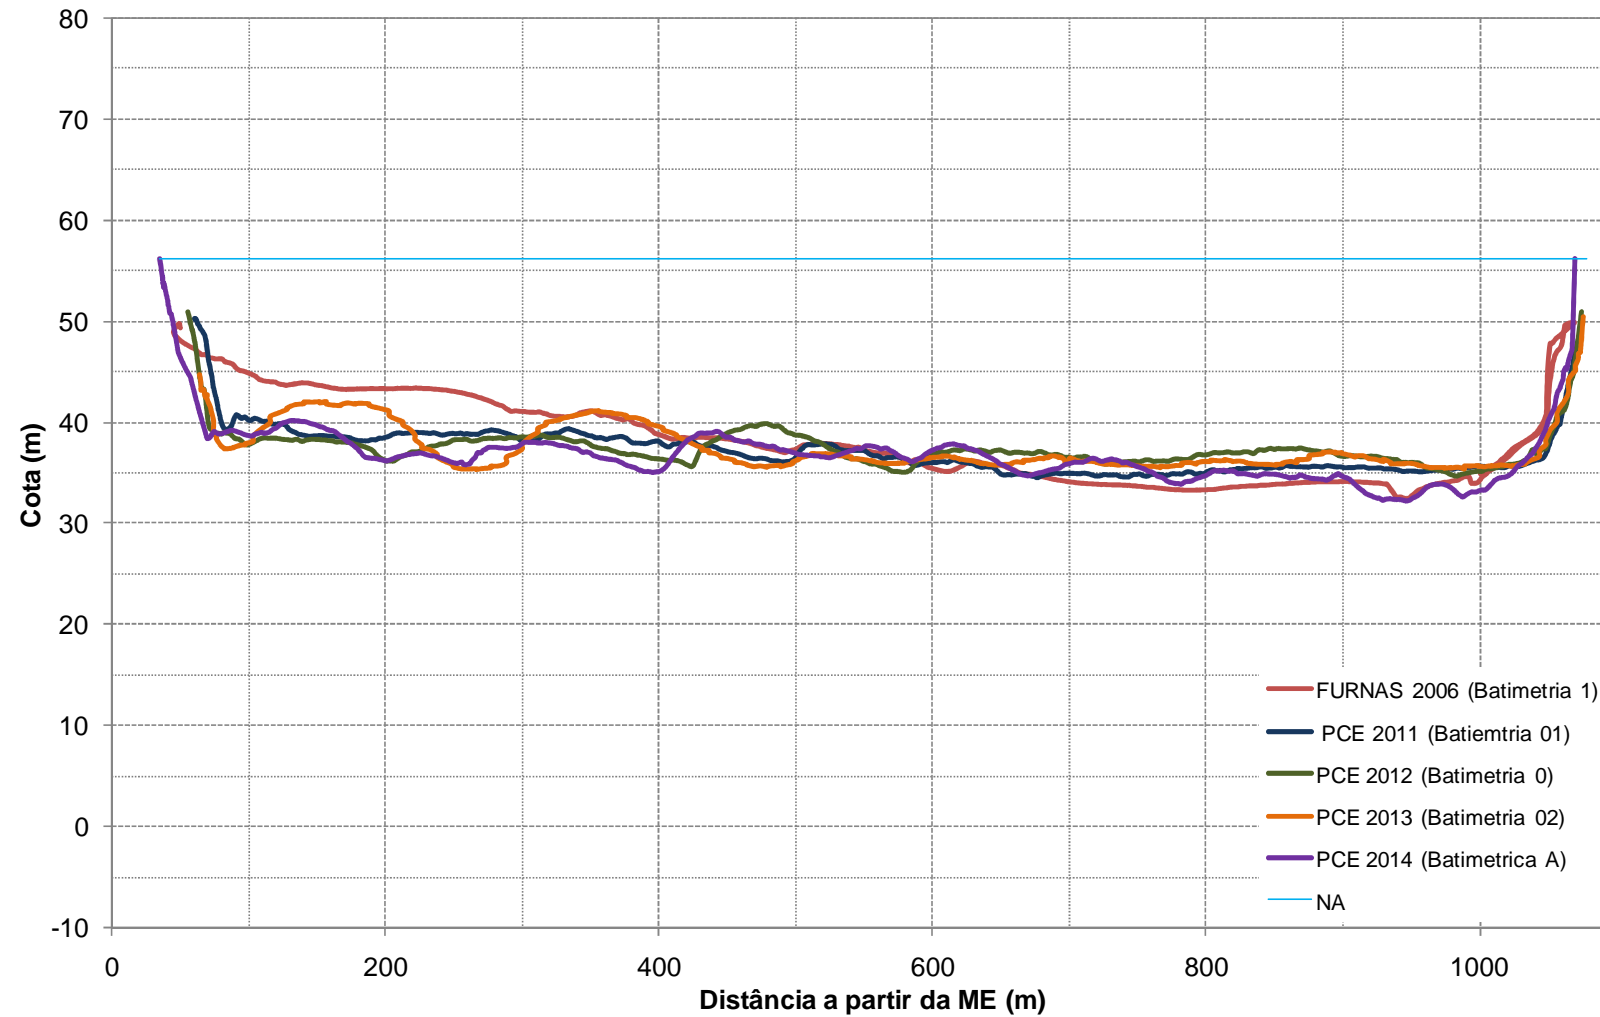
Figura 3.28.  
Perfil Topobatimétrico da Seção ST 219,2

A principal modificação morfológica na seção ST 219,2 foi a erosão da sua margem esquerda em, aproximadamente, 8m de 2006 a 2011. A partir deste ano, a única alteração significativa foi a aparição de oscilações na batimetria de 2013. No entanto, o desenho da trajetória da embarcação evidencia que, neste ano, seu traçado se afastou do original. No levantamento de 2014 não houve alterações significativas.

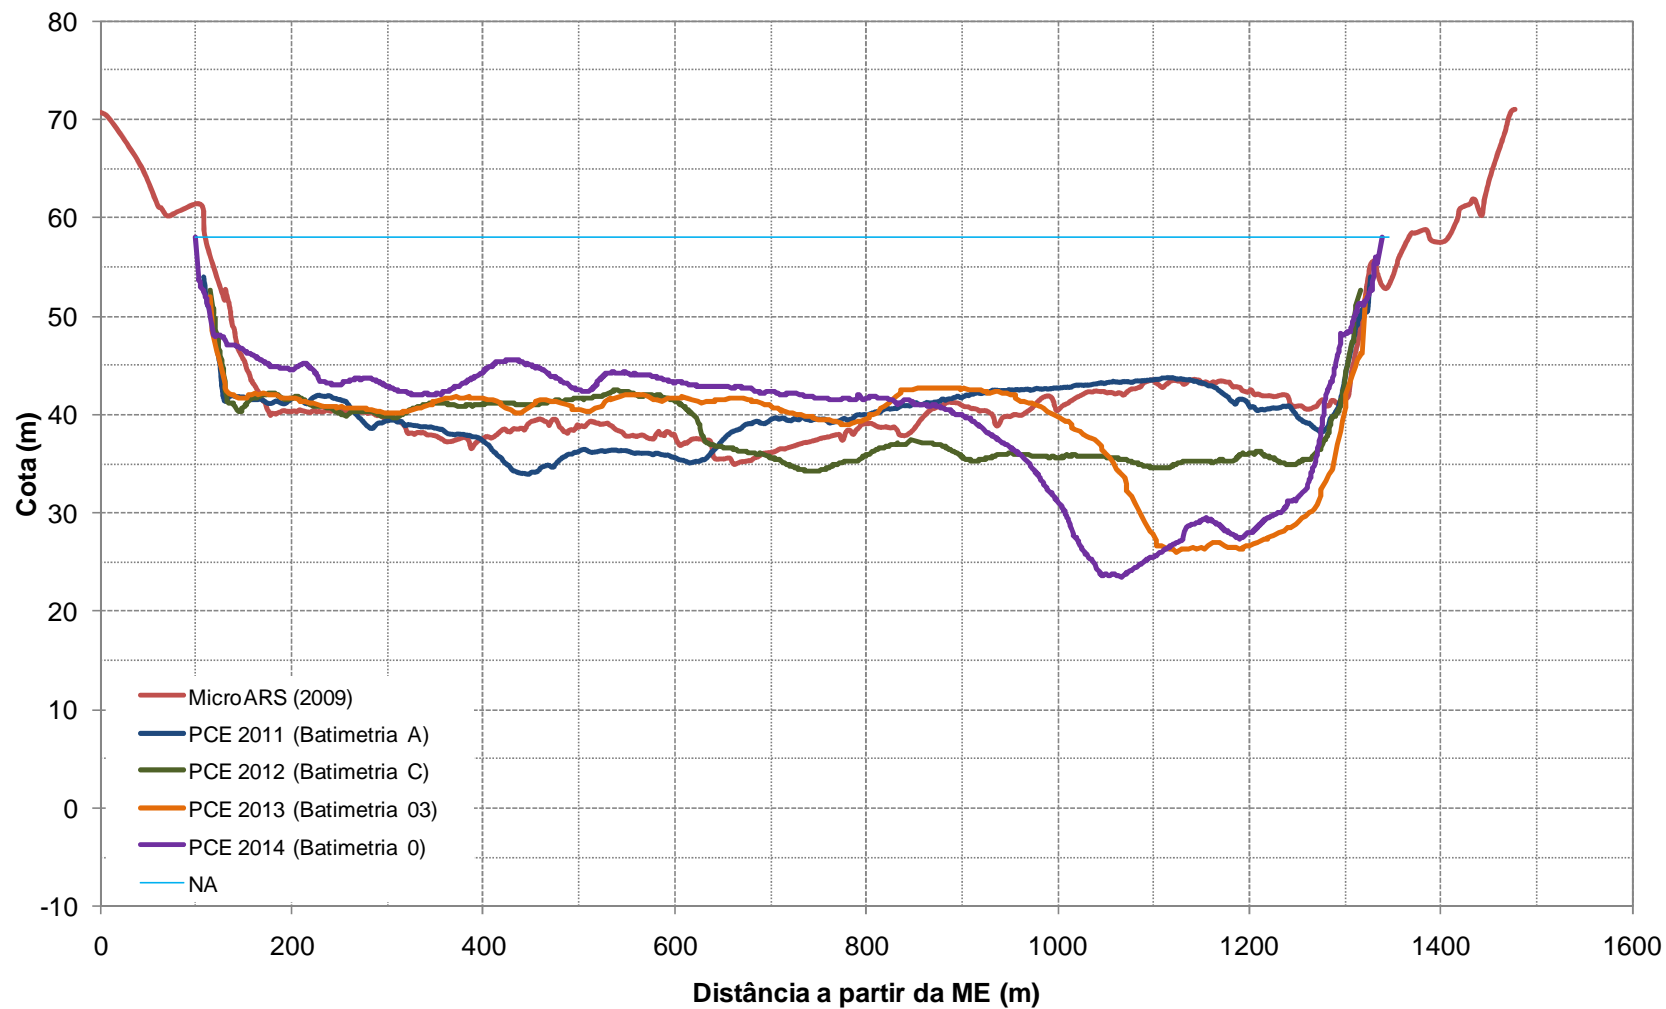
Figura 3.42.  
Perfil Topobatimétrico da Seção ST 255,1

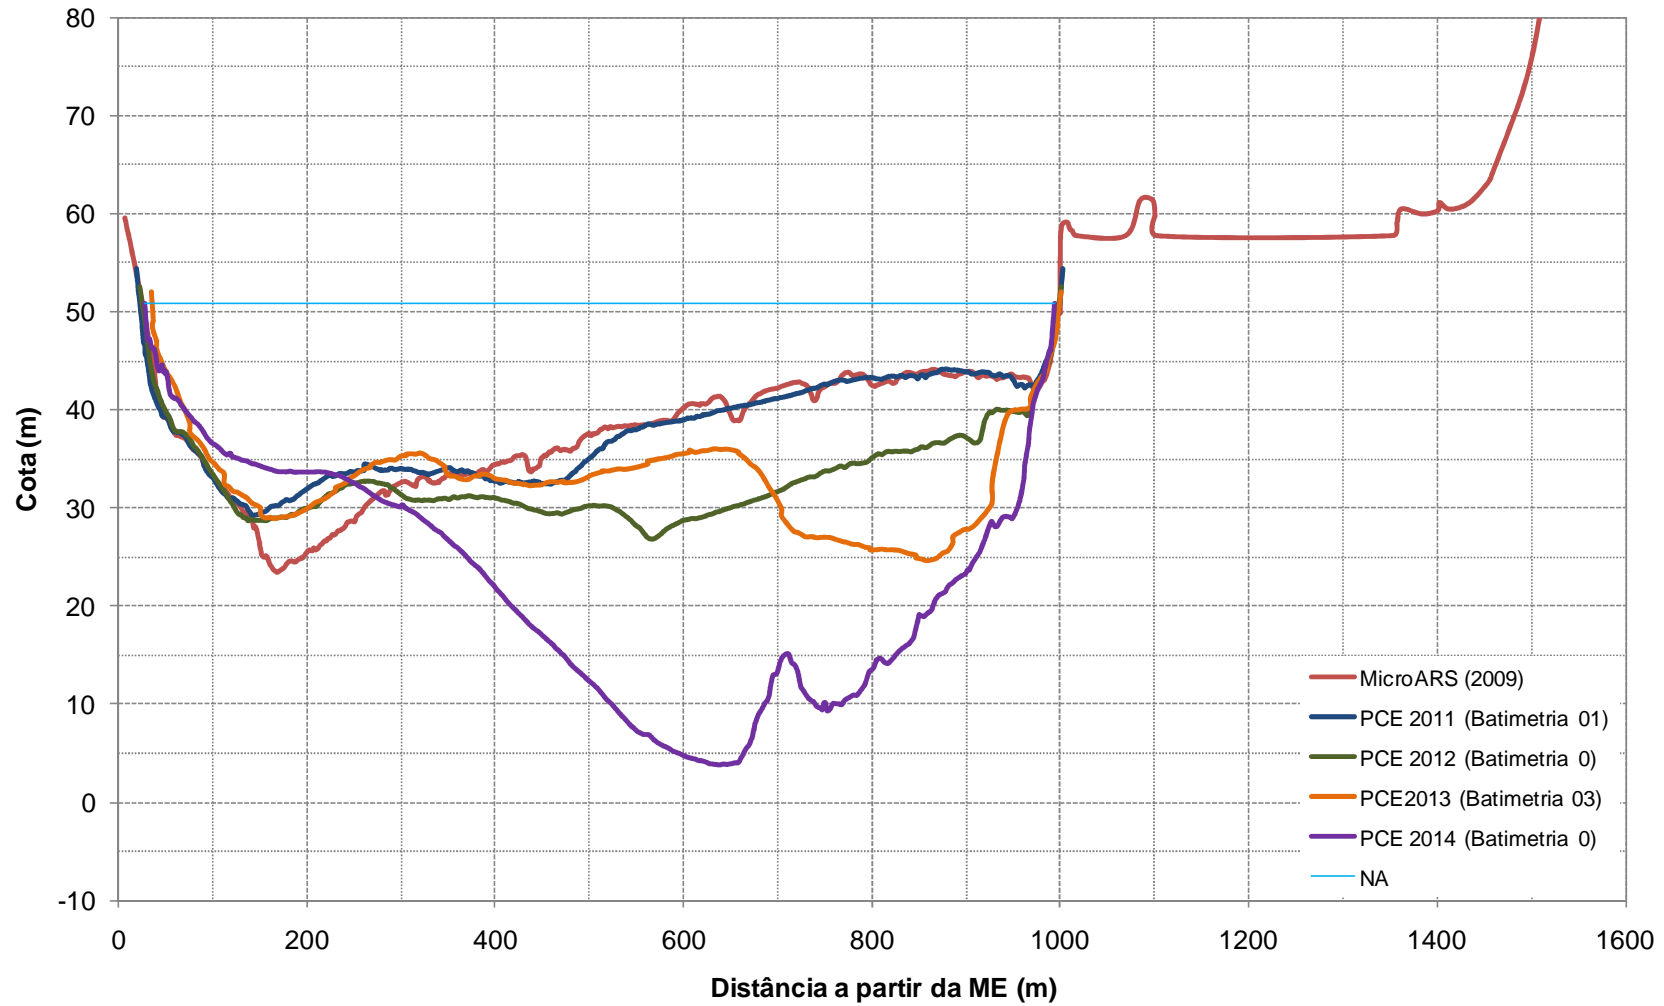
Figura 3.44.  
Perfil Topobatimétrico da Seção ST 256,0

As erosões verificadas nas seções ST 256,0 e ST 257,0 são marcantes, mas é importante lembrar que a cheia ocorrida durante o ano hidrológico 2013/2014 foi extraordinária, e que estas seções estão situadas na área de influência direta do vertimento da UHE Santo Antônio.
