# **UHE SANTO ANTÔNIO**

**LEVANTAMENTO TOPOBATIMÉTRICO DO RIO MADEIRA  
PARA ACOMPANHAMENTO DA EVOLUÇÃO DO LEITO  
JUSANTE DA UHE SANTO ANTÔNIO**

**PJ0955-X-H41-GR-RL-0002-0A**

**MARÇO/2015**

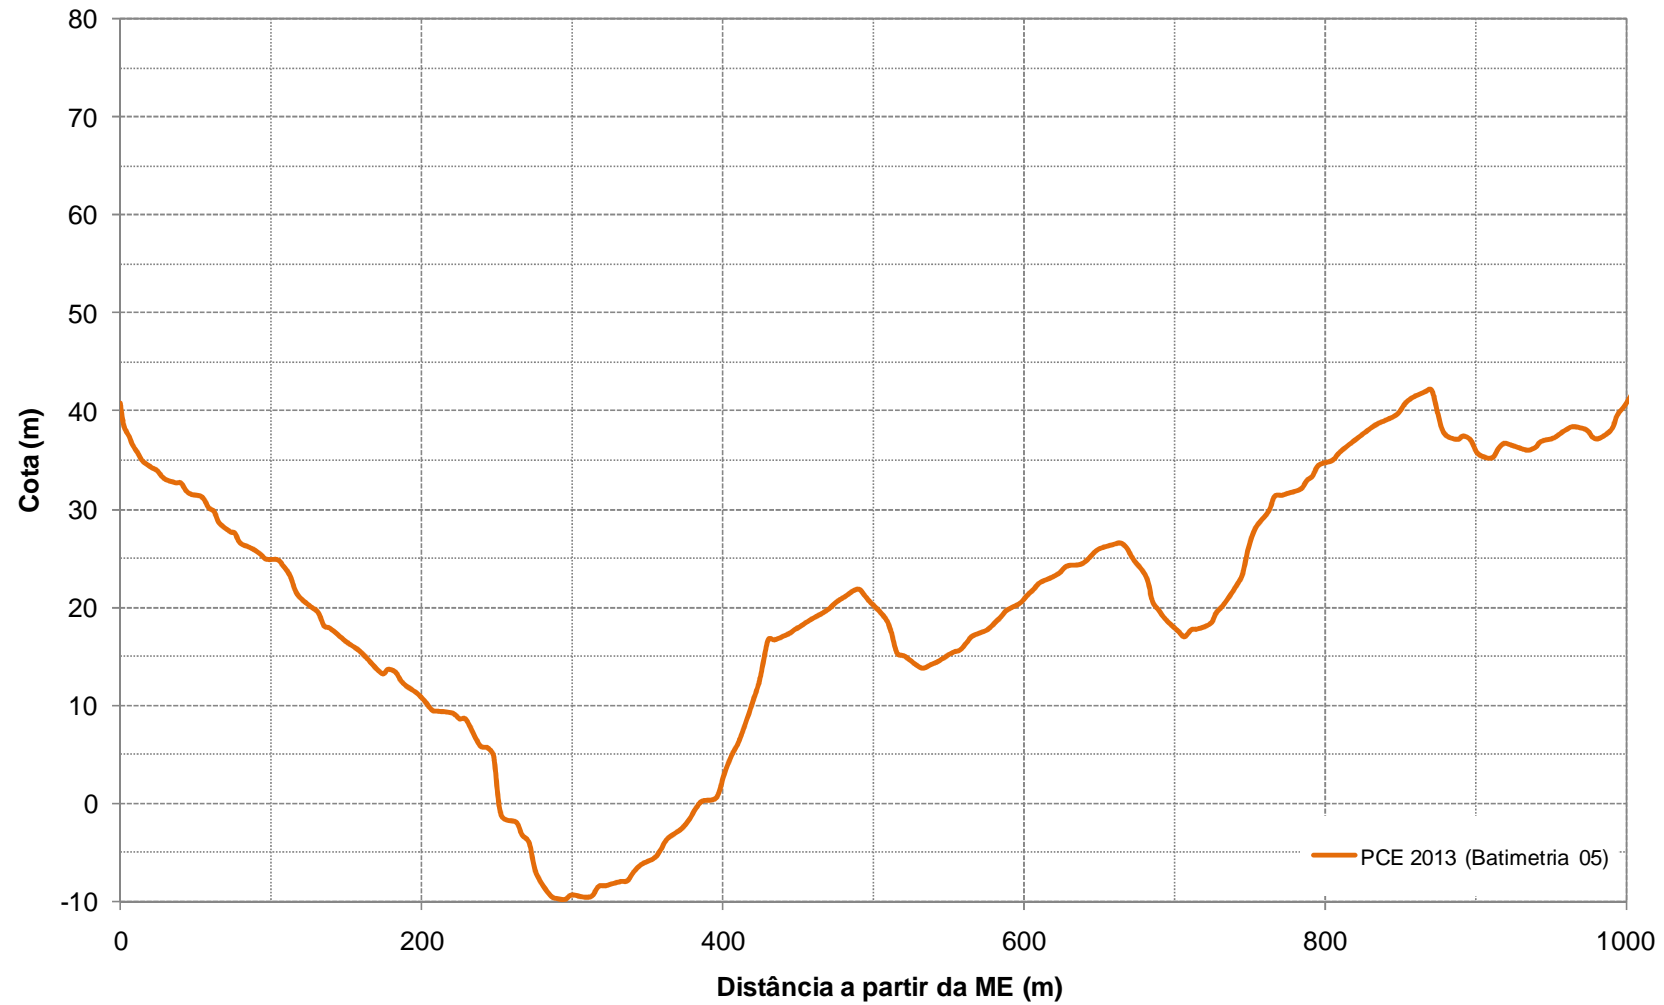
Figura 3.46.  
Perfil Topobatimétrico da Seção ST 256,8

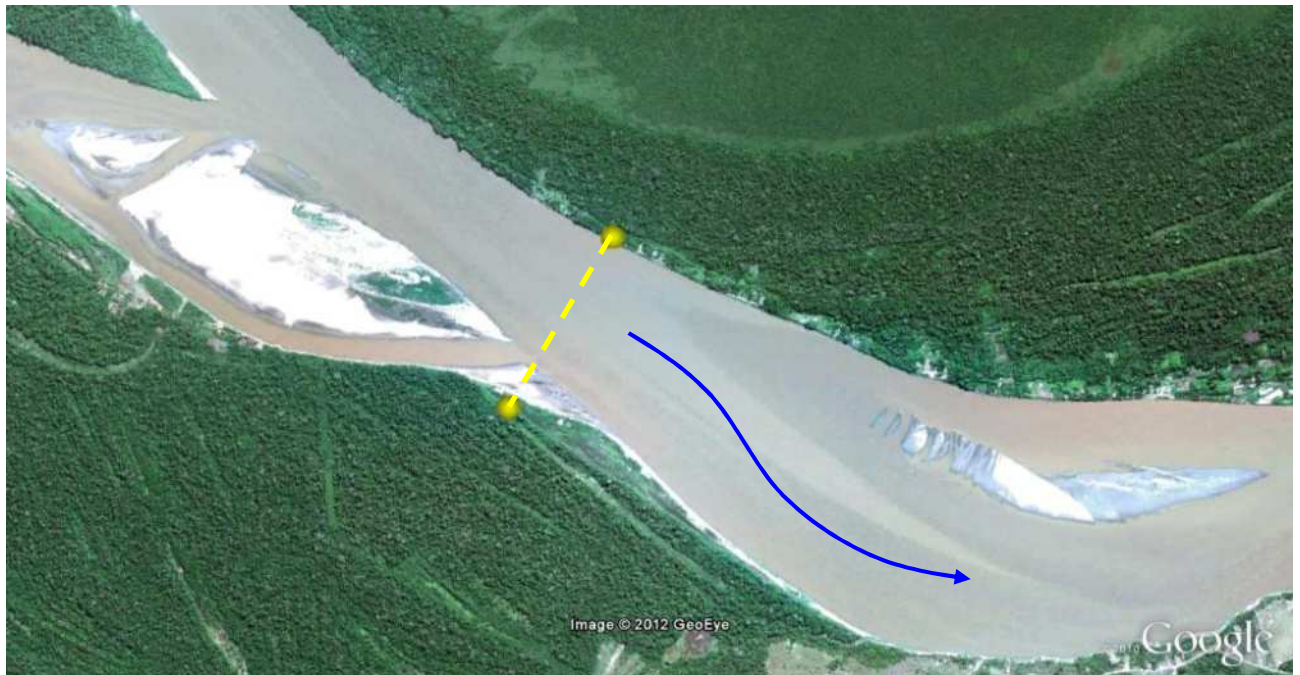
**Figura 3.56.**  
**Morfologia em Planta do Rio Madeira nas Imediações da Seção ST 201,6**

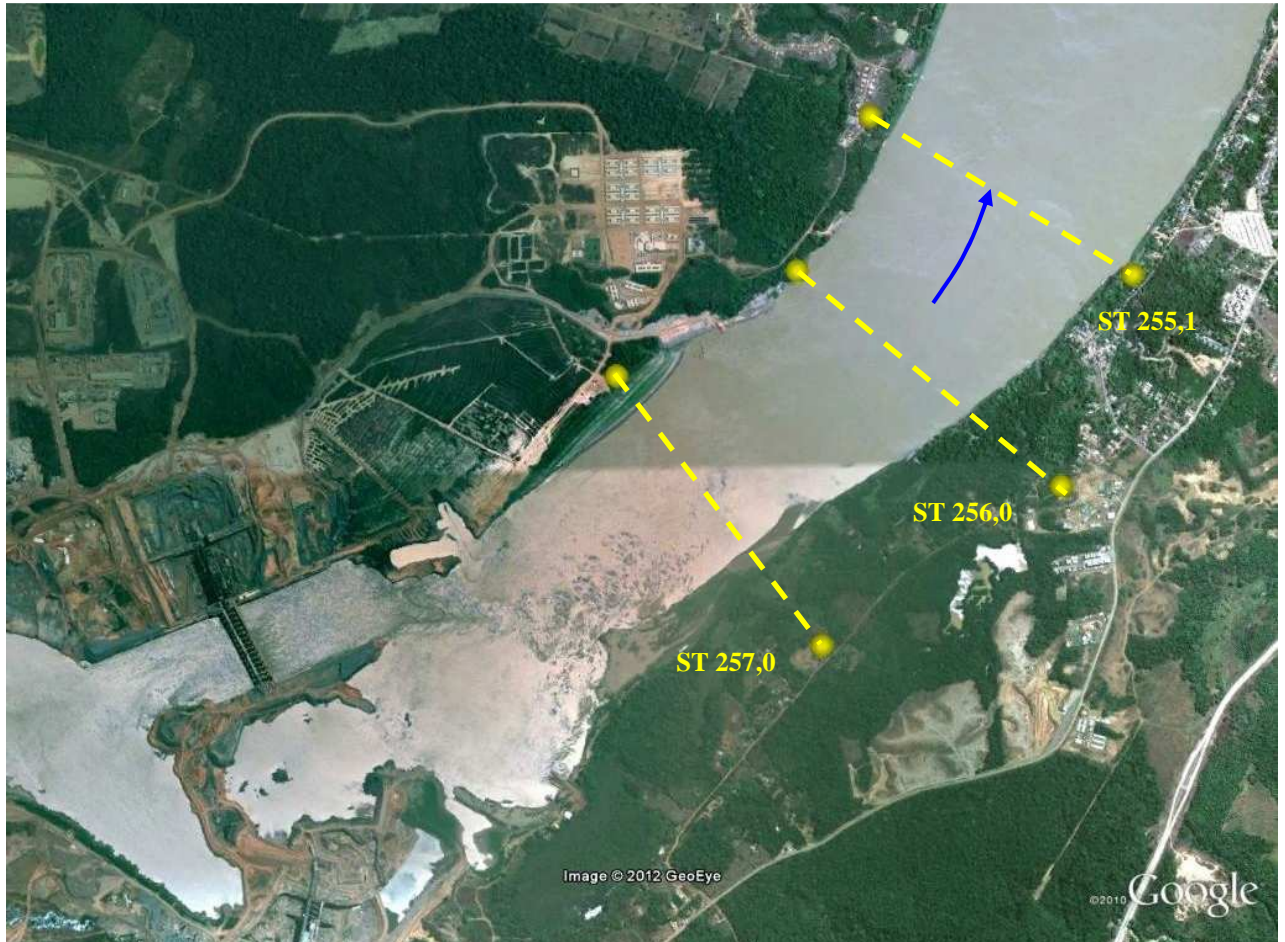
**Figura 3.59.**  
**Morfologia em Planta do Rio Madeira nas Imediações das Seções ST 255,1, ST 256,0 e 257,0**

As erosões verificadas nas seções ST 256,0 e ST 257,0 são marcantes, mas é importante lembrar que a cheia ocorrida durante o ano hidrológico 2013/2014 foi extraordinária, e que estas seções estão situadas na área de influência direta do vertimento da UHE Santo Antônio.
