Anexo 1 - Acompanhamento do enchimento do reservatório da UHE Santo Antônio

CONTROLE DE VAZÃO - COMPORTAS VERTEDOUROS PRINCIPAL E COMPLEMENTAR

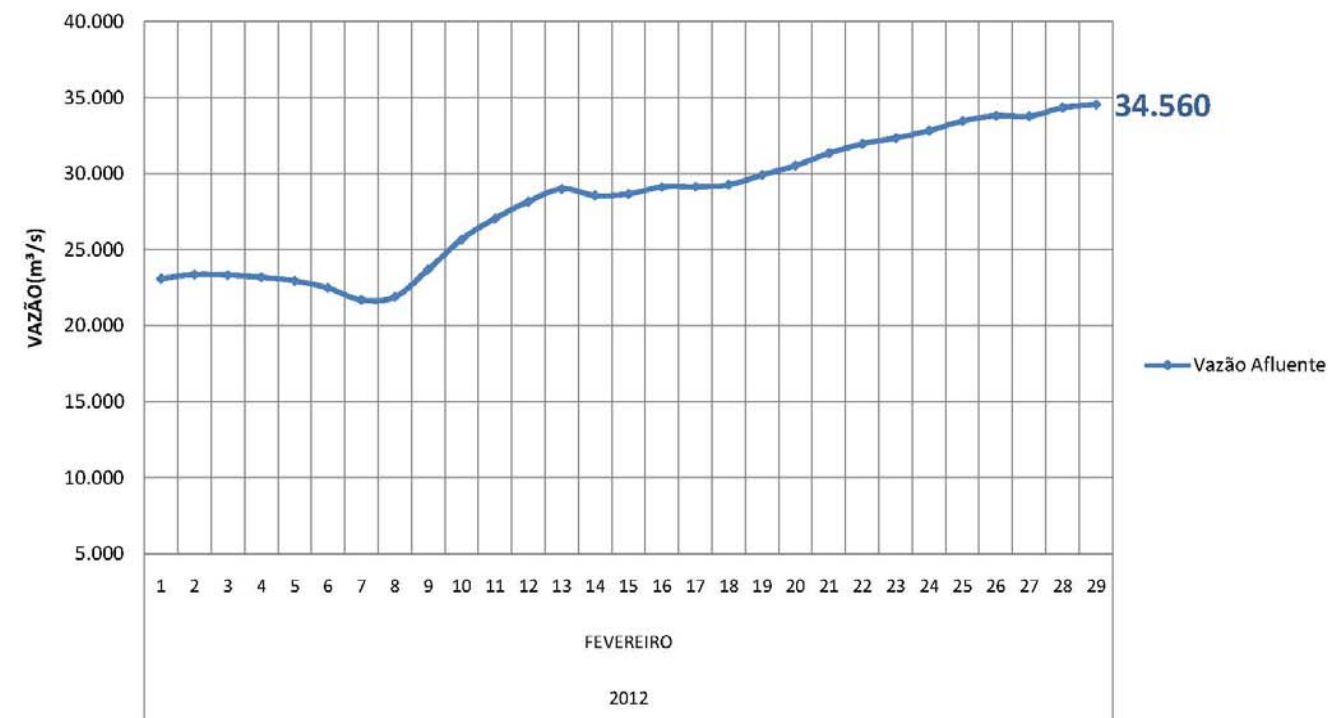
VAZÕES FEVEREIRO/2012

ATUALIZADO ATÉ 29/02/2012
